INGENIEURGEOLOGISCHE FACHSTELLUNGNAHME

Projekt: S 178 Stützwand 19, Schlottwitz,
NK 5148 008 Station 0,366 bis 0,671
Fels- und Böschungssicherung

Projekt Nr.: 16-2039-3

Dresden, den 16.03.2018

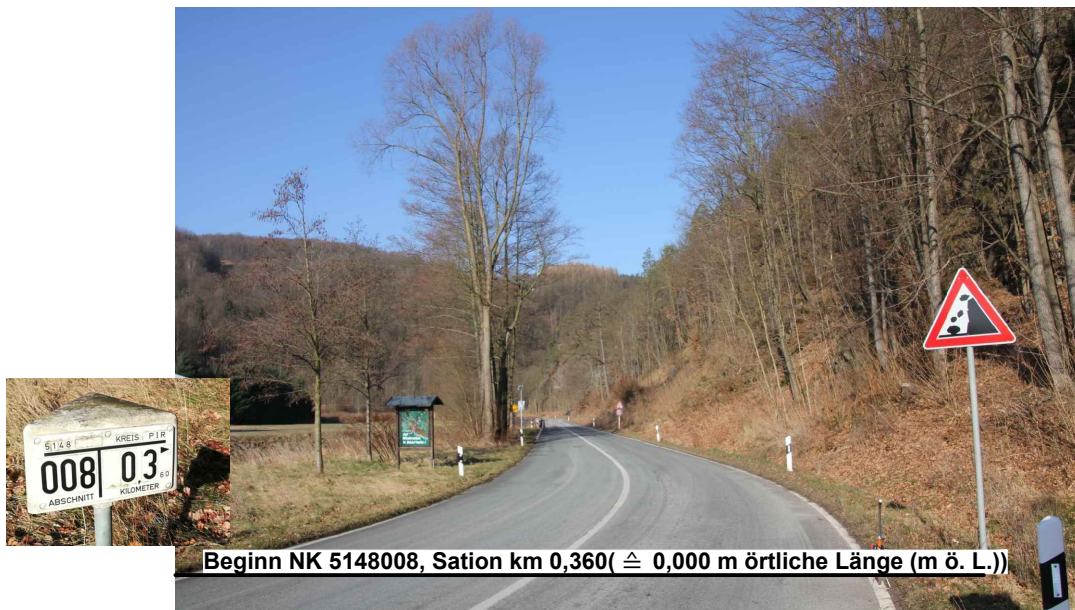
Der Beginn des Untersuchungsgebietes liegt bei NK 5148 008 Station km 0,360 und wird im Folgenden auch mit 0,000 m örtliche Länge (m ö. L.) bezeichnet (Bild 1).

Bild 1: Hangseitiges Untersuchungsgebiet; Gesamtansicht von Süd nach Nord

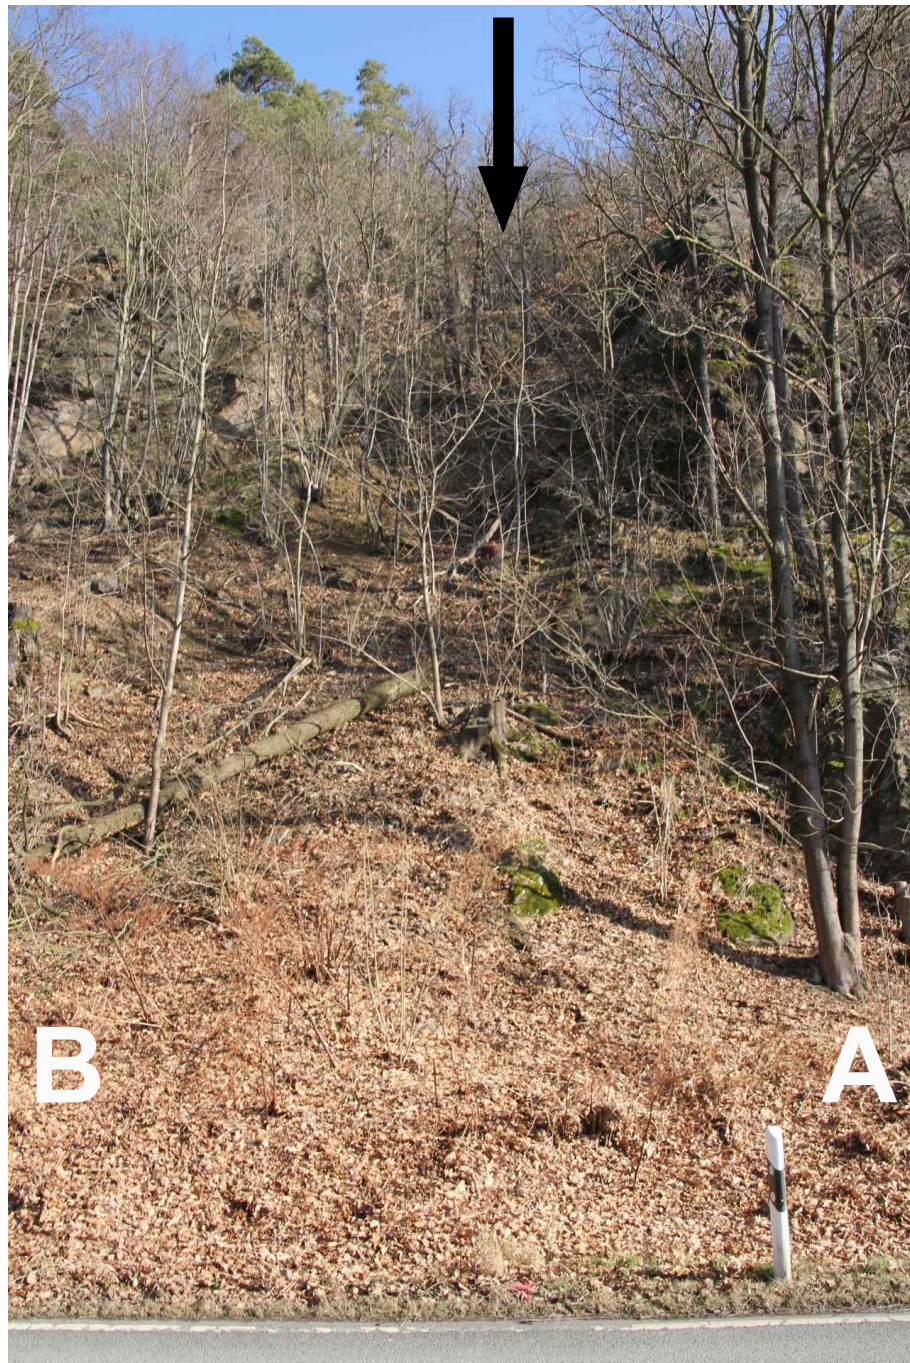
Bild 3: km 0,397 bis km 0,407 (0,037 m ö. L. bis 0,047 m ö. L.);
Rinne A-B, Gesamtansicht

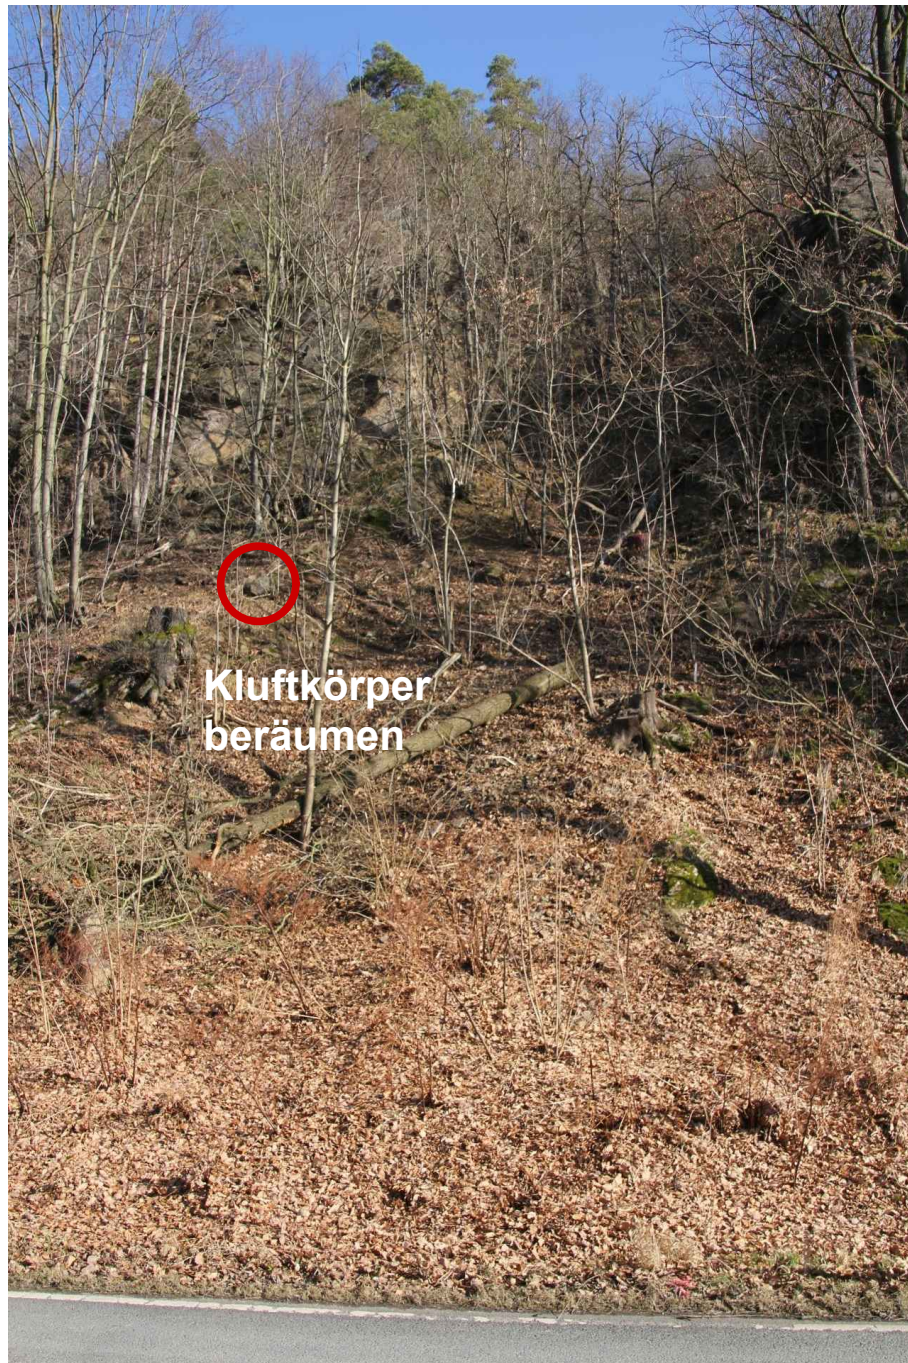
Die o. g. Rinnen weisen aufliegende Kluftkörper (Bild 4 und Bild 5) sowie Geröllfelder (Bild 10; Bild 14) auf, welche unterschiedlich mächtige Hangschuttablagerungen mit entsprechender Verzahnung der Steine und Kluftkörper aufweisen.

Bild 4: km 0,407 (0,047 m ö. L.); Kluftkörper beräumen (siehe auch Bild 5)

- km 0,407 (0,047 m ö. L.; Bild 4 und Bild 5)
- km 0,416 (0,056 m ö. L.; Bild 6 und Bild 7)
- km 0,460 (0,100 m ö. L.; Bild 12)
- km 0,508 (0,148 m ö. L.; Bild 16 und Bild 17)
- km 0,516 (0,156 m ö. L.; Bild 18 und Bild 19)
- km 0,560 (0,200 m ö. L.; Bild 21)
- händische bergsteigerische Untersuchung und Beräumung von Felsoberflächen im Felsmassiv C (Klippe an der Straße, Bild 20) und Felsmassiv D (Bild 22)

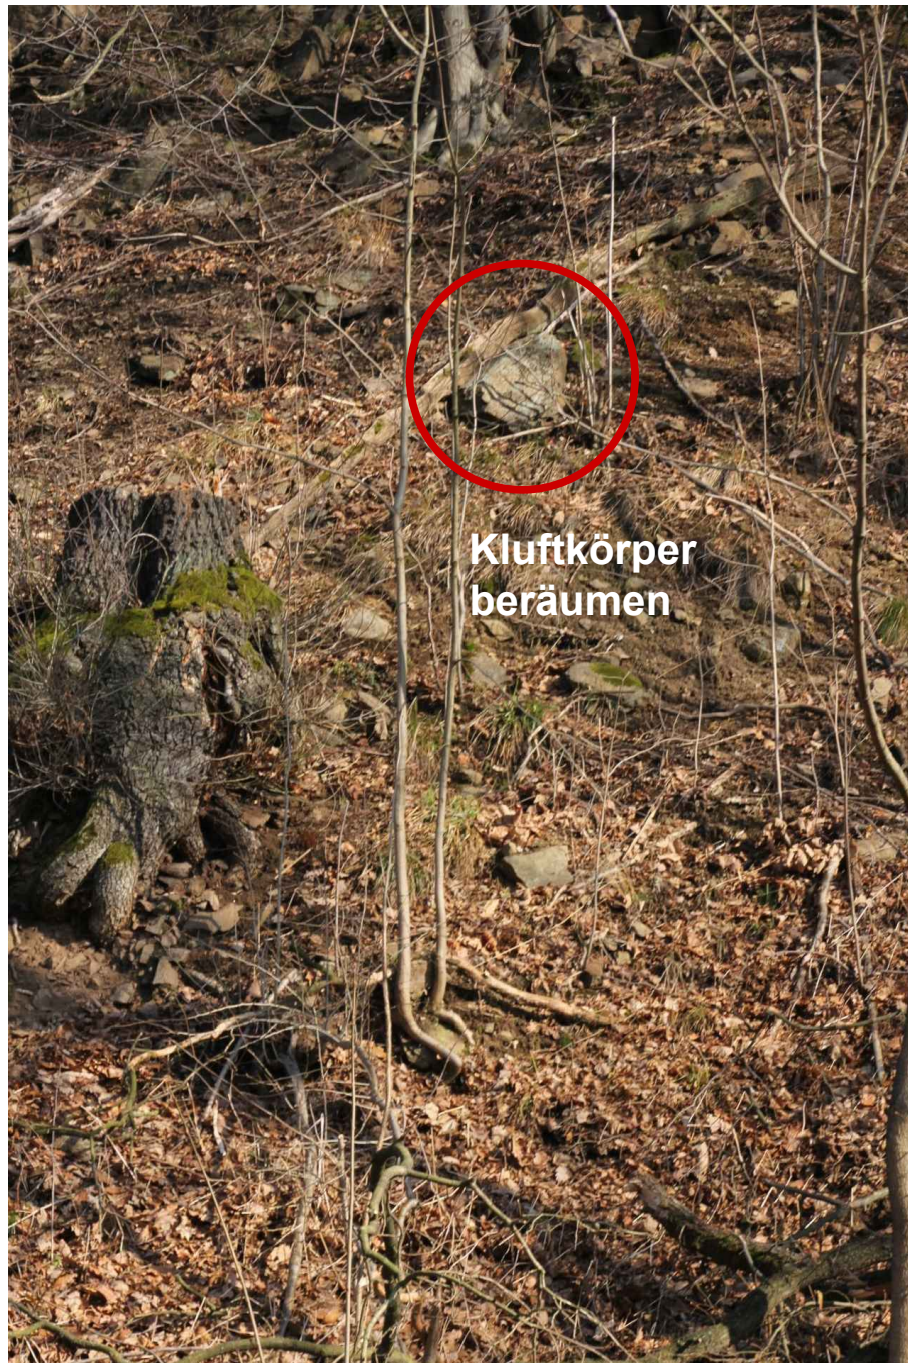
Bild 5: km 0,407 (0,047 m ö. L.); Kluftkörper beräumen, **Detailansicht**

**Kluftkörper
beräumen**

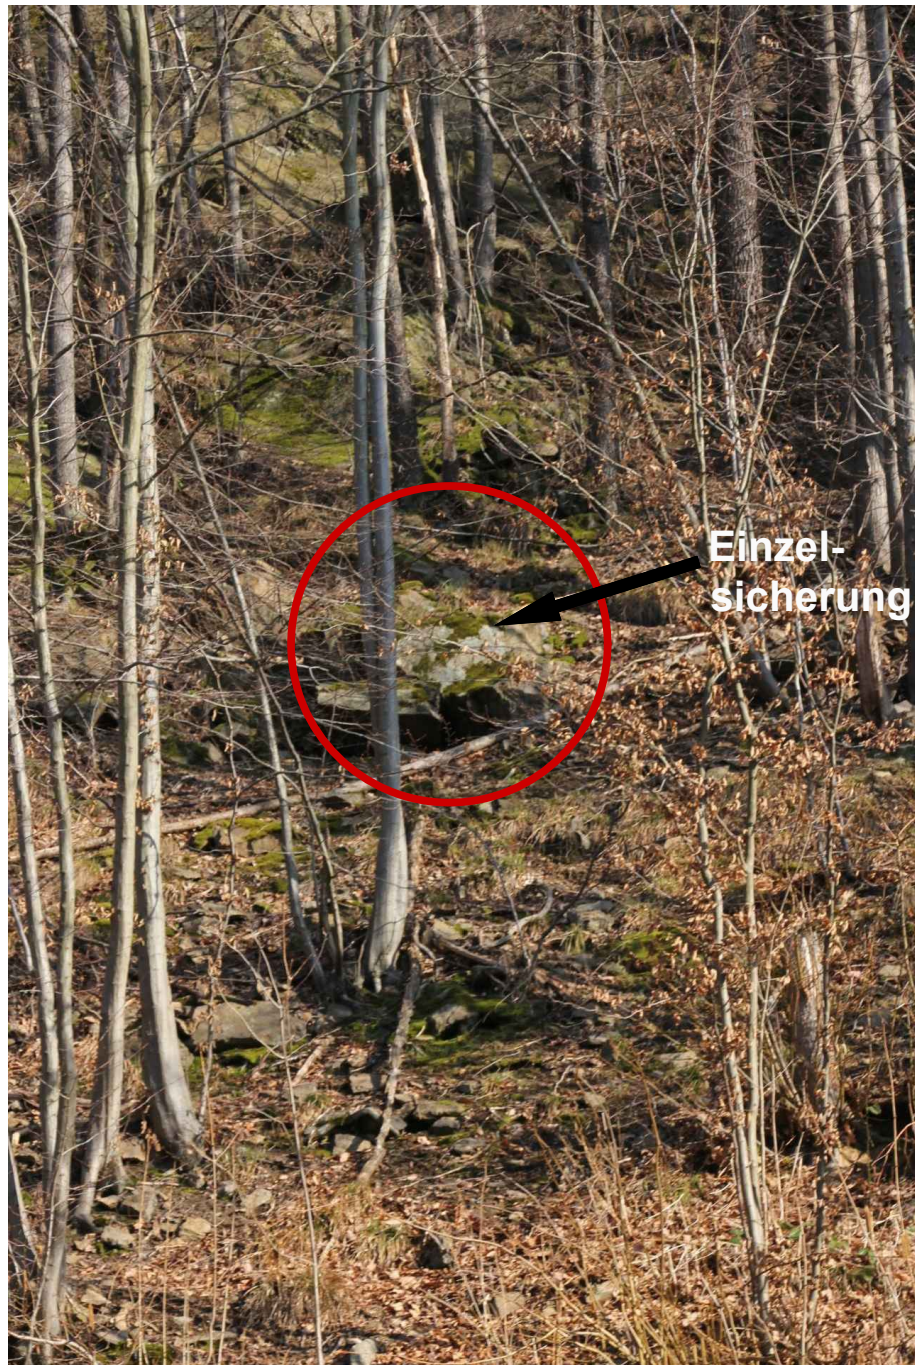
Bild 9: km 0,421 (0,061 m ö. L.); Einzelsicherung, **Detailansicht**

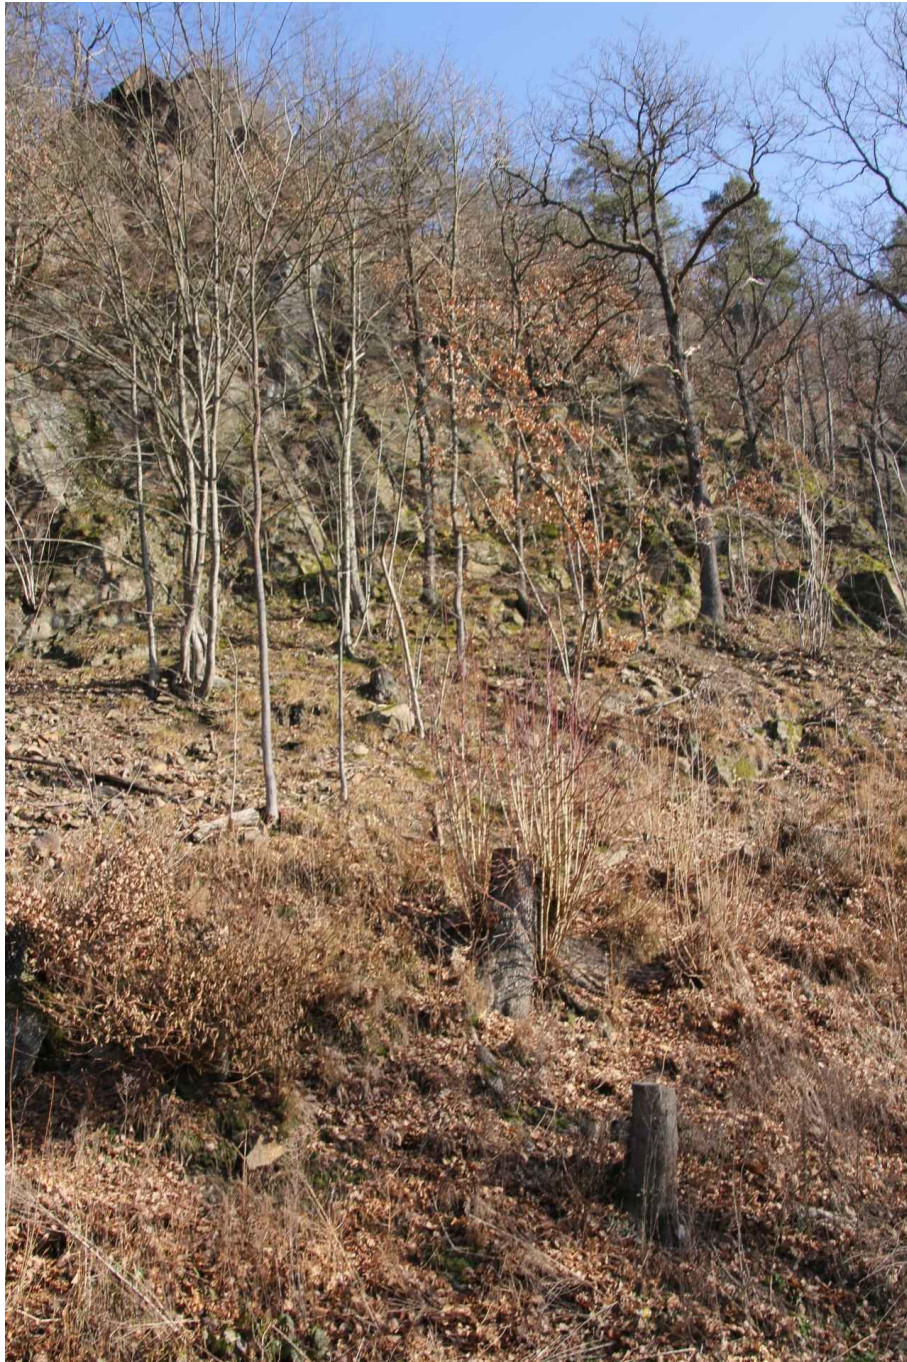
Die vereinzelt vorhandenen Lebendbäume dienen oft als sogenannter „Schutzwald“ (Bild 11). Gleichzeitig ist im Hangbereich Totholz vorhanden, was bereichsweise Stein- und Blockansammlungen verursacht (Bild 12).

Bild 11: km 0,445 (0,085 m ö. L.); Bäume als "Schutzwald" (gemäß U 2)

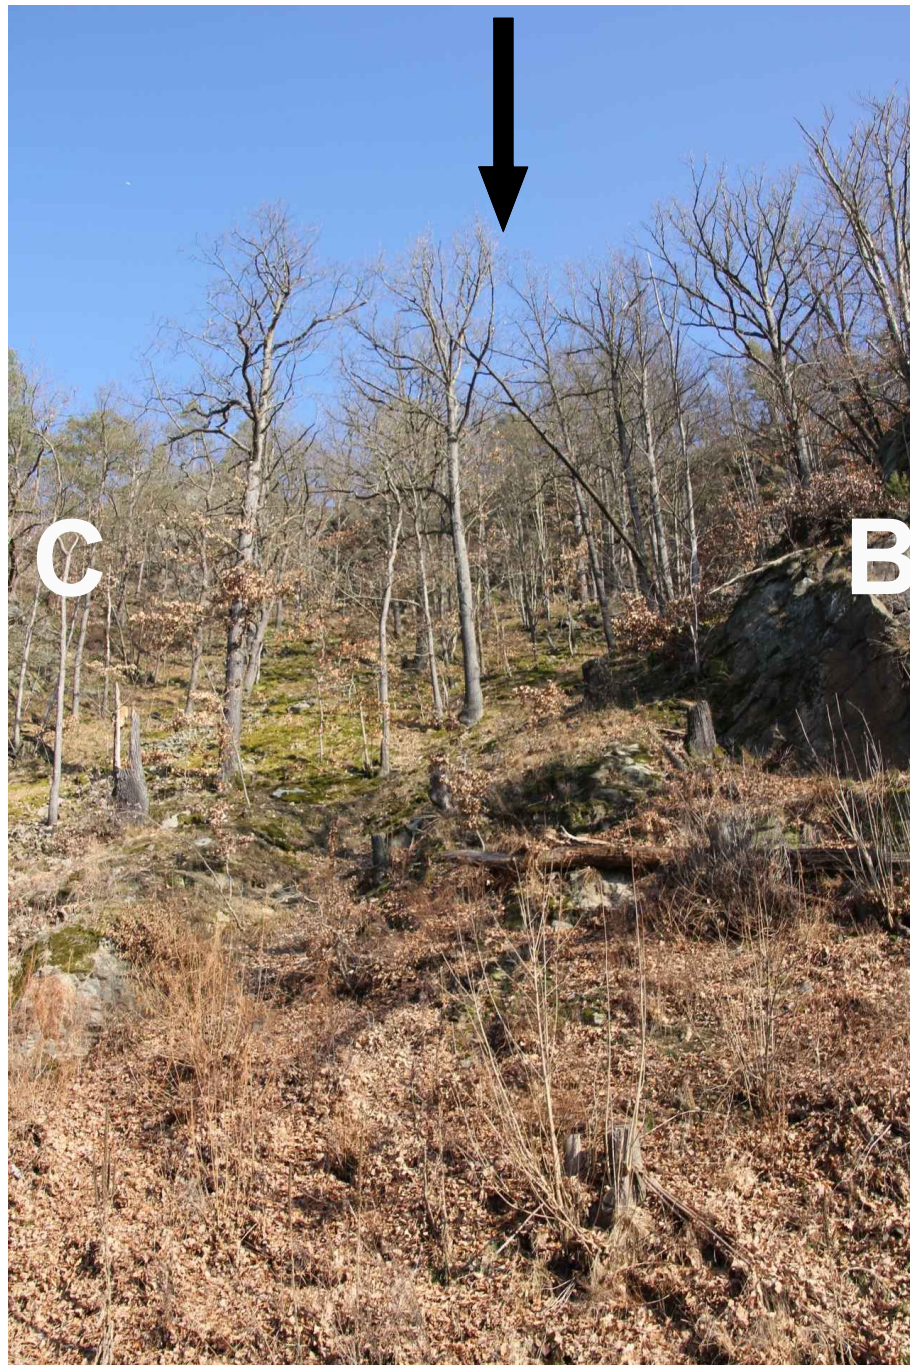
Bild 13: km 0,495 (0,135 m ö. L.); Rinne B-C, Gesamtansicht

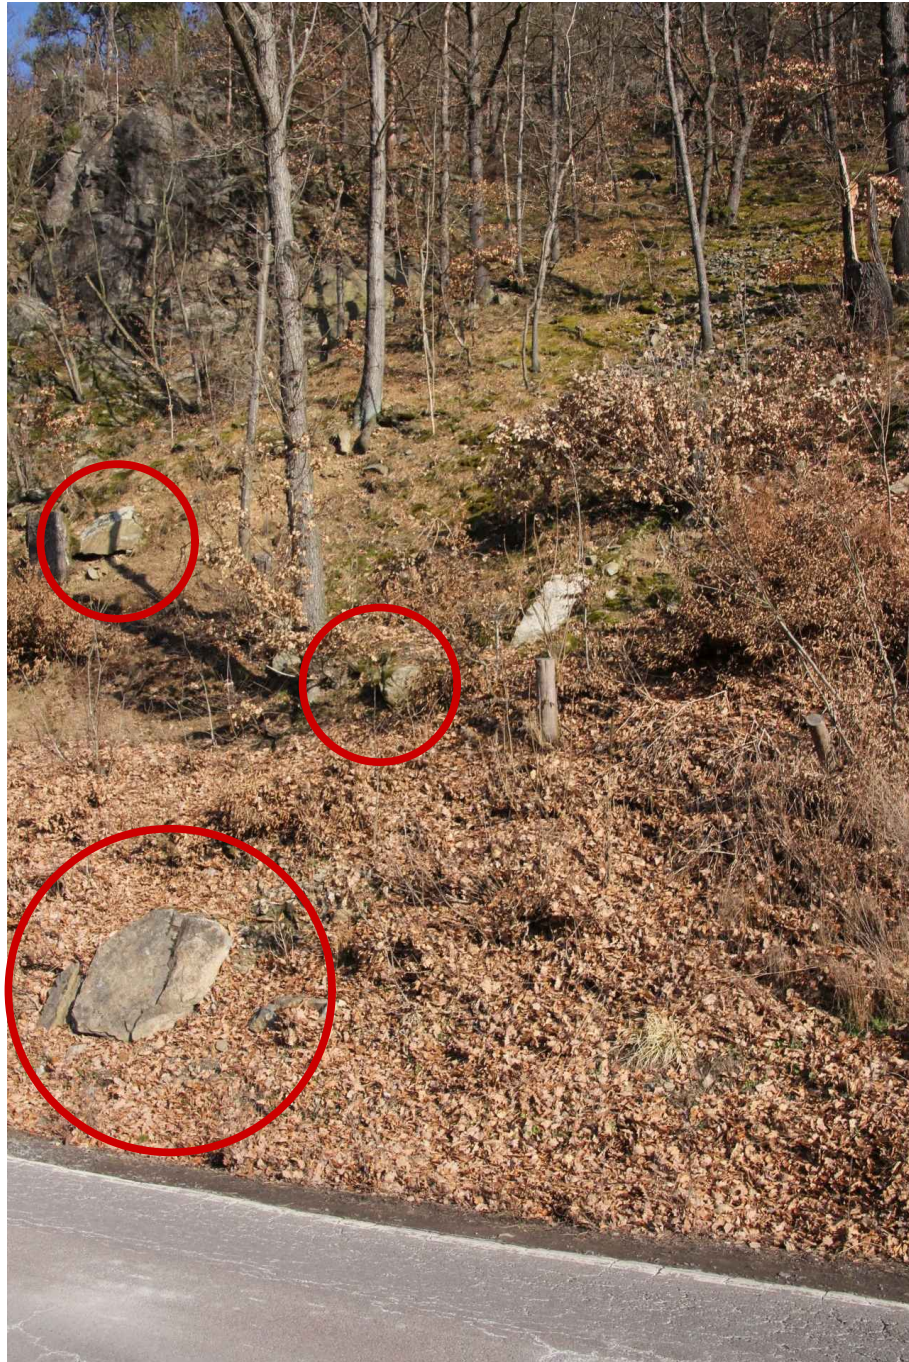
Vereinzelte starker Wurzelbewuchs an Klüften sichtbar (Bild 8), nur teilweise ist eine Grasnarbe erkennbar (Bild 15).

Nach visueller Begutachtung wird festgestellt, dass eine Lockergesteinsbedeckung fast vollständig fehlt (Bild 15).

Im Rahmen der Begehung wurden vereinzelt Steine bzw. Kluftkörper im Bankettbereich festgestellt, die wahrscheinlich Steinschlägen zuzuordnen sind (Bild 15).

Bild 15: km 0,500 (0,140 m ö. L.); nur teilweise Grasnarbe erkennbar und Kluftkörper im Bereich Fahrbahnrand / Straßengraben (beräumen)

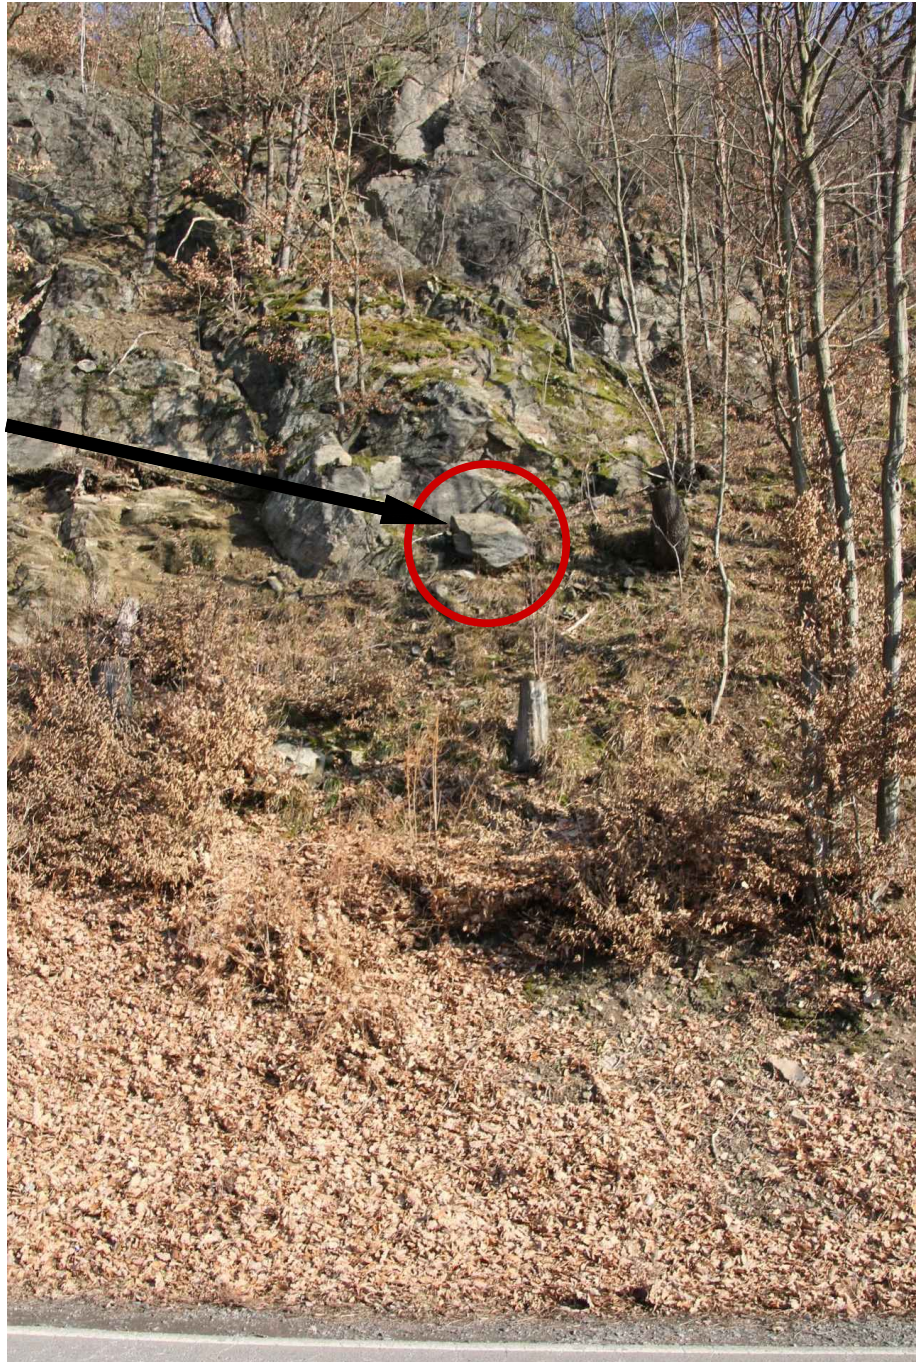
Bild 18: km 0,516 (0,156 m ö. L.); Kluftkörper beräumen (siehe auch Bild 19)

**Kluft-
körper
beräumen**

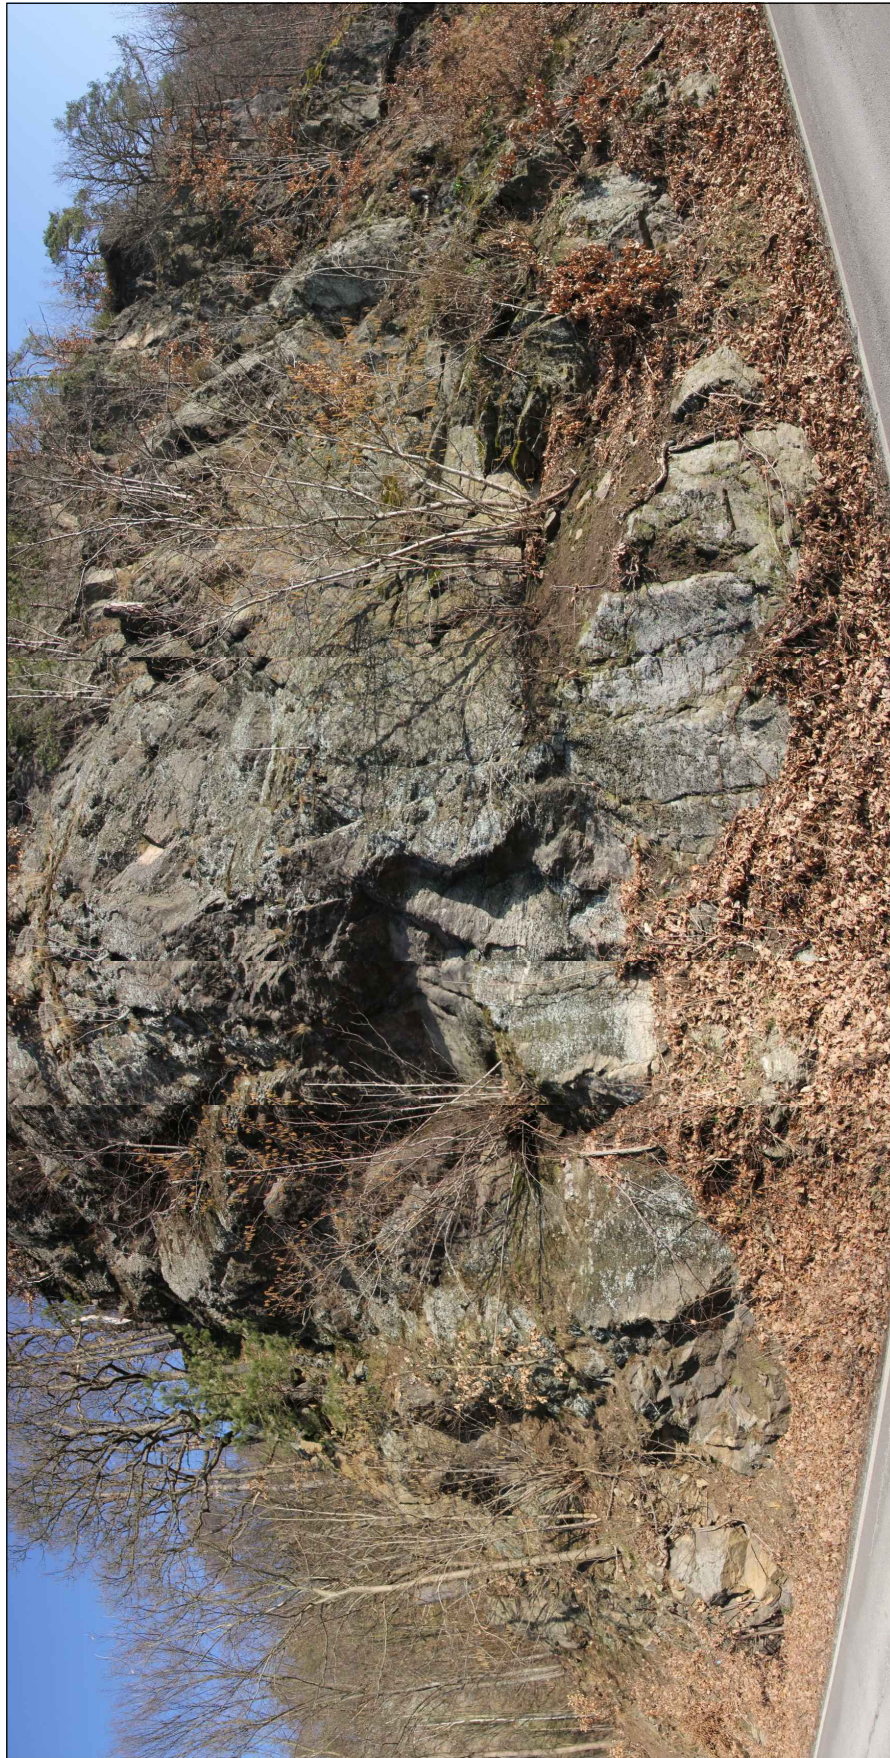
Im Anschnitt des Hanges befinden sich bereichsweise und örtlich senkrecht ansteigende kompakte Felsklippen, welche zum Teil bis an den jetzigen Fahrbahnrand reichen (Bild 23, ca. km 0,545 bis 0,555 (0,185 bis 0,195 m. ö. L.)).

Ein Steinschlagrisiko kann weiterhin vor allem im Bereich der straßennahen Felsklippe im Felsmassiv C (eventuelle lockere Kluftkörper im oberen Bereich) und der BE-nahen Felsböschung im Felsmassiv D (eventuelle lockere Kluftkörper) bestehen. Dies ist noch bergsteigerisch oder mit Hilfe von entsprechender Hubtechnik zu untersuchen.

Bild 20: km 0,545 bis km 0,555 (0,185 m ö. L. bis 1,195 m ö. L.); Gesamtansicht Felsklippe am direkten Fahrbahnrand (zu Felsmassiv C)

Im Zuge der bauzeitlichen Umverlegung der Straße muss nach Auskunft des AG ggf. die Felsklippe im Felsmassiv C an der Straße etwas abgetragen werden, da sie zum Teil in das Lichtprofil der Straße hineinragt. Ein erforderlicher Abtrag muss gebirgsschonend ohne Auflockerungen erfolgen (Bild 20).

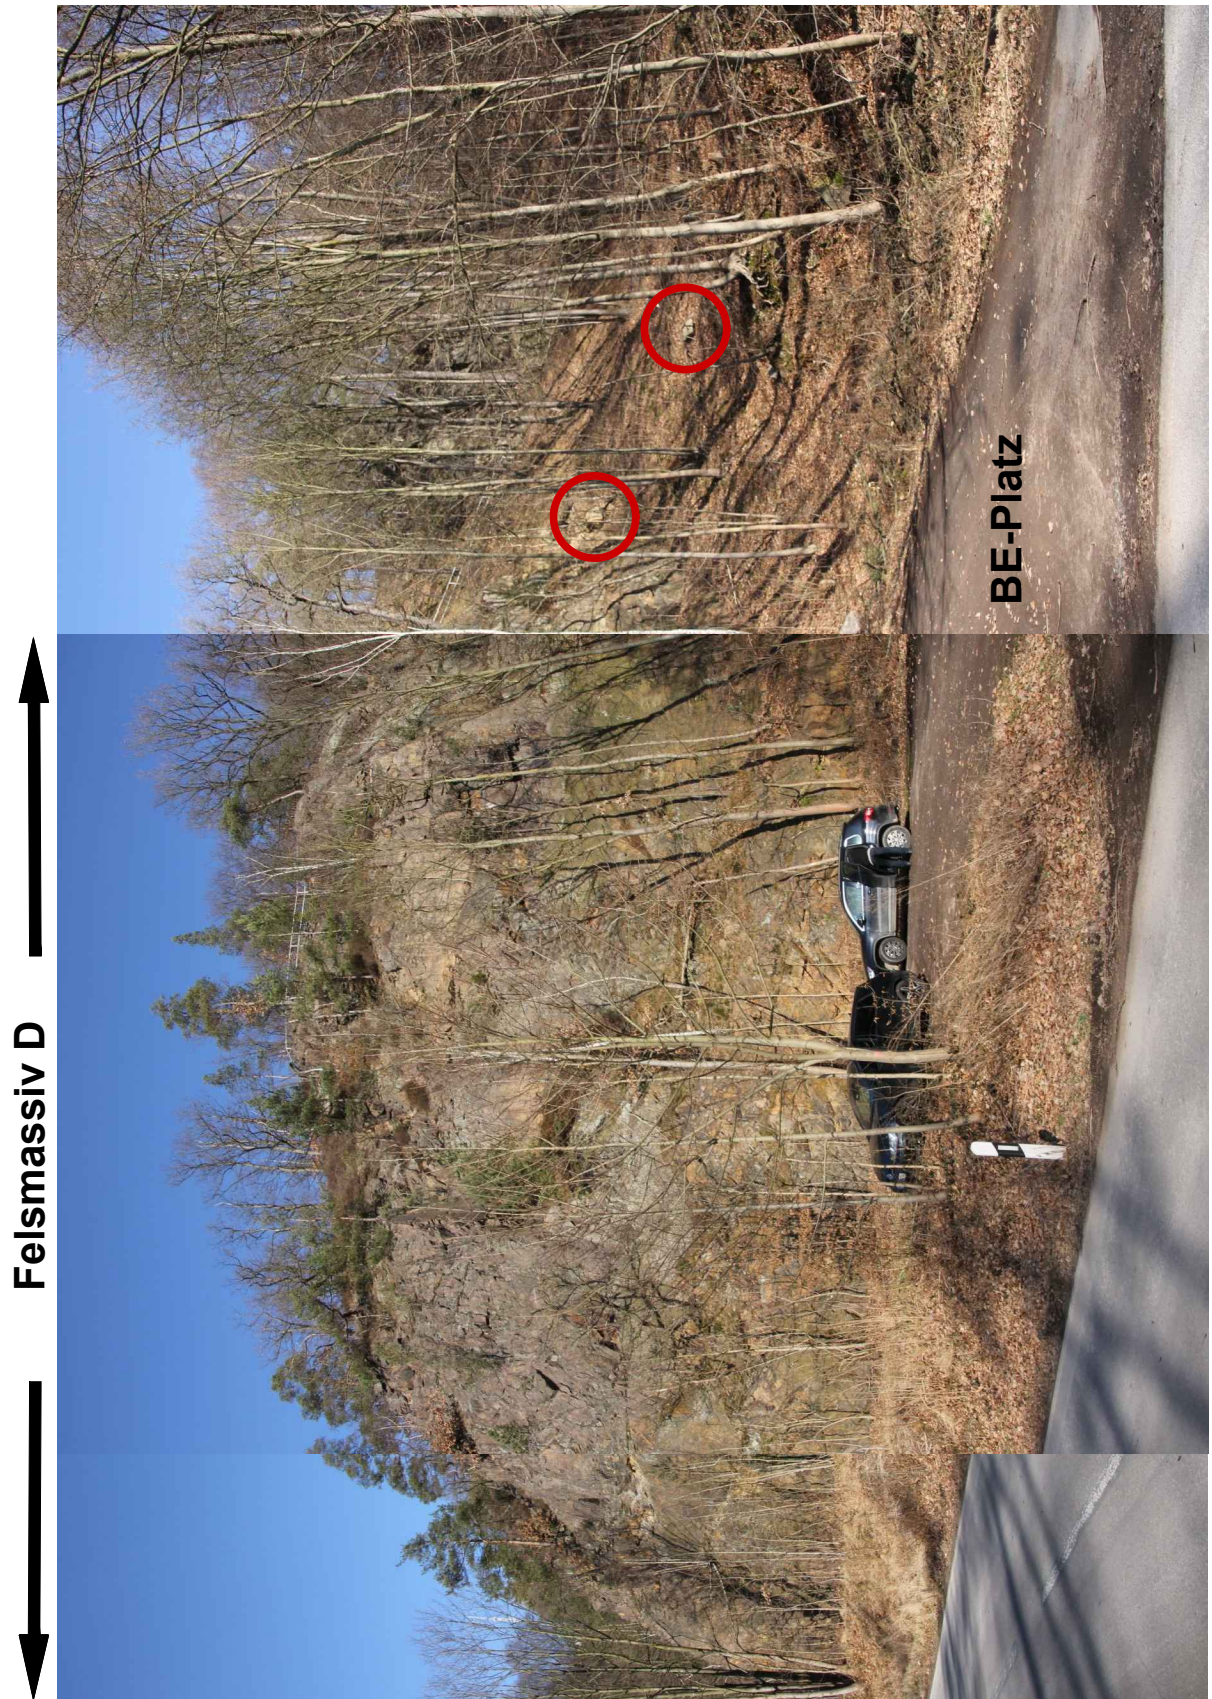
Lokal wurden Ausbruchstellen von Steinen und losen Kluftkörper festgestellt (Bild 19, Bild 21, Bild 22).

Im hangseitigen Bereich der zukünftigen Baustelleneinrichtung (BE) liegt eine Felsböschung (Bild 25). Bereichsweise sind Ausbrüche von mehr- oder mindergroßen Kluftkörpern sichtbar (helle Felsbereiche in der Ansicht der Felswand, Bild 26).

Bild 22: km 0,580 bis km 0,605 (0,220 m ö. L. bis 0,245 m ö. L.); Felsmassiv D, Baustelleneinrichtung (BE), Kluftkörper beräumen

- km 0,500 bis 0,605 (Bild 22)
- km 0,620 (0,260 m ö. L., Bild 23)
- Beräumung verwitterungsempfindlicher Bereich im Felsmassiv D, ev. Einbau einer Stütznagge (Bild 23)
