SÄCHSISCHES LANDESAMT FÜR UMWELT, LANDWIRTSCHAFT UND GEOLOGIE
Postfach 54 01 37 | 01311 Dresden

Freiberg,
14. Juli 2015

S 178 bei Schlottwitz – Böschungssicherung Fachtechnische Stellungnahme (= Gefährdungseinschätzung)

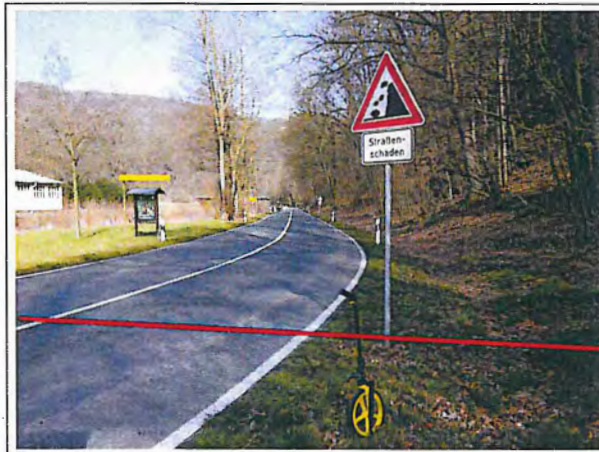
Bild 3

Bewertungsbereich \Rightarrow der **Abschnittanfang bei Station 5148-008/0,360** ist durch die rote Linie markiert. Der Straßenabschnitt wurde mit dem Verkehrszeichen (VZ 115-10) ausgestattet. Aufgrund des \pm geraden Straßenverlaufes und der Tatsache, dass etwa auf Höhe des Ortsausgangsschildes bei Station 0,420 Verkehrszeichen VZ 121 einseitig (links) verengte Fahrbahn und VZ 274 Zulässige Höchstgeschwindigkeit 40 km/h stehen, ist eine ganz gute Gefahrenvorausschau gegeben.

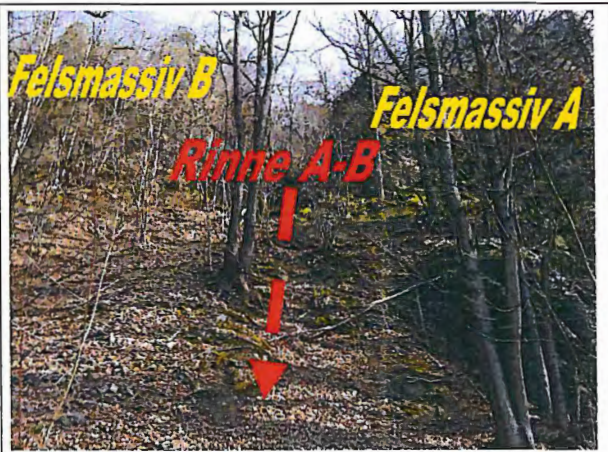
Bild 4

Der Bewertungsbereich wird in Abhängigkeit seiner morphologisch-geologischen Ausprägung in verschiedene Abschnitte unterteilt:

- ◆ **Felsmassiv A** \Rightarrow Station 0,360 – 0,397
- ◆ **Rinne A-B** \Rightarrow Station 0,397 – 0,407
- ◆ **Felsmassiv B** \Rightarrow Station 0,407 – 0,487

Die Rinnenabschnitte im Steilhang stellen bevorzugte Bewegungsbahnen für Oberflächenwasser und Erosionsmaterial dar (orange gestrichelt)!

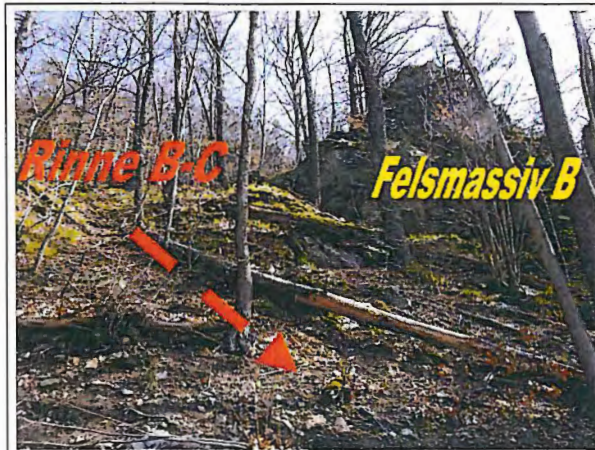
Bild 5

Der Bewertungsbereich wird in Abhängigkeit seiner morphologisch-geologischen Ausprägung in verschiedene Abschnitte unterteilt:

- ◆ **Felsmassiv B** ⇒ Station 0,407 – 0,487
- ◆ **Rinne B-C** ⇒ Station 0,487 – 0,510

Die Rinnenabschnitte im Steilhang stellen bevorzugte Bewegungsbahnen für Oberflächenwasser und Erosionsmaterial dar (orange gestrichelt)!

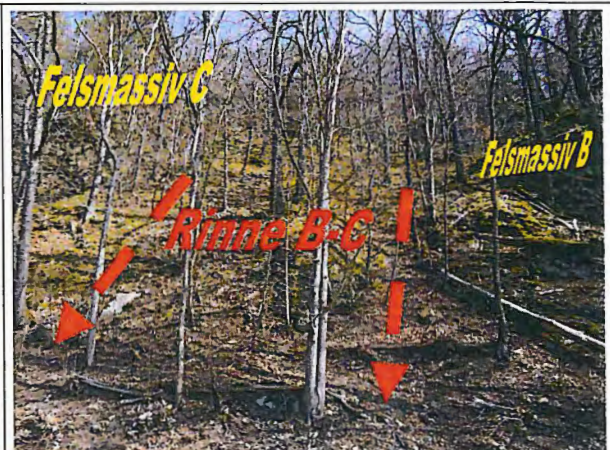
Bild 6

Der Bewertungsbereich wird in Abhängigkeit seiner morphologisch-geologischen Ausprägung in verschiedene Abschnitte unterteilt:

- ◆ **Felsmassiv B** ⇒ Station 0,407 – 0,487
- ◆ **Rinne B-C** ⇒ Station 0,487 – 0,510
- ◆ **Felsmassiv C** ⇒ Station 0,510 – 0,563

Die Rinnenabschnitte im Steilhang stellen bevorzugte Bewegungsbahnen für Oberflächenwasser und Erosionsmaterial dar (orange gestrichelt)!

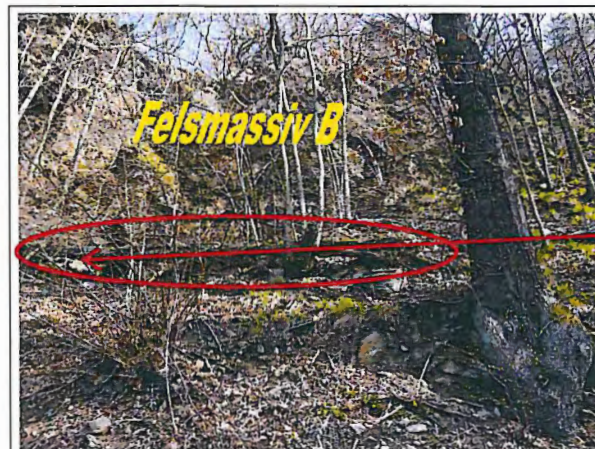
Bild 7

Felsmassiv B ⇒ zwischen Station 0,463 und Station 0,470 wird die **Gefährdungssituation 3 (GFS 3)** gegenüber der Ersteinschätzung von 2004 [2] neu erfasst.

Im rot markierten Bereich liegen 2 verrottende Bäume quer im Steilhang. Dahinter liegt eine Vielzahl von Steinschlagmaterial, welches noch von den Bäumen zurückgehalten wird.

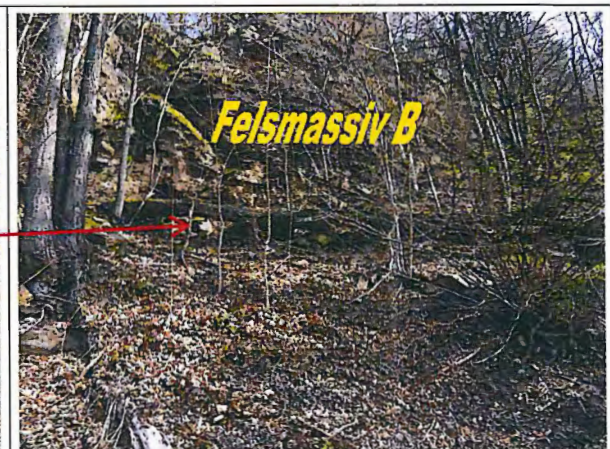
Bild 8

Das Bild zeigt die im Bild 7 beschriebene Situation aus einem anderen Blickwinkel. Zur Orientierung markiert der rote Pfeil die gleiche Stelle!

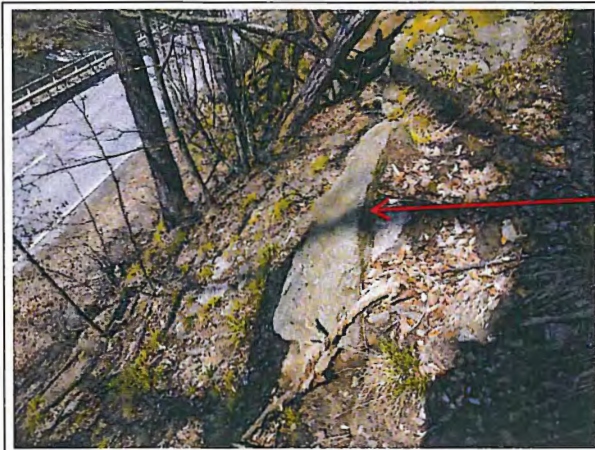
Bild 9

Felsmassiv C ⇒ bei Station 0,516 wird die **Gefährdungssituation 2 (GFS 2)** gegenüber der Ersteinschätzung von 2004 [2] neu erfasst.

Es handelt sich um einen großen Kluftkörper, der aus einer oberhalb befindlichen Kluftverschneidungsfläche ca. 3 m weit abgerutscht ist (s. a. Bild 10). Der Kluftkörper hat folgende Abmessungen: Breite x Höhe x Tiefe = 1,8 x 1,0 x 0,7 m (ca. 1,3 m³ Volumen).

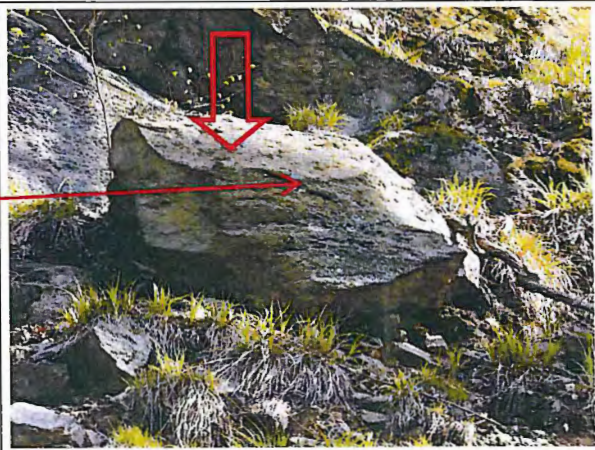
Bild 10

Detailaufnahme des im Bild 9 beschriebenen Kluftkörpers (markiert durch den dünnen roten Pfeil). Der dicke rote Pfeil markiert die im Bild 9 beschriebene Abbruchfläche = Kluftverschneidungsfläche.

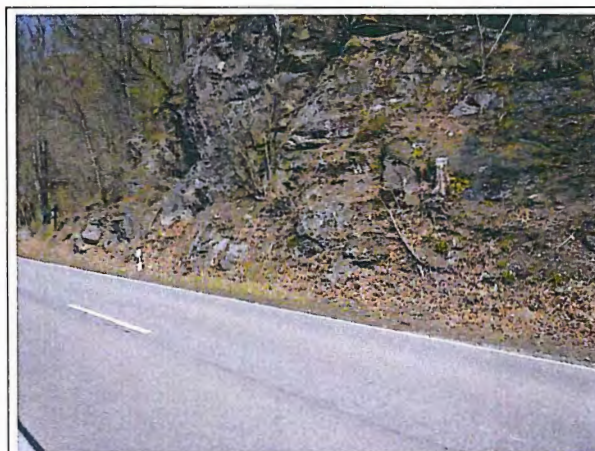
Bild 12

Felsmassiv C ⇒ für die **Gefährdungssituation 1 (GFS 1)** erfolgt gegenüber der Ersteinschätzung von 2004 [2] eine Anpassung der Stationierung: zwischen Station 0,530 und Station 0,555!

Das Felsmassiv hat im Bereich der **GFS 1** anders als die übrigen Abschnitte im Bewertungsbereich nur einen geringen Abstand von 1 – 2 m zwischen dem rechten Straßenrand und dem Felsmassivfuß.

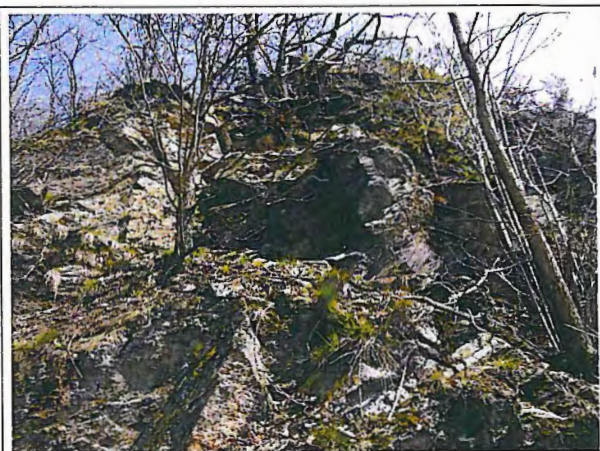
Bild 13

Das Bild zeigt den oberen Abschnitt vom **Felsmassiv C** bei ca. Station 0,550 ⇒ das Felsmassiv ist, wie auch die übrigen Felsabschnitte, geprägt von einer starken Trennflächenausbildung (Klüftung + Schieferung des Gneises) und einer stärkeren Gebirgsverbandsauflockerung.

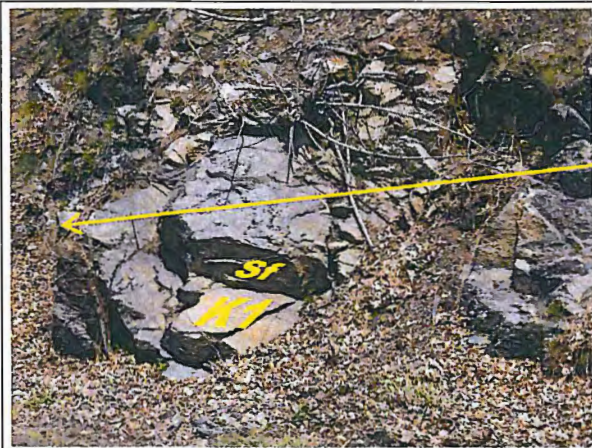
Bild 14

Das Bild zeigt den Fußbereich vom **Felsmassiv C** bei ca. Station 0,550 \Rightarrow in diesem Bereich wurden beispielhaft Trennflächenmessungen (EFR/EFW = Einfallrichtung/Einfallwinkel) mit dem Geologenkompaß durchgeführt:

- ◆ **Schieferung Sf = 20°/65°**
- ◆ **Klüftung K1 = 196°/44°**

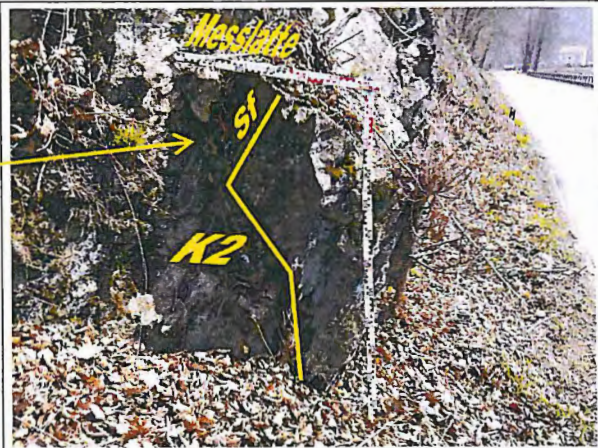
Bild 15

Der gelbe Pfeil markiert die Ansichtsfläche (Blickrichtung nach SE, in Richtung Ortseingang Schlottwitz) \Rightarrow hier erfolgte auch beispielhaft eine Trennflächenmessung (EFR/EFW = Einfallrichtung/Einfallwinkel) mit dem Geologenkompaß:

- ◆ **Klüftung K2 = 288°/84°**

Die SE-Ansichtsfläche des Felsbereiches ist durch eine kombinierte Trennfläche (Schieferung Sf / Klüftung K) "aufgerissen". Die Öffnungs- und Versatzweite der Trennfläche beträgt bis zu ca. 3 cm und ist Ausdruck der \pm verstärkten Gebirgsverbandsauflockerung!

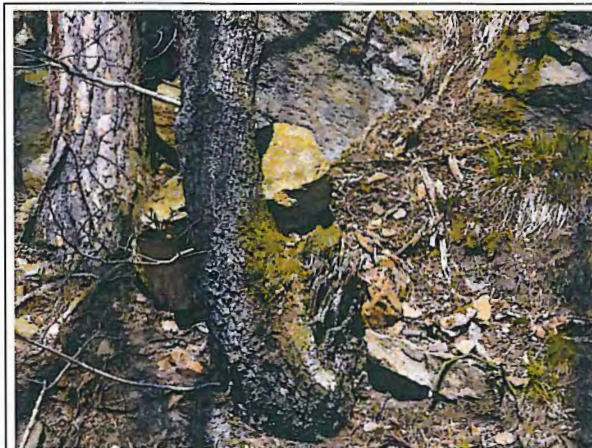
Bild 16

Felsmassiv C \Rightarrow bei ca. Station 0,513 oberhalb der **Gefährdungssituation 2 (GFS 2)** befindet sich ein abgestürzter Kluftkörper, der sich zwischen 2 Bäume verkeilt hat.

Hier wird sehr gut die Schutzfunktion der im Steilhang vorhandenen Bäume verdeutlicht (= "**Schutzwaldfunktion**").

Im näheren Umfeld ist auch absturzgefährdetes Gesteinsmaterial in Stein- und kleiner Blockgröße (bis ca. 0,5 m Kantenlänge) festzustellen.

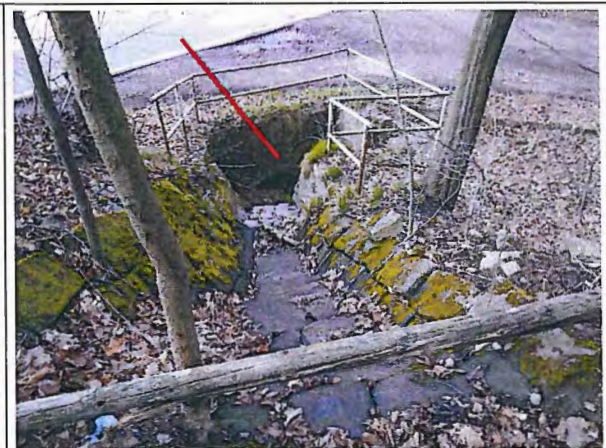
Bild 17

Bewertungsbereich \Rightarrow das **Abschnittende bei Station 5148-008/0,577** ist durch die rote Linie markiert. Das Abschnittende wurde durch den Unterzeichner im Bereich des Bachdurchlasses festgelegt.
