**BAUGRUND
DRESDEN**

**S 178 Stützwand 19, Schlottwitz , NK 5148 008 Station 0,366 bis ca. Station 0,671;
Fels- und Böschungssicherung, Ortsbegehung am 28.03.2018**
Projekt-Nr. 16-2039-3

2. Feststellungen

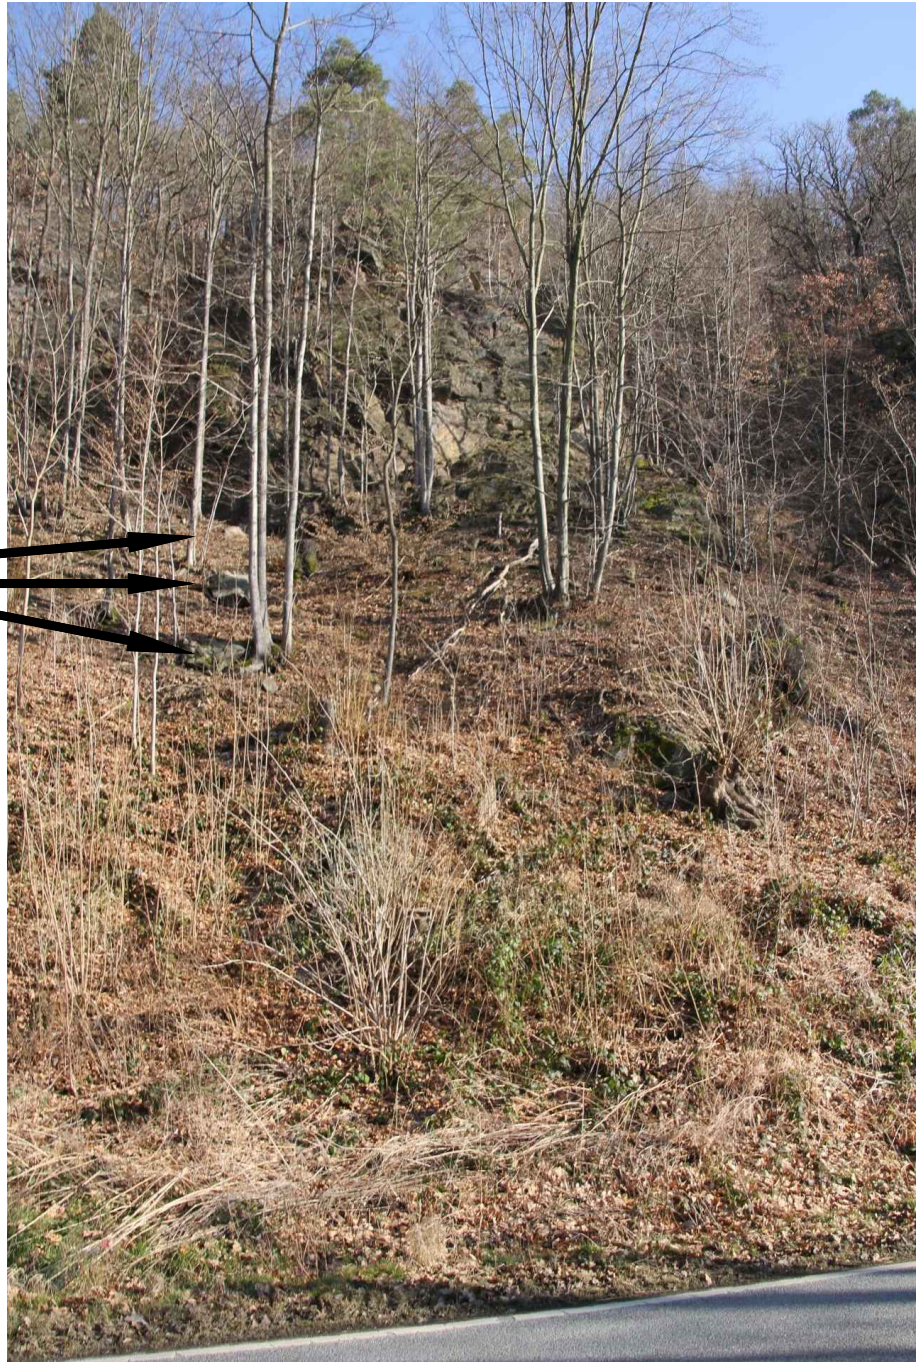
Größe der Kluftkörper (L x B x H in m) gemäß U 3 liegen bei

ca. 1,2 x 1,0 x 0,3

ca. 1,4 x 1,1 x 0,9

ca. 0,8 x 0,8 x 0,6

Bild 6: km 0,416 (0,056 m ö. L.); Kluftkörper beräumen (siehe auch Bild 7)

ca. km 0,416 (0,056 m ö. L.) Kluftkörper prüfen und händisch,
z. B. mittels Brechstange beräumen;

Auf Grund der Größe der Kluftkörper ist das Beräumen wahrscheinlich nur so möglich, dass die Blöcke in Hanglage durch Stoßen bzw. Drücken mittels Brechstange zum Kippen und Abrollen oder das Umlegen in eine stabile Lage gebracht werden.

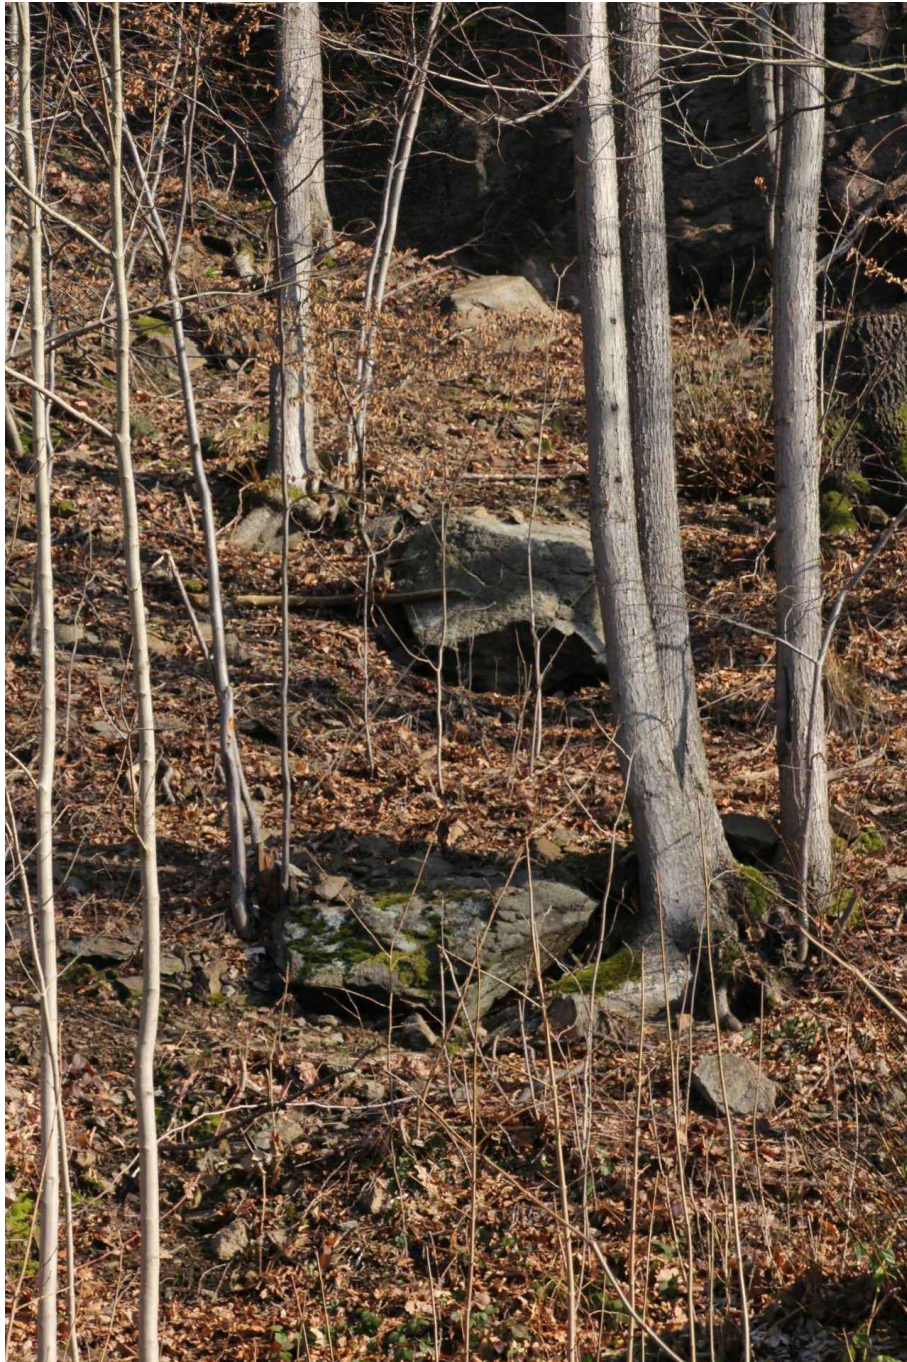
Bild 7: km 0,416 (0,056 m ö. L.); Kluftkörper beräumen, **Detailansicht**

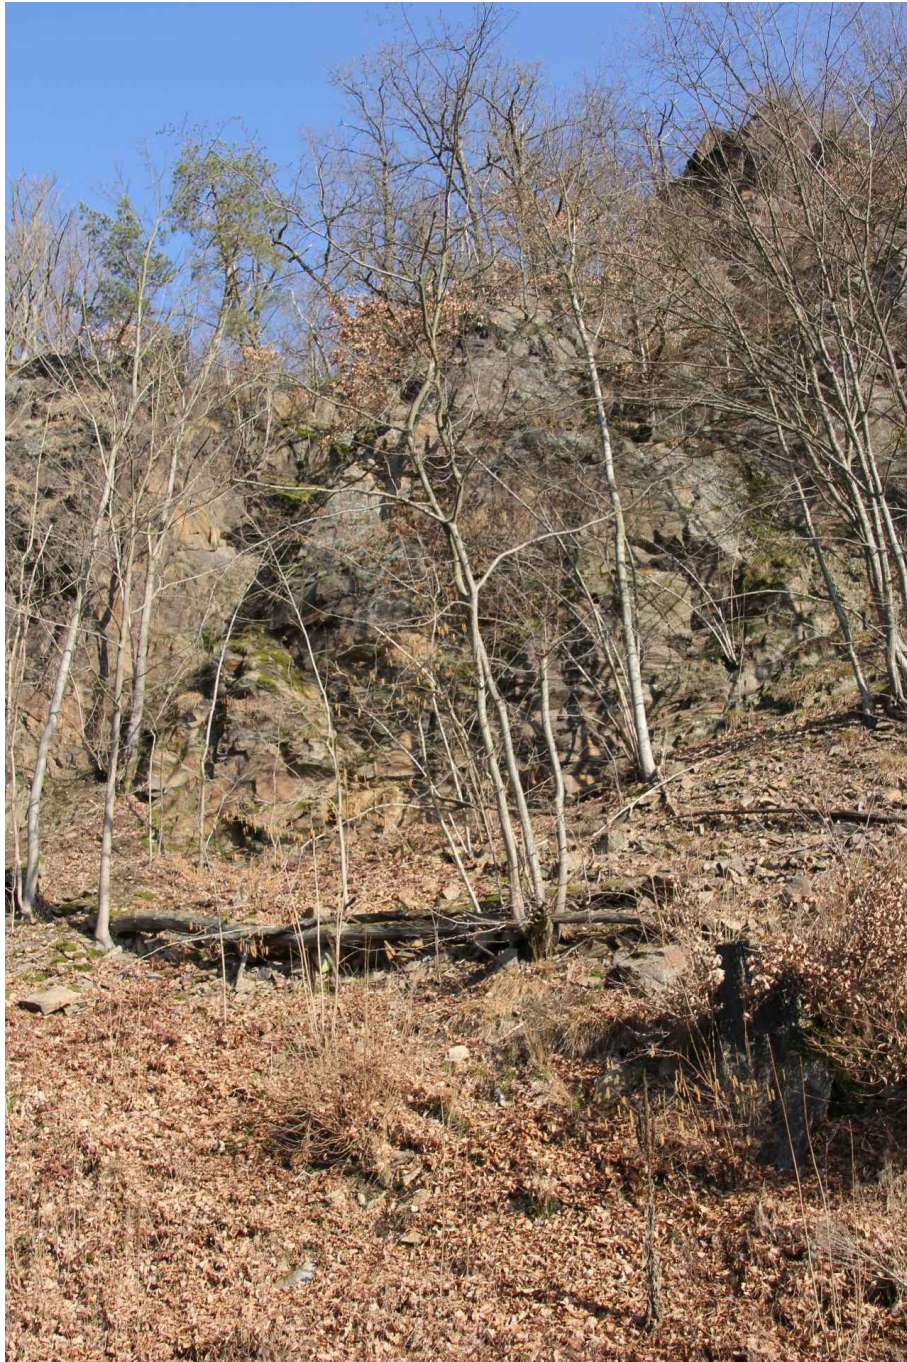
Volumen gemäß U 3 < 1 m³

Bild 12: km 0,460 (0,100 m ö. L.); Totholz mit Steinanschüttung (Totholz beräumen)

ca. km 0,460 (0,100 m ö. L.) Steine und Kluftkörper im Bereich des Totholzes beräumen;
Totholz selbst belassen auf Anforderung des AG

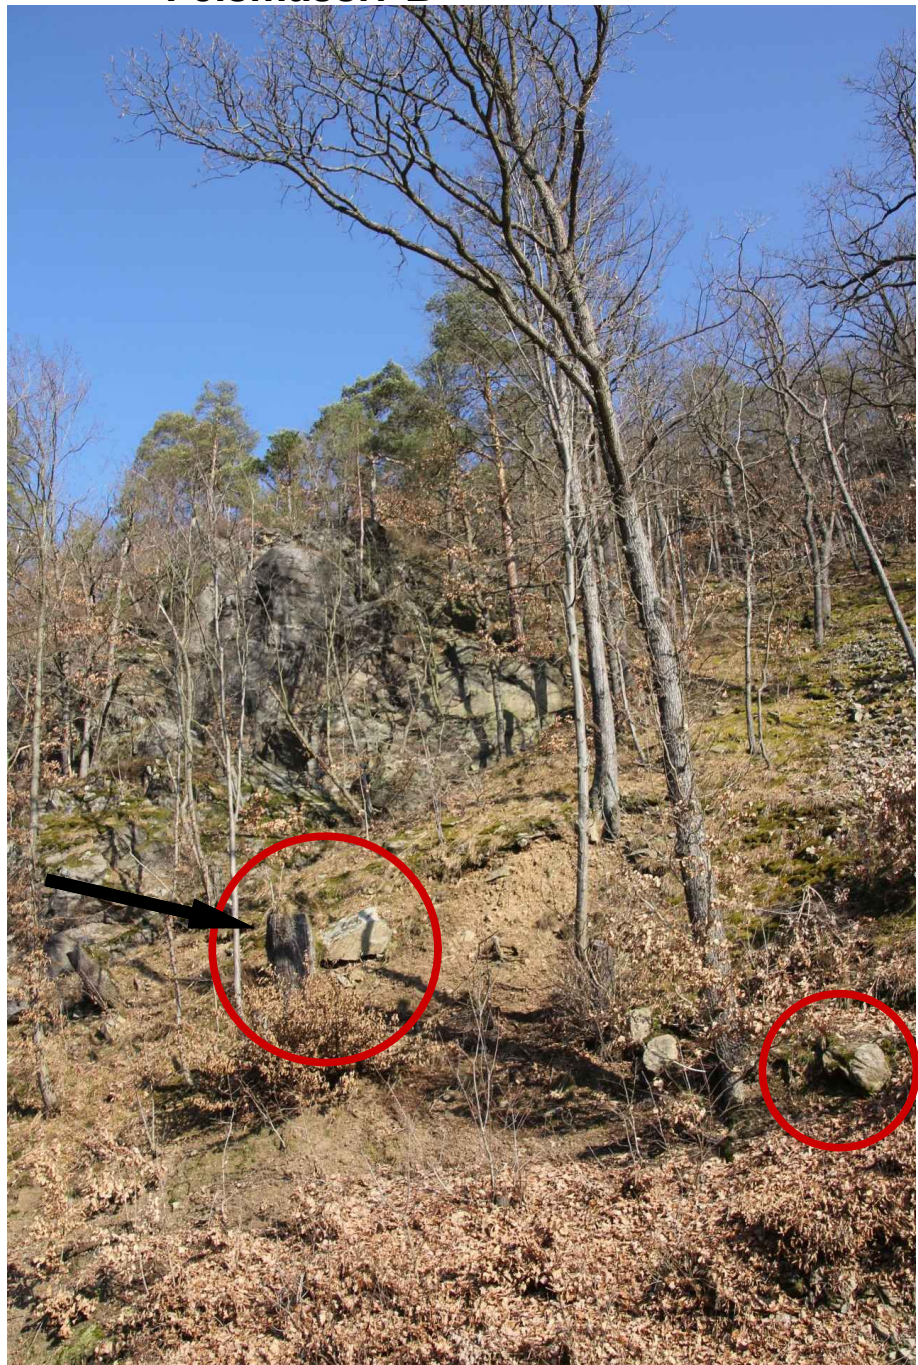
Größe der Kluftkörper gemäß U 3 ca. 1,4 x 0,9 x 0,6 (L x B x H in m) am Stubben

Bild 16: km 0,508 (0,148 m ö. L.); Kluftkörper beräumen (siehe auch Bild17)

ca. km 0,508 (0,148 m ö. L.); Kluftkörper händisch, z. B. mittels Brechstange beräumen

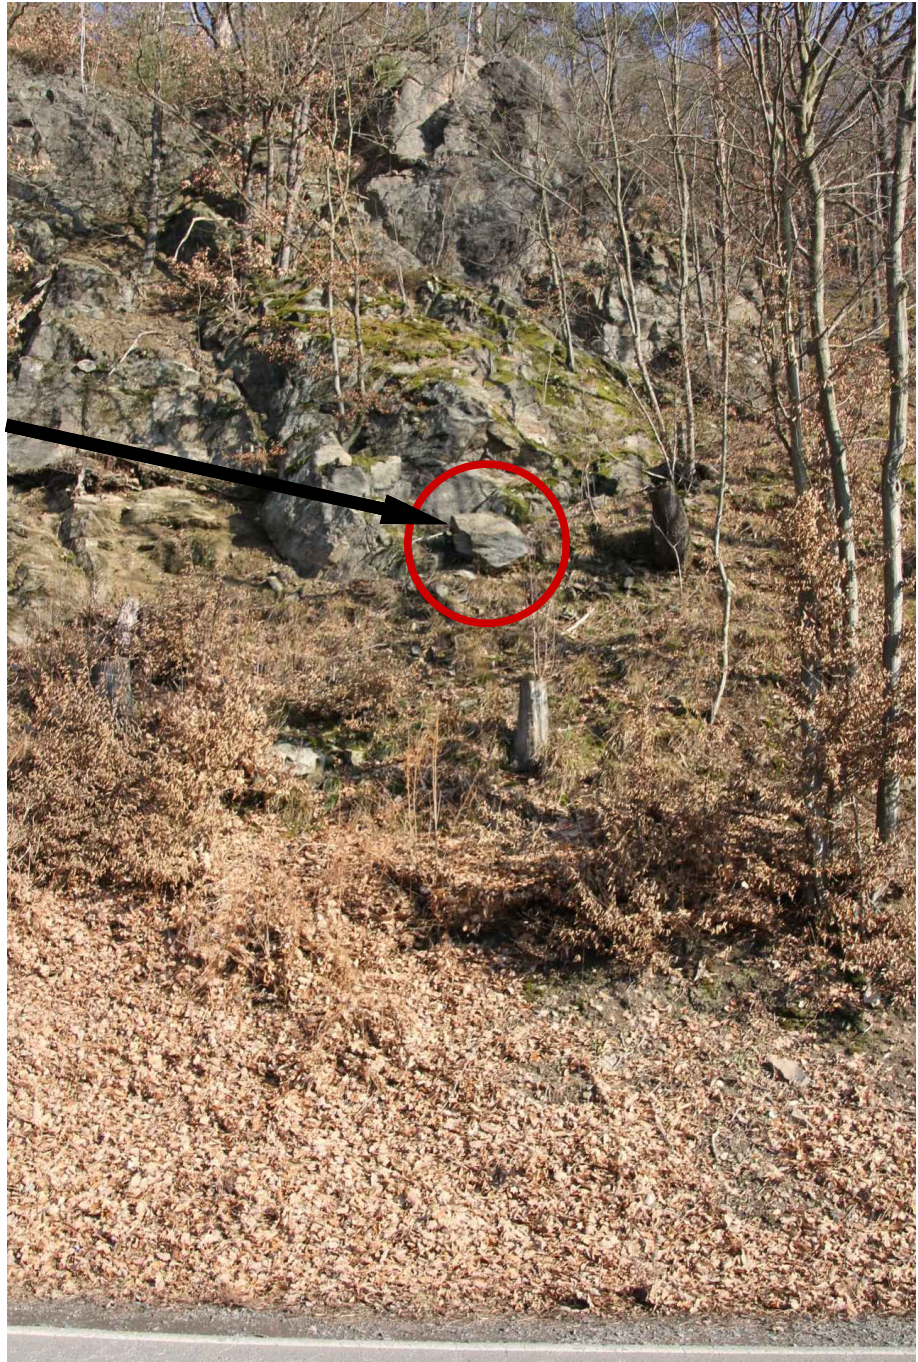
Größe der Kluftkörper gemäß U 3 ca. 1,2 x 0,6 x 1,0 (L x B x H in m); loser Block,
unterhalb Steilhang

Bild 18: km 0,516 (0,156 m ö. L.); Kluftkörper beräumen (siehe auch Bild 19)

ca.: km 0,516 (0,156 m ö. L.); Kluftkörper händisch, z. B. mittels Brechstange beräumen

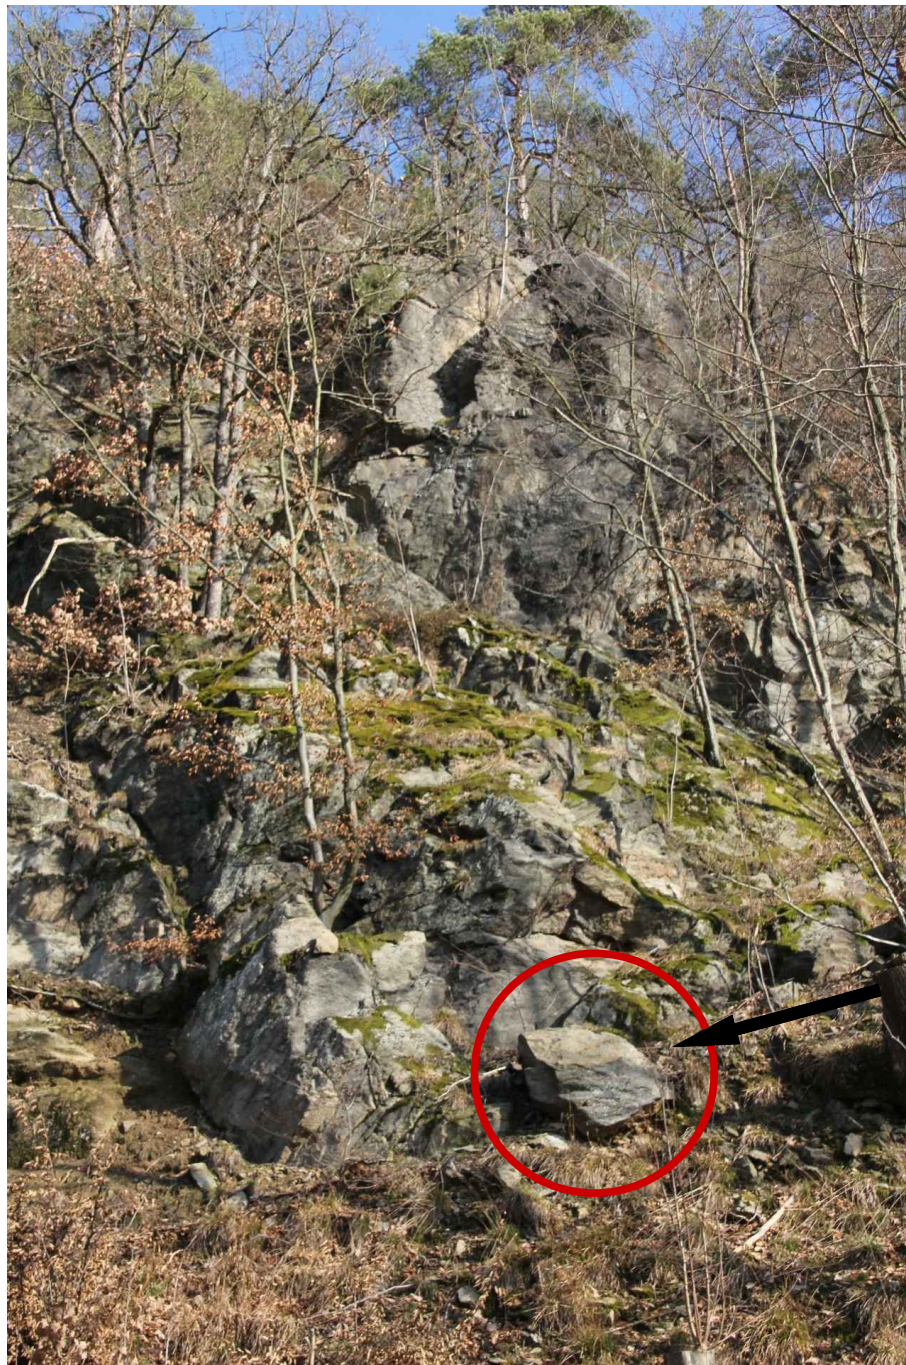
Bild 19: km 0,516 (0,156 m ö. L.); Kluftkörper beräumen, Detailansicht

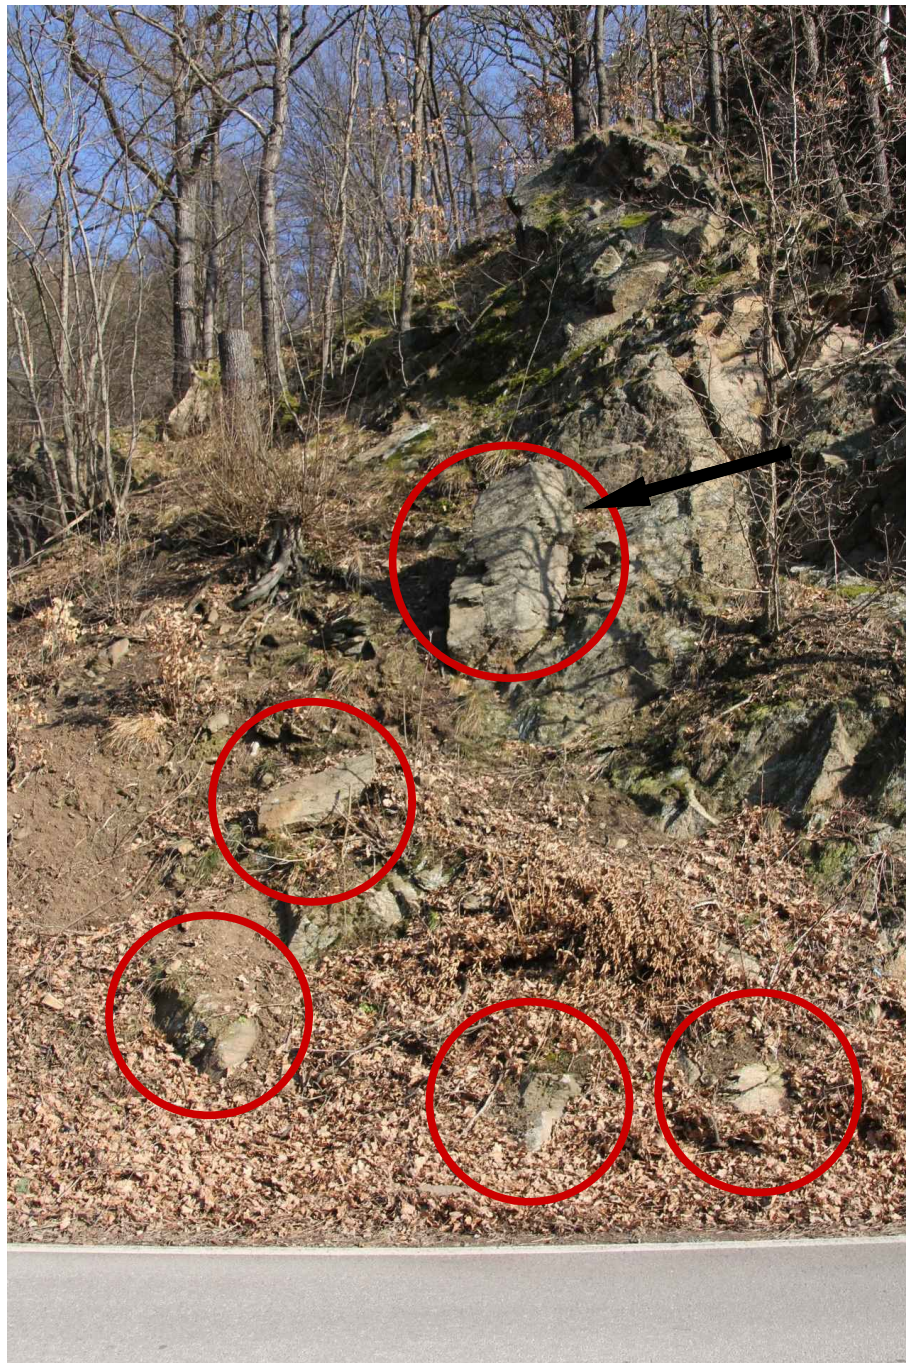
Während der Verdichtungsarbeiten kam es im Bereich von ca. km 0,560 zu einem hangabwärtigen Abrutschen eines Kluftkörpers (siehe U 2, Bild 21: km 0560 (0,200 m. ö. L.; oberster Körper)). Bauseits wurde dieser Kluftkörper aus dem Baustellenbereich beseitigt.

Bild 21: km 0,560 (0,200 m ö. L.); Kluftkörper beräumen

**Kluft-
körper-
Stabilität
prüfen
(bei
Erfordernis
beräumen)**
