INGENIEURGEOLOGISCHE FACHSTELLUNGNAHME

Projekt: S 178 Stützwand 19, Schlottwitz,
NK 5148 008 Station 0,366 bis 0,671
Fels- und Böschungssicherung

Projekt Nr.: 16-2039-3

Dresden, den 12. Juni 2018

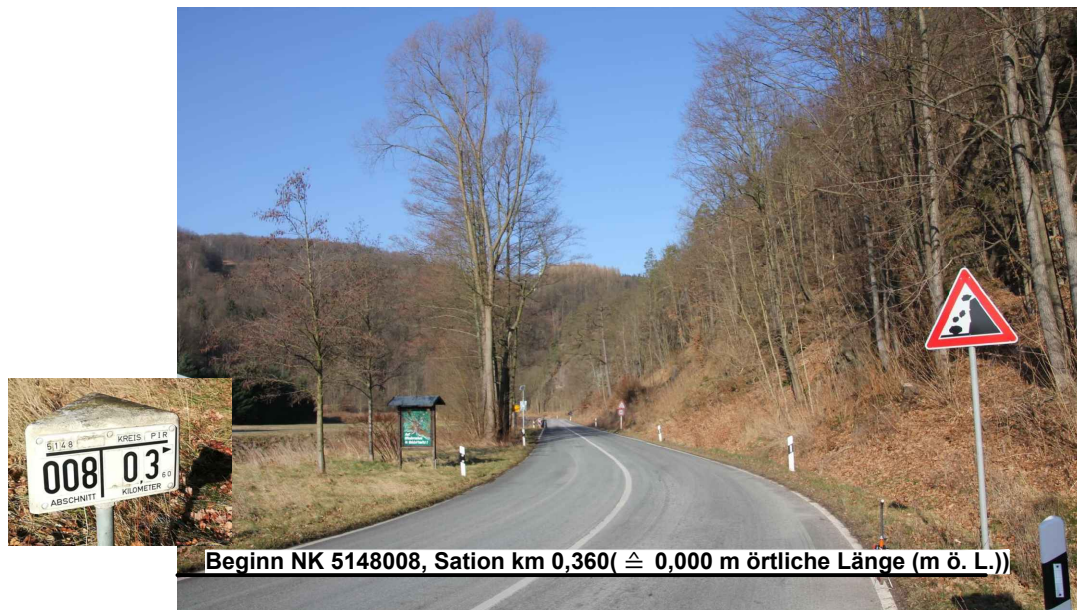
Bild 1: Hangseitiges Untersuchungsgebiet; Gesamtansicht von Süd nach Nord

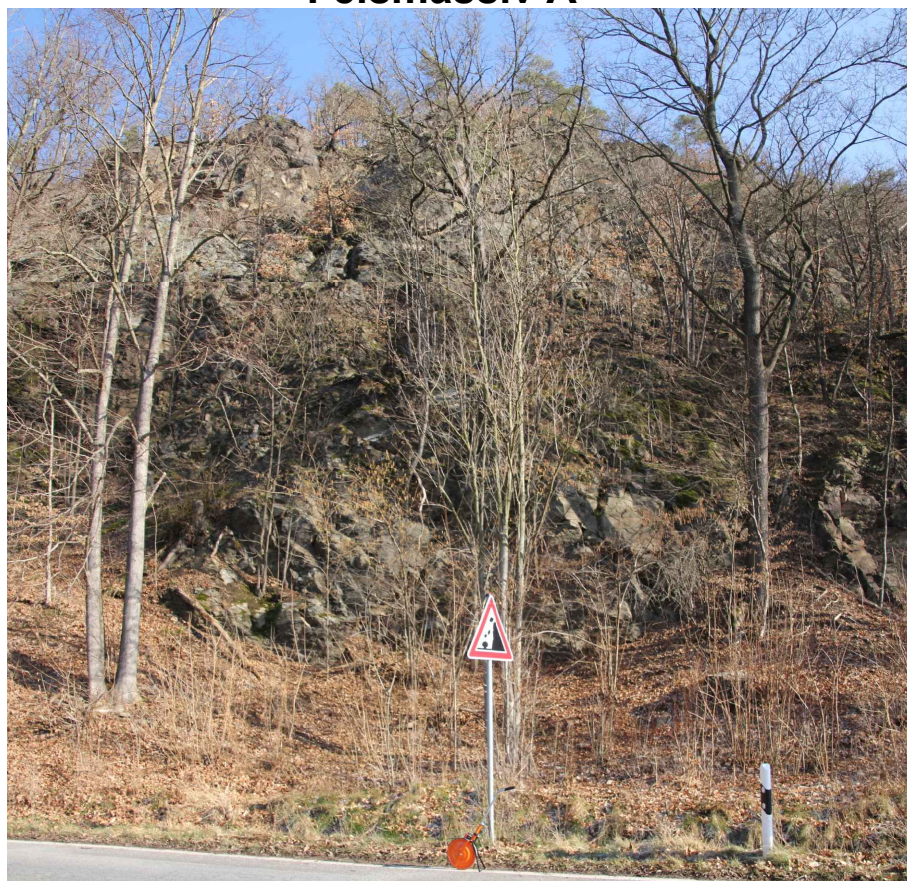
Bild 2: km 0,360 (0,000 m ö. L.); Beginn Untersuchungsgebiet

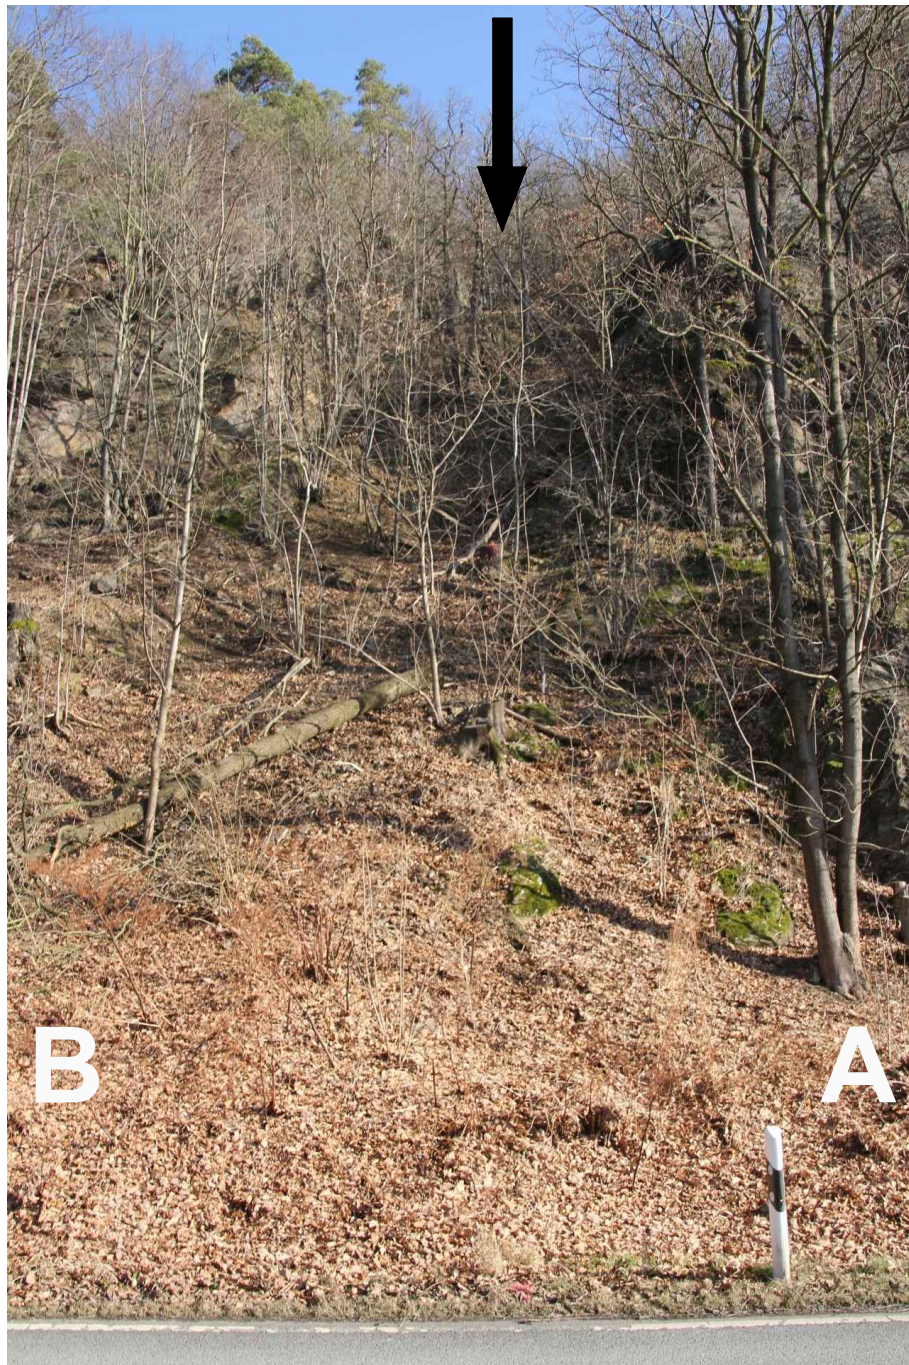
Bild 3: km 0,397 bis km 0,407 (0,037 m ö. L. bis 0,047 m ö. L.);
Rinne A-B, Gesamtansicht

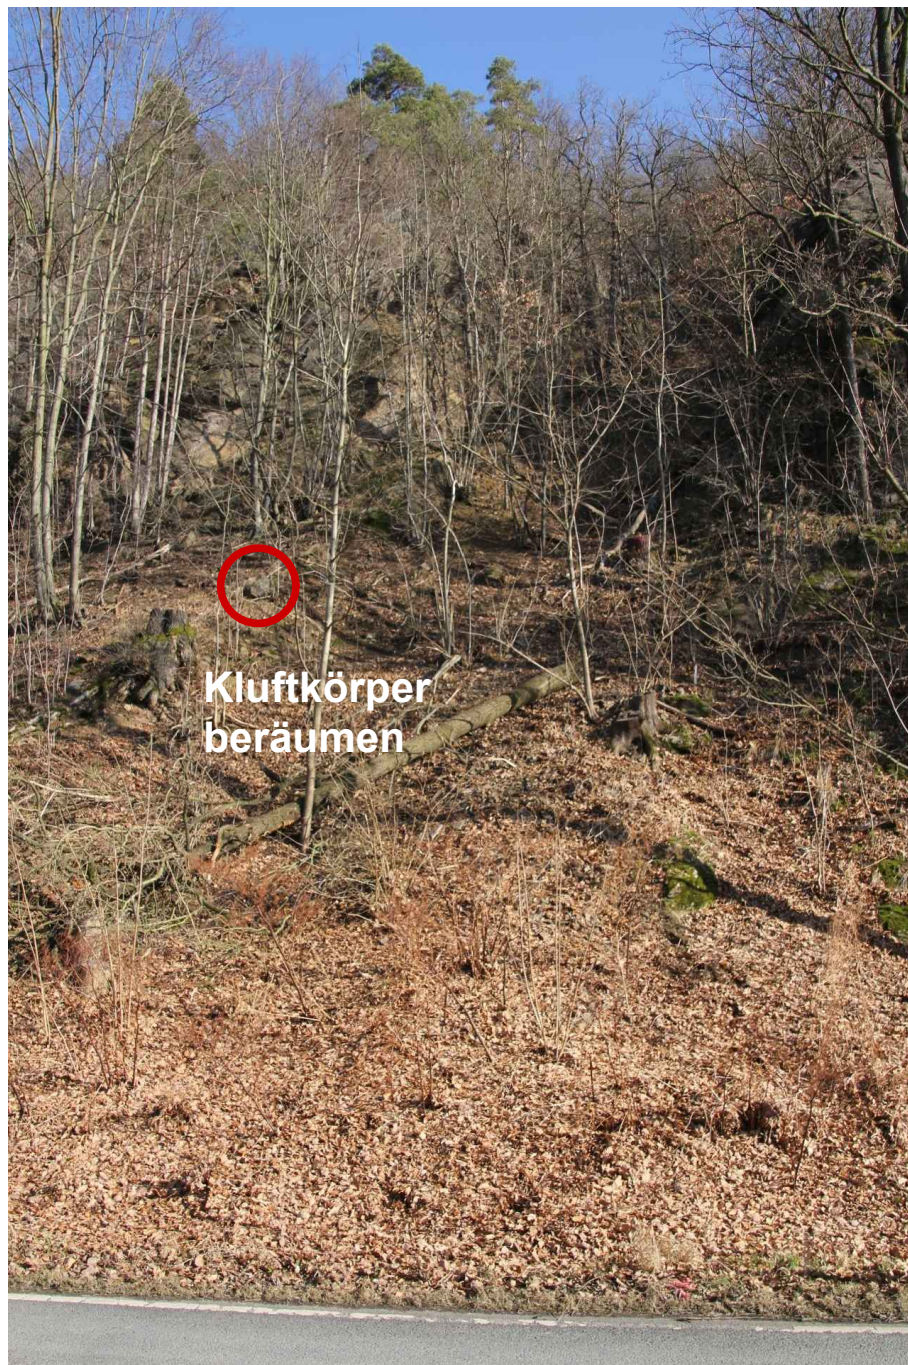
Die o. g. Rinnen weisen aufliegende Kluftkörper (Bild 4 und Bild 5) sowie Geröllfelder (Bild 10; Bild 14) auf, welche unterschiedlich mächtige Hangschuttablagerungen mit entsprechender Verzahnung der Steine und Kluftkörper aufweisen.

Bild 4: km 0,407 (0,047 m ö. L.); Kluftkörper beräumen (siehe auch Bild 5)

- km 0,407 (0,047 m ö. L.; Bild 4 und Bild 5)
- km 0,416 (0,056 m ö. L.; Bild 6 und Bild 7)
- km 0,460 (0,100 m ö. L.; Bild 12)
- km 0,508 (0,148 m ö. L.; Bild 16 und Bild 17)
- km 0,516 (0,156 m ö. L.; Bild 18 und Bild 19)
- km 0,560 (0,200 m ö. L.; Bild 21)
- händische, bergsteigerische Untersuchung und Beräumung von Felsoberflächen im Felsmassiv C (Klippe an der Straße, Bild 20) und Felsmassiv D (Bild 22)

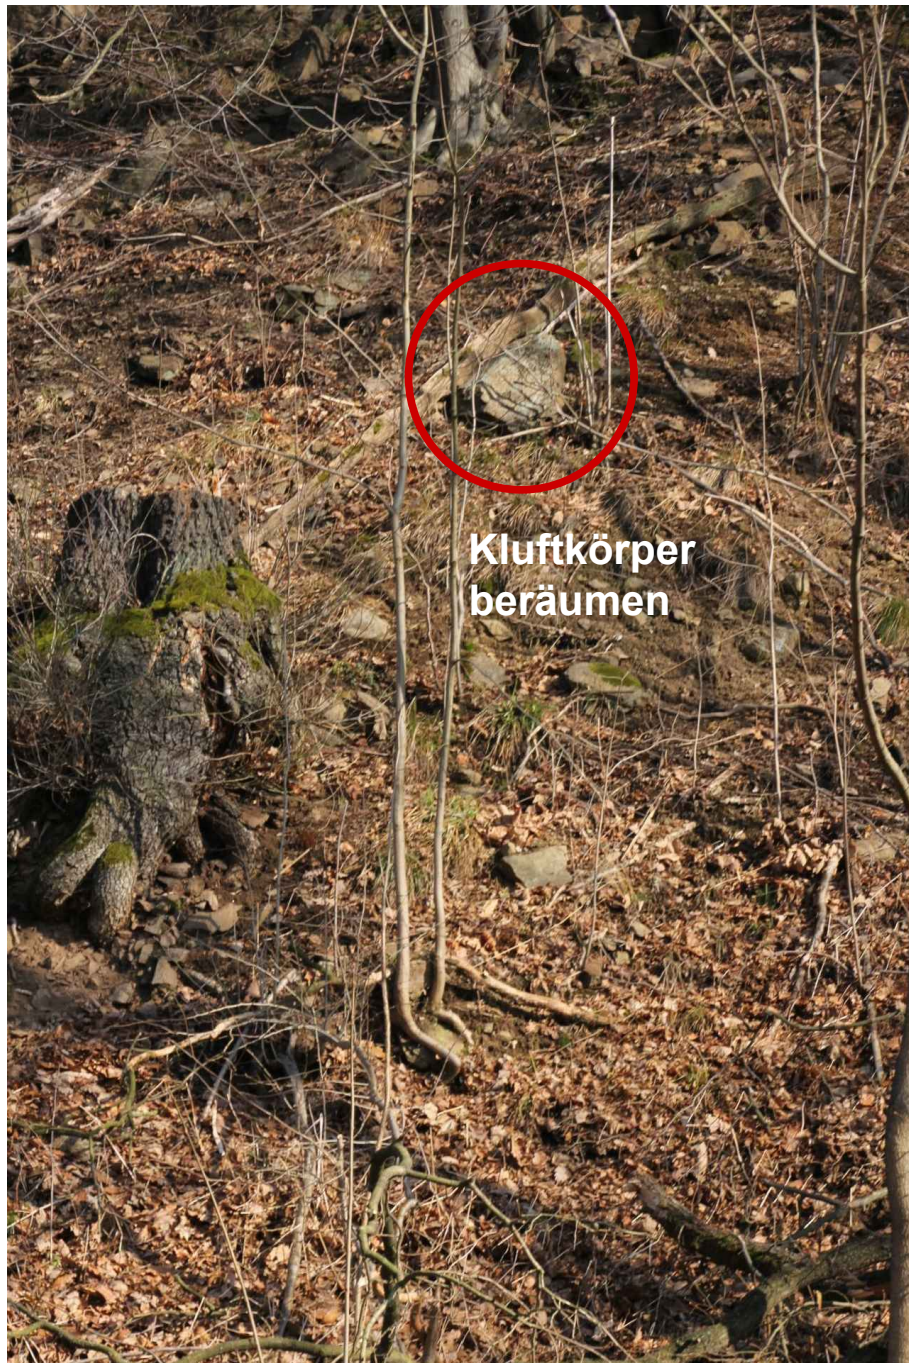
Bild 5: km 0,407 (0,047 m ö. L.); Kluftkörper beräumen, **Detailansicht**

**Kluftkörper
beräumen**

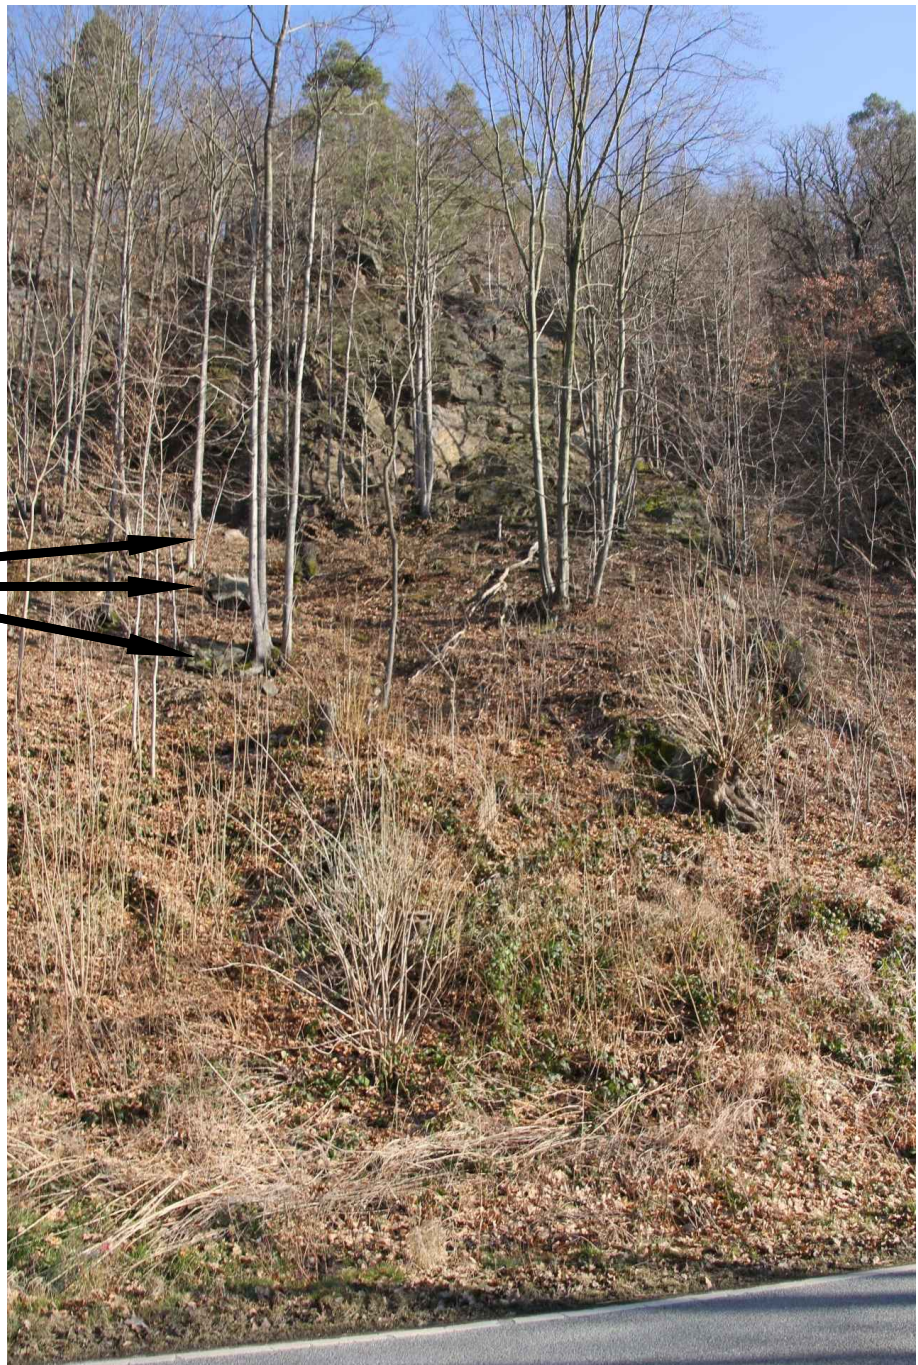
Kluftkörper (Steine, Blöcke und große Blöcke) in gelockerter Lagerung sind am Hang offensichtlich, insbesondere oberhalb des geplanten Ausbauquerschnittes (Bild 6 und Bild 7).

Bild 6: km 0,416 (0,056 m ö. L.); Kluftkörper beräumen (siehe auch Bild 7)

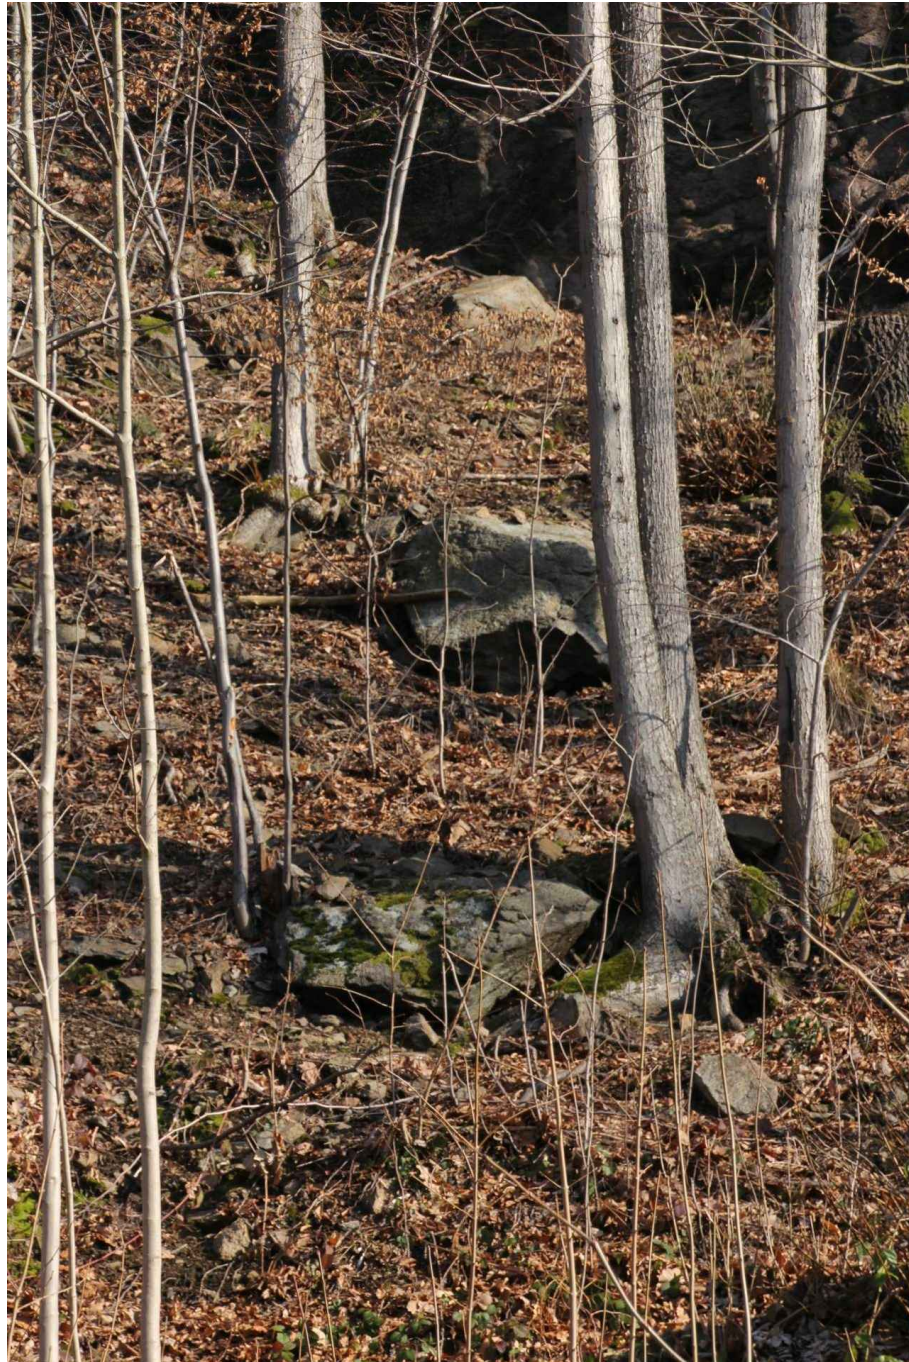
Bild 7: km 0,416 (0,056 m ö. L.); Kluftkörper beräumen, **Detailansicht**

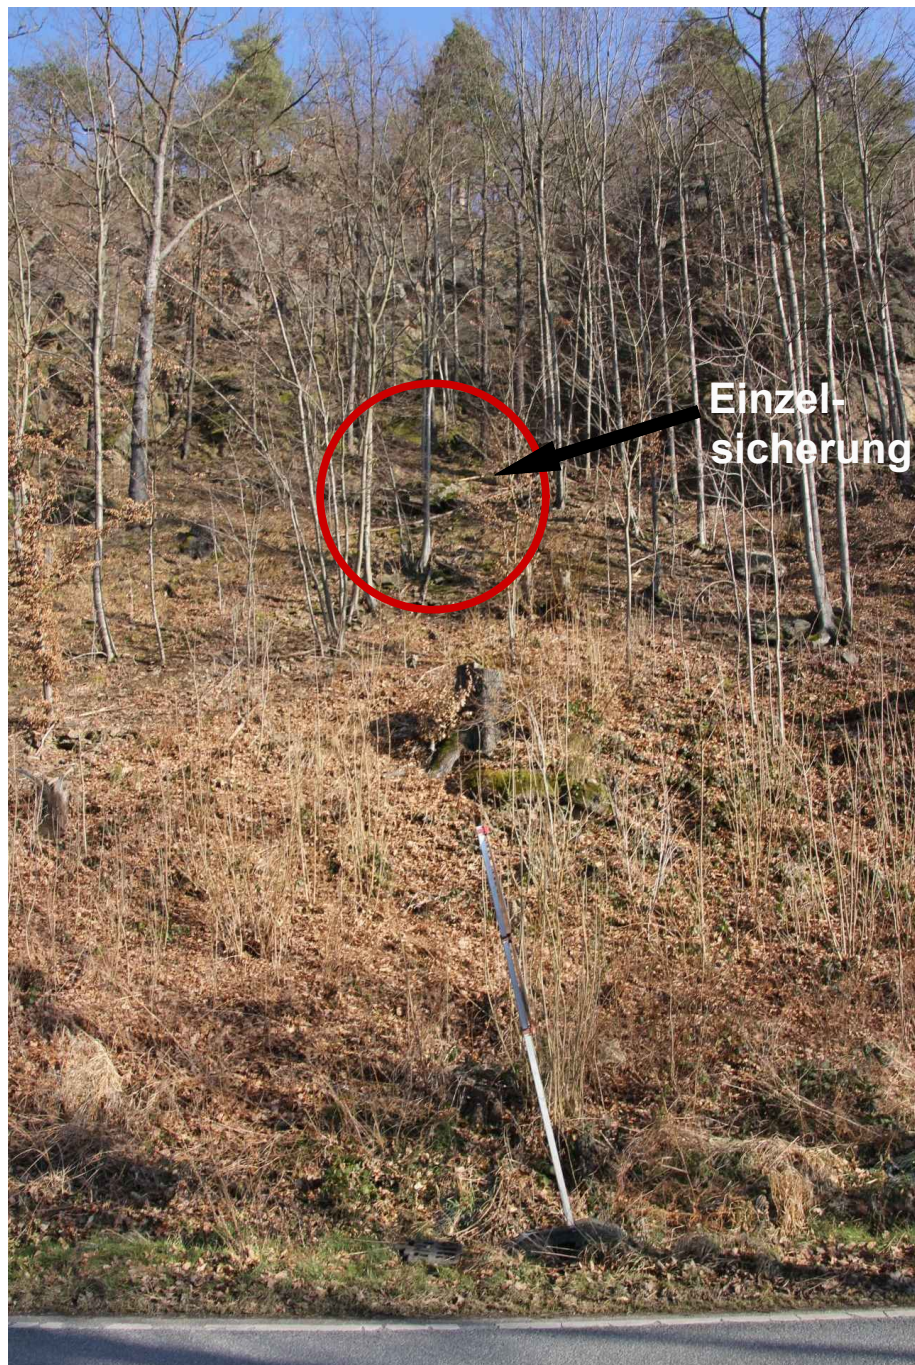
Vereinzelt ist starker Wurzelbewuchs an Klüften sichtbar (Bild 8), nur teilweise ist eine Grasnarbe erkennbar (Bild 15).

Bild 8: km 0,421 (0,061 m ö. L.); Einzelsicherung einplanen, d.h. Kluftkörper sichern oder beräumen

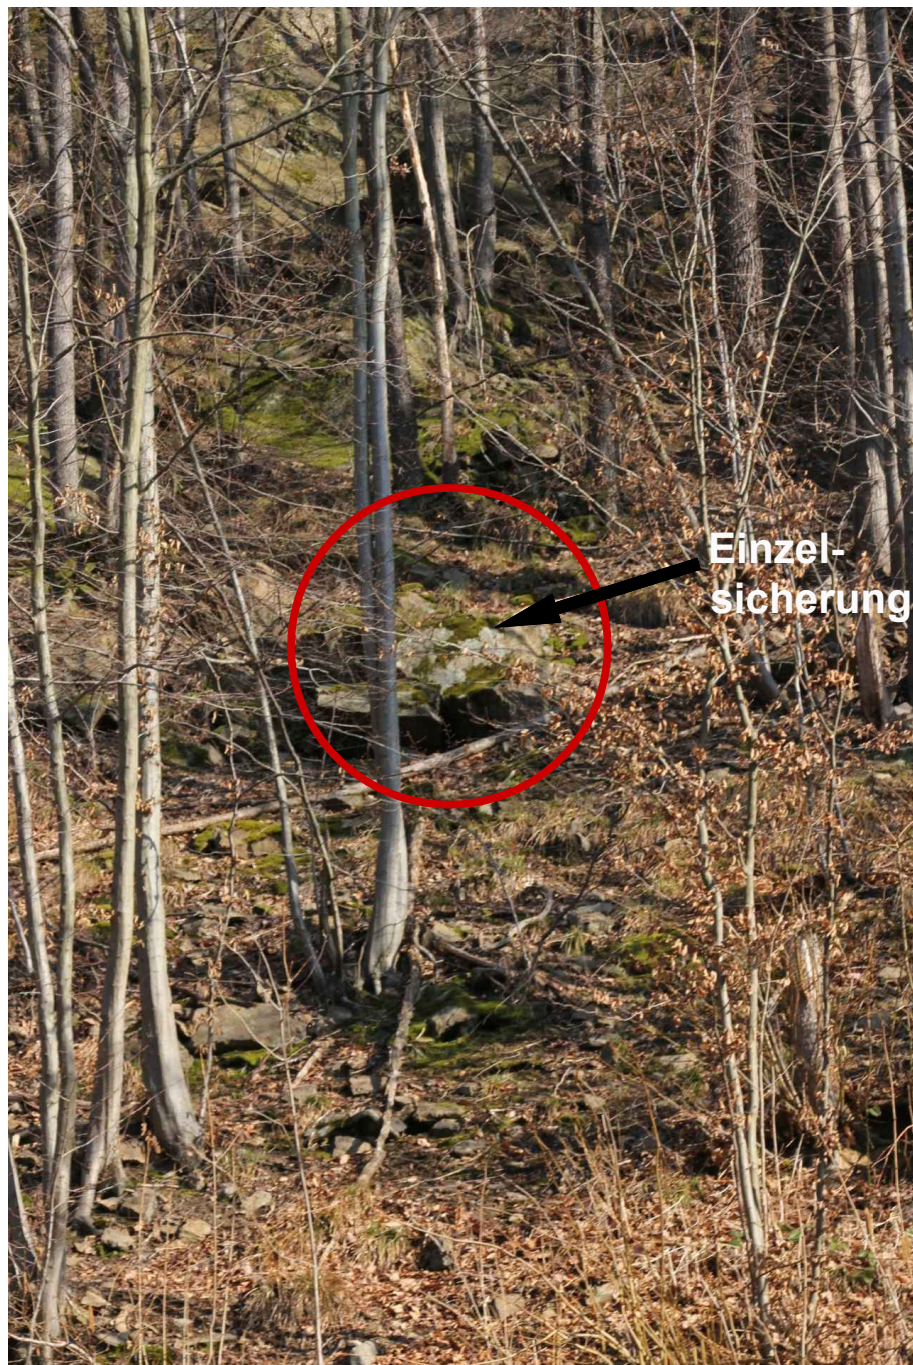
Bild 9: km 0,421 (0,061 m ö. L.); Einzelsicherung, **Detailansicht**

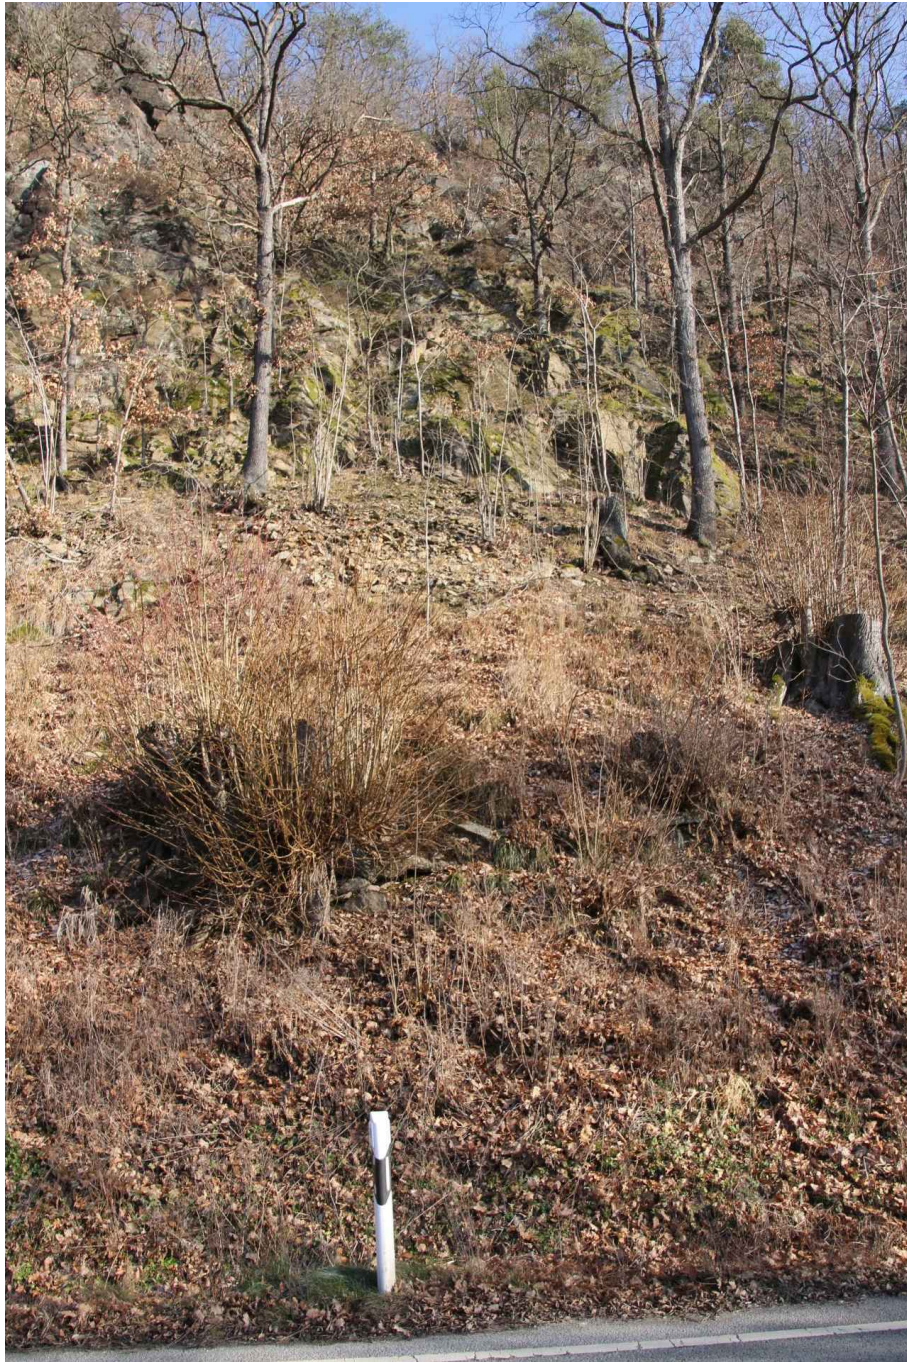
Bild 10: km 0,433 (0,073 m ö. L.); Geröllfeld mit Hangschutt, verzahnt (belassen)

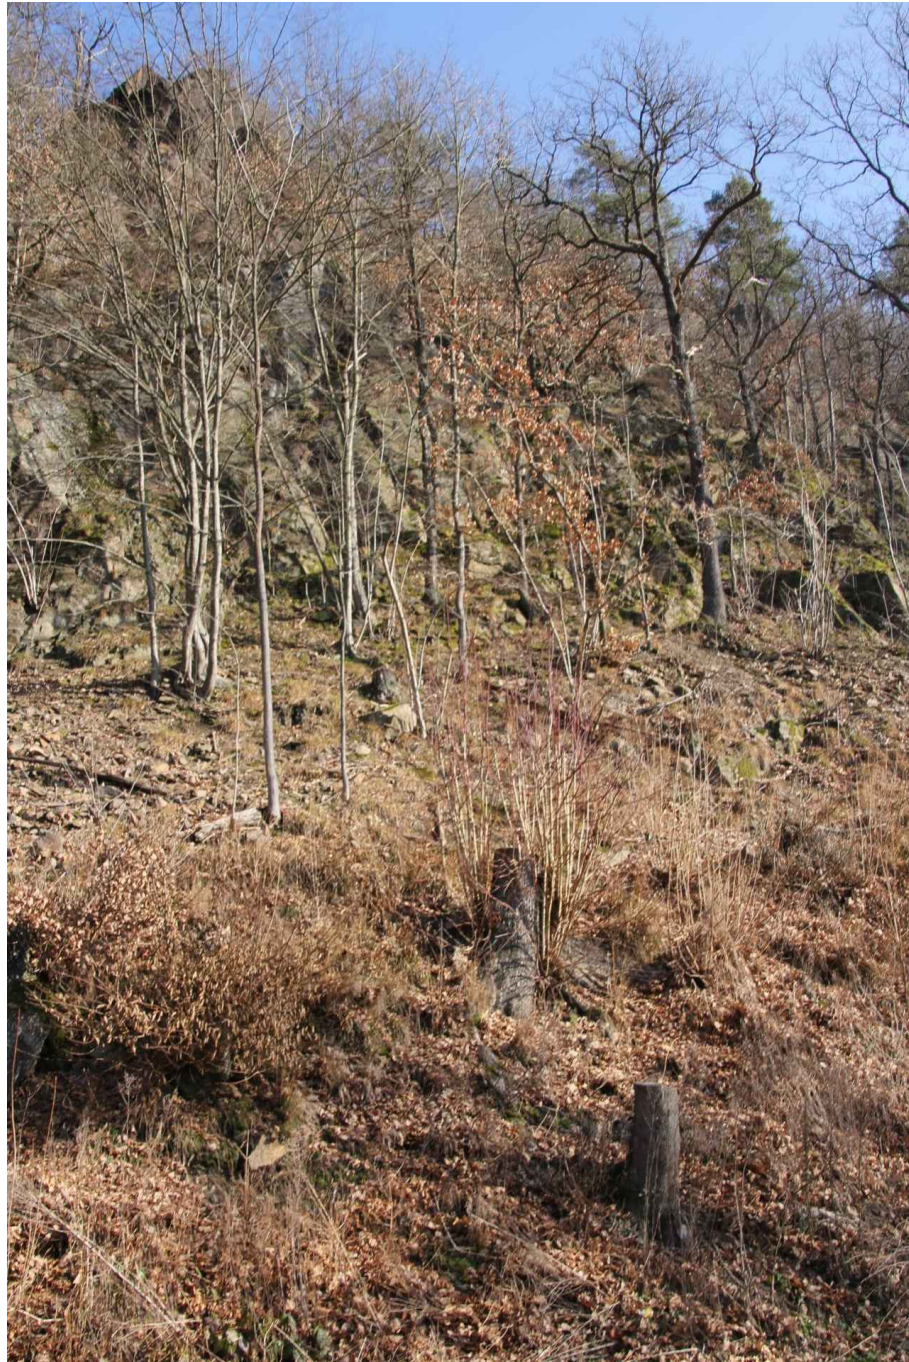
Die vereinzelt vorhandenen Lebendbäume dienen oft als sogenannter „Schutzwald“ (Bild 11). Gleichzeitig ist im Hangbereich Totholz vorhanden, was bereichsweise Stein- und Blockansammlungen verursacht (Bild 12).

Bild 11: km 0,445 (0,085 m ö. L.); Bäume als "Schutzwald" (gemäß U 2)

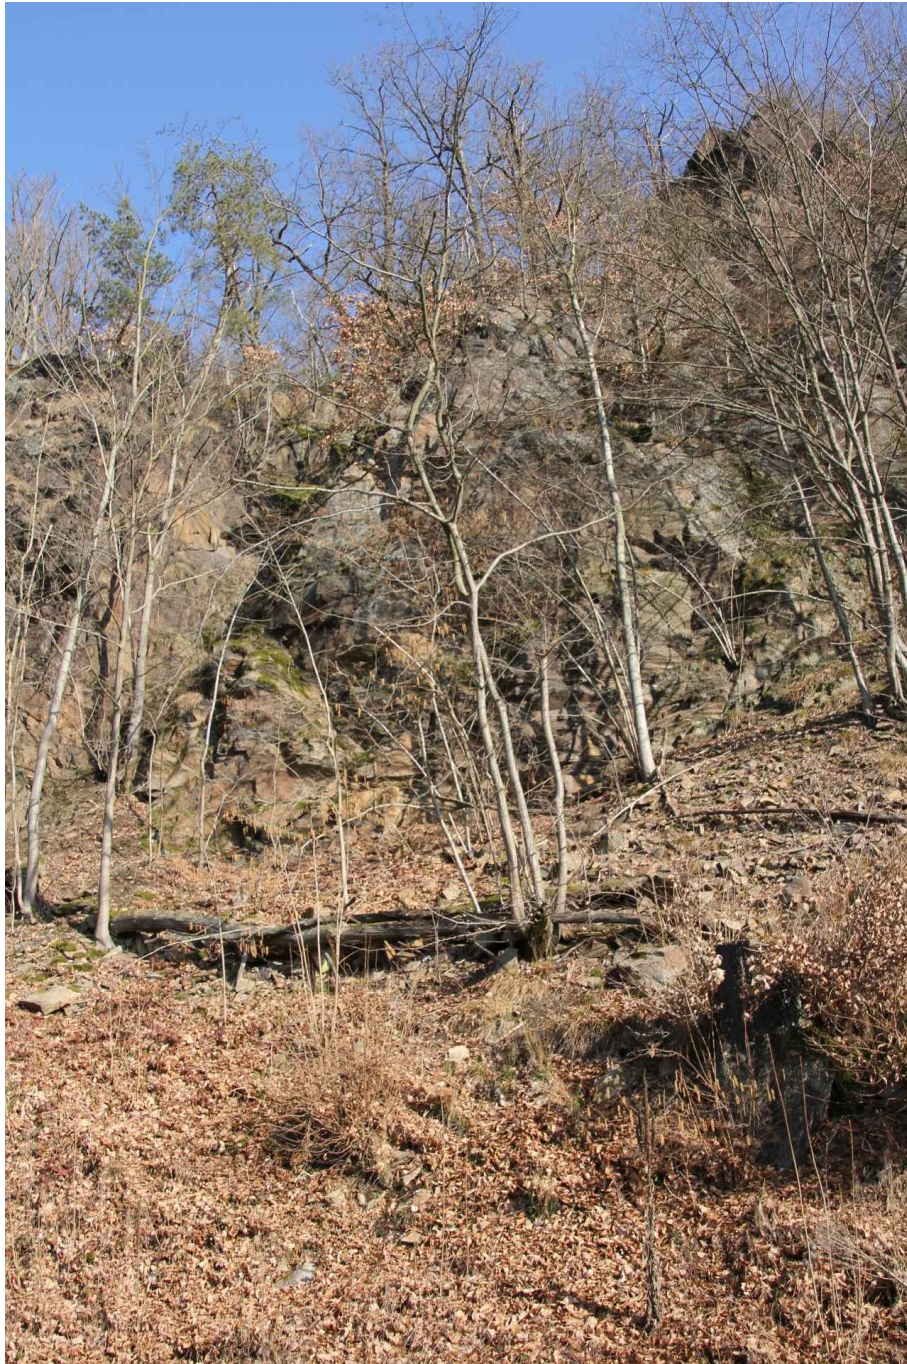
Bild 12: km 0,460 (0,100 m ö. L.); Totholz mit Steinanschüttung (Totholz beräumen)

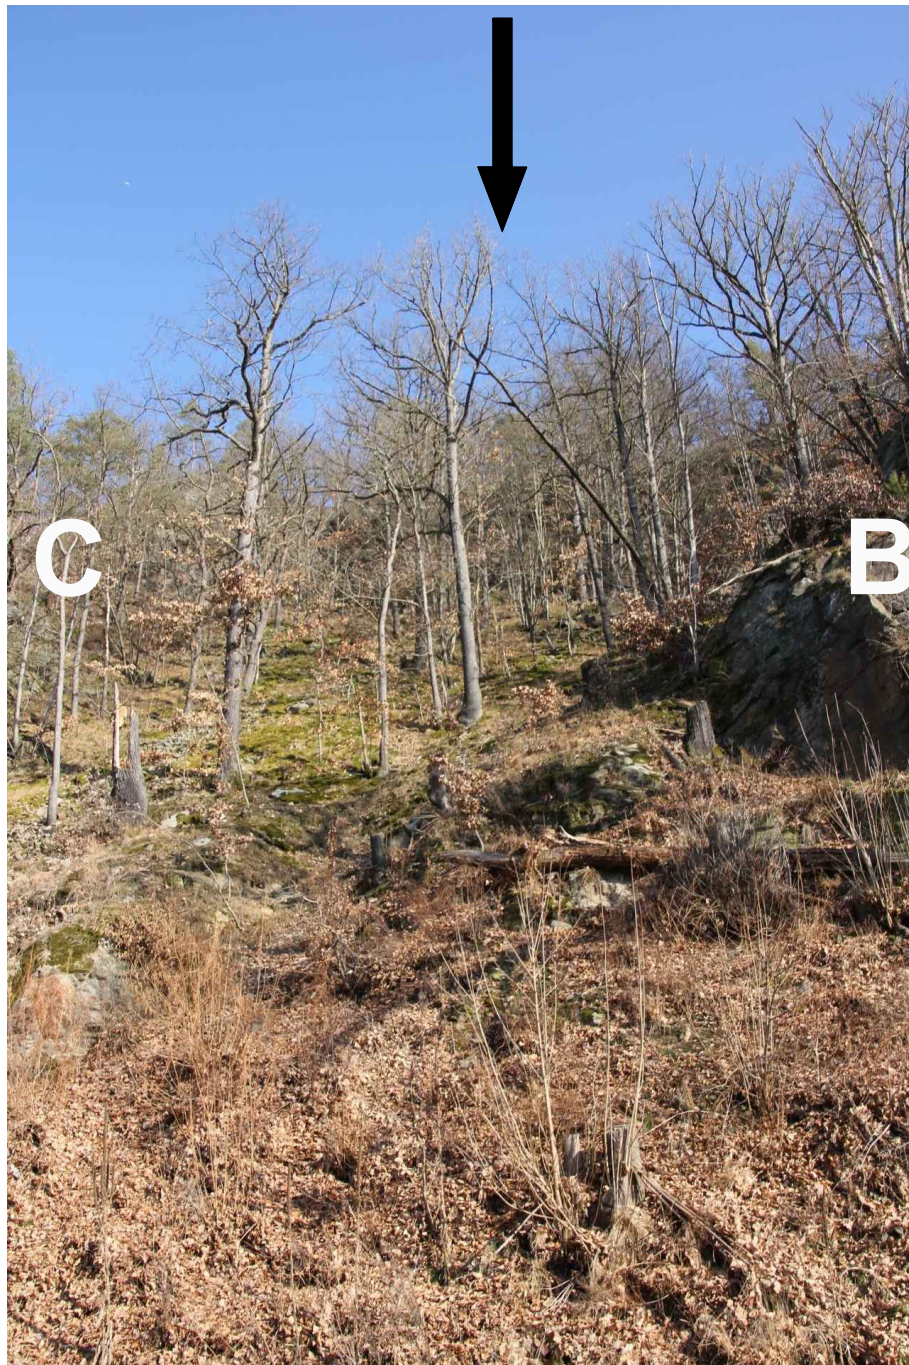
Bild 13: km 0,495 (0,135 m ö. L.); Rinne B-C, Gesamtansicht

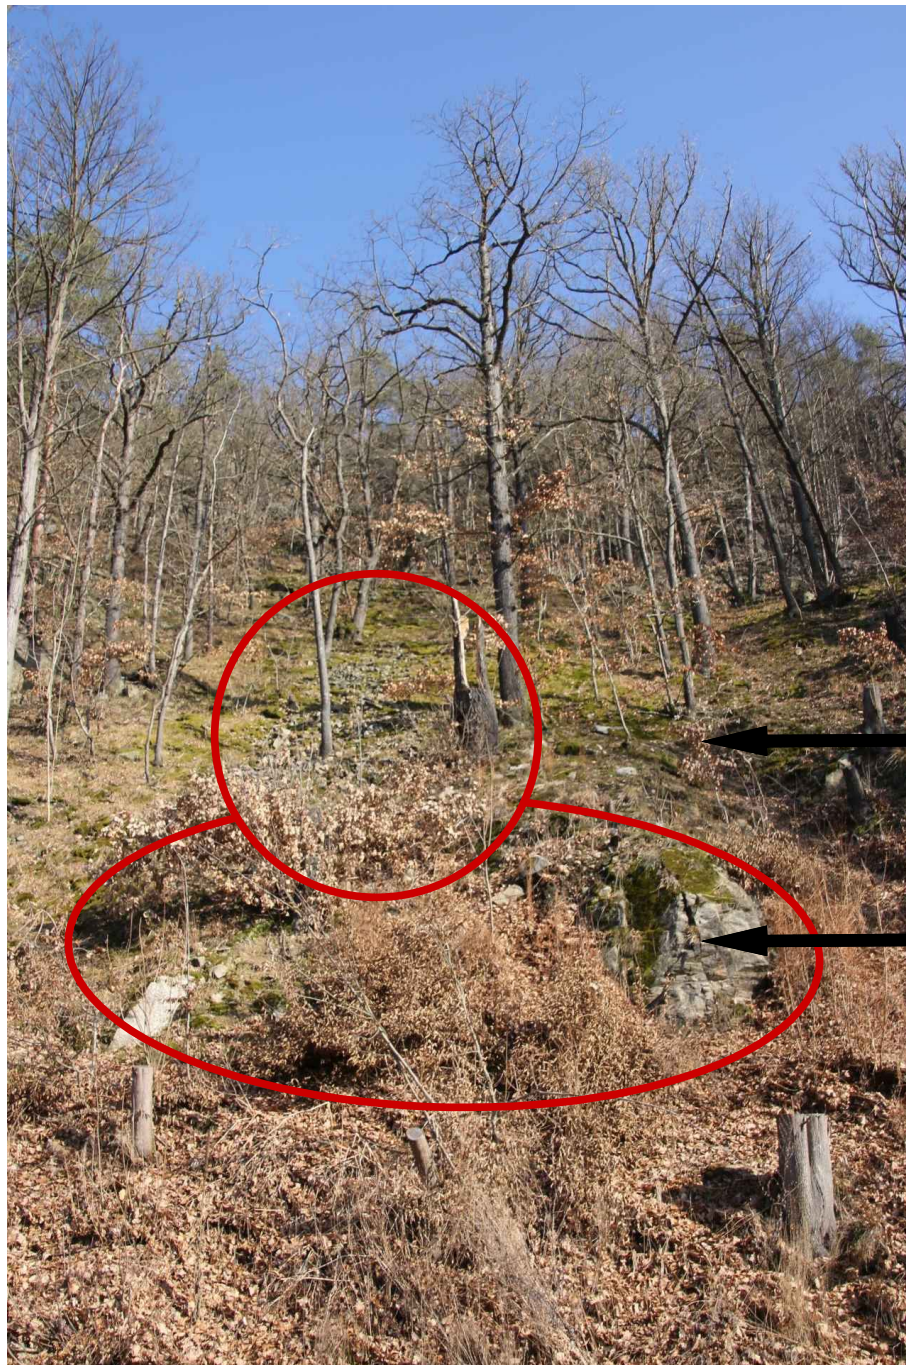
Geröllfeld

**kompakter
Fels,
belassen**

Bild 14: km 0,495 (0,135 m ö. L.); Rinne B-C, Geröllfeld

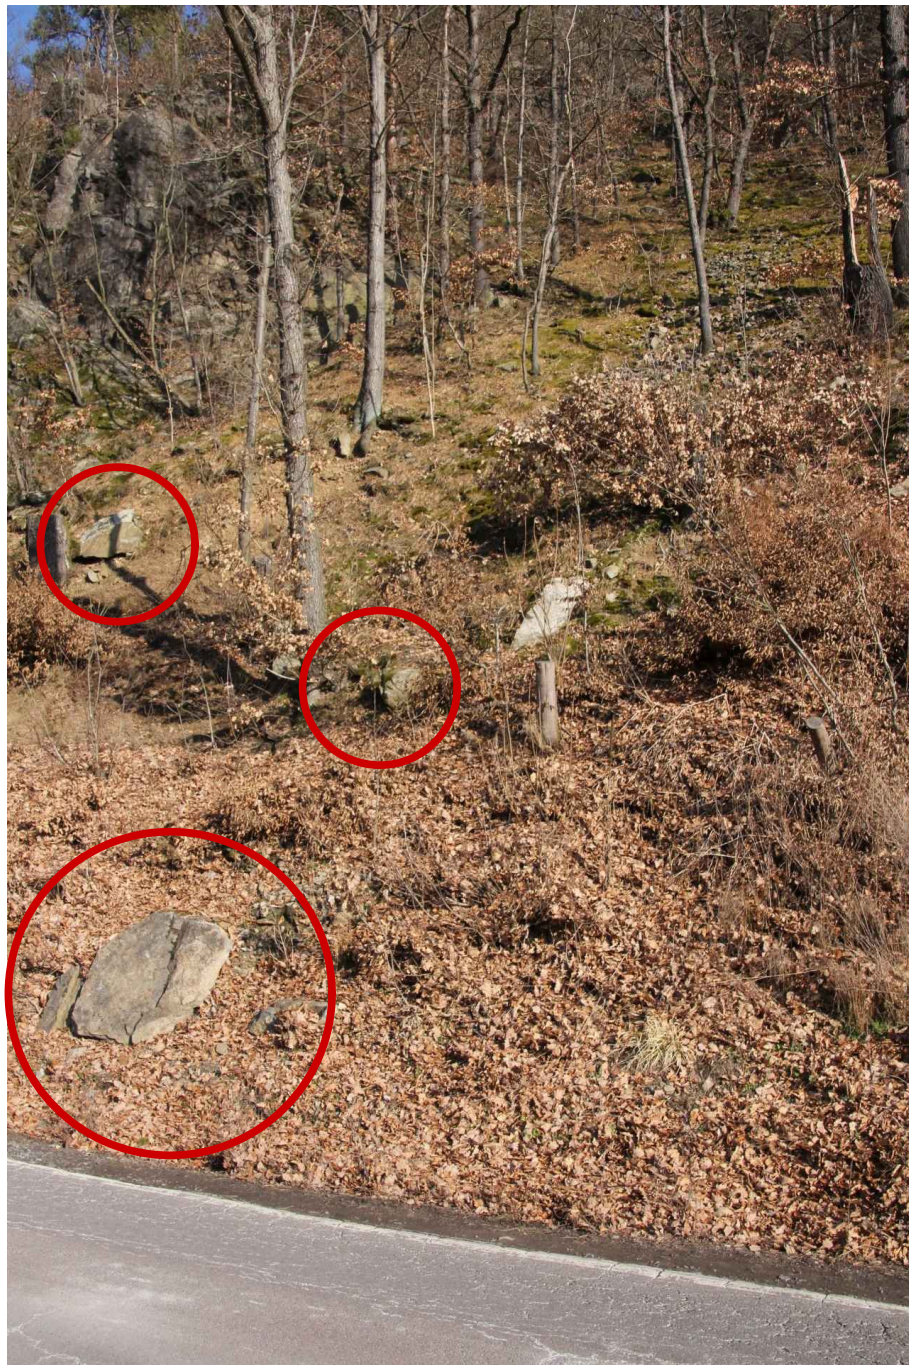
Nach visueller Begutachtung wird festgestellt, dass eine Lockergesteinsbedeckung fast vollständig fehlt (Bild 15).

Im Rahmen der Begehung wurden vereinzelt Steine bzw. Kluftkörper im Bankettbereich festgestellt, die wahrscheinlich Steinschlägen zuzuordnen sind (Bild 15).

Bild 15: km 0,500 (0,140 m ö. L.); nur teilweise Grasnarbe erkennbar und Kluftkörper im Bereich Fahrbahnrand / Straßengraben (beräumen)

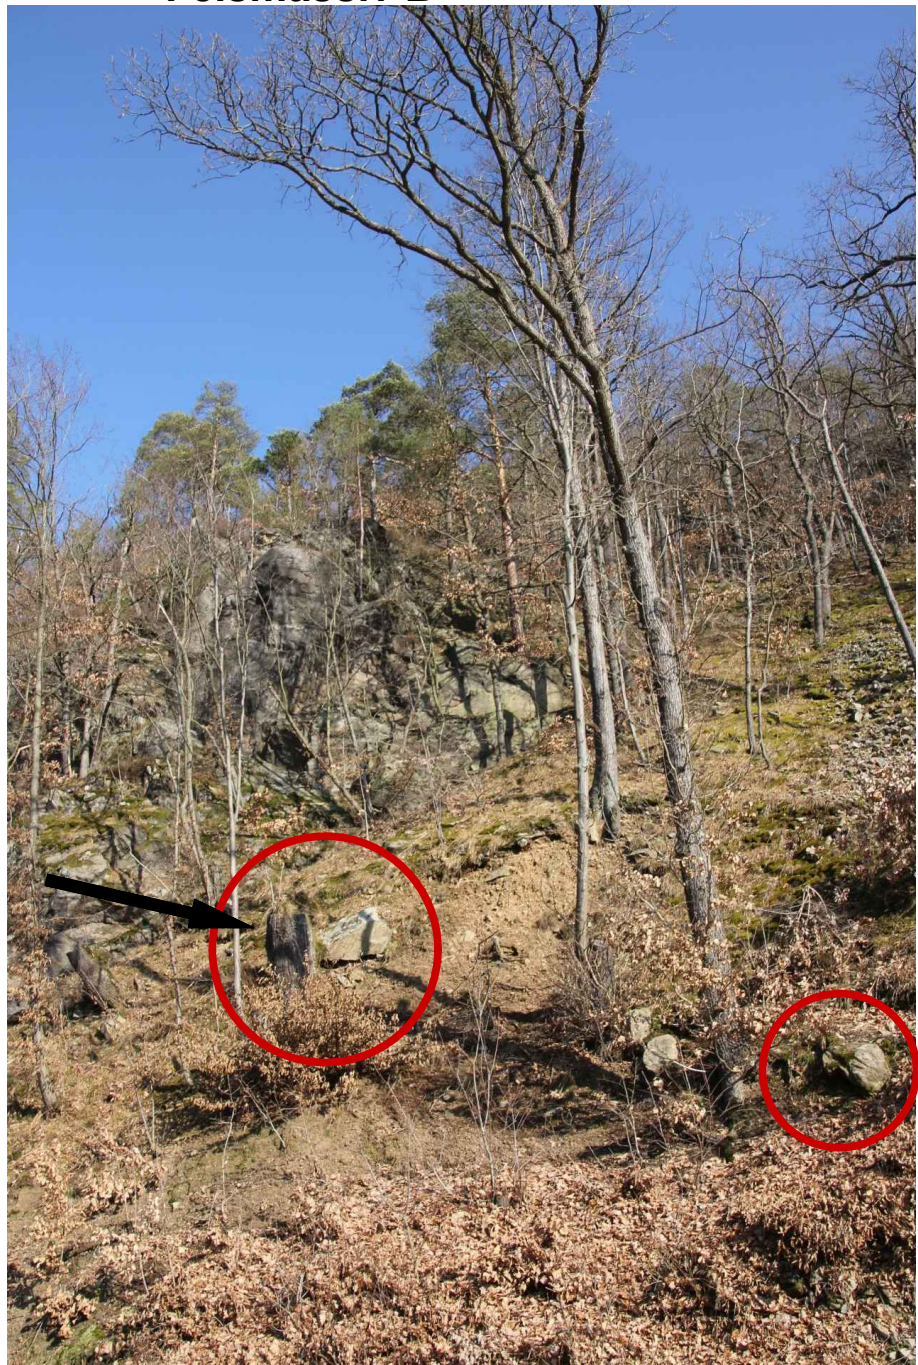
**Kluft-
körper
beräumen**

Bild 16: km 0,508 (0,148 m ö. L.); Kluftkörper beräumen (siehe auch Bild17)

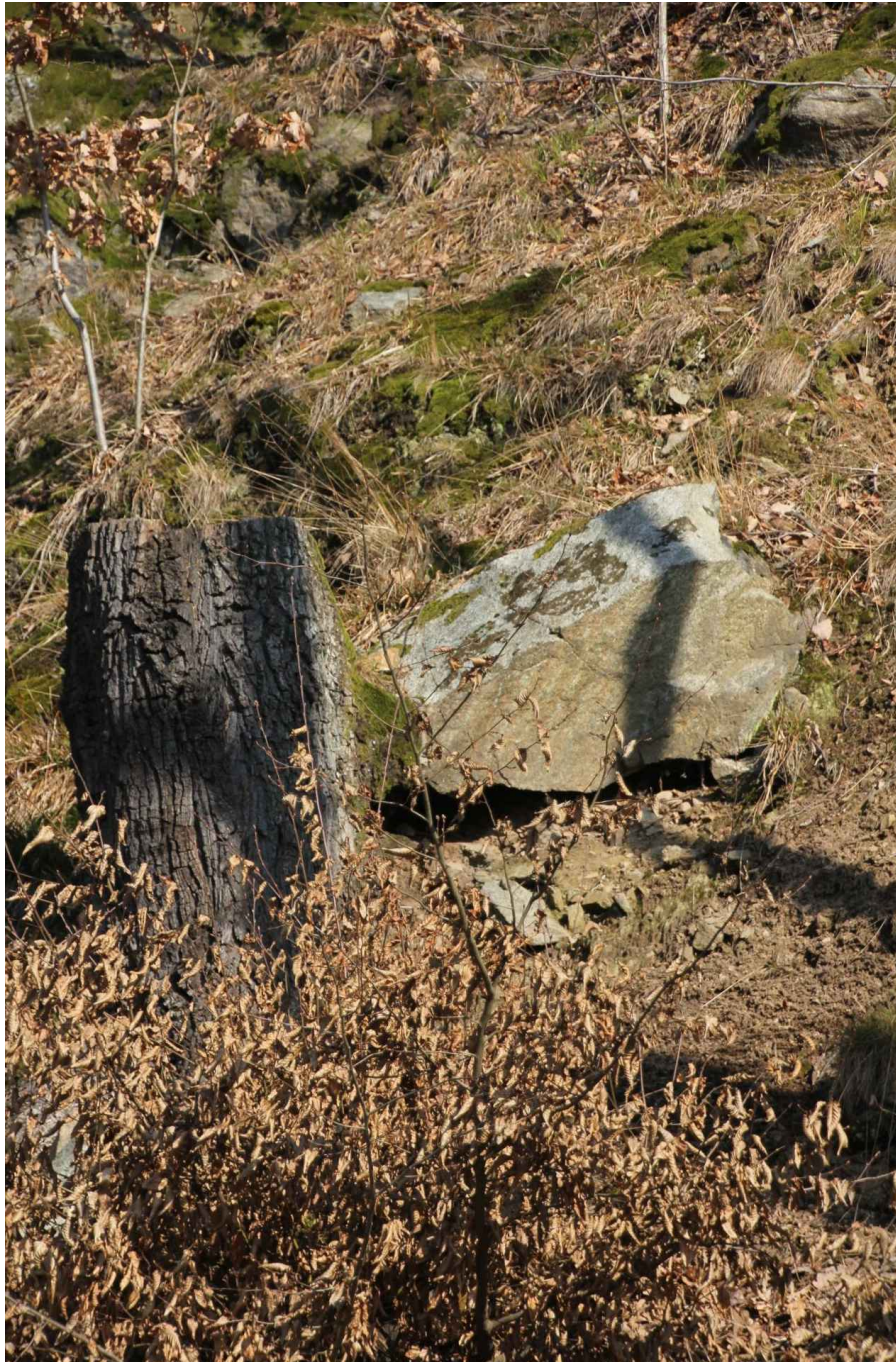
Bild 17: km 0,508 (0,148 m ö. L.); Kluftkörper beräumen, **Detailansicht**

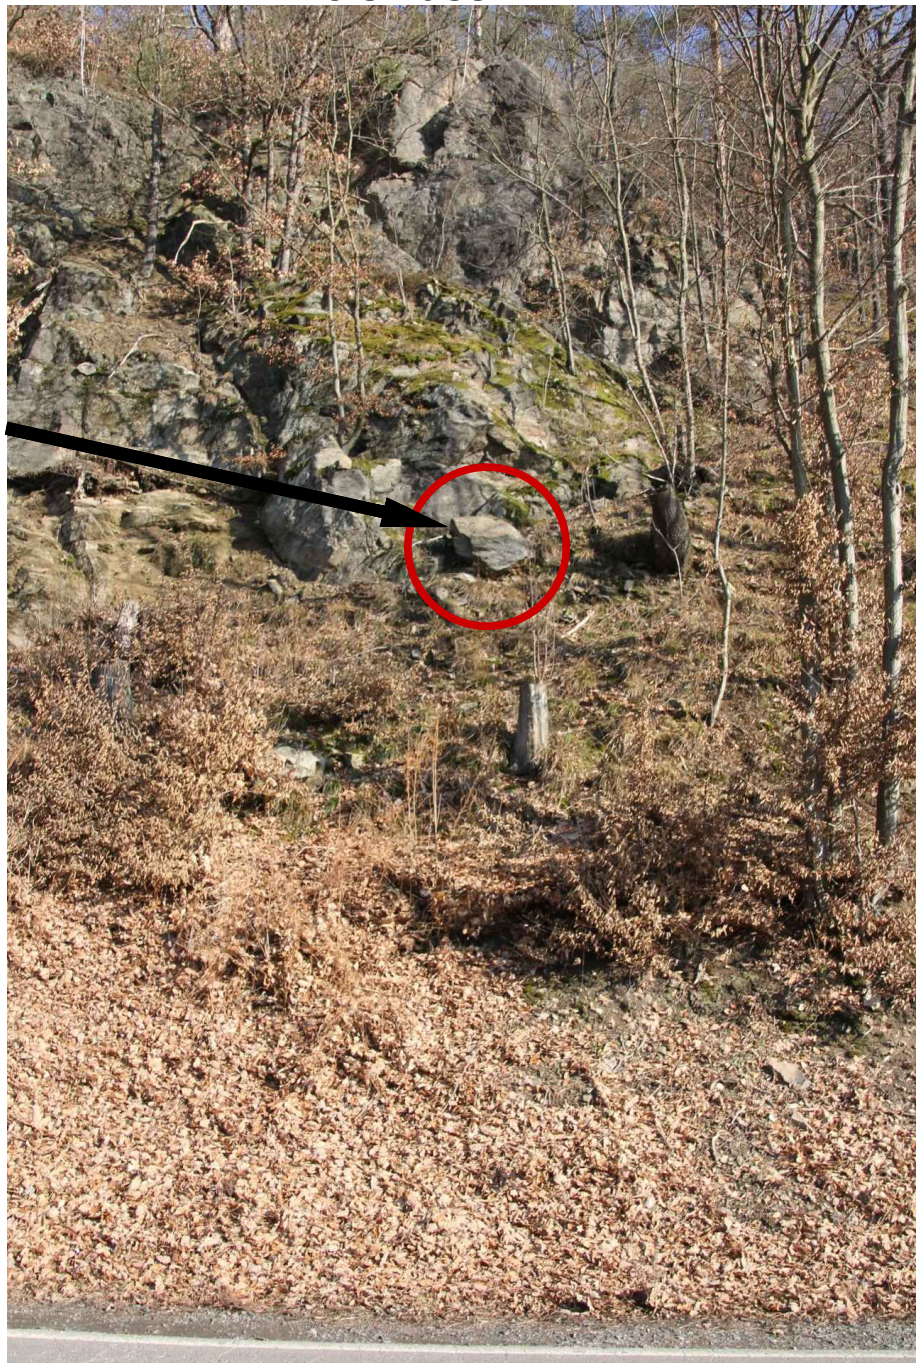
**Kluft-
körper
beräumen**

Bild 18: km 0,516 (0,156 m ö. L.); Kluftkörper beräumen (siehe auch Bild 19)
