INGENIEURGEOLOGISCHE FACHSTELLUNGNAHME

Projekt: S 178 Stützwand 19, Schlottwitz,
NK 5148 008 Station 0,366 bis 0,671
Fels- und Böschungssicherung

Projekt Nr.: 16-2039-3

Dresden, den 12. Juni 2018

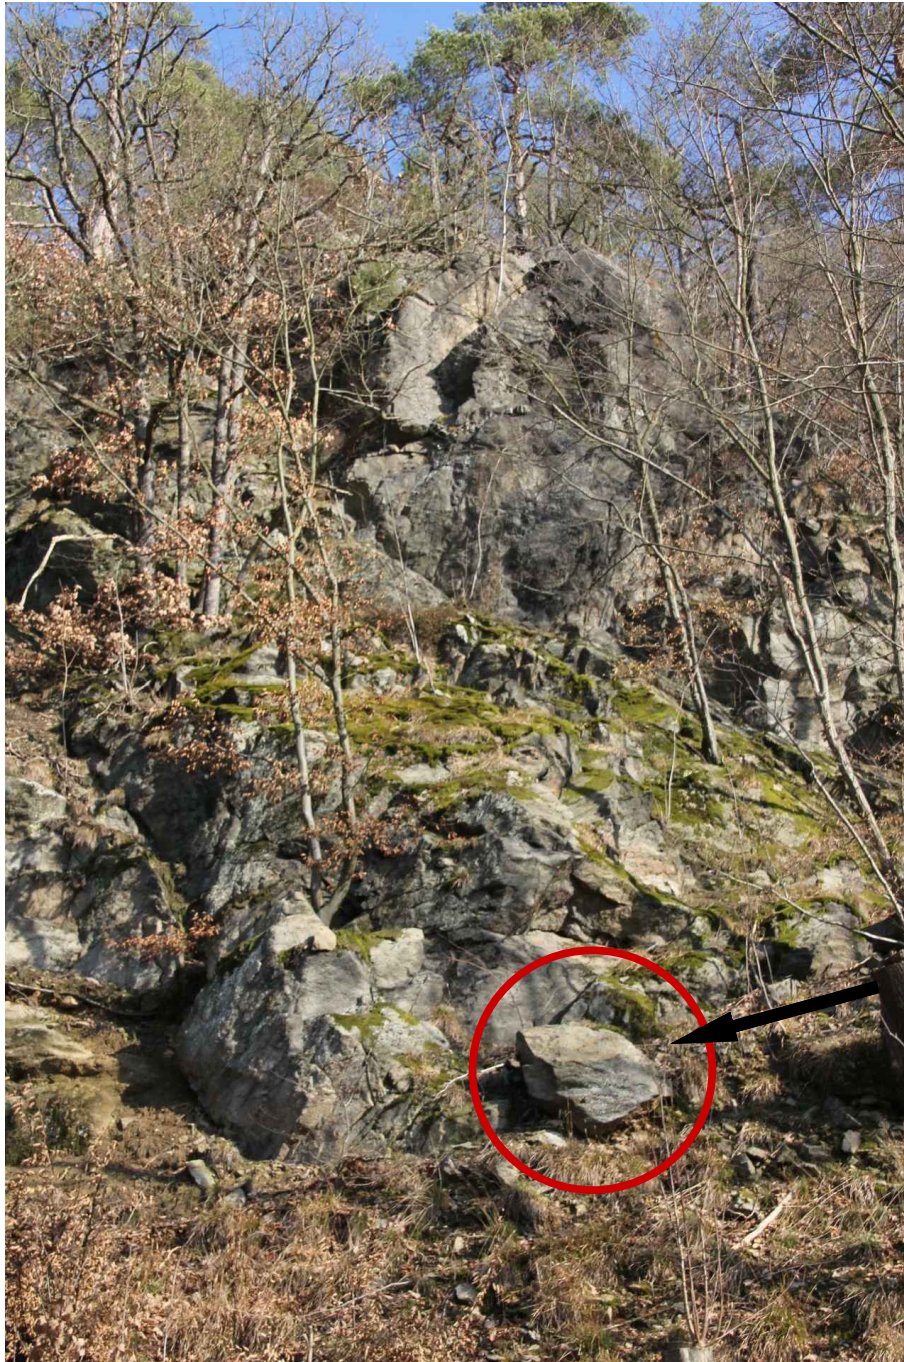
Lokal wurden Ausbruchstellen von Steinen und losen Kluftkörper festgestellt (Bild 19, Bild 21, Bild 22).

**Kluft-
körper
beräumen**

Bild 19: km 0,516 (0,156 m ö. L.); Kluftkörper beräumen, Detailansicht

- km 0,407 (0,047 m ö. L.; Bild 4 und Bild 5)
- km 0,416 (0,056 m ö. L.; Bild 6 und Bild 7)
- km 0,460 (0,100 m ö. L.; Bild 12)
- km 0,508 (0,148 m ö. L.; Bild 16 und Bild 17)
- km 0,516 (0,156 m ö. L.; Bild 18 und Bild 19)
- km 0,560 (0,200 m ö. L.; Bild 21)
- händische, bergsteigerische Untersuchung und Beräumung von Felsoberflächen im Felsmassiv C (Klippe an der Straße, Bild 20) und Felsmassiv D (Bild 22)

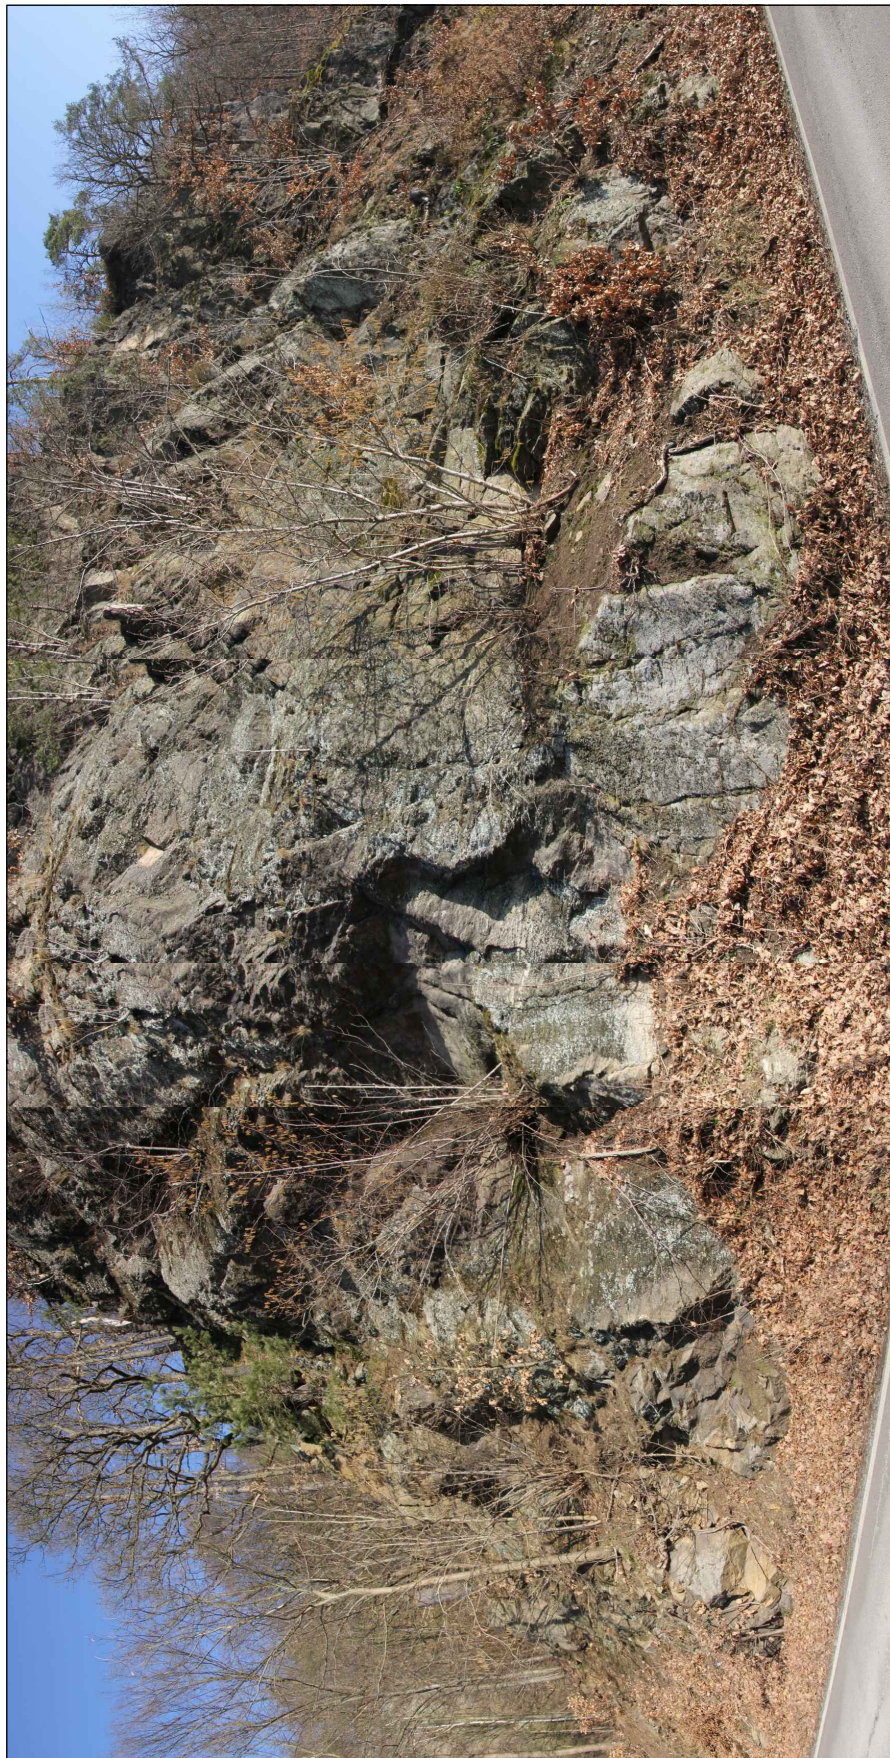
Im Anschnitt des Hanges befinden sich bereichsweise und örtlich senkrecht ansteigende kompakte Felsklippen, welche zum Teil bis an den jetzigen Fahrbahnrand reichen (Bild 23, ca. km 0,545 bis 0,555 (0,185 bis 0,195 m. ö. L.)).

Ein Steinschlagrisiko kann weiterhin vor allem im Bereich der straßennahen Felsklippe im Felsmassiv C (eventuelle lockere Kluftkörper im oberen Bereich) und der BE-nahen Felsböschung im Felsmassiv D (eventuelle lockere Kluftkörper) bestehen. Dies ist noch bergsteigerisch oder mit Hilfe von entsprechender Hubtechnik zu untersuchen.

Bild 20: km 0,545 bis km 0,555 (0,185 m ö. L. bis 1,195 m ö. L.); Gesamtansicht Felsklippe am direkten Fahrbahnrand (zu Felsmassiv C)

Im Zuge der bauzeitlichen Umverlegung der Straße muss nach Auskunft des AG ggf. die Felsklippe im Felsmassiv C an der Straße etwas abgetragen werden, da sie zum Teil in das Lichtprofil der Straße hineinragt. Ein erforderlicher Abtrag muss gebirgsschonend ohne Auflockerungen erfolgen (Bild 20), was während der Vollsperrung ausgeführt wurde (U 10).

Die in U 5 empfohlene händische bergsteigerische Untersuchung und Beräumung von Felsoberflächen im Felsmassiv C (Klippe an der Straße, Bild 20) und Felsmassiv D (Bild 22, Bild 23) wurden bislang nicht ausgeführt.

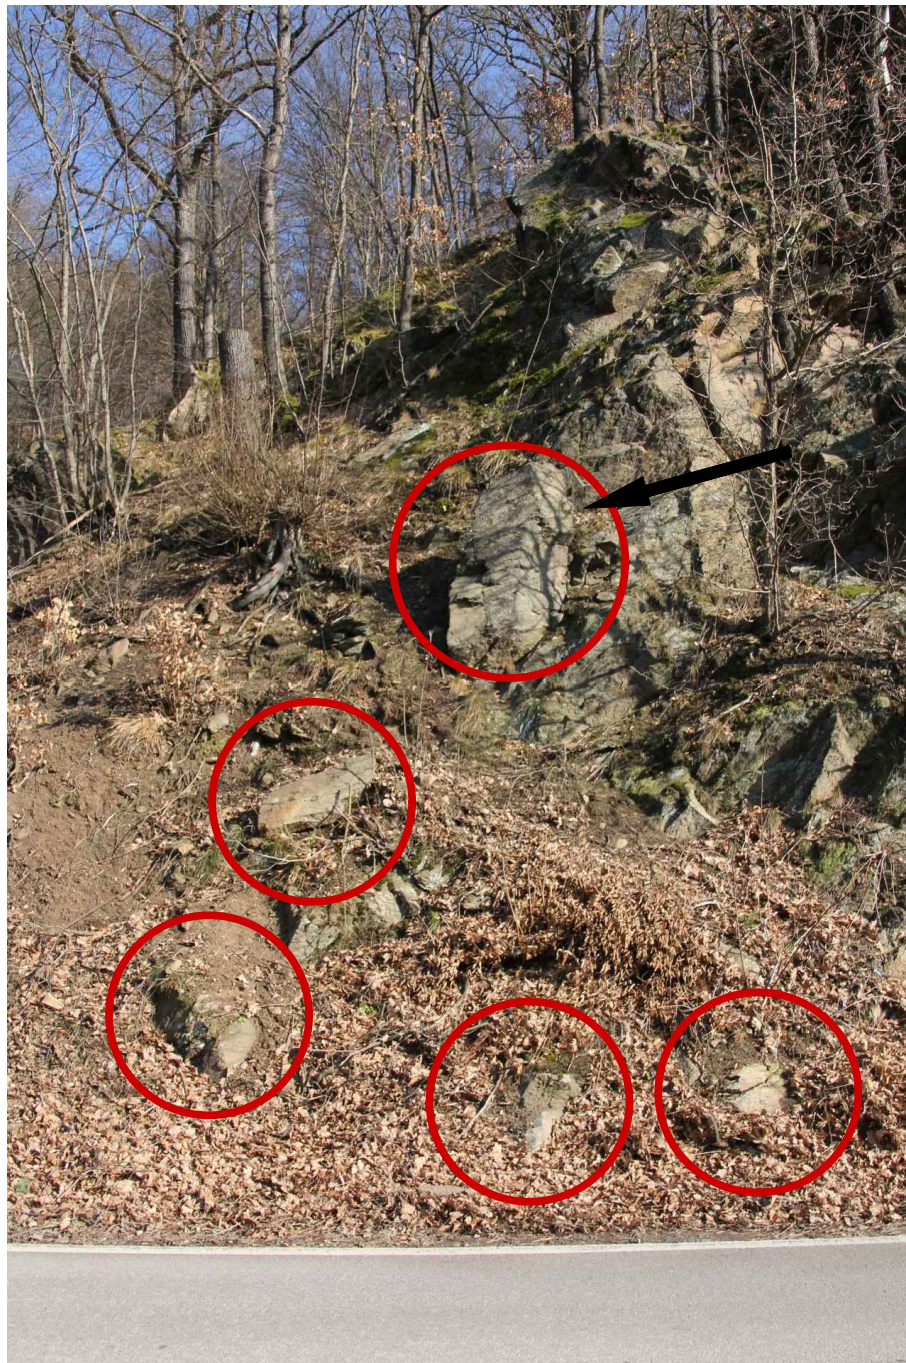
**Kluft-
körper-
Stabilität
prüfen
(bei
Erfordernis
beräumen)**

Bild 21: km 0,560 (0,200 m ö. L.); Kluftkörper beräumen

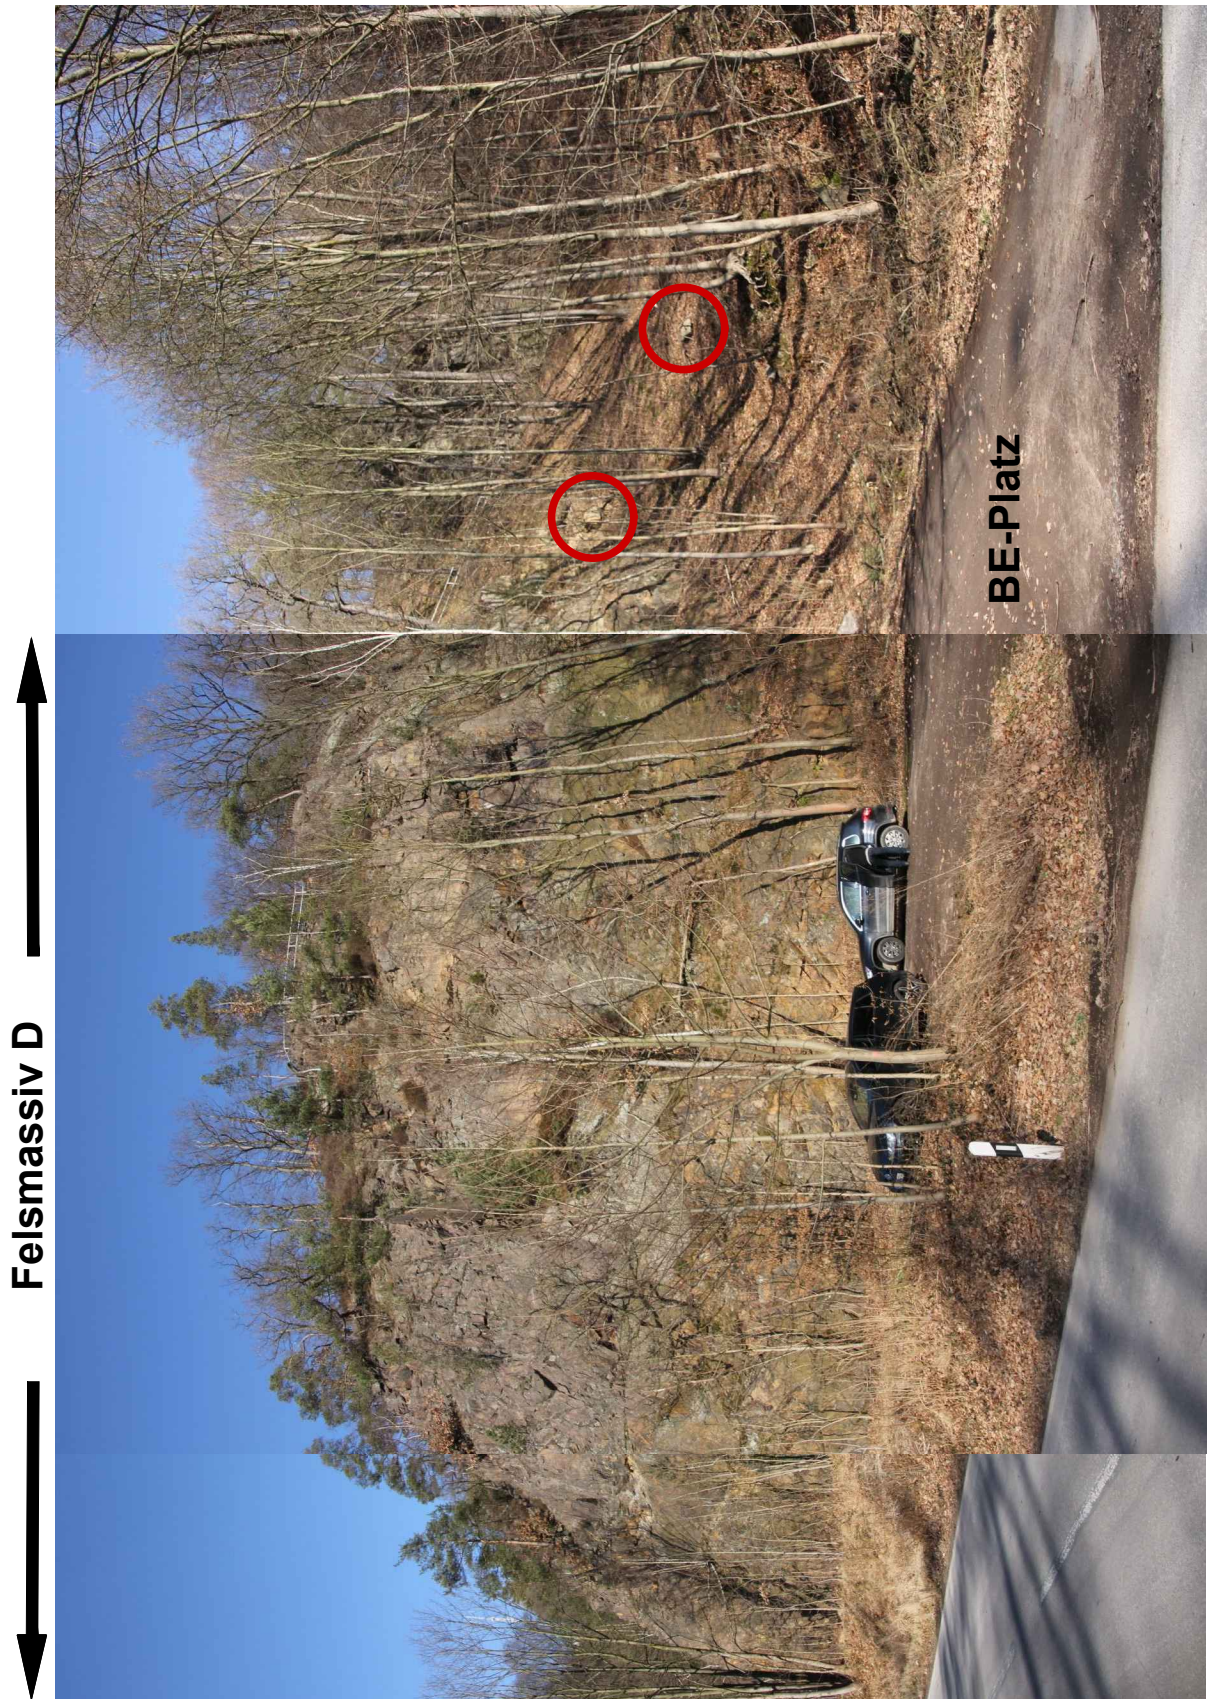
Im hangseitigen Bereich der zukünftigen Baustelleneinrichtung (BE) liegt eine Felsböschung (Bild 25). Bereichsweise sind Ausbrüche von mehr- oder mindergroßen Kluftkörpern sichtbar (helle Felsbereiche in der Ansicht der Felswand, Bild 26).

Bild 22: km 0,580 bis km 0,605 (0,220 m ö. L. bis 0,245 m ö. L.); Felsmassiv D, Baustelleneinrichtung (BE), Kluftkörper beräumen

9	km 0,620 (0,260 m ö. L.) einschließlich Baustelleneinrichtung Bild 22 und Bild 23	Felswände bergsteigerisch bzw. mit Hubtechnik kontrollieren und prüfen lose Kluftkörper beräumen danach regelmäßige Kontrollen

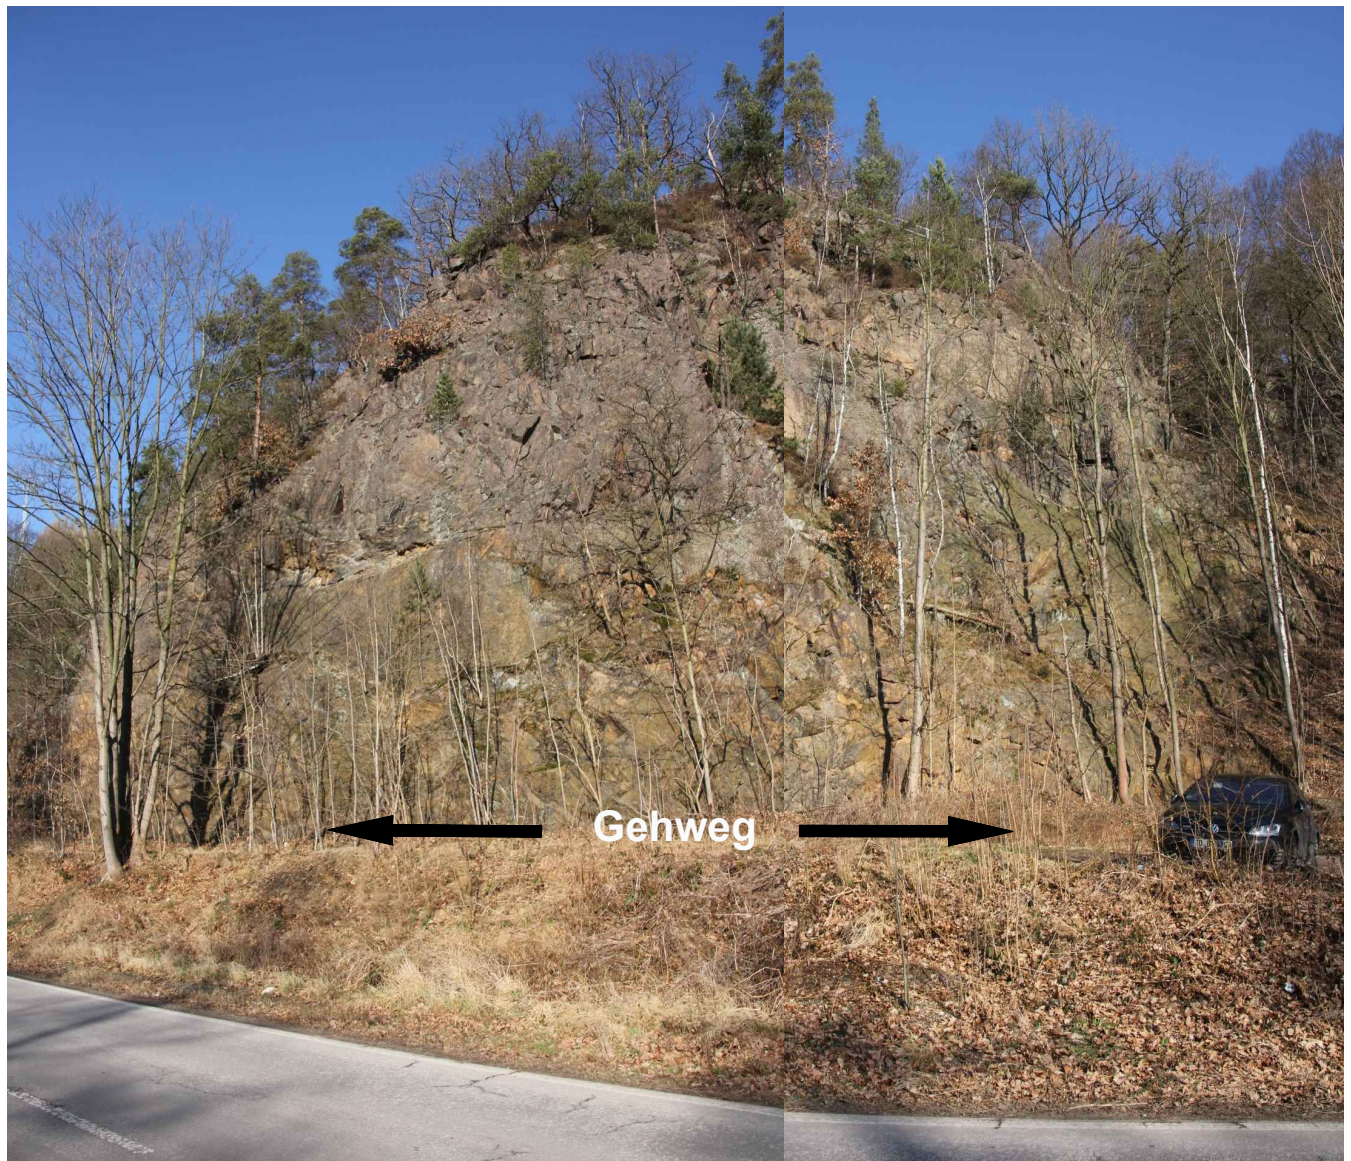
Bild 23: km 0,620 (0,260 m ö. L.); Gesamtansicht Steilhang; Gneis, klüftig mit lokalen Ausbruchbereichen

- km 0,500 bis 0,605 (Bild 22)
- km 0,620 (0,260 m ö. L., Bild 23)
- Beräumung verwitterungsempfindlicher Bereich im Felsmassiv D, evtl. Einbau einer Stutzknagge (Bild 23)

Im Bereich von Felsmassiv D befindet sich zwischen Steilhang (Fels) und Straße (S 178) ein Gehweg auf einer Berme. Der straßenseitige Böschungsbereich der Berme ist mit Baumbewuchs versehen und bildet somit eine natürliche Schutzfunktion für die Straße (sogenannter „Schutzwald“). Es wird empfohlen diese Bäume zu belassen (Bild 23).

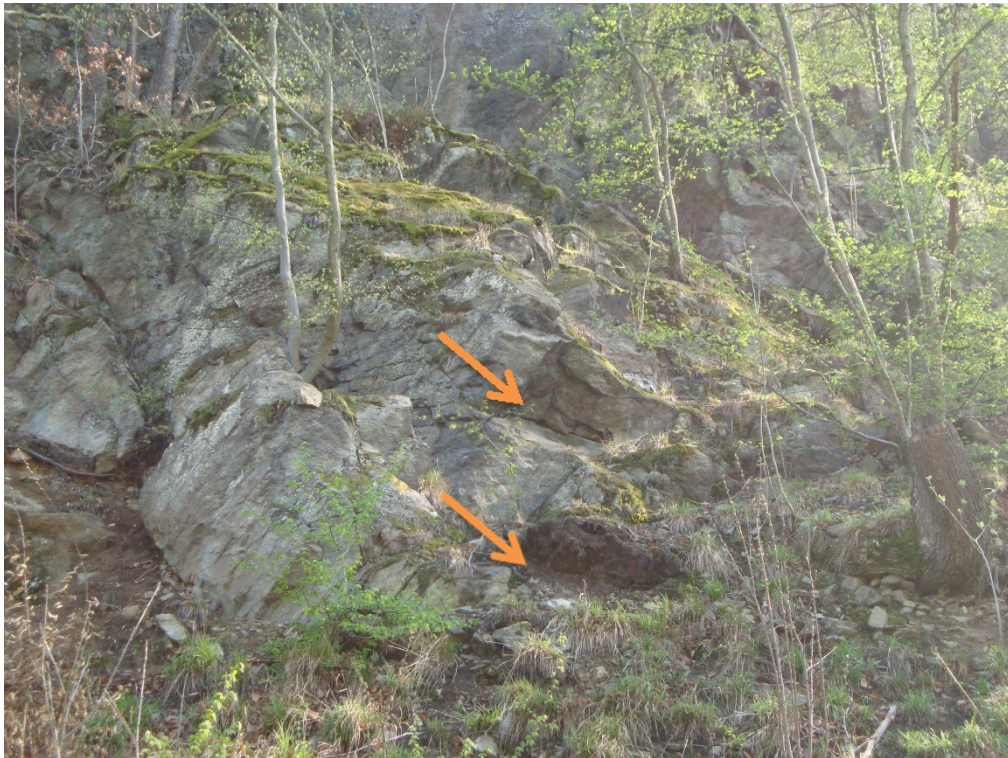
Bild 1: Beräumung Kluftkörper, ca. km 0,516 (0,156 m ö. L.)

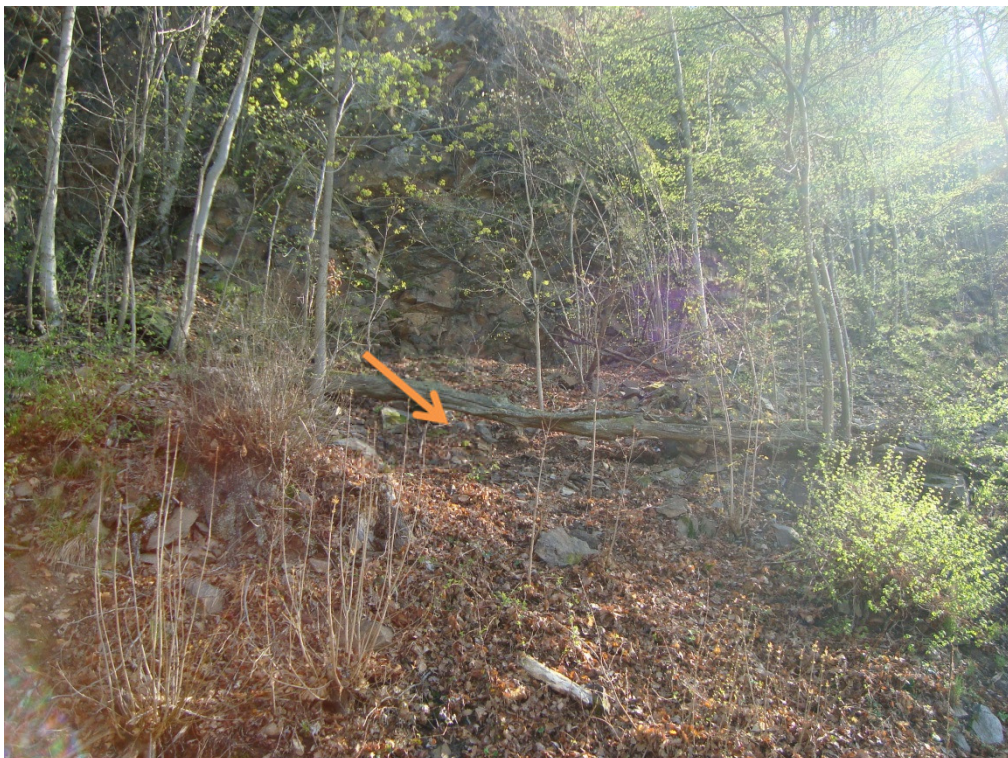
Bild 2: Beräumung Kluftkörper im Bereich Totholz, ca. km 0,460 (0,100 m ö. L.)

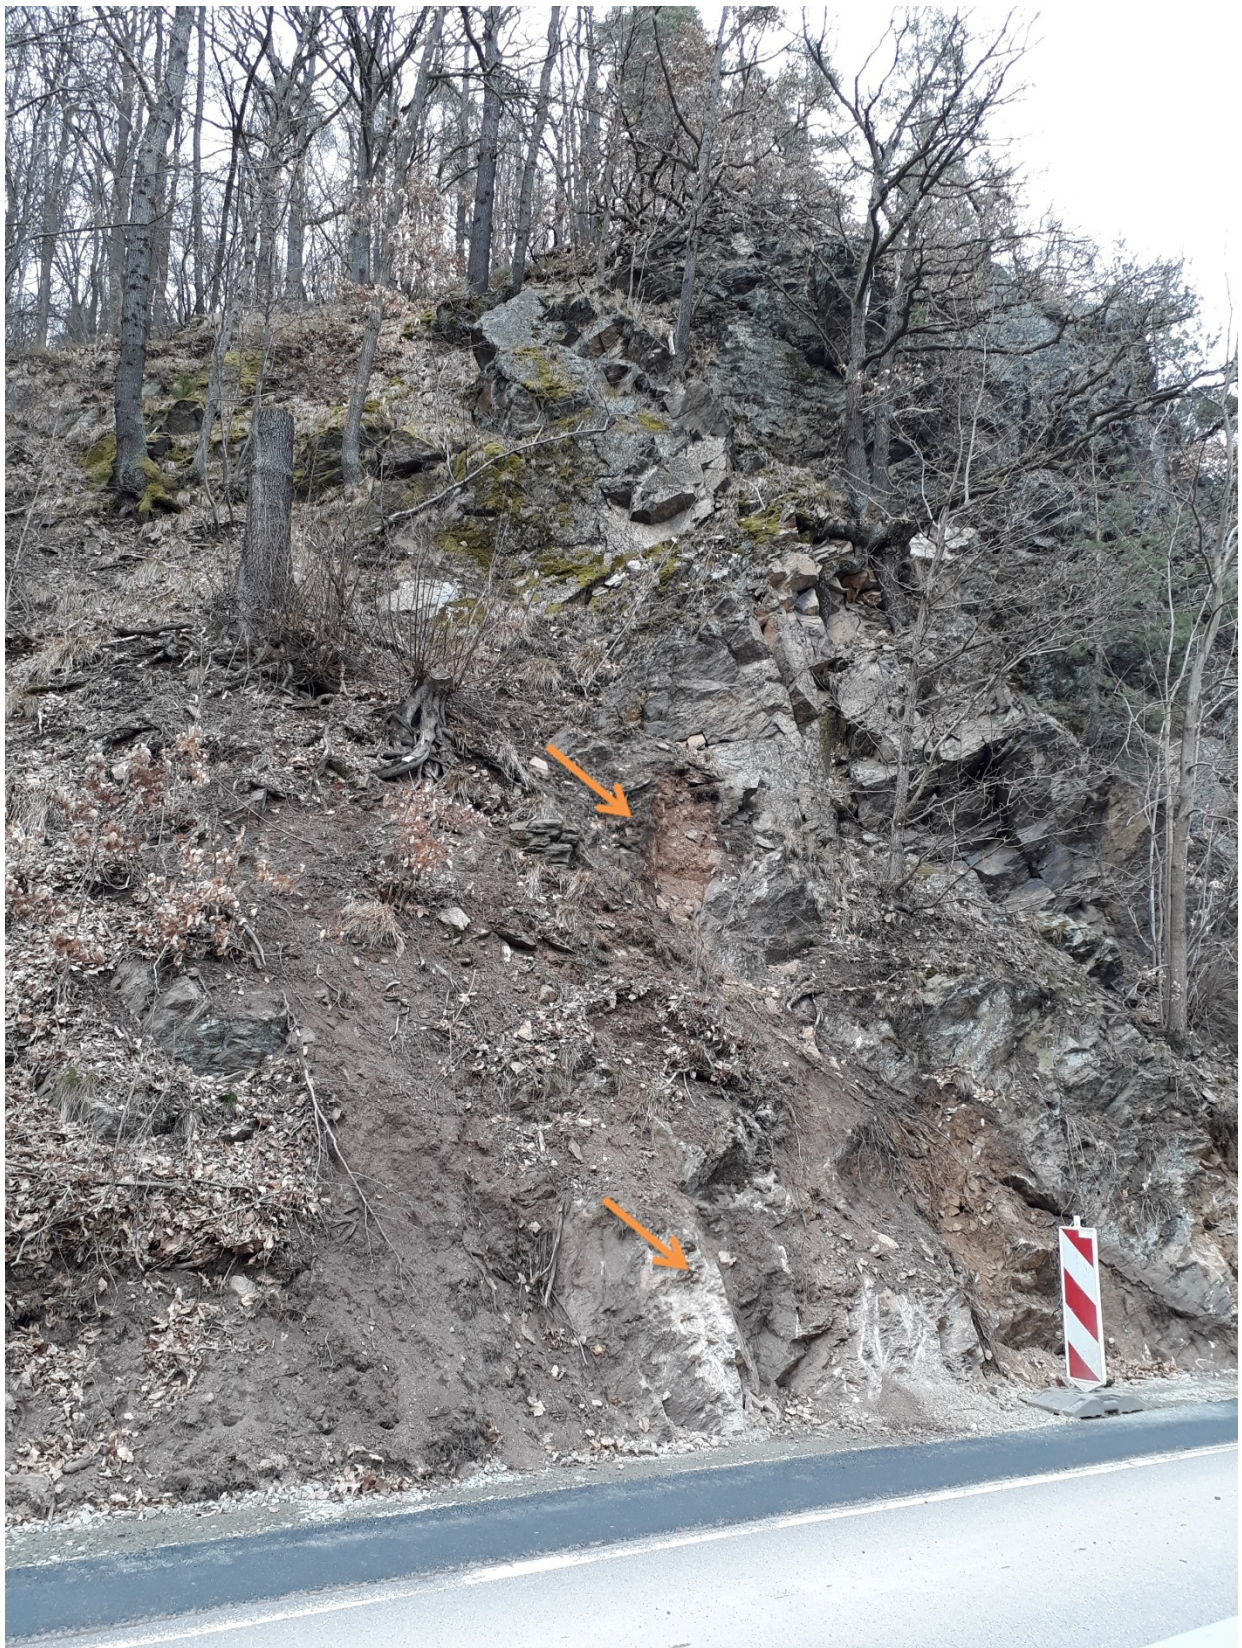
Bild 3: lose Kluftkörper beräumt und Felsklippe am Hangfuß gering profiliert,
ca. km 0,560 (0,200 m ö. L.)

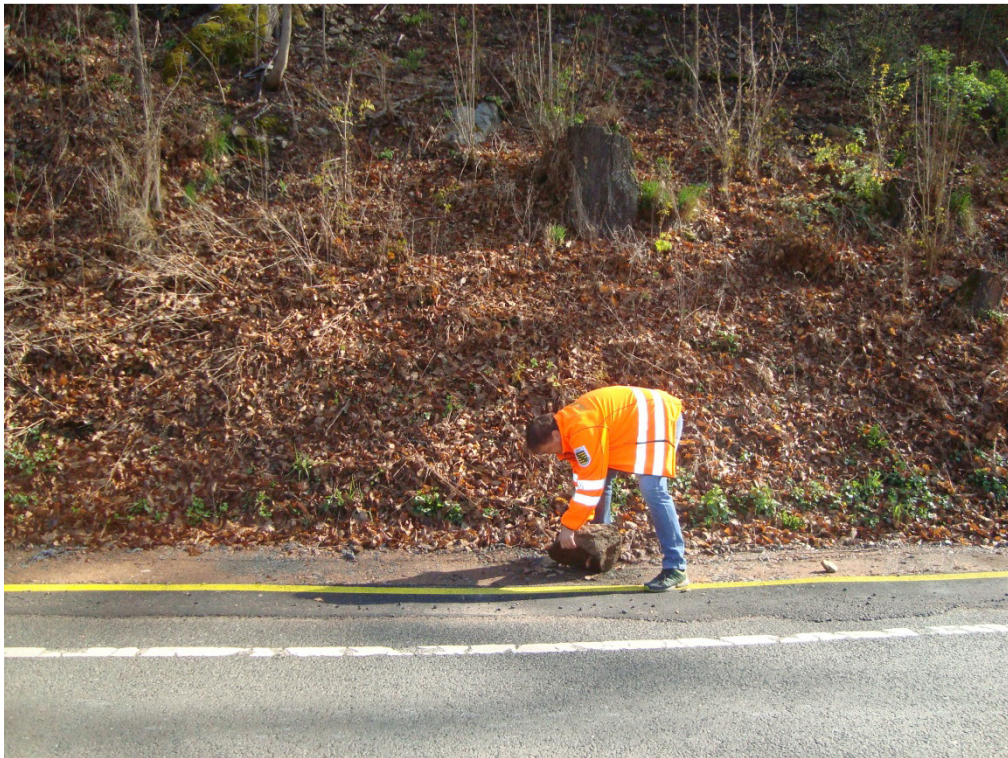
Bild 4: Kluftkörper liegend am Straßenrand, ca. km 0,450, Größe ca. 40/40cm, Beräumung am 18.04.2018

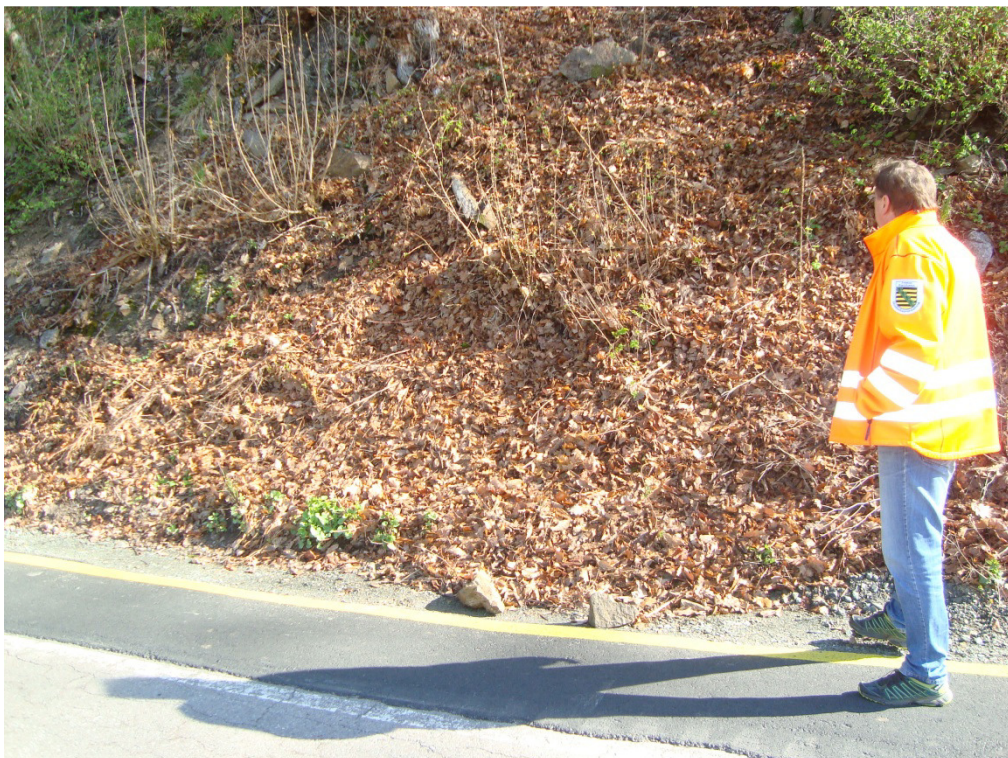
Bild 5: Kluftkörper liegend am Straßenrand, ca. km 0,460, Größe ca. 20/20cm, Beräumung am 18.04.2018
