# **INGENIEURGEOLOGISCHE FACHSTELLUNGNAHME**

**Projekt:** S 178, Schlottwitz, Fels- und Böschungssicherung  
im Bereich Stützwand 19

**Projekt Nr.:** 16-2039-4

Dresden, den 10. Januar 2020

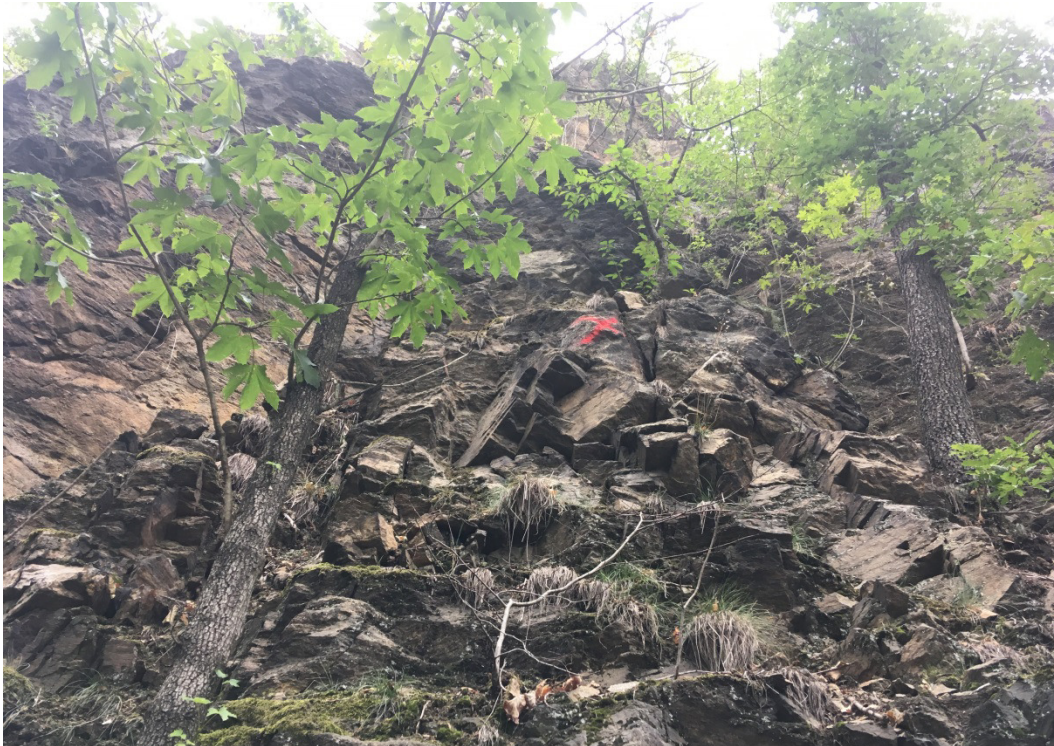
Abgestürzte Blöcke bleiben überwiegend mit wenigen Metern Abstand zur Straße liegen. Ein Erreichen der Straße kann nicht vollständig ausgeschlossen werden.

Bild 1: Übersicht Bereich A 1

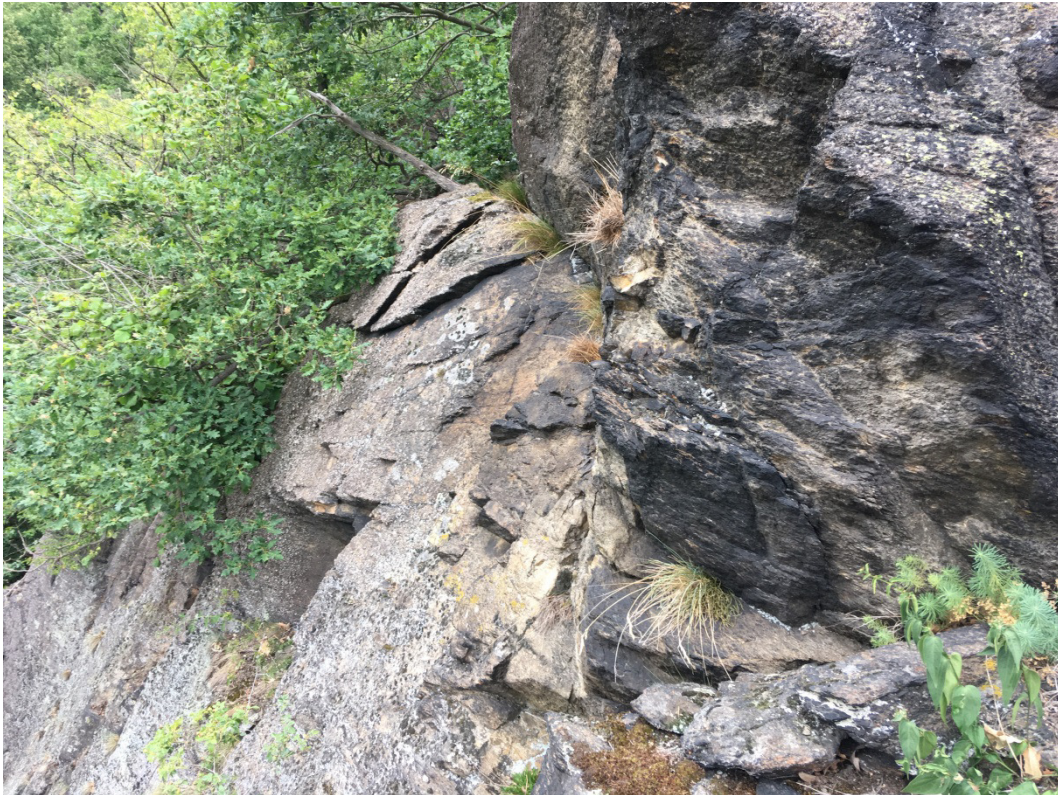
Potentiell abstürzende Blöcke befinden sich im direkten Bereich der Felsklippe und können auf Grund der steilen Neigung des Massivs eine hohe Fallenergie entwickeln. Ein Erreichen der Straße durch abgestürzte Blöcke ist möglich, wobei durch den untenstehenden Schutzwald mit einer Abminderung der Fallenergie zu rechnen ist.

Bild 1: Bereich A 2, Blick Richtung Nordwesten

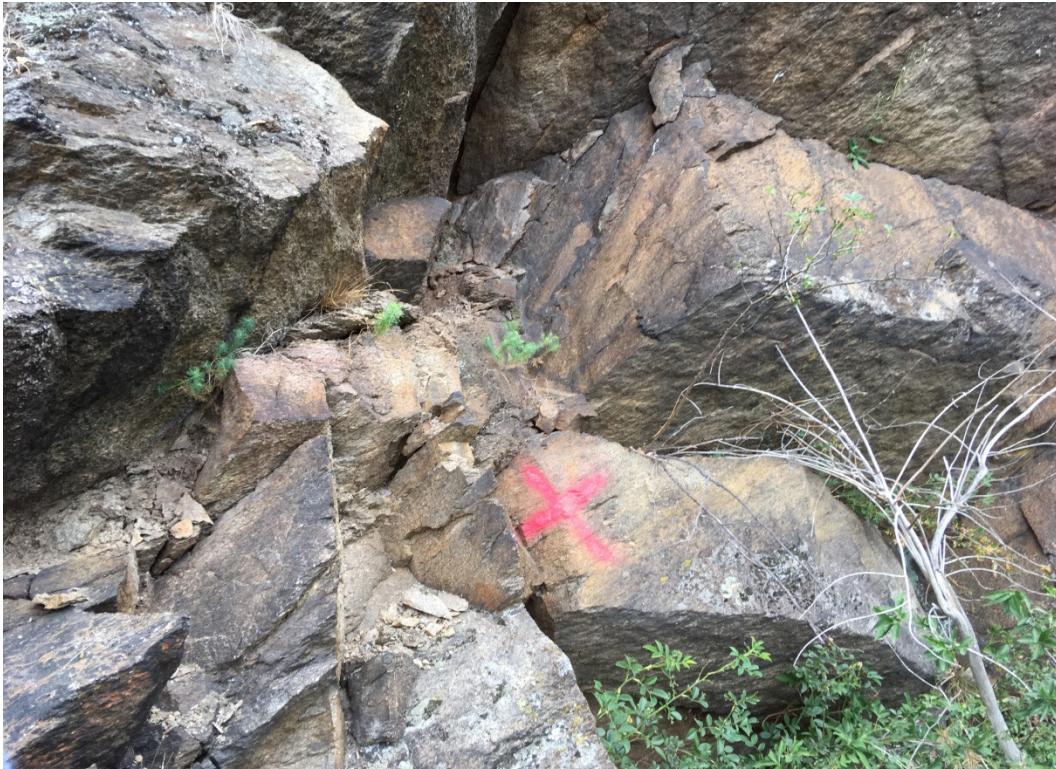
Potentiell abstürzende Blöcke befinden sich im direkten Bereich der Felsklippe und können auf Grund der steilen Neigung des Massivs eine hohe Fallenergie entwickeln. Ein Erreichen der Straße durch abgestürzte Blöcke ist möglich, wobei durch den untenstehenden Schutzwald mit einer Abminderung der Fallenergie zu rechnen ist.

Bild 1: größter absturzgefährdeter Block im Bereich A 3

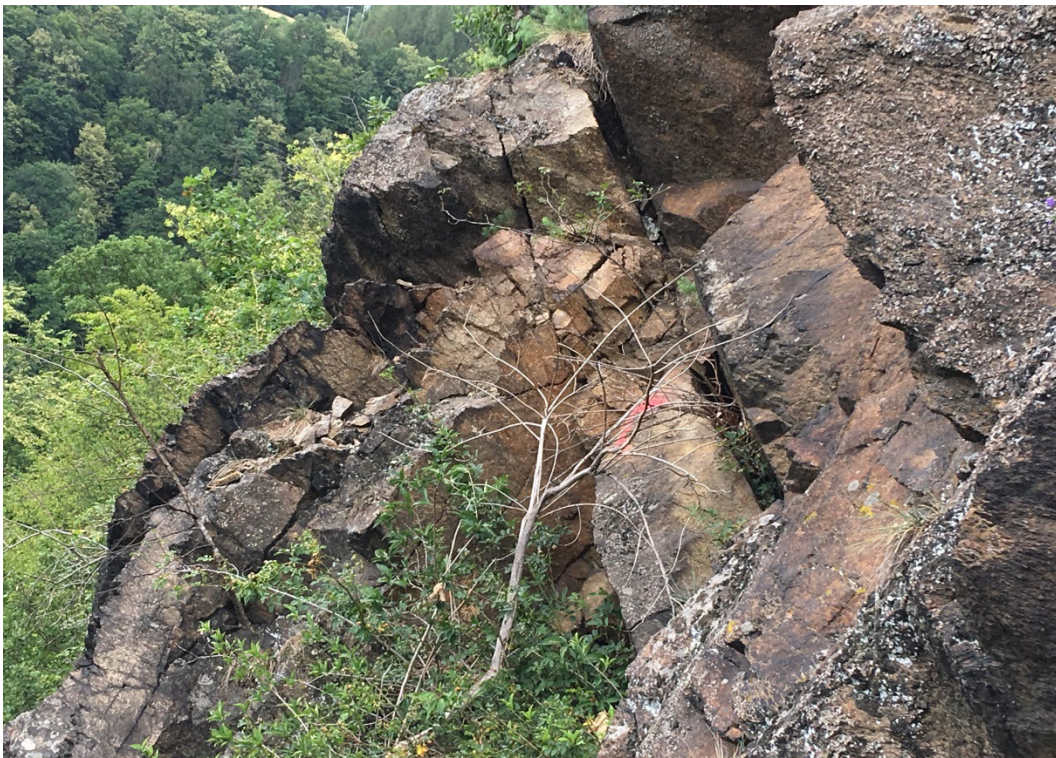
Bild 2: Bereich A 3, Blick Richtung Nordwesten

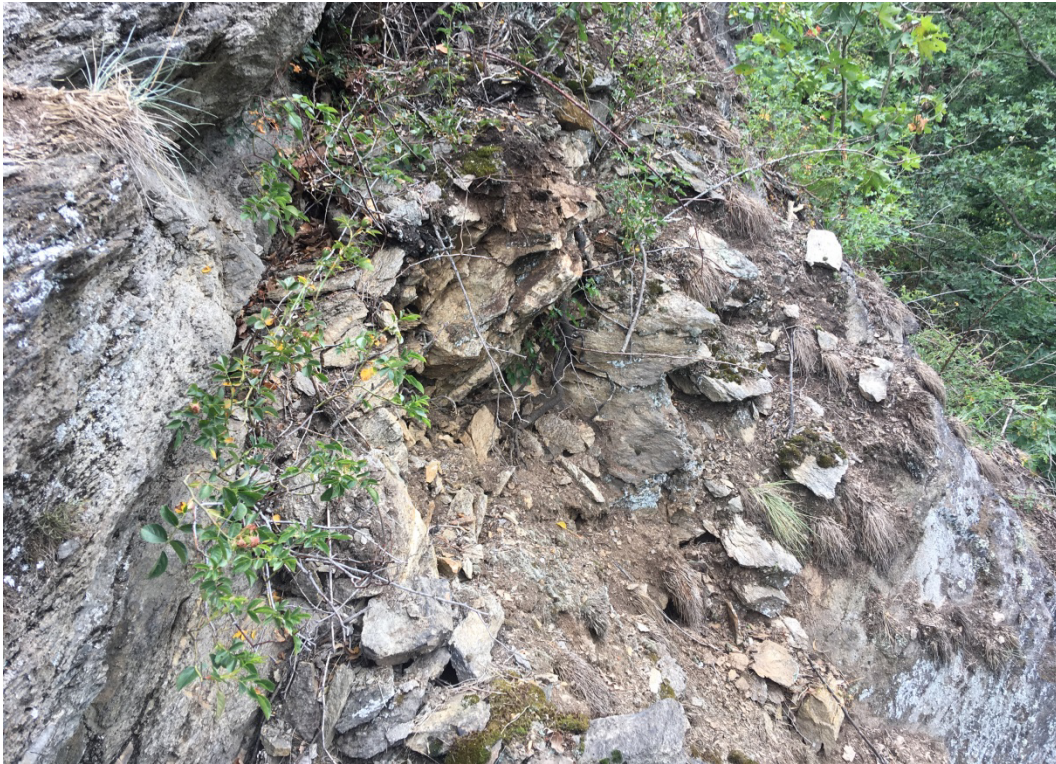
Potentiell abstürzende Blöcke befinden sich im direkten Bereich der Felsklippe und können auf Grund der steilen Neigung des Massivs eine hohe Fallenergie entwickeln. Ein Erreichen der Straße durch abgestürzte Blöcke ist möglich, wobei durch den untenstehenden Schutzwald mit einer Abminderung der Fallenergie zu rechnen ist.

Bild 1: vollständige bis starke Verwitterung im Bereich A 4, Blick Richtung Südosten

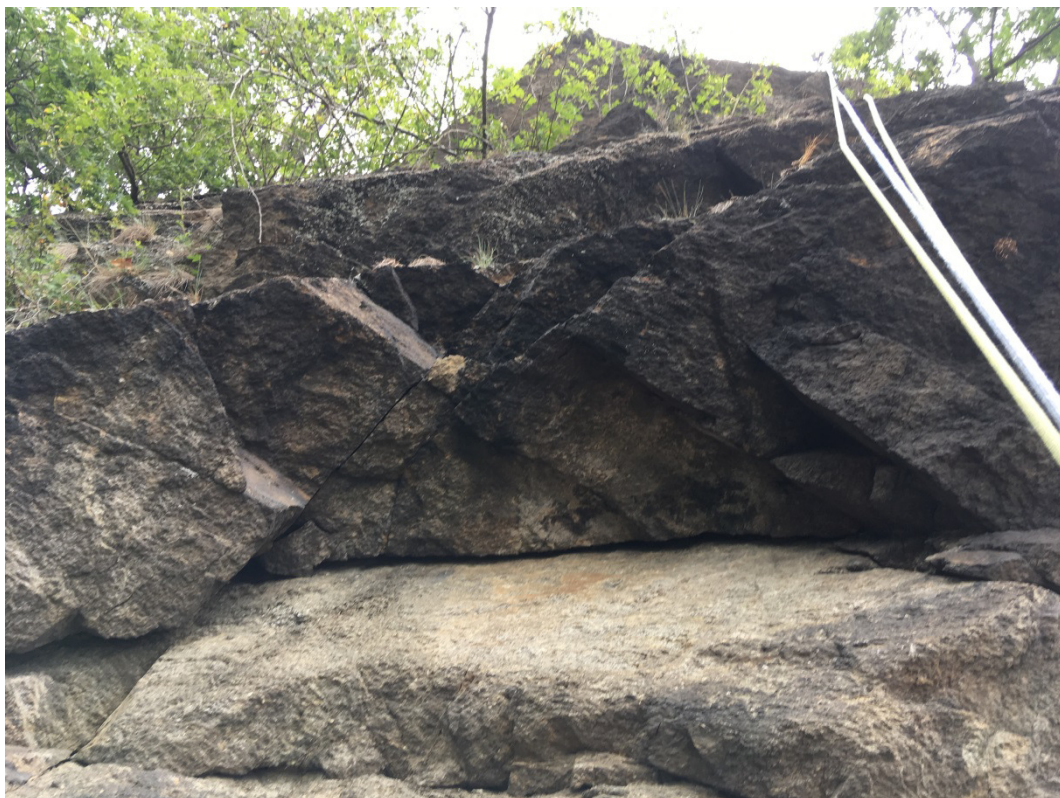
Bild 2: Bereich A 4, Blick nach oben

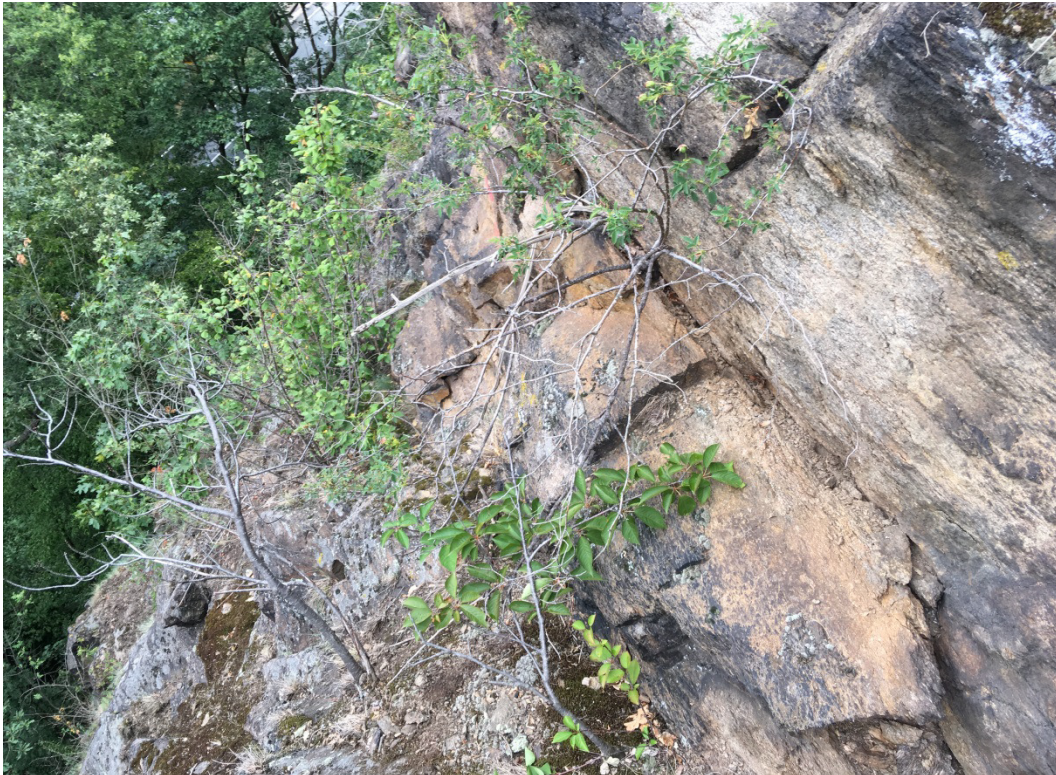
Potentiell abstürzende Blöcke befinden sich im direkten Bereich der Felsklippe und können auf Grund der steilen Neigung des Massivs eine hohe Fallenergie entwickeln. Ein Erreichen der Straße durch abgestürzte Blöcke ist möglich, wobei durch den untenstehenden Schutzwald mit einer Abminderung der Fallenergie zu rechnen ist.

Bild 1: vollständige verwitterte Kluft im Bereich A 6, Blick Richtung unten

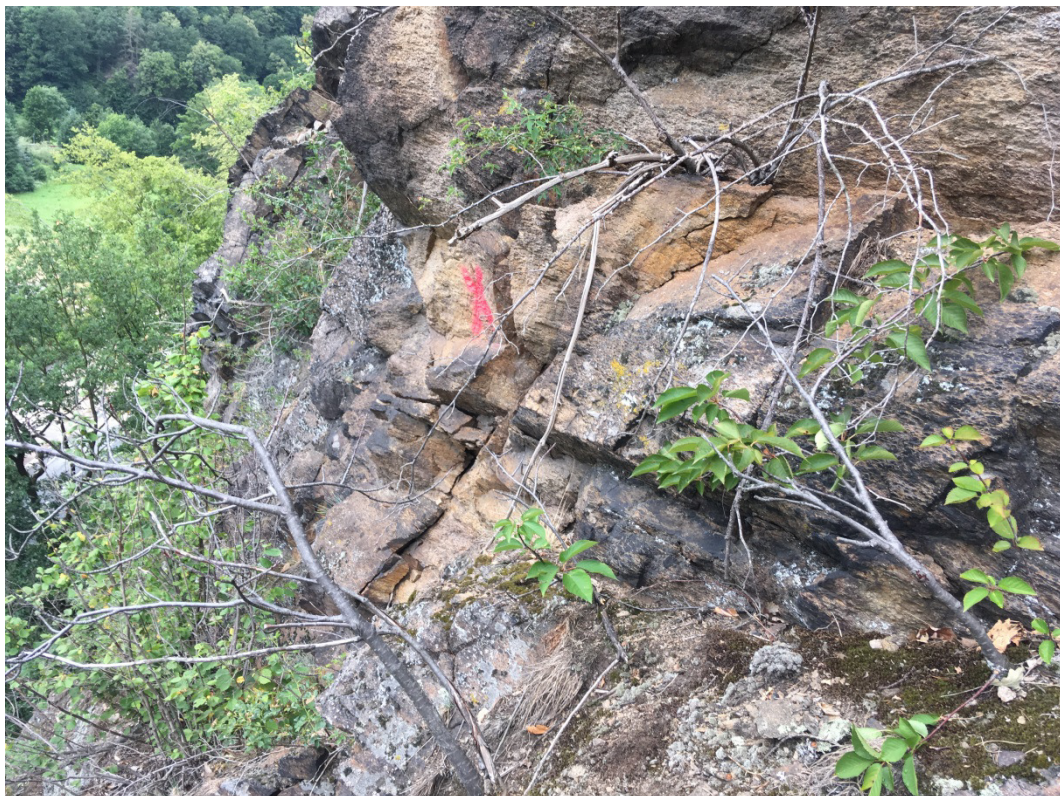
Bild 2: Bereich A 6, Blick Richtung Nordwesten

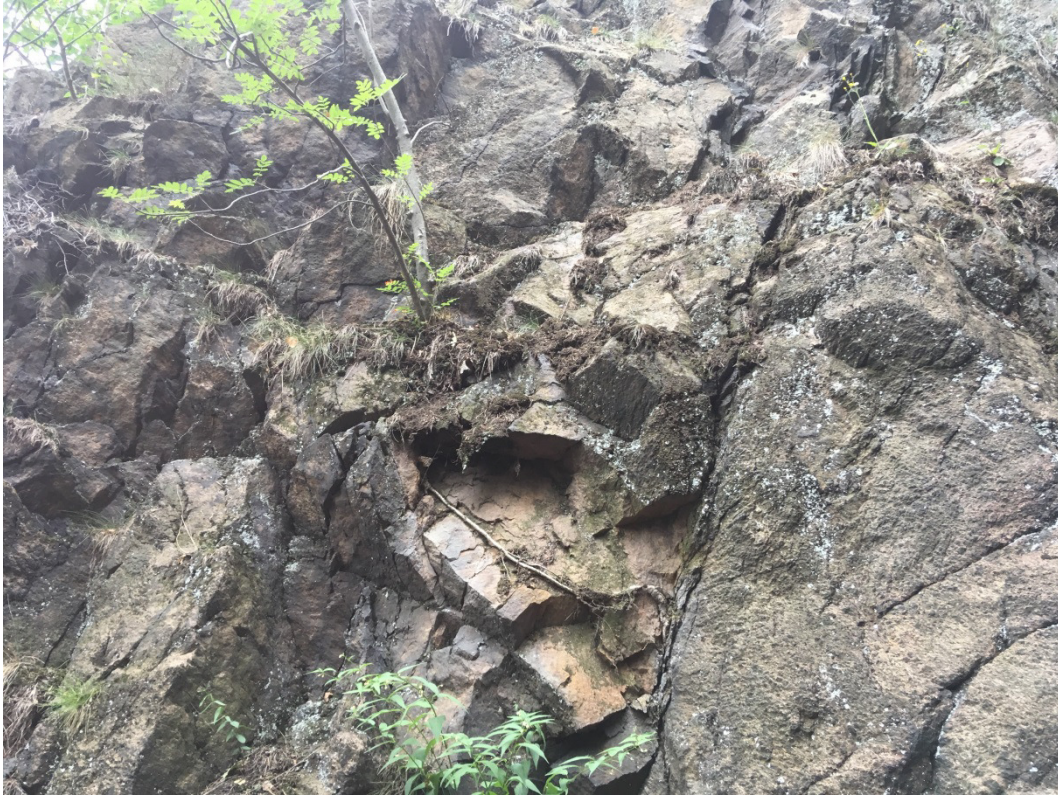
Abgestürzte Blöcke, die nicht im Bereich des Hanges liegenbleiben können über die Rinne I in Richtung der Straße rollen.

Bild 1: Blockausbruch infolge Wurzelsprengung im Bereich B 1

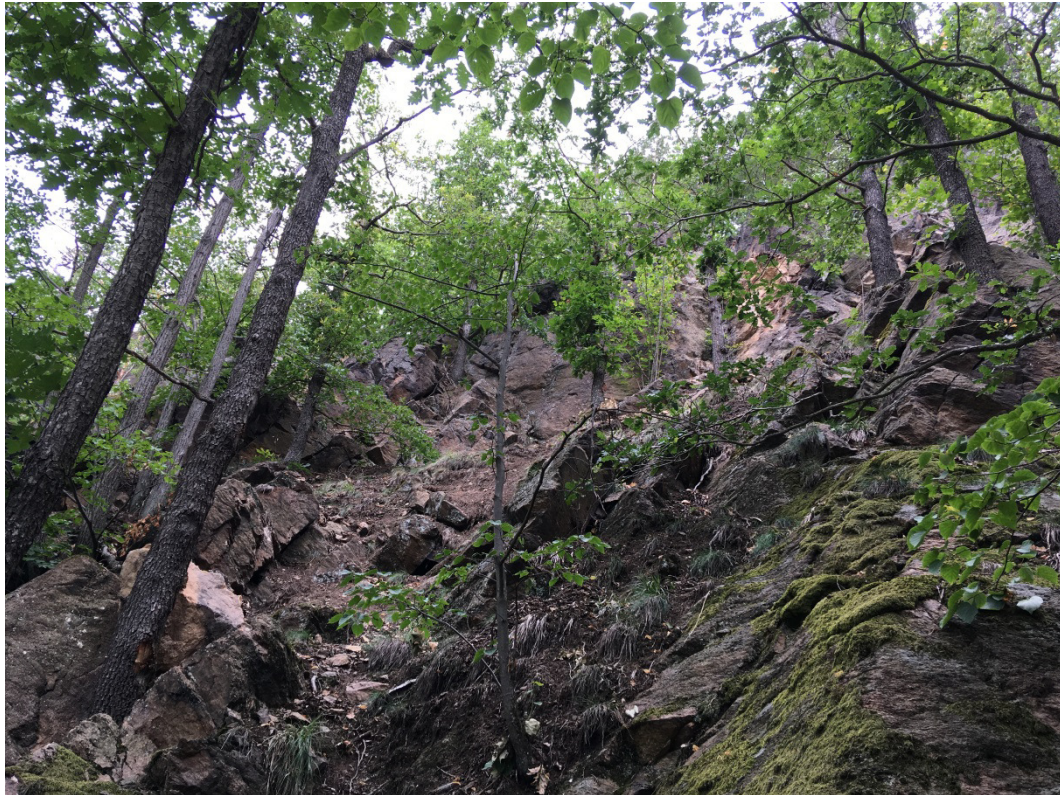
Abgestürzte Blöcke rollen über die Rinne II in Richtung der Straße. Wie in den Bildern 2 und 3 zu erkennen ist wird eine Vielzahl von abgestürzten Blöcken durch den Bewuchs aufgehalten. Ein Erreichen der Straße kann allerdings nicht ausgeschlossen werden.

Bild 1: Übersicht Bereich B 4, Blick Richtung Nordosten

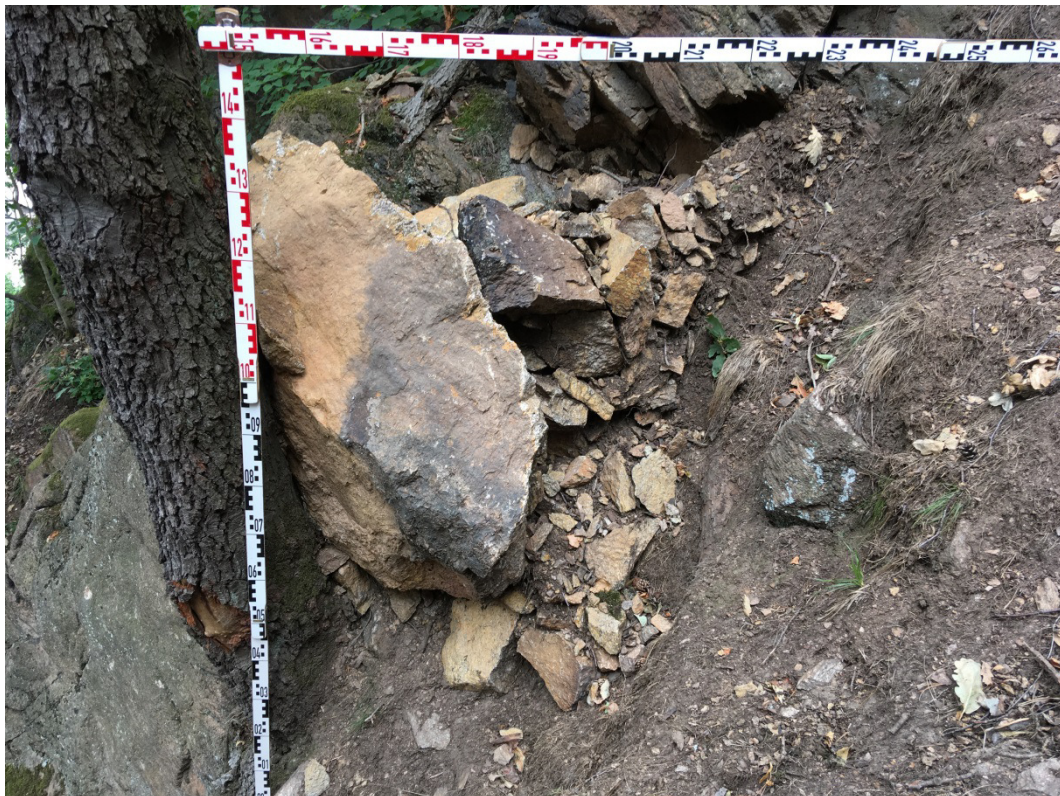
Der aufgenommene Bereich befindet sich ca. 13 m oberhalb der Straße. Die Neigung der sich anschließenden Rinne beträgt ca. 45° im oberen Bereich. Am Fuße der Rinne läuft der Hang mit einer Neigung von ca. 35° in Richtung der Straße aus. Die hellen Abbruchkanten lassen sich frische Felsabbrüche zurückführen (siehe Bild 4 und 5). Die Klüfte an der Abbruchstelle sind stark durchwurzelt. Es wurden Wurzeldicken von 0,5 bis 5 cm aufgenommen. In den durchwurzelten Bereichen bilden sich verstärkt humose bis schluffige Kluftbeläge aus. Der größte dokumentierte abgestürzte Block (Bild 2) besitzt Maße von ca. 1,1 x 0,9 x 0,4 m.

Bild 2: größter abgestürzter Block im Bereich B 4

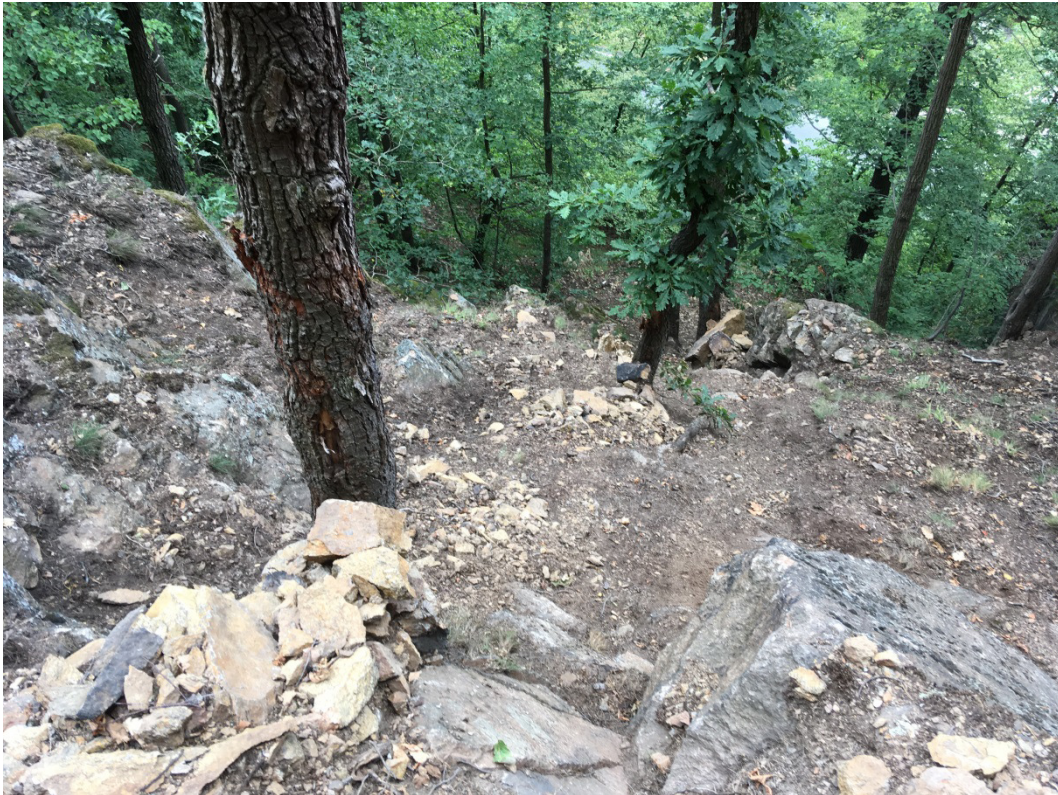
Bild 3: auffangende Wirkung des Schutzwaldes Bereich B 4, Blick Richtung Südwesten

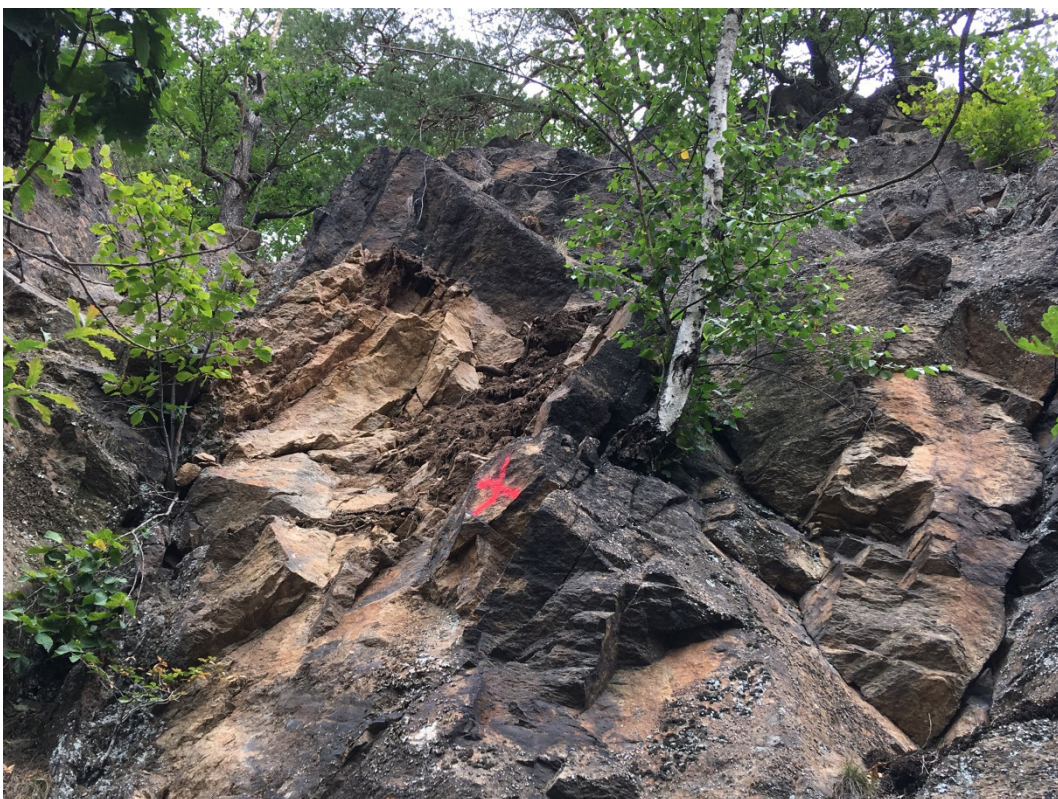
Bild 4: Wurzelsprengung im Bereich des Absturzes Bereich B 4, Blick Richtung Norden

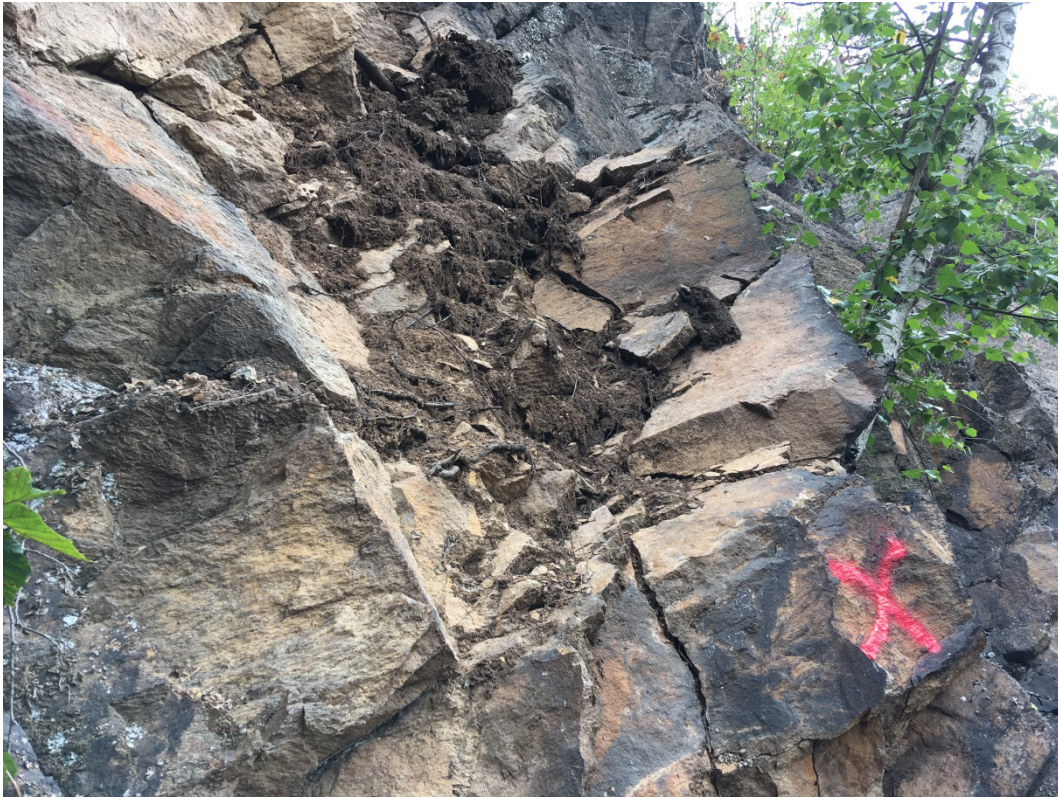
Bild 5: weitere absturzgefährdete Blöcke im Bereich B 4, Blick Richtung Osten

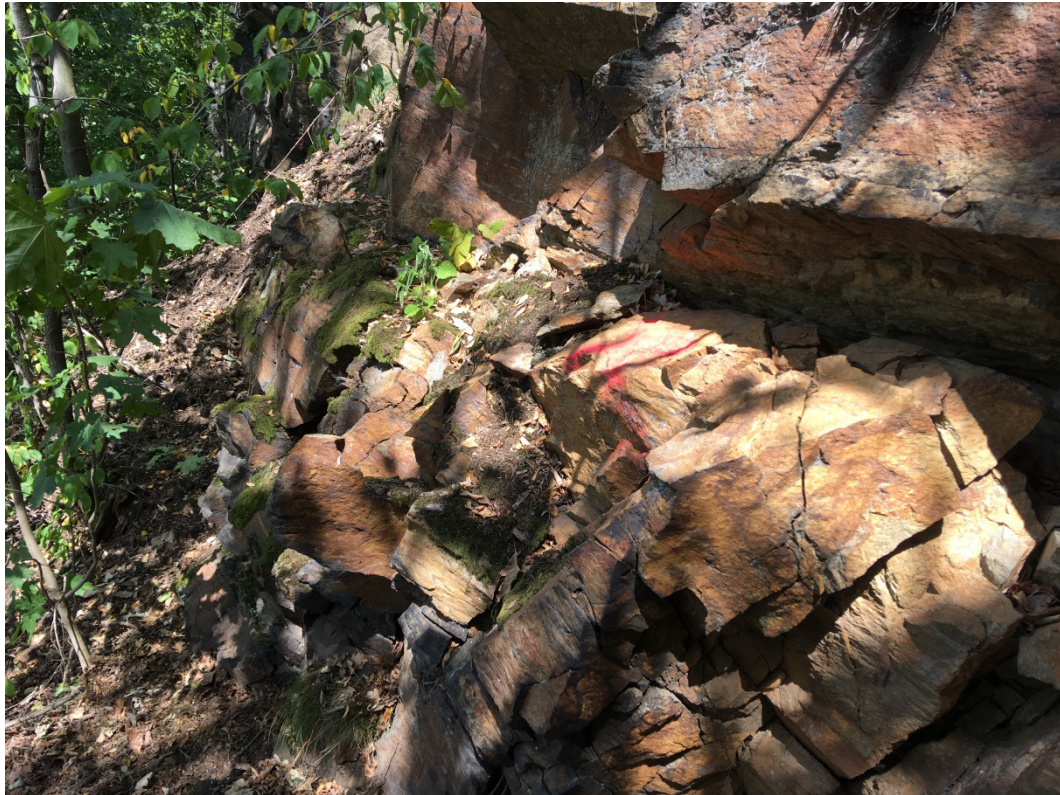
Auf Grund der geringen Höhe des Gebietes in Bezug auf das Straßenniveau entwickelt sich keine große Fallenergie der abstürzenden Blöcke. Die meisten abgestürzten Blöcke bleiben am angrenzenden Hang liegen. Es ist allerdings nicht ausgeschlossen, dass einzelne Blöcke die Straße erreichen.

Bild 1: stark verwitterter Bereich B 5, Blick Richtung Nordenwesten

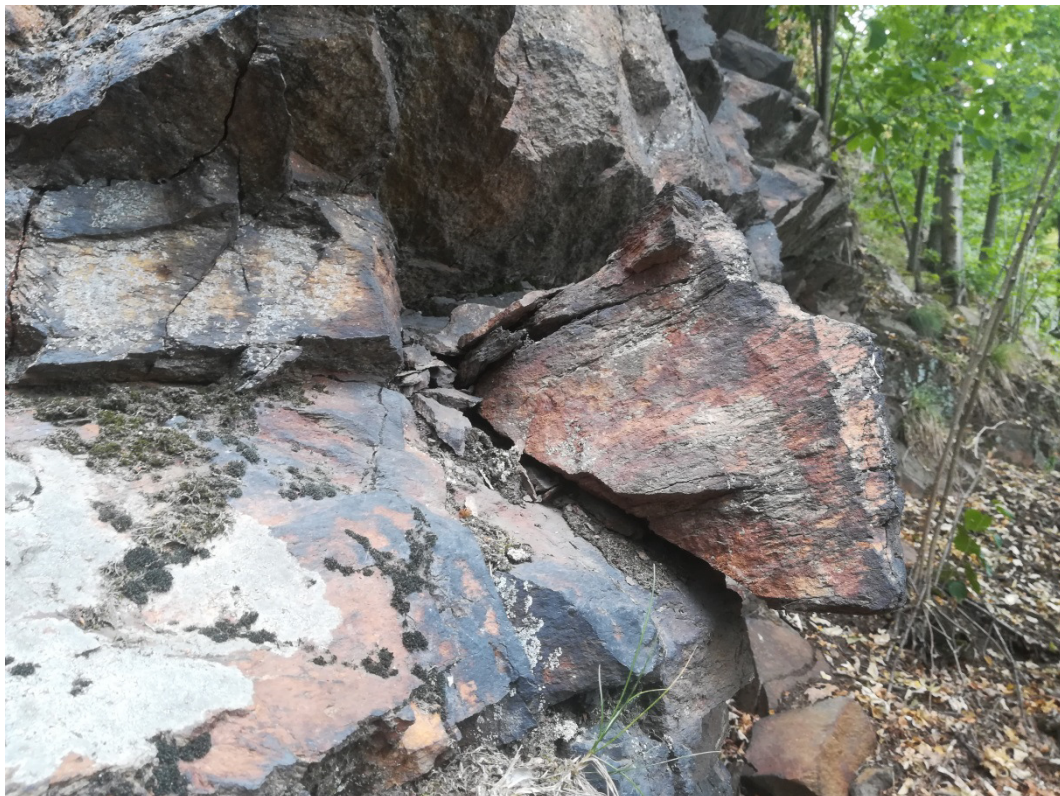
Bild 2: absturzgefährdeter Block im Bereich B 5

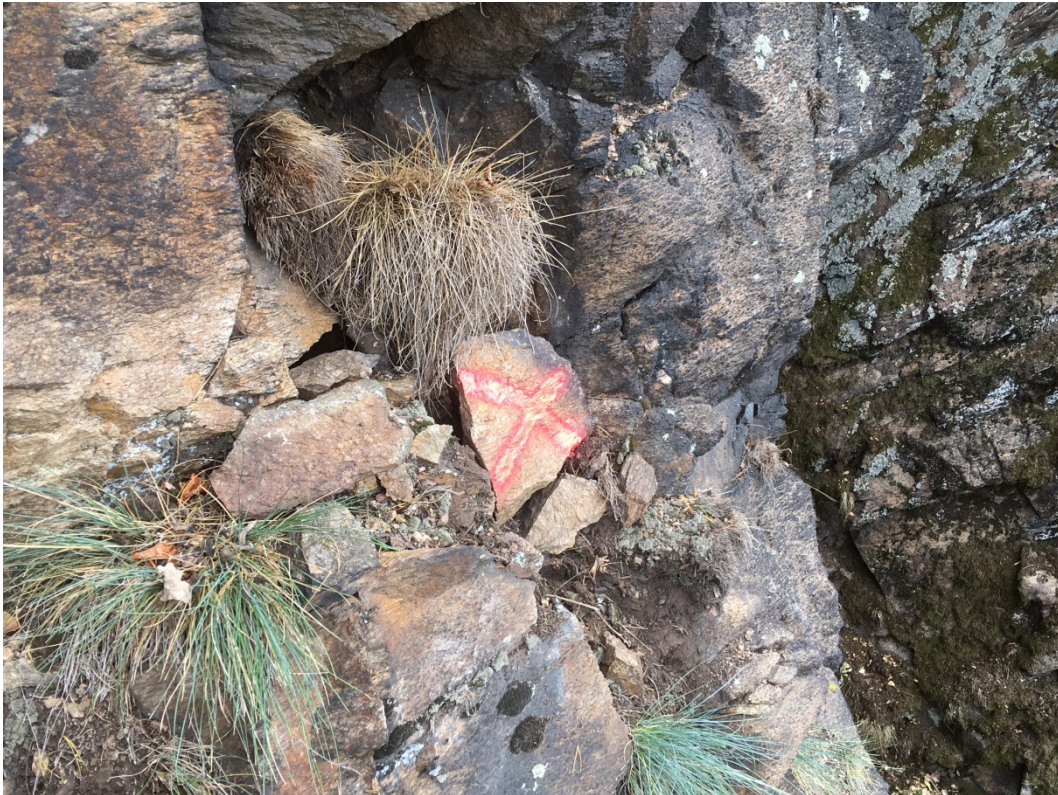
Bild 3: stark aufgelockerte Zone an Felsklippe im Bereich B 6

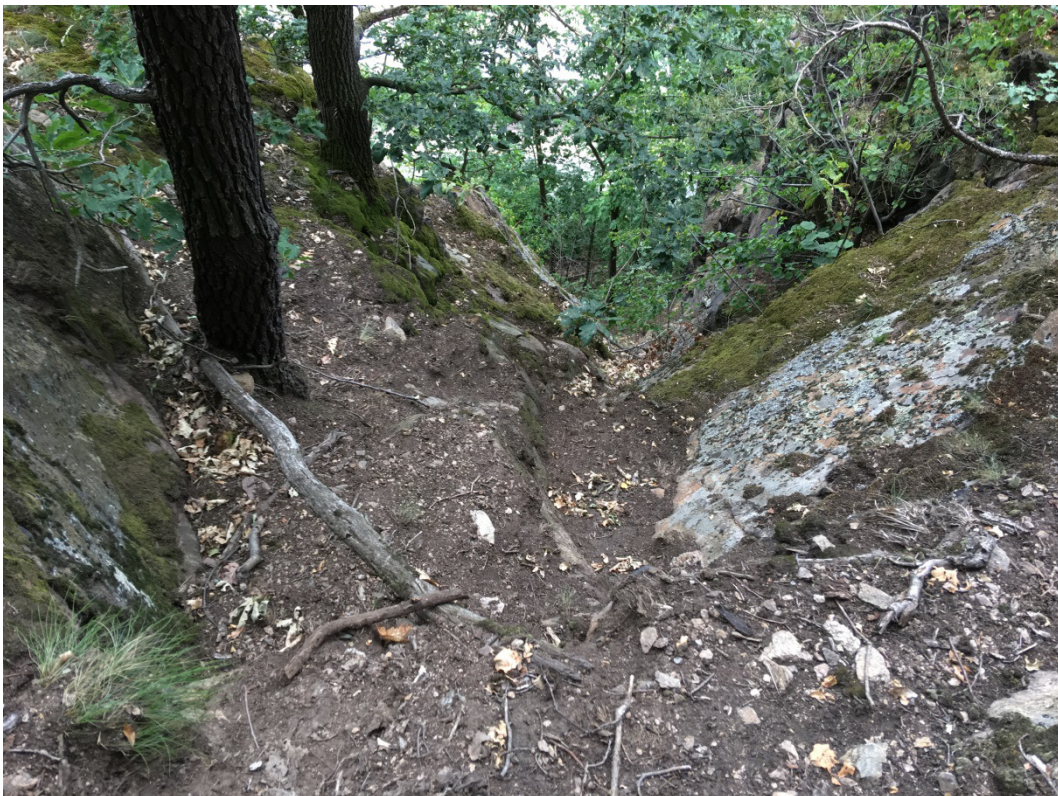
Bild 4: Richtung Straße geneigte Rinne östlich angrenzend an Bereich B 6

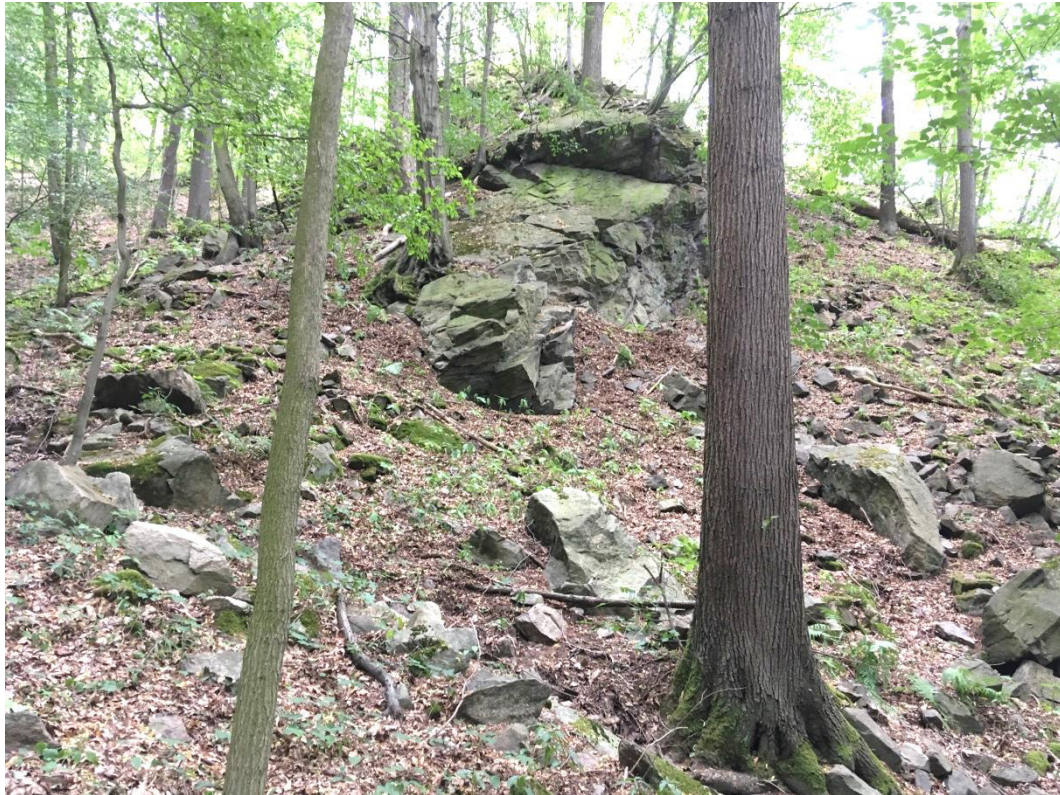
Abgestürzte Blöcke bleiben aufgrund des Schutzwaldes, der Hangneigung und des Hangverlaufes auf dem Hang liegen. Ein Erreichen der Straße kann ausgeschlossen werden.

Bild 1: Übersicht Bereich C 1, Blick Richtung Südosten

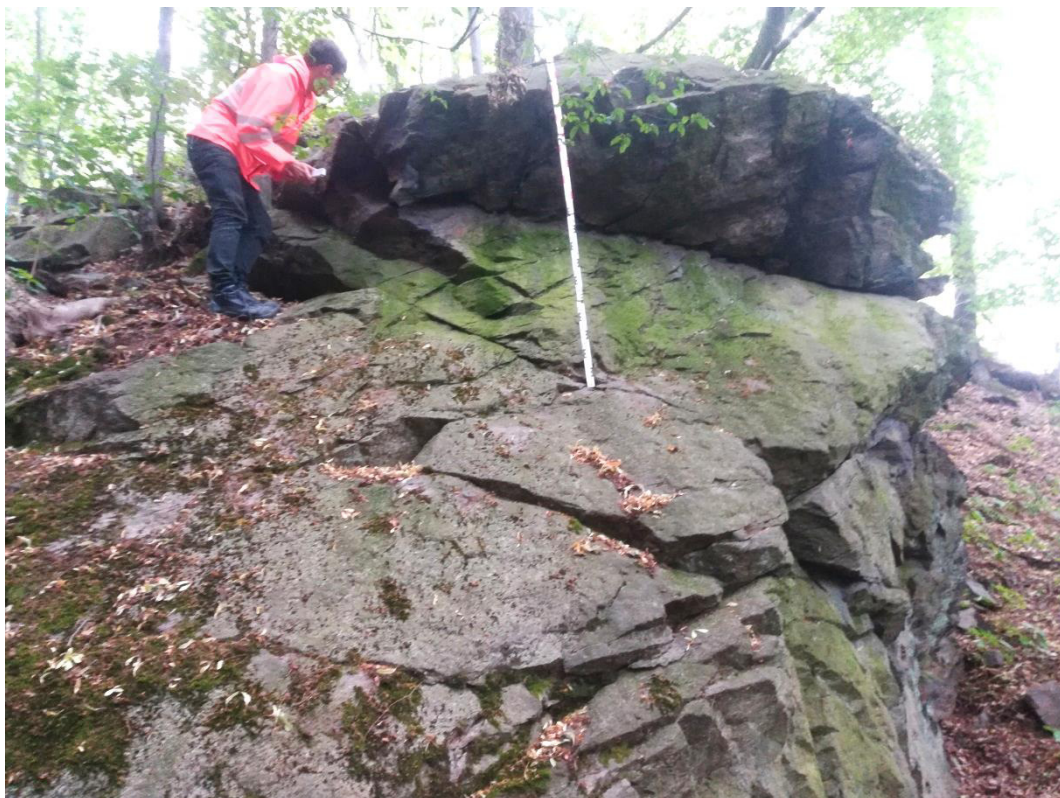
Bild 2: größter absturzgefährdeter Block im Bereich C 1

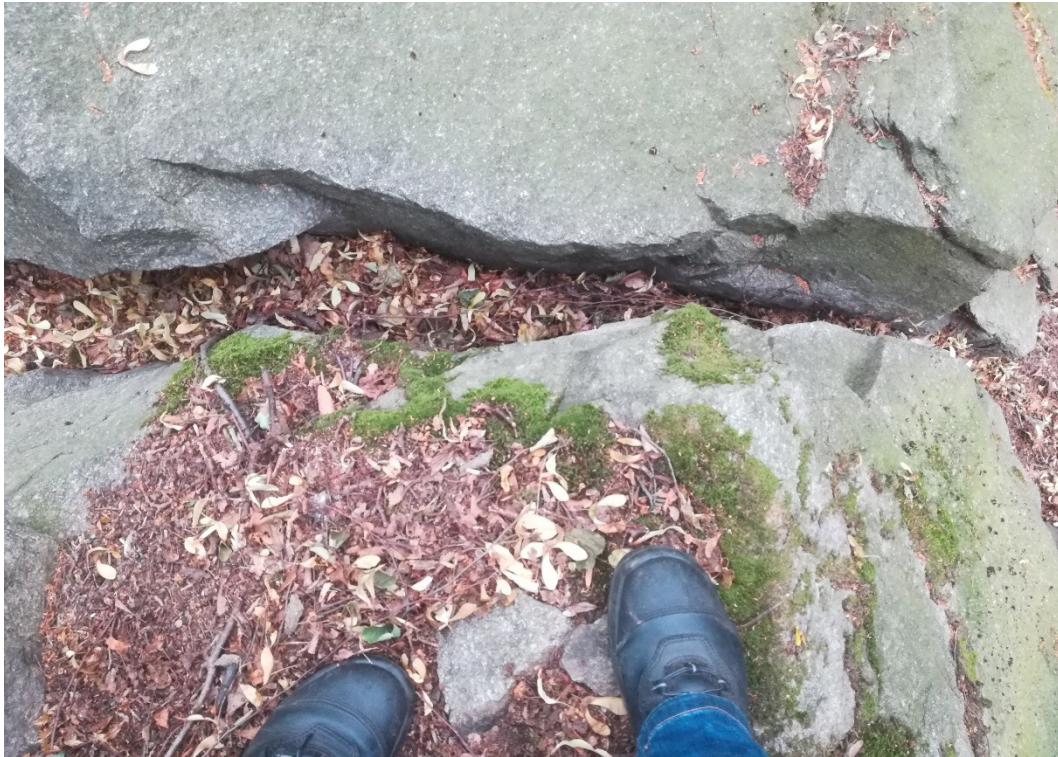
Bild 3: Kluft hinter größtem absturzgefährdetem Block im Bereich C 1

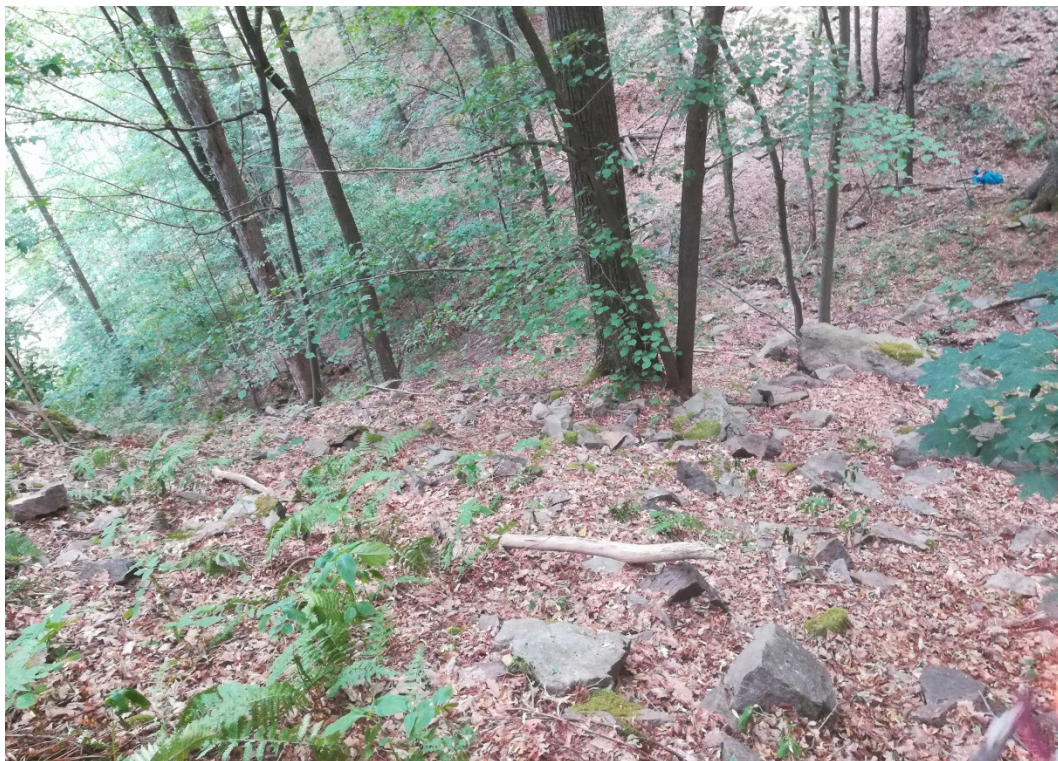
Bild 4: Blick Richtung Rinne IV

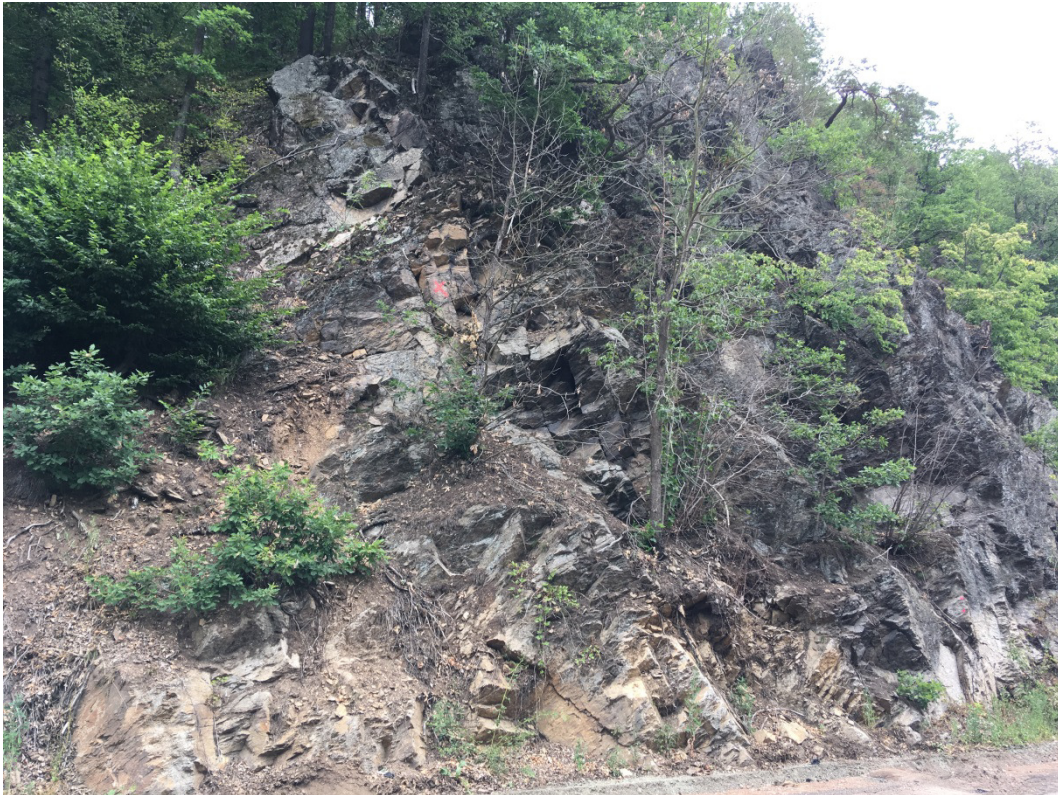
Abgestürzte Blöcke bleiben auf den Absätzen oder auf der Straße liegen. Ein Erreichen der Straße ist bei einem Ausbruch sehr wahrscheinlich. .

Bild 1: Übersicht Bereich C 2, Blick Richtung Nordwesten

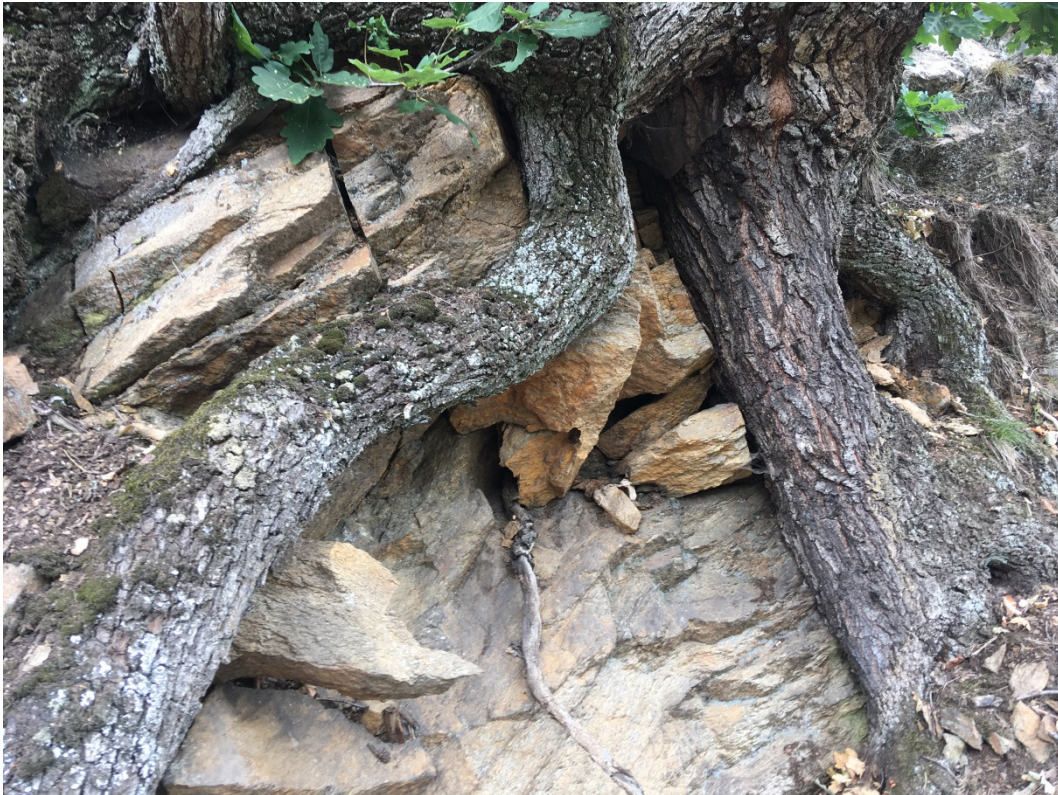
Bild 3: durch Wurzelsprengung gelöste Blöcke im Bereich C 2

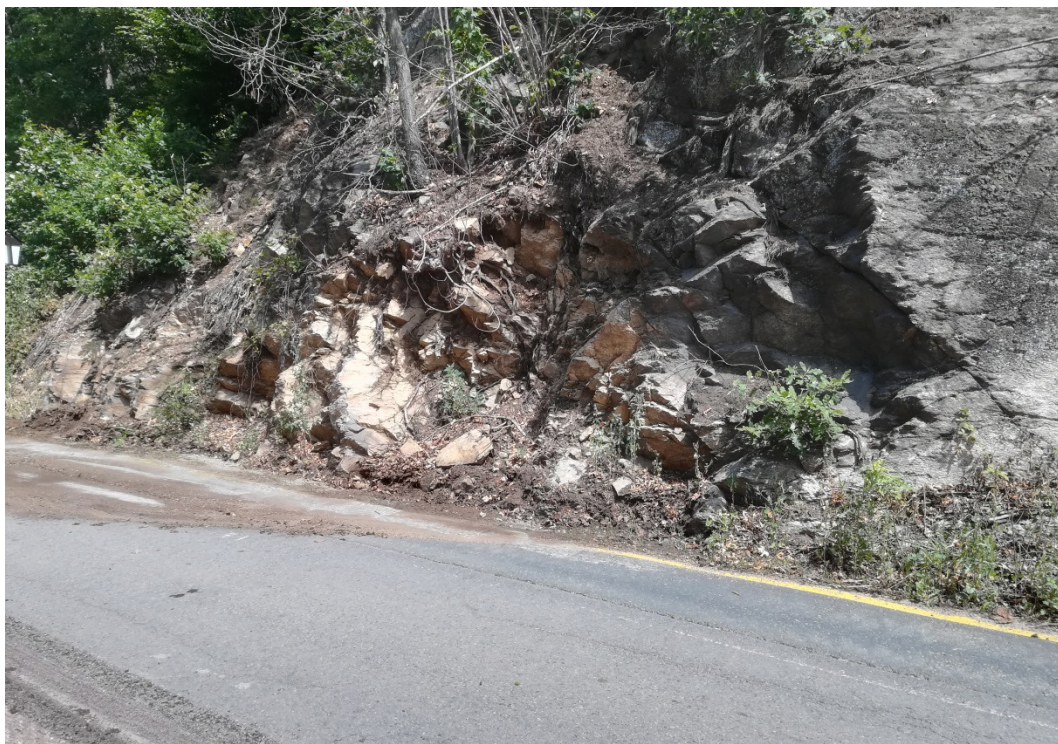
Bild 4: vollständig bis stark verwitterter Bereich unmittelbar an der S 178

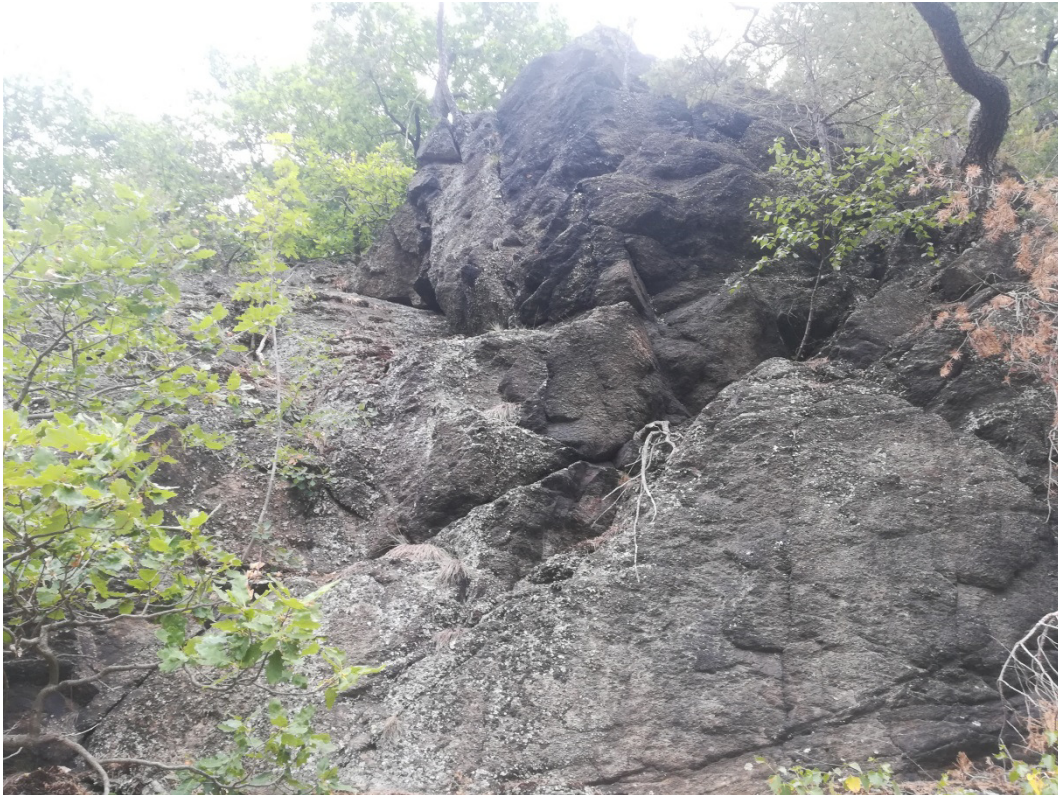
Abgestürzte Blöcke bleiben überwiegend auf der Straße liegen. Ein Erreichen der Straße kann erwartet werden.

Bild 1: Übersicht Bereich C 3, Blick Richtung Nordwesten
