# **INGENIEURGEOLOGISCHE FACHSTELLUNGNAHME**

**Projekt:** S 178, Schlottwitz, Fels- und Böschungssicherung  
im Bereich Stützwand 19

**Projekt Nr.:** 16-2039-4

Dresden, den 10. Januar 2020

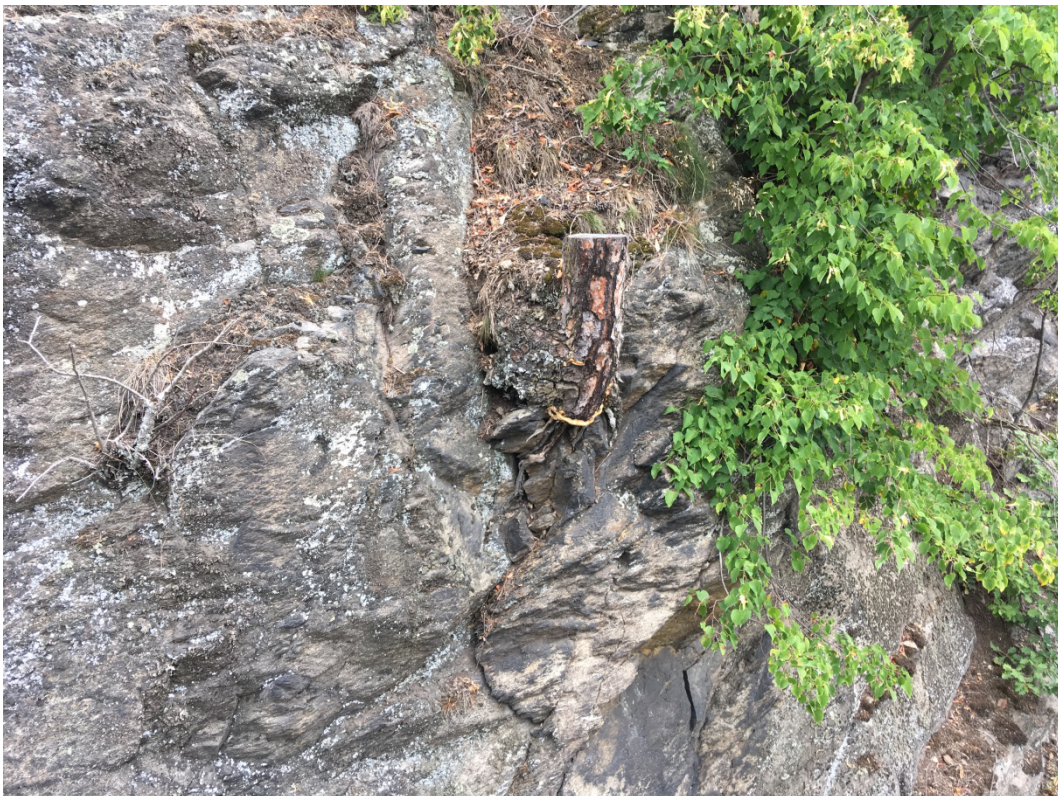
Bild 2: absturzgefährdeter Block durch Wurzelsprengung im Bereich C 3

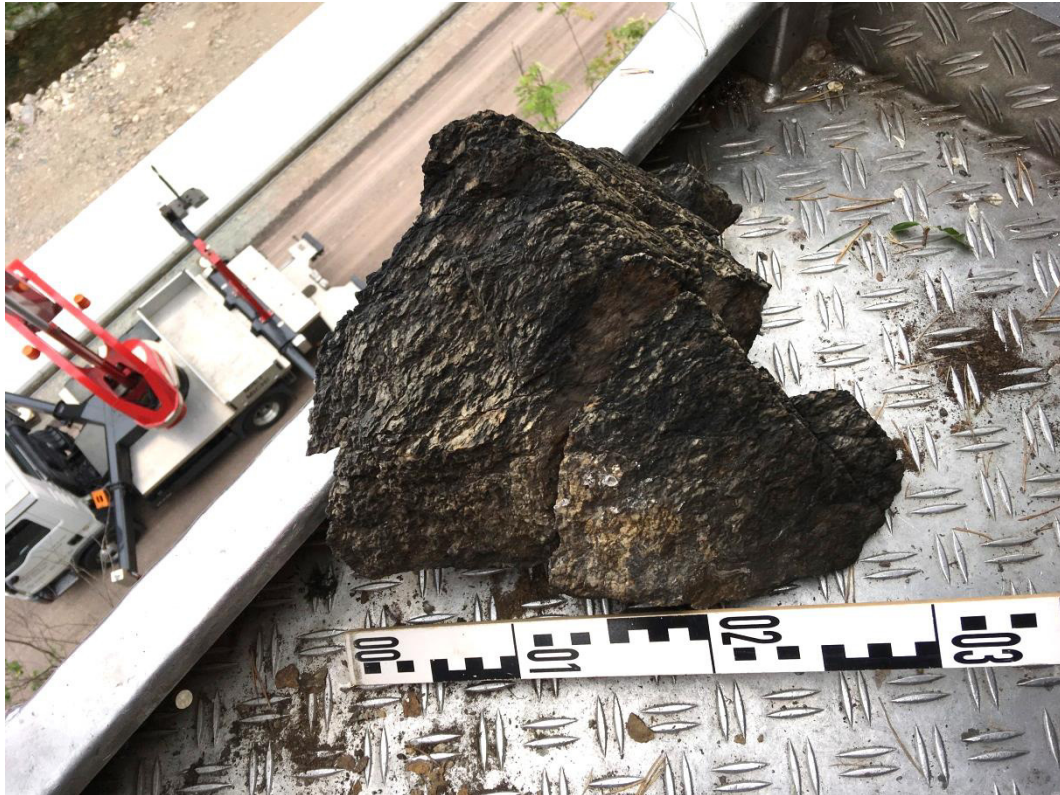
Bild 3: aus Felsklippe abgesammelter Block

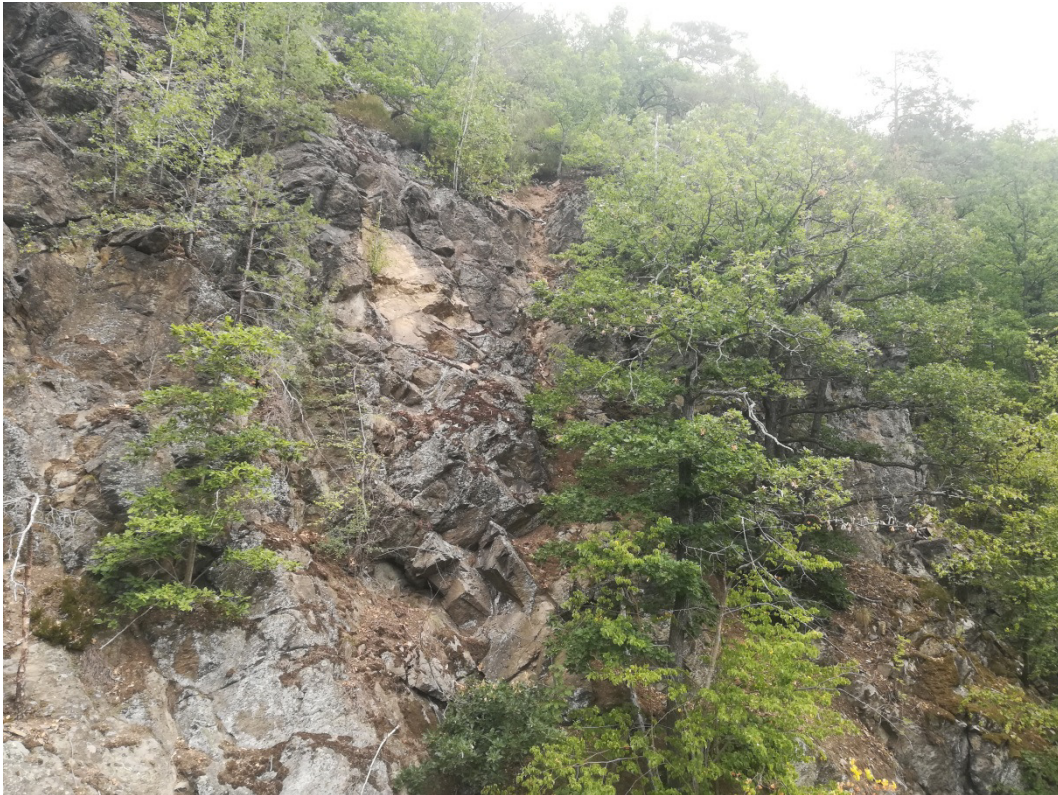
Abgestürzte Blöcke, die nicht im Bereich der Absätze liegenbleiben, können die Straße erreichen.

Bild 1: Übersicht Bereich C 4, Blick Richtung Nordosten

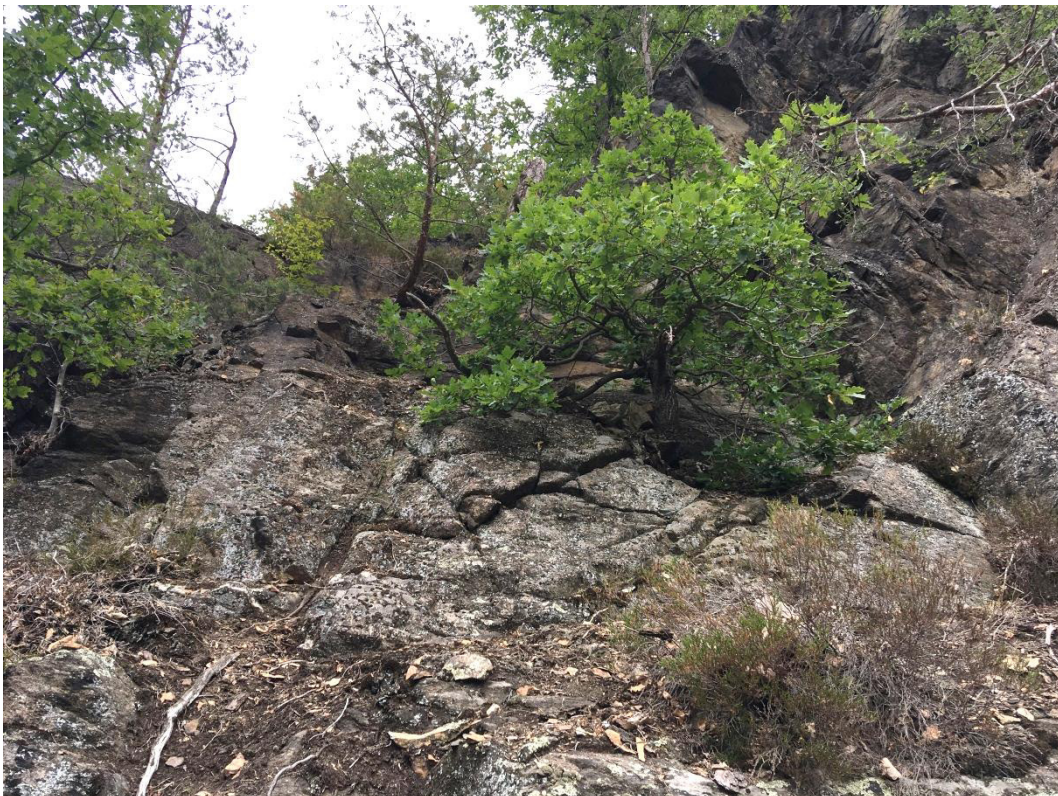
Bild 2: Wurzelsprengung im Bereich C 4

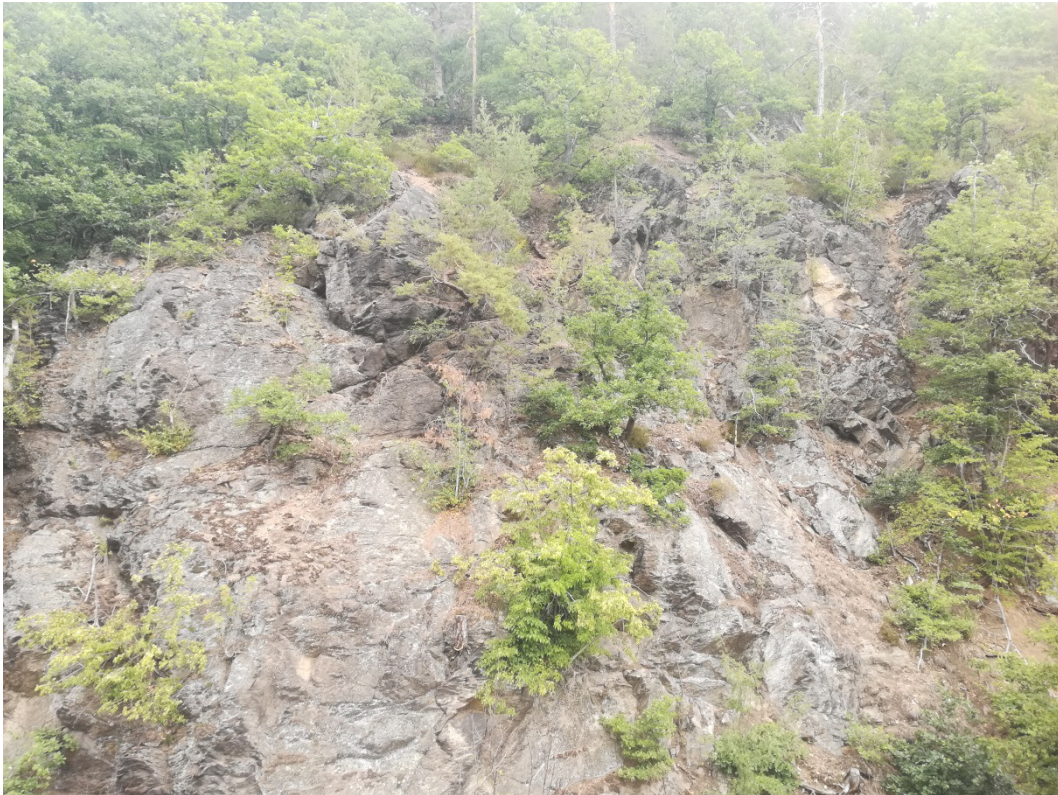
Bild 3: Übersicht über Bereich C 4

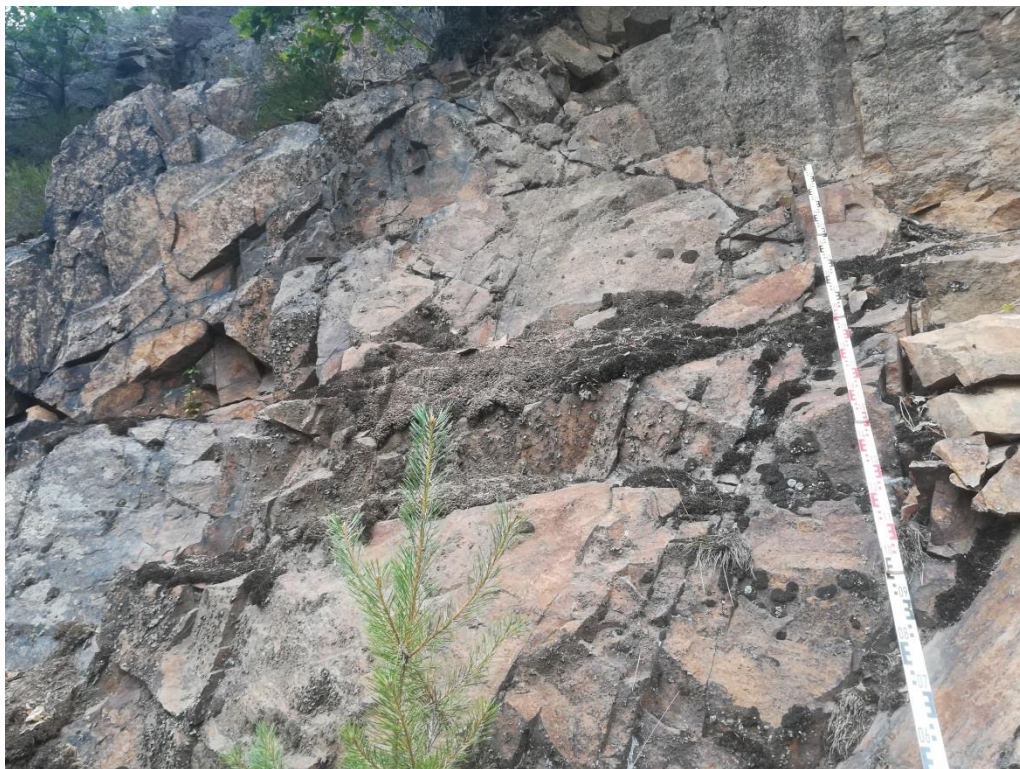
Bild 2: Übersicht über den oberen Bereich D1

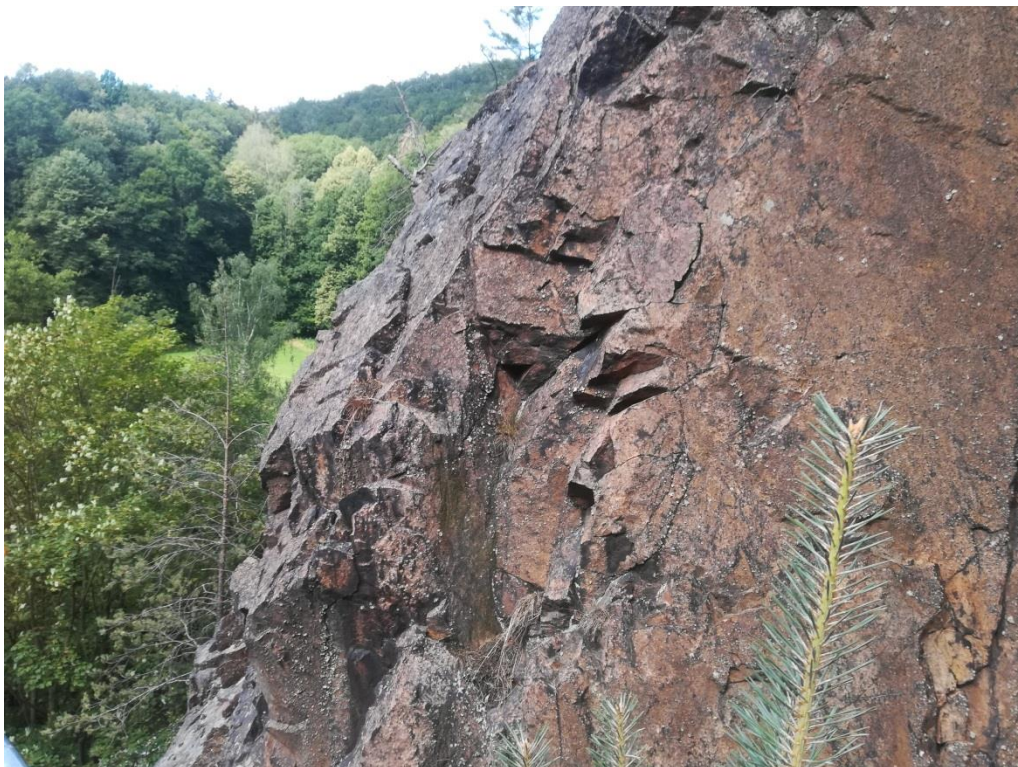
Bild 2: Bereich an der Kante

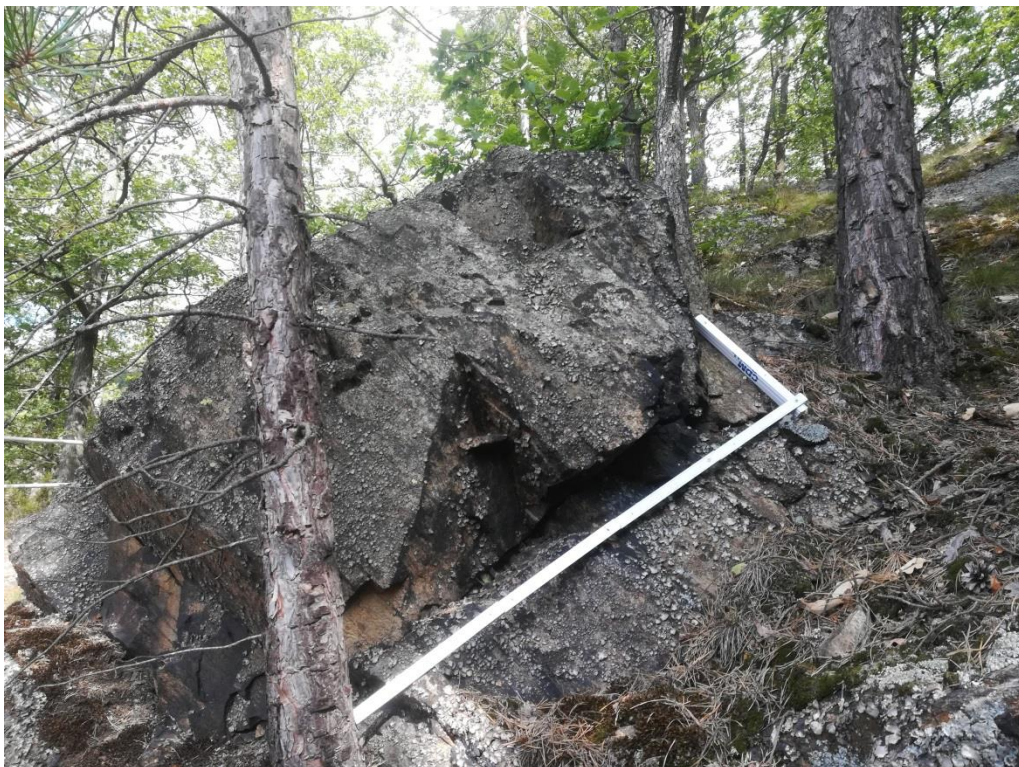
Bild 2: Absturzgefährdeter Block

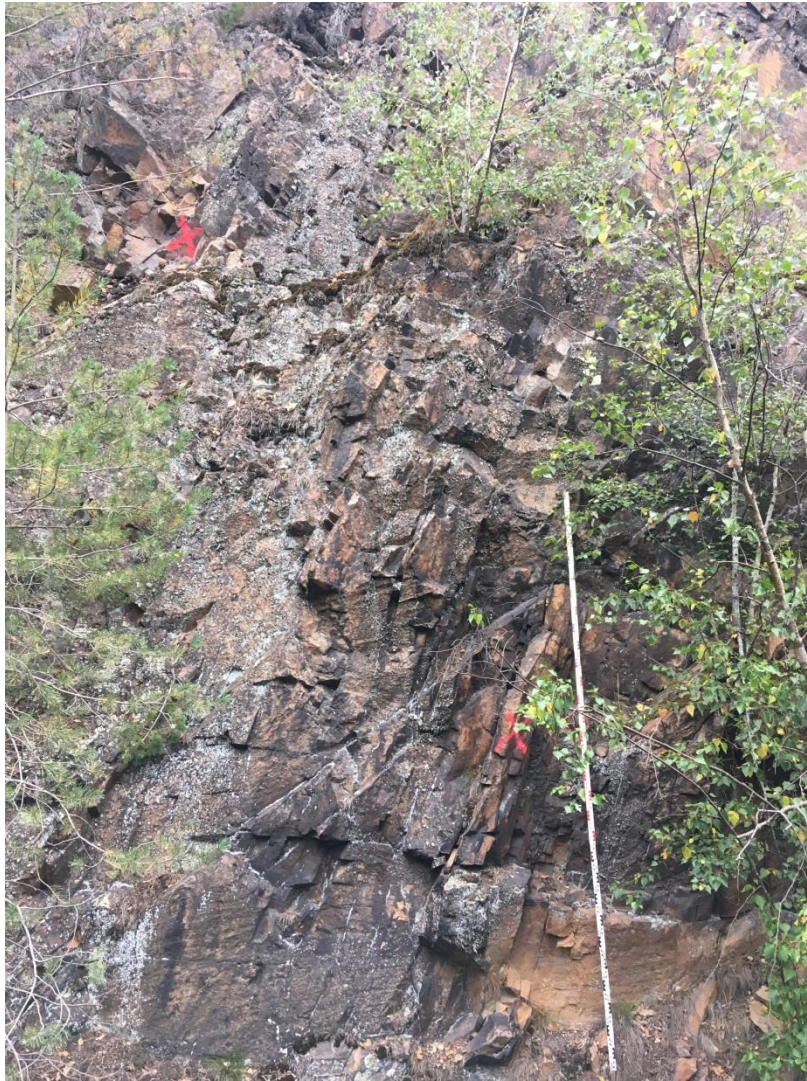
Bild 3: Übersicht über den Bereich D 4

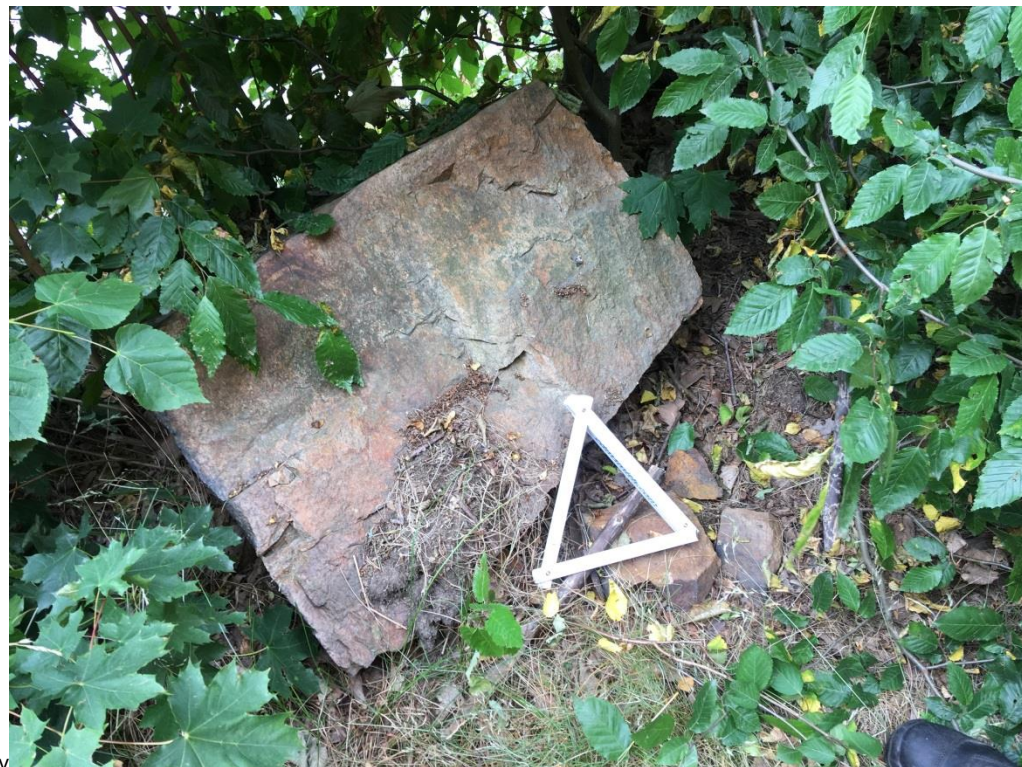
Bild 2: Abgestürzter Block nahe der Straße

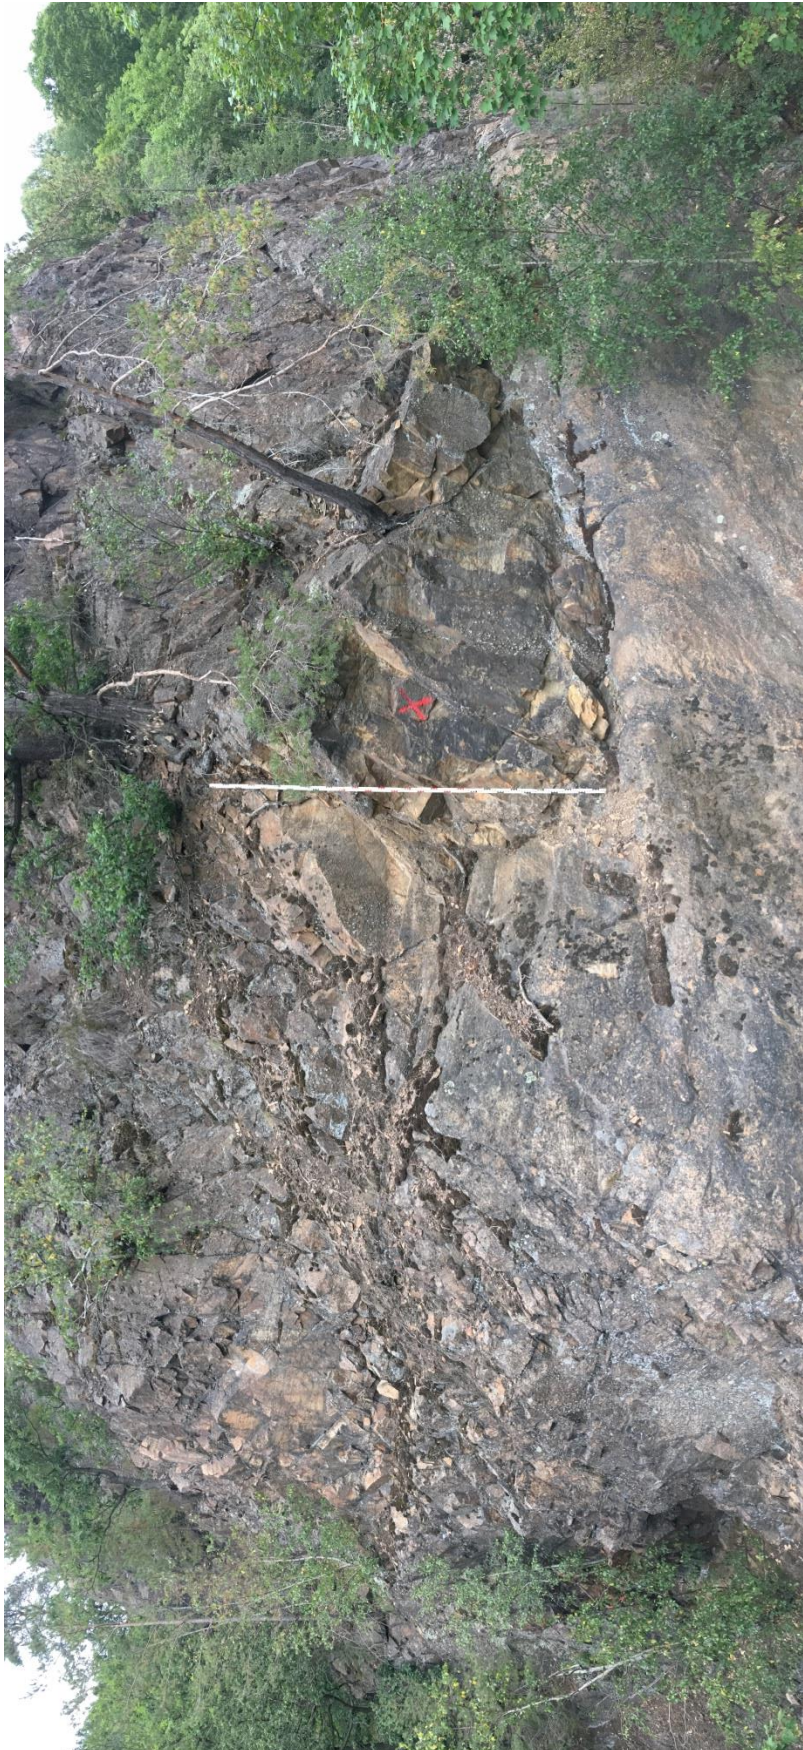
Bild 3: Übersicht über den Bereich D 5

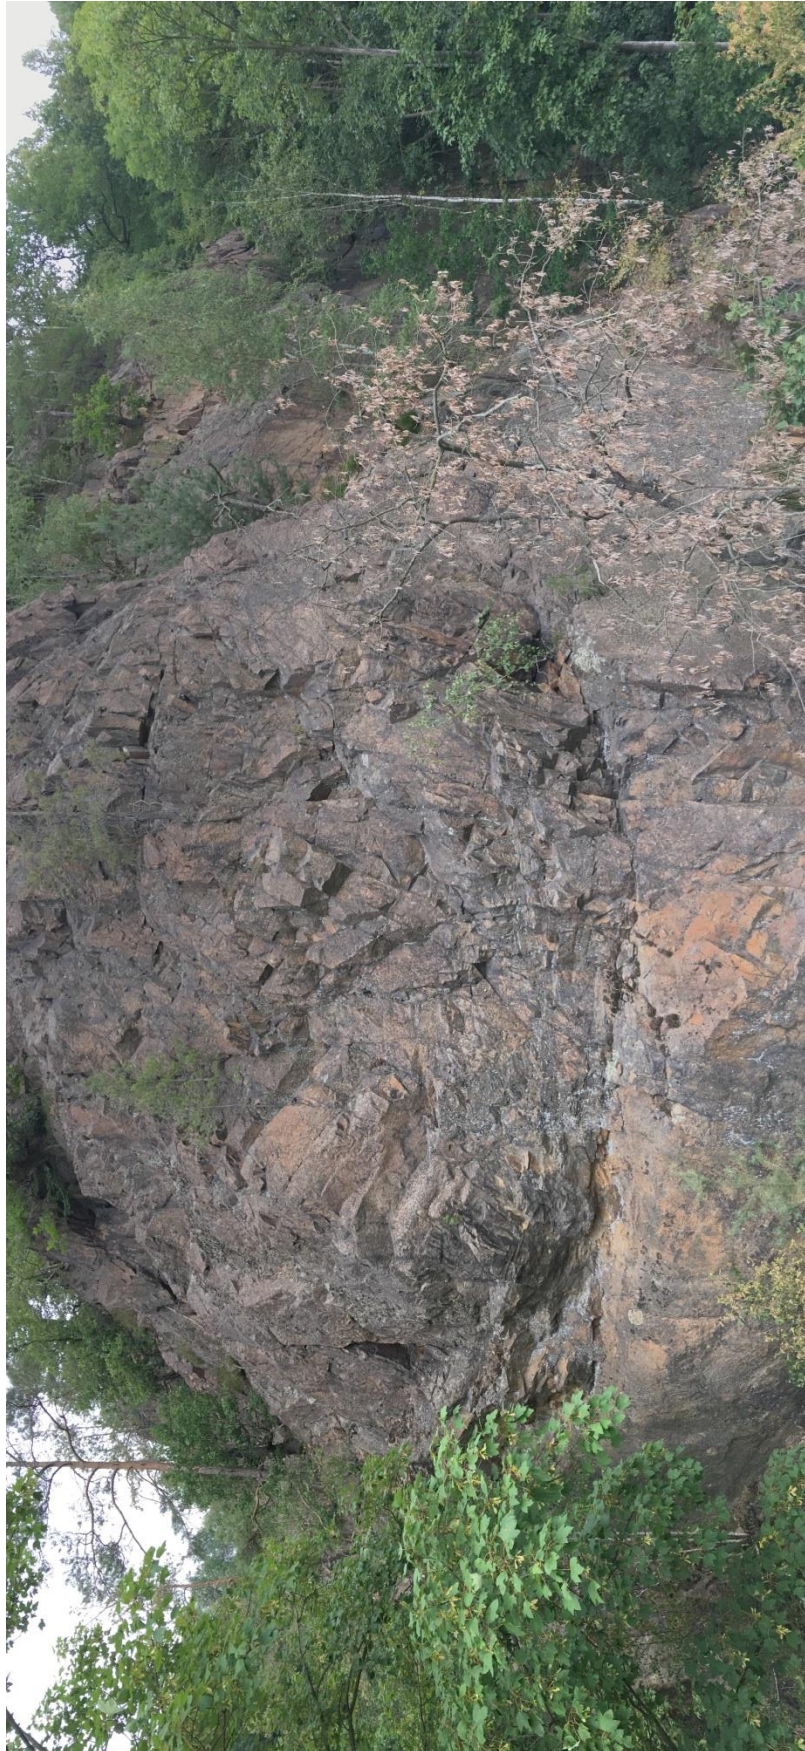
Bild 3: Übersicht über den Bereich D 6

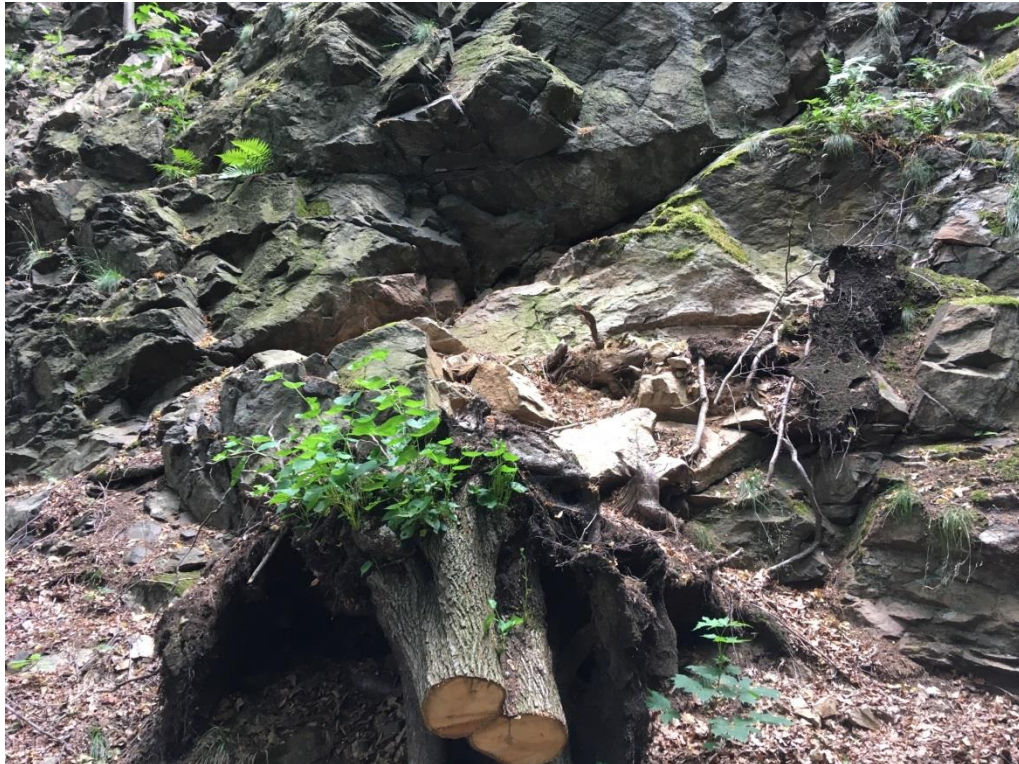
Abgestürzte Blöcke bleiben überwiegend in der Rinne IV liegen. Ein Erreichen der Straße kann nicht vollständig ausgeschlossen werden.

Bild 1: Frischer Ausbruch am Wandfuß

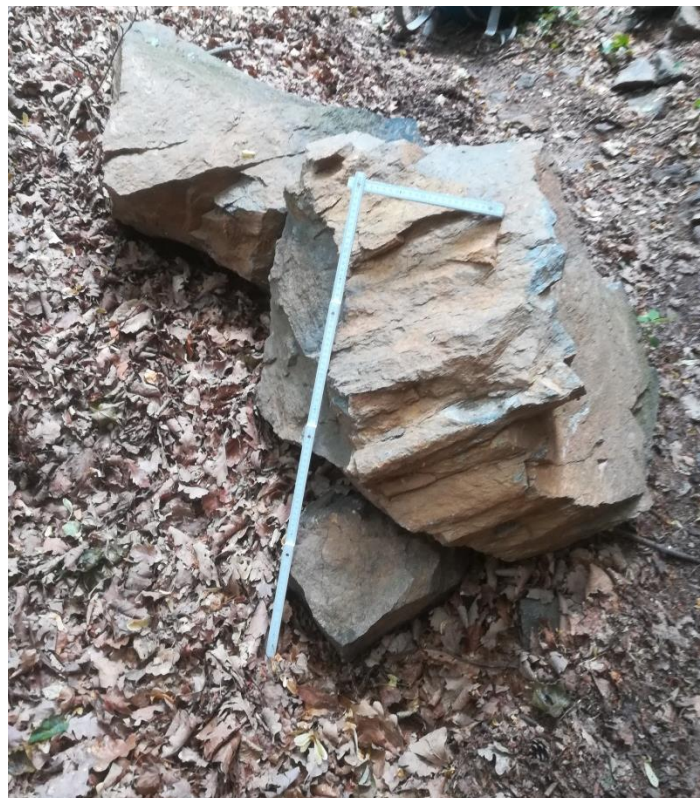
Bild 2: Lesesteine auf dem Wanderweg

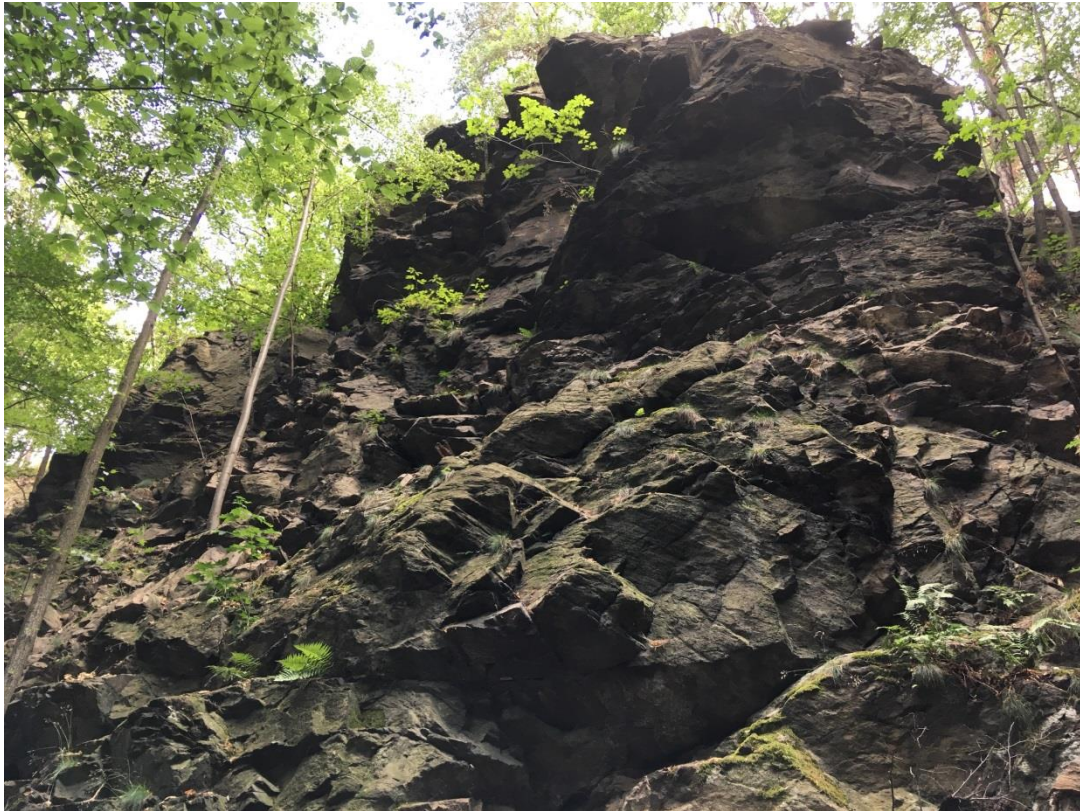
Bild 3: Übersicht über den Bereich D 7

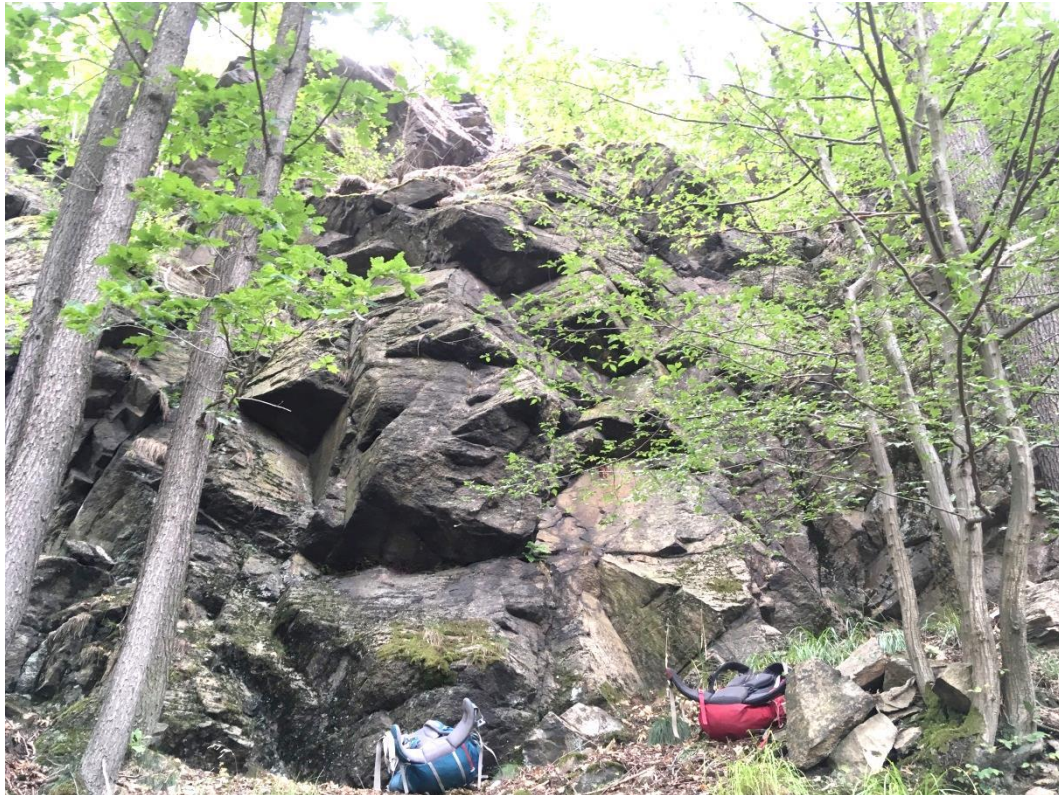
Abgestürzte Blöcke erreichen die Straße nicht, sondern kommen im Bereich des Geröllfeldes der Rinne III zum Liegen.

Bild 1: Übersicht Bereich E 1

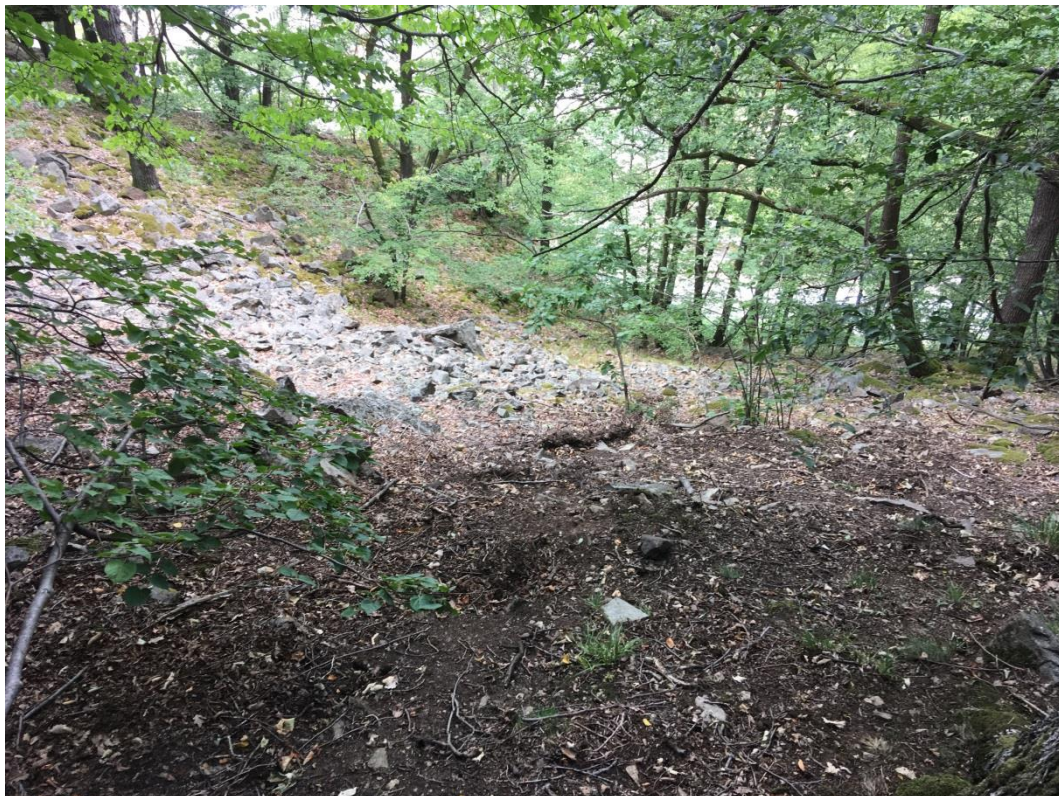
Bild 2: Bereich E 1, Blick Richtung Südwesten in Rinne III

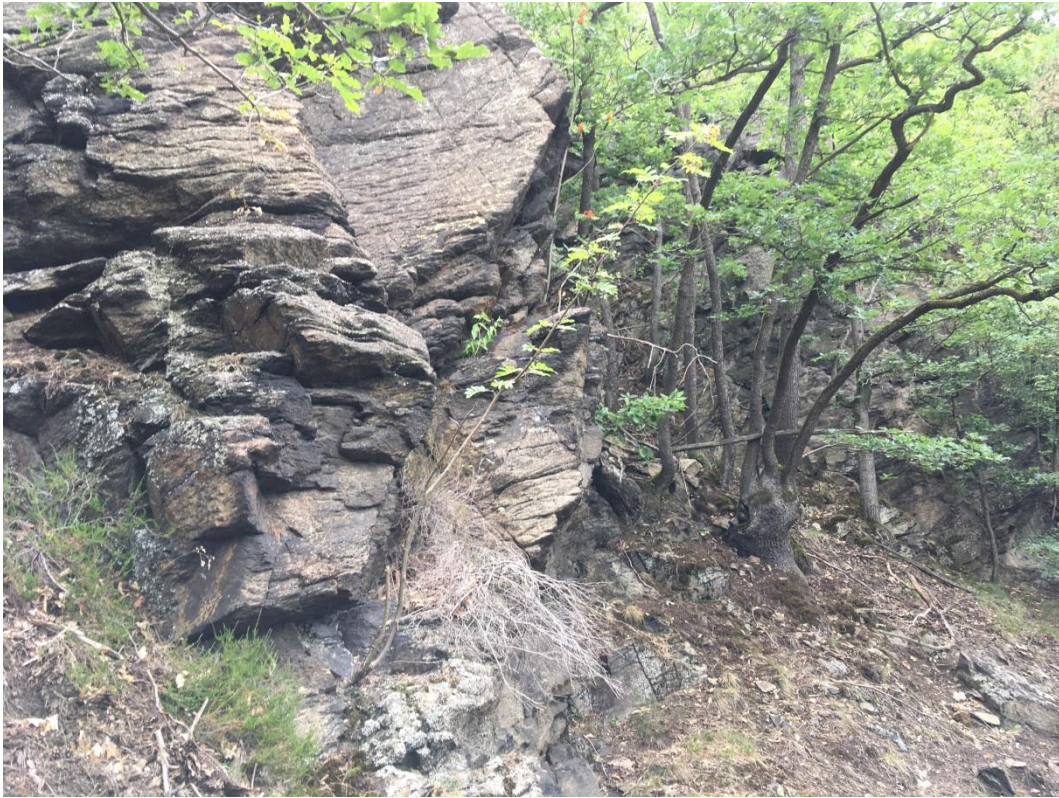
Abgestürzte Blöcke erreichen die Straße nicht, sondern kommen am Hang, bzw. im oberen Bereich der Rinne III zum Liegen.

Bild 1: Bereich E 2, Blick Richtung Osten

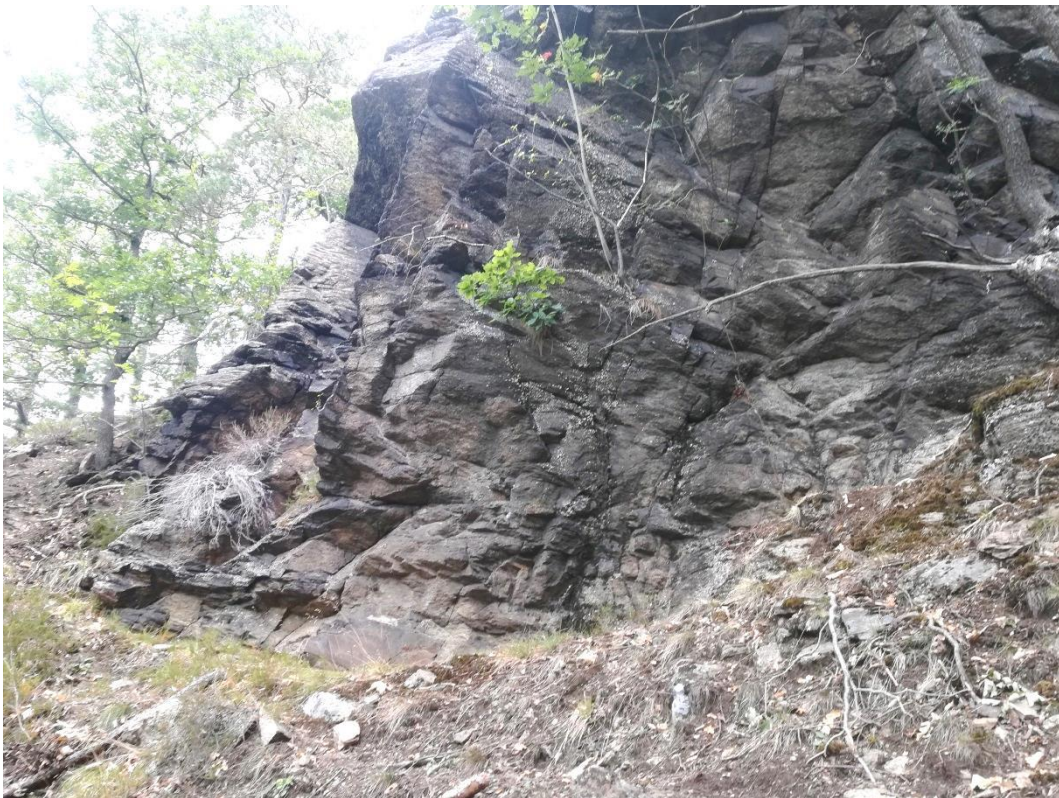
Bild 2: Bereich E 2, Blick Richtung Nordwesten

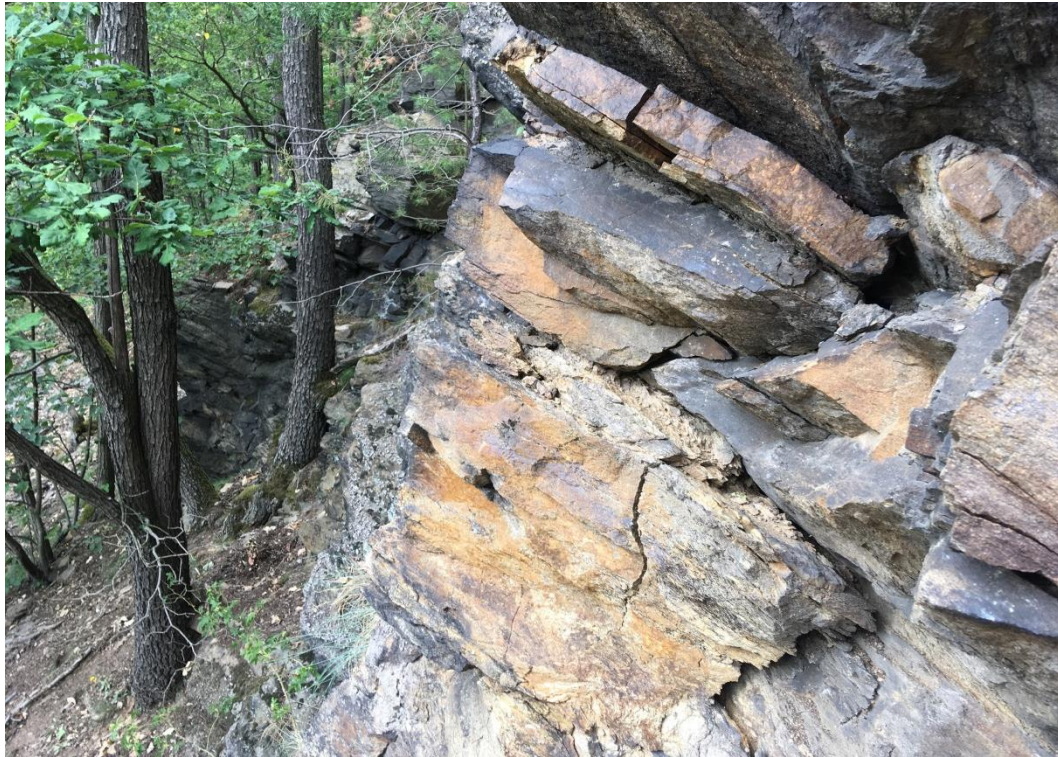
Abgestürzte Blöcke, die nicht im Bereich des Hanges liegenbleiben können über die Rinne I in Richtung der Straße rollen. Diese können durch einen Steinschlagschutzzaun vor der Straße abgefangen werden.

Bild 1: Absturzgefährdeter Block Bereich E 3, Blick Richtung Nordwesten

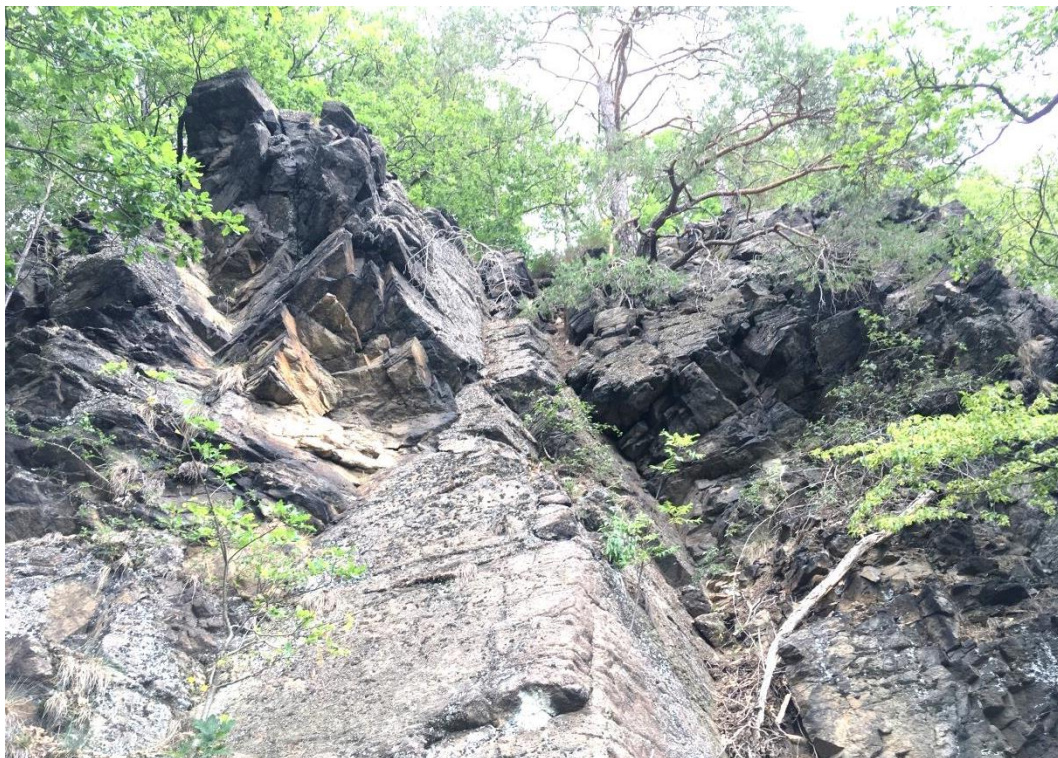
Bild 2: Übersicht Bereich E 3

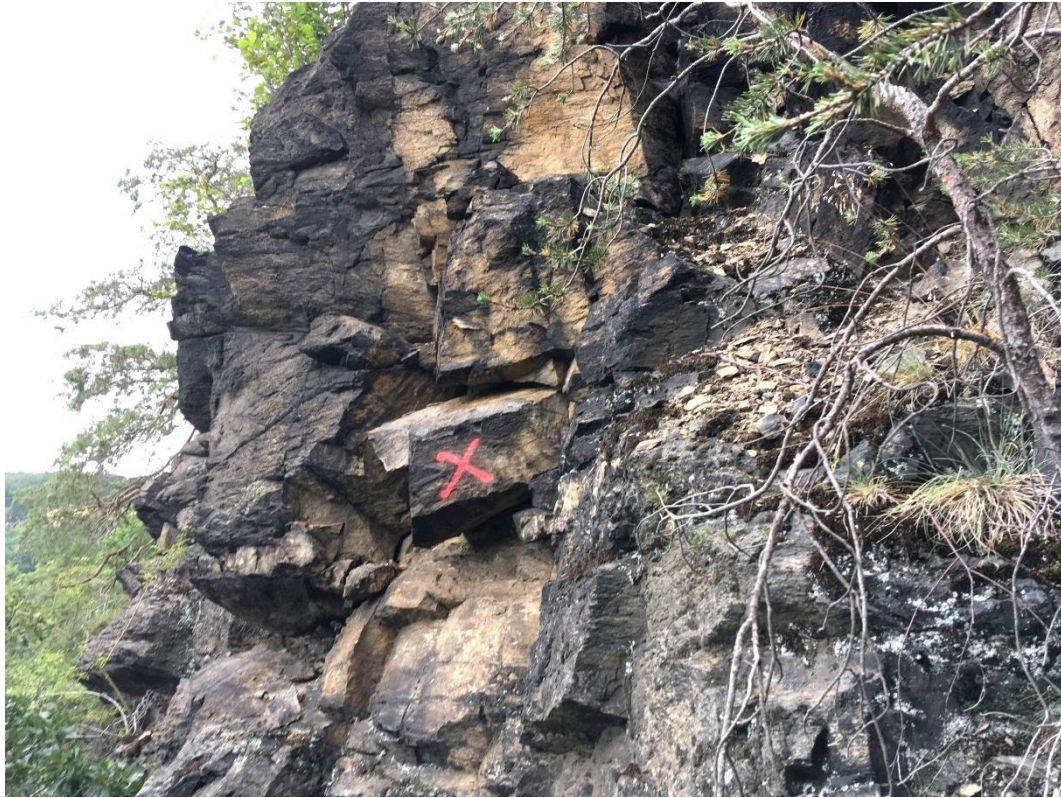
Der aufgenommene Bereich befindet sich ca. 77 m oberhalb der Straße. Die Neigung des sich am Fuße der Felsformation anschließenden Hanges beträgt ca. 35° - 40°. Die hellen Abbruchkanten lassen sich frische Felsabbrüche zurückführen. Die Klüfte K1 und K3 sind schluffig, moosig belegt. In den K2-Klüfte sind weitestgehend ohne Kluftbelag. Der Fels ist in Richtung K2 geschiefert und teilweise vollständig zersetzt. In der gleichen Richtung wurden Störungen in Form von bis zu 20 cm dicken Quarzgängen mit einem Abstand von ca. 2,0 m dokumentiert. Der größte absturzgefährdete Block (oberes rotes Kreuz in Bild 2) besitzt eine annähernd vertikal verlaufende, ca. 20 – 25 cm geöffnete Kluft, welche schluffig, humos gefüllt ist und durch oberhalb stehenden Bewuchs aufgedrückt wird.

Abgestürzte Blöcke, die nicht im Bereich des Hanges liegenbleiben können über die Rinne I in Richtung der Straße rollen. Diese können durch einen Steinschlagschutzzaun vor der Straße abgefangen werden.

Bild 1: Absturzgefährdeter Block Bereich E 4

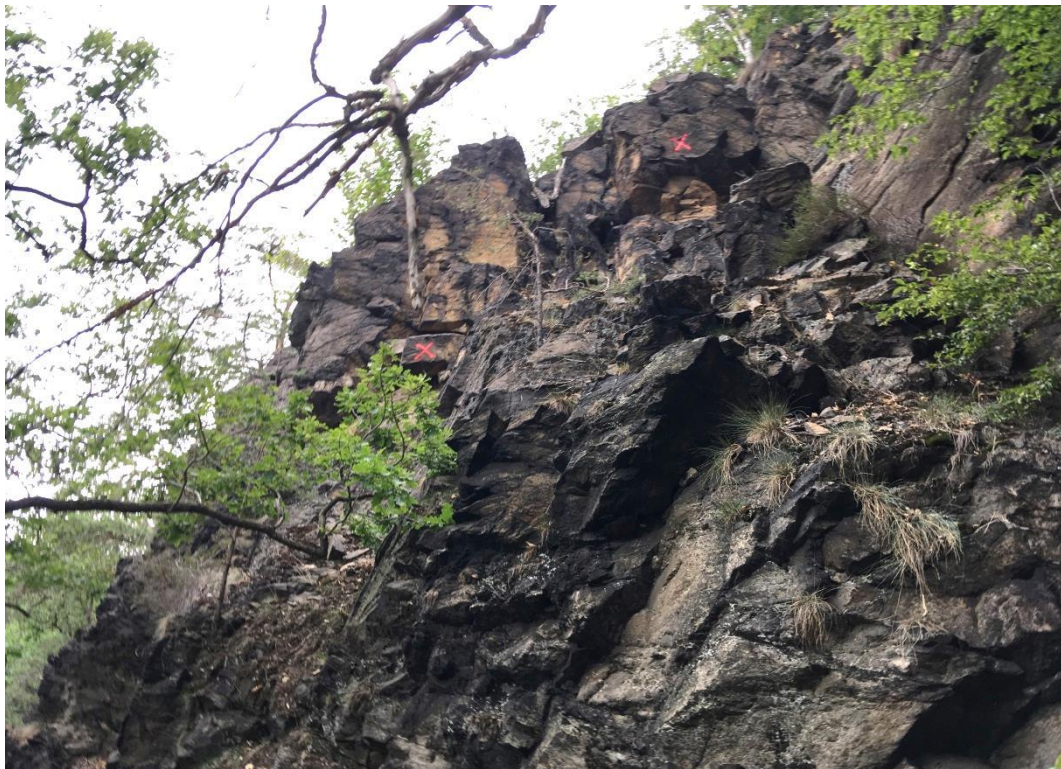
Bild 2: Übersicht Bereich E 4

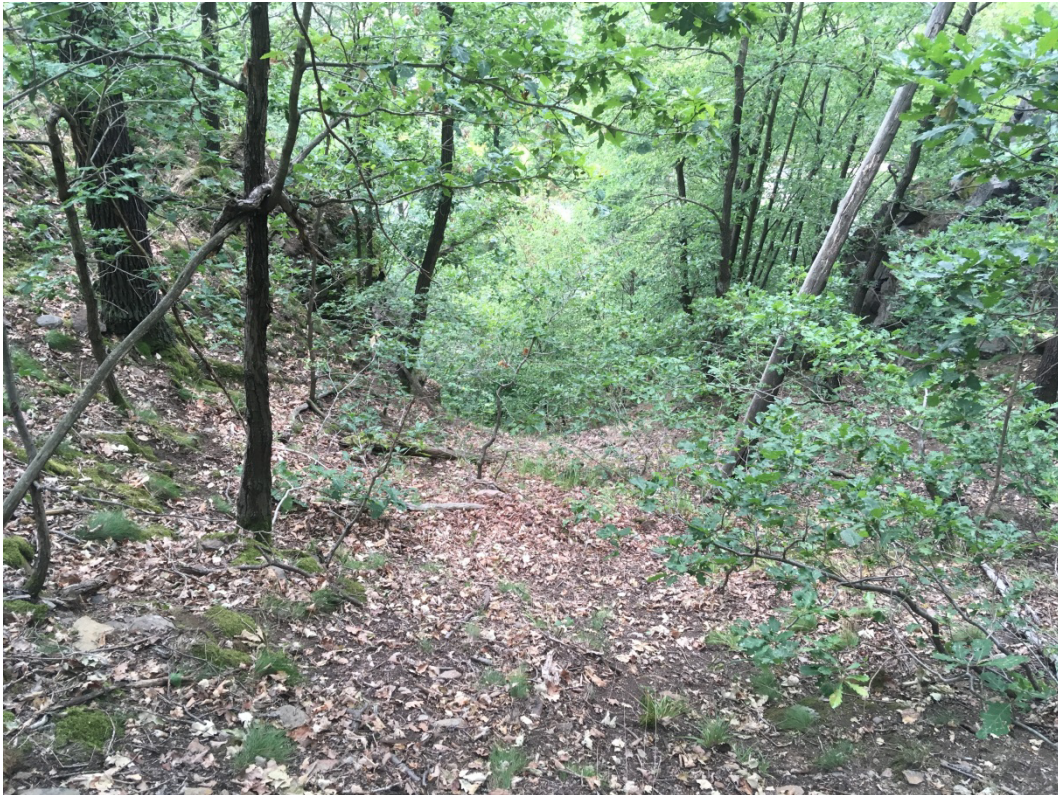
Abgestürzte Blöcke der Bereiche A und B können über die Rinne IV in Richtung der Straße fallen. Durch die Steilheit der Rinne bleiben kaum Kluftkörper im Rinnenbereich liegen. Lokal treten Rutschungen auf.

Bild 1: Rinne I im oberen Bereich, Massiv A links, Massiv B rechts

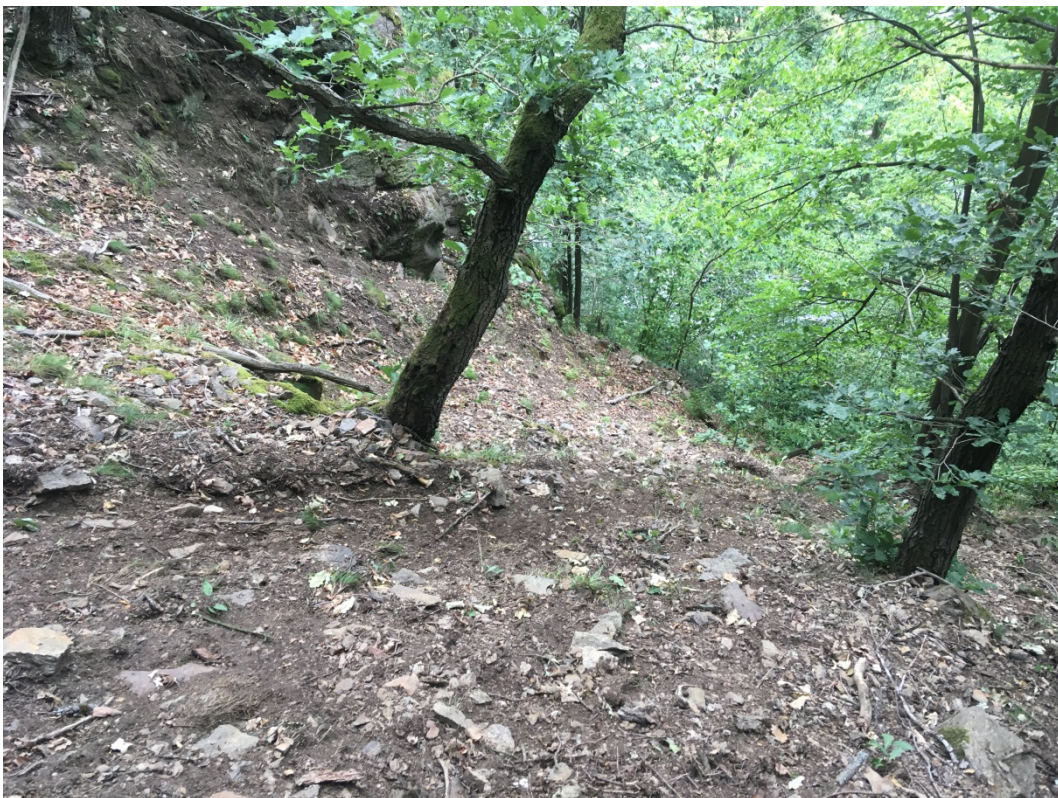
Bild 2: Rinne I im unteren Bereich

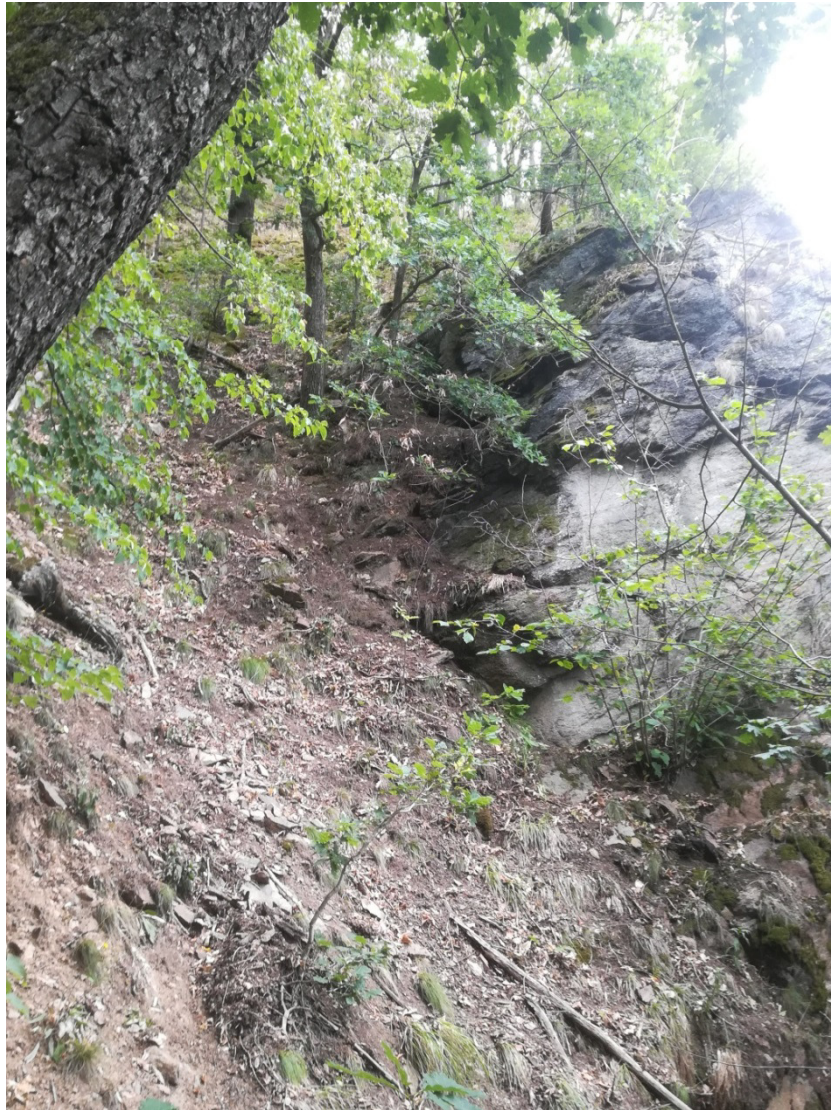
Bild 3: Rinne I, Blick Richtung Massiv A im Bereich der steilsten Stelle
