# **INGENIEURGEOLOGISCHE FACHSTELLUNGNAHME**

**Projekt:** S 178, Schlottwitz, Fels- und Böschungssicherung  
im Bereich Stützwand 19

**Projekt Nr.:** 16-2039-4

Dresden, den 10. Januar 2020

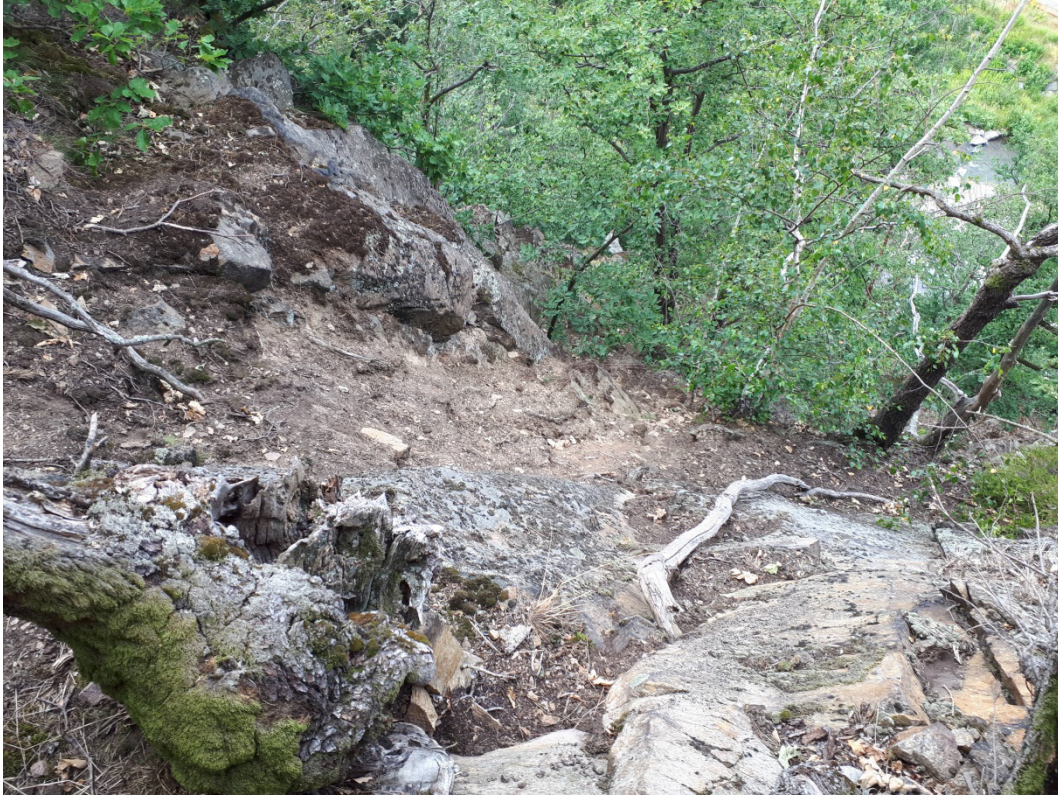
Abgestürzte Blöcke des Felsmassivs B können über die Rinne II in Richtung der Straße fallen. Der Schutzwald vermindert die Häufigkeit der Steinschläge, welche die Straße erreichen (siehe Bild 3 und B 4). Durch das Abflachung der Rinne im (unteren Bereich ca. 35° Neigung) bleiben viele abgestürzte Blöcke am Fuße der Rinne liegen (siehe Bild 4). Ein Erreichen der Straße ist jedoch nicht ausgeschlossen (siehe Bild 5).

Bild 1: oberer Bereich Rinne II, Blickrichtung zur Straße

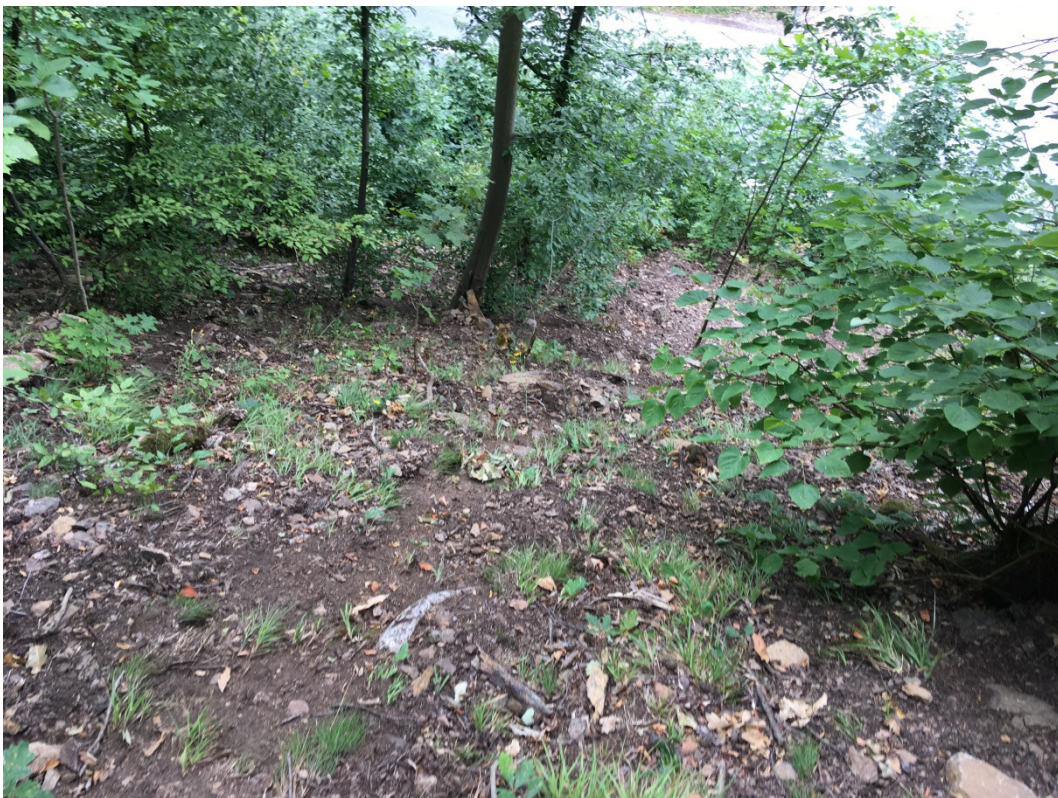
Bild 2: unterer Bereich Rinne II, Blickrichtung zur Straße

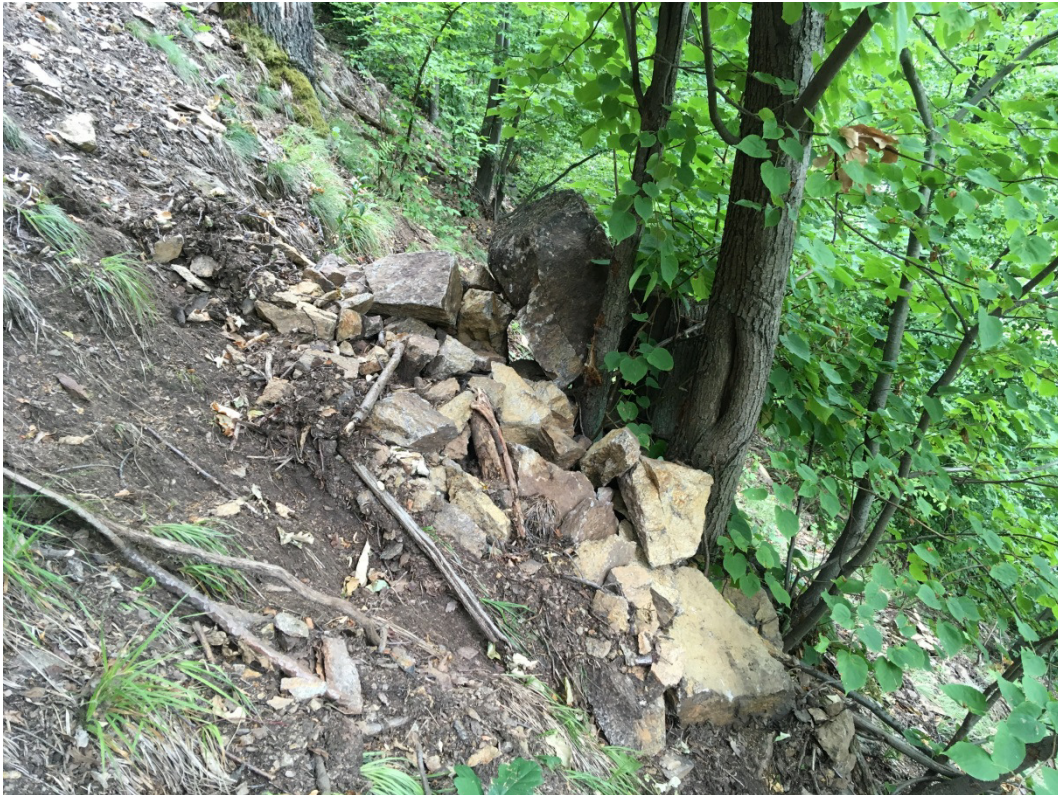
Bild 3: auffangende Wirkung des Schutzwaldes Rinne II, Blick Richtung Südosten

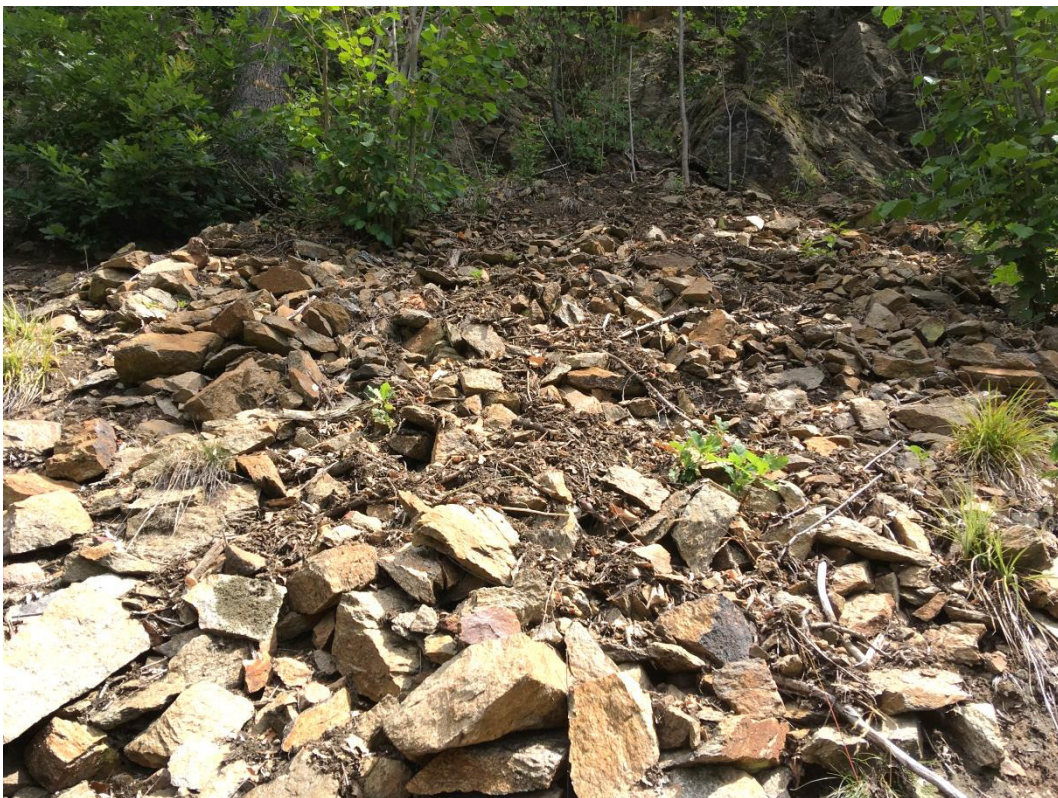
Bild 4: Schutthalde am Fuße der Rinne II

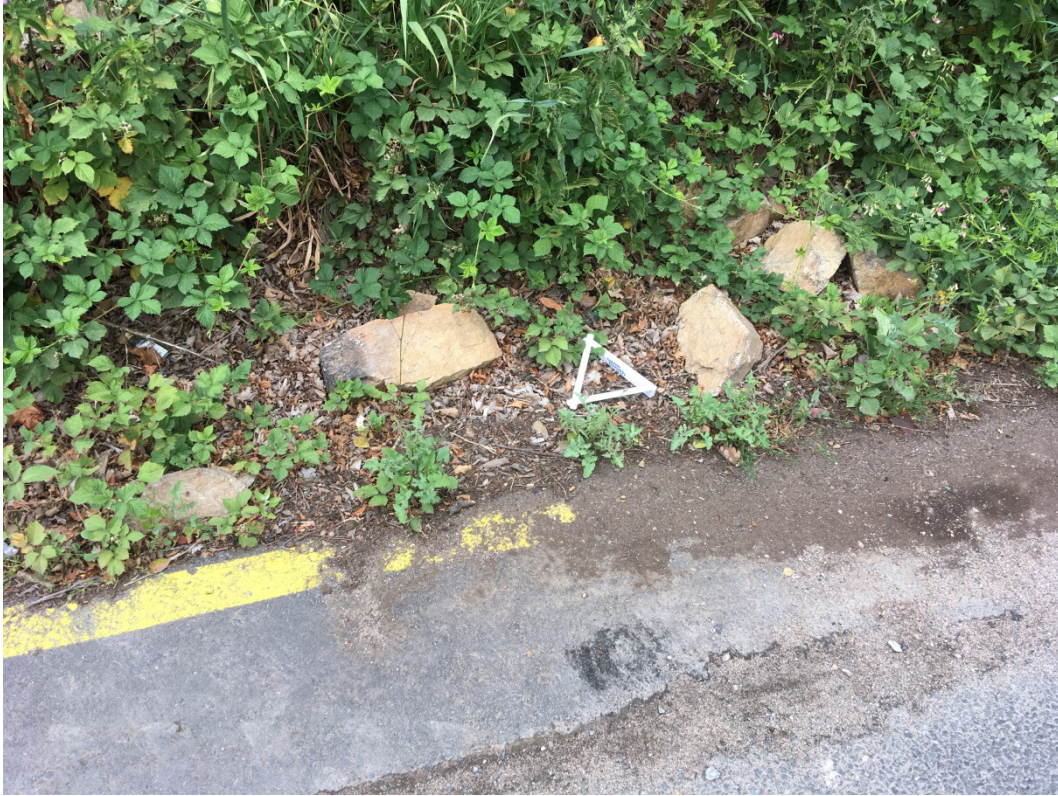
Bild 5: abgestürzte Blöcke im Bereich der Straße

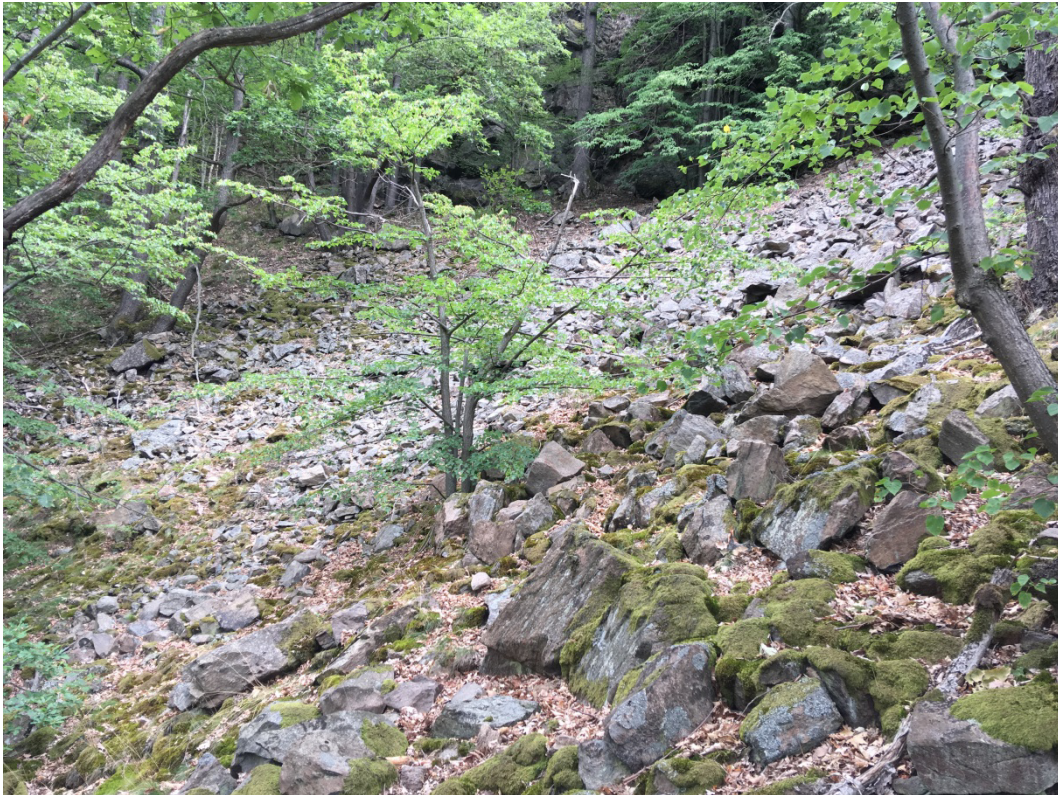
Abgestürzte Blöcke der Bereiche C, B und E können über die Rinne III in Richtung der Straße rollen. Die relativ flache geneigte Schutthalde (ca. 30 – 40°) zeigt, dass eine Vielzahl der Steine und Blöcke bereits im oberen Bereich der Rinne zu liegen kommen. Der mittlere und untere Bereich der Rinne ist mit 35 – 50° Neigung steiler. Hier werden die Blöcke hauptsächlich vom Schutzwald gestoppt. Ein Erreichen der Straße ist nicht auszuschließen. Die Gefahr von Rutschungen aufgrund von Starkregenereignissen sollte in Betracht gezogen werden.

Bild 1: Rinne III im oberen Bereich, Blick Richtung Nordwesten

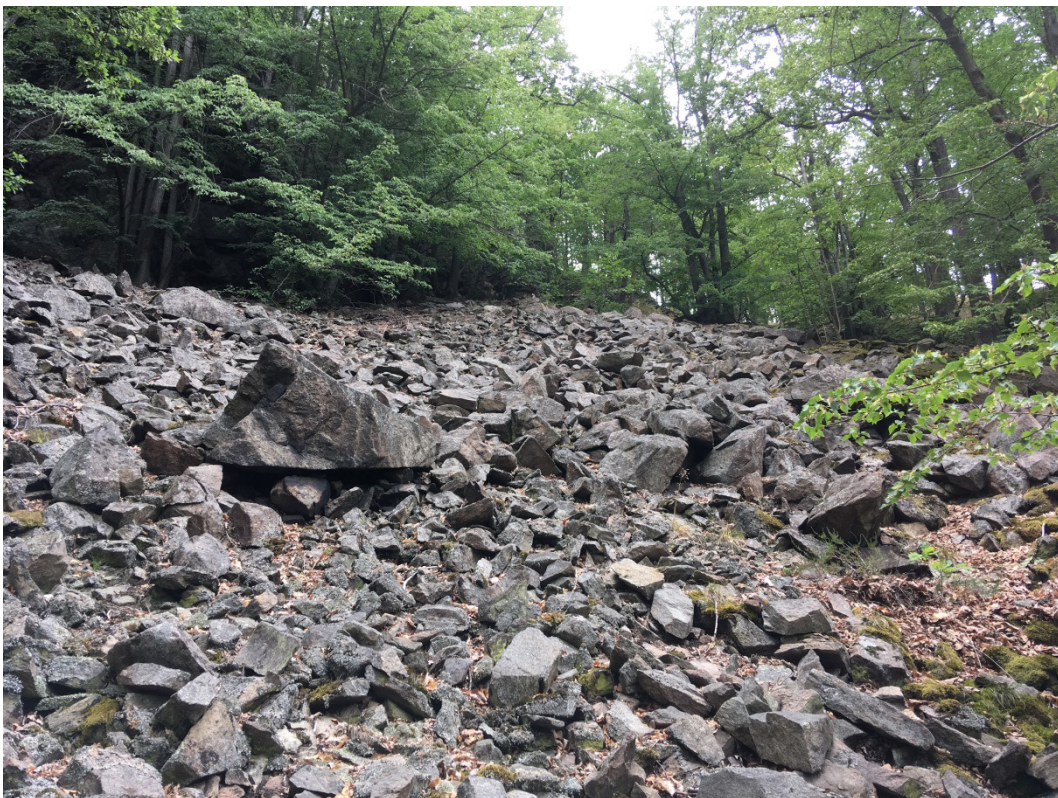
Bild 2: Schutthalde abgestürzter Blöcke aus dem Bereich E, Blick Richtung Nordosten

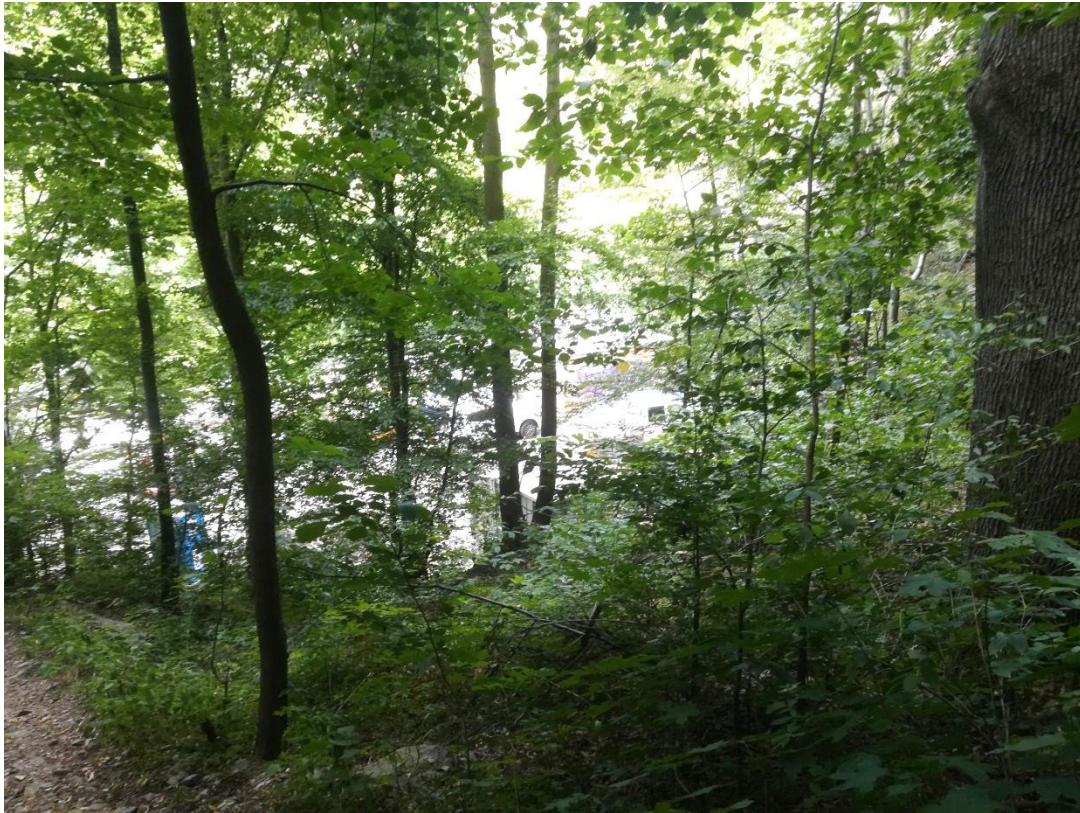
Bild 3: Steilstufe am Ende der Rinne, Blick Richtung Parkplatz
