GEOTECHNISCHE STELLUNGNAHME

Projekt: S 178, Beräumung Hirschberg bei Schlottwitz
Dokumentation Sofortberäumung

Projekt-Nr.: 16-2039-8

Dresden, den 09.07.2021

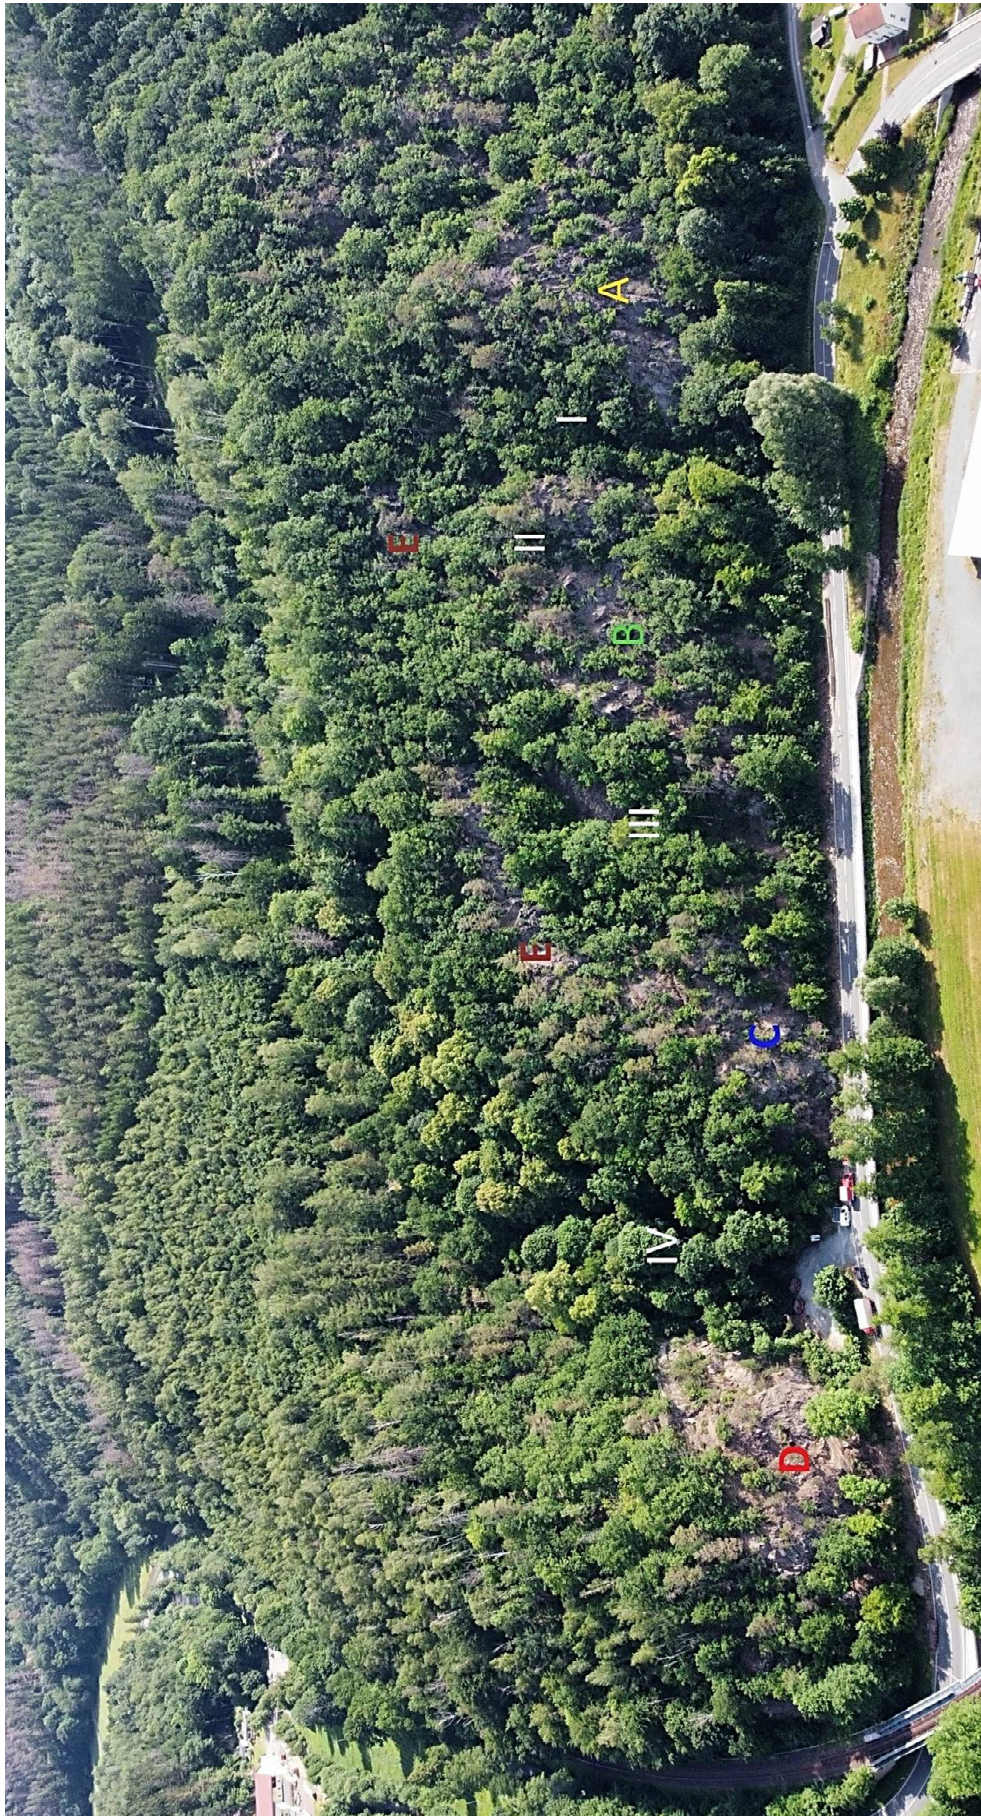
Bild 1: Übersicht über das Untersuchungsgebiet,
Blick nach Nordosten, 15.06.2021

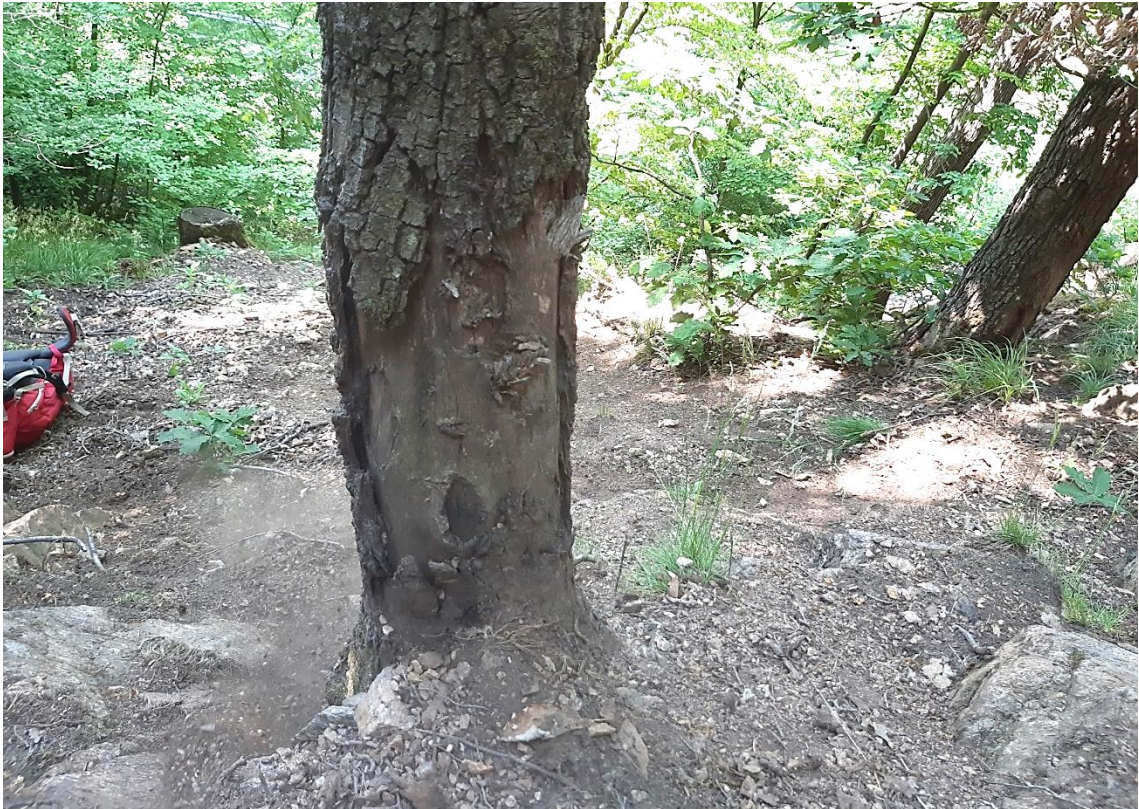
Steinschläge können zu massiven Schädigungen an Bäumen führen (siehe A 3, Bild 2). Daher wurden größere Bäume (Stammdurchmesser > 20 cm) während der Arbeiten geschützt (siehe A 3, Bild 3).

Bild 2: Spuren vergangener „natürlicher“ Steinschlagereignisse, Bereich Rinne I
Blick nach Südwesten, 08.06.2021

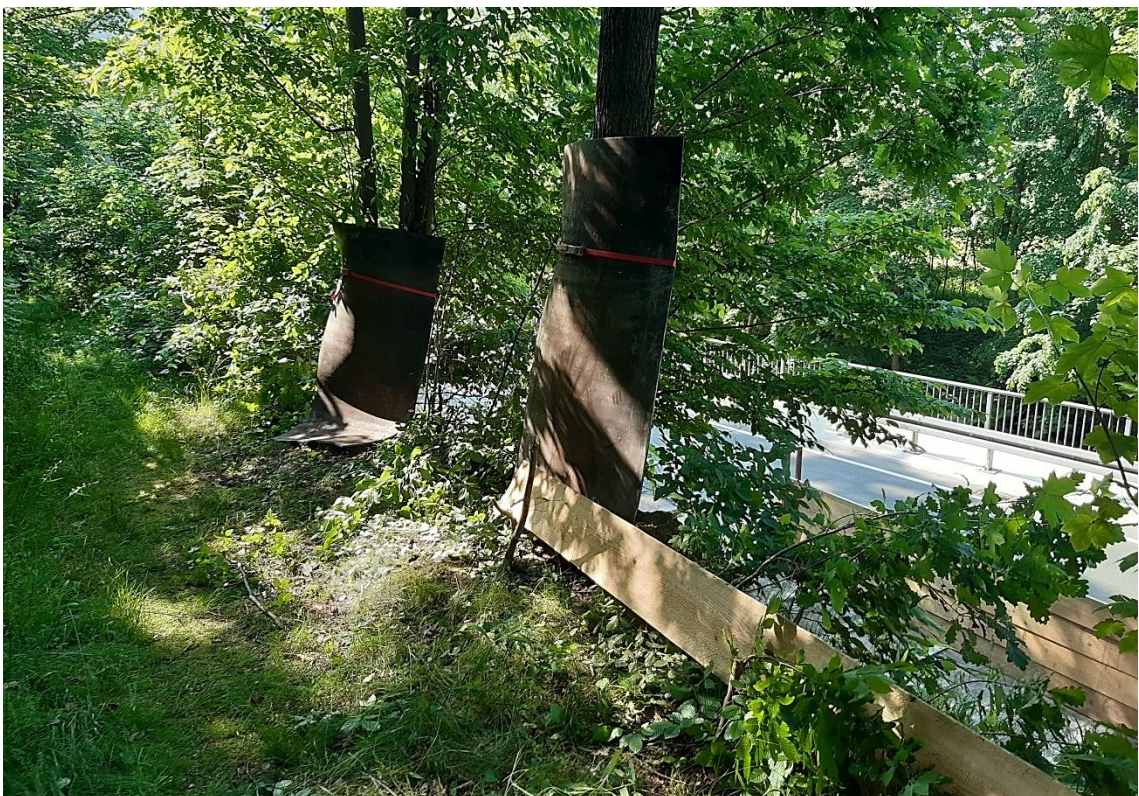
Bild 3: Baumschutz im Bereich D vor Beginn der Beräumungsarbeiten,
Blick nach Südosten, 08.06.2021

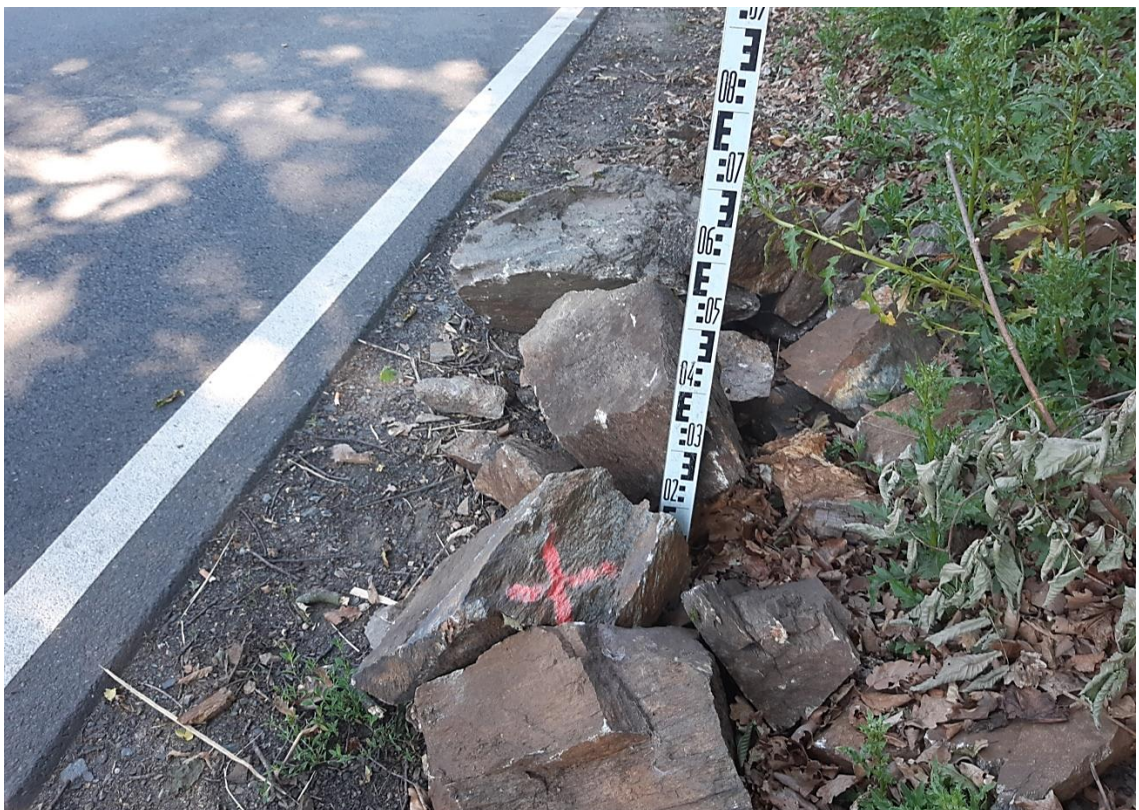
Gebiete mit besonders auffälligen, absturzgefährdeten Kluftkörpern wurden bei der Felsbegutachtung im Juli 2019 durch BAUGRUND DRESDEN (U 6) zur Wiederauffindbarkeit mit einem roten Kreuz markiert. Während der Beräumarbeiten wurden diesen Bereichen besondere Aufmerksamkeit gewidmet (siehe A 3, Bild 5).

Bild 5: beräumter Kluffkörper aus absturzgefährdetem Bereich (Kennzeichnung BGD 2019),
Blick nach Norden, 17.06.2021

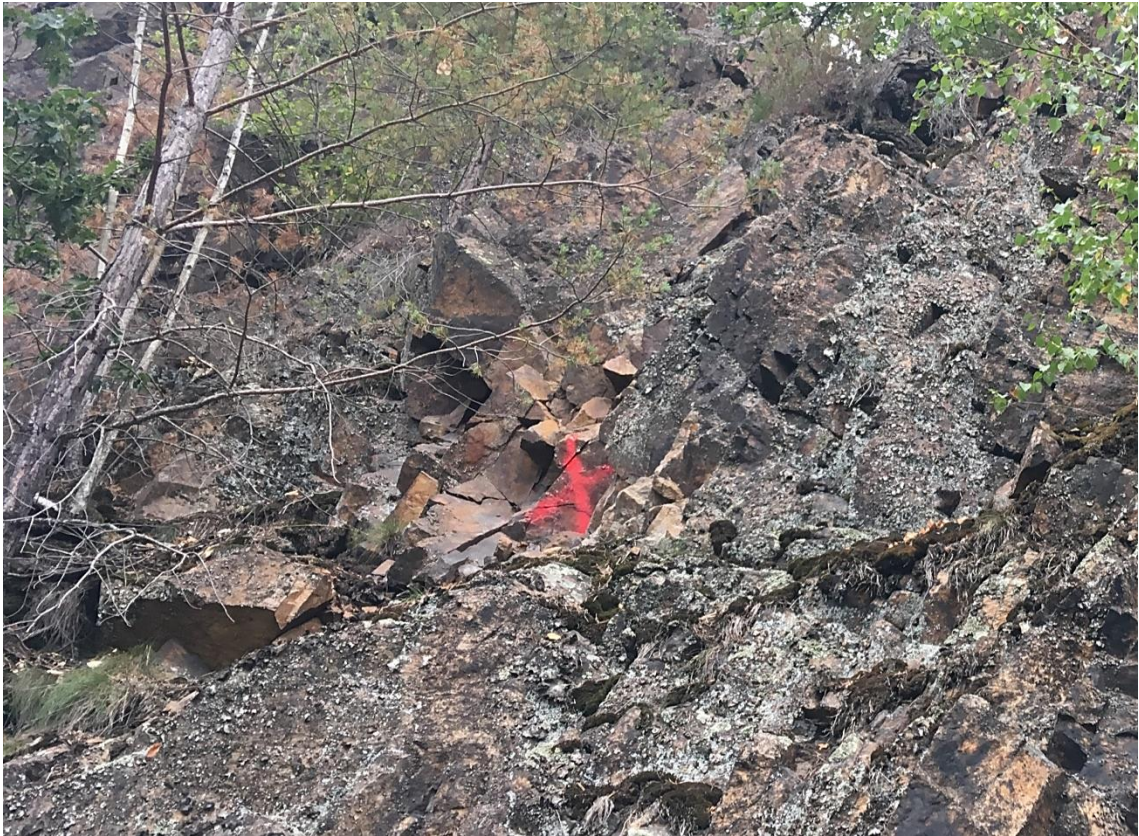
Bild 6: Bereich D vor der Beräumung, Blick nach Nordosten, 11.07.2019

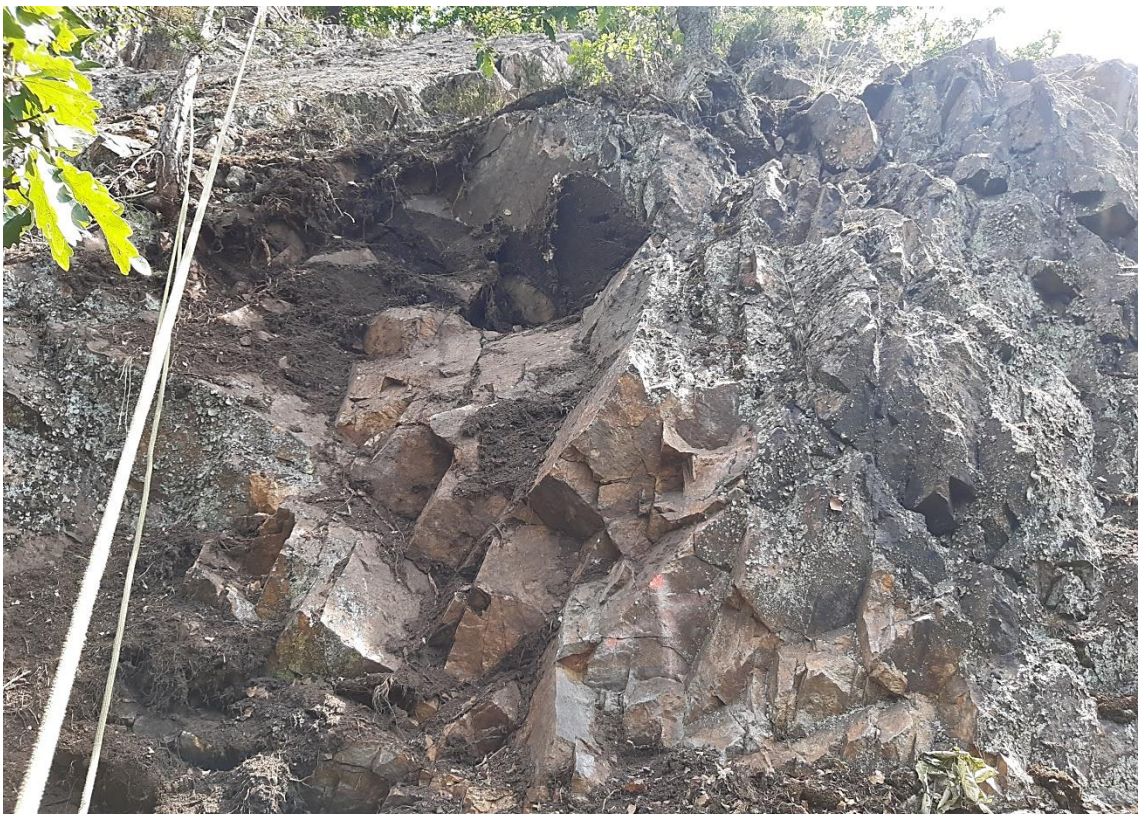
Bild 7: Bereich D nach der Beräumung, Blick nach Nordosten, 15.06.2021

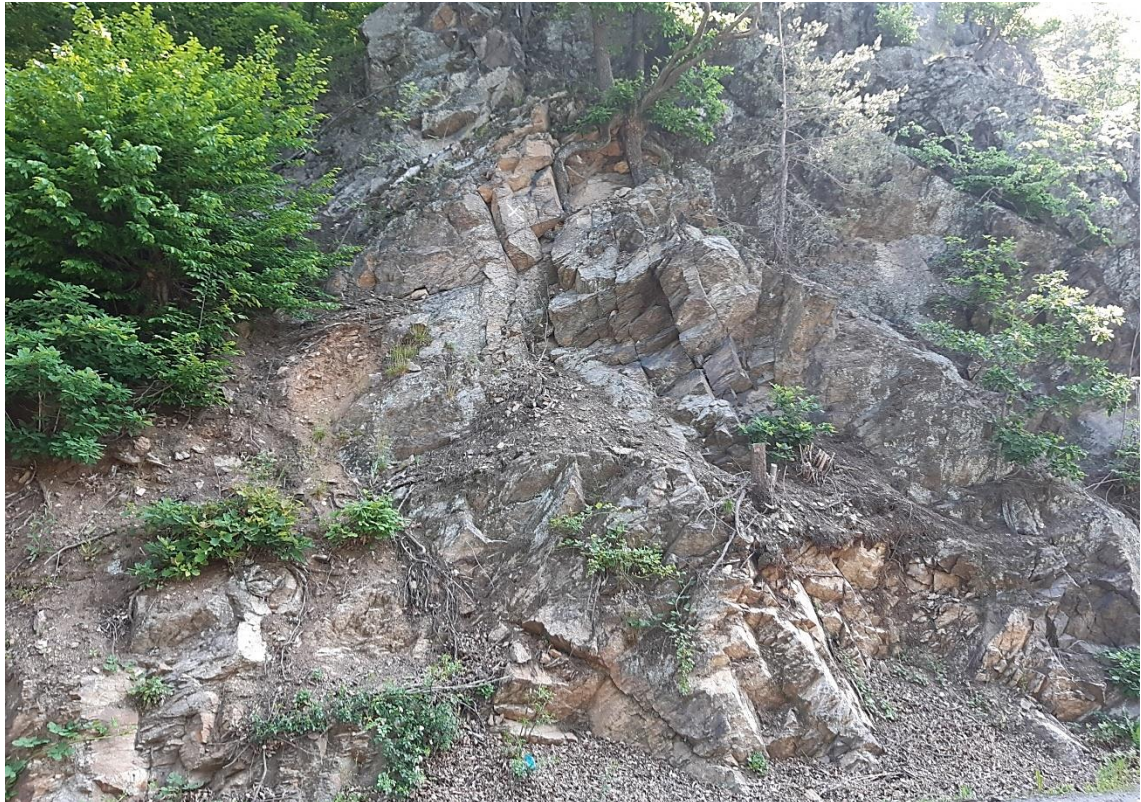
Bild 8: Bereich C an der Straße, vor der Beräumung,
Blick nach Nordosten, 08.06.2021

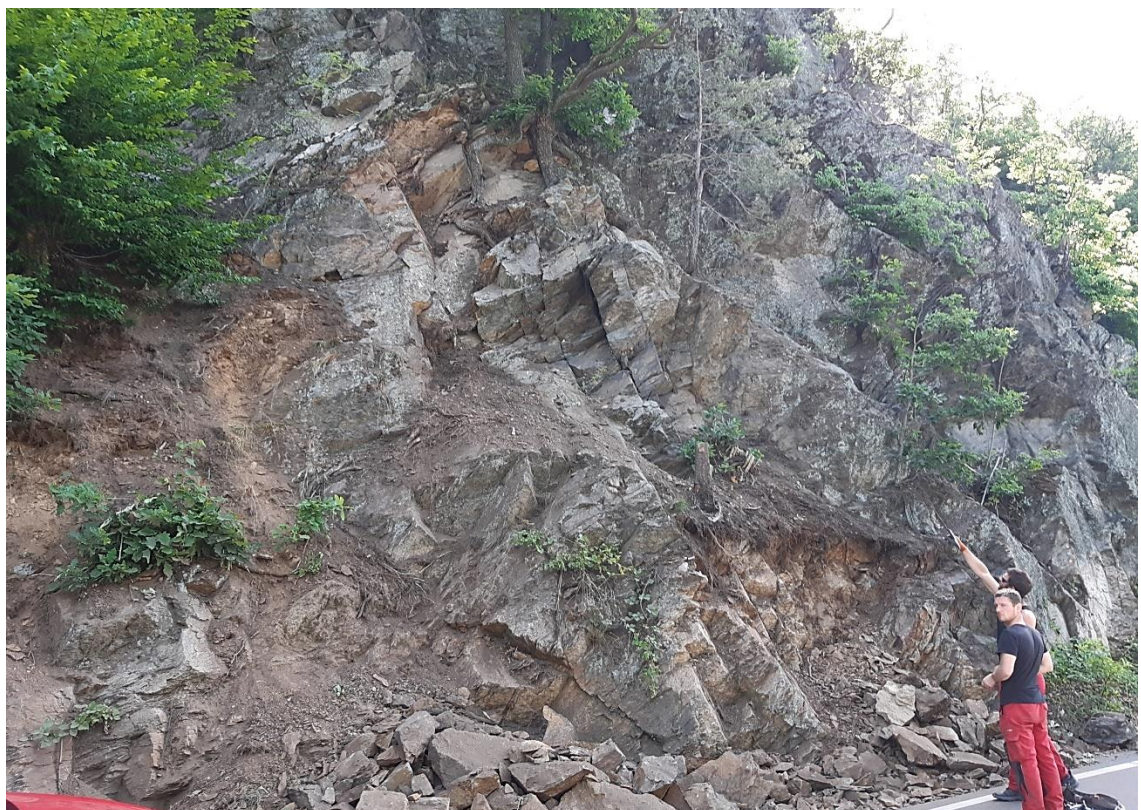
Bild 9: Bereich C an der Straße, nach der Beräumung,
Blick nach Nordosten, 15.06.2021

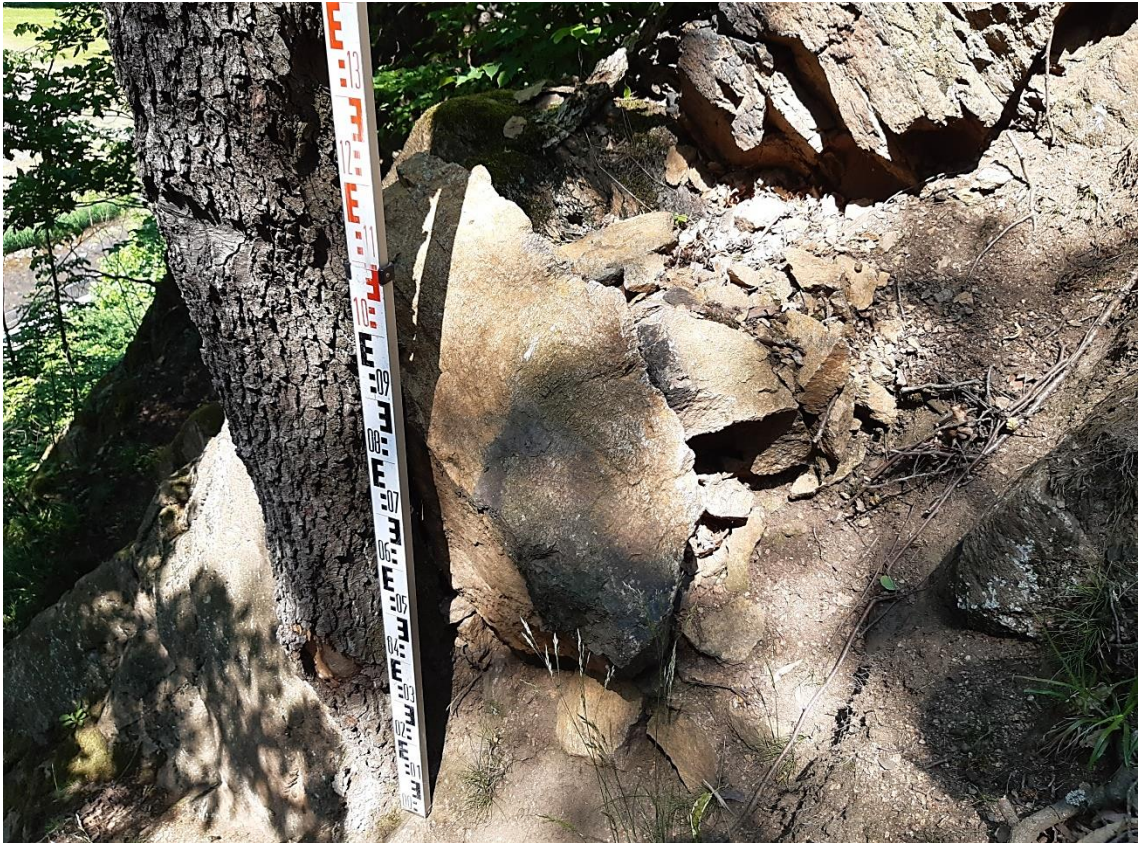
Bild 10: Bereich B vor Beräumung, Blick nach Westen, 08.06.2021

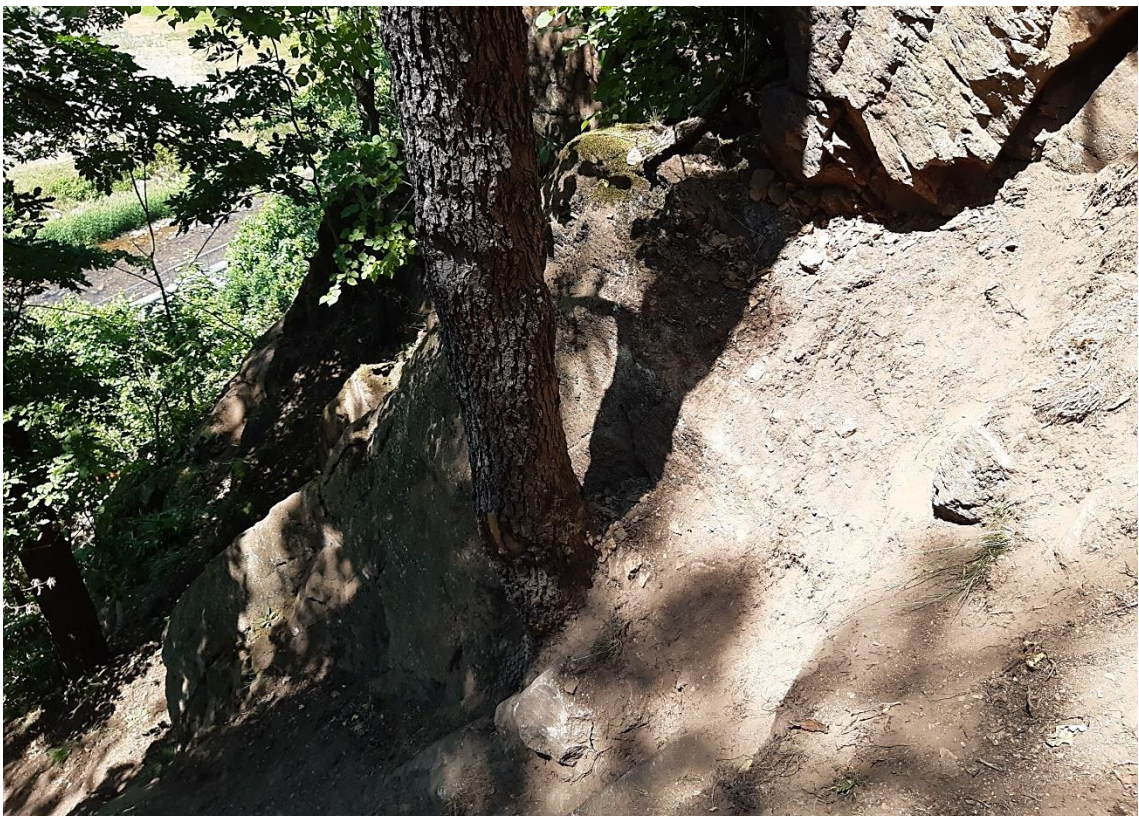
Bild 11: Bereich B nach Beräumung, Blick nach Westen, 17.06.2021

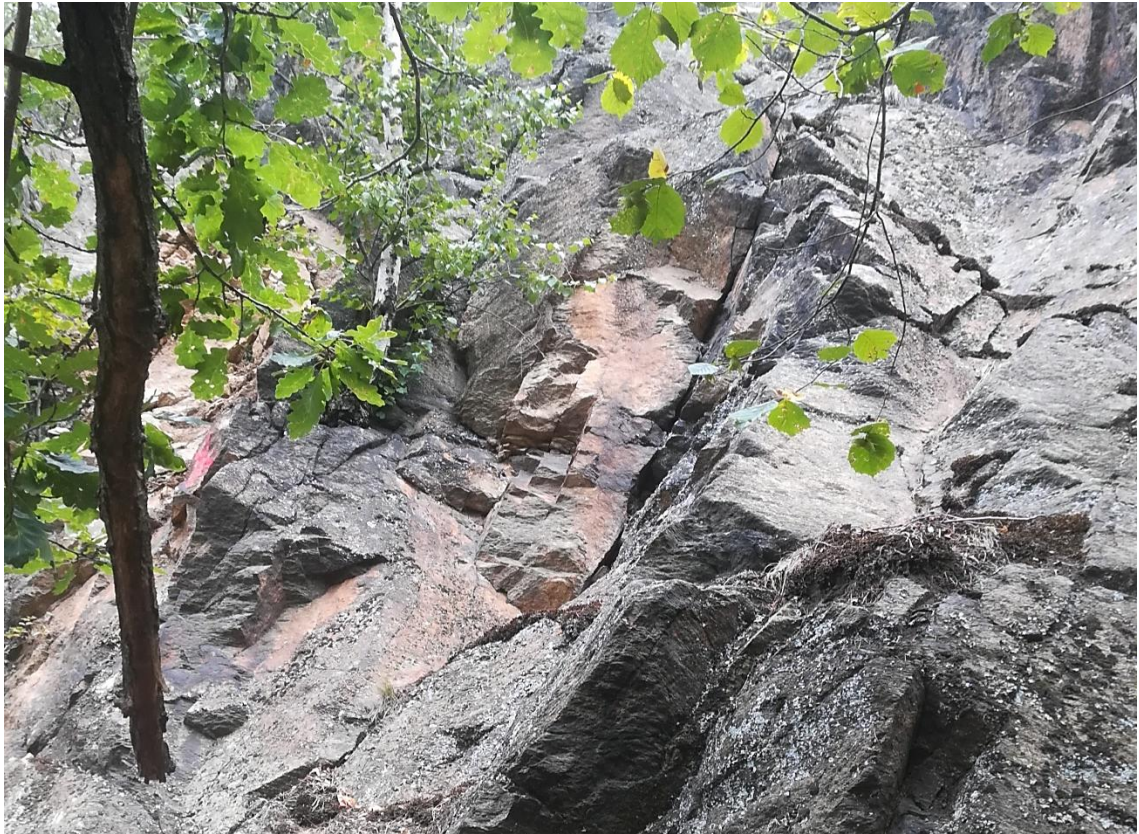
Bild 12: Bereich B vor Beräumung, Blick nach Nordwesten, 08.06.2021

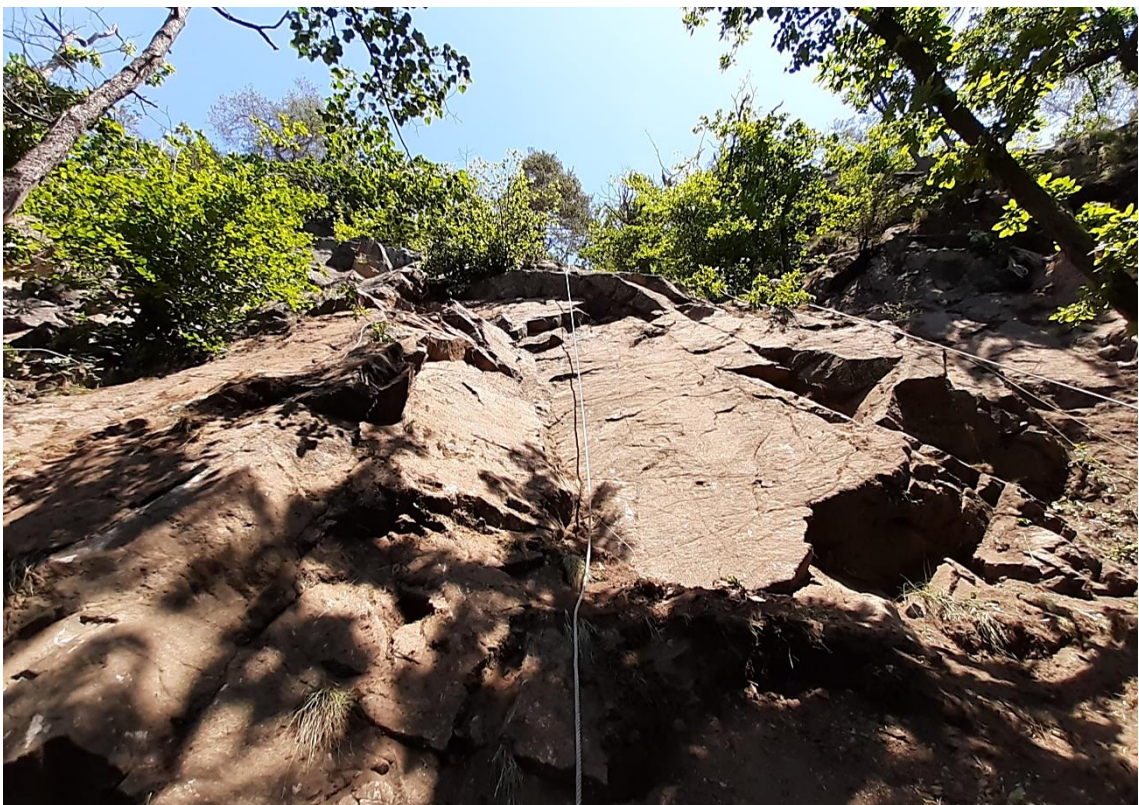
Bild 13: Bereich B nach Beräumung, Blick nach Nordwesten, 17.06.2021

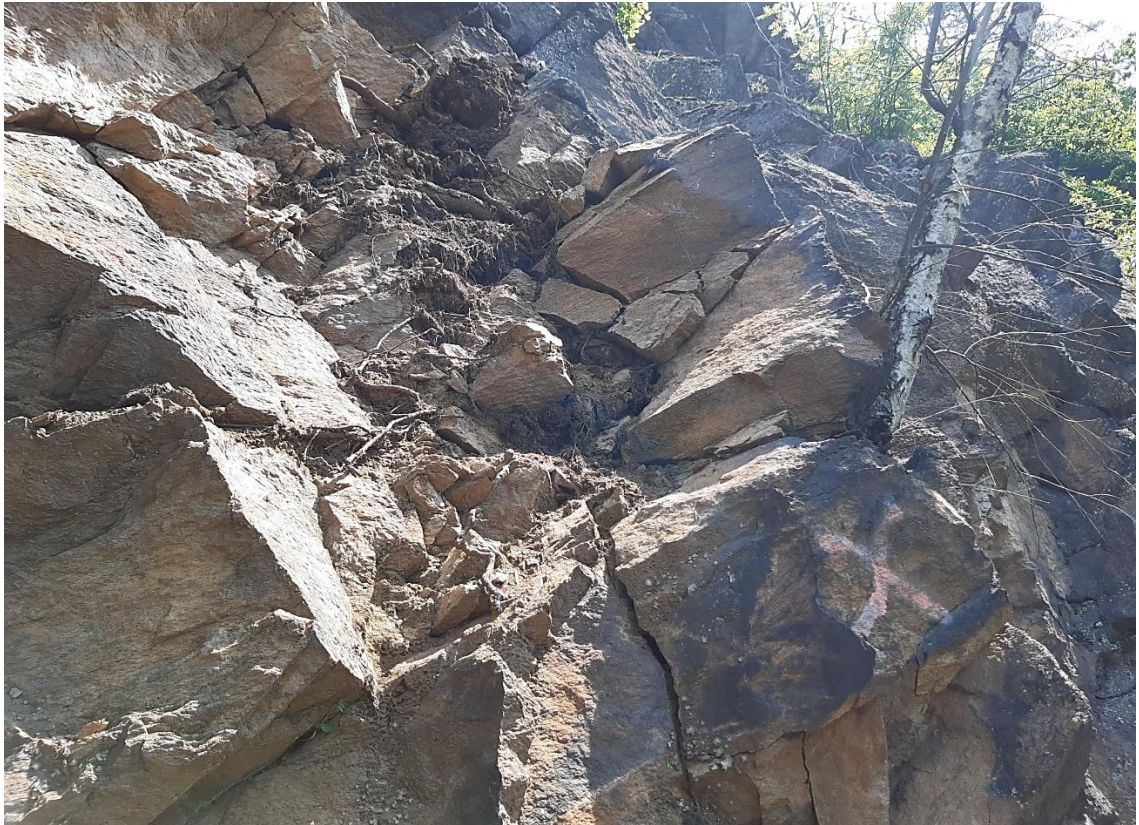
Absturzgefährdete Kluftkörper wurden mit Seilzugangstechnik durch die Firma Königl händisch (ohne den Einsatz von Brechstangen) schonend beräumt, in dem sie gezielt zum Absturz gebracht wurden. Hierbei wurden ausschließlich lose oder sehr lockere Kluftkörper beräumt. Durch die schonende Beräumung sind viele potenziell absturzgefährdete Kluftkörper in den Hangbereichen verblieben (siehe A 3, Bild 14 und 15).

Bild 14: Bereich B vor Beräumung, Blick nach Nordosten, 08.06.2021

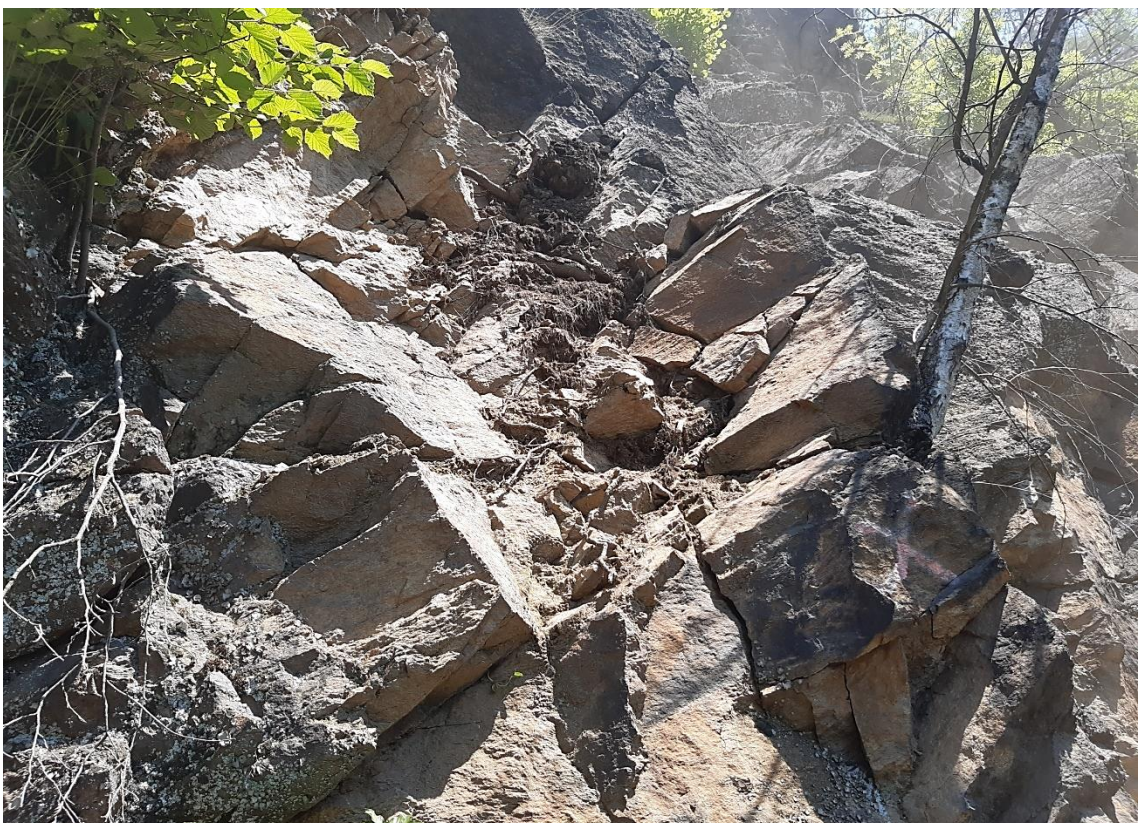
Bild 15: Bereich B nach Beräumung, Blick nach Nordosten, 17.06.2021

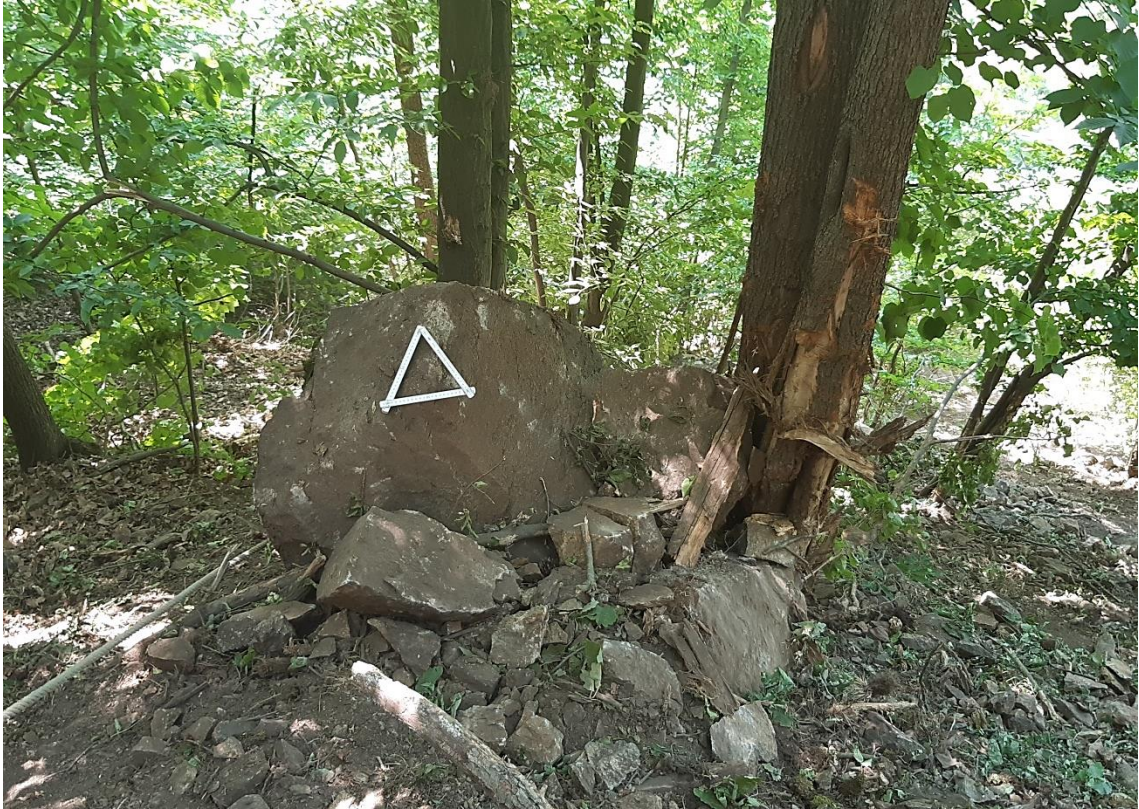
Der größte beräumte Einzelblock wurde im Bereich B, ca. auf Höhe Ortseingangsschild mit Kantenlängen von ca. 1,5 m x 1,0 m x 0,8 m (Volumen ca. 1,2 m³; Masse ca. 3300 kg) dokumentiert (siehe A 3, Bild 16).

Bild 16: größter beräumter Kluftkörper, Bereich B,
Blick nach Südwesten, 17.06.2021

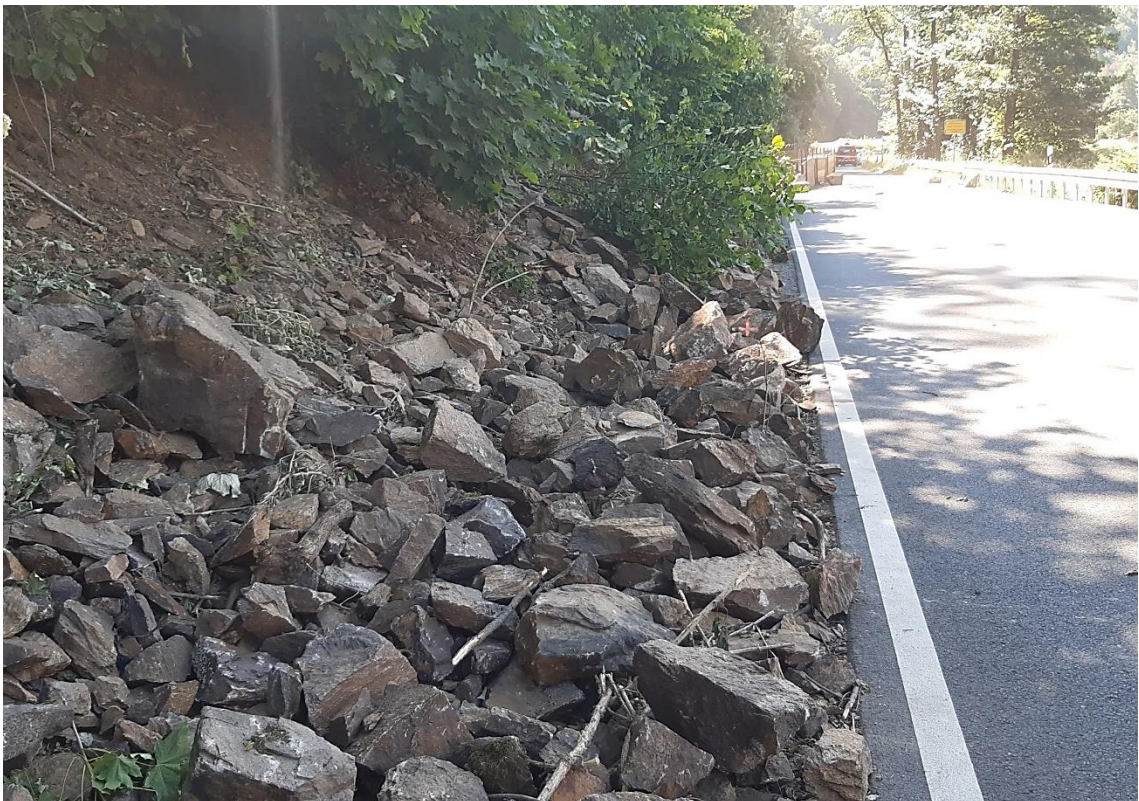
Die beräumten Kluftkörper haben im Durchschnitt maximale Kantenlängen von ca. 0,2 m bis 0,6 m (siehe A 3, Bild 17). Vereinzelt wurden gelockerte, absturzgefährdete Kluftkörper mit

Bild 17: beräumte Kluftkörper im Bankettbereich, Bereich B
Blick nach Südosten, 17.06.2021

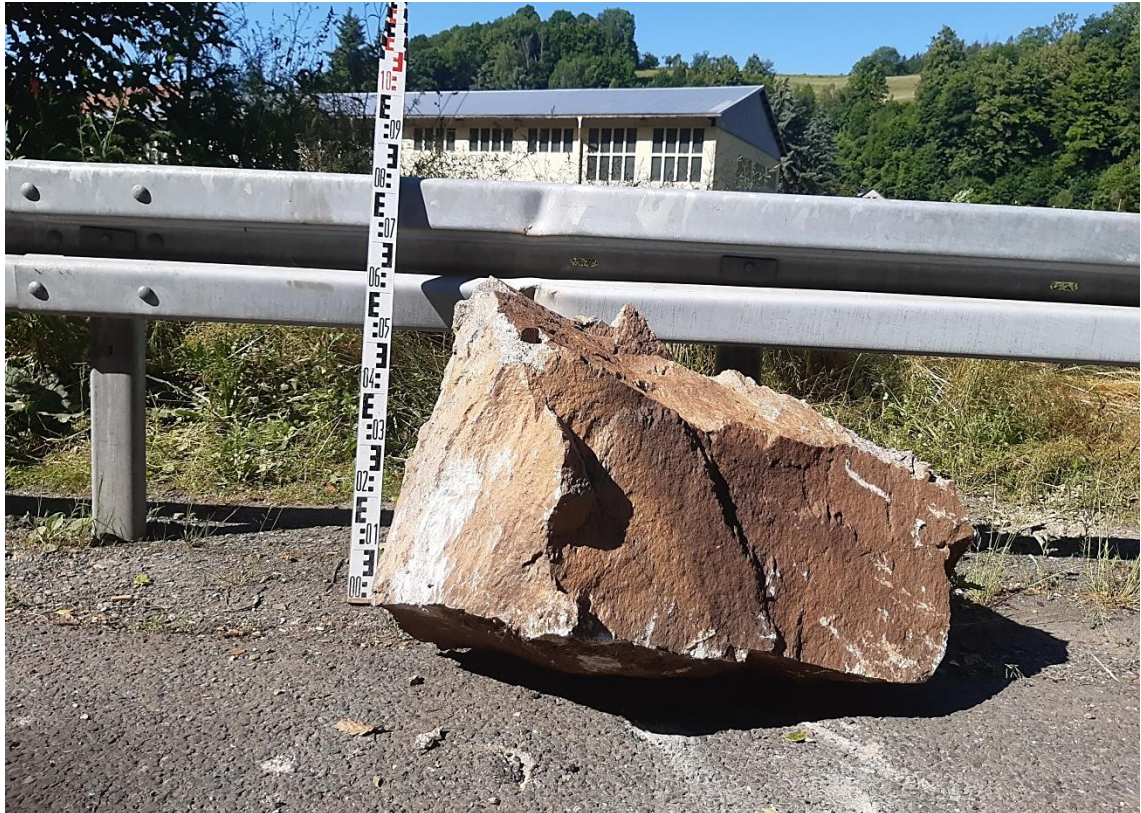
Kantenlängen von bis zu 1,0 m zum Absturz gebracht (siehe A 3, Bild 18). Teilweise kamen hinter beräumten Bereichen erneut absturzgefährdete Kluftkörper zum Vorschein.

Bild 18: beräumter Kluftkörper durchschlag mobile Steinschlagschutzwand
Blick nach Südwesten, 17.06.2021

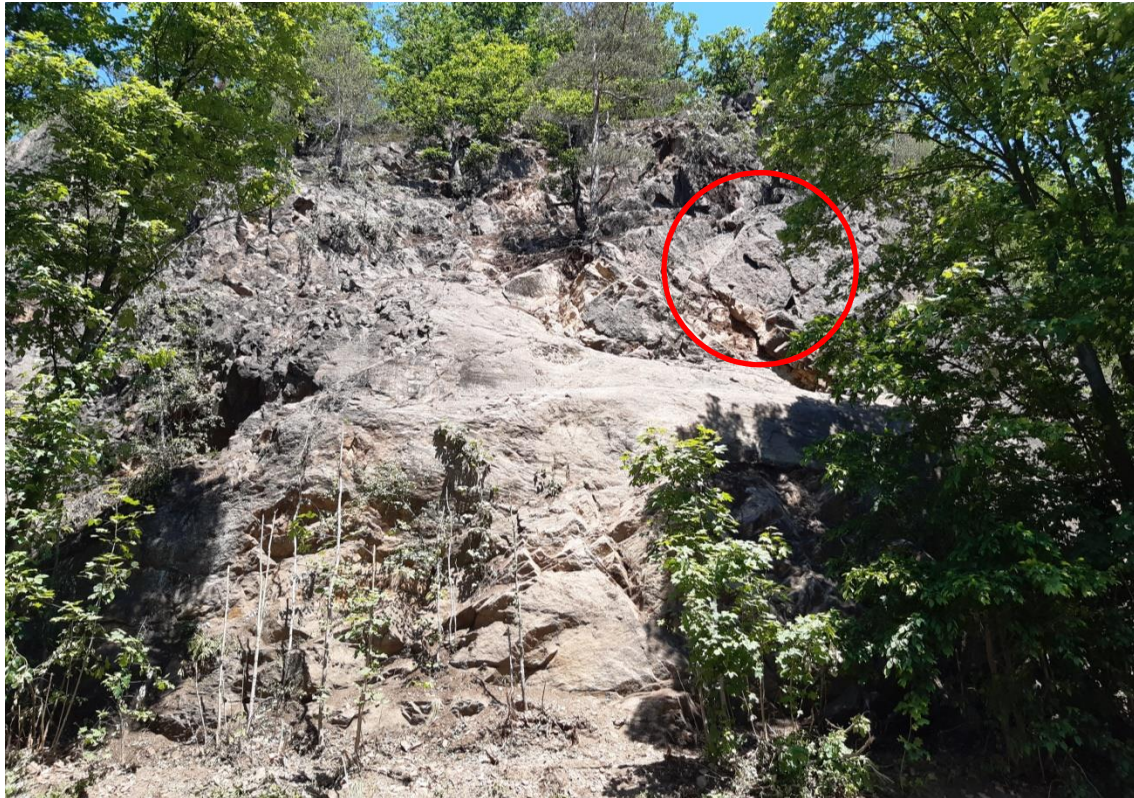
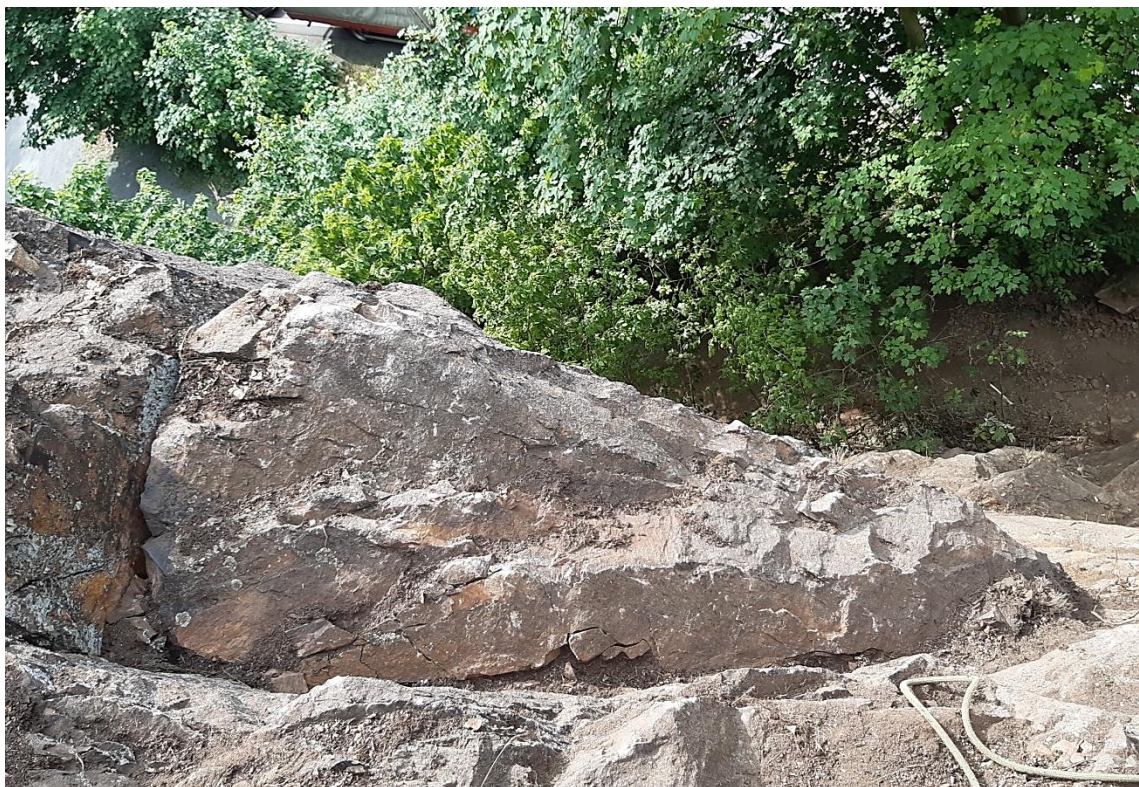
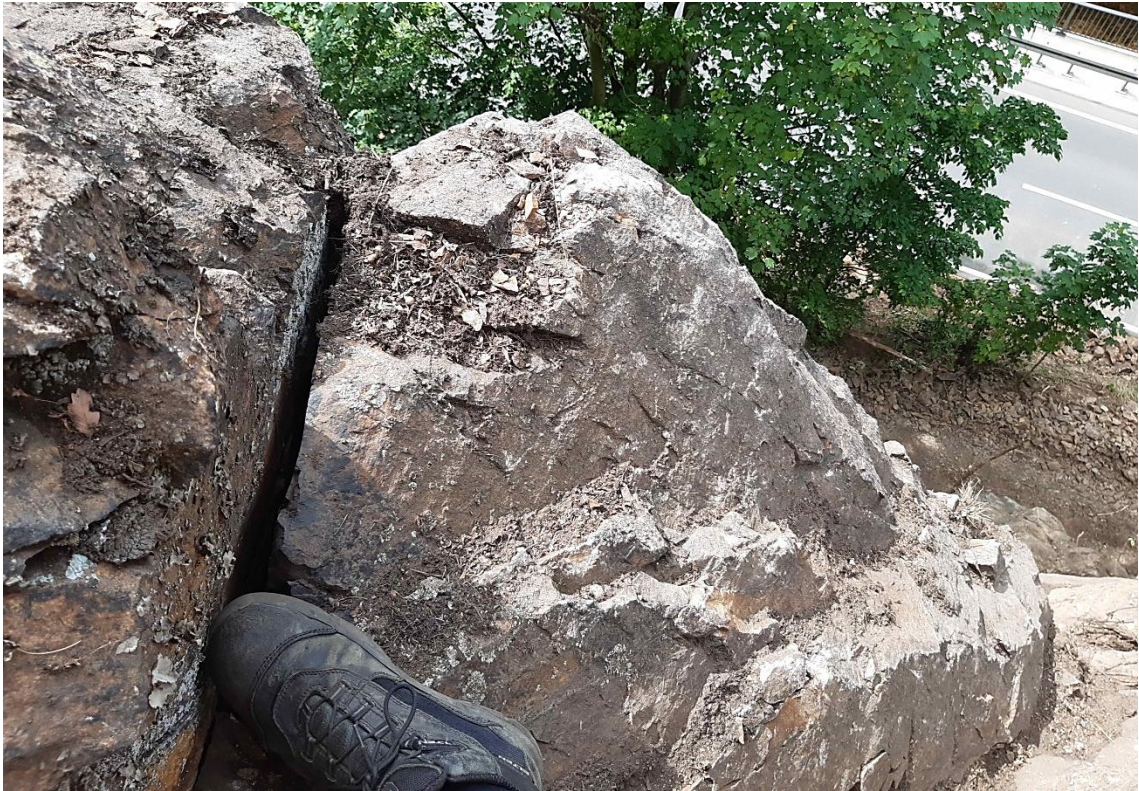
Bild 20: verbliebener absturzgefährdeter Block im Bereich D,
Blick nach Nordwesten, 17.06.2021

Bild 21: verbliebener absturzgefährdeter Block im Bereich D,
Blick nach unten, 15.06.2021

Bild 22: verbliebener absturzgefährdeter Block im Bereich D,
Blick nach unten, 15.06.2021

Sofortmaßnahme Nr.	Technische Lösung	Bilder (A 3)
1	Einzelblocksicherung	Bild 20, 21, 22
2	Einzelblocksicherung	Bild 23, 24, 25
3	Steinschlagschutzvernetzung mit Rastervernagelung	Bild 26, 27, 28, 29
4	Steinschlagschutzvernetzung mit Rastervernagelung	Bild 30, 31
5	Einzelblocksicherung	Bild 32
6	Einzelblocksicherung	Bild 33

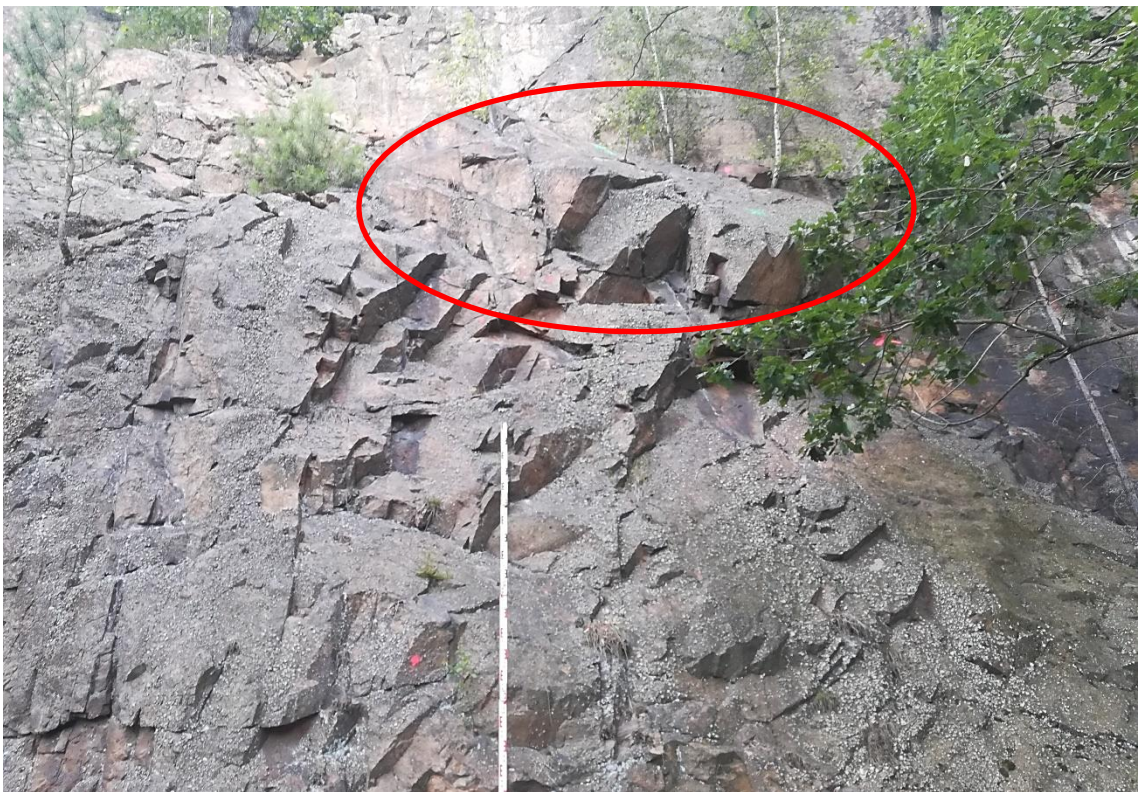
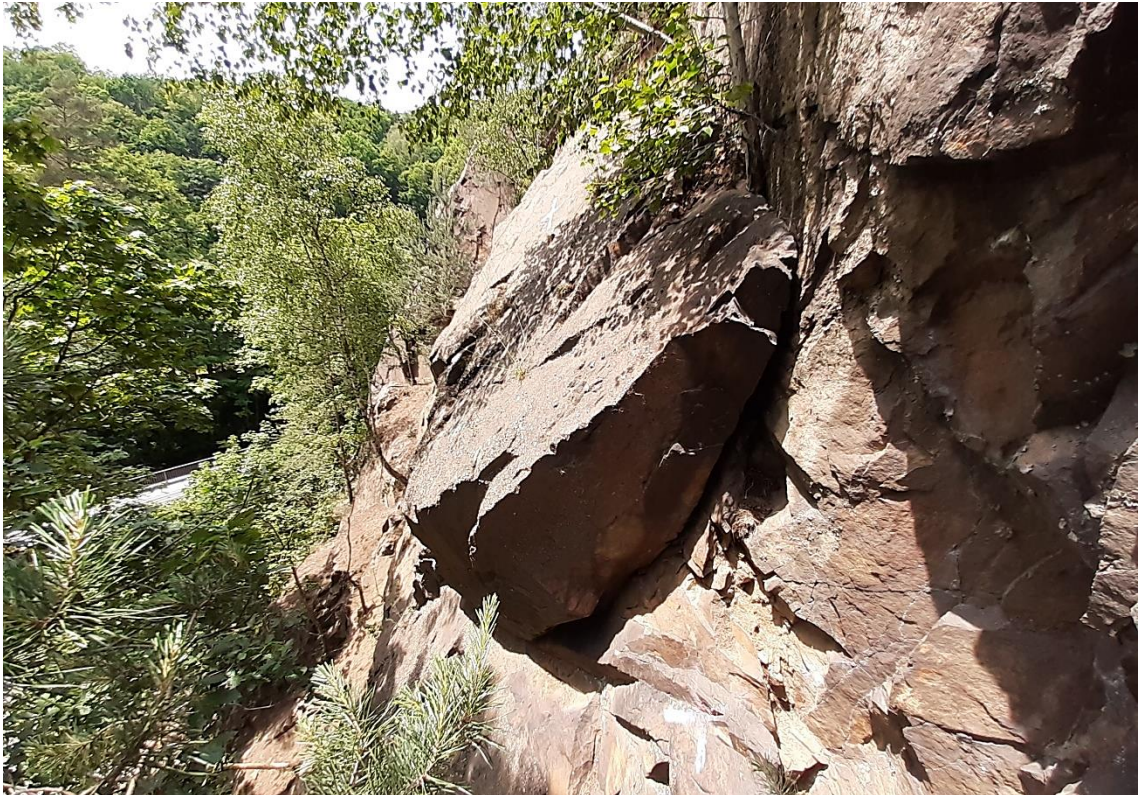
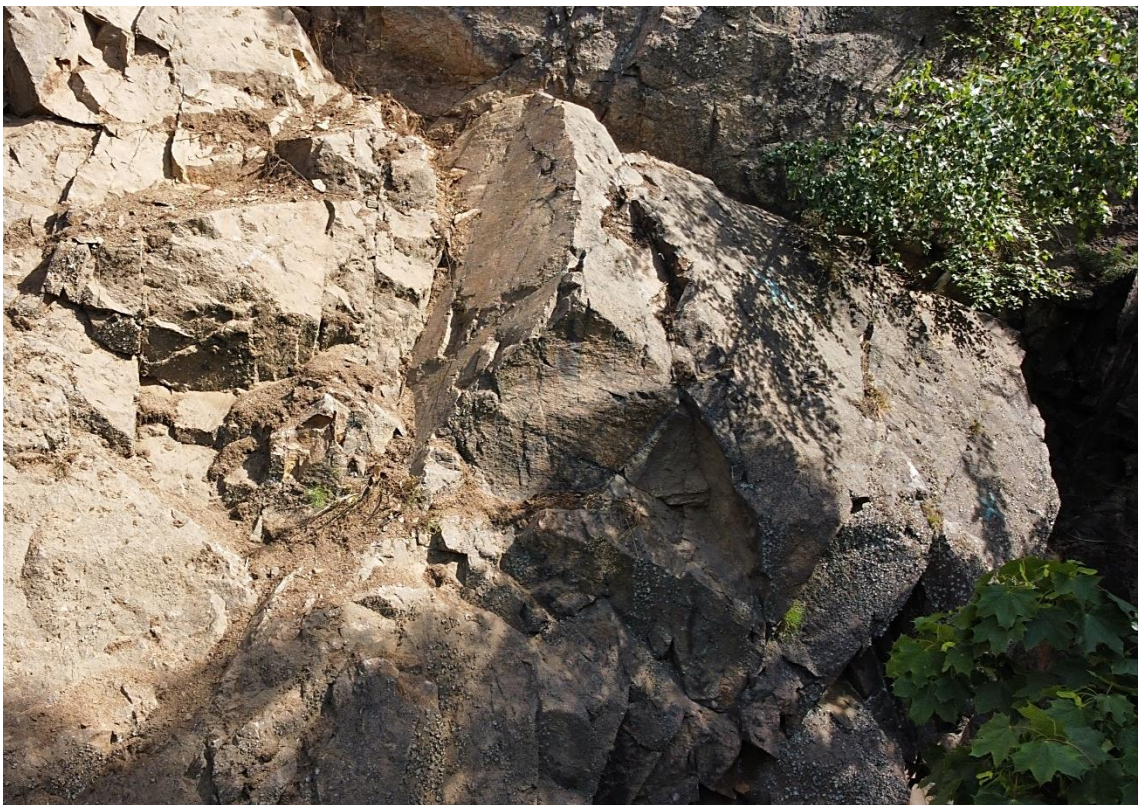
Bild 23: absturzgefährdeter Block im Bereich D
Blick nach Norden, 08.07.2019

Bild 24: absturzgefährdeter Block im Bereich D,
Blick nach Osten, 15.06.2021

Bild 25: absturzgefährdeter Block im Bereich D,
Blick nach Westen, 15.06.2021
