GEOTECHNISCHE STELLUNGNAHME

Projekt: S 178, Beräumung Hirschberg bei Schlottwitz
Dokumentation Sofortberäumung

Projekt-Nr.: 16-2039-8

Dresden, den 09.07.2021

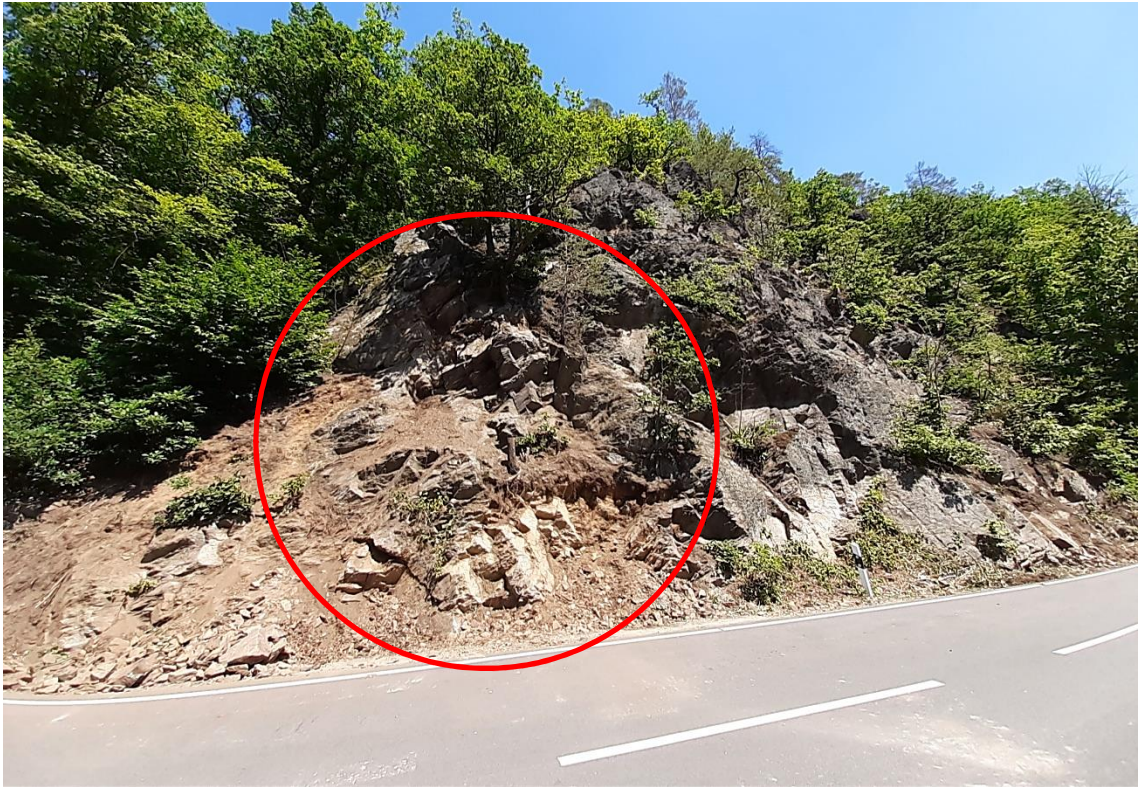
Die Rinnen sind überwiegend in einem Winkel von 35° bis 60° geneigt. Die bis zu 40 m hohen Felsbereiche beginnen mit wenigen Metern Abstand zur Straße und sind teilweise überhängend. Das Felsmassiv C befindet sich unmittelbar an der Straße (siehe A 3, Bild 26). Zwischen den Felsmassiven C und D befindet sich eine Fläche, welche als Parkplatz genutzt wird.

Bild 26: zu vernetzender Bereich C, Blick nach Nordosten, 17.06.2021

Sofortmaßnahme Nr.	Technische Lösung	Bilder (A 3)
1	Einzelblocksicherung	Bild 20, 21, 22
2	Einzelblocksicherung	Bild 23, 24, 25
3	Steinschlagschutzvernetzung mit Rastervernagelung	Bild 26, 27, 28, 29
4	Steinschlagschutzvernetzung mit Rastervernagelung	Bild 30, 31
5	Einzelblocksicherung	Bild 32
6	Einzelblocksicherung	Bild 33

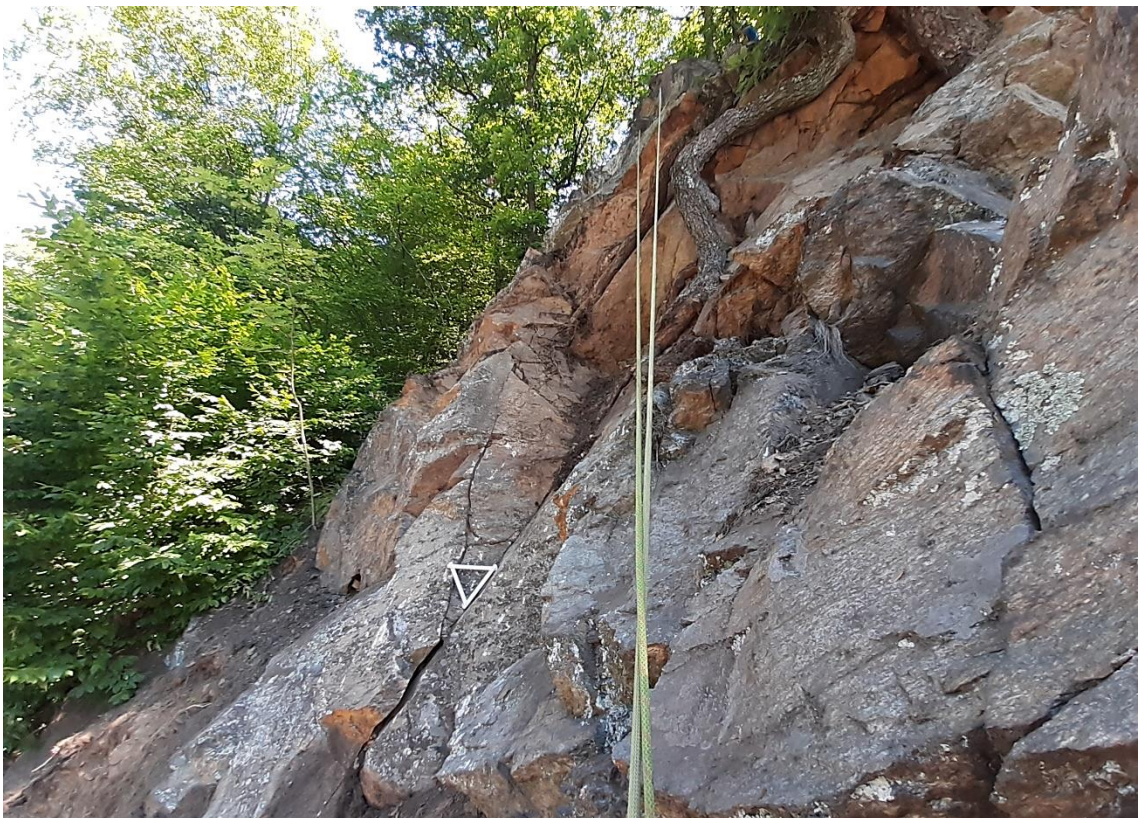
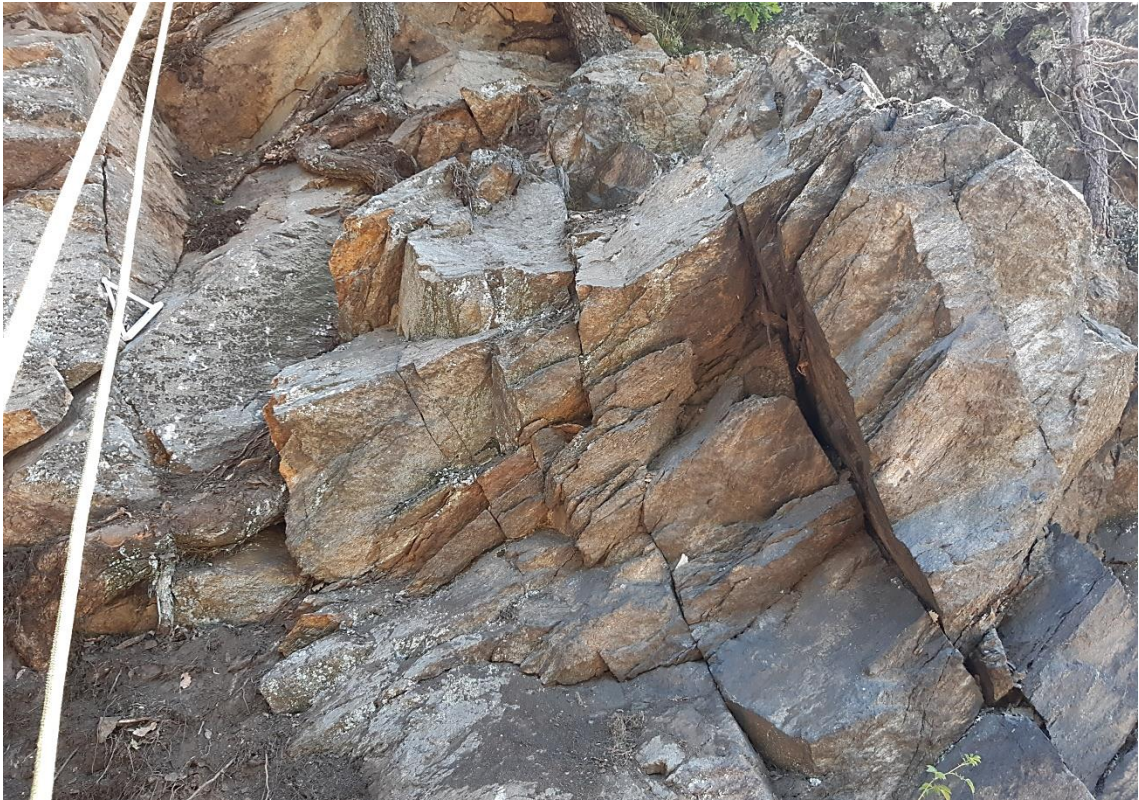
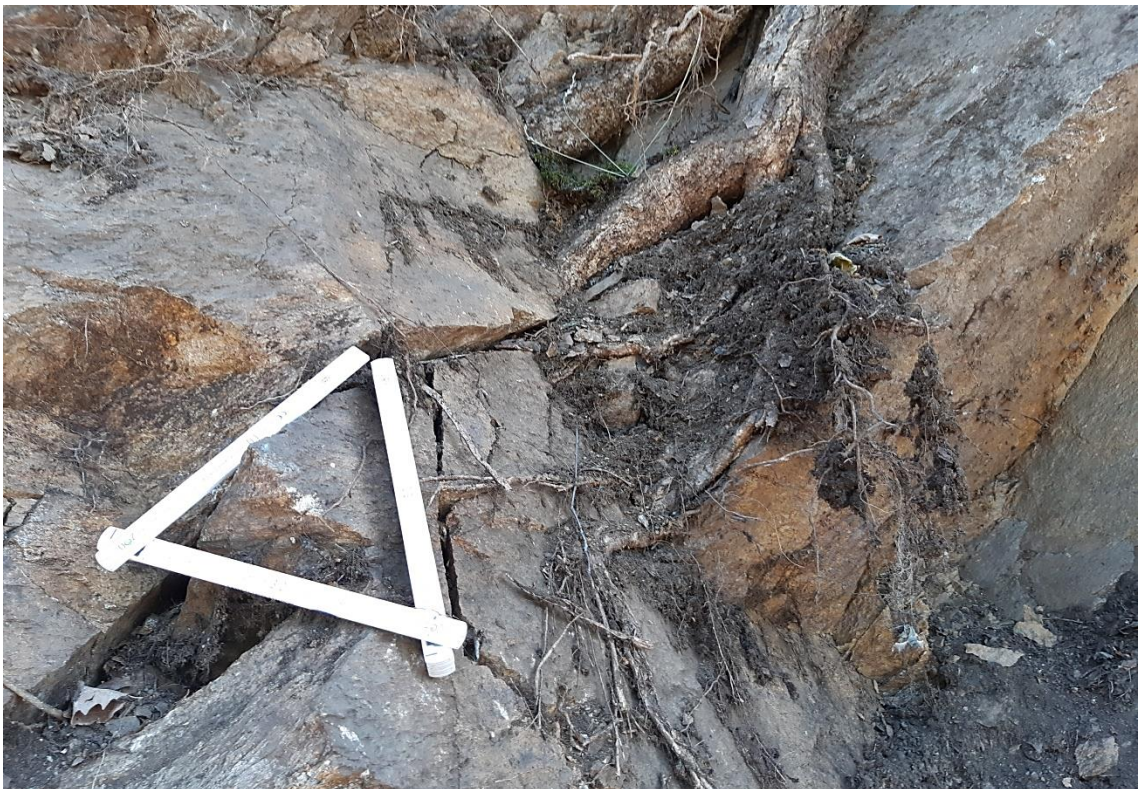
Bild 27: absturzgefährdete Kluftkörper im zu vernetzenden Bereich C,
Blick nach Norden, 17.06.2021

Bild 28: absturzgefährdete Kluftkörper im zu vernetzenden Bereich C,
Blick nach Nordosten, 17.06.2021

Bild 29: Klüfte in Folge Wurzelsprengung im zu vernetzenden Bereich C,
Blick nach Nordosten, 17.06.2021

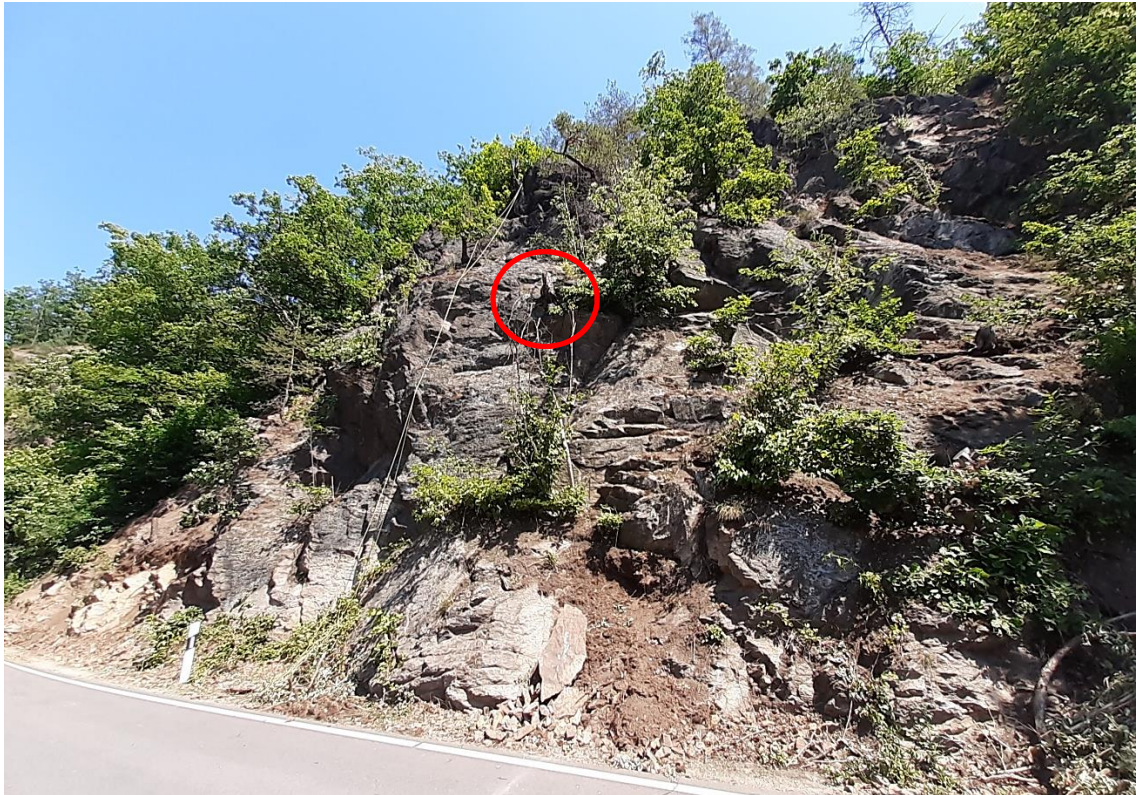
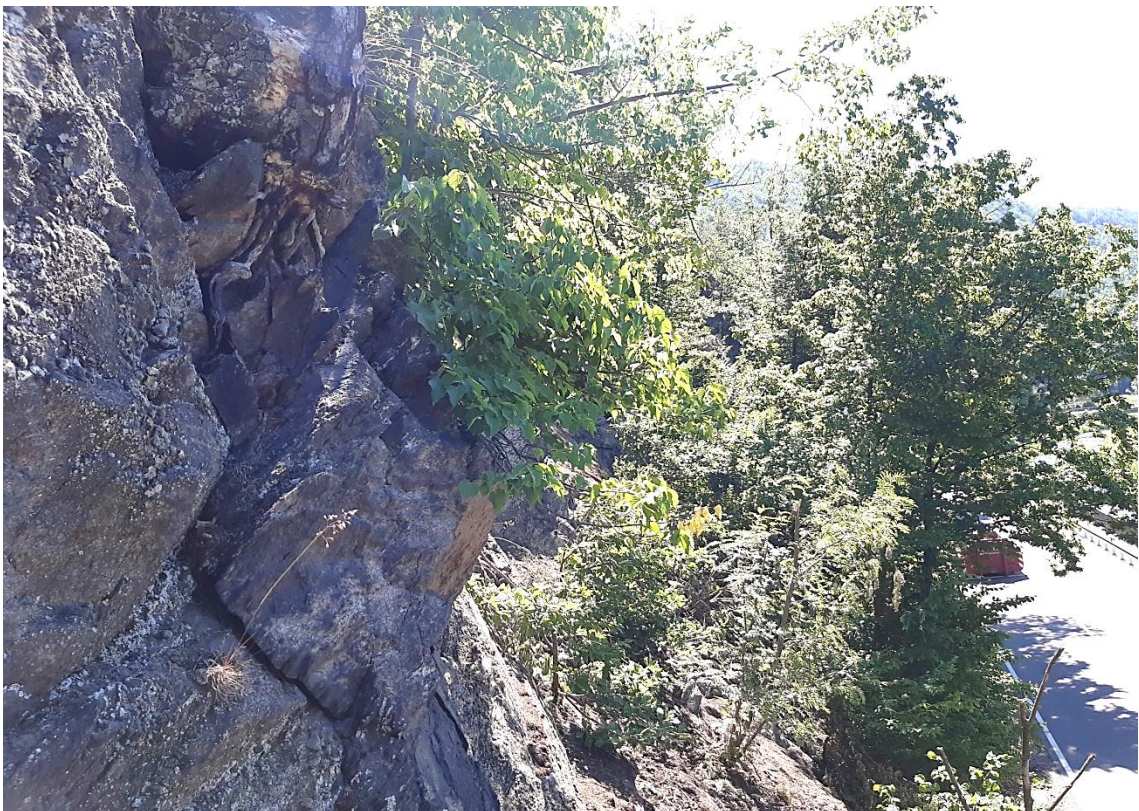
Bild 30: verbliebene absturzgefährdete Kluftkörper im Bereich C,
Blick nach Norden, 17.06.2021

Bild 31: verbliebene absturzgefährdete Kluftkörper im Bereich C,
Blick nach Südosten, 17.06.2021

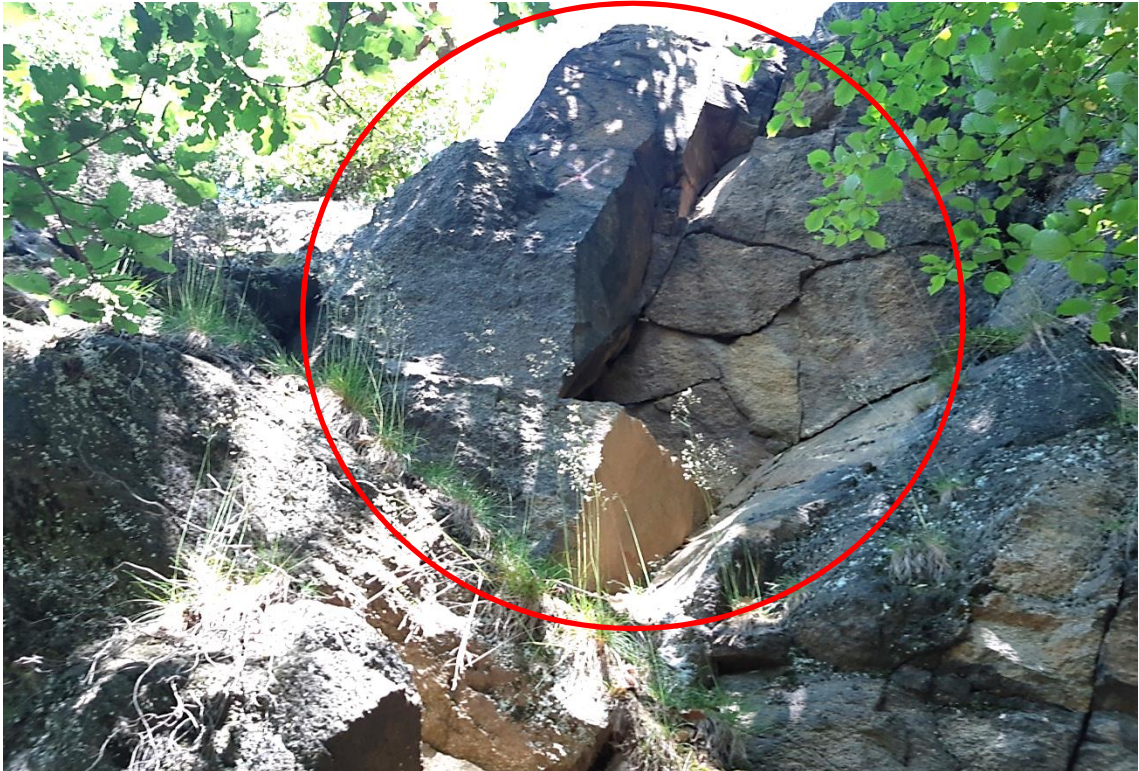
Bild 32: verbliebener absturzgefährdeter Block im Bereich B,
Blick nach Nordwesten, 08.06.2021

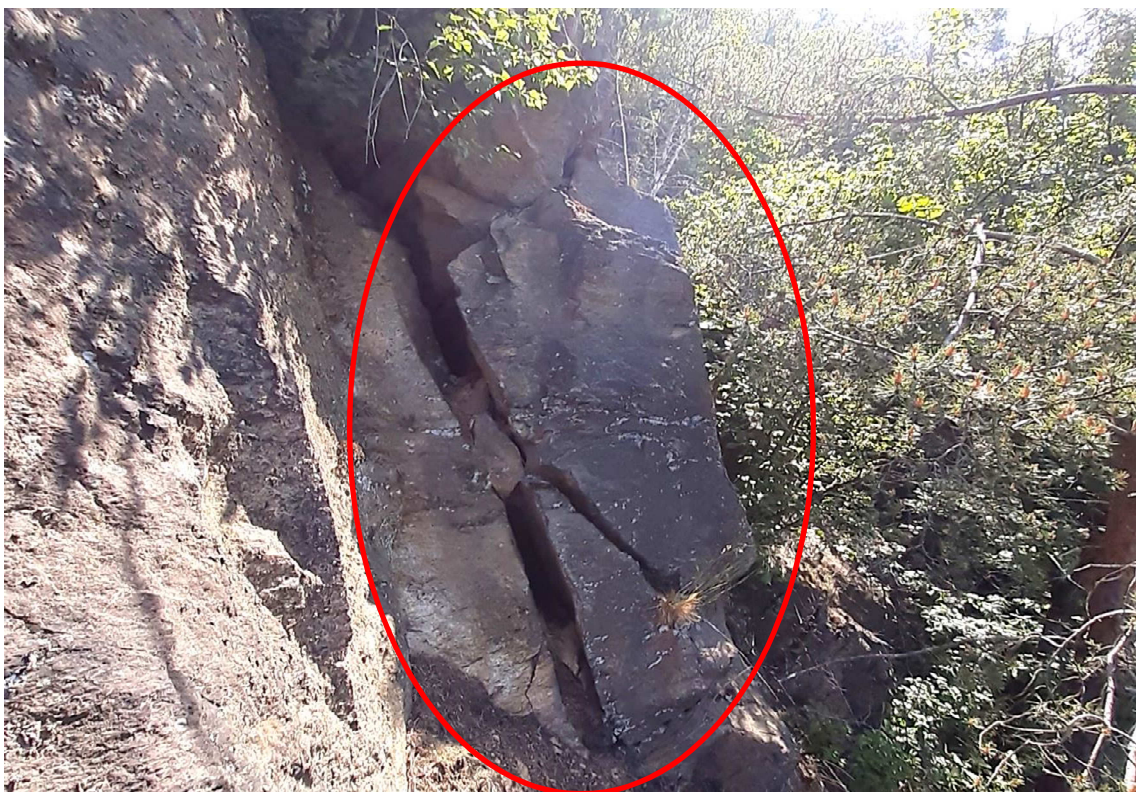
Öffnungsweiten von Klüften im Gefüge schwanken stark. Teilweise betragen die Öffnungen der Trennflächen Maße von > 2 cm. Geöffnete Klüfte sind oft schluffig bis moosig belegt. Diese bieten Sträuchern und kleineren Bäumen die Möglichkeit sich in den Felsböschungen anzusiedeln, was wiederum zu massiven Wurzelsprengungen (siehe A 3, Bild 15, 27 und 29) sowie der Gefahr des Felsausbruchs durch Windwurf führt. Im Untersuchungsgebiet wurden teilweise Wurzeln angetroffen, welche bis zu 8 m durch Klüfte gewachsen sind. Als Folge können Kluftkörper von mehreren Metern Kantenlänge gelockert und zum Absturz gebracht werden. Klüfte in denen Wurzeln wachsen sind teilweise bis zu 15 cm geöffnet (siehe A 3, Bild 33). Im Winter begünstigt Frostsprengung die Aufweitung von Klüften.

Bild 33: verbliebener absturzgefährdeter Block im Bereich B,
Blick nach Nordosten, 08.06.2021
