ANHANG 1: EINGRIFFS-/ KOMPENSATIONSERMITTLUNG GEHÖLZ -UND QUARTIERSVERLUSTE

FOTODOKUMENTATION

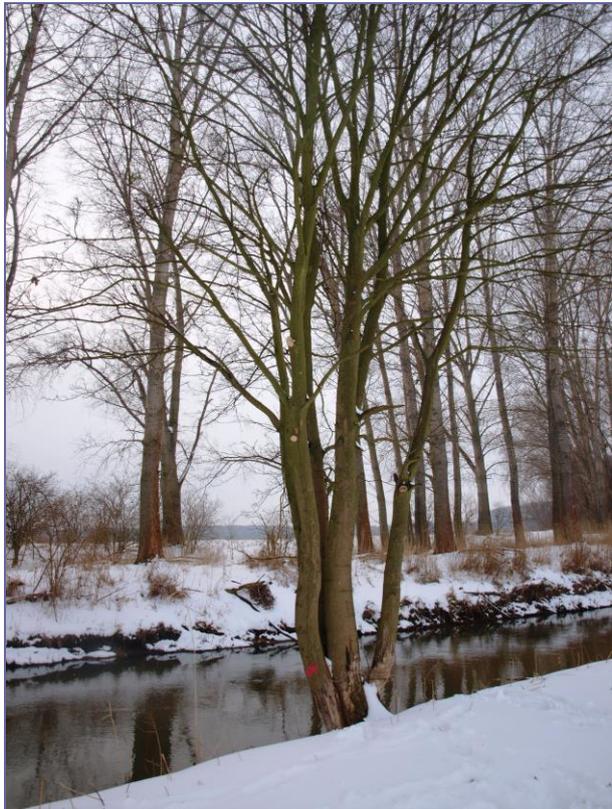
Foto 1: Baum Nr. 3

Baum-Nr.	Standort/ Lage Bezug auf Anlage 1, Blatt 1 - 3	Biotoptyp	Baumart	Durchmesser [m]	Schädigungsgrad	Kompensationsbedarf	Nachweis von Brutstätten/ Quartieren/ Höhlungen	Foto-Nr.
Abschnitt 1: Station 0+000 bis 1+490, nördliche Seite (rechtsseitig in Fließrichtung)								
3	0+220 Blatt 1	FRGP	Ahorn <i>Acer spec.</i> (4-stämmig)	0,18 0,29 0,29 0,26	2	2 2 2	alter Biberfraß am Stammfuß, Stamm ohne Risse Krone gut belaubt, ohne sichtbare Schäden, keine Risse und Höhlungen, ohne Nest	1
4	0+335	BRRF	Hybrid-Pappel	0,90	1	gemäß Bio-	Krone gut belaubt, starke Totäste in der	2

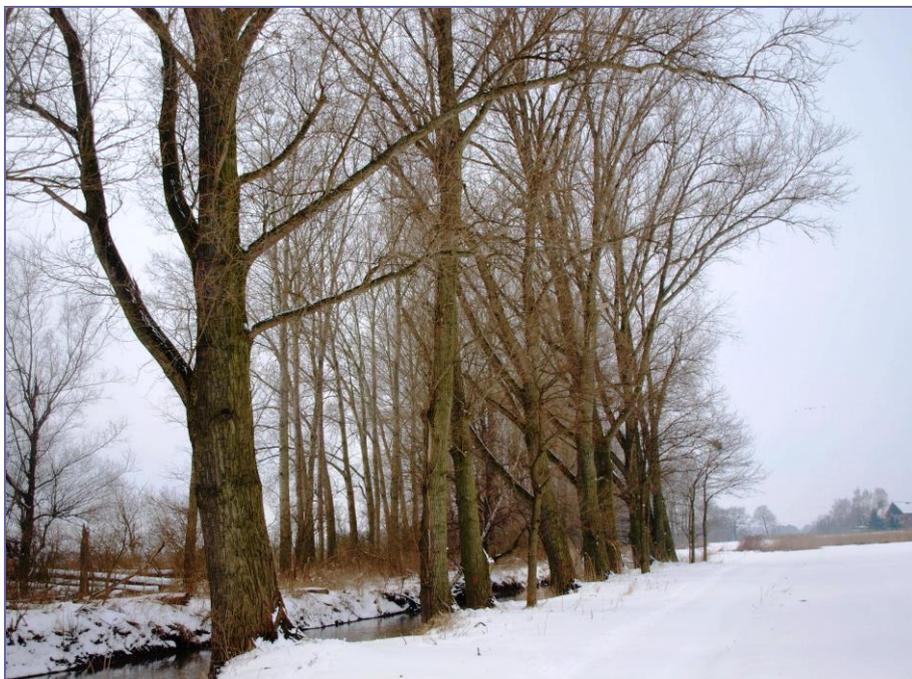
Foto 2: Baum Nr. 4 bis 12

Baum-Nr.	Standort/ Lage Bezug auf Anlage 1, Blatt 1 - 3	Biotoptyp	Baumart	Durchmesser [m]	Schädi- gungsgrad	Kompensati- onsbedarf	Nachweis von Brutstätten/ Quartie- ren/ Höhlungen	Foto- Nr.
	Blatt 1		<i>Populus spec.</i>			topverlusten8	Krone, Stamm und Äste ohne sichtbare Risse und Höhlungen, ein Stammloch (2 cm Ø) an Astabbruchstelle möglicherweise Nisthöhle	
5	0+340 Blatt 1	BRRF	Hybrid-Pappel <i>Populus spec.</i>	1,50	0	gemäß Bio- topverlus- ten29	Kronenteile gut belaubt und gesund, ohne sichtbare Risse und Höhlungen	2
6	0+345 Blatt 1	BRRF	Hybrid-Pappel <i>Populus spec.</i>	1,30	1	gemäß Bio- topverlus- ten13	im oberen Kronenteil absterbende Astspitzen, hoher Mistelbefall, Krone gut belaubt, ohne erkennbare Risse und Höhlungen	2
8	0+360 Blatt 1	BRRF	Hybrid-Pappel <i>Populus spec.</i>	1,20	1	gemäß Bio- topverlusten3	Krone mit 3 morschen z.T. abgebrochenen Ästen, Stamm mit Rissen und Spalten, eindeutige Nisthöhlen sind nicht erkennbar potenziell geeignet für Fledermäuse	2

9	0+365 Blatt 1	BRRF	Hybrid-Pappel <i>Populus spec.</i>	1,30	1	gemäß Bio- topverlus- ten13	in morschen Astresten des oberen Kronenteils Spechtlöcher erkennbar, in 10 m Höhe 2 gebrochene tote Astreste Nisthöhlen in morschen Astresten des oberen Kronenteils	2
10	0+375 Blatt 1	BRRF	Hybrid-Pappel <i>Populus spec.</i>	1,10	1	gemäß Bio- topverlus- ten11	einzelne tote Äste und Astspitzen, im oberen Kronendrittel, ein toter Ast mit Spechtloch, Stammriss eventuell durch Blitzeinschlag potenziell geeignet für Fledermäuse	2
11	0+380 Blatt 1	BRRF	Hybrid-Pappel <i>Populus spec.</i>	1,00	1	gemäß Bio- topverlus- ten10	im oberen Drittel abgestorbene Äste ohne erkennbare Löcher, Stamm im unteren Drittel mit Rissen und Höhlungen potenziell geeignet für Fledermäuse	2
12	0+390	BRRF	Hybrid-Pappel	1,60	1	gemäß Bio-	mit ausgebrochener Terminalkrone,	2

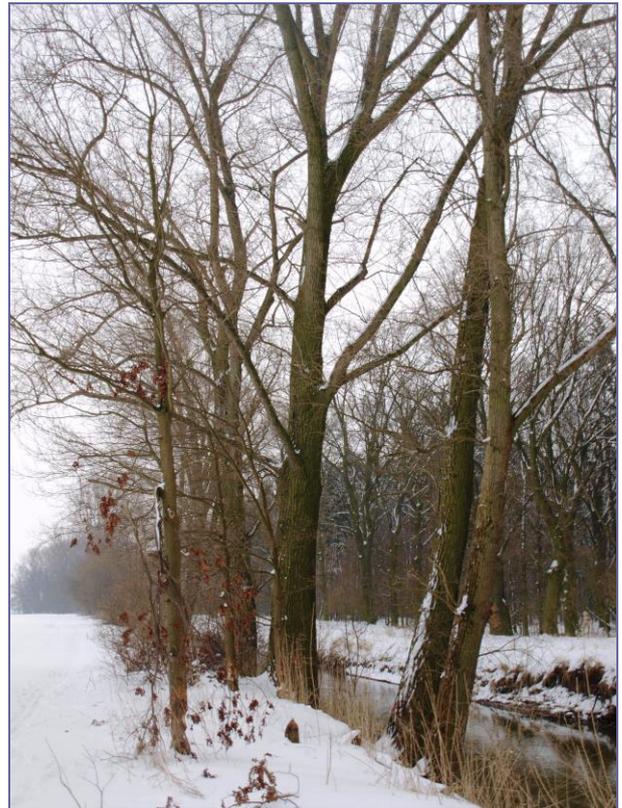
Foto 4: Baum Nr. 14 bis 17

Baum-Nr.	Standort/ Lage Bezug auf Anlage 1, Blatt 1 - 3	Biotoptyp	Baumart	Durchmesser [m]	Schädi- gungsgrad	Kompensati- onsbedarf	Nachweis von Brutstätten/ Quartie- ren/ Höhlungen	Foto- Nr.
	Blatt 1		<i>Populus spec.</i>			topverlusten 16	Bruchreste mit Rissen und Spalten, Bruthöhlen im oberen Restkronenbe- reich mit Pilzkonsolen potenziell geeignet für Fledermäuse	
13	0+395 Blatt 1	BRRF	Stiel-Eiche <i>Quercus robur</i>	0,50	2	gemäß Bio- topverlusten 4	schwachbelaubte Krone und abgesägte Äste im unteren Stammbereich, ohne Risse und Höhlungen	3
14	0+455 Blatt 1	BRRF	Hybrid-Pappel <i>Populus spec.</i>	0,60	0	gemäß Bio- topverlusten 10	gut belaubt, tote Äste im Feinstbereich, ohne Risse, ohne Höhlungen	4
15	0+460 Blatt 1	BRRF	Hybrid-Pappel <i>Populus spec.</i>	0,80	1	gemäß Bio- topverlusten 7	Spechtloch im Seitenast des oberen Kronenbereiches erkennbar, schlanker Wuchs, ohne stärkere Seitenäste Nisthöhle	4

16	0+465 Blatt 1	BRRF	Hybrid-Pappel <i>Populus spec.</i>	1,20	0	gemäß Bio- topverlusten 23	ausladende Krone mit starken Kronen- ästen, 2 Astbrüche im oberen Kronenbe- reich, an abgebrochenen Ästen kleine Risse ohne Höhlungen	4
17	0+475 Blatt 1	BRRF	Hybrid-Pappel <i>Populus spec.</i>	1,40	0	gemäß Bio- topverlusten 27	ausladende, gut beblätterte Krone, ein- zelne sterbende Feinäste, ohne Höhlun- gen und Risse	4
18	0+510 Blatt 1	BRRF	Hybrid-Pappel <i>Populus spec.</i>	1,70	1	gemäß Bio- topverlusten 16	Alter abgebrochener Kronenzwiesel mit Pilzkonsolen und abgestorbenem Sei- tenast mit Spechtloch, absterbende Kleinäste im oberen Kronenteil; Stamm- risse und Spalten vorhanden, mehre Löcher im Zwieselstamm Nisthöhlen, potenziell geeignet für Fledermäuse	5
19	0+520 Blatt 1	BRRF	Hybrid-Pappel <i>Populus spec.</i>	1,20	0	gemäß Bio- topverlusten 23	Krone in sehr gutem Zustand, ohne Höhlungen, keine Risse	5

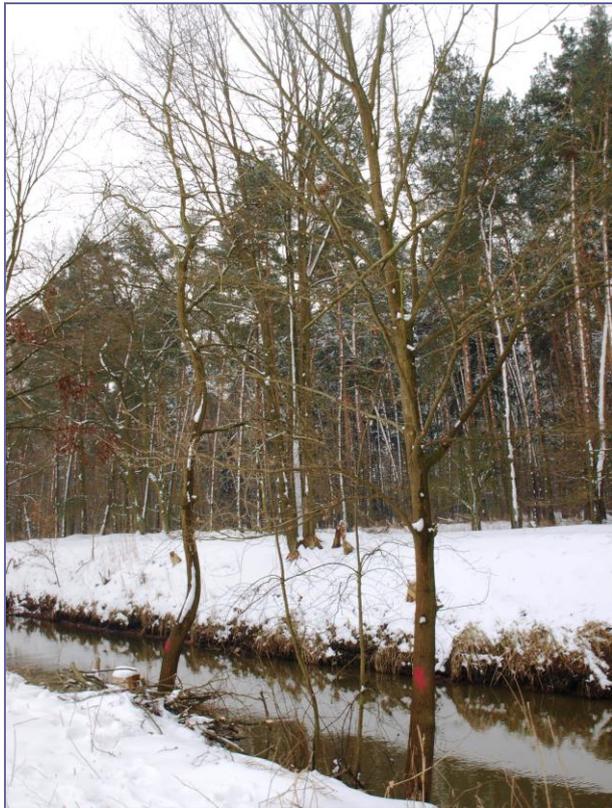
Foto 7: Baum Nr. 24 und 25

Baum-Nr.	Standort/ Lage Bezug auf Anlage 1, Blatt 1 - 3	Biotoptyp	Baumart	Durchmesser [m]	Schädi- gungsgrad	Kompensati- onsbedarf	Nachweis von Brutstätten/ Quartie- ren/ Höhlungen	Foto- Nr.
20	0+530 Blatt 1	BRRF	Hybrid-Pappel <i>Populus spec.</i>	1,10	0	gemäß Bio- topverlusten-5	Stamm mit vielen, gut beblätterten Feinästen (Wasserreiser), hinter stamm- naher Beblätterung sind keine Risse und Höhlen zu erkennen	5
22	0+565 Blatt 1	BRRL	Stiel-Eiche <i>Quercus robur</i> (3-stämmig)	0,26 0,30 0,30	2	2 2 2	gut belaubt, einzelne absterbende Zweigspitzen, alter Biberfraß an der Stammbasis auf etwa 1/2 des StU, keine Höhlungen und keine Risse	6
23	0+570 Blatt 1	BRRL	Esche <i>Fraxinus excelsior</i>	0,23	3	1	einseitig gut belaubte Krone, stark fruk- tizierend, alter Biberfraß an der Stammbasis auf etwa 1/2 des StU, keine Höhlungen und keine Risse	6
24	0+580 Blatt 1	BRRL	Stiel-Eiche <i>Quercus robur</i>	0,18	2	—	schütterere Krone durch Triebsterben (vor allem Seitenäste), keine Höhlungen und keine Risse	7

25	0+585 Blatt 1	BRRL	Stiel-Eiche <i>Quercus robur</i>	0,20	2	1	schütterere Krone durch Triebsterben (vor allem Seitenäste), keine Höhlungen und keine Risse	7
26	0+605 Blatt 1	BRRL	Stiel-Eiche <i>Quercus robur</i> (2-stämmig)	0,40; 0,20	1	3 1	Zwieselstämmig mit gut belaubter weit ausladender Krone, keine Höhlungen und keine Risse	8
27	0+615 Blatt 1	BRRL	Stiel-Eiche <i>Quercus robur</i>	0,22	2	1	Zwieselkrone zeigt viele Spechtein- schläge (Borkenkäferbefall), keine Höh- lungen und keine Risse	9
28	0+625 Blatt 1	BRRL	Stiel-Eiche <i>Quercus robur</i>	0,32	2	2	schwach belaubt, untere Äste abster- bend, keine Höhlungen und keine Risse	9
29	0+630 Blatt 1	BRRL	Hybrid-Pappel <i>Populus spec.</i> (2-stämmig)	0,55 0,90	1	5 8	gut belaubt, dünnere Trockenäste vor allem im unteren Kronenteil, keine Höhlungen und keine Risse	9
30	0+675 Blatt 1	BRRL	Stiel-Eiche <i>Quercus robur</i>	0,45	1	4	ab 1 m Höhe stark verzweigt, abgestor- bene dünne Äste, keine Höhlungen und	10

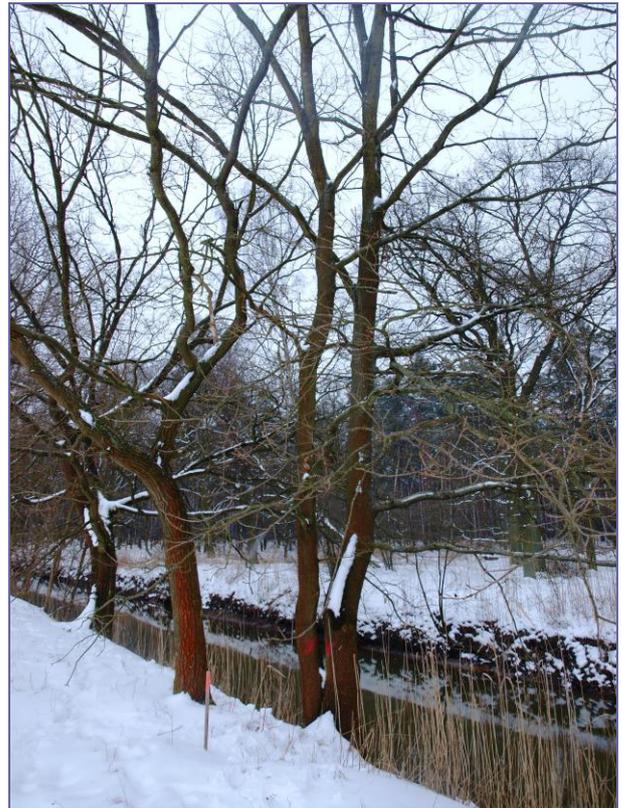
Foto 12: Baum Nr. 34 und 35

Baum-Nr.	Standort/ Lage Bezug auf Anlage 1, Blatt 1 - 3	Biototyp	Baumart	Durchmesser [m]	Schädi- gungsgrad	Kompensati- onsbedarf	Nachweis von Brutstätten/ Quartie- ren/ Höhlungen	Foto- Nr.
							keine Risse	
31	0+685 Blatt 1	BRRL	Stiel-Eiche <i>Quercus robur</i> (2-stämmig)	0,30 0,40	2	2 3	zwieselig aufgewachsen, ab 4 m Höhe astige Krone, dünne hohe Äste im unteren Kronenteil, keine Höhlungen und keine Risse	—
32	0+695 Blatt 1	BRRL	Stiel-Eiche <i>Quercus robur</i>	1,00	3	6	ausgebrochene Krone, Spalten und Risse im unteren Stammabschnitt sind hinterschlußtauglich (Höhlungen), keine eindeutige Bruthöhle potenziell geeignet für Fledermäuse	11
33	0+705 Blatt 1	BRRL	Stiel-Eiche <i>Quercus robur</i>	0,38	1	3	ab 2 m Höhe stark verzweigte Krone mit gesunden Zweigen, keine Höhlungen und keine Risse	—
34	0+765 Blatt 1	WVMR	Stiel-Eiche <i>Quercus robur</i>	0,25	1	3	zwieselig (2-stämmig), aus dem Stock gewachsen, dünne Totäste, bei guter Belaubung, keine Höhlungen und keine Risse	12

35	0+770 Blatt 1	WVMR	Stiel-Eiche <i>Quercus robur</i>	0,35	1	3	tief angesetzte (2 m) ausladende Krone, gut belaubt, dünne Totäste in der Innenkronen, keine Höhlungen und keine Risse	12
36	0+800 Blatt 1	WVMR	Hybrid-Pappel <i>Populus spec.</i>	1,10	1	11	langer Stamm mit Wasserreiserbüscheln und Verzweigungen im oberen Kronenteil Nest von Taube oder Eichelhäher	13
37	0+810 Blatt 1	WVMR/ BFMN	Hybrid-Pappel <i>Populus spec.</i>	1,30	3	1	Löcher in Totästen der oberen Krone, Stammfuß hohl, Höhlung 40x50 cm über Stock, Spechtlöcher, Höhlungen und Risse vorhanden Nisthöhlen und potenziell geeignet für Fledermäuse	14
38	0+830	WVMR/ BFMN	Hybrid-Pappel	0,70	3	1	Gut belaubt, dünne Totäste, Stammfuß	15

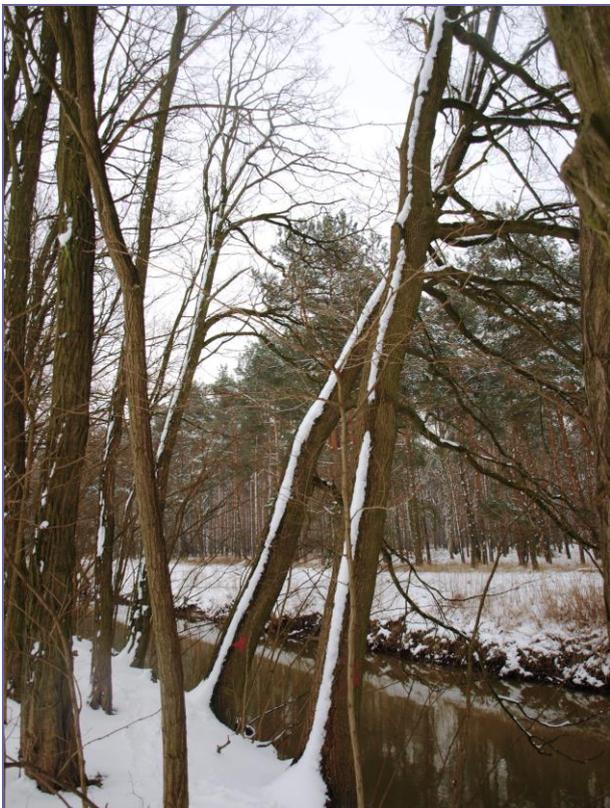
Foto 17: Baum Nr. 40 und 41

Baum-Nr.	Standort/ Lage Bezug auf Anlage 1, Blatt 1 - 3	Biototyp	Baumart	Durchmesser [m]	Schädi- gungsgrad	Kompensati- onsbedarf	Nachweis von Brutstätten/ Quartie- ren/ Höhlungen	Foto- Nr.
	Blatt 1		<i>Populus spec.</i>				durch Biber geringelt mit Überwal- lungsrändern, keine sichtbaren Höhlun- gen und keine Risse	
ohne Nr.	0+780 bis 0+950 Blatt 1	WVMR/ BFMN	Robinie <i>Robinia pseudoacacia</i>	22 x 0,1 - 0,2 16 x 0,2 - 0,3 7 x 0,3 - 0,4 1 x 0,4 - 0,5	1	gemäß Bio- topverluste+	2-17 m hoch, einzelne abgestorbene Äste im Starkholz, Stämmchen und Stämme ohne Rindenrisse und Höhlun- gen, einzelne tiefe Spalten im dickhol- zigen Stammfußteil (bis 2 cm)	16
40	1+040 Blatt 2	WVMR/ BRRL	Stiel-Eiche <i>Quercus robur</i>	0,36	1	3	Stamm und Kronenäste stark hängig Richtung Kanal, gut belaubt, keine Höhlungen und Risse im überschauba- ren Stammteil	17
41	0+045 Blatt 2	WVMR/ BRRL	Stiel-Eiche <i>Quercus robur</i>	0,45	1	4	Stamm und Kronenäste stark hängig Richtung Kanal, gut belaubt, wenig dünne Trockenäste in Kronenspitze, keine Höhlungen und Risse im über- schaubaren Stammteil	17

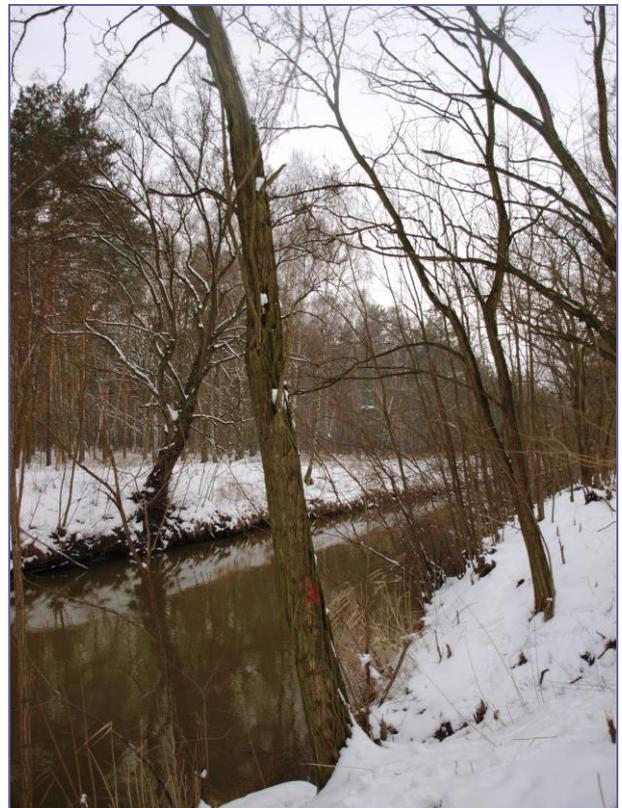
Foto 18: Kanalbegleitender Robinienbestand 1+230

ohne Nr.	1+000 bis 1+300 Blatt 2	WVMR/ BRRL	Robinie <i>Robinia pseudoacacia</i>	5 x 0,1 - 0,2 3 x 0,2 - 0,3 2 x 0,3 - 0,4	1	gemäß Bio- topverluste+	2-15 m hoch, die stärkeren Bäume mit einzelnen abgestorbenen, schwachen Ästen, ohne Risse und Höhlungen, ein- zelne tiefe Spalten im dickborkigen Stammfußteil	18
42	1+260 Blatt 2	WVMR/ BRRL	Stiel-Eiche <i>Quercus robur</i>	0,32	4	1	Krone noch gut beblättert, Stammfuß vollumfänglich entrindet, keine Höh- lungen und keine Risse	19
43	1+275 Blatt 2	WVMR/ BRRL	Stiel-Eiche <i>Quercus robur</i>	0,32	3	1	Stammfuß auf etwa $\frac{1}{2}$ des StU entrindet und Überwallungsansätze, keine Höh- lungen und Risse, Baum wird stark durch Ameisen (<i>Formica pratensis</i>) belaufen (infolge physiologischer Schwächung starker Rinden- und Blatt- lausbefall im oberen Teil)	—

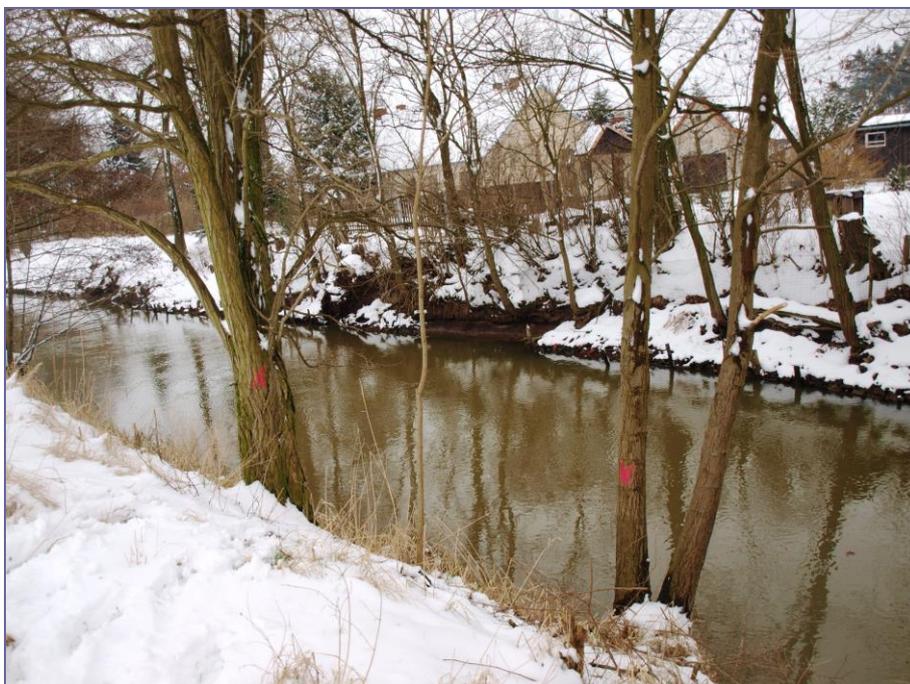
Foto 21: Kanalbegleitender Robinienbestand 1+400

Baum-Nr.	Standort/ Lage Bezug auf Anlage 1, Blatt 1 - 3	Biototyp	Baumart	Durchmesser [m]	Schädi- gungsgrad	Kompensati- onsbedarf	Nachweis von Brutstätten/ Quartie- ren/ Höhlungen	Foto- Nr.
44	1+325 Blatt 2	WVMR/ BRRL	Schwarzerle <i>Alnus glu- tinosa</i> (Stockausschlag)	11 x 0,1	2	1	bis 3 m hoch, dünnstämmiger Aufwuchs (Stockausschläge), für das Quartierspo- tenzial nicht relevant	—
45	1+370 Blatt 2	WVMR/ BRRL	Robinie <i>Robinia pseudoacacia</i>	0,24	1	gemäß Bio- topverlusten	20 m hoch, keine Höhlungen und Risse	—
46	1+380 Blatt 2	WVMR/ BRRL	Stiel-Eiche <i>Quercus robur</i>	0,24	4	1	17 m hoch, keine Höhlungen und Risse	—
47	1+425 Blatt 2	WVMR/ BRRL	Schwarzerle <i>Alnus glu- tinosa</i> (4-stämmig)	0,37 0,27 0,15 0,12	4	1	fast tot, Stammfüße fast vollständig geschält, keine Höhlungen und Risse	20
ohne Nr.	1+380 bis 1+480 Blatt 2	WVMR/ BRRL	Robinie <i>Robinia pseudoacacia</i>	11 x 0,1 - 0,2 1 x 0,3 - 0,4 1 x 0,4 - 0,5	1	gemäß Bio- topverlusten	3-20 m hoch, an älteren Bäumen einzel- ne tiefe Spalten im dickborkigen Stammfußbereich	21

Stiel-Eiche <i>Quercus robur</i>	2 x 0,1 - 0,2	1	2	keine Höhlungen und Risse	21
Abschnitt 2: Station 1+490 bis 2+880, nördliche Seite (rechtsseitig in Fließrichtung)								
ohne Nr.	1+490 bis 1+700 Blatt 2	WVMR	Robinie <i>Robinia pseudoacacia</i>	3 x 0,3 - 0,4	1	gemäß Bio- topverlusten	keine Höhlungen und Risse	—
48	1+620 Blatt 2	WVMR	Stiel-Eiche <i>Quercus robur</i>	0,36	1	3	sehr gut belaubt, einzelne Trockenäste, keine Höhlungen und Risse	—
49	1+660 Blatt 2	WVMR	Ulme <i>Ulmus spec.</i> (5-stämmig)	0,22; 0,17; 0,10; 0,10; 0,15	2	2	dünnstämmig, buschartig, keine Höh- lungen und Risse, für das Quartierspo- tenzial nicht relevant	—
50	1+675 Blatt 2	PHS	Stiel-Eiche <i>Quercus robur</i>	0,47	1	7	ab 3 m Höhe vollastig, breit ausladend, einige dünne Trockenäste, keine Höh- lungen und Risse	22
51	1+780 Blatt 2	PHS	Winterlinde <i>Tilia corda- ta</i> (5-stämmig)	0,80 0,55 0,75	1	7 5 7	vitale, aufwärtsstrebende stark ver- zweigte Stämme, keine Höhlungen und Risse	23

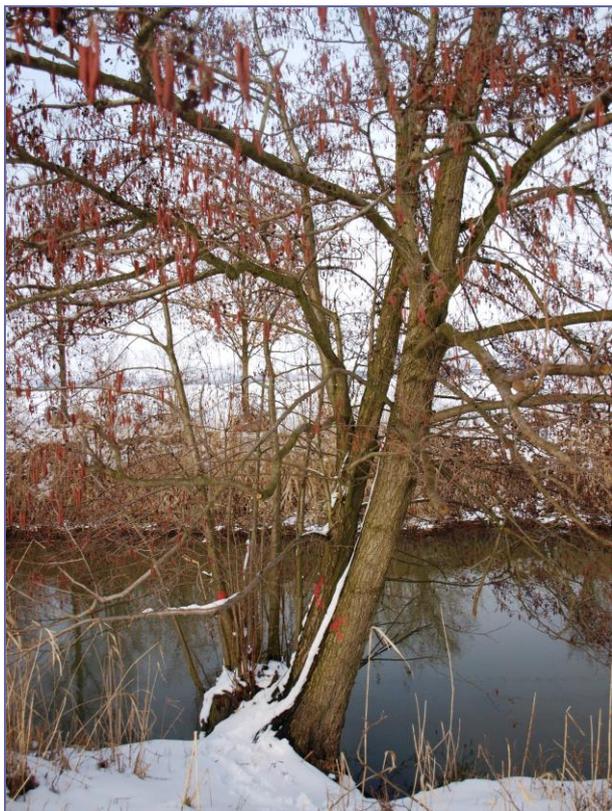
Foto 26: Baum Nr. 58

58	2+420 Blatt 3	BG	Schwarzerle <i>Alnus glu- tinosa</i> (mehrstämmig)	0,35; 0,26; 0,15; 0,20; 0,10; 0,10	0	gemäß Bio- topverlusten 10	6 m hoch, mehrstämmiger Stockaus- schlag, sehr gut belaubt, buschartig, keine Höhlungen und Risse	26
59	2+400 Blatt 3	BG	Schwarzerle <i>Alnus glutinosa</i>	0,22	0	gemäß Bio- topverlusten 2	8 m hoch, gut belaubt, tief angesetzte Krone, buschartig, keine Höhlungen und Risse	—
60	2+380 Blatt 3	BG	Schwarzerle <i>Alnus glu- tinosa</i> (mehrstämmig)	0,32; 0,32; 0,28; 0,15; 0,12	0	gemäß Bio- topverlusten 11	11 m hoch, mehrstämmiger Stockaus- schlag, gut belaubt, keine Höhlungen und Risse	27
61	2+370 Blatt 3	BG	Stiel-Eiche <i>Quercus robur</i>	0,40	2	gemäß Bio- topverlusten 3	6 m hoch, tief angesetzte Krone, ab 1 m Höhe starke gesunde Verzweigungen, keine Höhlungen und Risse, Stammfuß auf etwa 1/3 des StU entrindet	28
62 a - d	2+190 Blatt 3	FRGP, GSMA	4 x Hybrid-Pappel <i>Populus spec.</i>	0,90 0,90 0,80	2	8 8 7	14 bis 19 m hoch, z.T. freistehend, gut belaubt, keine Höhlungen und Risse ,	29

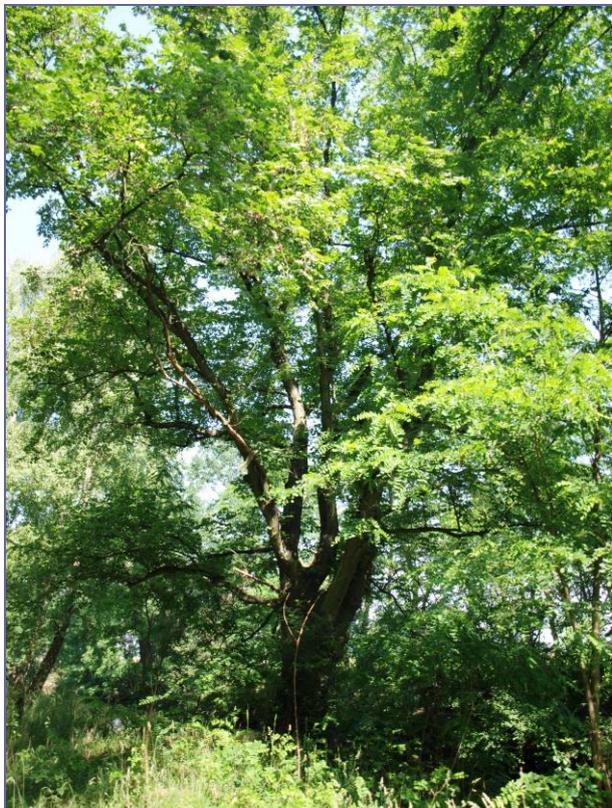
Foto 37: Baum Nr. 71

Baum-Nr.	Standort/ Lage Bezug auf Anlage 1, Blatt 1 - 3	Biotoptyp	Baumart	Durchmesser [m]	Schädi- gungsgrad	Kompensati- onsbedarf	Nachweis von Brutstätten/ Quartie- ren/ Höhlungen	Foto- Nr.
Nr.	Blatt 2		<i>Robinia pseudoacacia</i>	20 x 0,2 - 0,3 3 x 0,3 - 0,4 4 x 0,4 - 0,5		topverlusten		
Abschnitt 4: Station 1+490 bis 0+000, südliche Seite (linksseitig in Fließrichtung)								
70	1+465 Blatt 2	PGB/ PHS	Stiel-Eiche <i>Quercus robur</i>	0,4	2	3	10 m hoch, alte Schältschäden (Biber), gut belaubt, stark fruktifizierend, keine Höhlungen und Risse	36
ohne Nr.	1+480 bis 1+260 Blatt 2	PGE, WVMR	Robinie <i>Robinia pseudoacacia</i>	16 x 0,1 - 0,2 9 x 0,2 - 0,3 2 x 0,3 - 0,4	1	gemäß Bio- topverlusten	3-10 m hoch, dünnstämmig, randstän- dig, für das Quartierspotenzial nicht relevant	—
71	1+230 Blatt 2	WNK	Flatterulme <i>Ulmus laevis</i>	0,8	0	14	17 m hoch, dicker Stamm, 6 steile Kro- nenäste, gut belaubt, keine Höhlungen und Risse	37

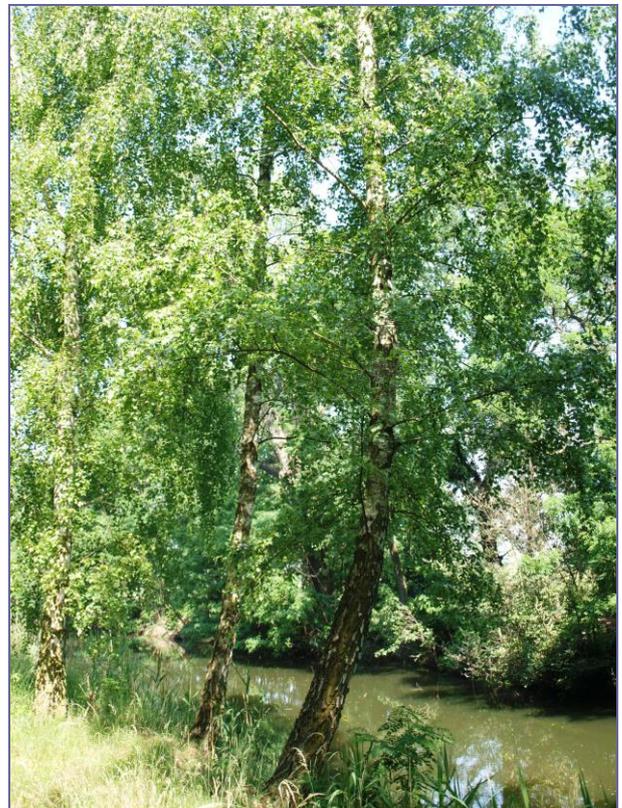
Foto 38: Baum Nr. 72 und 73

72	1+215 Blatt 2	WNK	Sandbirke <i>Betula pendula</i>	0,3	0	3	17 m hoch, Stamm und Krone gesund, keine Höhlungen und Risse	38
73	1+205 Blatt 2	WNK	Sandbirke <i>Betula pendula</i>	0,3	0	3	17 m hoch, Stamm und Krone gesund, keine Höhlungen und Risse	38
74	1+120 Blatt 2	WNK	Sandbirke <i>Betula pendula</i>	0,35	0	5	17 m hoch, Stamm und Krone gesund, keine Höhlungen und Risse	—
75	1+110 Blatt 2	WNK	Kiefer <i>Pinus sylvestris</i>	0,6	0	10	20 m hoch, starkästig, breitkronig, Be- nadelung gesund, keine Höhlungen und Risse	39
76	1+105 Blatt 2	WNK	Sandbirke <i>Betula pendula</i>	0,3	0	3	17 m hoch, Stamm und Krone gesund, keine Höhlungen und Risse	39
77	1+055 Blatt 2	WNK	Kiefer <i>Pinus sylvestris</i>	0,6	1	5	23 m, schwache Benadelung, keine Höhlungen und Risse	40
78	0+960 Blatt 1	WNK	Kiefer <i>Pinus sylvestris</i>	0,4	1	3	23 m hoch, untere Krone schwach be- nadelte, keine Höhlungen und Risse	41
79	0+930 Blatt 1	WNK	Kiefer <i>Pinus sylvestris</i> (2-stämmig)	0,4	1	3	15 m hoch, zwieselig aufgewachsen, schwache Benadelung, keine Höhlungen	42

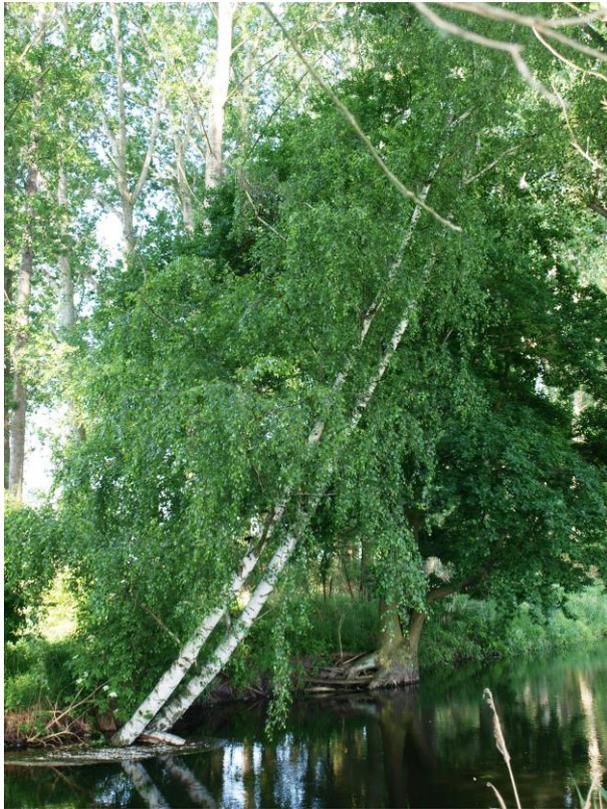
Foto 47: Baum Nr. (88, 89 abgegangen), 90

90	0+335 Blatt 1	WLP	Stiel-Eiche <i>Quercus robur</i> (3-stämmig)	0,3 0,4 0,8	2	2 3 7	3-stämmige, sehr gut belaubte Krone, Stammfuß auf etwa 1/3 des StU entrin- det, Spechtloch im unteren Stammdrittel Nisthöhle und potenziell geeignet für Fledermäuse	57
91	0+290 Blatt 1	WLP	Stiel-Eiche <i>Quercus robur</i>	0,4	0	6	sehr gut belaubt, dünne Totäste, keine Höhlungen und Risse, stark hängiger Wuchs	58
Gesamt						281529
