ANHANG 1: EINGRIFFS-/ KOMPENSATIONSERMITTLUNG GEHÖLZ -UND QUARTIERSVERLUSTE

FOTODOKUMENTATION

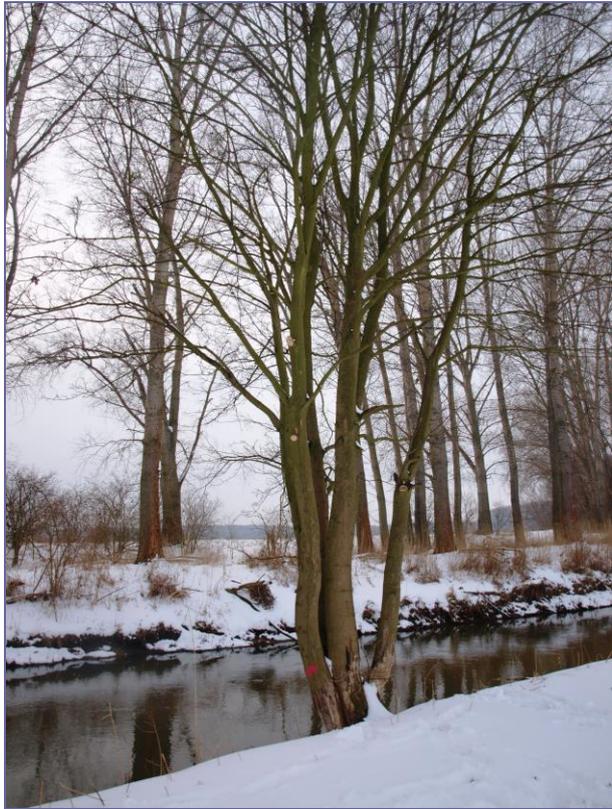
Foto 1: Baum Nr. 3

Baum-Nr.	Standort/ Lage Bezug auf Anlage 1, Blatt 1 - 3	Biotoptyp	Baumart	Durchmesser [m]	Schädi- gungsgrad	Kompensati- onsbedarf	Nachweis von Brutstätten/ Quartie- ren/ Höhlungen	Foto- Nr.
Abschnitt 1: Station 0+000 bis 1+490, nördliche Seite (rechtsseitig in Fließrichtung)								
3	0+220 Blatt 1	FRGP	Ahorn <i>Acer spec.</i> (4-stämmig)	0,18 0,29 0,29 0,26	2	2 2 2	alter Biberfraß am Stammfuß, Stamm ohne Risse Krone gut belaubt, ohne sichtbare Schäden, keine Risse und Höhlungen, ohne Nest	1
4	0+335 Blatt 1	BRRF	Hybrid-Pappel <i>Populus spec.</i>	0,90	1	gemäß Bio- topverlusten	Krone gut belaubt, starke Totäste in der Krone, Stamm und Äste ohne sichtbare Risse und Höhlungen, ein Stammloch (2 cm Ø) an Astabbruchstelle möglicherweise Nisthöhle	2
5	0+340 Blatt 1	BRRF	Hybrid-Pappel <i>Populus spec.</i>	1,50	0	gemäß Bio- topverlusten	Kronenteile gut belaubt und gesund, ohne sichtbare Risse und Höhlungen	2

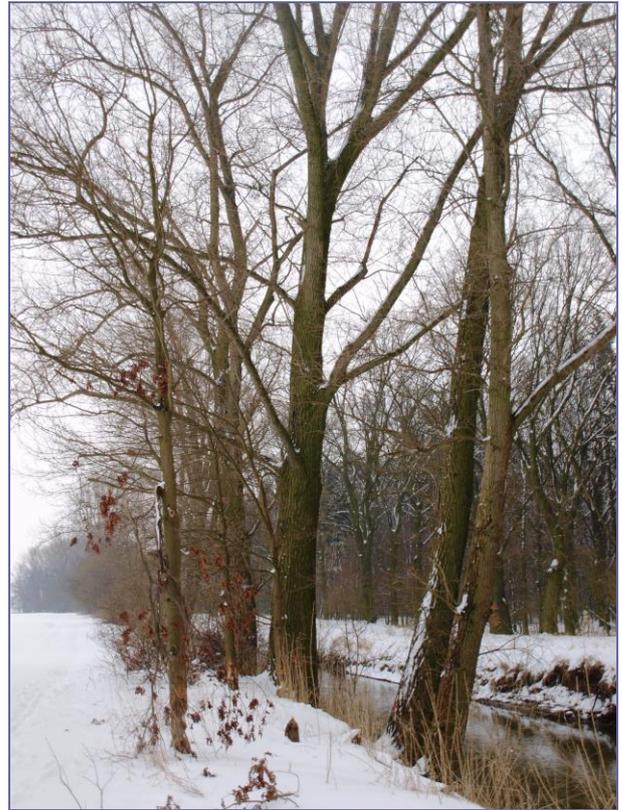
Foto 4: Baum Nr. 14 bis 17

Baum-Nr.	Standort/ Lage Bezug auf Anlage 1, Blatt 1 - 3	Biotoptyp	Baumart	Durchmesser [m]	Schädi- gungsgrad	Kompensati- onsbedarf	Nachweis von Brutstätten/ Quartie- ren/ Höhlungen	Foto- Nr.
14	0+455 Blatt 1	BRRF	Hybrid-Pappel <i>Populus spec.</i>	0,60	0	gemäß Bio- topverlusten	gut belaubt, tote Äste im Feinastbereich, ohne Risse, ohne Höhlungen	4
15	0+460 Blatt 1	BRRF	Hybrid-Pappel <i>Populus spec.</i>	0,80	1	gemäß Bio- topverlusten	Spechtloch im Seitenast des oberen Kronenbereiches erkennbar, schlanker Wuchs, ohne stärkere Seitenäste Nisthöhle	4
16	0+465 Blatt 1	BRRF	Hybrid-Pappel <i>Populus spec.</i>	1,20	0	gemäß Bio- topverlusten	ausladende Krone mit starken Kronen- ästen, 2 Astbrüche im oberen Kronenbe- reich, an abgebrochenen Ästen kleine Risse ohne Höhlungen	4
17	0+475 Blatt 1	BRRF	Hybrid-Pappel <i>Populus spec.</i>	1,40	0	gemäß Bio- topverlusten	ausladende, gut beblätterte Krone, ein- zelne sterbende Feinäste, ohne Höhlun- gen und Risse	4

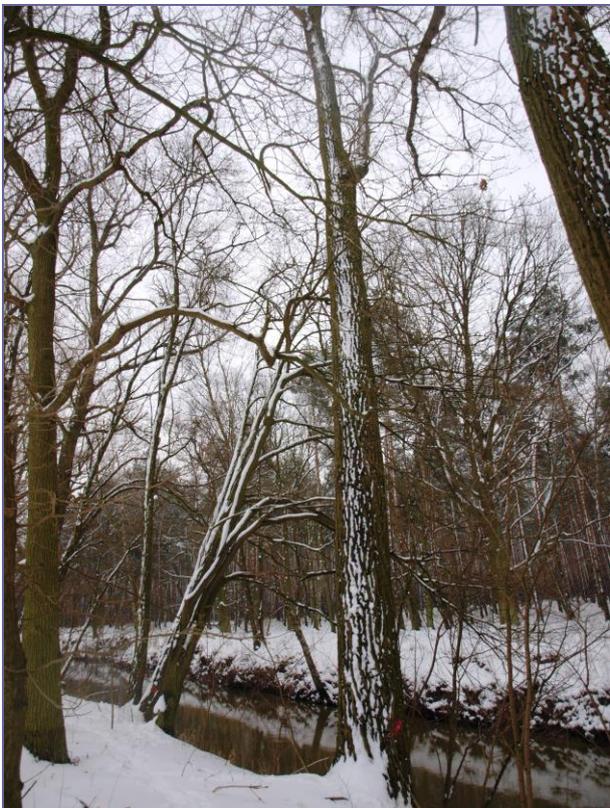
Foto 13: Baum Nr. 36

Baum-Nr.	Standort/ Lage Bezug auf Anlage 1, Blatt 1 - 3	Biototyp	Baumart	Durchmesser [m]	Schädi- gungsgrad	Kompensati- onsbedarf	Nachweis von Brutstätten/ Quartie- ren/ Höhlungen	Foto- Nr.
							keine eindeutige Bruthöhle potenziell geeignet für Fledermäuse	
33	0+705 Blatt 1	BRRL	Stiel-Eiche <i>Quercus robur</i>	0,38	1	3	ab 2 m Höhe stark verzweigte Krone mit gesunden Zweigen, keine Höhlungen und keine Risse	—
34	0+765 Blatt 1	WVMR	Stiel-Eiche <i>Quercus robur</i>	0,25	1	3	zwieselig (2-stämmig), aus dem Stock gewachsen, dünne Totäste, bei guter Belaubung, keine Höhlungen und keine Risse	12
35	0+770 Blatt 1	WVMR	Stiel-Eiche <i>Quercus robur</i>	0,35	1	3	tief angesetzte (2 m) ausladende Krone, gut belaubt, dünne Totäste in der Innenkrone, keine Höhlungen und keine Risse	12
36	0+800 Blatt 1	WVMR	Hybrid-Pappel <i>Populus spec.</i>	1,10	1	11	langer Stamm mit Wasserreiserbüscheln und Verzweigungen im oberen Kronenteil Nest von Taube oder Eichelhäher	13

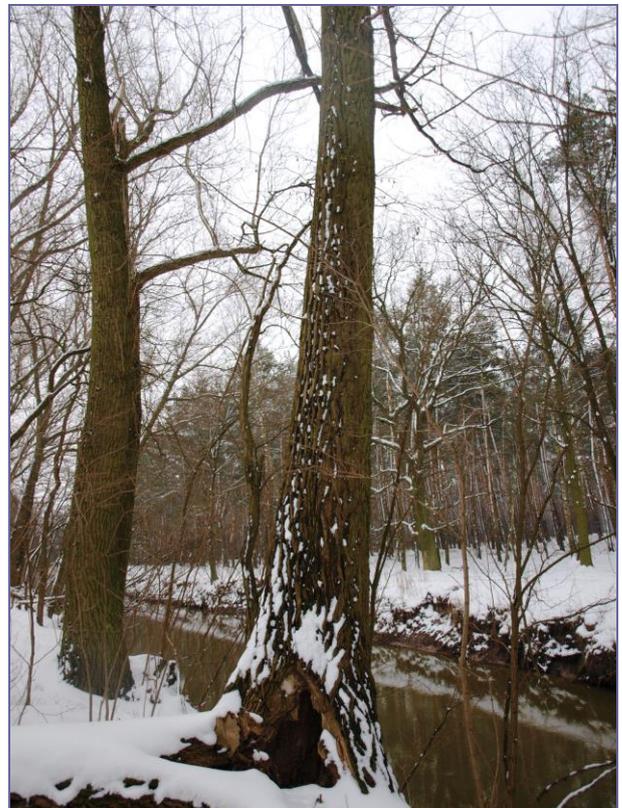
Foto 14: Baum Nr. 37

37	0+810 Blatt 1	WVMR/ BFMN	Hybrid-Pappel <i>Populus spec.</i>	1,30	3	1	Löcher in Totästen der oberen Krone, Stammfuß hohl, Höhlung 40x50 cm über Stock, Spechtlöcher, Höhlungen und Risse vorhanden Nisthöhlen und potenziell geeignet für Fledermäuse	14
38	0+830 Blatt 1	WVMR/ BFMN	Hybrid-Pappel <i>Populus spec.</i>	0,70	3	1	Gut belaubt, dünne Totäste, Stammfuß durch Biber geringelt mit Überwallungsrändern, keine sichtbaren Höhlungen und keine Risse	15
ohne Nr.	0+780 bis 0+950 Blatt 1	WVMR/ BFMN	Robinie <i>Robinia pseudoacacia</i>	22 x 0,1 - 0,2 16 x 0,2 - 0,3 7 x 0,3 - 0,4 1 x 0,4 - 0,5	1	gemäß Bio- topverlusten	2-17 m hoch, einzelne abgestorbene Äste im Starkholz, Stämmchen und Stämme ohne Rindenrisse und Höhlungen, einzelne tiefe Spalten im dickholzigen Stammfußteil (bis 2 cm)	16

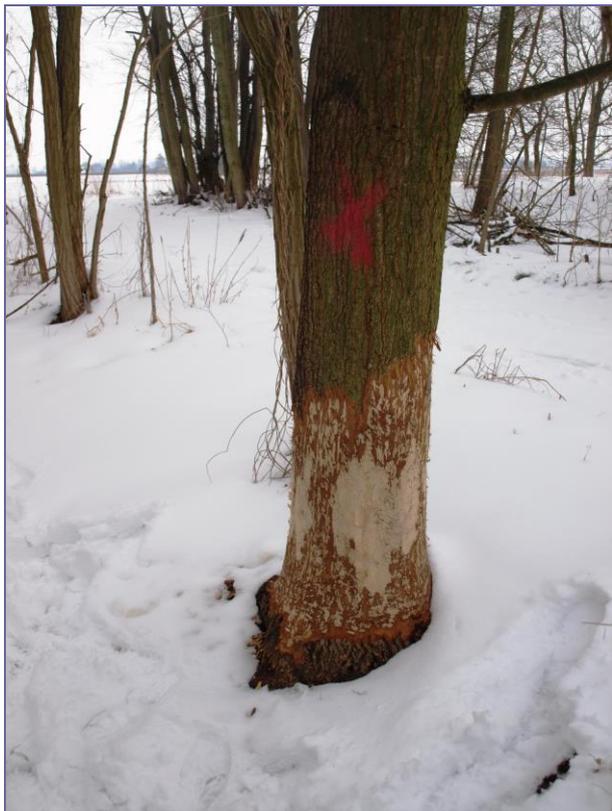
Foto 19: Baum Nr. 42

42	1+260 Blatt 2	WVMR/ BRRL	Stiel-Eiche <i>Quercus robur</i>	0,32	4	1	Krone noch gut beblättert, Stammfuß vollumfänglich entrindet, keine Höhlungen und keine Risse	19
43	1+275 Blatt 2	WVMR/ BRRL	Stiel-Eiche <i>Quercus robur</i>	0,32	3	1	Stammfuß auf etwa ¹ / ₂ des StU entrindet und Überwallungsansätze, keine Höhlungen und Risse, Baum wird stark durch Ameisen (<i>Formica pratensis</i>) belaufen (infolge physiologischer Schwächung starker Rinden- und Blattlausbefall im oberen Teil)	—
44	1+325 Blatt 2	WVMR/ BRRL	Schwarzerle <i>Alnus glutinosa</i> (Stockausschlag)	11 x 0,1	2	1	bis 3 m hoch, dünnstämmiger Aufwuchs (Stockausschläge), für das Quartierspotenzial nicht relevant	—
45	1+370 Blatt 2	WVMR/ BRRL	Robinie <i>Robinia pseudoacacia</i>	0,24	1	gemäß Bio- topverlusten	20 m hoch, keine Höhlungen und Risse	—
46	1+380 Blatt 2	WVMR/ BRRL	Stiel-Eiche <i>Quercus robur</i>	0,24	4	1	17 m hoch, keine Höhlungen und Risse	—

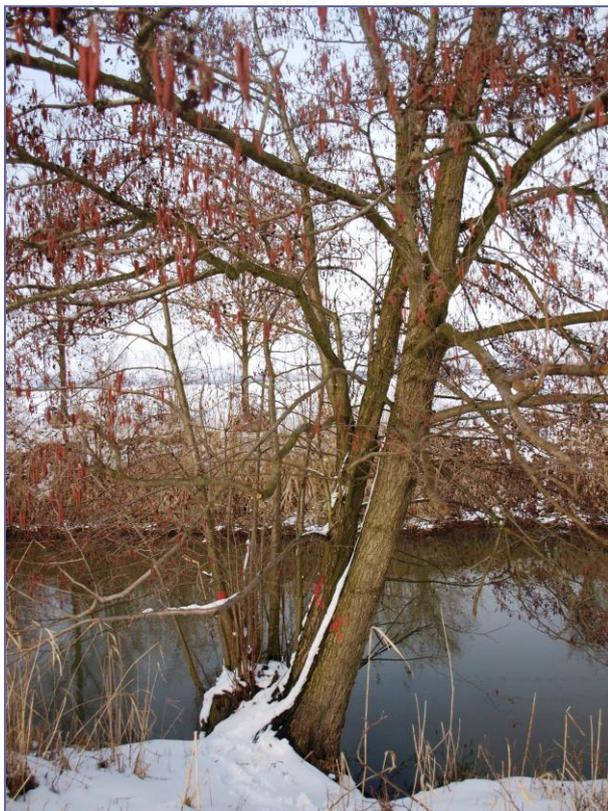
Foto 26: Baum Nr. 58

Baum-Nr.	Standort/ Lage Bezug auf Anlage 1, Blatt 1 - 3	Biotoptyp	Baumart	Durchmesser [m]	Schädi- gungsgrad	Kompensati- onsbedarf	Nachweis von Brutstätten/ Quartie- ren/ Höhlungen	Foto- Nr.
55	1+910 Blatt 2	BHBH (FRGP)	Stiel-Eiche <i>Quercus robur</i>	0,23	4	1	6m hoch, Blätter verdorrt, Gehölz tot, keine Höhlungen und Risse	25
56	2+380 Blatt 3	BHBH (FRGP)	Stiel-Eiche <i>Quercus robur</i>	0,15	4	1	Gehölz tot, keine Höhlungen und Risse	—
Abschnitt 3: Station 2+880 bis 1+490, südliche Seite (linksseitig in Fließrichtung)								
	2+805 Blatt 3	BEG	Schwarzerle <i>Alnus glu- tinosa</i> (mehrstämmig)	0,28; 0,15; 0,12	0	gemäß Bio- topverlusten	11 m hoch, mehrstämmiger Stockaus- schlag, gut belaubt, keine Höhlungen und Risse	
58	2+420 Blatt 3	BG	Schwarzerle <i>Alnus glu- tinosa</i> (mehrstämmig)	0,35; 0,26; 0,15; 0,20; 0,10; 0,10	0	gemäß Bio- topverlusten	6 m hoch, mehrstämmiger Stockaus- schlag, sehr gut belaubt, buschartig, keine Höhlungen und Risse	26

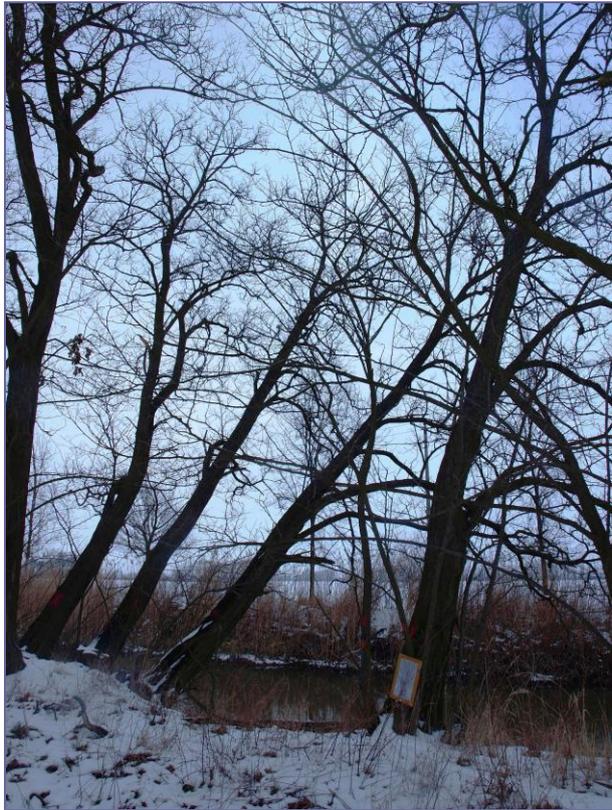
Foto 31: Baum Nr. 64

ohne Nr.	2+100 bis 2+000 Blatt 3	BEG	Robinie <i>Robinia pseudoacacia</i>	3 x 0,1 - 0,2	1	gemäß Bio- topverlusten	keine Höhlungen und Risse	—
64 a - f	1+965 – 1+1+940	GSMA	5 x Robinie	0,50 0,45	1	4 4	8-12 m hoch, stark in Flussrichtung hängend, teils Stockausschläge, keine	31

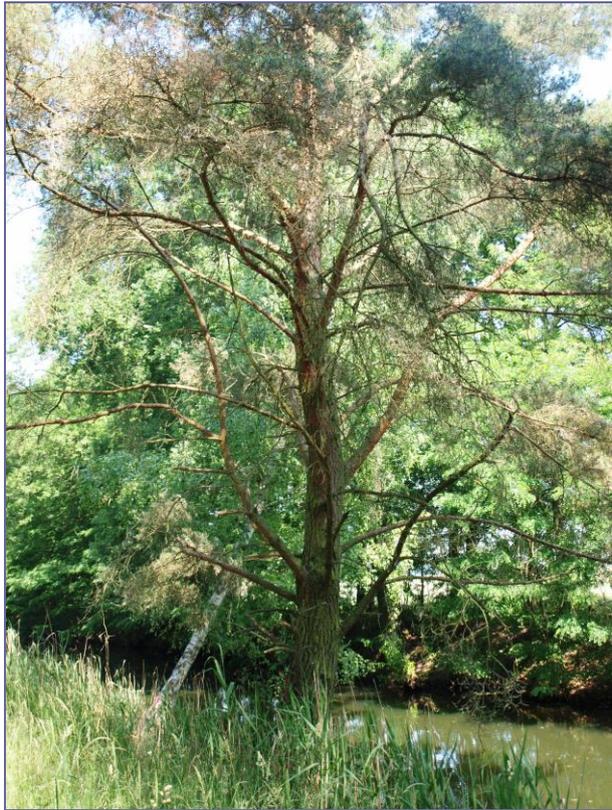
Foto 39: Baum Nr. 75 und 76

75	1+110 Blatt 2	WNK	Kiefer <i>Pinus sylvestris</i>	0,6	0	10	20 m hoch, starkästig, breitkronig, Be- nadelung gesund, keine Höhlungen und Risse	39
76	1+105 Blatt 2	WNK	Sandbirke <i>Betula pendula</i>	0,3	0	3	17 m hoch, Stamm und Krone gesund, keine Höhlungen und Risse	39
77	1+055 Blatt 2	WNK	Kiefer <i>Pinus sylvestris</i>	0,6	1	5	23 m, schwache Benadelung, keine Höhlungen und Risse	40
78	0+960 Blatt 1	WNK	Kiefer <i>Pinus sylvestris</i>	0,4	1	3	23 m hoch, untere Krone schwach be- naddelt, keine Höhlungen und Risse	41
79	0+930 Blatt 1	WNK	Kiefer <i>Pinus sylvestris</i> (2-stämmig)	0,4	1	3	15 m hoch, zwieselig aufgewachsen, schwache Benadelung, keine Höhlungen und Risse	42
80	0+910 Blatt 1	WNK	Kiefer <i>Pinus sylvestris</i>	0,3	1	2	15 m hoch, zwieselig aufgewachsen, schwache Benadelung, keine Höhlungen und Risse	43
81	0+875 Blatt 1	WNK	Kiefer <i>Pinus sylvestris</i>	0,3	4	2	13 m hoch, untere Äste sterben ab, Stammfuß komplett geringelt, keine Höhlungen und Risse	44
