Dammsanierung U6

Faunistische Kartierung

Artengruppen: Fledermäuse · Vögel

Projektnummer: 20-027G

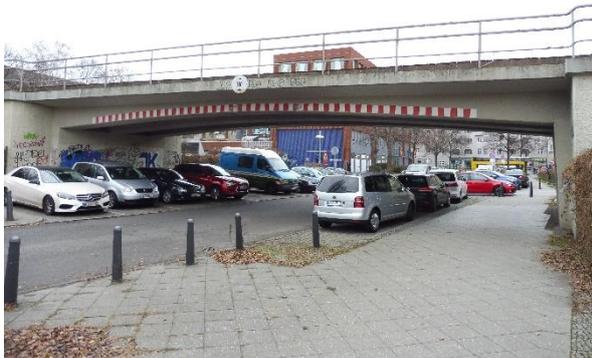
Abbildung 2: Brücke über den Uranusweg

Die Brücke über den Uranusweg (siehe Abbildung 2) wies keine für Brutvögel oder Fledermäuse geeigneten Nist- bzw. Quartierstrukturen auf. Dementsprechend gab es auch keine Hinweise auf eine aktuelle oder vergangene Nutzung der Brücke durch diese Artengruppen.

Für alle Brückenbauwerke ohne Befunde gilt, dass für diese aufgrund fehlenden Potentials bzw. Nachweises keine Maßnahmen zum Schutz von wildlebenden Tieren ergriffen werden müssen und auch keine Kompensationen zu erbringen sind. Dies betrifft die Bauwerke über den Uranusweg, Eichborndamm und Flohrstraße.

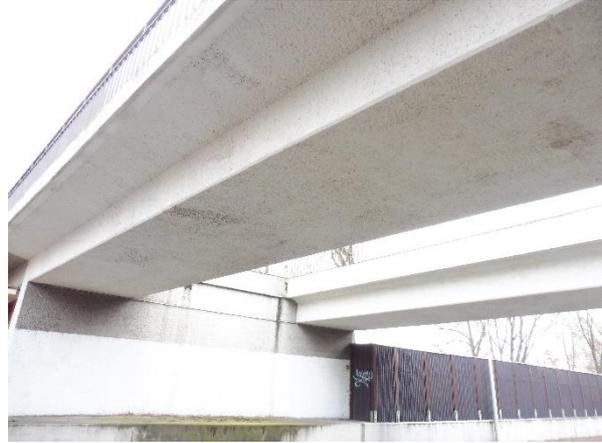
Abbildung 7: Brücke über den Autobahnzubringer Eichborndamm (mit Blickrichtung nach Osten)

Die Brücke über den Autobahnzubringer zum Eichborndamm (siehe Abbildung 7) wies ebenfalls keine für Brutvögel oder Fledermäuse geeigneten Nist- bzw. Quartierstrukturen auf. Dementsprechend gab es auch hier keine Hinweise auf eine aktuelle oder vergangene Nutzung der Brücke durch diese Artengruppen.

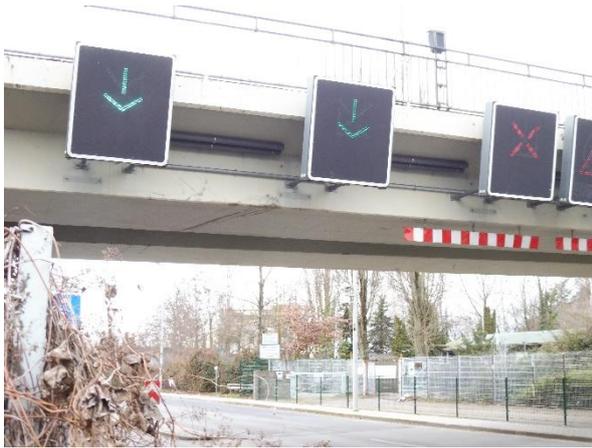
Abbildung 10: Brücke über den Autobahnezubringer Antonienstraße (Blick nach Süden)

Die Brücke über den Autobahnzubringer von der Antonienstraße her (siehe Abbildung 10) wies auf beiden Brückenköpfen Spalten im Bereich der Widerlager auf, welche durch aktuell ihren Jungnachwuchs fütternde Straßentauben (*Columba livia domestica*) besiedelt waren. Die Alttiere wurden bei regelmäßigen Nahrungsflügen vom und zum Nistplatz beobachtet (siehe Abbildung 13 und Abbildung 15).

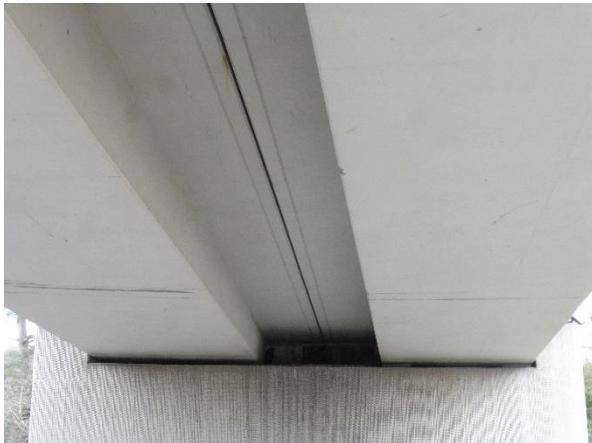
Strukturen, welche Fledermäusen als geeignetes Quartier dienen könnten, gab es im Bereich der Mittelspalte unterhalb des Brückenbauwerks (siehe Abbildung 12). Dieser Spalt kann Fledermäusen potentiell als Sommerquartier dienen. Zum Zeitpunkt der Untersuchungen war der Spalt unbesetzt.

Abbildung 12: Brückenbauwerk von unten mit Spalt in der Mitte

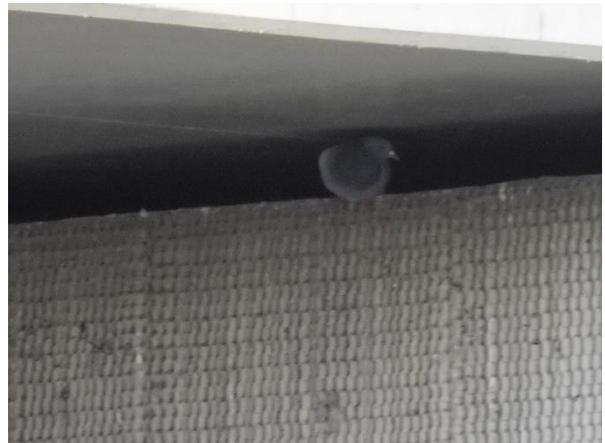
Abbildung 13: Altvogel kurz vor Ausflug

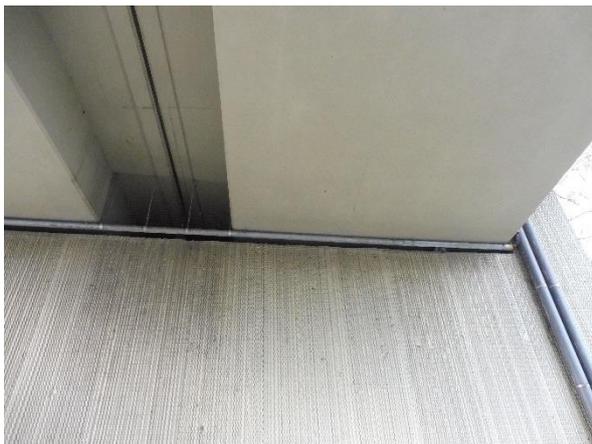
Abbildung 14: Brückenkopf West mit Abhängungen gegen Tauben

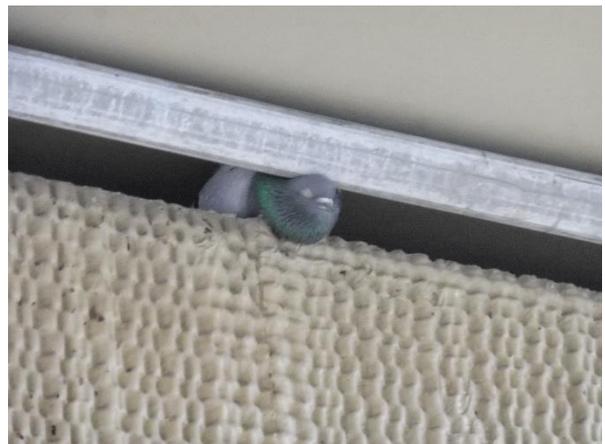
Abbildung 15: Altvogel hinter Rohrleitung am Brückenkopf West

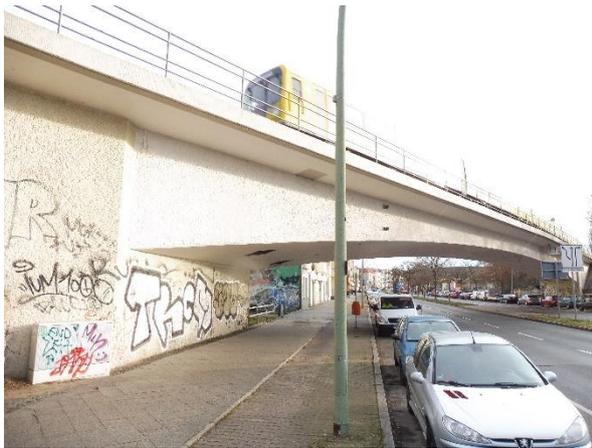
Abbildung 16: Brücke über die Scharnweberstraße

Die Brücke über die Scharnweberstraße/Seidelstraße (siehe Abbildung 16) wies sowohl am nordwestlichen wie auch südöstlichen Widerlager Spalten auf (siehe Abbildung 17 und Abbildung 19), welche Fledermäusen potentiell als Sommerquartier dienen können. Zum Zeitpunkt der Untersuchungen waren die Spalten unbesetzt.

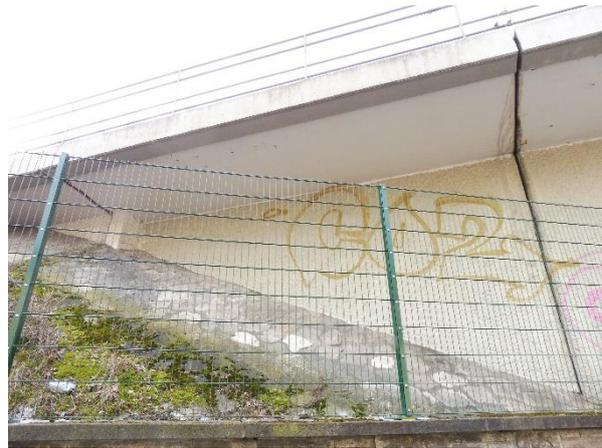
Abbildung 17: Spalt am südöstlichen Widerlager

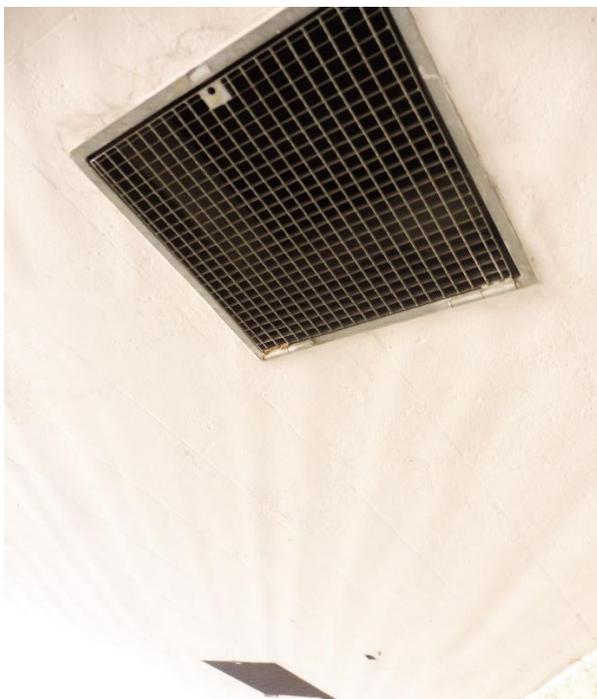
Zudem verfügt die Brücke über Einstiegsraster, über welche man in den Brückenhohlkörper gelangt (siehe Abbildung 18). Diese bieten Brutvögeln oder Fledermäusen potentiell einen Einflugsmöglichkeit in das Brückenbauwerk. Die Kontrolle des Brückenbauwerks von innen erbrachte keine Hinweise auf eine vergangene oder aktuelle Nutzung durch beide Artengruppen.

Abbildung 18: Einstiegsraster unterhalb der Brücke

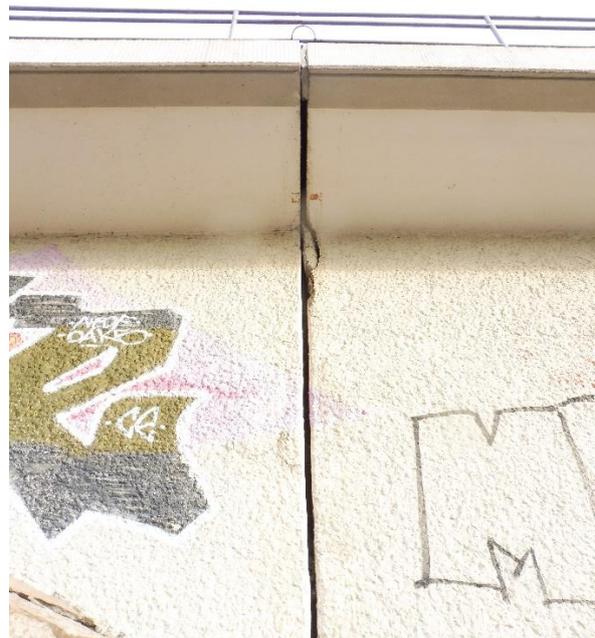
Abbildung 19: Spalt am nordwestlichen Widerlager

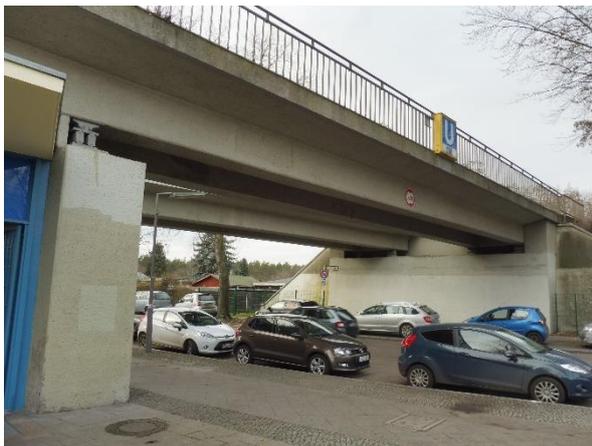
Abbildung 20: Brücke über die Otisstraße

An der Brücke über die Otisstraße (siehe Abbildung 20) konnten am nördlichen und südlichen Widerlager Spalten aufgefunden werden (siehe Abbildung 21), welche Fledermäusen potentiell mindestens als Sommerquartier dienen könnten. Aufgrund der Unzugänglichkeit der Flächen am Widerlager und aufgrund der Höhe waren diese Spalten nicht einsehbar. Es fanden sich keine Verfärbungen an den Spalten, welche auf eine regelmäßige Nutzung dieser Strukturen hinweisen würden. Auch wiesen die Widerlager keine angeklebten Fledermauskotkrümel auf, wie dies besonders bei den Arten der Gattung *Pipistrellus* häufig vorkommt. Die Wahrscheinlichkeit einer vergangenen oder aktuellen Besiedlung wird daher als gering eingeschätzt.

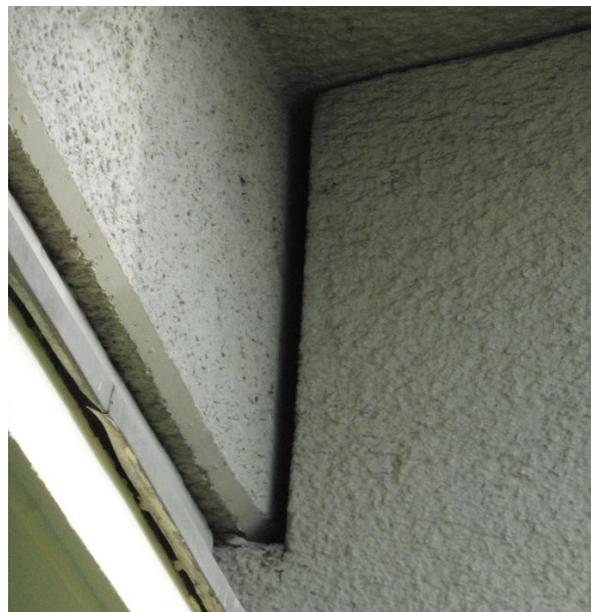
Abbildung 21: Spalt am nordöstlichen Widerlager

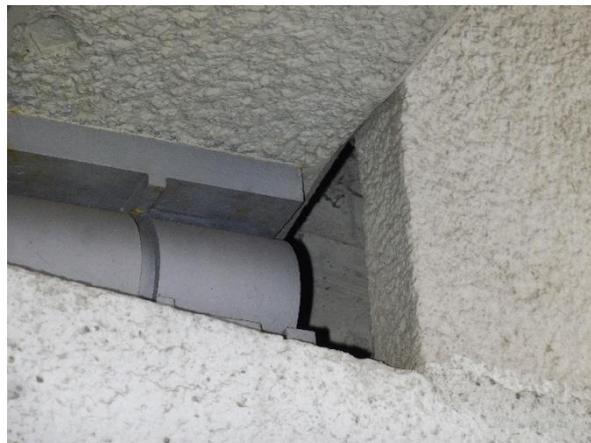
Zudem wurden an den beiden Seiten des nördlichen Widerlagers Hohlräume aufgefunden (siehe Abbildung 23), welche Nischenbrütern potentiell als Niststätte dienen könnten. Hinweise auf eine vergangene oder aktuelle Nutzung gab es nicht.

Abbildung 23: Höhlung am nordöstlichen Widerlager

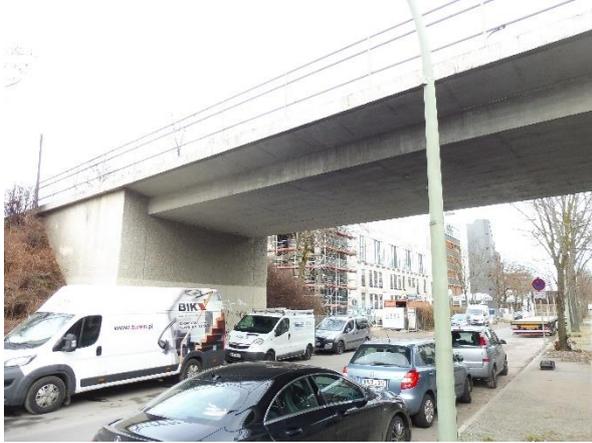
Abbildung 24: Brücke über die Flohrstraße

An der Brücke über die Flohrstraße (siehe Abbildung 24) gab es keine für Brutvögel oder Fledermäuse geeigneten Nist- bzw. Quartierstrukturen. Dementsprechend gab es auch keine Hinweise auf eine aktuelle oder vergangene Nutzung der Brücke durch diese Artengruppen.

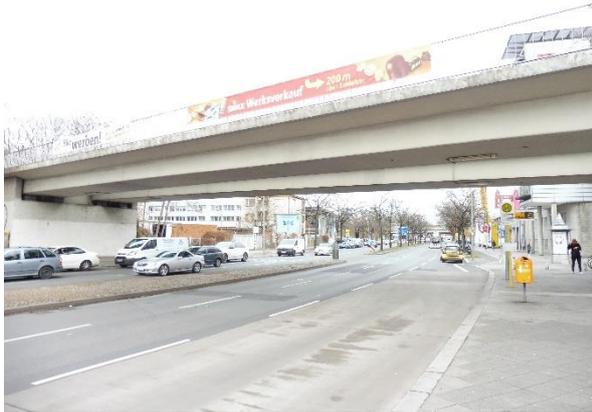
Abbildung 28: Brücke über die Holzhauser Straße

Die Brücke über die Holzhauser Straße (siehe Abbildung 28) wies am nördlichen Widerlager Hohlräume auf (siehe Abbildung 31), welche Nischen- und Halbhöhlenbrütern (bspw. Bachstelze, Hausrotschwanz) potentiell als Niststätte dienen könnten. Aufgrund ihrer relativ hohen Lage war eine eingehende Untersuchung nicht möglich. Die Höhlungen wurden für circa 30 Minuten aus einiger Entfernung beobachtet, um möglicherweise ein- oder ausfliegende Tiere (vor allem Straßentauben) zu sichten. Es wurden jedoch keine Brutvögel am nördlichen Widerlager festgestellt.

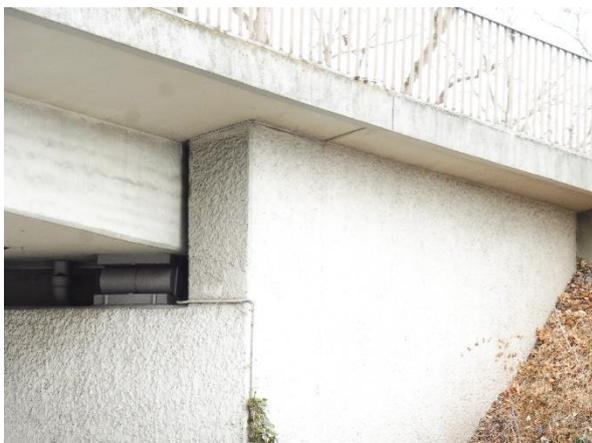
Abbildung 30: nördlicher Widerlagerbereich mit Nischenstruktur

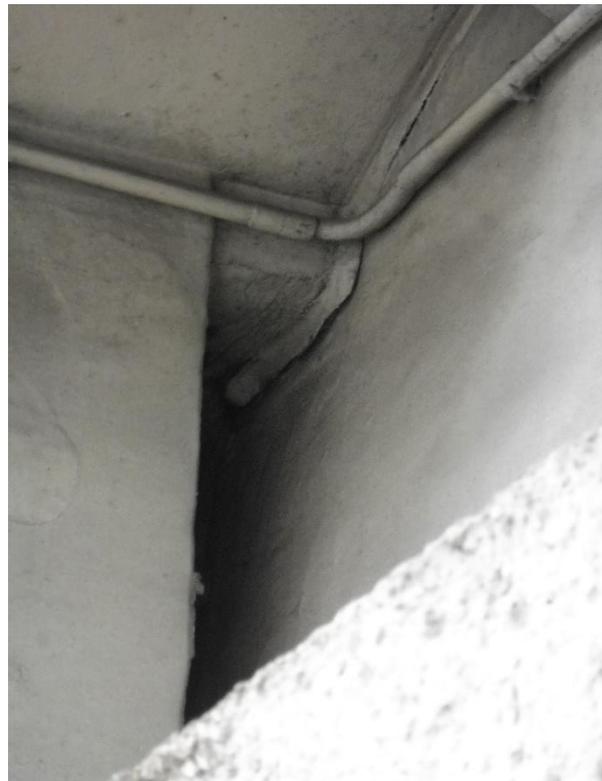
Abbildung 31: Nische am nördlichen Widerlager
