Stellungnahme zu Informationen über Kampfmittel für das Grundstück

Bernkasteler Straße 79 in 13088 Berlin Pankow, OT Weißensee

Kurzbericht
Luftbilddauswertung
Anlage:
Kartenausschnitt

Bearbeiter(in): Leifholz-Ude Im Auftrag der Senatsverwaltung für Umwelt, Verkehr und Klimaschutz	Mull und Partner Ingenieurgesellschaft mbH	Datum: 03.08.2018
Betr.: Bernkasteler Straße 79 (Pankow)		E-Nummer: 1045/18

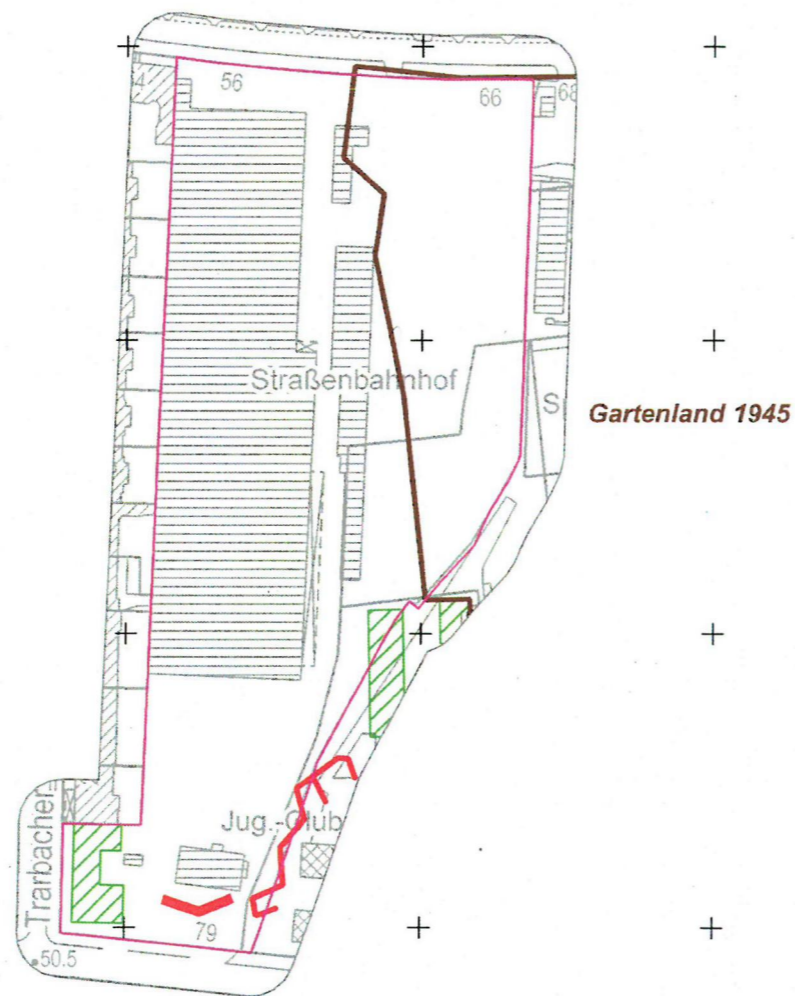
Munitionssuche
Luftbildauswertung

Die Prüfung der mir vorliegenden Informationen ergab sowohl auf der Antragsfläche als auch au-
ßerhalb der Antragsfläche bzw. im unmittelbaren Randbereich zur Antragsfläche konkrete und
nicht sondierte Anhaltspunkte für das mögliche Vorhandensein von Kampfmitteln.

Splittergraben.

- Ergebnis:** Eine Luftbilddauswertung war **nicht** möglich. Grund: keine Luftbilder vorhanden
 Alle Luftbilder ungeeignet (z.B. Wolken, Unschärfe)
- Eine Luftbilddauswertung war **möglich**.
- Die Luftbilddauswertung war erschwert, weil sich
- zerstörte Gebäude (markiert als Ruine) Verschattungen
 - Wolken Vegetation unruhige Bodenstrukturen Wasserflächen
 - im Untersuchungsgebiet befinden bzw. vorwiegend schlechte Bildqualität vorlag.

vor einem Baubeginn zumindest die von Bodeneingriffen betroffenen Merkmale / Anhaltspunkte auf der Antragsfläche sowie im Randbereich durch ein zugelassenes Unternehmen auf eigene Kosten untersuchen zu lassen.
