## **Ingenieurbauwerk auf der S2 Nord**

**EÜ Pöllnitzweg**

**Strecke 6081, km 015,008**

## **Faunistische Erfassung 2014**

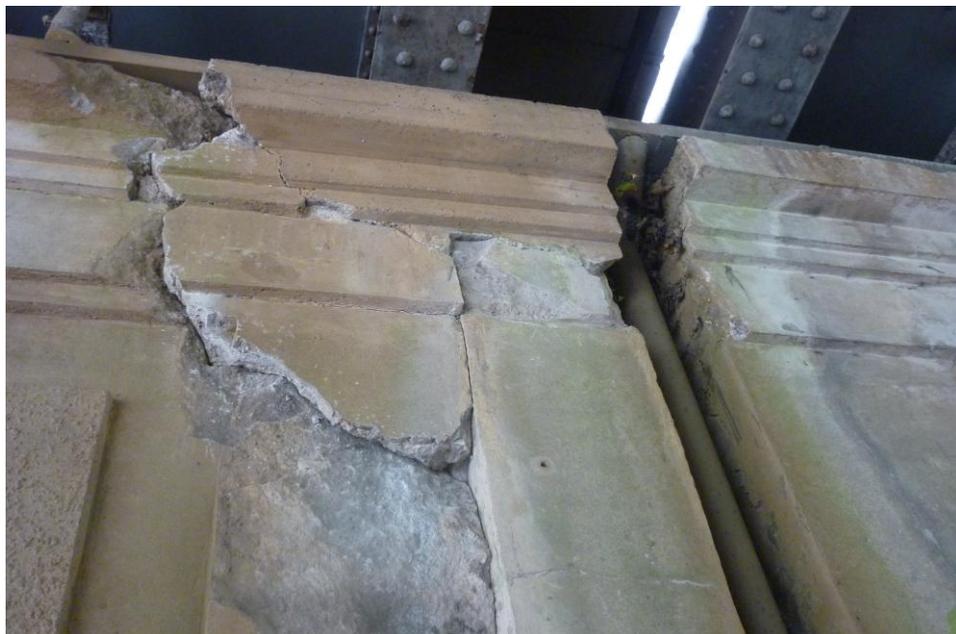
Diese Stellen wurden genauer betrachtet, Nutzungshinweise konnten jedoch nicht gefunden werden. Auch an Versatzkanten unter den Widerlagernischen und am Regenrohr konnten weder Kot- noch Fraßreste gefunden werden.

Abb. 3: Regenrohr und Mauerwerksrisse an der Stützwand
