Untersuchung der fallgegenständlichen Bäume auf Eremitenbesatz Nr. 2023053

Bäume in der Minervastraße und Dianastraße, Nürnberg

Daten der Untersuchung:

Juli-August 2023

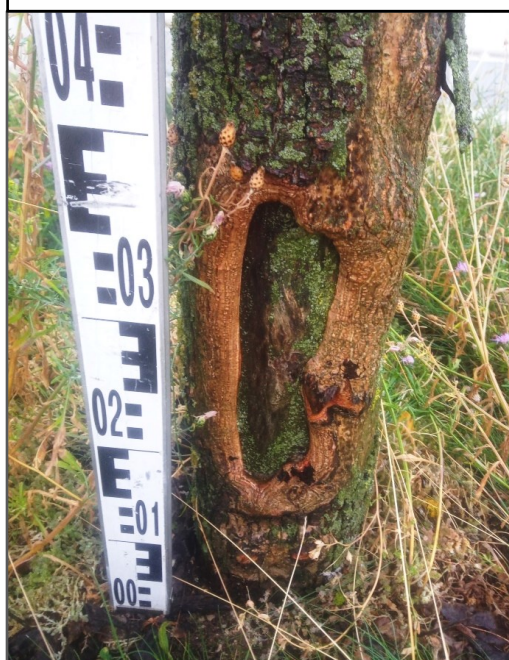
Abb. 7.1-03: Anfahrtschaden Stammfuß; keine geeignete Habitatstruktur

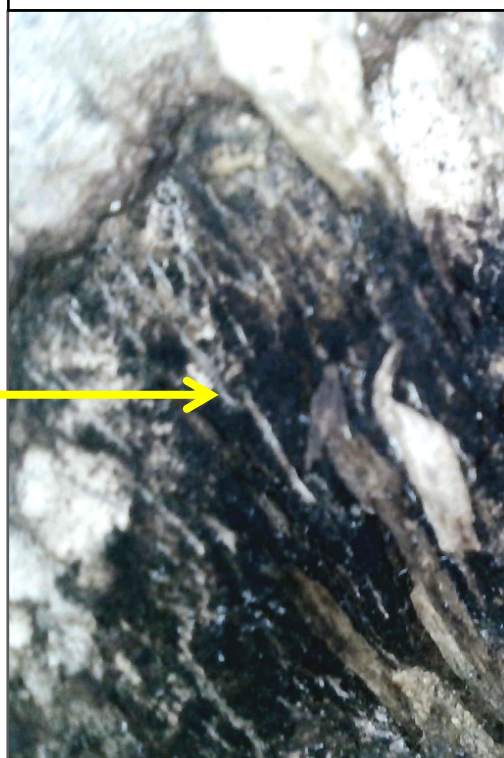
Abb. 7.1-06: Endoskopaufnahme: kein Mulm/kein Habitat für Eremiten

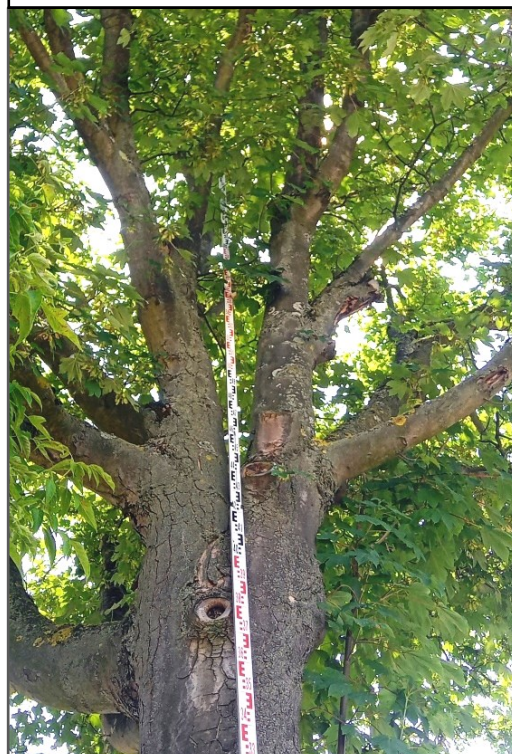
Abb. 7.1-09: Astungswunde in der Krone, eingefault; nicht als Habitatstruktur geeignet

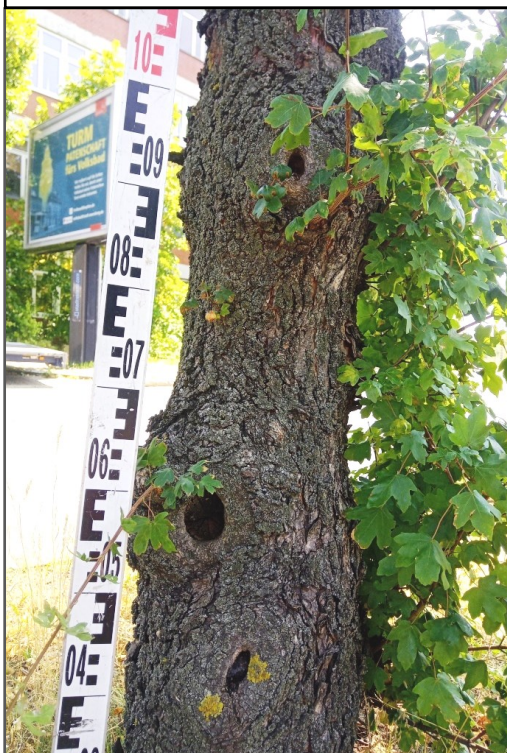
Die Faulstellen und Astungswunden am Stamm stellen keine geeigneten Habitatstrukturen dar.
Es konnte kein Besatz durch den Eremit festgestellt werden.

Abb. 7.1-11: mehrere kleine Astungswunden, keine geeignete Habitatstruktur

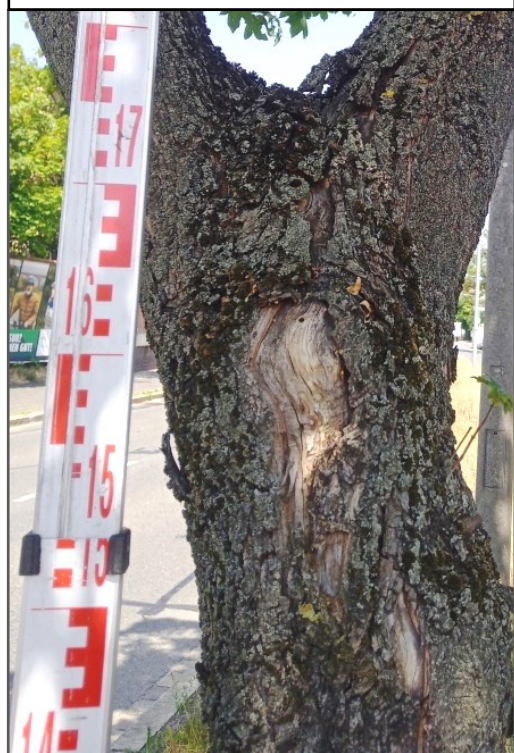
Abb. 7.1-12: Rindenschäden mit Bohrlöchern, kein Habitat für Eremiten

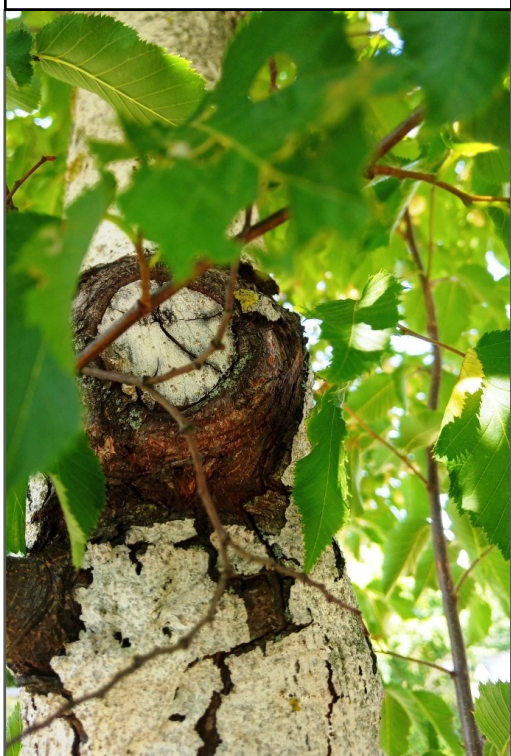
Es konnte kein Besatz durch den Eremit festgestellt werden.

Abb. 7.1-14: kleine Astungswunde, nicht eingefault; keine Habitatstruktur für Eremiten

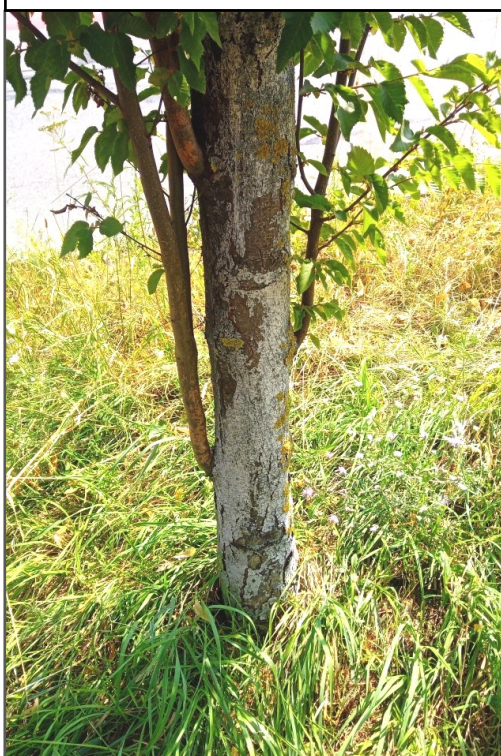
Abb. 7.1-15: keine Schäden am Stamm

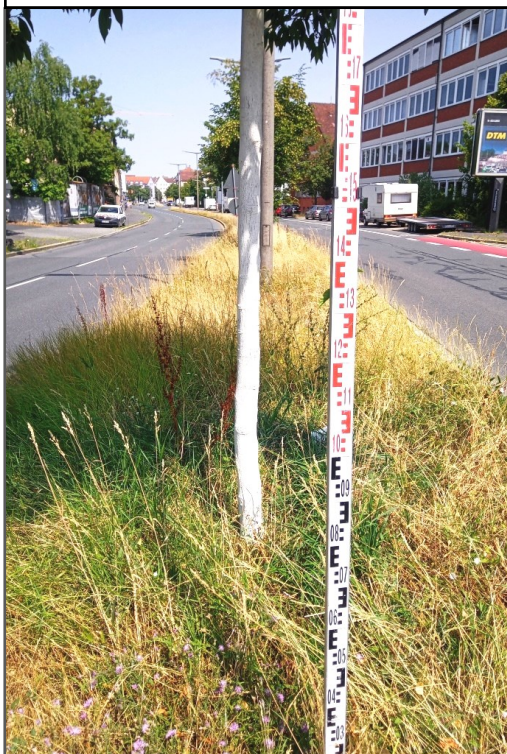
Abb. 7.1-17: keine Schadstellen am Stamm

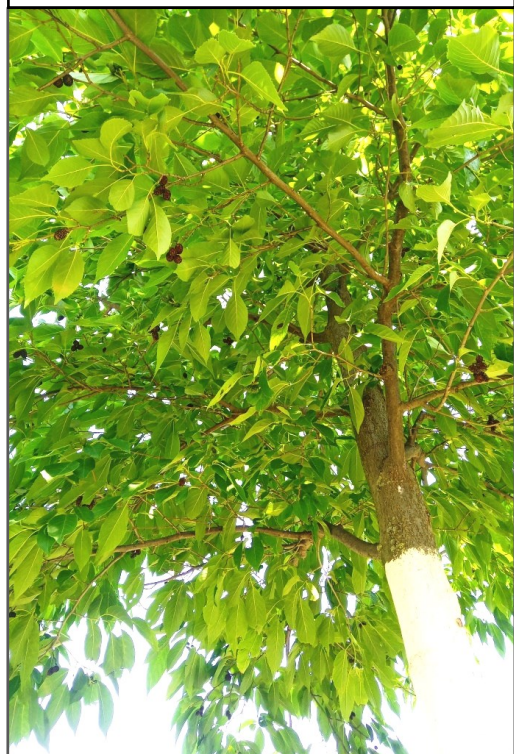
Abb. 7.1-18: keine Schäden in der Krone

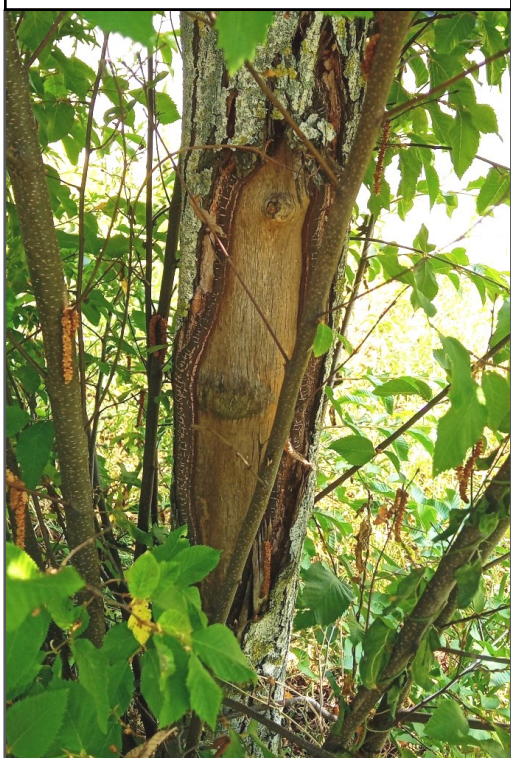
Der Anfahrschaden am Stammfuß kann nicht als Habitat dienen.
Am Baum sind keine weiteren Schadstellen vorhanden.
Es konnte kein Besatz durch den Eremit festgestellt werden.

Abb. 7.1-20: Anfahrschaden Stammfuß; keine geeignete Habitatstruktur

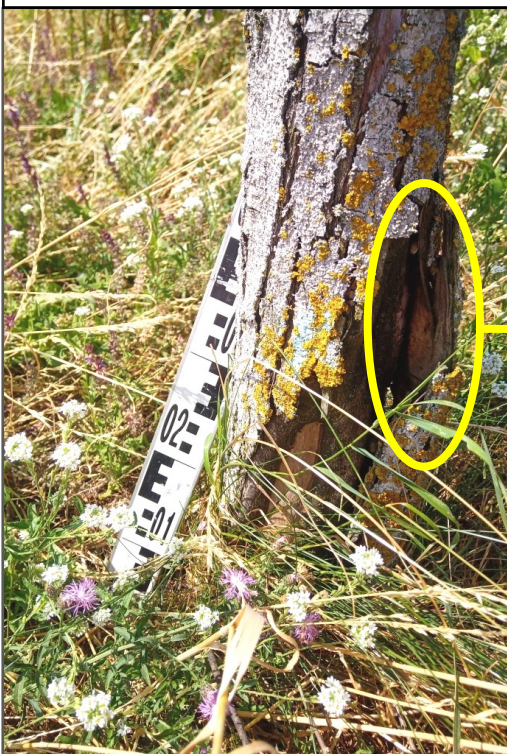
Der Anfahrtschaden am Stammfuß stellt keine Habitatstruktur für Eremiten dar.
Es konnte kein Besatz durch den Eremit festgestellt werden.

Abb. 7.1-26: Anfahrtschaden Stammfuß mit weggebrochener Rinde

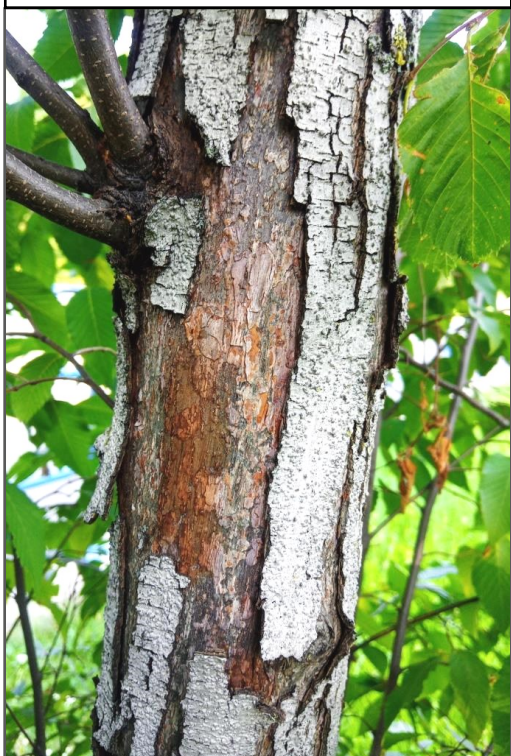
Der Rindenschaden stellt keine geeignete Habitatstruktur für Eremiten dar.
Es konnte kein Besatz durch den Eremit festgestellt werden.

Abb. 7.1-29: Rindenschaden am Stamm; keine geeignete Habitatstruktur für Eremiten

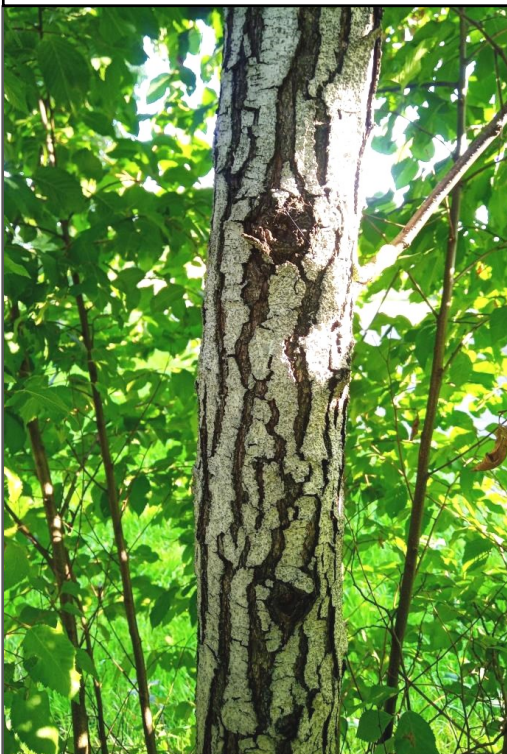
Die kleinen Astungswunden am Stamm stellen keine Habitatstruktur dar.
Es konnte kein Besatz durch den Eremit festgestellt werden.

Abb. 7.1-32: kleine Astungswunde, nicht eingefault; keine Habitatstruktur

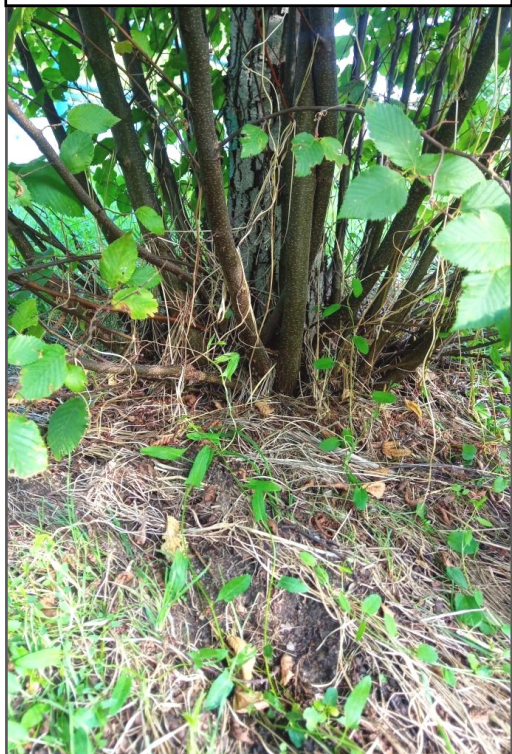
Abb. 7.1-33: keine Schaden am Stammfuß, keine Hinweise auf Eremiten

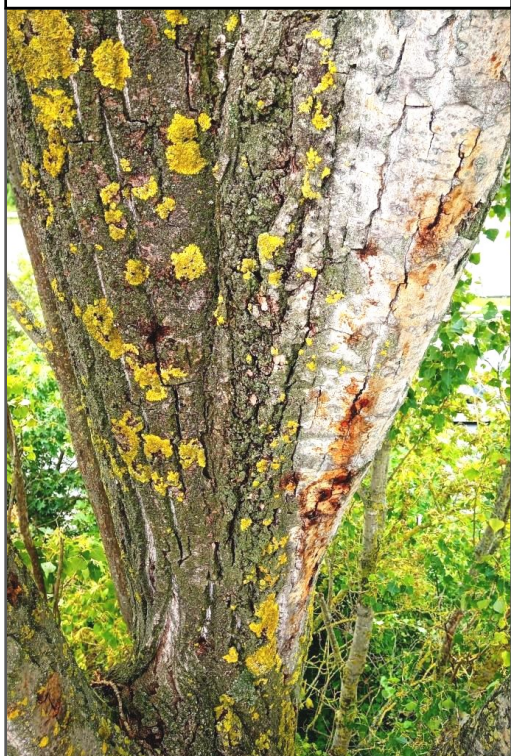
Abb. 7.2-05: keine Schadstellen am Stamm

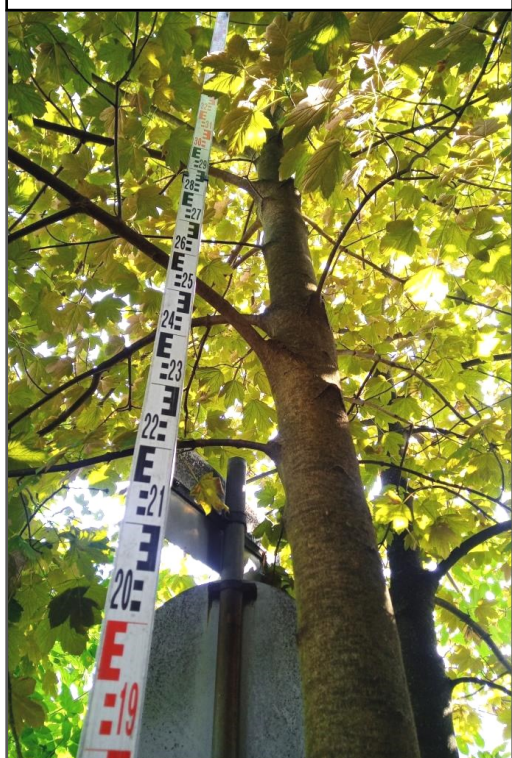
Abb. 7.2-12: keine Schadstellen an Stamm und Krone

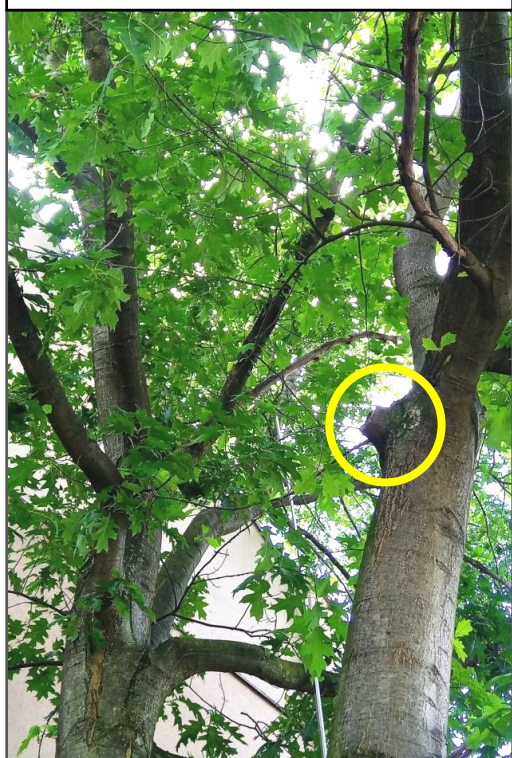
Die Astungswunde dient nicht als geeignetes Habitat für Eremiten.
Es konnte kein Besatz durch den Eremit festgestellt werden.

Abb. 7.2-15: Astungswunde am Stamm, nicht eingefault; keine geeignete Habitatstruktur

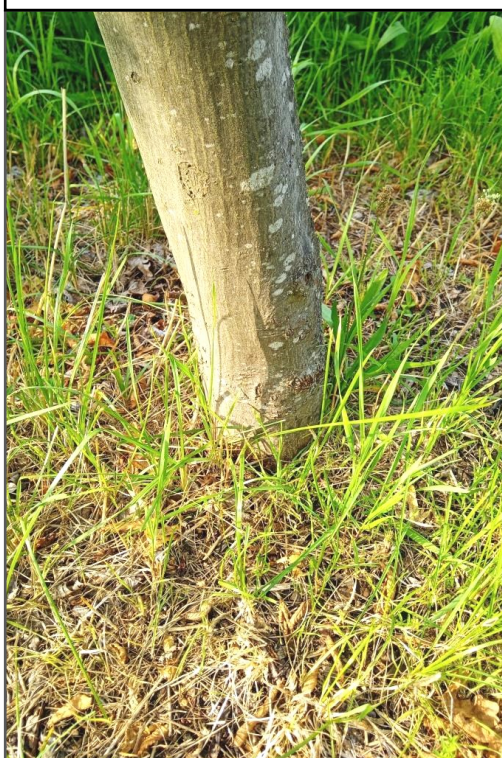
Abb. 7.3-06: keine Schäden am Stammfuß

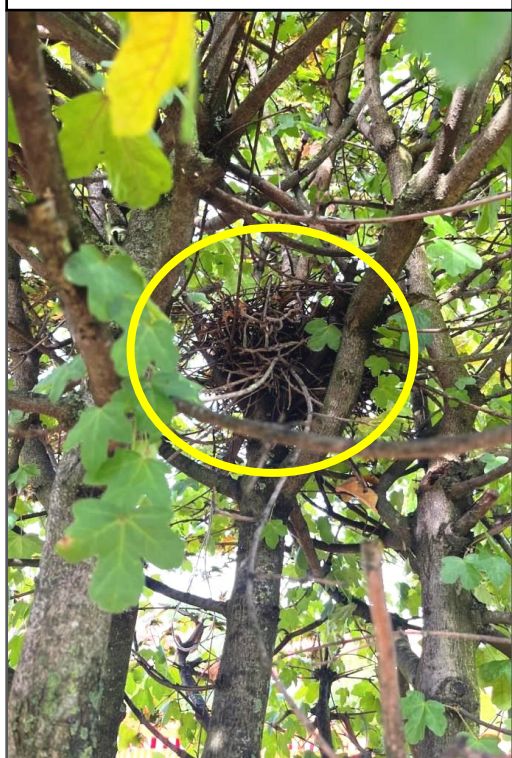
Abb. 7.3-08: Singvogelnest

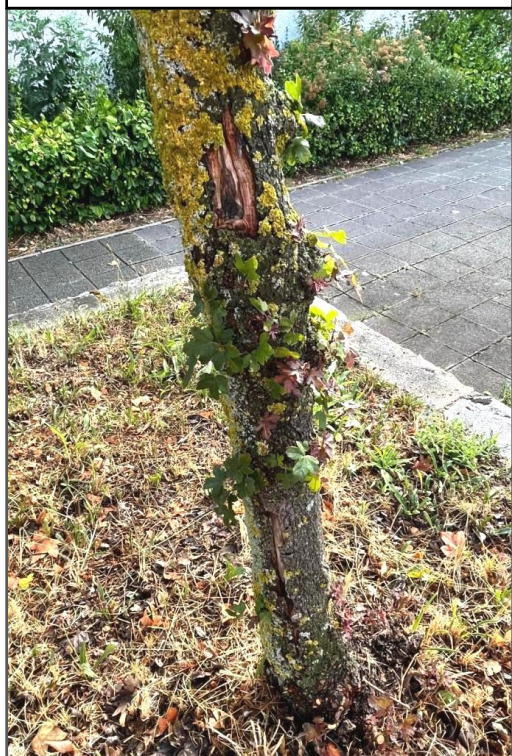
Die Rindenschäden sind nicht als Habitatstruktur für den Eremiten geeignet.
Es konnte kein Besatz durch den Eremit festgestellt werden.

Abb. 7.3-11: Rindenschaden am Stamm; keine Habitatstruktur

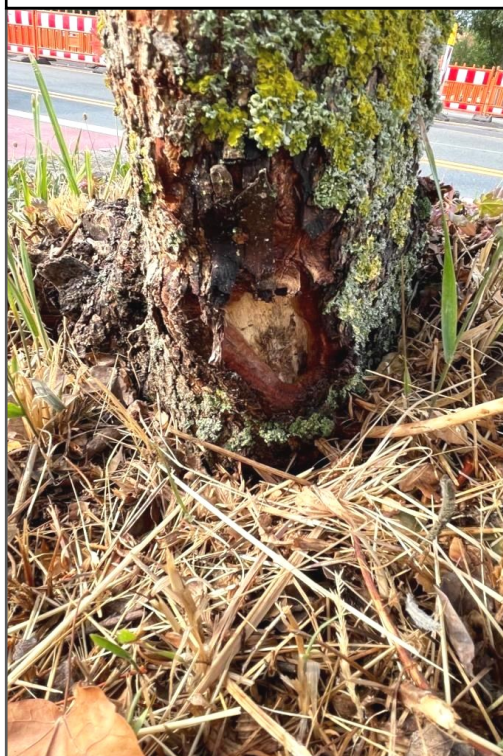
Abb. 7.3-12: Anfahrtschaden Stammfuß; keine Habitatstruktur

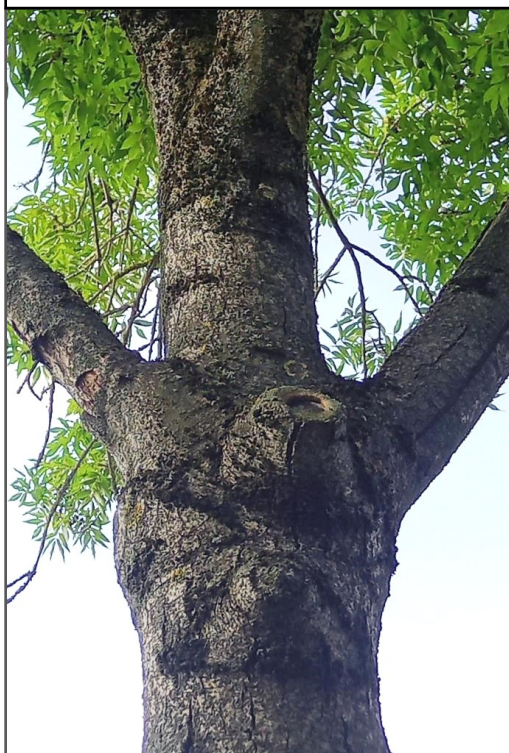
Die Astungswunde stellt keine geeignete Habitatstruktur dar. Am Baum sind keine weiteren Schäden festzustellen.
Es konnte kein Besatz durch den Eremit festgestellt werden.

Abb. 7.3-20: Astungswunde am Stamm, nicht eingefault, keine Habitatstruktur für Eremiten

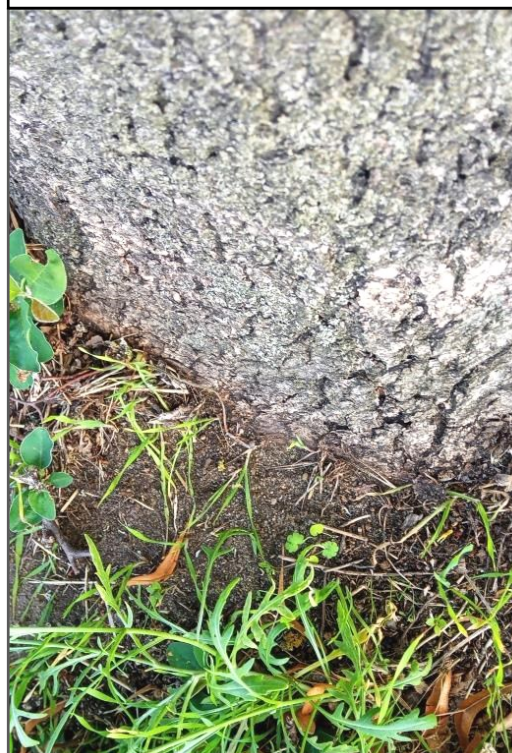
Abb. 7.3-21: am Stammfuß kein Mulm oder Hinweise auf Eremiten

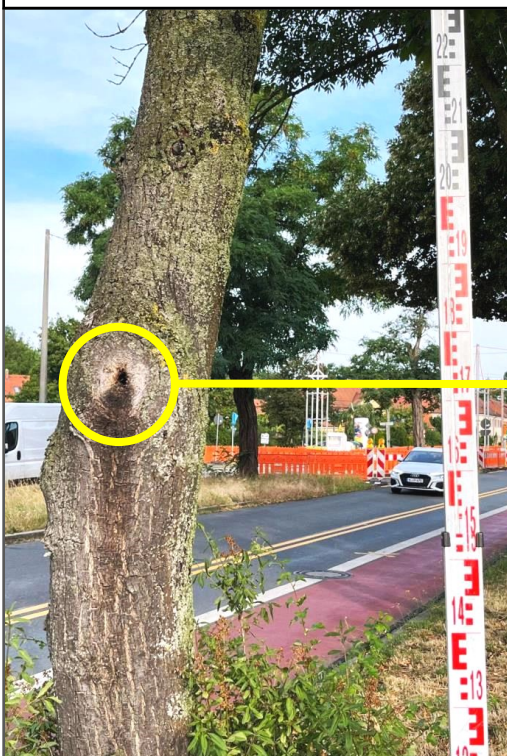
Abb. 7.3-23: eingefaltete Astungswunde mit Ausfluss

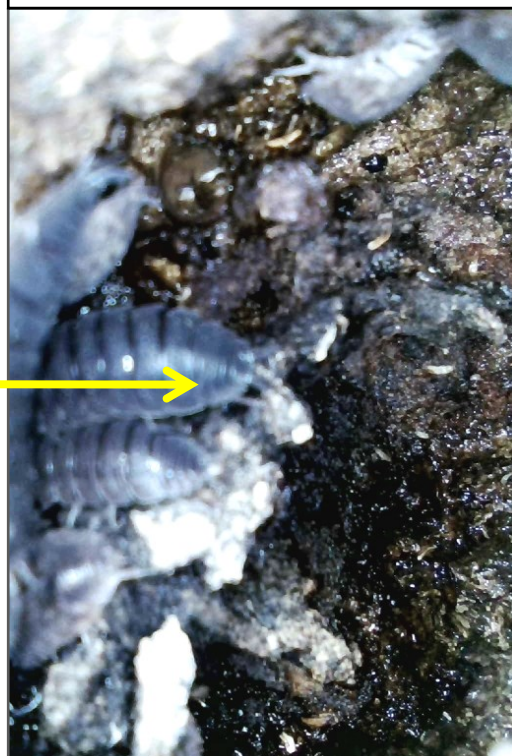
Abb. 7.3-24: Endoskopaufnahme: sehr feuchte Höhle bewohnt von Asseln, kein Mulm

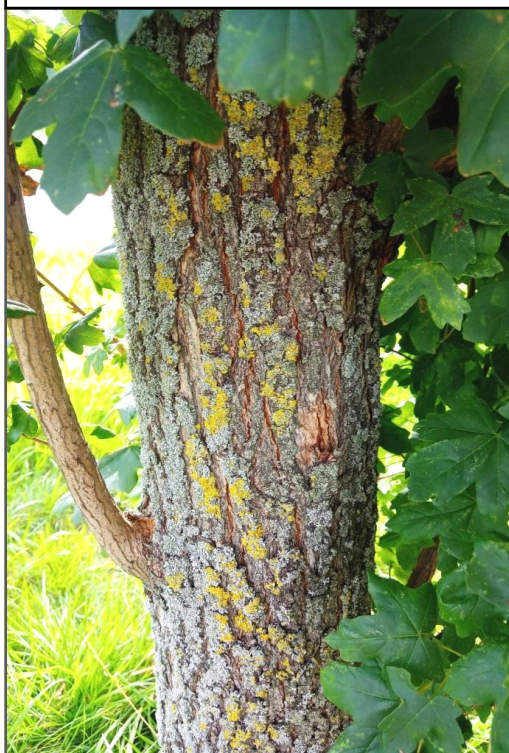
Abb. 7.3-29: keine Schadstellen am Stamm

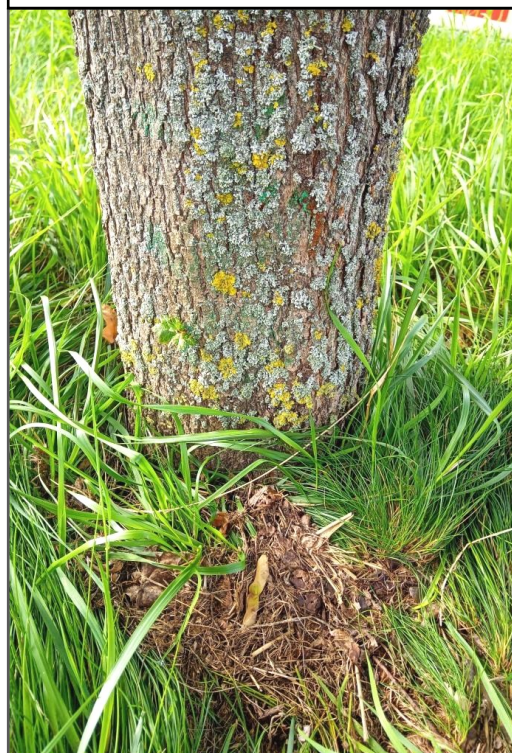
Abb. 7.3-30: keine Schadstellen am Stammfuß

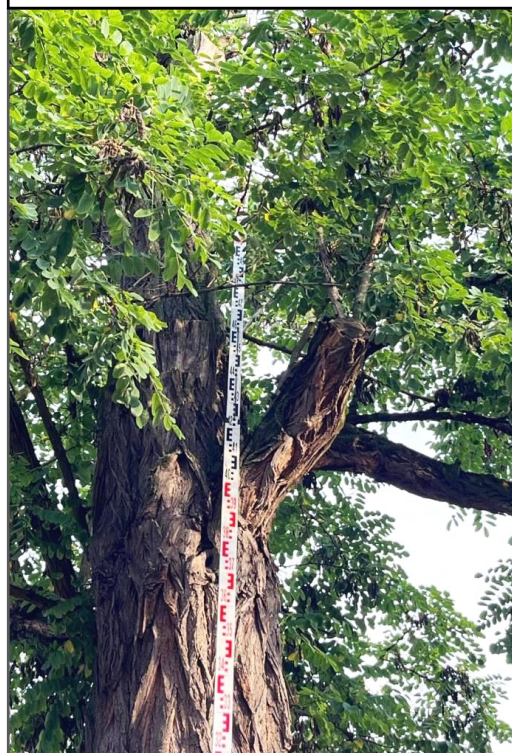
Abb. 7.3-36: Astungswunde, nicht eingefault; keine Habitatstruktur

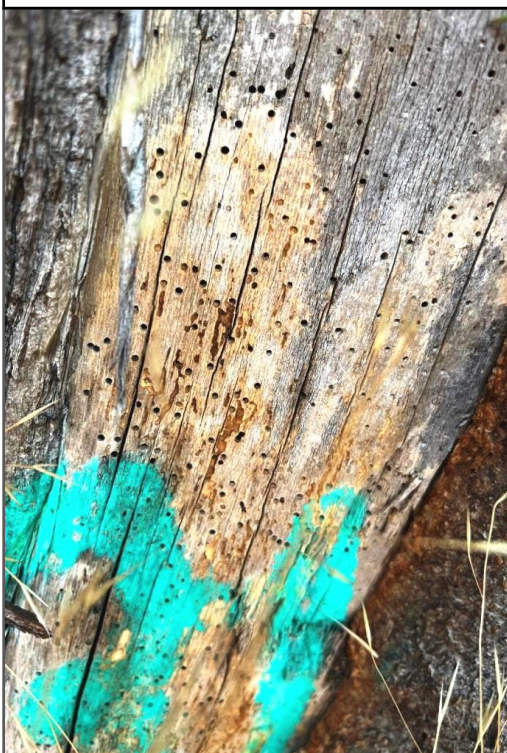
Die Rindenschäden sind nicht als Habitatstruktur geeignet und in der Höhlung wurden keine Hinweise auf Eremiten gefunden.
Es konnte kein Besatz durch den Eremit festgestellt werden.

Abb. 7.3-38: Rindenschaden mit Bohrlöchern am Stammfuß

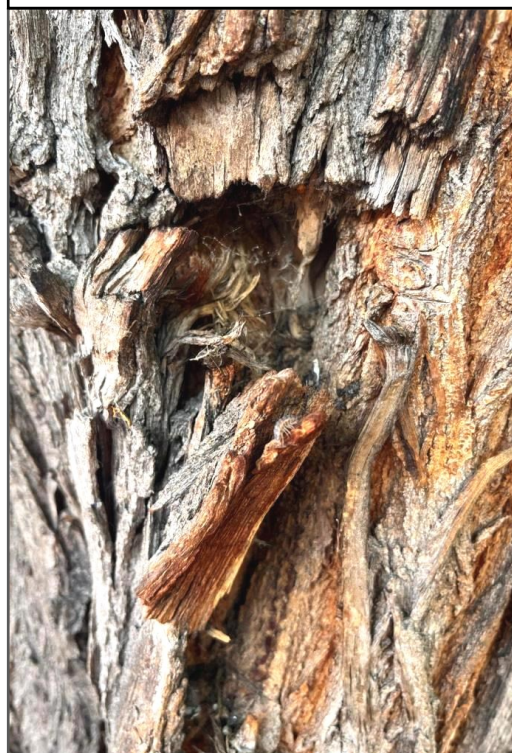
Abb. 7.3-39: kleine Höhlung ohne Mulmbildung

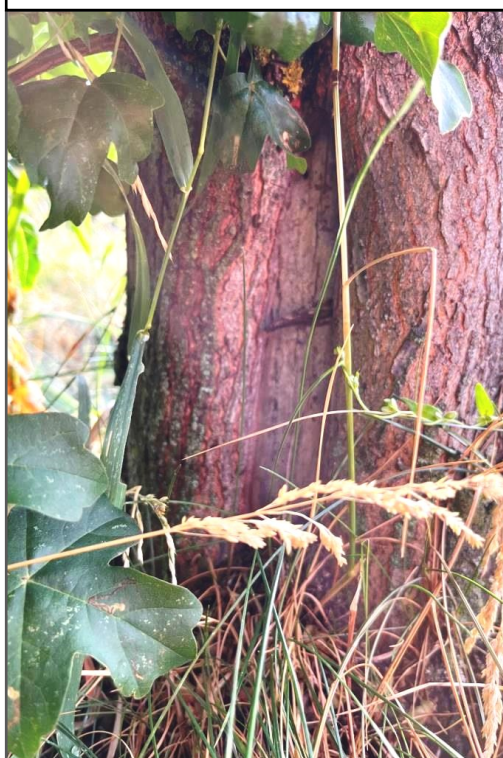
Abb. 7.3-42: Anfahrschaden Stammfuß; keine geeignete Habitatstruktur

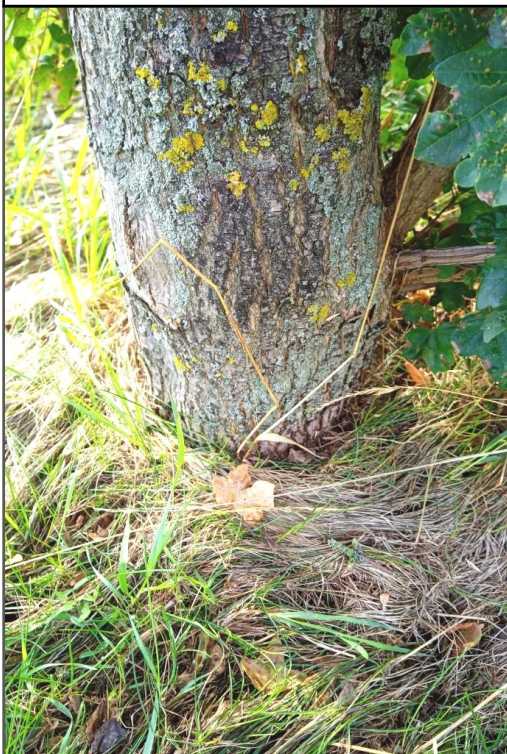
Die Rindenschäden sind nicht als Habitatstruktur für den Eremiten geeignet. Der Baum weist keine anderen Schäden auf.
Es konnte kein Besatz durch den Eremit festgestellt werden.

Abb. 7.3-44: keine Schadstellen am Stammfuß

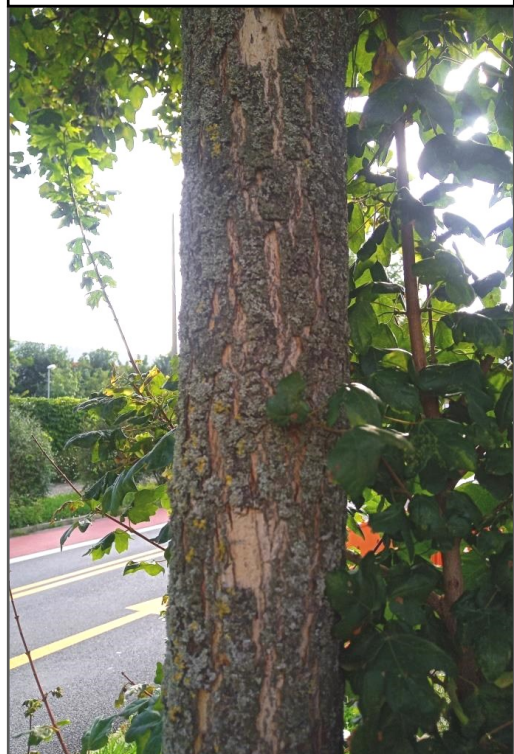
Abb. 7.3-45: kleine Rindenschäden am Stamm; nicht als Habitatstruktur geeignet

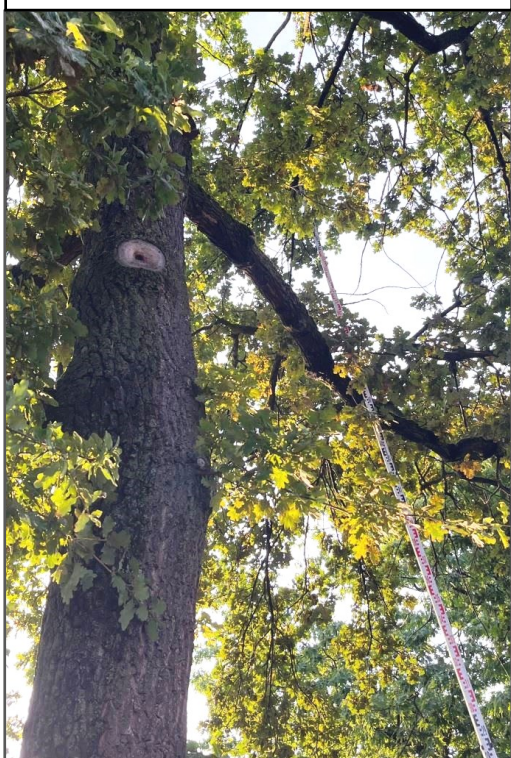
Abb. 7.3-47: Astungswunde am Stamm; nicht eingefault

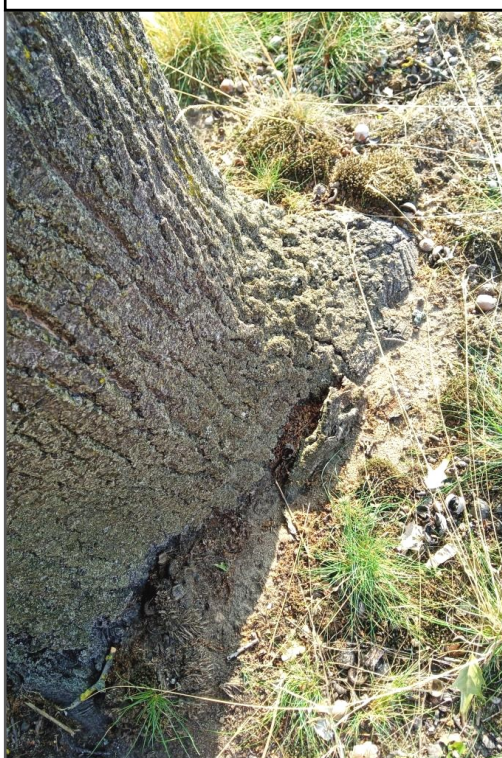
Abb. 7.3-51: keine Schäden am Stammfuß

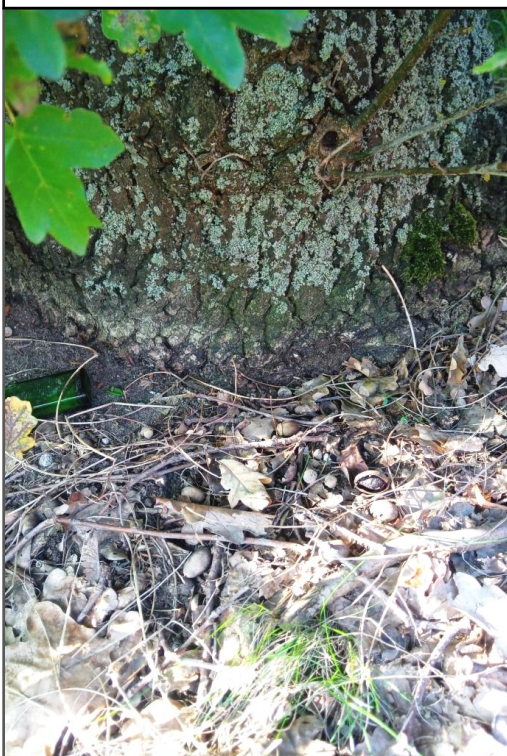
Abb. 7.3-53: keine Mulmansammlung oder Kotspuren am Stammfuß

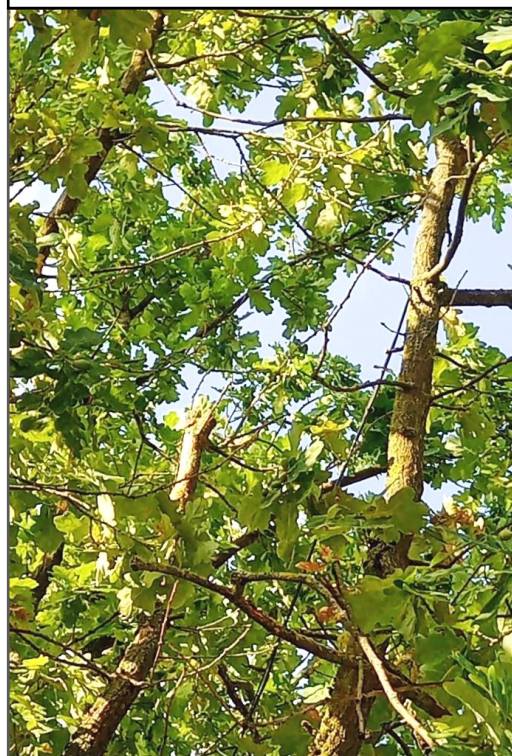
Abb. 7.3-54: Astungswunde in der Krone; keine geeignete Habitatstruktur

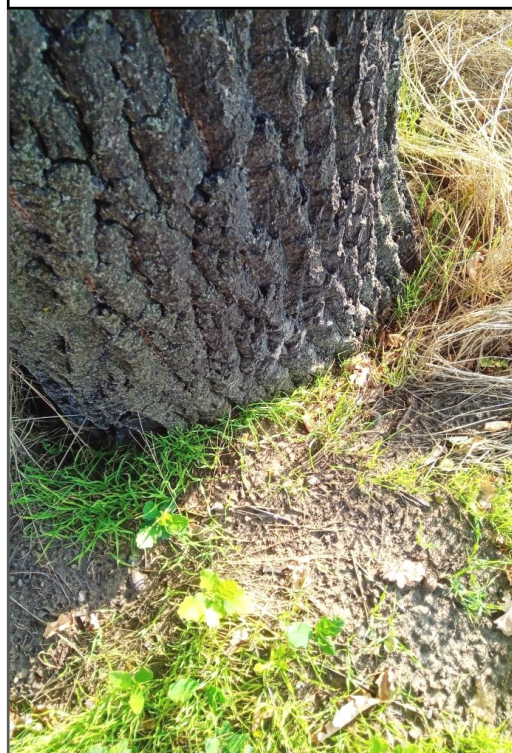
Abb. 7.3-57: keine Mulmansammlung am Stammfuß

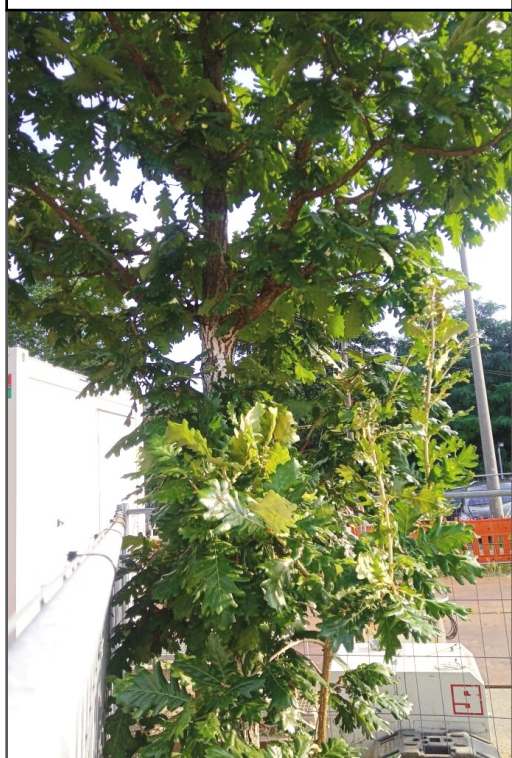
Abb. 7.3-59: keine Schäden an Stamm und Krone

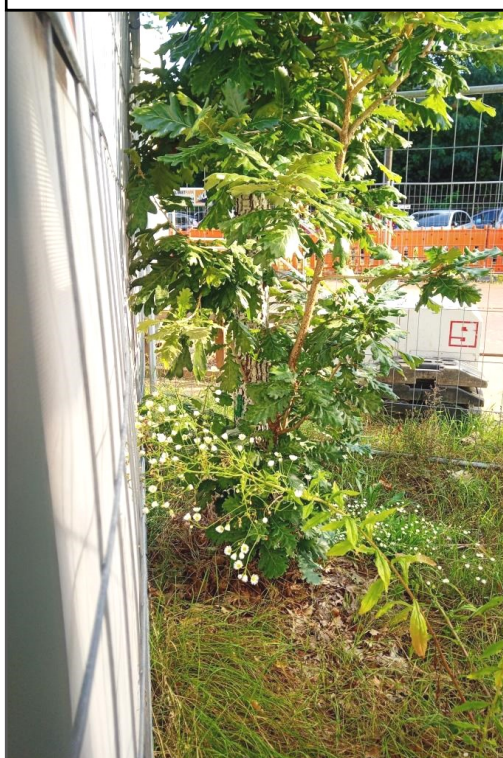
Abb. 7.3-60: keine Schäden am Stammfuß

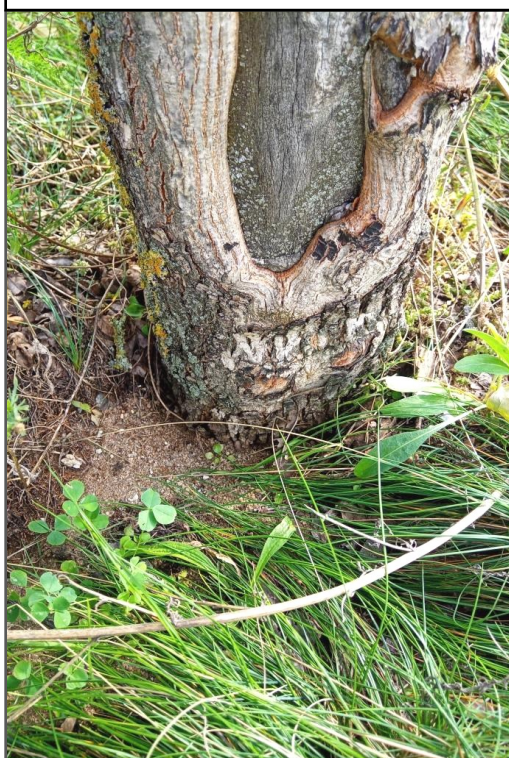
Die Rindenschäden sind nicht als Habitatstruktur für den Eremiten geeignet.
Es konnte kein Besatz durch den Eremit festgestellt werden.

Abb. 7.3-62: Anfahrtschaden Stammfuß;
keine geeignete Habitatstruktur

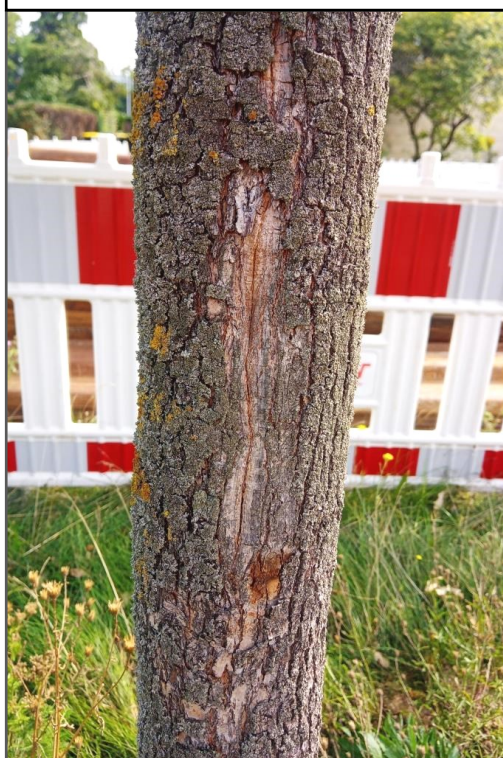
Abb. 7.3-63: Rindenschäden am Stamm;
keine geeignete Habitatstruktur

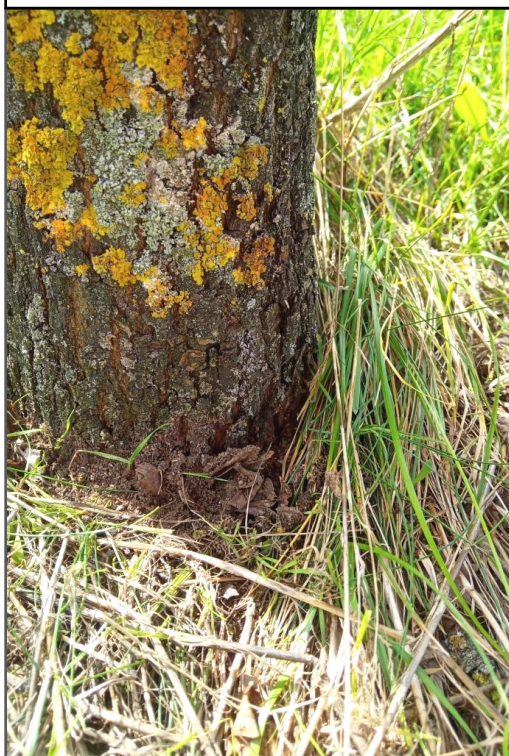
Die Rindenschäden sind nicht als Habitatstruktur für den Eremiten geeignet.
Es konnte kein Besatz durch den Eremit festgestellt werden.

Abb. 7.3-65: keine Schäden am Stammfuß

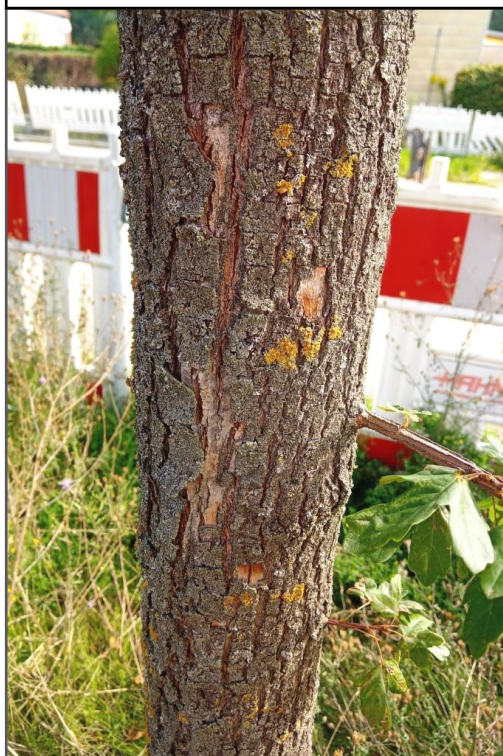
Abb. 7.3-66: kleine Rindenschäden

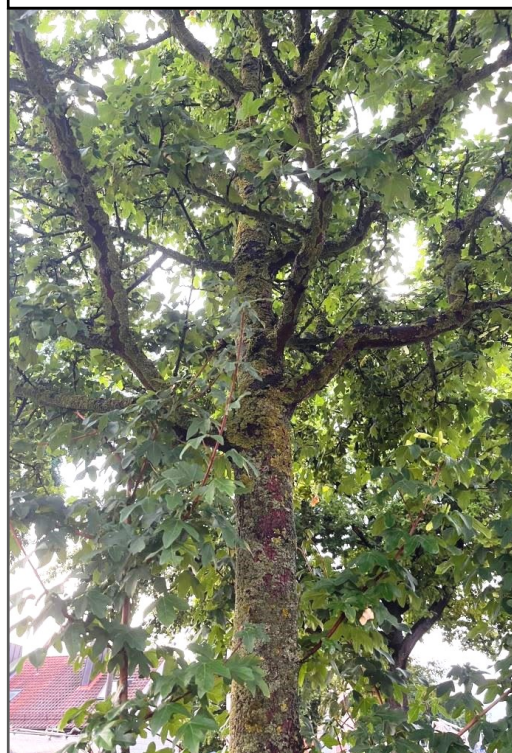
Abb. 7.3-69: keine Schadstellen in der Krone

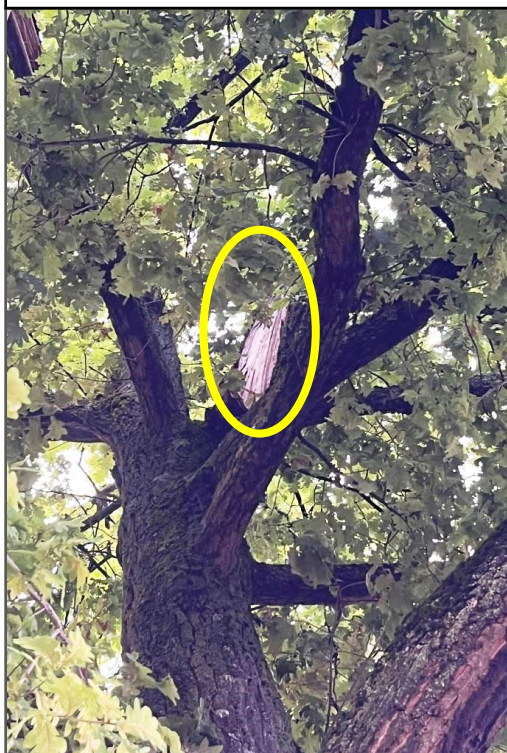
Der Astausbruch sowie die Astungswunde sind keine geeigneten Habitatstrukturen für Eremiten.
Es konnte kein Besatz durch den Eremit festgestellt werden.

Abb. 7.3-71: Astausbruch Krone; keine geeignete Habitatstruktur für Eremiten

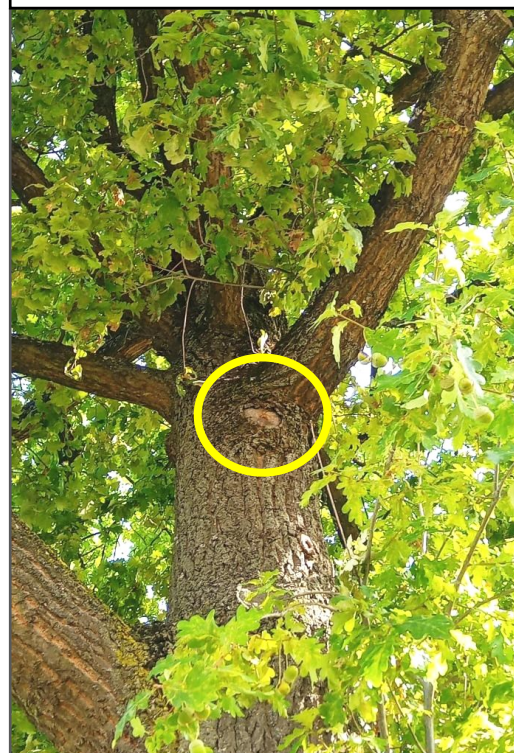
Abb. 7.3-72: Astungswunde ohne Mulmbildung; kein geeignetes Habitat für Eremiten
