Baumbiologisches Gutachten zur Erarbeitung von Baumschutzbelangen im Rahmen des Neubaus der Warnowbrücke, D-18147 Rostock

Gutachten vom 11. Dezember 2020

Grundlage des vorliegenden Gutachtens ist die Aufklärung von Baumschutz- bzw. Wurzelschutzbelangen gegenüber den geplanten Gehweg- sowie Straßenbauarbeiten im Objekt Fährberg sowie im Kreuzungsbereich der Gehlsheimer Straße, D-18147 Rostock.

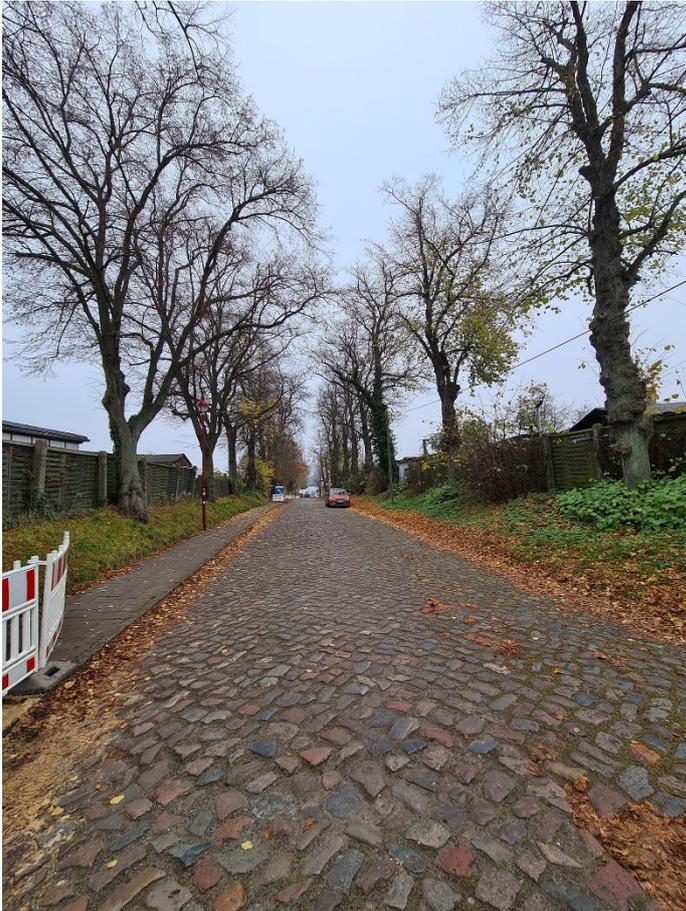
Abbildung 01:

Fährberg,
D-18147 Rostock.
Darstellung der beidseitigen Lindenallee mit wesentlichen Altbaumstrukturen.
(BECKER, M., 10. NOVEMBER 2020).

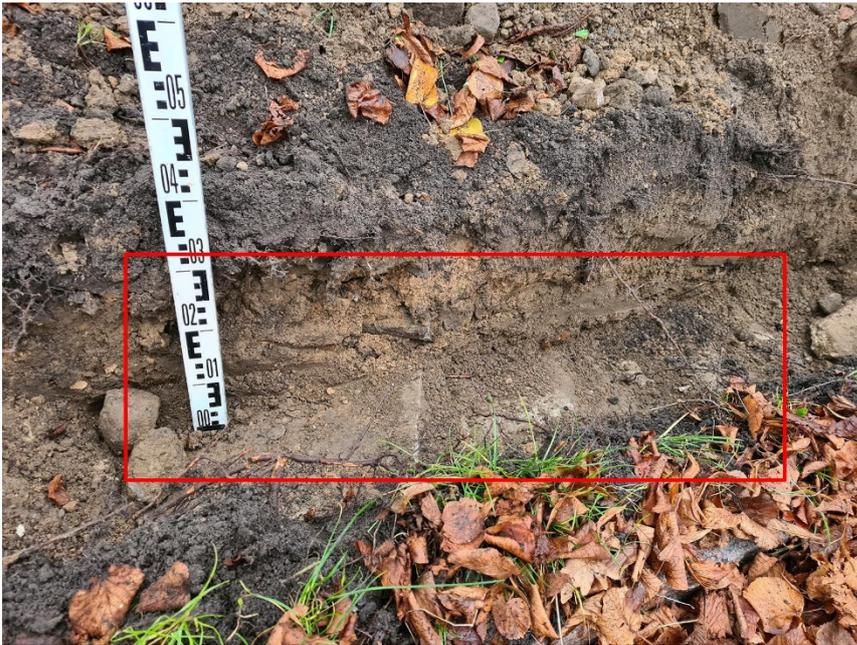
Die Wurzelsuchgrabungen wurden an der Baumnummer 04, 08 und 10 in einer Tiefe von ca. 50 cm abgebrochen. Hier zeigte sich ein Fundament, inkl. Leitungen. Der zerstörungsfreie Aushub der Erdmaterialien wurde hierdurch verhindert. Weiterführend weisen die Befunde der Wurzelansprache auf ursprüngliche Abgrabungen hin, welche zur Verringerung des Wurzelvolumens geführt haben (Abb. 02). Eine detaillierte Erläuterung erfolgt über die Auswertung der Befunde (Kapitel 4).

Abbildung 02:
Fährberg,
D-18147 Rostock.
Rot markiert: Mauer-
werk mit Leitungen
ab einer Tiefe von ca.
50 cm an Baumnummer
08.
(BECKER, M., 25. NO-
VEMBER 2020).

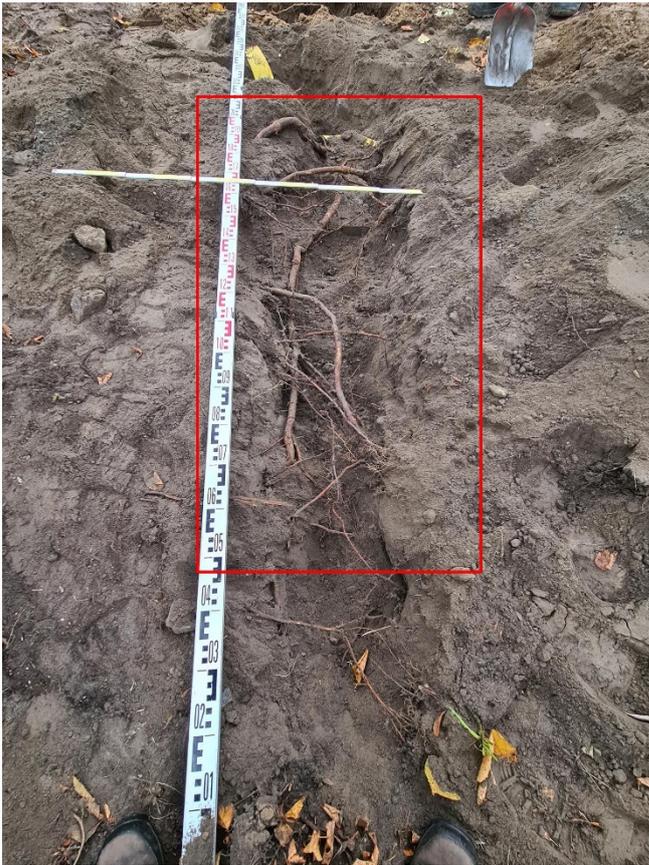
Abbildung 03:
Fährberg,
D-18147 Rostock.
Rot markiert: Baumnummer 18 mit
Darstellung der Wurzelraumsitua-
tion im Bodenprofil Nr. 02 „östlich“.
(BECKER, M., 09. NOVEMBER 2020).

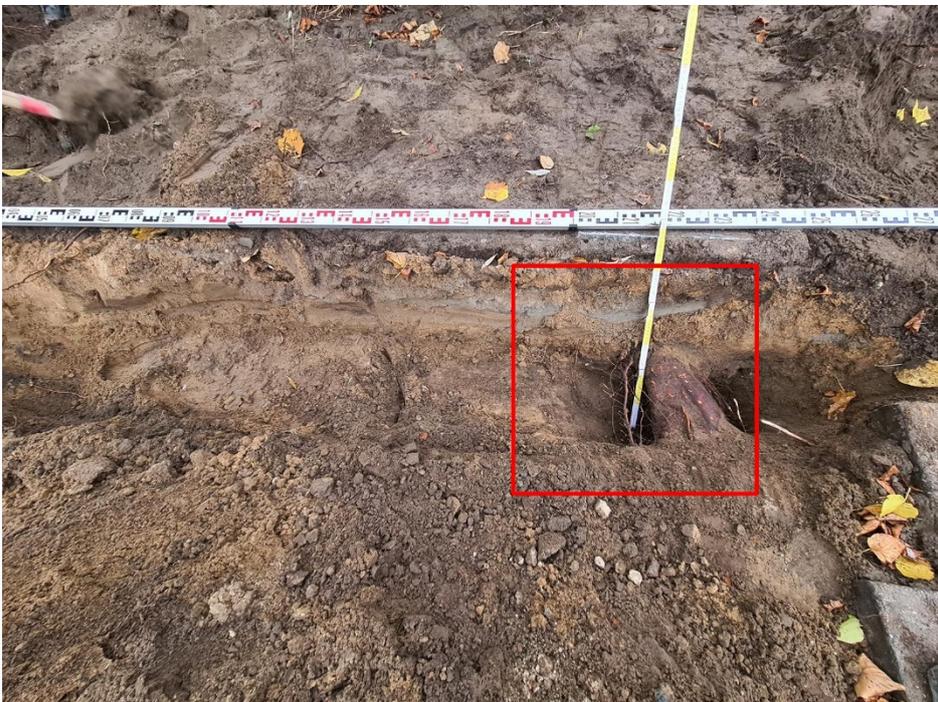
Abbildung 04:
Fährberg,
D-18147 Rostock.
Rot markiert:
Baumnummer 18
mit Darstellung der
Wurzelraumsitua-
tion im Bodenprofil
Nr. 03 „Gehweg“
mit Starkwurzel in
der Oberschicht.
(BECKER, M., 09.
NOVEMBER 2020).

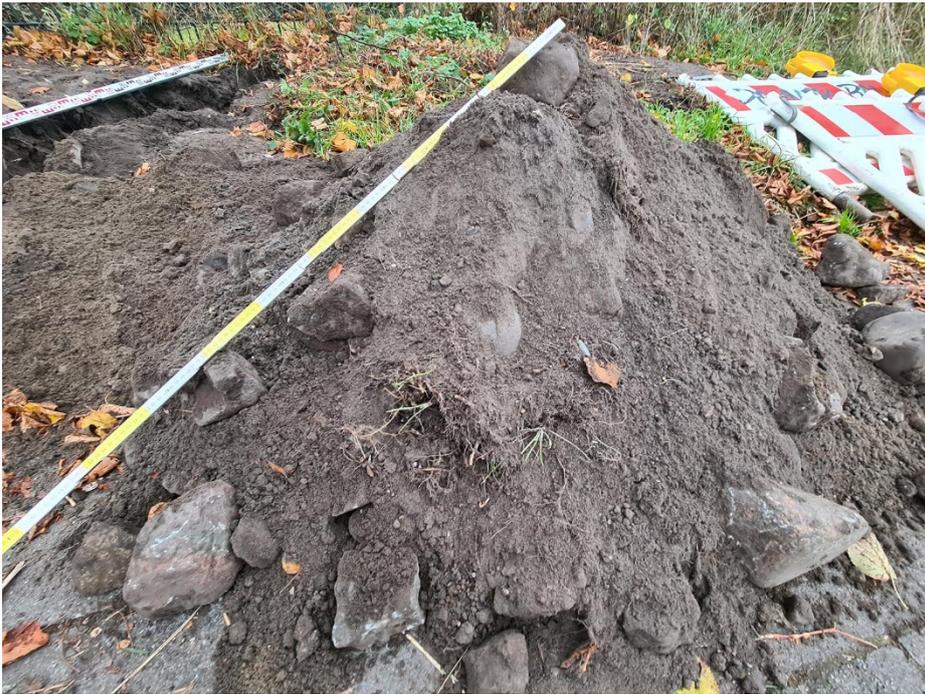
Abbildung 05:
Fährberg,
D-18147 Rostock.
Rot markiert:
Baumnummer 18
mit Darstellung von
Geröll und Stein-
funden im Abgra-
bungsraum
(BECKER, M., 09.
NOVEMBER 2020).

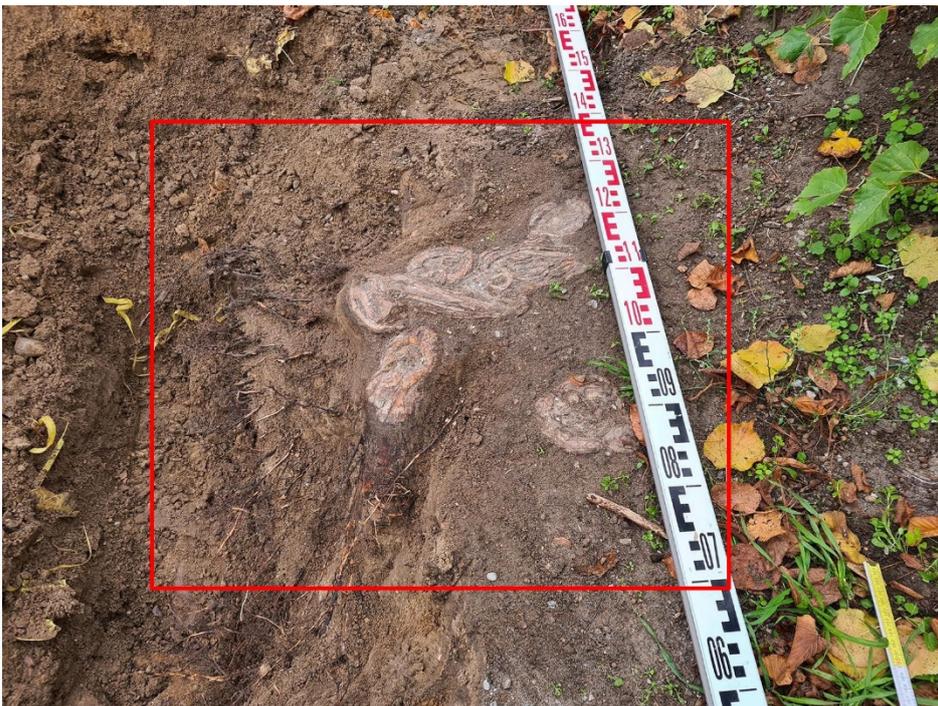
Abbildung 06:
Fährberg,
D-18147 Rostock.
Rot markiert:
Baumnummer 21
mit geschädigter
Starkwurzel. Nach-
weis alter Kap-
fung.
(BECKER, M., 09.
NOVEMBER 2020).

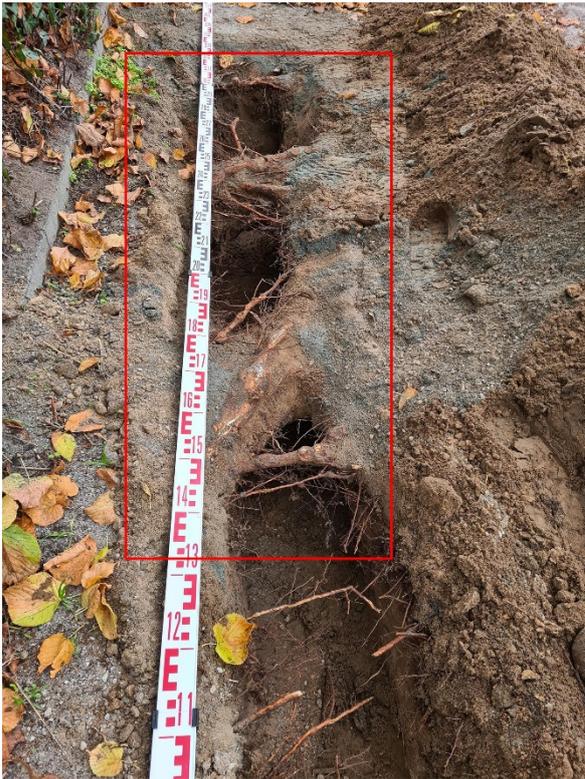
Abbildung 07: Fährberg, D-18147 Rostock.
Rot markiert: Baumnummer 31 mit Schwach- und Grobwurzelanteilen in der Oberschicht.
(BECKER, M., 09. NOVEMBER 2020).

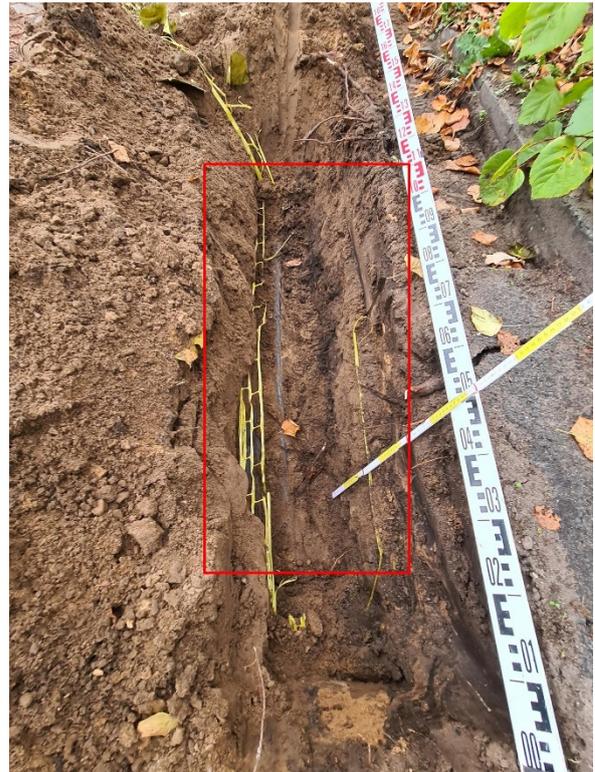
Abbildung 08: Fährberg, D-18147 Rostock.
Rot markiert: Baumnummer 27 mit Schwachanteilen in der Oberschicht sowie Erdkabel ab einer Tiefe von 50 cm.
(BECKER, M., 09. NOVEMBER 2020).

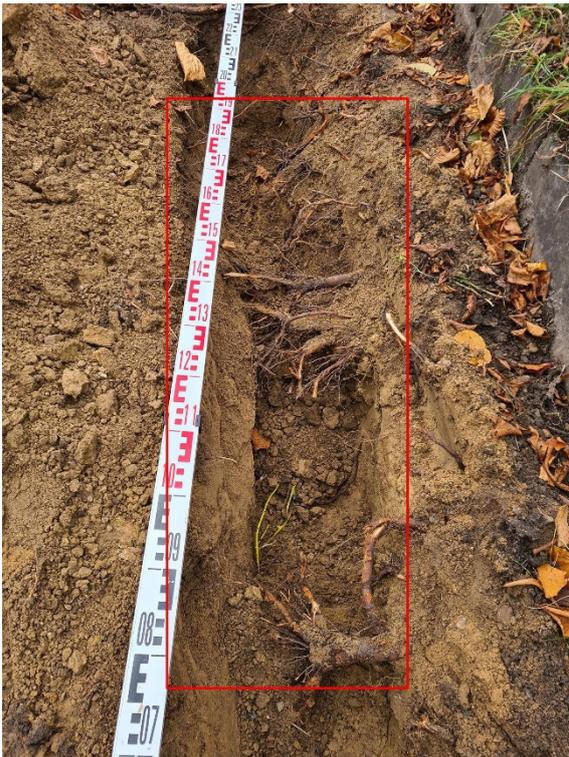
Abbildung 09: Fährberg, D-18147 Rostock.
Rot markiert: Baumnummer 25 mit geschädigten Schwach- und Grobwurzelanteilen über alte Bautätigkeiten.
(BECKER, M., 09. NOVEMBER 2020).

Die Wurzelsuchgrabungen entlang der Gehwege (Baumnummer 18, 21, 25, 27, 31, 36, und 118) weisen eine deutliche Reduzierung und Schädigung der Wurzelanteile bis in eine Wurzeltiefe von ca. 50 cm auf (Abb. 09, 10)

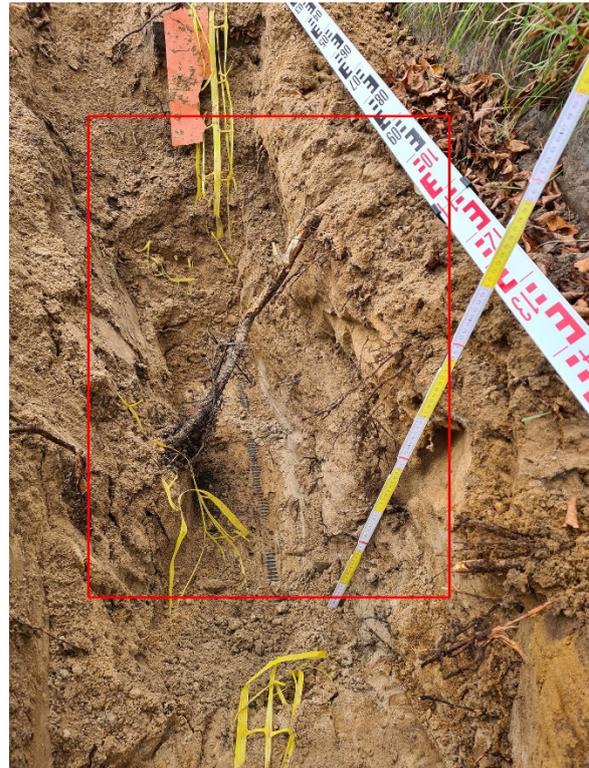
Abbildung 10: Fährberg, D-18147 Rostock.
Rot markiert: Baumnummer 36 mit geschädigten Schwachwurzelanteilen über alte Bautätigkeiten. Es besteht ein erhöhter Kieseanteil entlang der Erdleitungen.
(BECKER, M., 09. NOVEMBER 2020).

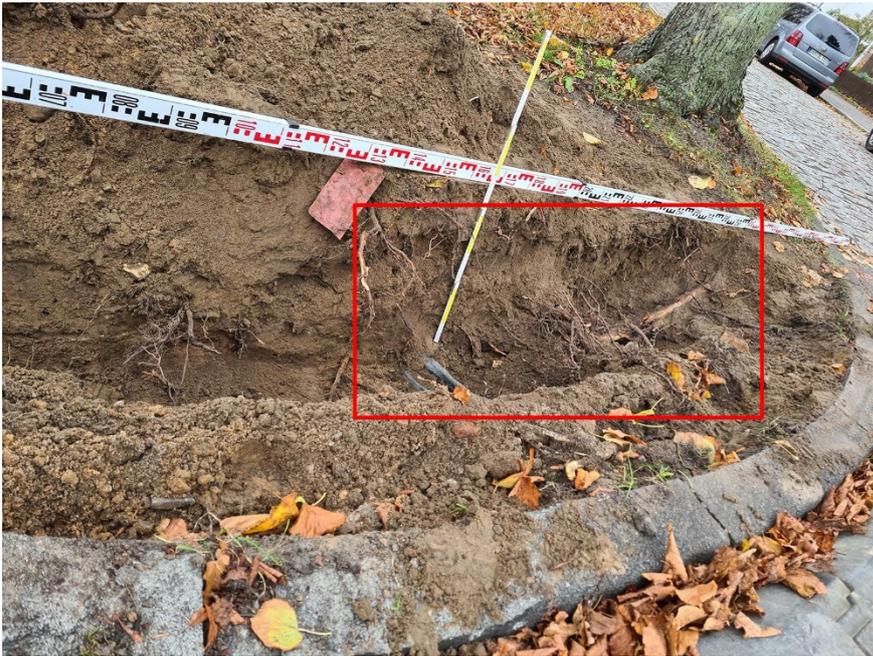
Abbildung 11:
Fähr-
berg/Gehlshei-
mer Straße, D-
18147 Rostock.
Rot markiert:
Baumnummer
167 mit
Schwach- und
Grobwurzelan-
teilen (BECKER,
M., 10. NOVEM-
BER 2020).

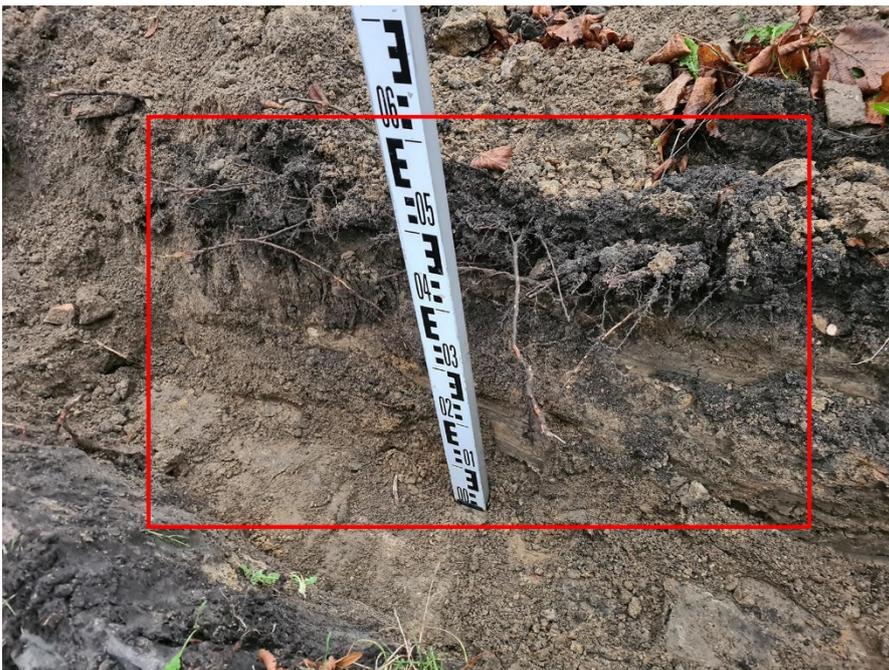
Abbildung 12:
Fährberg, D-
18147 Rostock.
Rot markiert:
Baumnummer 08
mit Feinwurzelan-
teilen in der Mul-
mschicht (BE-
CKER, M., 25. NO-
VEMBER 2020).

Über die Wurzelsuchgrabungen entlang der Straßenbaukörpers an den Baumnummern 04, 08, 10 und 167 zeigt sich eine wesentliche Durchwurzelung in den Bodentiefen 0 bis 30 cm. In den Bodenschichten 31 – 70 cm liegen verringerte Wurzelanteile durch den Einbau von Erdleitungen bzw. Mauerschächte (Abb. 12). Die Bodenhorizonte in den Tiefen 0 – 10 cm weisen eine deutliche Feinst- und Feinwurzelanteile unterhalb der Mulmschicht bzw. Grasnarbe auf (Abb. 12).

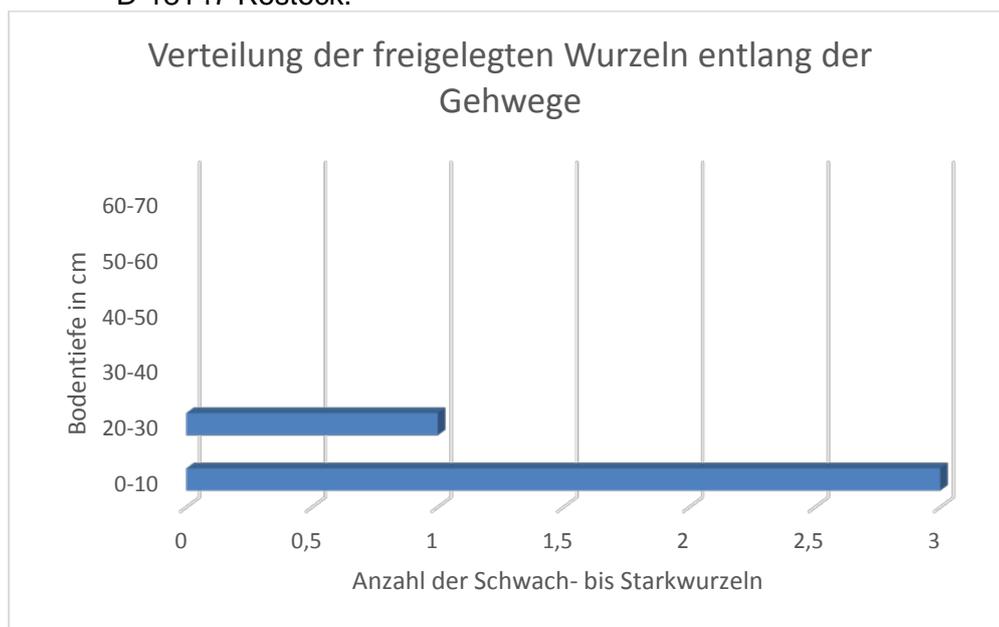
Abbildung 13: Darstellung der Verteilung der Schwach- bis Starkwurzelanteile in den Bodentiefen 0 bis 70 cm innerhalb der Wurzelsuchgrabungen an den Baumnummern 18, 21, 25, 27, 31, 36, und 118 entlang der Gehwege im Objekt Fährberg/ Kreuzungsbereich Gehlsheimer Straße, D-18147 Rostock.

Die Darstellung (Abb. 13) beinhaltet die Zusammenfassung der Wurzelbefunde an den Baumnummer 8, 21, 25, 27, 31, 36, und 118 ab > 1 cm Durchmesser entlang der Gehwege. Symptomatisch weisen die Wurzelanteile entlang der Gehwegkante deutlich Reduzierungen auf, welche vorliegend auf alte Baumaßnahmen zurückzuführen ist. Gemäß den Befunden zeigen sich weiterführend Feinst- und Feinwurzelanteile unterhalb der Mulmschicht.

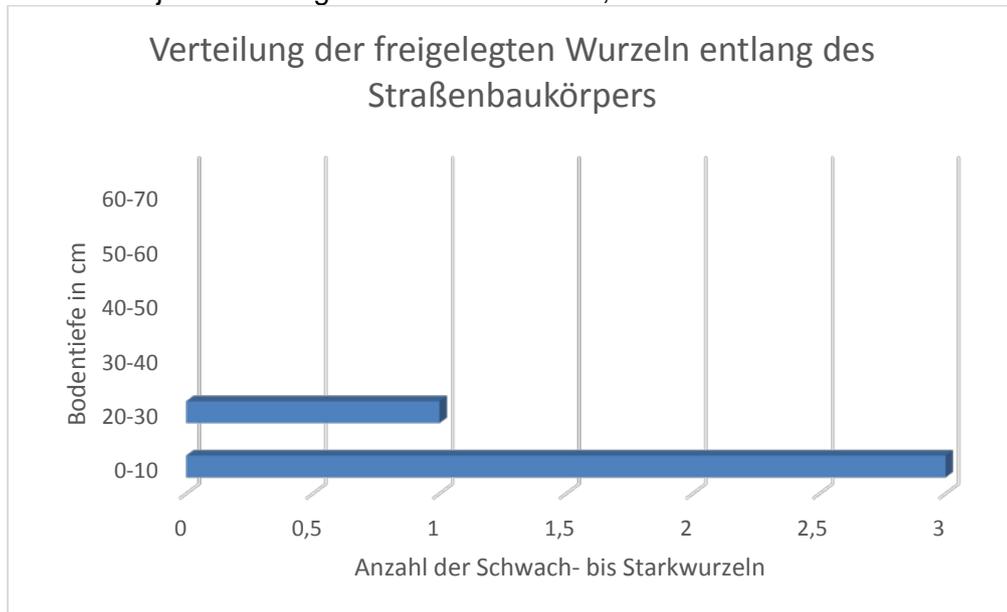
Abbildung 14: Darstellung der Verteilung der Schwach- bis Starkwurzelanteile in den Bodentiefen 0 bis 80 cm innerhalb der Wurzelsuchgrabungen an den Baumnummern 4, 8, 10 und 167 entlang des Straßenbaukörpers im Objekt Fährberg/Gehlsheimer Straße, D-18147 Rostock.

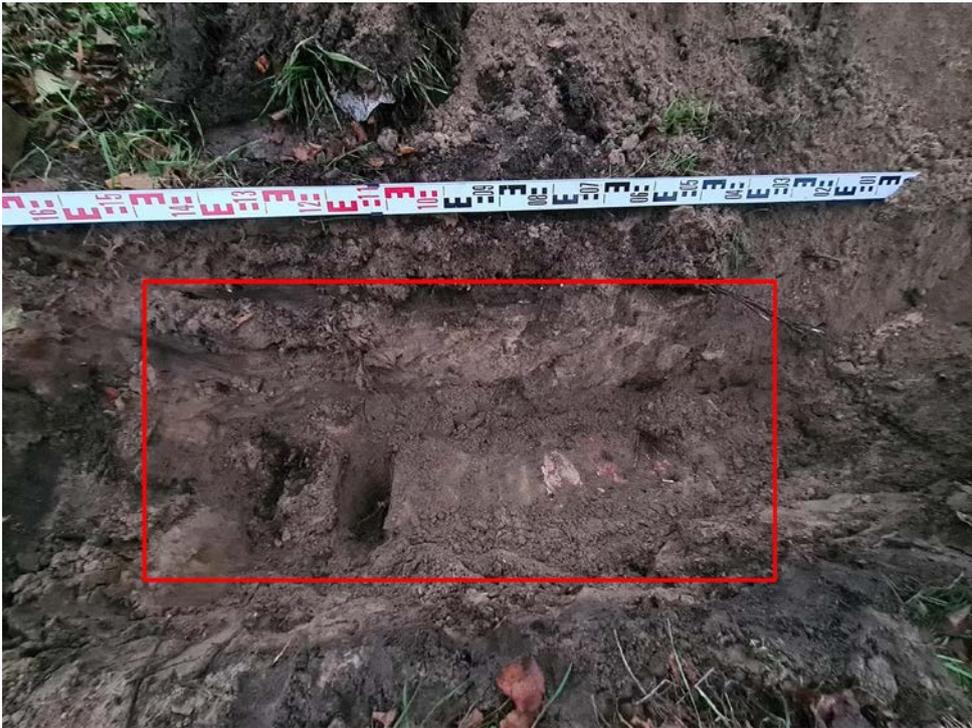
Im Bereich der bestehenden Leitungen liegt ein deutlich verringertes Wurzelwachstum bzw. eine Durchwurzelung vor.

Abbildung 15:
Fährberg, D-
18147 Rostock.
Rot markiert:
Baumnummer 04
- Darstellung der
signifikant verrin-
gerten Wurzelan-
teilen durch ein-
gebaute Mauer-
schächte und Lei-
tungen ab einer
Bodentiefe von
ca. 50 cm.
(BECKER, M., 25.
NOVEMBER 2020).

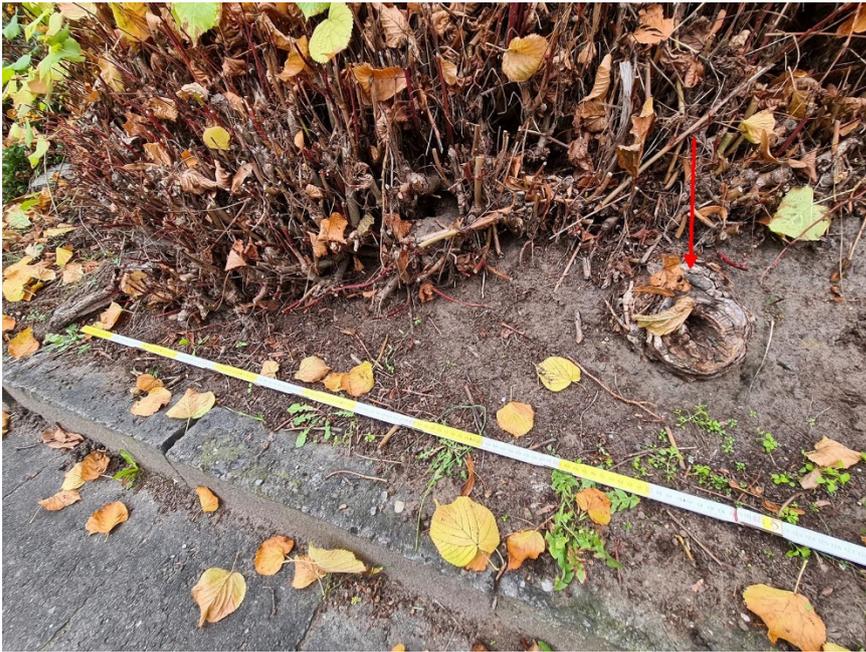
Hingegen ist über die Befunde der Wurzelsuchgräben entlang des Gehweges zusammenfassend festzuhalten, dass es entlang des Gehweges ausgeprägte Wurzelverletzungen/-entfernungen durch ursprüngliche Erdarbeiten bzw. durch das Verlegen von Leitungen gekommen sind (Abb.16, 17).

Abbildung 16:
Fährberg, D-
18147 Rostock.
Rot markiert:
Baumnummer 26
- Hinweise alter
Wurzelraumein-
griffe. Darstel-
lung von Wurzel-
abrissen nahe
dem Stammfuß
des Baumes.
(BECKER, M., 10.
NOVEMBER 2020).

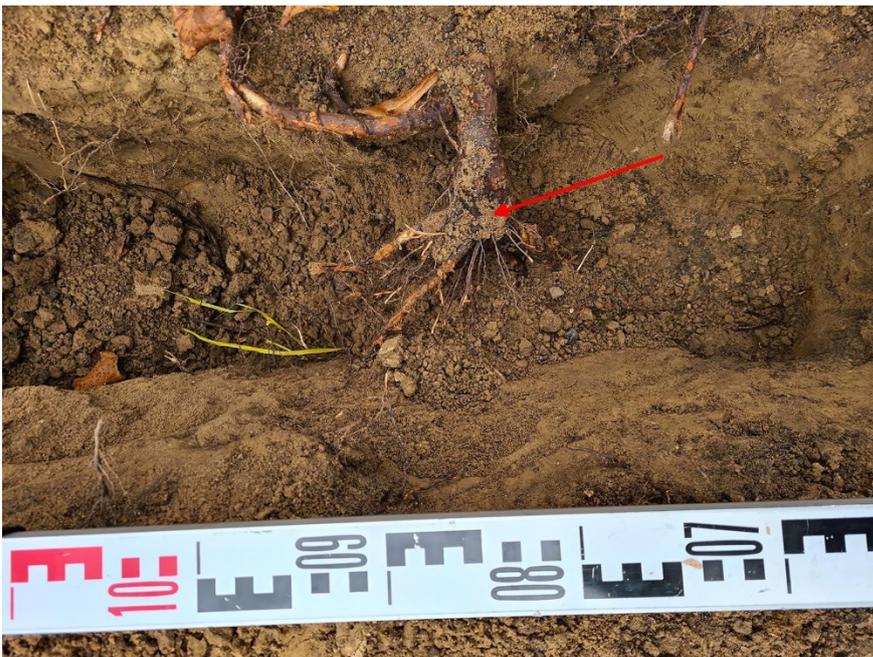
Abbildung 17:
Fährberg, D-
18147 Rostock.
Rot markiert:
Baumnummer 25
– Wurzelabrisse
durch ursprüngli-
che Baumaßnah-
men. Entlang des
Gehweges.
(BECKER, M., 09.
NOVEMBER 2020).

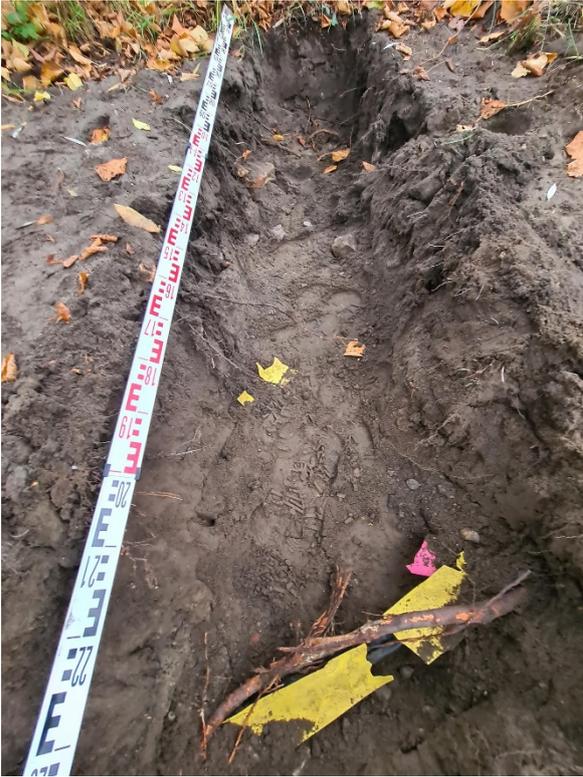
Anliegend der Baumnummer 18 erfolgte die beidseitige Wurzelsuchgrabung im Grünstreifen zur Ermittlung der Wurzelraumsituation für die Erstellung einer Einfahrt auf die anliegende Grünfläche. Die westliche Grabung (kommend von der Uferpromenade, D-18147 Rostock) ist bis in eine Tiefe von ca. 45 cm durch Erdeingriffe geprägt. Über die Wurzelsuchgrabung konnten ursprüngliche Erdarbeiten mit eingebauten Schotter- und Geröllbestandteilen sowie Leitungen nachgewiesen werden (Abb. 18). Hierdurch liegen prägnant verringerte Wurzelbestandteile vor.

Abbildung 18: Fährberg, D-18147 Rostock. Wurzelforschung westlich am Stammfuß des Baumes an Baumnummer 18 im Grünstreifen. Deutlich verringerte Wurzelanteile durch ursprüngliche Erdarbeiten mit dem Fund bestehender Leitungen.
(BECKER, M., 09. NOVEMBER 2020).

Somit ist eine potentielle Einfahrt westlich der Baumnummer 18 außerhalb des Kronentraufbereiches vorzunehmen.

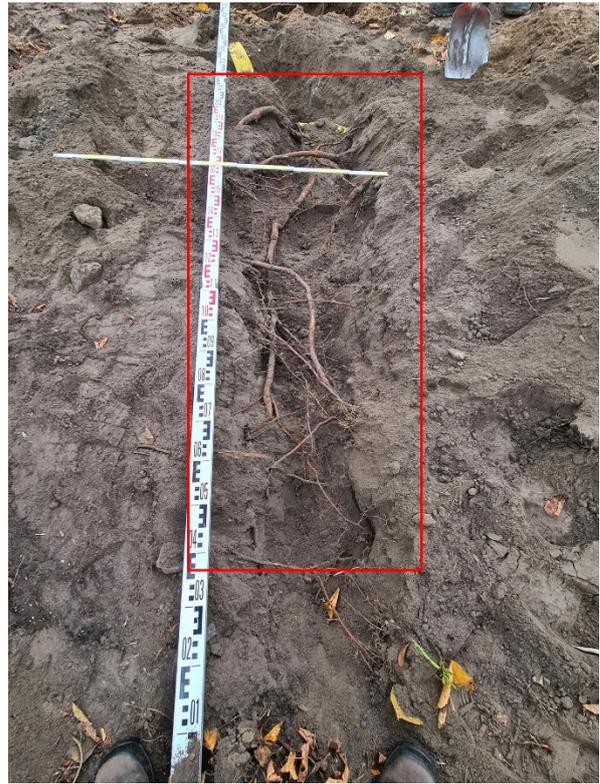
Die Wurzelsuchgrabung östlich des Stammfußes der Baumnummer 18 weist eine ungestörte Bodenstruktur auf. In den Oberbodenhorizonten der östlichen Wurzelsuchgrabung liegen deutlich vermehrte Wurzelstrukturen vor (Abb. 19).

Abbildung 19: Fährberg, D-18147 Rostock. Wurzelforschung östlich am Stammfuß des Baumes an Baumnummer 18 im Grünstreifen. Ausgeprägte Schwach- und Grobwurzelbefunde in der Oberbodenschicht.
(BECKER, M., 09. NOVEMBER 2020).

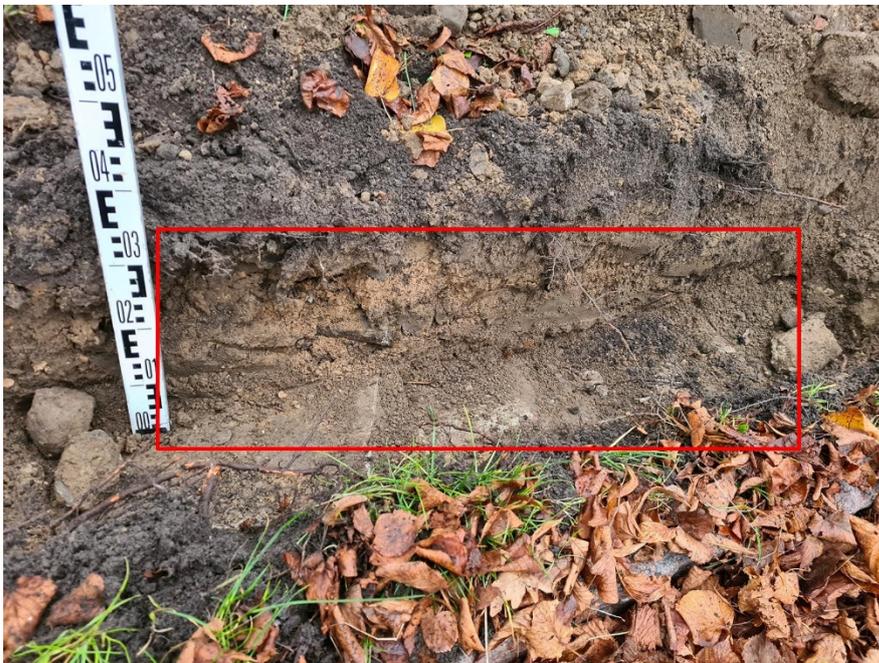
Unterhalb der Grasnarbe an Baumnummer 04, 08 und 10 zeigen sich die wesentlichen Wurzelanteile Fein- und Schwachwurzelbereich (Abb. 20)

Abbildung 20:
Fährberg, D-18147 Rostock.
Rot markiert:
Baumnummer 10
- Darstellung der signifikant verringerten Wurzelanteilen durch eingebaute Mauer-schächte und Lei-tungen ab einer Bodentiefe von ca. 50 cm. Fein-wurzelstrukturen unterhalb der Grasnarbe (BECKER, M., 25. NOVEMBER 2020).
