**Landkreis Nordwestmecklenburg
Kreisstraße K 18, Ortsdurchfahrt Warnow
Abschnitt 010 km 8,236 bis km 9,336**

**Artenschutzrechtliche Begutachtung Bäumen in der Ortslage
Warnow in Ergänzung des Artenschutzrechtlichen Fachbeitrages
(AFB)**

**Verfasser: Gutachterbüro Martin Bauer
Theodor-Körner-Straße 21
23936 Grevesmühlen**

Grevesmühlen, den 27. Dezember 2019

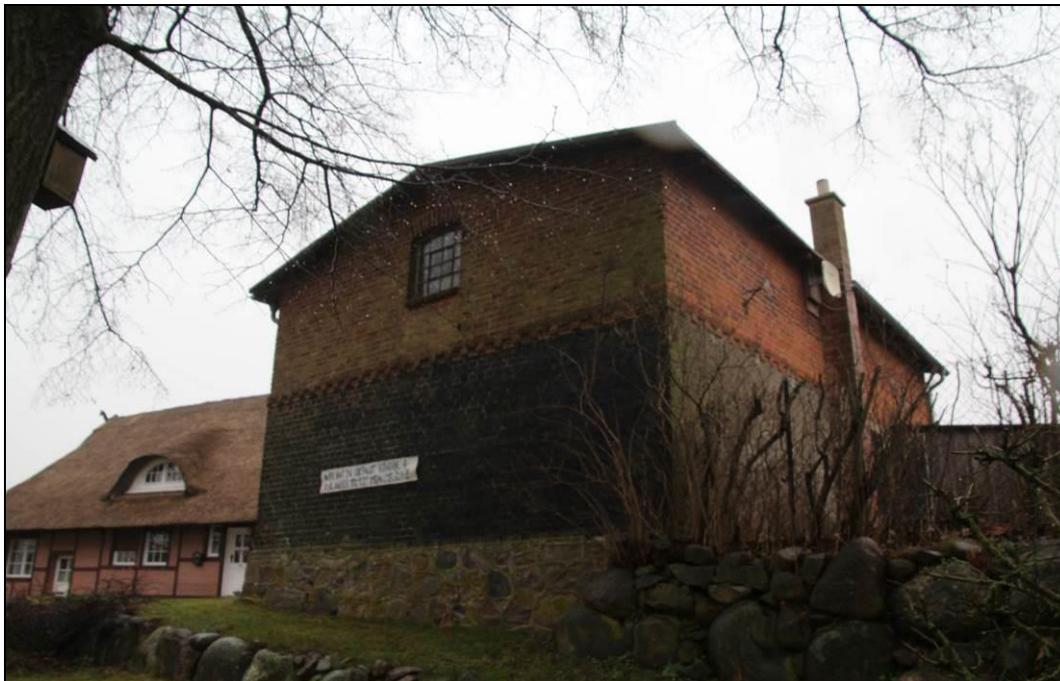
Abbildung 1: ein Fledermausquartier (Sommerquartier) befindet sich in diesem Nebengebäude der Grundstückes Seehagen 16

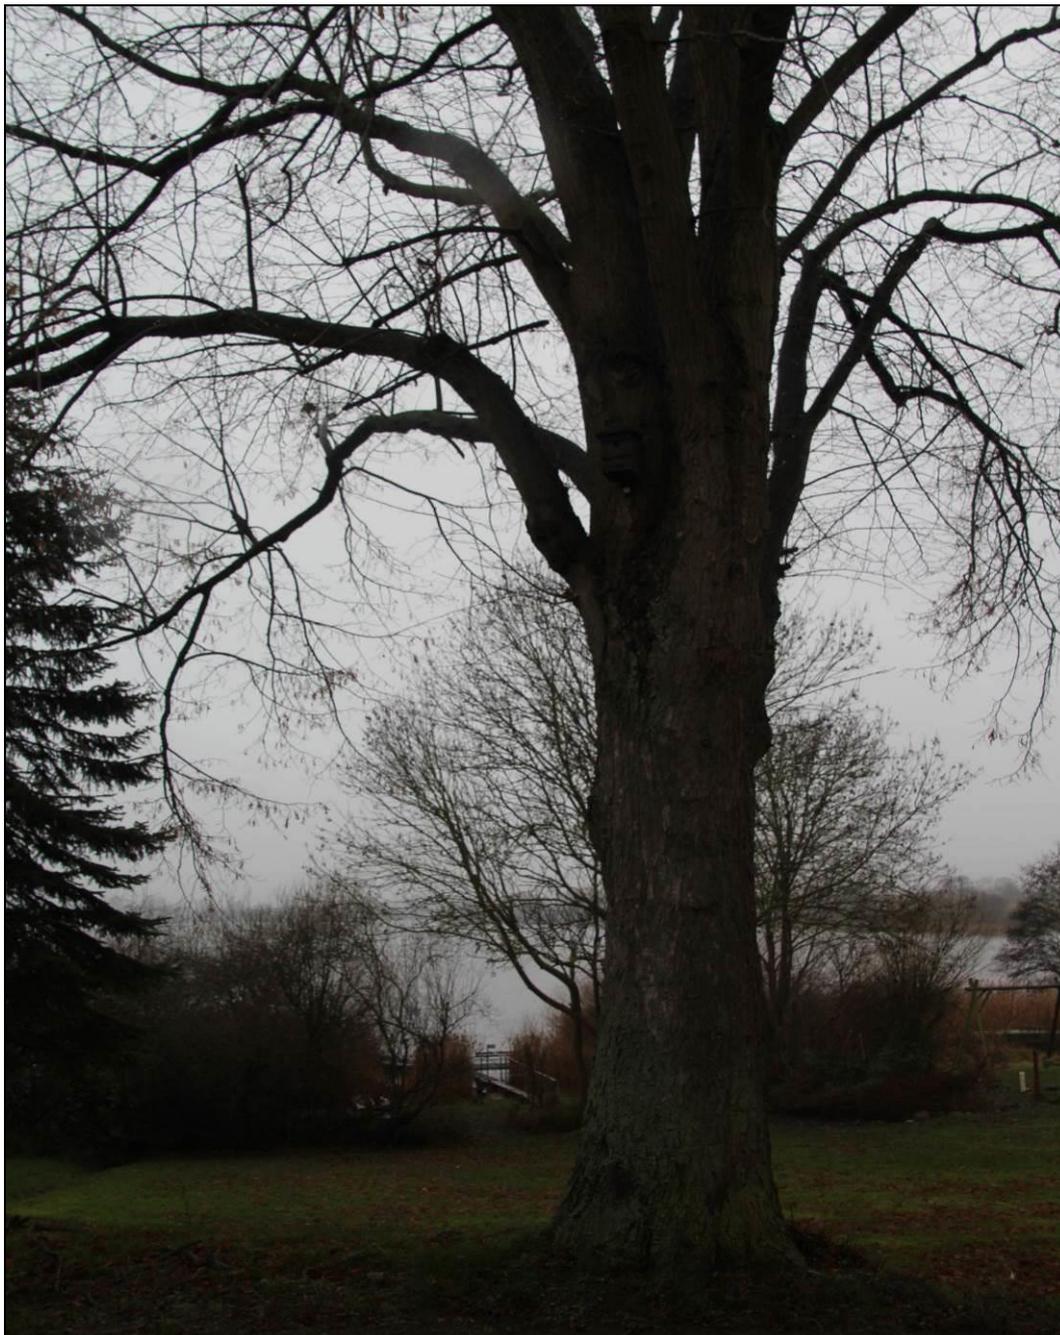
Es wurde 2019 keine aktuellen Brutnachweise von Nischenbrütern erbracht. Es wurden ebenfalls nur ein alter Nestrest von der Ringeltaube und ein angefangenes Nest der Elster als Baumbrüter vorgefunden. Im Baumbestand sind Nistkästen vorhanden. Diese Nistkästen wurden nicht gereinigt und weisen viel zu große Einfluglöcher auf. Entsprechend ist nur ein Nistkasten (Baum Nr. 214117) vom Feldsperling besiedelt. Die weiteren Nistkästen befinden sich an den Bäumen 214018 und 214081. Der Baumbestand wurde im unbelaubten Zustand im Dezember 2019 abschließend bewertet

Abbildung 2: ungenutzter nicht gereinigter Nistkasten am Baum 214018

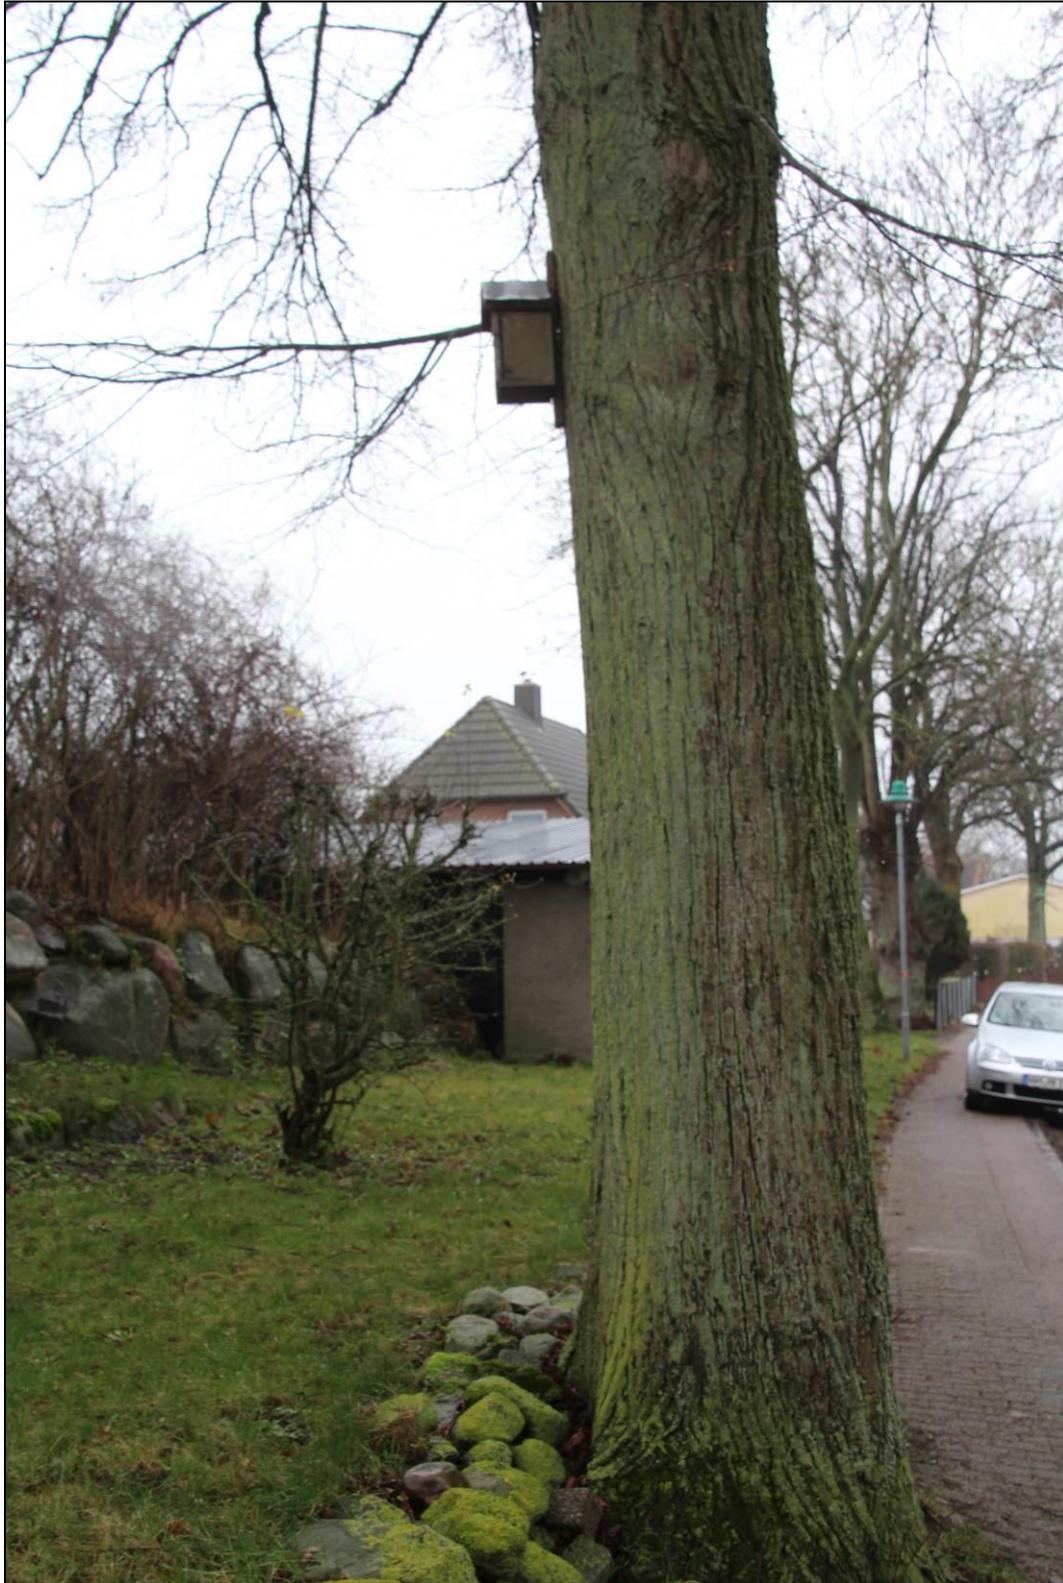
Abbildung 3: Nistkasten, der vom Feldsperling genutzt wird am Baum 214117

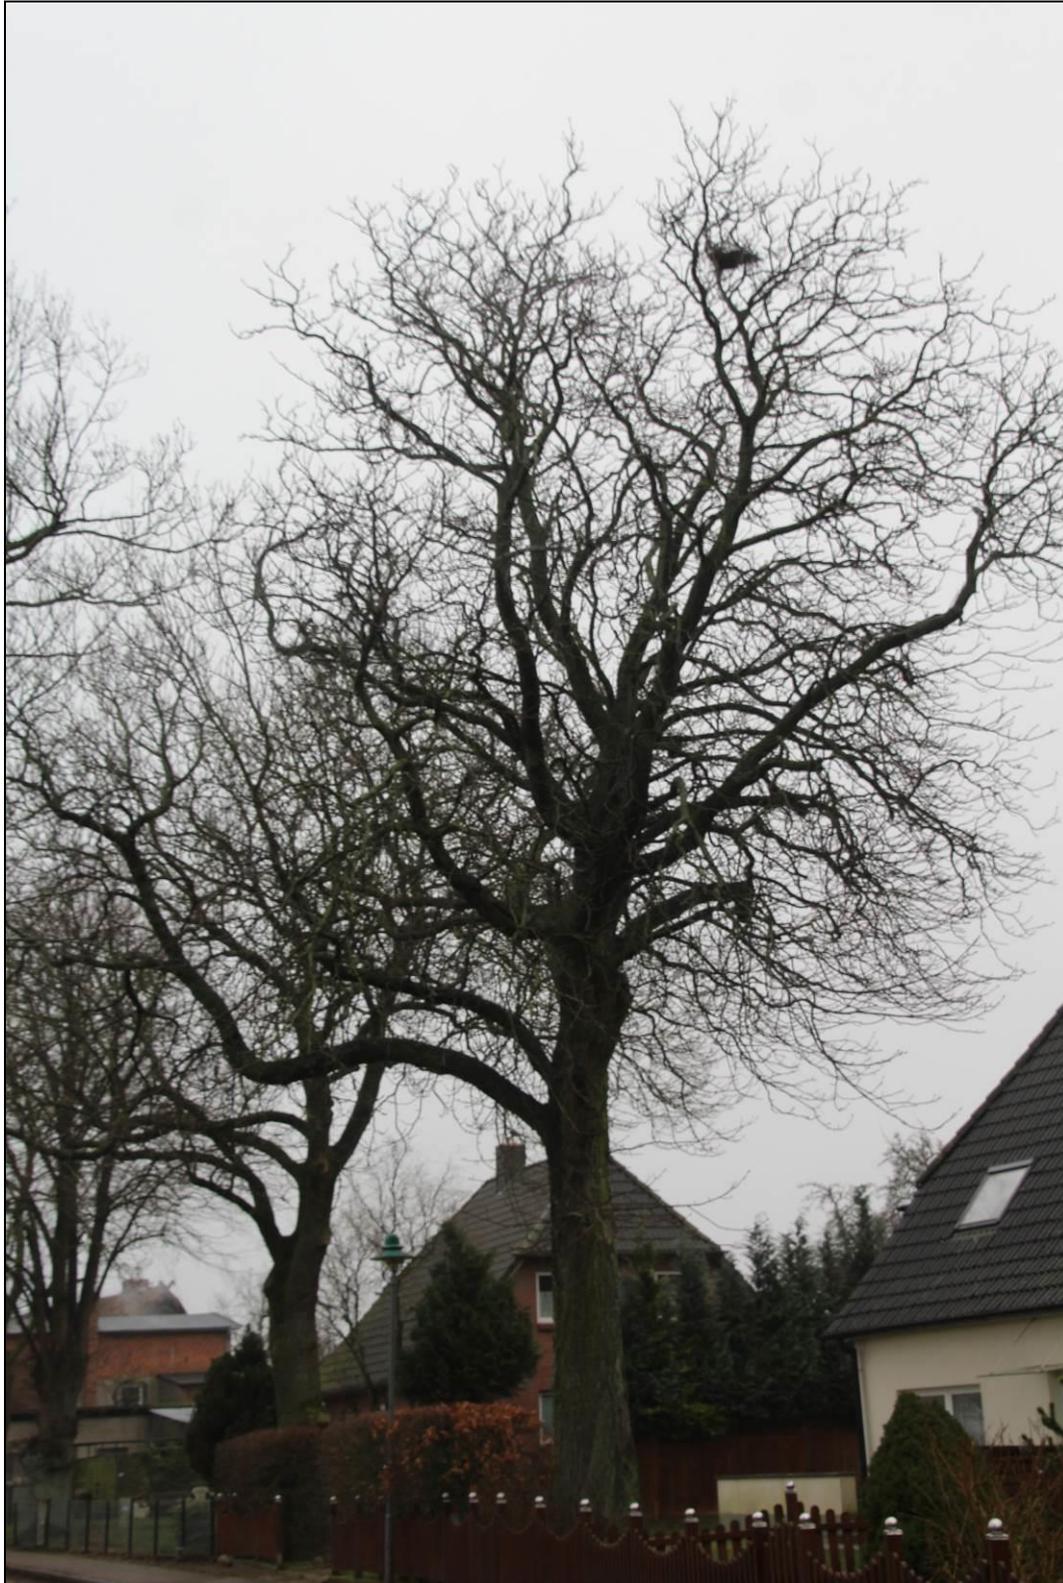
Abbildung 4: nicht zu Ende gebautes Nest der Elster im Baum 214121

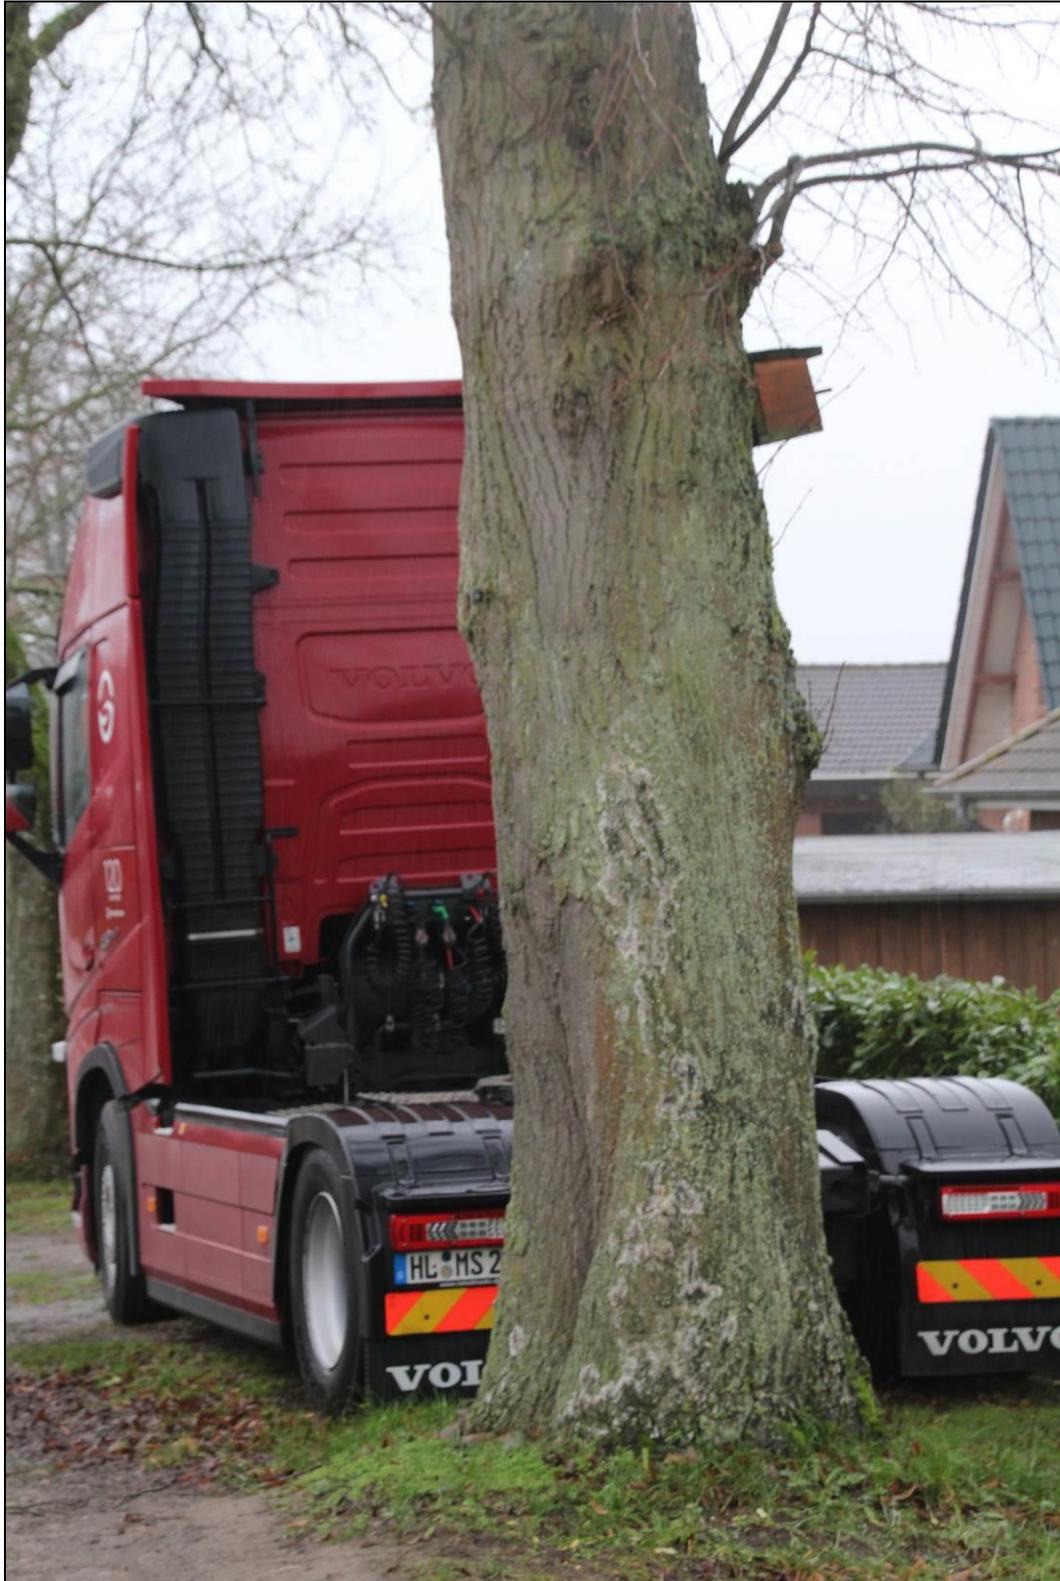
Abbildung 5: ungenutzter nicht gereinigter Nistkasten am Baum 214081

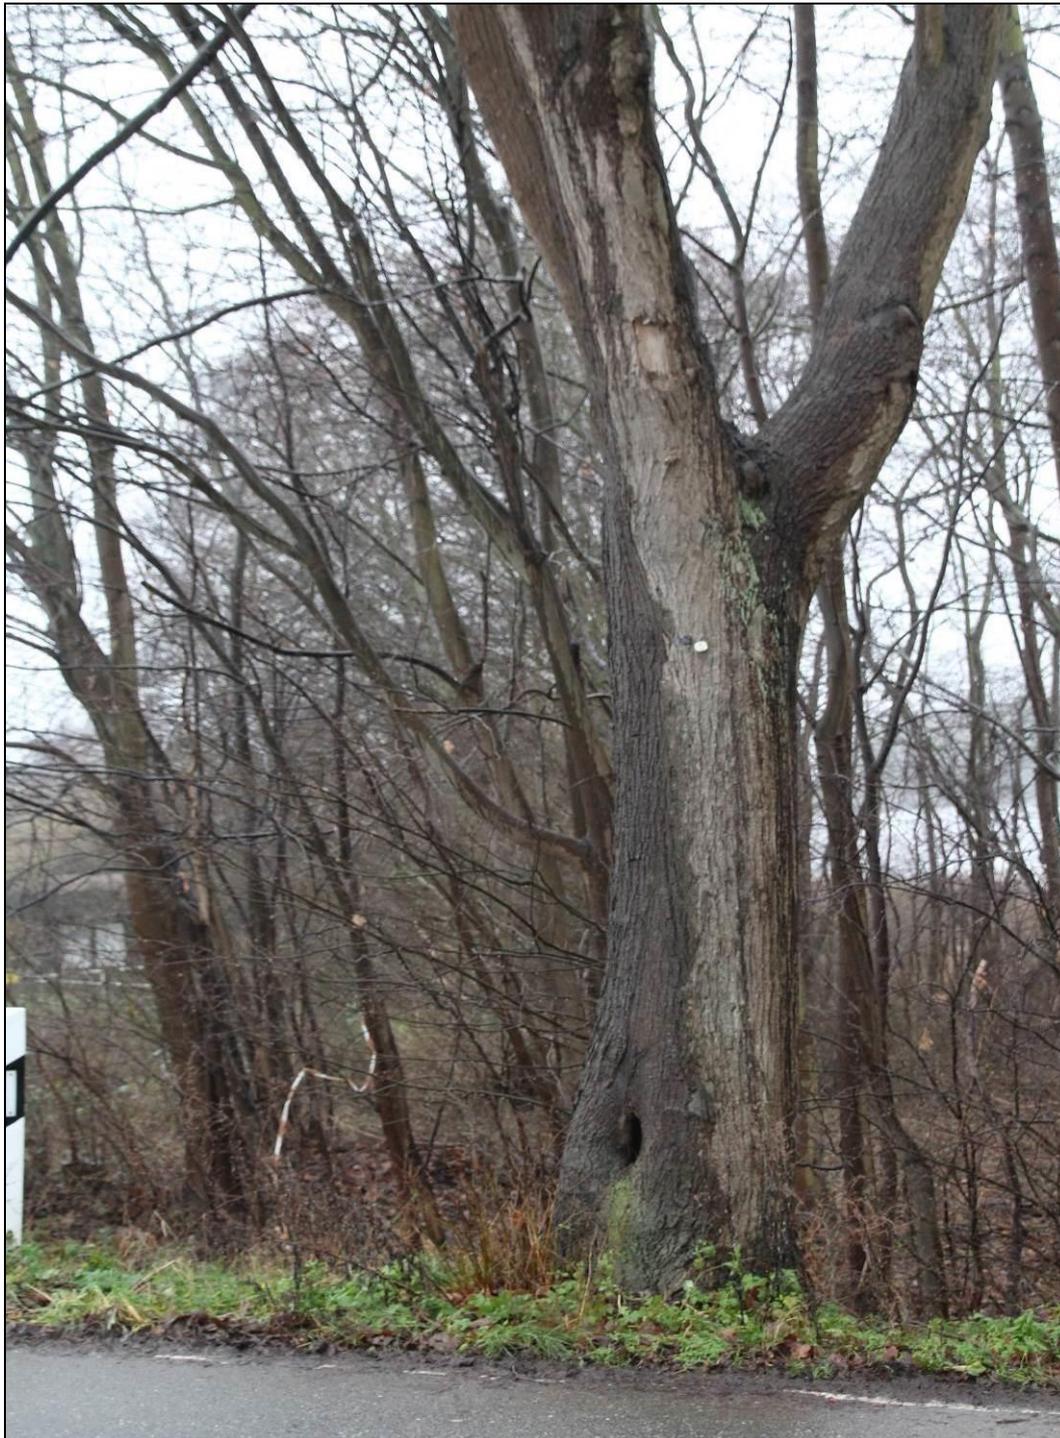
Es wurden in zwei Bäumen Nachweise des Marmorierten Rosenkäfers erbracht (Bäume 214001 und 214042). Die Larven können im Zuge der Fällung der Bäume umgesetzt werden. Dies ist im Zuge der ökologischen Baubetreuung durchzuführen, wenn diese beiden Bäume gefällt werden müssen. Im Zuge der ökologischen Baubetreuung sind alle zu fällenden Bäume bezüglich des Vorkommens des Marmorierten Rosenkäfers zu bewerten und die Stammabschnitte zu sichern und umzusetzen.

Abbildung 6: Öffnung am Stammfuß, die vom Marmorierten Rosenkäfer genutzt wird im Baum 214001

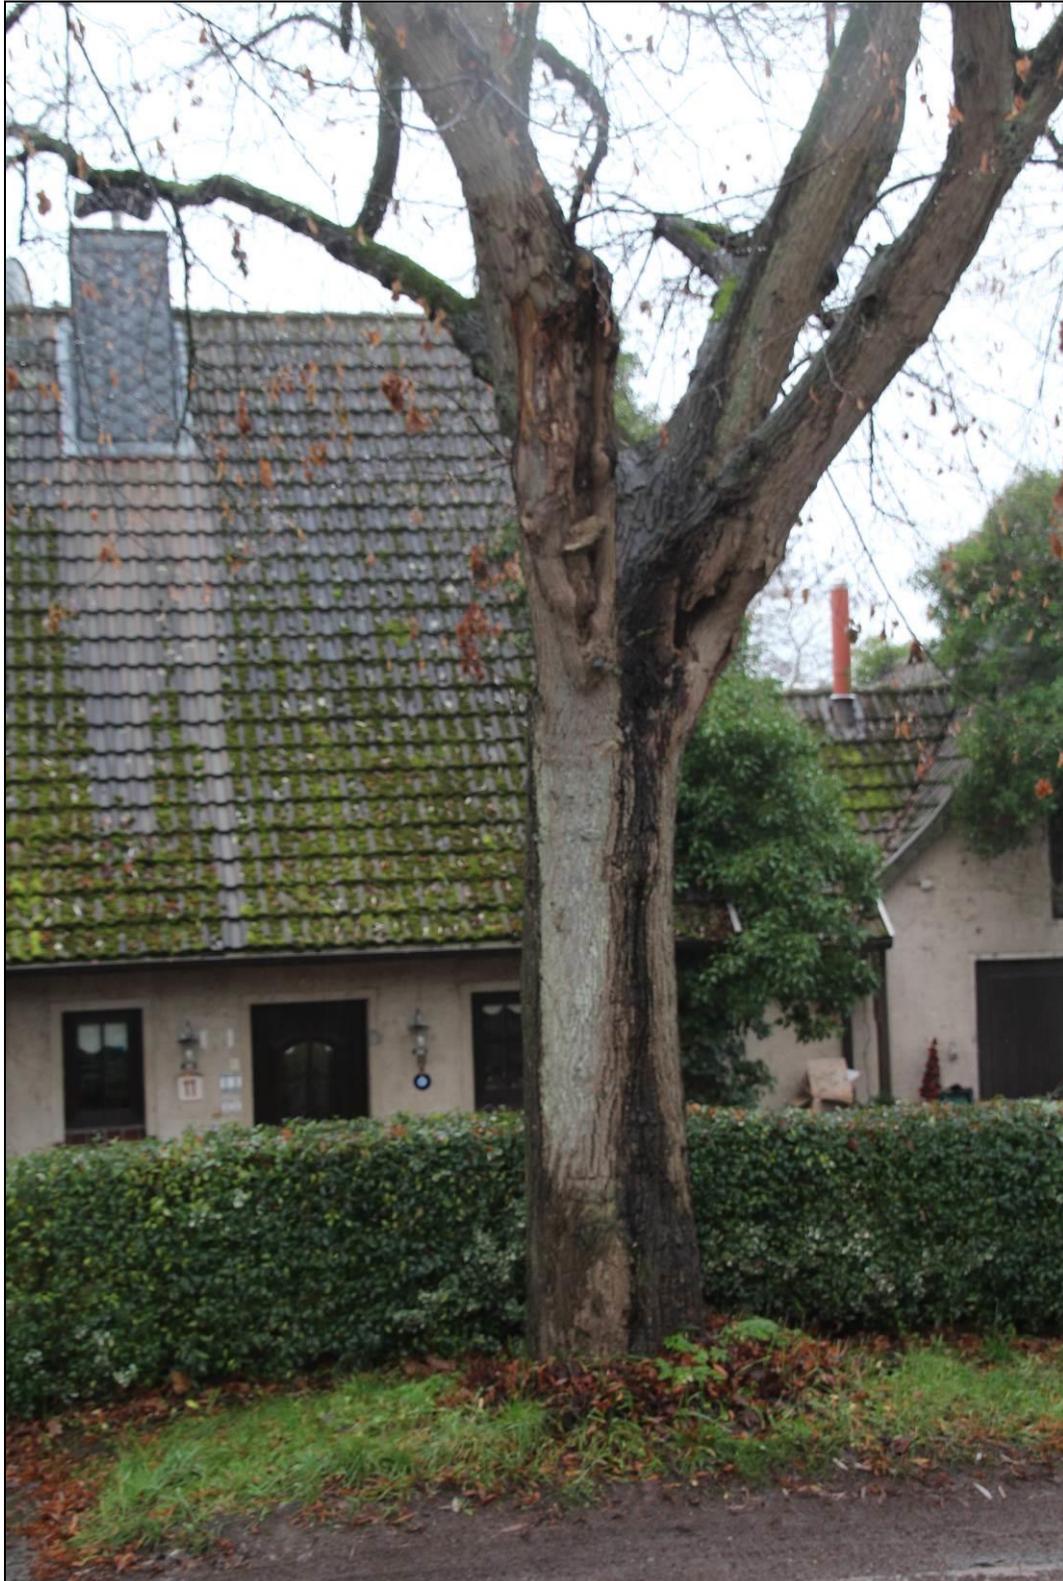
Abbildung 7: Öffnung im Bereich alter Verletzungen in 3 m Höhe, die vom Marmorierten Rosenkäfer genutzt wird im Baum 214042
