## **Bodenabbau Bücken**

## **Gutachten zu Baum- und Strauchhecken im Plangebiet**

**Bremen, den 13.12.2016**

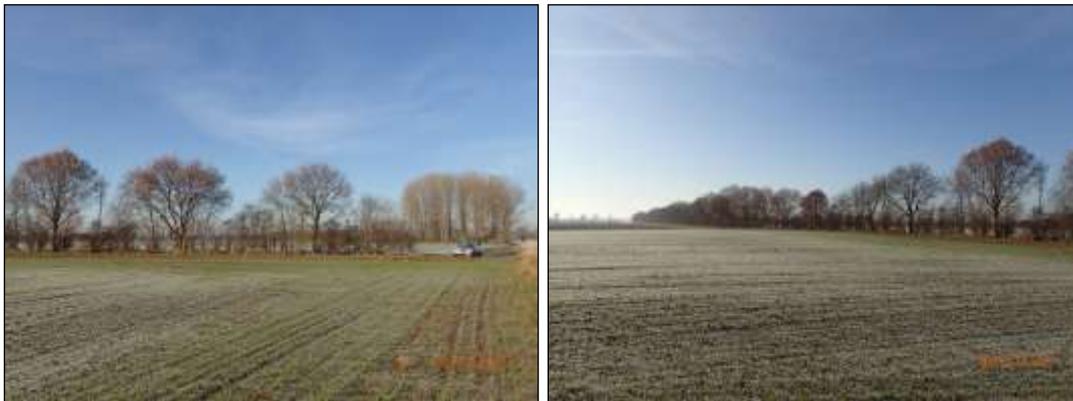
### 1. Baum-Strauch-Hecke / 595 m

In der durchgängigen, ca. 590m langen Baum-Strauch-Hecke stehen in ca. 15 m Abständen Stiel-Eichen. Insgesamt sind hier 34 Stiel-Eichen und 1 Hainbuche vorhanden.

Bis auf 1 Eiche mit einem Stammdurchmesser in 1m Höhe von ca. 60 cm weisen alle anderen Bäume einen Stammdurchmesser in 1m Höhe von ca. 40 cm auf.

Gravierende, die Verkehrssicherheit einschränkende Defekte sind nicht vorhanden. Alle Bäume weisen eine gute bis sehr gute Vitalität auf. Habitatbäume im Sinne von Brut-/ Nisthöhlen sowie Einfaltungen als Lebensräume gefährdeter Fledermausarten, Insekten und Käfer wurden nicht festgestellt.

Als Unterpflanzung sind Feldahorn, Hartriegel und Weißdorn vorhanden. Einzelne dieser Gehölze wurden schon einmal zurückgeschnitten / „auf den Stock gesetzt“.

Aufgrund des einigermaßen homogenen Wachstums ist von einem gemeinsamen Pflanztermin auszugehen. Das Alter der gesamten Pflanzung wird auf ca. 40 Jahre geschätzt.

Aus gutachterlicher Sicht wird deshalb zur Fällung der Bäume und zu einer umfassenden (Baum-)Ersatzanpflanzung mit neuer Strauchunterpflanzung geraten.

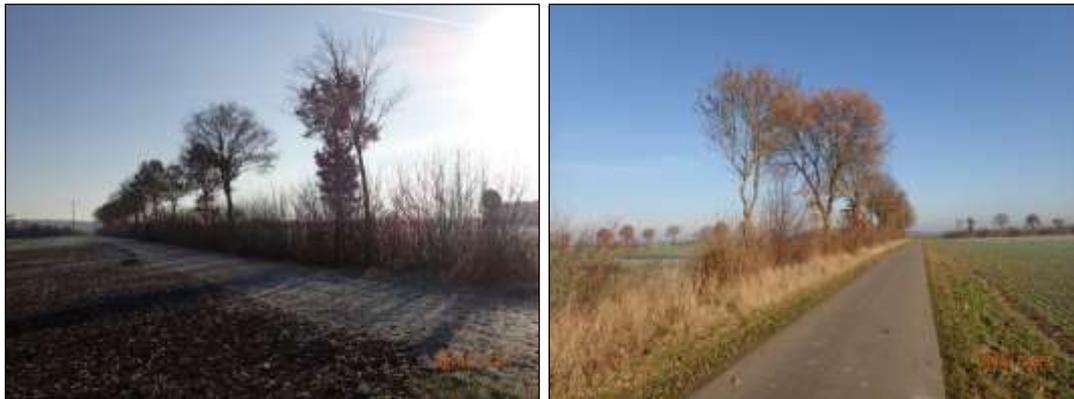
## 2. Baum-Strauch-Hecke / 210 m

In der durchgängigen, ca. 195m langen Baum-Strauch-Hecke (beginnend ab Wegekreuzung nach 15m) stehen in ca. 15 m Abständen Stiel-Eichen. Insgesamt sind hier 17 Stiel-Eichen vorhanden.

7 Eichen weisen einen Stammdurchmesser in 1m Höhe von ca. 20-30 cm alle anderen Eichen einen Stammdurchmesser in 1m Höhe von ca. 30-40 cm auf.

Gravierende, die Verkehrssicherheit einschränkende Defekte sind nicht vorhanden. Alle Bäume weisen eine gute bis sehr gute Vitalität auf. Habitatbäume im Sinne von Brut-/ Nisthöhlen sowie Einfaltungen als Lebensräume gefährdeter Fledermausarten, Insekten und Käfer wurden nicht festgestellt.

Als Unterpflanzung sind Feldahorn, Hartriegel und Weißdorn mit Beimischung von Wildrosen vorhanden. Einzelne dieser Gehölze wurden schon einmal zurückgeschnitten / „auf den Stock gesetzt“.

Aufgrund des einigermaßen homogenen Wachstums ist von einem gemeinsamen Pflanztermin auszugehen. Das Alter der gesamten Pflanzung wird auf ca. 30 Jahre geschätzt.

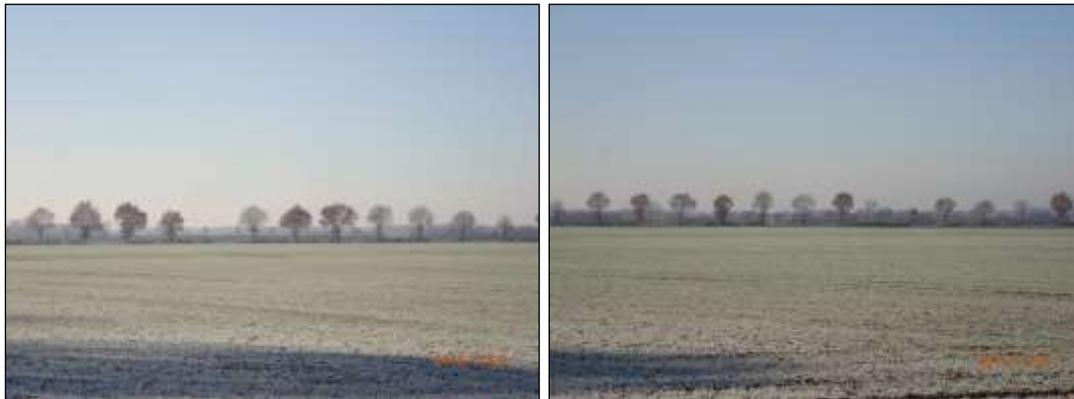
### 3. Baum-Strauch-Hecke / 800 m

In der lückigen, ca. 796m langen Baum-Strauch-Hecke stehen in ca. 15 m Abständen Stiel-Eichen. Insgesamt sind hier 49 Stiel-Eichen vorhanden.

38 Eichen weisen Stammdurchmesser in 1m Höhe von ca. 30-40 cm auf, die 11 weiteren Eichen einen Stammdurchmesser in 1m Höhe von ca. 20-30 cm.

Gravierende, die Verkehrssicherheit einschränkende Defekte sind nicht vorhanden. Alle Bäume weisen eine gute bis sehr gute Vitalität auf. Habitatbäume im Sinne von Brut-/ Nisthöhlen sowie Einfaltungen als Lebensräume gefährdeter Fledermausarten, Insekten und Käfer wurden nicht festgestellt.

Als aktuell auf den Stock gesetzte Unterpflanzung sind primär Weißdorne vorhanden.

In der durchlaufenden Baumreihe befinden sich in der Unterpflanzung wie folgt Lücken: 92-105m, 137-152m, 183-212m, 242-258m, 288-303m, 335-350m, 380-395m, 425-448m, 470-500m, 526-537m, 569-586m, 616-633m, 661-677m, 707-726m und 752-769m.

Somit weist die Unterpflanzung auf einer Gesamtlänge von 796m 260m Lücken auf.

Aufgrund des einigermaßen homogenen Wachstums ist von einem gemeinsamen Pflanztermin auszugehen. Das Alter der gesamten Pflanzung wird auf ca. 40 Jahre geschätzt.

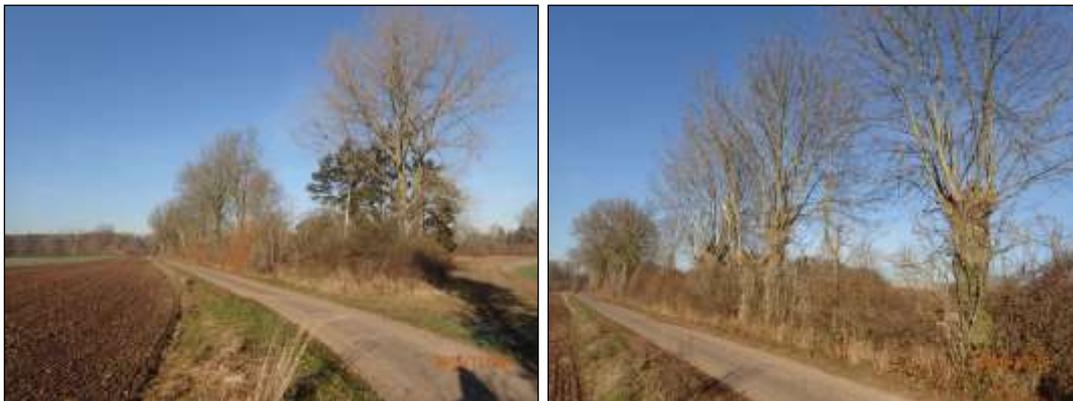
### 3a Baum-Strauch-Hecke in nördlicher Verlängerung von 3

Auf der östlichen Wegseite der nördlichen Verlängerung der Baum-Strauch-Hecken-Struktur 3 / 800m steht auf einer Länge von ca. 140m durchgängig eine Baum-Strauch-Hecke bis zur Planungsgrenze /südliche Grenze der Streuobstwiese.

In dieser Heckenlänge stehen 12 Alt-Eschen, davon mehrere als Kopf-Eschen geschnittene mit diversen Höhlungen und Funktion als Habitatbäume.

Die Unterpflanzung setzt sich aus diversen Gehölzen wie Weißdorn, Wildrosen, Feldahorn, Brombeere etc. zusammen.

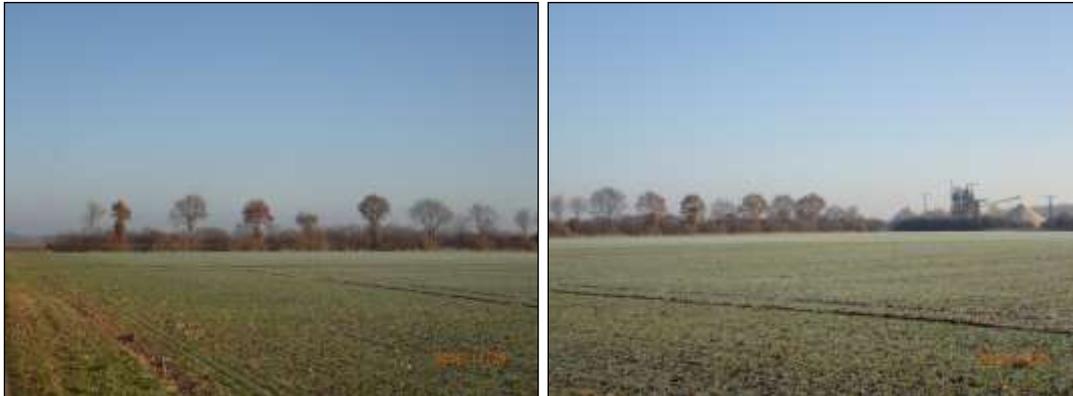
#### 4. Baum-Strauch-Hecke / 280 m

In der durchgängigen, ca. 265m langen Baum-Strauch-Hecke (beginnend ab Wegekreuzung nach 15m) stehen in ca. 15 m Abständen Stiel-Eichen. Insgesamt sind hier 22 Stiel-Eichen vorhanden.

11 Eichen weisen einen Stammdurchmesser in 1m Höhe von ca. 20-30 cm auf, die weiteren 11 Eichen einen Stammdurchmesser in 1m Höhe von ca. 30-40 cm.

Gravierende, die Verkehrssicherheit einschränkende Defekte sind nicht vorhanden. Alle Bäume weisen eine gute bis sehr gute Vitalität auf. Habitatbäume im Sinne von Brut-/ Nisthöhlen sowie Einfaltungen als Lebensräume gefährdeter Fledermausarten, Insekten und Käfer wurden nicht festgestellt.

Als Unterpflanzung sind Feldahorn, Hartriegel und Weißdorn mit Beimischung von Wildrosen vorhanden. Einzelne dieser Gehölze wurden schon einmal zurückgeschnitten / „auf den Stock gesetzt“.

Aufgrund des einigermaßen homogenen Wachstums ist von einem gemeinsamen Pflanztermin auszugehen. Das Alter der gesamten Pflanzung wird auf ca. 40 Jahre geschätzt.

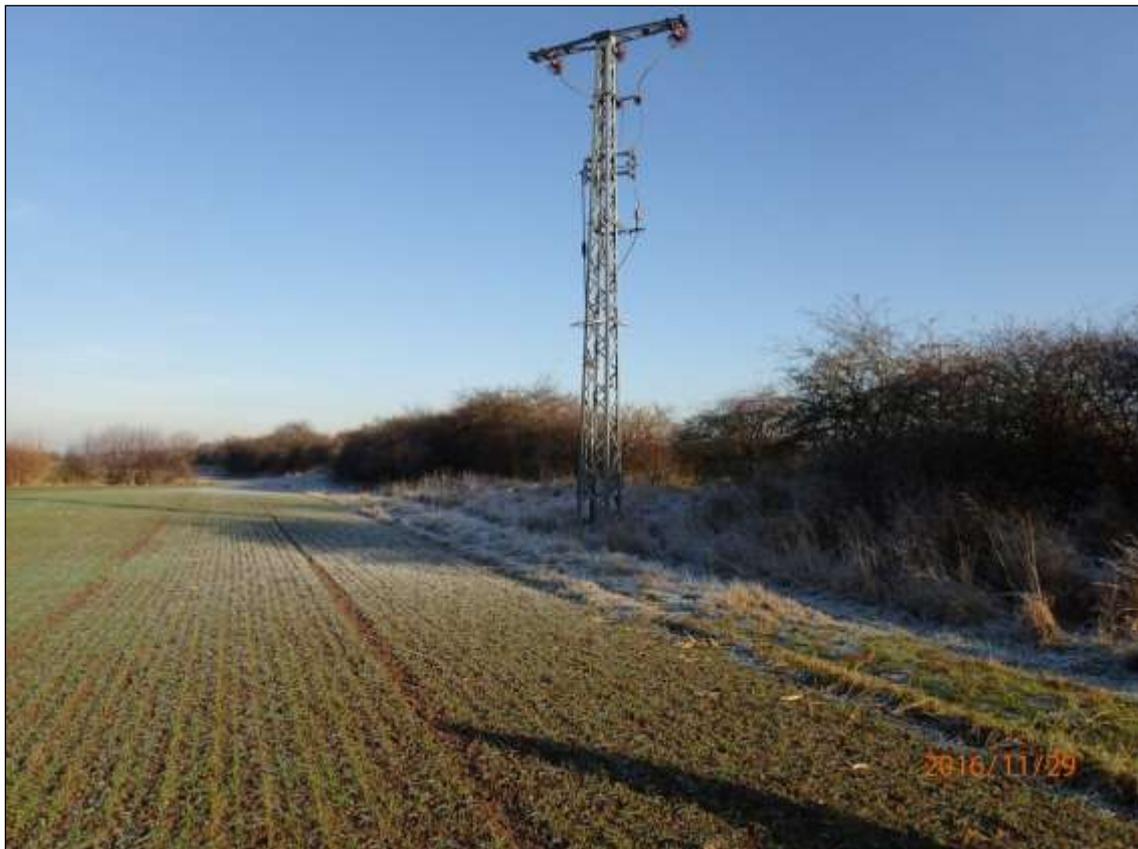
## 5. Strauch-Hecke / 205 m

Die durchgängige, ca. 205m lange Strauch-Hecke auf einem Knick bzw. Deich besteht durchgängig aus alten, mehrfach aus den Stock gesetzten, aber wieder durchgewachsenen Weißdorn-Sträuchern.

Grundsätzlich weisen alte Heckenstrukturen wie im hier vorliegenden Fall eine hohe ökologische Funktion auf.

Aufgrund des einigermaßen homogenen Wachstums ist von einem gemeinsamen Pflanztermin auszugehen. Das Alter der gesamten Pflanzung wird auf mehr als 50 Jahre geschätzt.

Grundsätzlich wird bei den reinen Strauch-Hecken 5–9 – vorwiegend Weißdorn – von einer Umpflanzmöglichkeit (mit anzunehmenden stärkeren Ausfällen) ausgegangen.

Hierzu sind die Hecken vor Umpflanzung „auf den Stock zu setzen“ und möglichst tiefgründig – z.B. durch einen großen Radlader oder Bagger – auszugraben und in entsprechend vorbereiteten Standort unmittelbar umzusetzen.

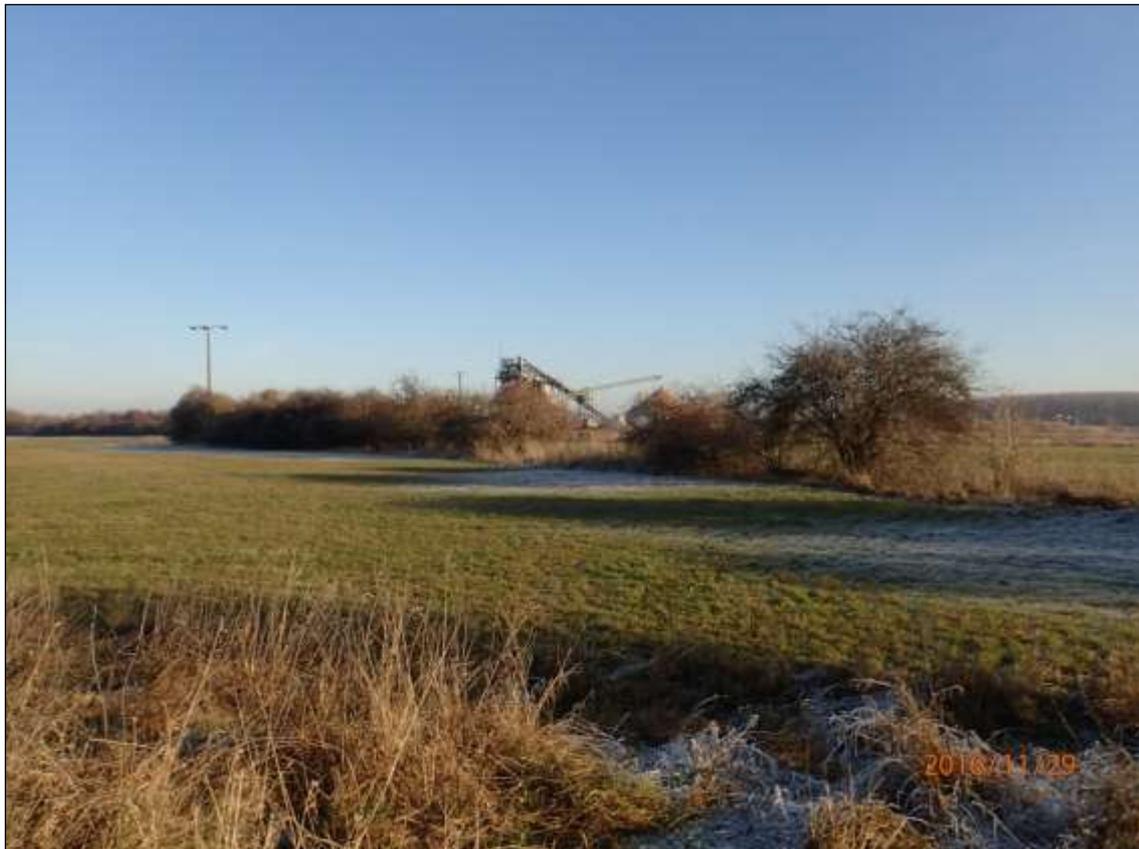
## 6. Strauch-Hecke / 80 m

Die durchgängige, ca. 80m lange Strauch-Hecke auf einer Böschungskante besteht durchgängig aus alten, mehrfach aus den Stock gesetzten, aber wieder durchgewachsenen Weißdorn-Sträuchern.

Grundsätzlich weisen alte Heckenstrukturen wie im hier vorliegenden Fall eine hohe ökologische Funktion auf.

Aufgrund des einigermaßen homogenen Wachstums ist von einem gemeinsamen Pflanztermin auszugehen. Das Alter der gesamten Pflanzung wird auf mehr als 50 Jahre geschätzt.

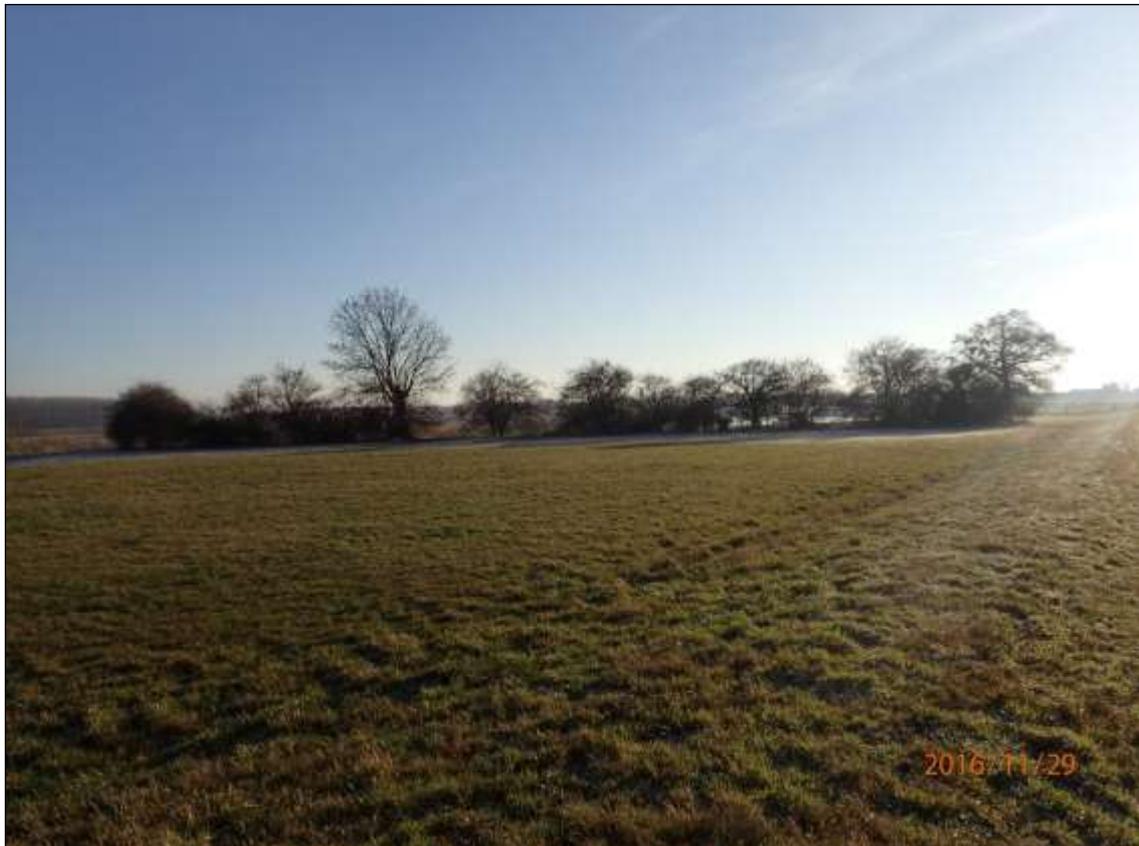
## 7. Strauch-Hecke / 65 m

Die durchgängige, ca. 65m lange Strauch-Hecke auf einer Böschungskante besteht durchgängig aus alten, mehrfach aus den Stock gesetzten, aber wieder durchgewachsenen Weißdorn-Sträuchern, 1 alte Kopf-Esche mit Habitat Funktion ist vorhanden.

Grundsätzlich weisen alte Heckenstrukturen wie im hier vorliegenden Fall eine hohe ökologische Funktion auf.

Aufgrund des einigermaßen homogenen Wachstums ist von einem gemeinsamen Pflanztermin auszugehen. Das Alter der gesamten Pflanzung wird auf mehr als 50 Jahre geschätzt.

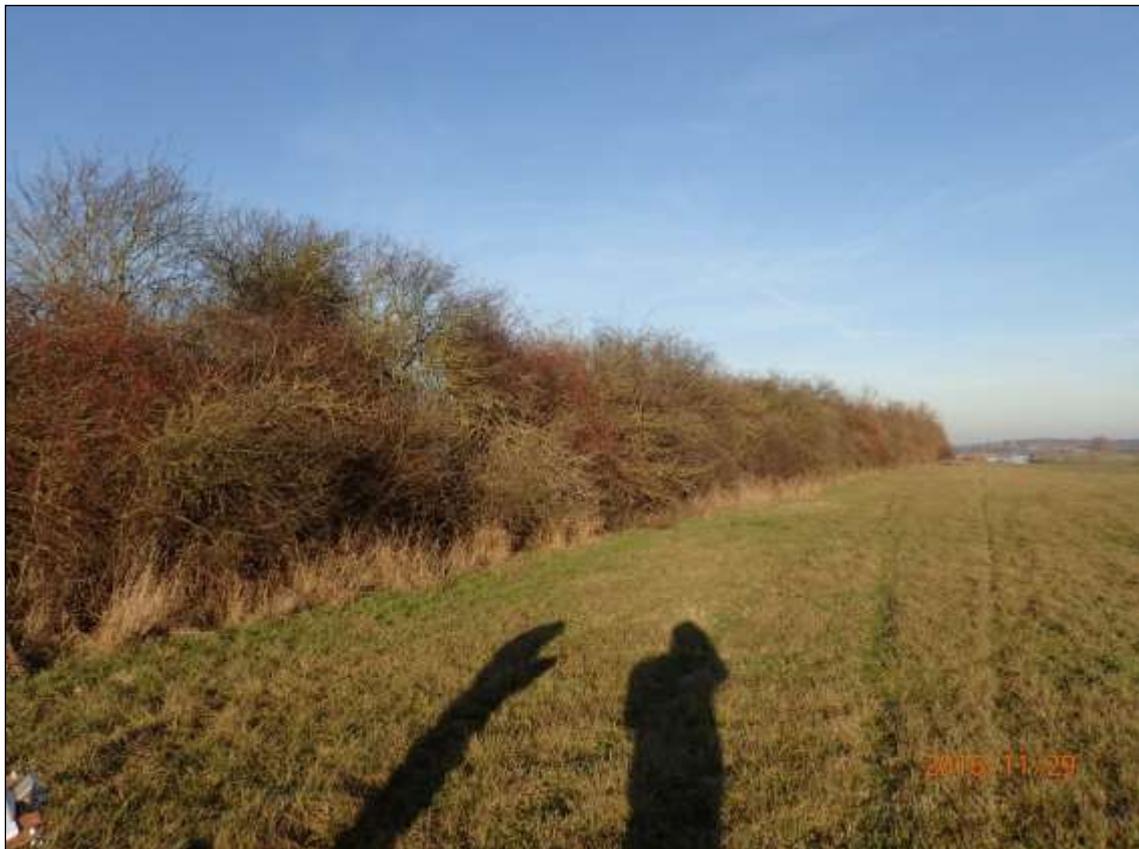
## 8. Strauch-Hecke / 75 m

Die durchgängige, ca. 75m lange Strauch-Hecke auf einer Böschungskante besteht durchgängig aus alten, mehrfach aus den Stock gesetzten, aber wieder durchgewachsenen Weißdorn-Sträuchern durchwachsen mit Wildrosen.

Grundsätzlich weisen alte Heckenstrukturen wie im hier vorliegenden Fall eine hohe ökologische Funktion auf.

Aufgrund des einigermaßen homogenen Wachstums ist von einem gemeinsamen Pflanztermin auszugehen. Das Alter der gesamten Pflanzung wird auf mehr als 50 Jahre geschätzt.

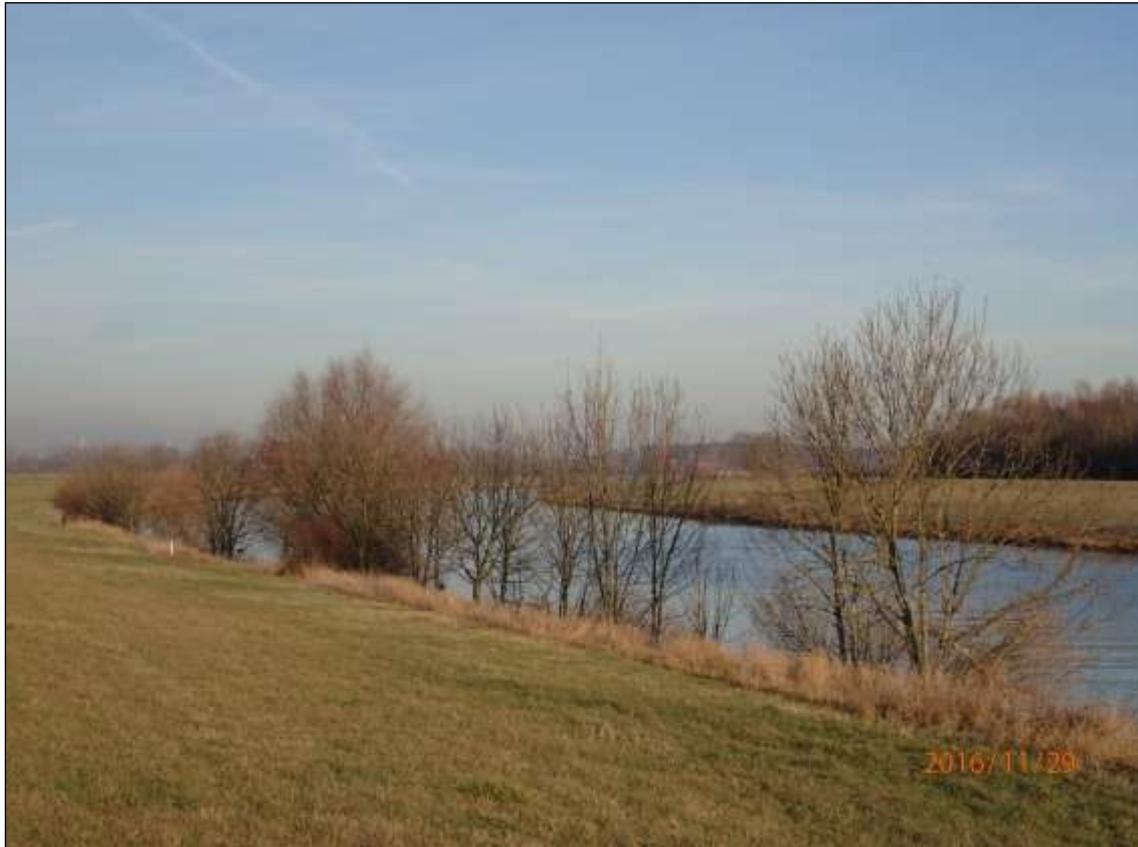
### 10. Baum-Reihe / entlang des Weser-Ufers

Diese ca. 80m lange Baumreihe besteht aus ca. 20 Jung-Eschen ohne Auffälligkeiten.

Die Jung-Eschenreihe 10 entlang des Weseruferes wird mit hoher Sicherheit vom Abbau nicht betroffen sein und bleibt aufgrund ihres Erhalts hier ohne besondere gutachterliche Bewertung.
