**Faunistische Untersuchung  
(Baumhöhlenkontrolle)  
im Zuge der Hochwasserschutzplanung  
der Ortslage Vietze**

**Faunistischer Fachbeitrag  
- Fledermäuse-**

Stand: Februar 2022

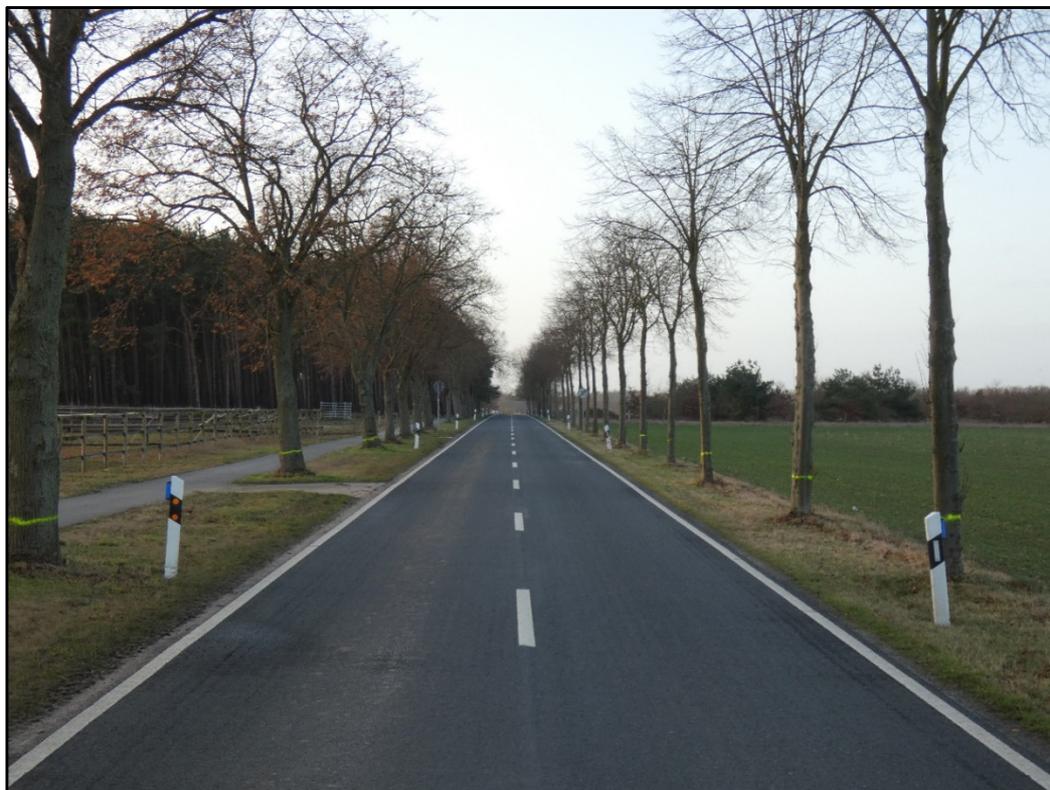
Die älteren Linden auf der linken Seite wurden im Kronenbereich mit einem Fernglas auf Hinweise nach Höhlungen bzw. Aufrisse abgesehen. Was im Kronenbereich an Astlöchern oder Rissen ist, kann man nicht mit 100%iger Sicherheit vom Boden aus eingesehen werden.

Abb. 2: Zu fallende Bäume Blick von Vietze auskommend (Manthey 28.01.2022)

Während der Fällarbeiten sollte ein Fledermausfachmann entweder anwesend sein bzw. schnell per Telefon erreicht werden können!

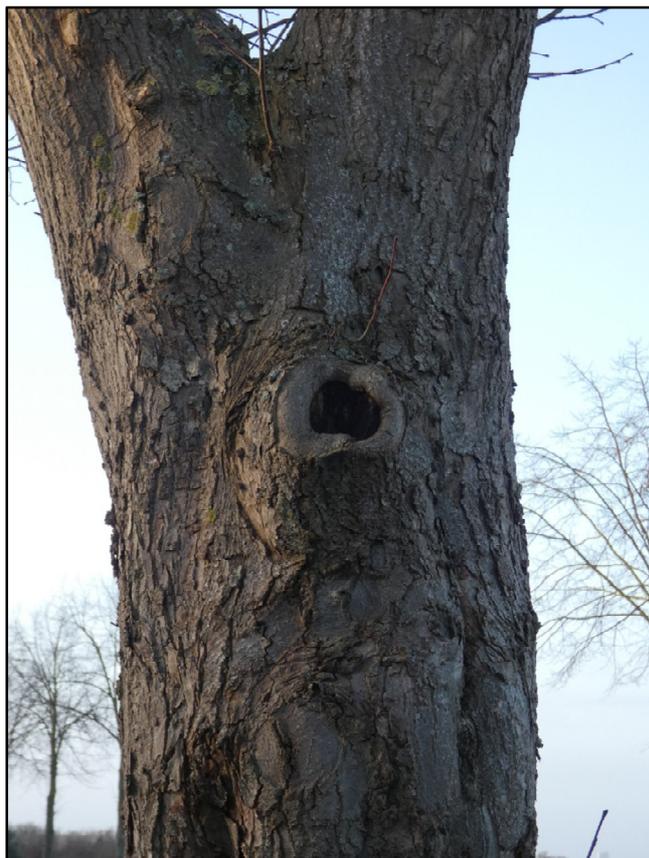
Es sind 8 große Linden auf der linken Seite und ca. 25 jüngere auf der rechten Seite (von Vietze ausgesehen). Bei den rechten kleineren Linden wurden vier – fünf Astlöcher entdeckt, die jedoch nicht tief in den Baum gingen und somit kein Potenzial als Winterquartier für Fledermäuse aufweisen.

Abb. 3: Astloch ohne Befund (Manthey 28.01.2022)

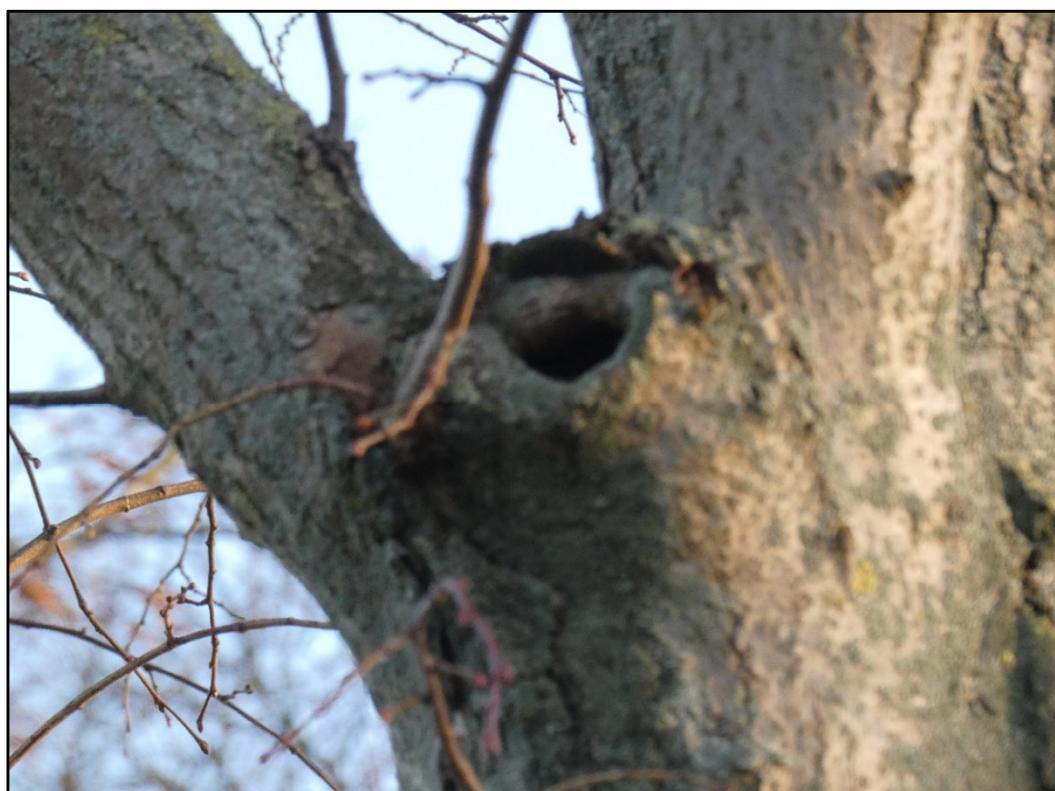
Abb. 4: Astloch ohne Befund (Manthey 28.01.2022)

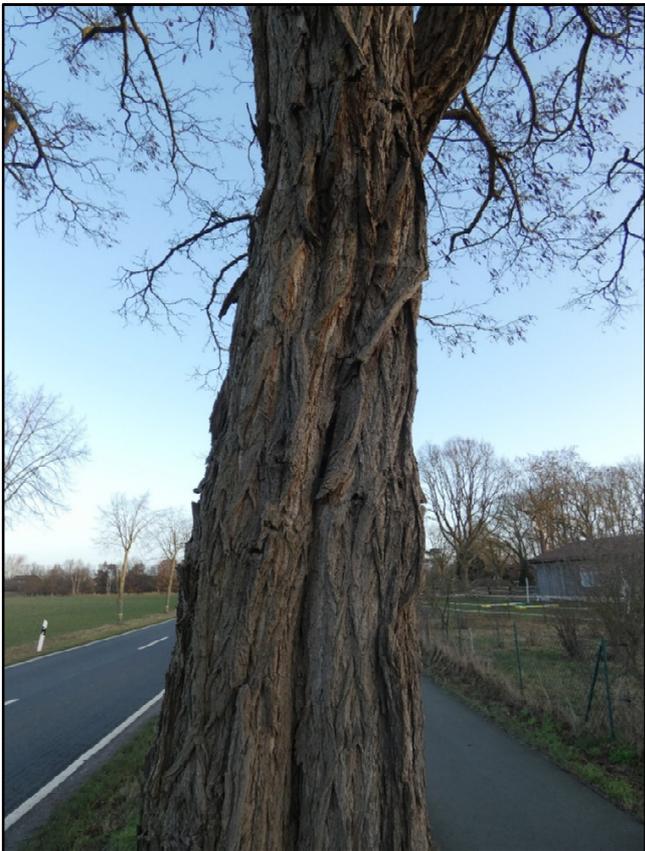
Bei den linken größeren Linden wurden zwei kleine Höhlen entdeckt, bei einer Robinie mit stark rissiger Rinde wurde ein Riss in der Borke entdeckt.

Abb. 6: Robinie mit Aufriss (Manthey 28.01.2022)

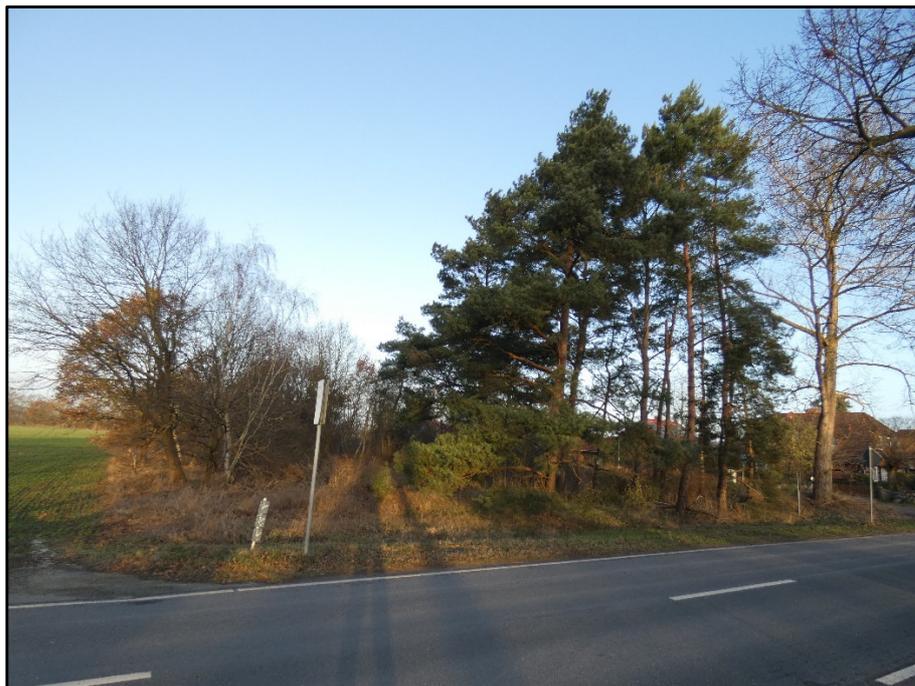
An dem kleinen Gehölz stehen zur Ackerseite fünf größere Eichen, eine größere Birke und einige Espen. Zur Straße stehen eine Pappel und einige Kiefern. Bei allen Bäumen konnten weder Höhlen noch Aufrisse vom Boden aus mit dem Fernglas entdeckt werden.

Abb. 7: Das kleine Gehölz an der Straße bei Vietze (Manthey 28.01.2022)

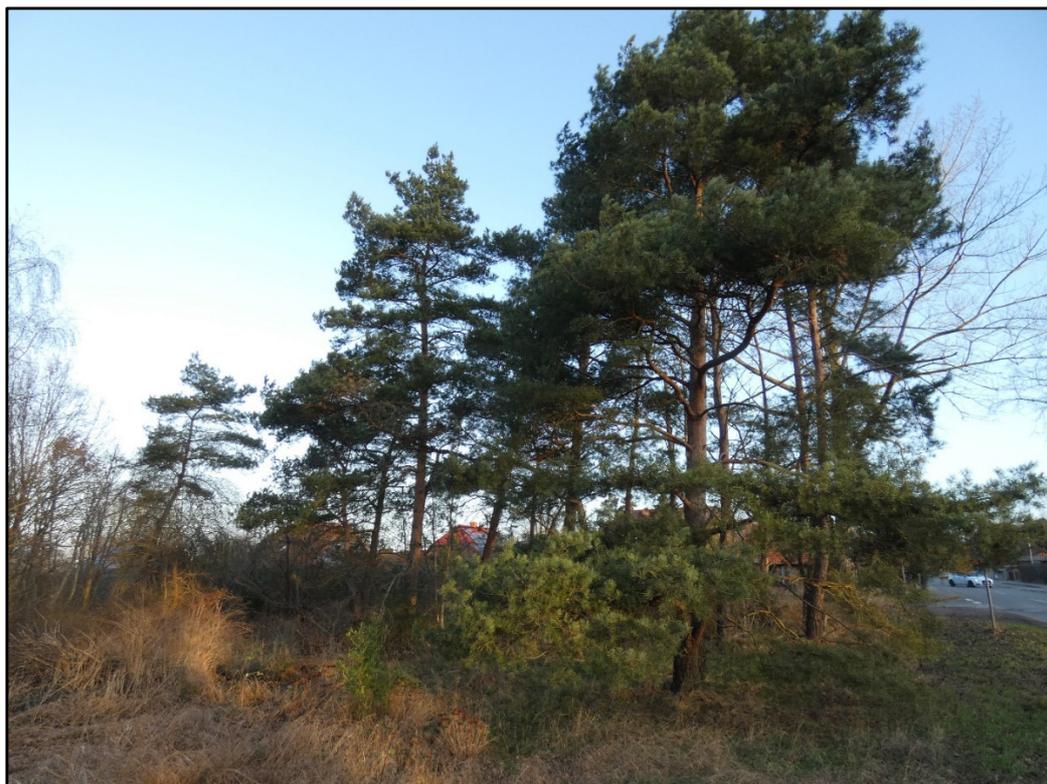
Abb. 8: Das kleine Gehölz an der Straße bei Vietze (Manthey 28.01.2022)

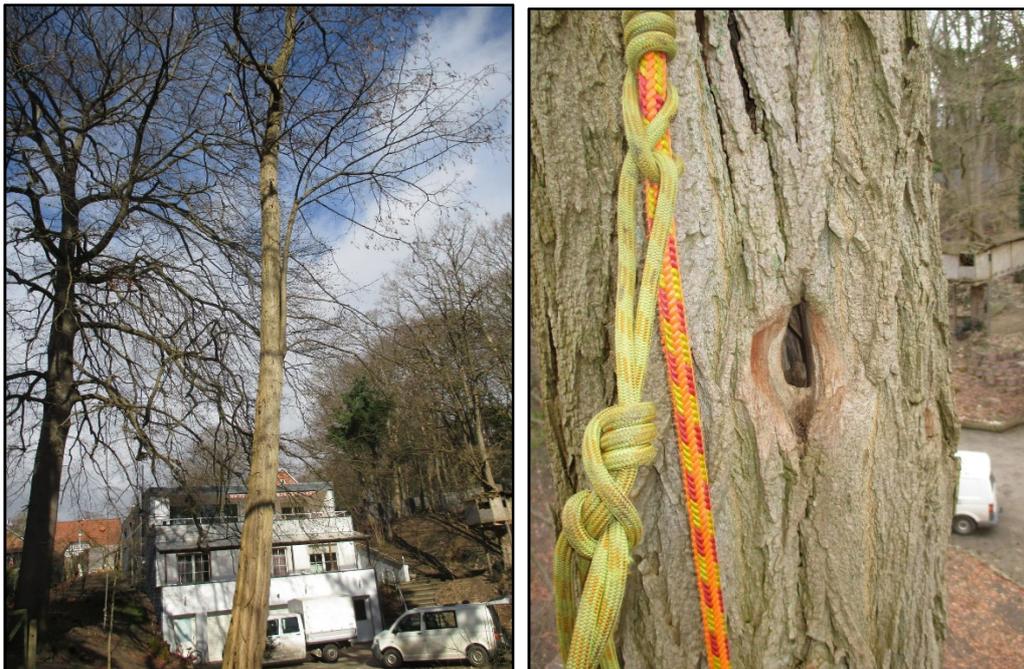
Ein Beispiel aus dem Jahre 2020 zeigt, dass nicht alle Höhlen mit 100%iger Sicherheit untersucht werden können. In 10 Meter Höhe befand sich eine kleine Höhle in einer Robinie. Das Unternehmen, das mit der Fällung der Bäume beauftragt war, hatte zum Glück noch einmal genauer in die Höhle geschaut und eine Fledermaus im Winterschlaf entdeckt. Der Baum wurde zwei Monate später gefällt!

Abb. 10: Robinie mit Loch in 8 m Höhe (Manthey 20.02.2020)

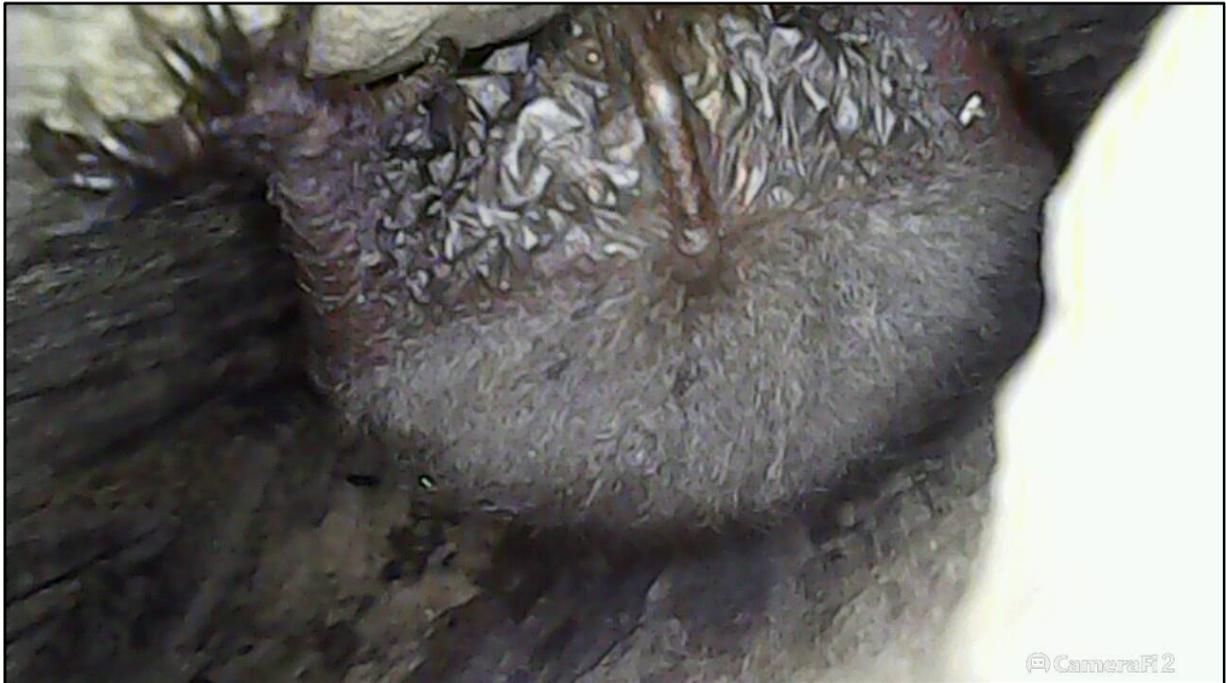
Abb. 11: Robinie mit Fledermaus (Manthey 20.02.2020)
