**Halde Niedersachsen bei Wathlingen,
Kurzbewertung zum Abfräsen der
Salzoberfläche**

Auftraggeber: K+S Entsorgung GmbH
Bertha-von-Suttner-Str. 7
34131 Kassel

Auftragnehmer: Fugro Germany Land GmbH
Süptitzer Weg 28 A
04860 Torgau

Datum: Torgau, 04.01.2019

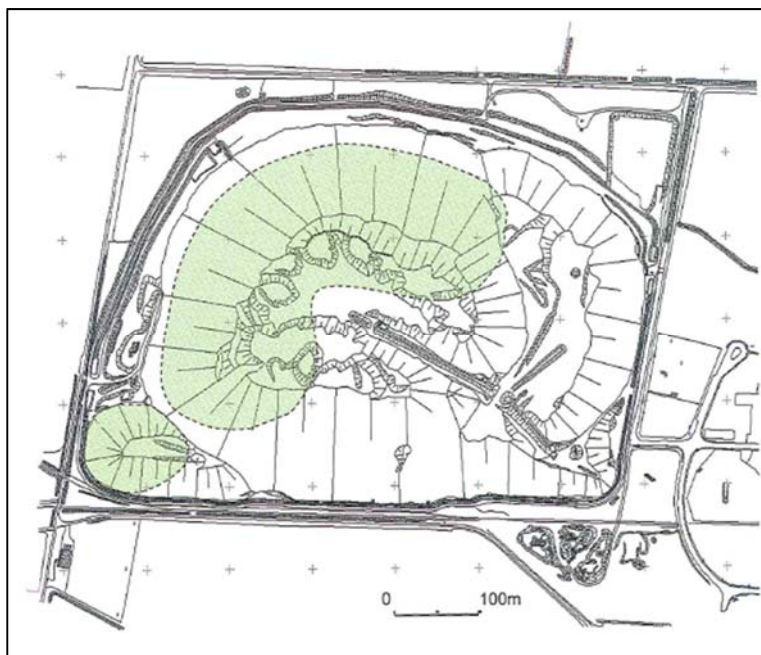
Abbildung 2: Flächeninanspruchnahme des Fräsprozesses Variante 3

Für die Variante 3 der Abdeckung der Halde des Kaliwerkes Niedersachsen (Maximalfräsprozess) wird ein Zeitraum von ca. 11 Jahren angegeben und es ist mit dem Fräsprozess eine Abtragung von 2,3 Mio. Tonnen Salz geplant. In Abbildung 2 ist die Kontur des geplanten Fräsbereiches in hellgrün dargestellt.

Mit dem Fräsprozess ist die Entfernung des Haldenmantels in den dafür vorgesehenen Bereichen und damit auch die Entfernung der äußeren Schutzschicht des Haldenmantels verbunden. Teile des überwiegend trockenen Haldenkernes werden offengelegt.

Das mit dem Fräsprozess offengelegte Salz wird in stärkeren Masse an- bzw. aufgelöst und die entstehenden Salzlösungen suchen sich erneut bevorzugte Fließwege. Zum einen gelangen die abfließenden Wässer in den Haldenrandgraben und werden eine entsprechend hohe Salzmineralisation aufzeigen. Zum anderen gelangen Niederschlagswässer im Bereich des fräsbedingt freigelegten oder sogar entfernten Haldenmantels in das Haldeninnere, bis diese gesättigt sind und erst dann weitgehend ortsstabil werden. Ist der Abstand zur Haldenbasis gering, besteht die Möglichkeit, dass diese sich bis zur Haldenbasis ausbilden und aufgesalzene Niederschlagswässer in den weiteren Untergrund versickern. Dieser Prozess dauert solange an, bis die geplante Dichtungsschicht komplett aufgebracht ist und entsprechend wirkt.

Daher sollte, bei weitgehender Gleichwertigkeit der drei Varianten, derjenigen Variante der Vorzug gegeben werden, die am umfassendsten den bestehenden Haldenmantel einschließlich seiner oberflächlichen Schutzschicht, bei gleichzeitig standsicherer Ausführung der Abdeckung, erhält.

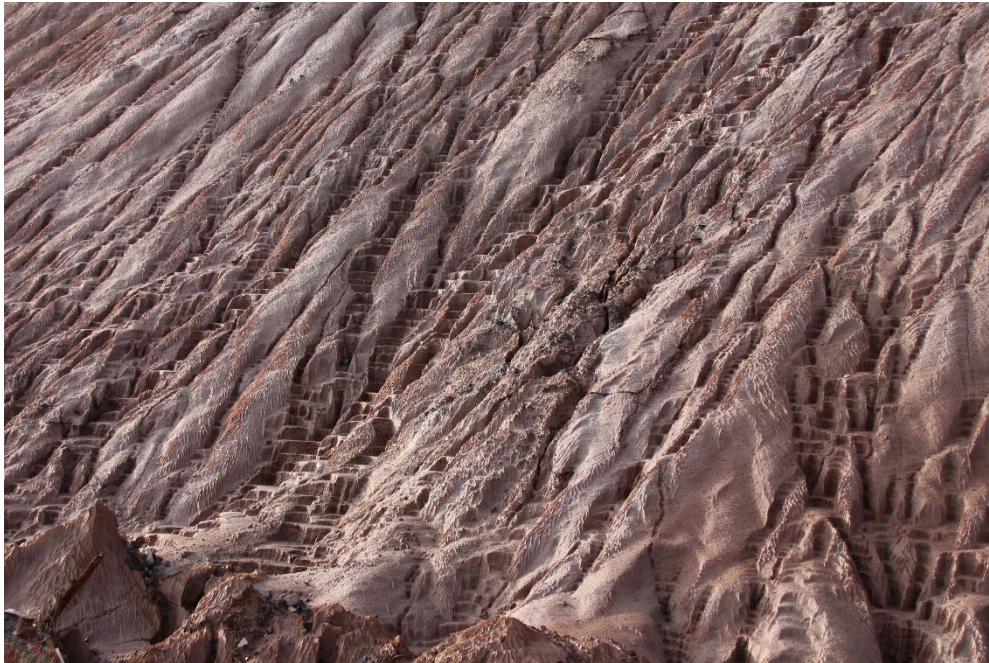
In Anlage 1 dieser Stellungnahme sind mit den Fotos 1 und 2 Detailaufnahmen des ausgebildeten Haldenmantels (ggw. Haldenoberfläche) dokumentiert. Der Haldenmantel hat seit Ende der aktiven Bergbauphase 1997 eine an seiner Oberfläche verlaufende und durch Niederschläge verursachte Verkrustung und Versinterung erfahren. Auf diese Oberfläche auftreffende Niederschläge fließen zu einem großen Teil dem existierenden Haldenrandgraben zu. Hierbei werden die Wässer aufmineralisiert.

Bild 1 Salzkarst/-sinter Strukturen auf der Halde Niedersachsen

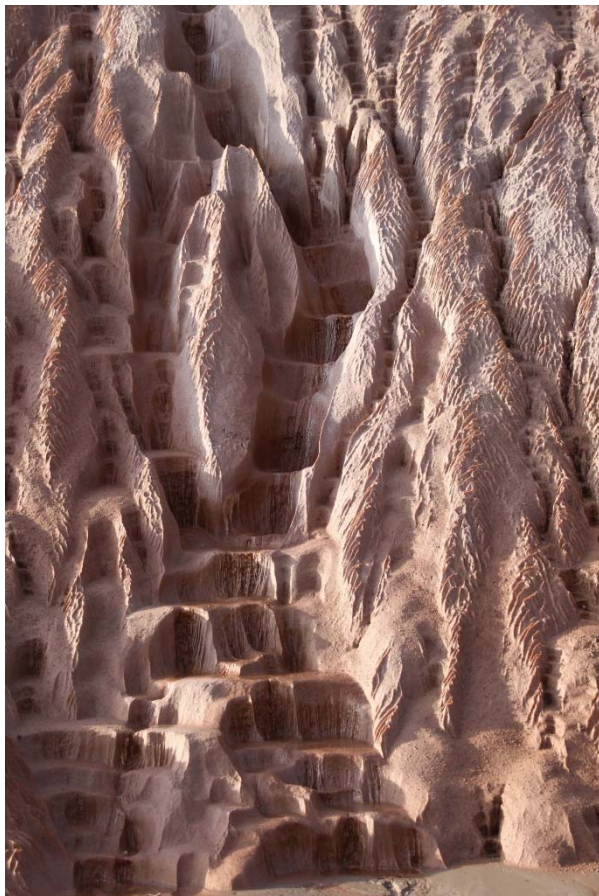
Bild 2 Detailaufnahme zu terrassenförmigen Sinterstrukturen

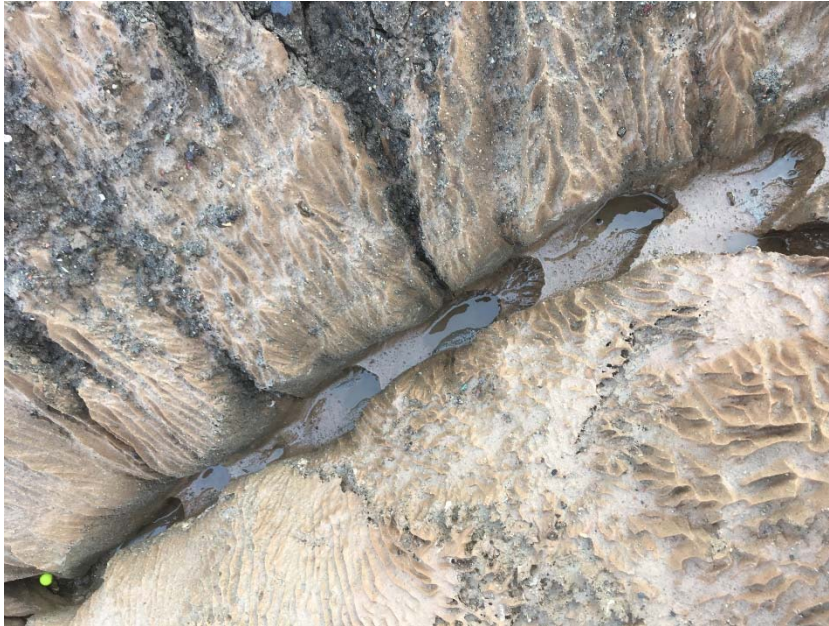
Darüber hinaus sind Eintiefungen auf der Haldenoberfläche vorhanden (sogen. Gullystrukturen, siehe Foto 3 und 4 der Anlage 1 dieser Stellungnahme), in denen sich Teile der Niederschlagswässer sammeln und dort verbleiben bzw. wieder verdunsten. Diese Niederschlagswässer gelangen nach bisherigem Kenntnisstand nicht bis zur Haldenbasis und können somit auch nicht in das Grundwasser gelangen.

Bild 3 Haldeninnere Versinkbereiche, sogenannte „Gully“-strukturen mit Restwasseranteilen im Haldenkörper

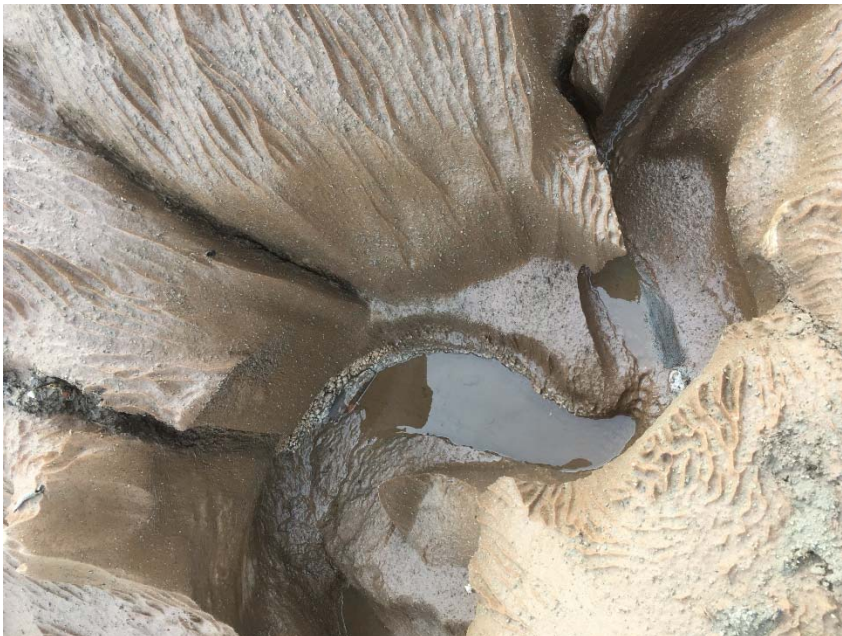
Bild 4 Detailaufnahme einer Gullystruktur im Haldenkörper Niedersachsen
