Anlage 3: Fotodokumentation

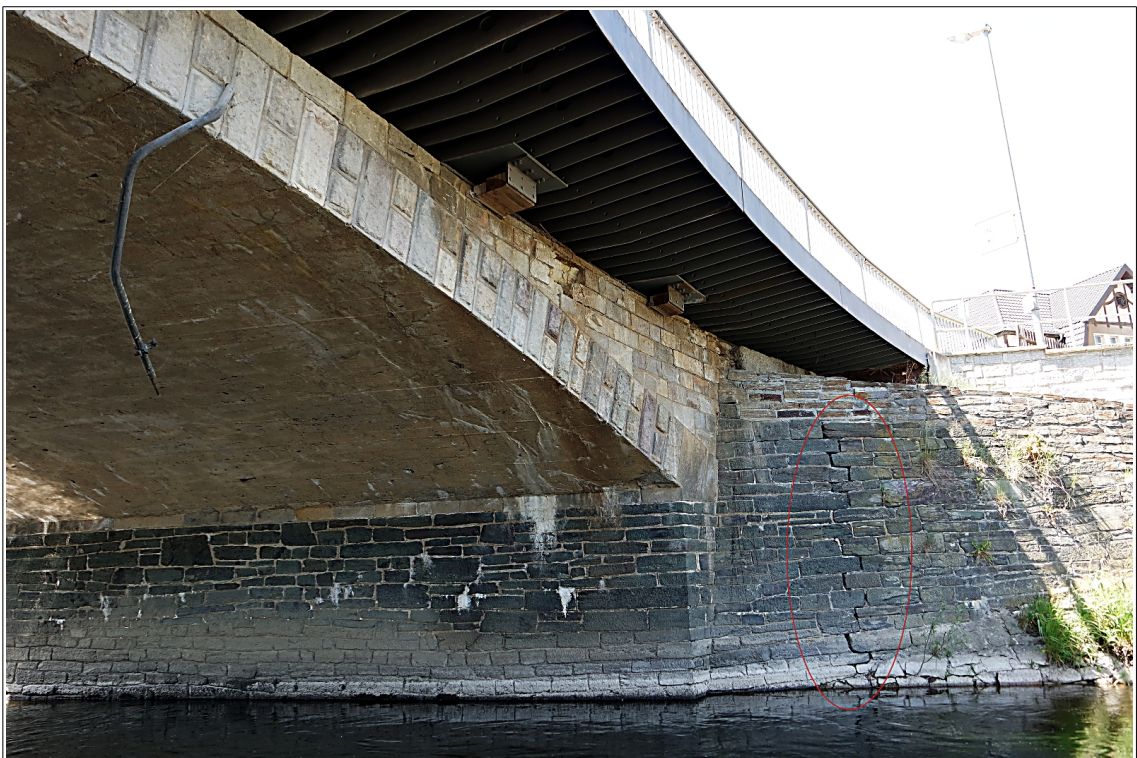
Bild 2: Spalten, potentielle Fledermausquartiere, an der rechtsufrigen Flügelmauer oberstrom

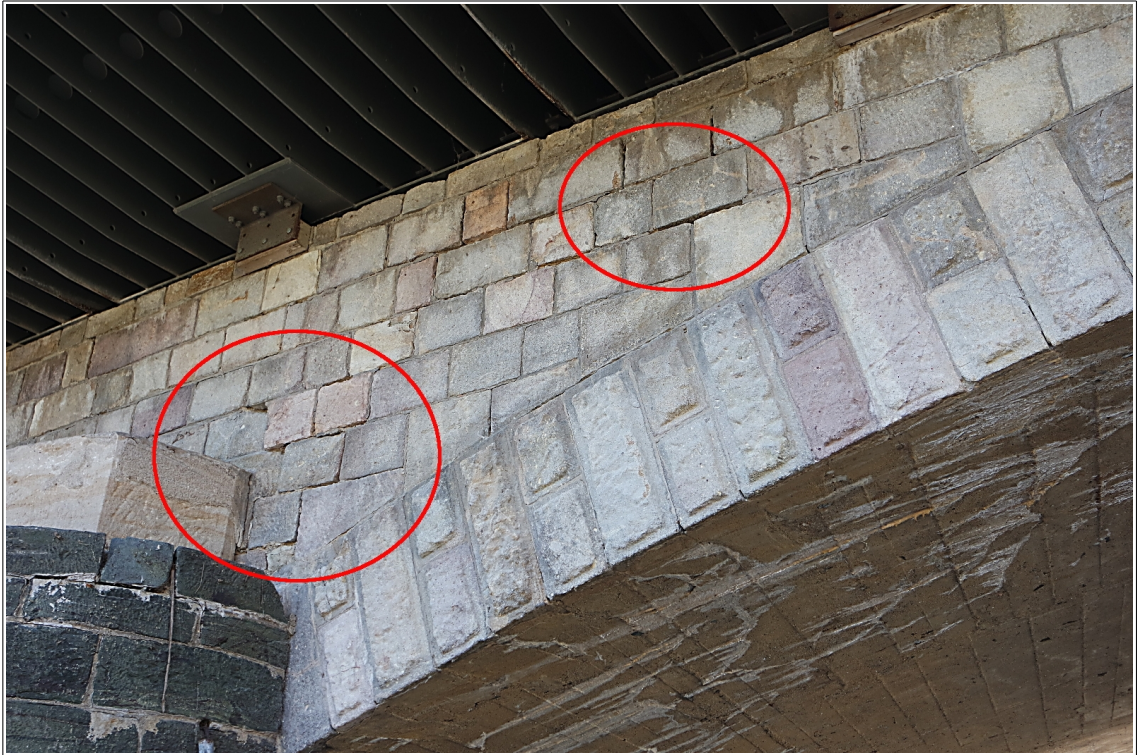
Bild 3: offene Fugen in der Stirnwand der Brücke, potentielle Fledermausquartiere

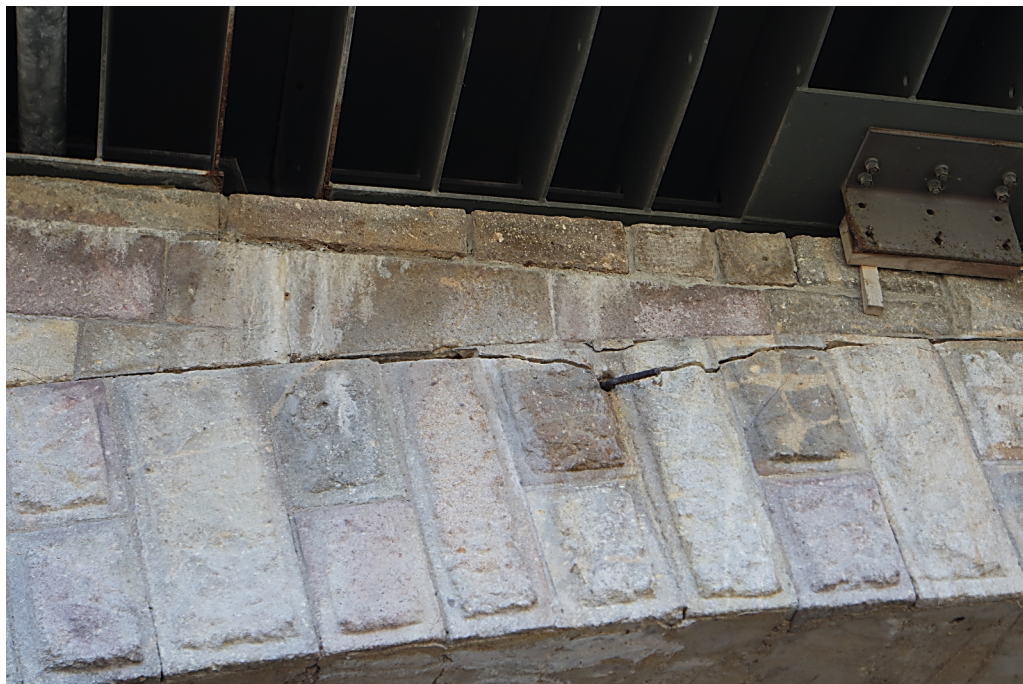
Bild 4: Riss im Gewölbe der Brücke stirnseitig oberstrom, potentielle Fledermausquartiere
