Striegistalradweg Schlegel – Niederstriegeis

Bauabschnitte 2.2 - 6

Untersuchung zum Vorkommen von Fledermäusen in den Brückenbauwerken

Bericht

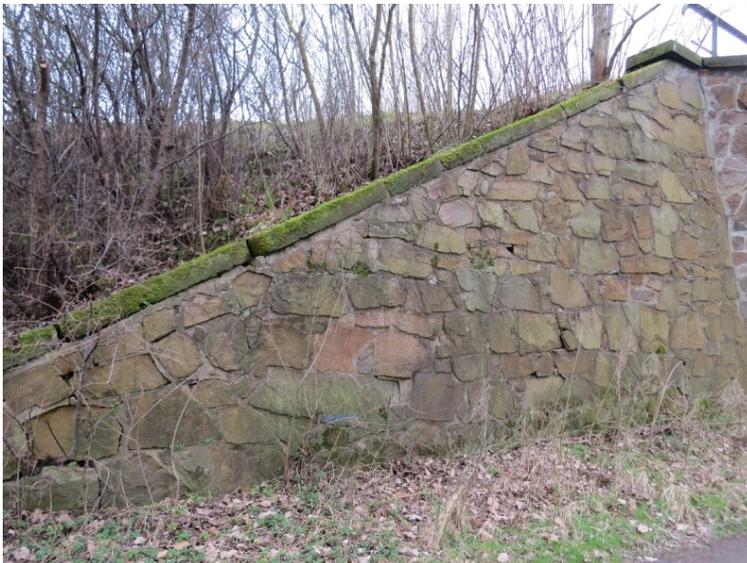
Abbildung 2: Bauwerk 16, Fugen in der äußeren Stützmauer

Die durchgeführten Kontrollen können eine Nutzung der potenziellen Hangplätze in den Bauwerken 16 - 18 sowie in Bauwerk 3 durch einzelne Fledermäuse nicht vollständig ausschließen. Im Rahmen der Sanierung der Brücken sollten daher darin auch wieder Fledermausquartiere eingerichtet werden. Dies kann durch die gezielte Offenhaltung der vorhandenen Fugen erfolgen und / oder durch die Anbringung von jeweils drei Fledermauskästen aus Holzbeton (z.B. Fassadenröhren, FTH-Kästen).

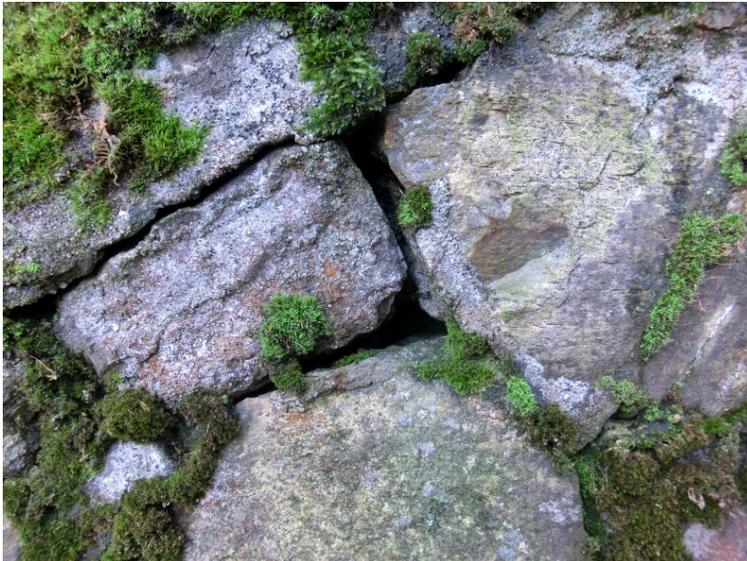
Abbildung 4: Bauwerk 17, Fugen in der äußeren Stützmauer

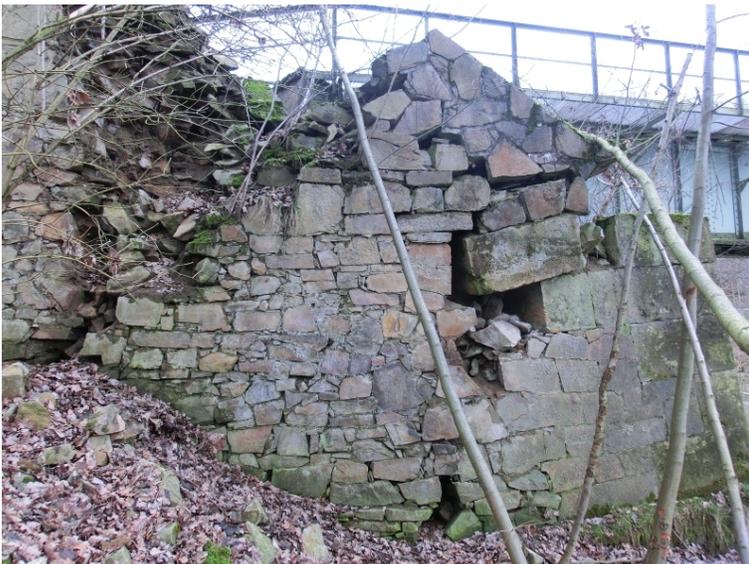
Abbildung 6: Bauwerk 18, verbrochene Stützmauer

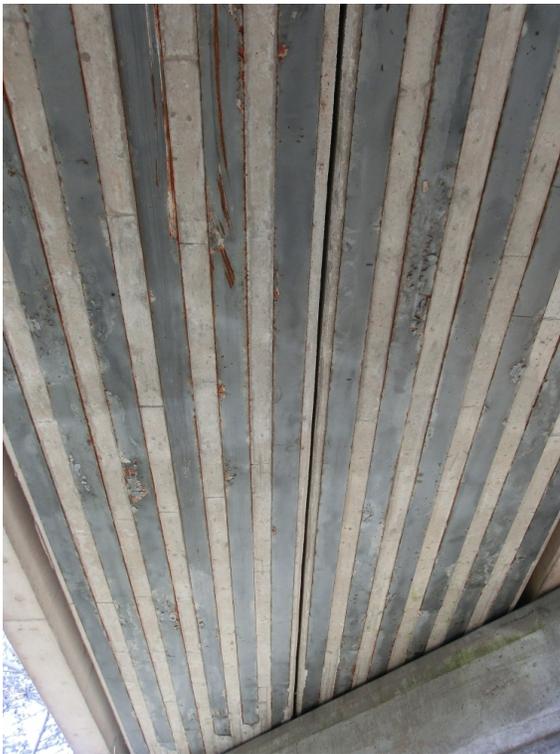
Bauwerksbezeichnung	Nachweise in der Wintersaison			
	Datum	Art	Anzahl	Hangplatz
BW 19 Stahlbetonbrücke über Weg	14.03.14	Mopsfledermaus	1	Querfuge Mitte

Abbildung 8: Bauwerk 19, Querfuge, Winterquartier der Mopsfledermaus

Die als Winterquartier genutzte Stahlbetonbrücke (Bauwerk 19) ist im Winterhalbjahr (Oktober – Anfang April) von Baumaßnahmen auszunehmen, um Tötungen zu vermeiden.

Die Erhaltung des Quartiers im Bauwerk 19 hat Vorrang vor Ersatzmaßnahmen. Ist dies nicht möglich, sind die Hangplätze im Verhältnis 1:3 an derselben Stelle im neu zu errichtenden Bauwerk zu ersetzen. Hierfür sind handelsübliche Winterschlafkästen aus Holzbeton geeignet.

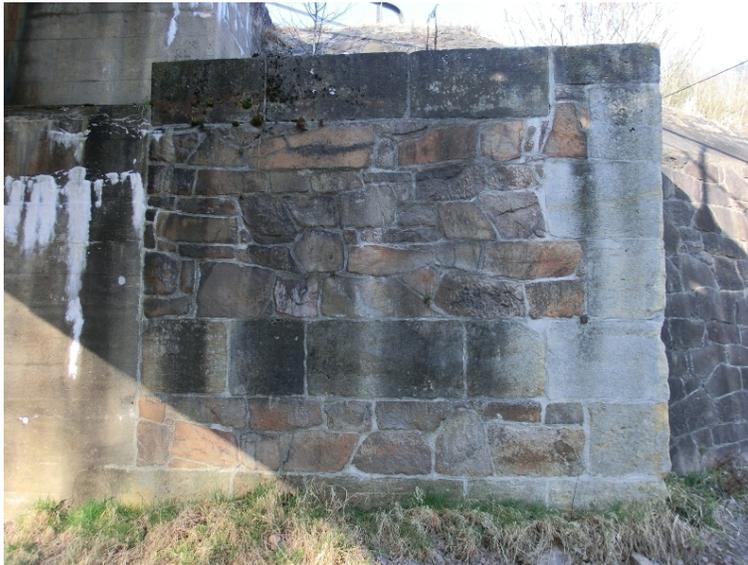
Abbildung 10: Bauwerk 20, Stützmauer

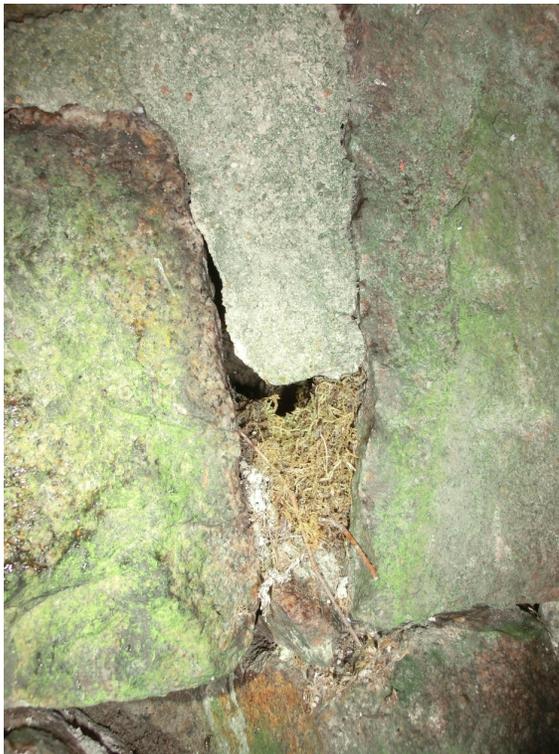
Abbildung 12: Bauwerk 3, offene Fuge in der Stützmauer
