**Quartierkontrollen Fledermäuse in 22 Brückenbauwerken und Feststellung
Quartierpotenzial in angrenzenden Gehölzbeständen
im Rahmen des Vorhabens
Striegistalradweg Schlegel – Niederstriegis 2.2 - 6. Bauabschnitt**

**Abschlussbericht
April 2020**

Titelbild: Brückenbauwerk 1 – Zweifeld-Stahlbrücke über die Kleine Striegis

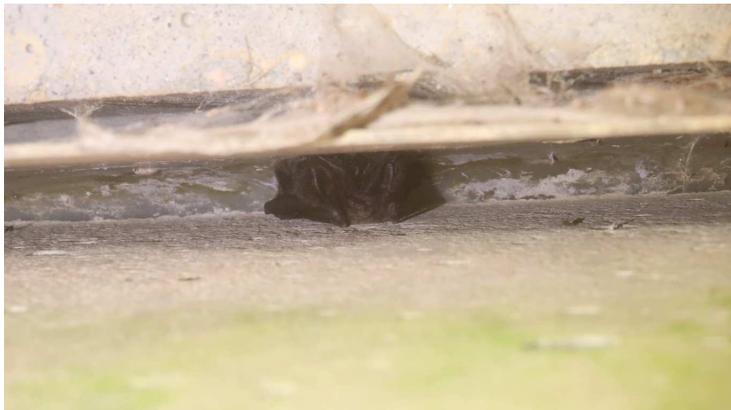
Aktuell wurden Fledermäuse im Bauwerk 14 (Stahlbetonbrücke über einen Bach) beobachtet. Es handelte sich dabei um eine Mopsfledermaus und eine Breitflügelfledermaus, die jeweils eine der beiden äußeren Querfugen besetzt hatten. In dieser Brücke wurden bereits am 13.03.2014 drei Fledermausarten nachgewiesen (Abendsegler, Braunes Langohr, Mopsfledermaus). Sie dient damit mindestens vier Arten als Quartier. Bei allen Beobachtungen handelte es sich um Einzeltiere.

Abbildung 3.1: Mopsfledermaus in Bauwerk 14

Baumaßnahmen an den Bauwerken 2, 14 und 22, welche über gut geeignete, teilweise von mehreren Arten besetzte Hangplätze im Brückenbogen verfügen, erfordern eine fledermauskundliche Baubegleitung während der gesamten Bauzeit, da eine ganzjährige Besiedlung durch einzelne Tiere nicht auszuschließen ist. In den Bauwerken 14 und 22 erfolgt eine bauzeitliche Einschränkung auf den Zeitraum April bis September, da diese nachweislich als Winterquartier genutzt werden.

An den Bauwerken 2, 14 und 22 sind die vorhandenen Querfugen im Brückenbogen zu erhalten.

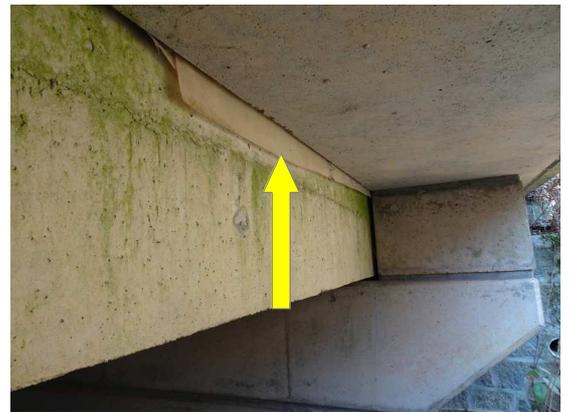
Abbildung 3.2: Hangplatz Mopsfledermaus

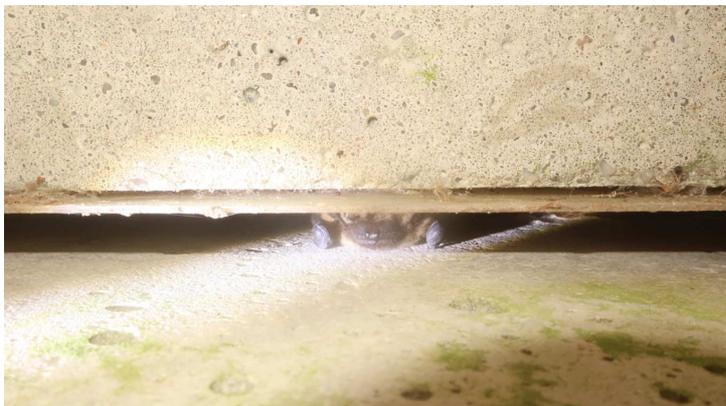
Abbildung 3.3: Breitflügelfledermaus in Bauwerk 14

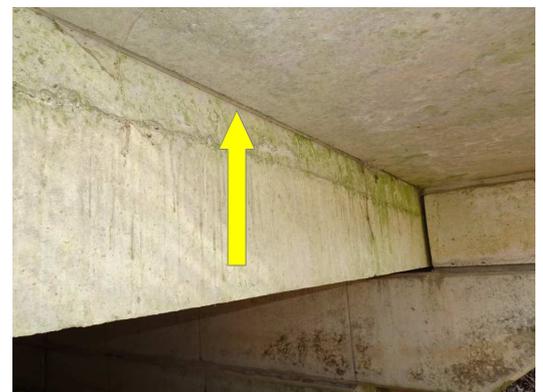
Abbildung 3.4: Hangplatz Breitflügelfledermaus

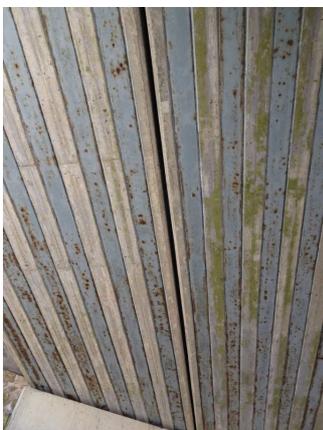
Das Quartierpotenzial der Brückenbauwerke hat sich gegenüber der Überprüfung von 2014 und 2016 nicht verändert. Gut geeignete Hangplätze in Brückenbögen befinden sich vor allem in den Stahlbetonbrücken mit durchgehenden Querfugen (Bauwerke 2, 14, 22). Die meisten Stahlbrücken weisen in den Stützmauern offene Fugen geringer und größerer Tiefe auf, jedoch nicht in den Brückenbögen. Dies gilt auch für den überwiegenden Teil der Gewölbebrücken. In drei Bauwerken wurde kein Quartierpotenzial festgestellt (Bauwerke 4, 6, 23). Die vorhandenen Fugen sind ganzjährig nutzbar.

Abbildung 3.5: Querfuge in Bauwerk 2

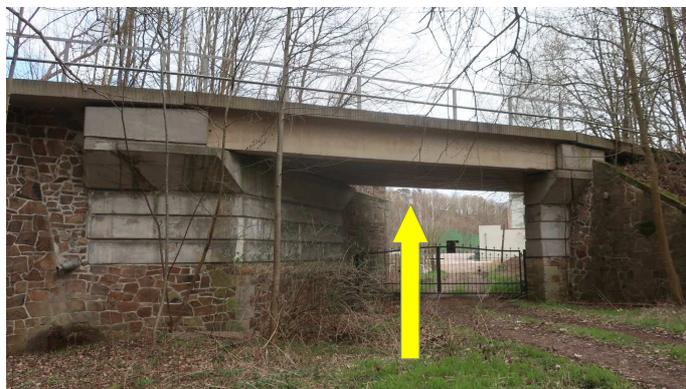
Im Bauwerk 22 wurde am 14.03.2014 ein Mopsfledermaus in einer durchgehenden Querfuge in der Mitte des Brückenbogens nachgewiesen. Dieses Quartier war am 31.03.2020 nicht besetzt, steht aber weiterhin zur Verfügung.

Abbildung 3.6: Bauwerk 22 mit Hangplatz in Querfuge

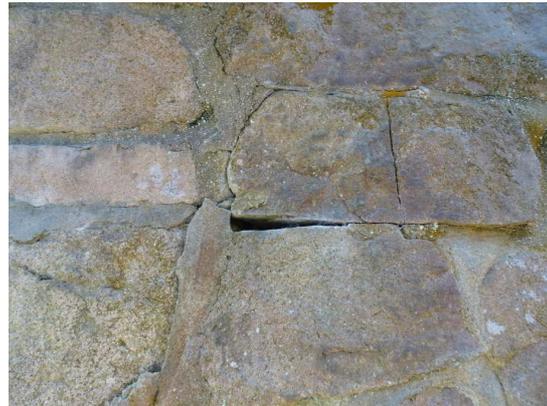
Abbildung 3.12: Bauwerk 11, offene Fuge in der Stützmauer

Vor dem Verschluss potenzieller Hangplätze im Rahmen von Brückensanierungen sind diese auf einen Besatz hin zu prüfen. Dies gilt für alle Bauwerke mit Quartierpotenzial (Bauwerke 1, 2, 3, 5, 7, 8, 9, 10, 11, 12, 13, 14, 15, 16, 17, 18, 19, 20, 21, 22). Ggfs. sind Vergrämungsmaßnahmen durchzuführen, z.B. die Abhängung der Hangplätze mit Baufolie, sodass die Quartiere durch anwesende Tiere verlassen werden können, eine erneuter Besatz jedoch unterbunden wird. Generell ist dabei von einem ganzjährigem Besatz auszugehen.

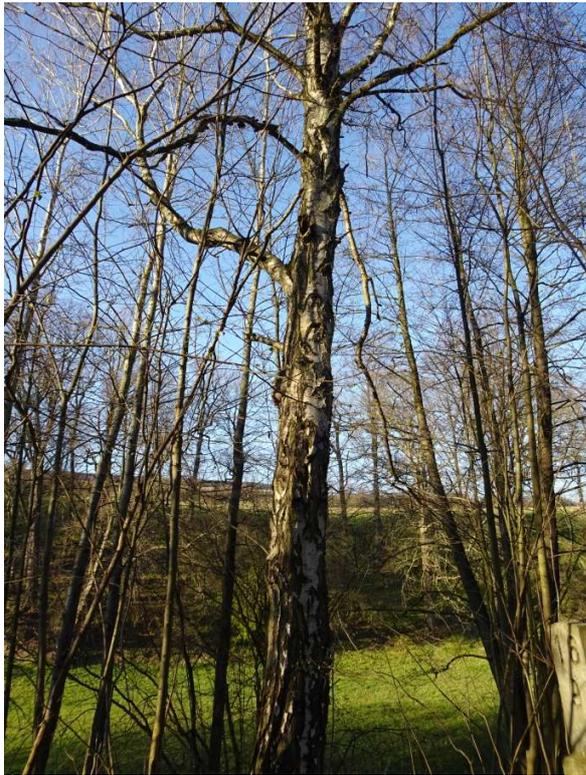
Abbildung 3.23: Fläche 27 Birke mit Baumhöhle

Für die Entfernung von Höhlenbäumen ist aus fledermauskundlicher Sicht ein Zeitraum vom 01. September - 15. Oktober zu empfehlen. In dieser Zeit sind keine unselbständigen Jungtiere bzw. winterschlafende Tiere zu erwarten, sodass Tötungen und Verletzungen weitgehend vermieden werden können. Darüber hinaus ist eine vorherige Begutachtung in Hinsicht auf besetzte Quartiere und ggfs. die Bergung von anwesenden Fledermäusen erforderlich.

Quartierverluste in Bäumen sind durch geeignete wartungsarme Fledermauskästen zu kompensieren (z.B. Fledermausflachkästen, Fledermausgroßflachkästen, Fledermaus-großraumhöhlen). Beim Verlust nachgewiesener Wochenstuben- und Winterquartiere beträgt das Ausgleichsverhältnis 1:5. Bei einem Verlust von potenziellen wochenstubengeeigneten Gehölzstrukturen / Winterquartieren an Bäumen ohne sicheren Artnachweis beträgt der Faktor 1:1.

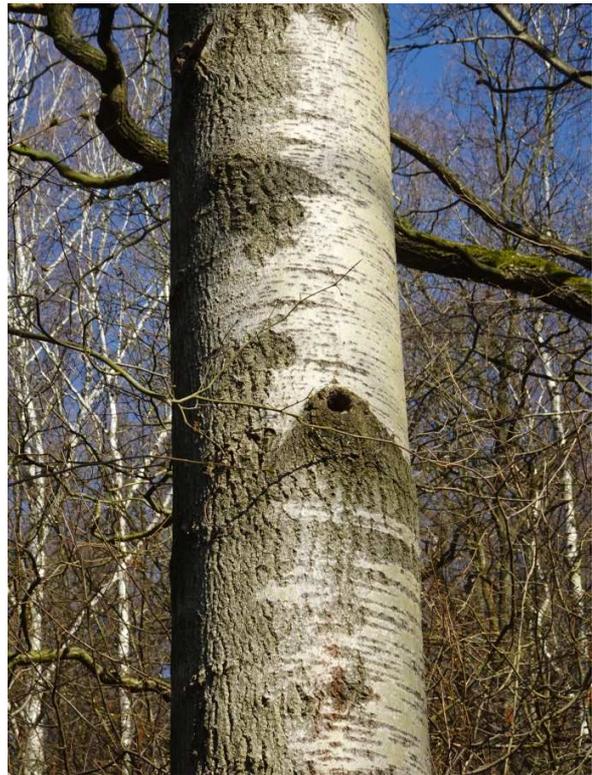
Abbildung 3.24: Fläche 29 Baumhöhle in Pappel

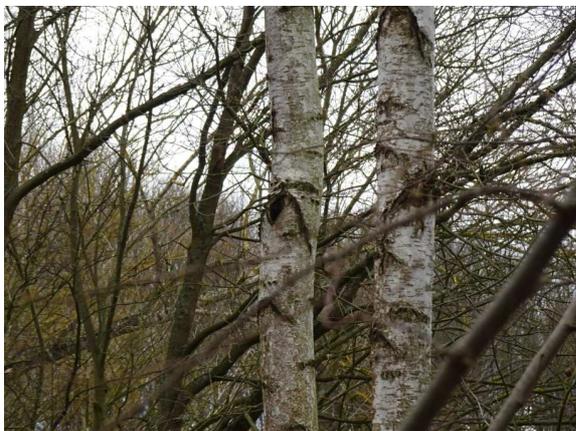
Abbildung 3.25: Fläche 113, Baumhöhle in Birke

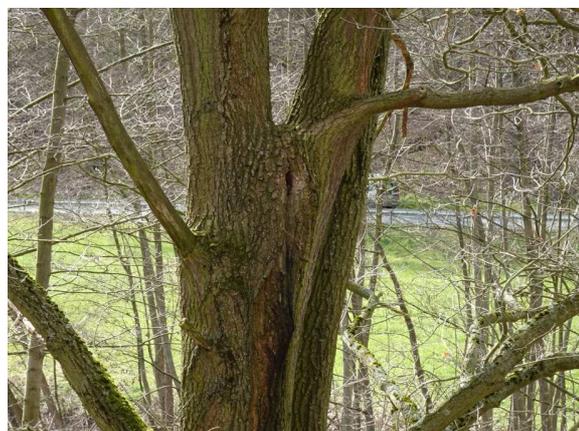
Abbildung 3.26: Fläche 105 Baumhöhle in Eiche

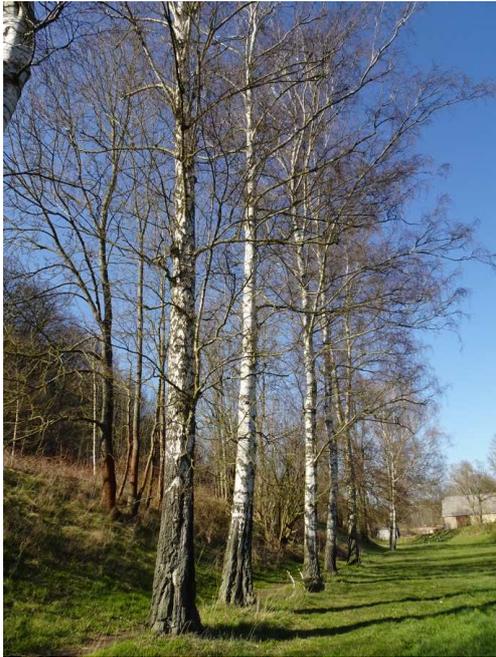
Abbildung 3.34: Einzelbäume 1 – 5 ohne Quartierpotenzial

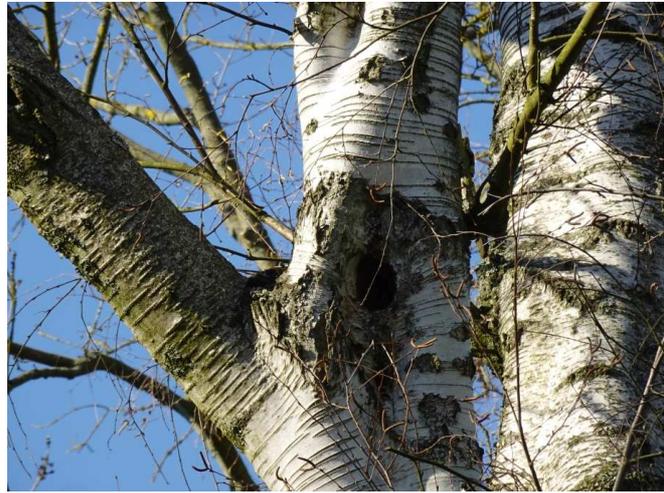
Abbildung 3.35: Einzelbaum 11 mit Baumhöhle

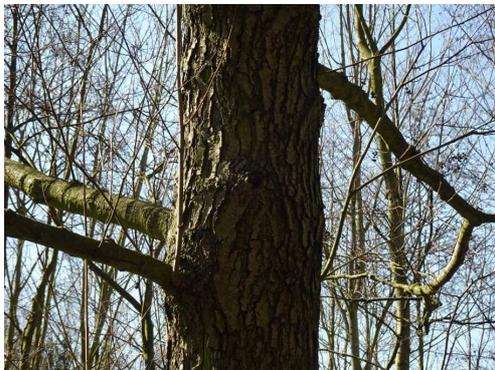
Abbildung 3.36: Einzelbaum 12 mit Baumhöhle
