## **Striegistalradweg 3. - 6. Bauabschnitt**

### **Untersuchung zum Vorkommen von Fledermäusen in den Brückenbauwerken**

#### **Abschlussbericht**

**30. Juni 2014**

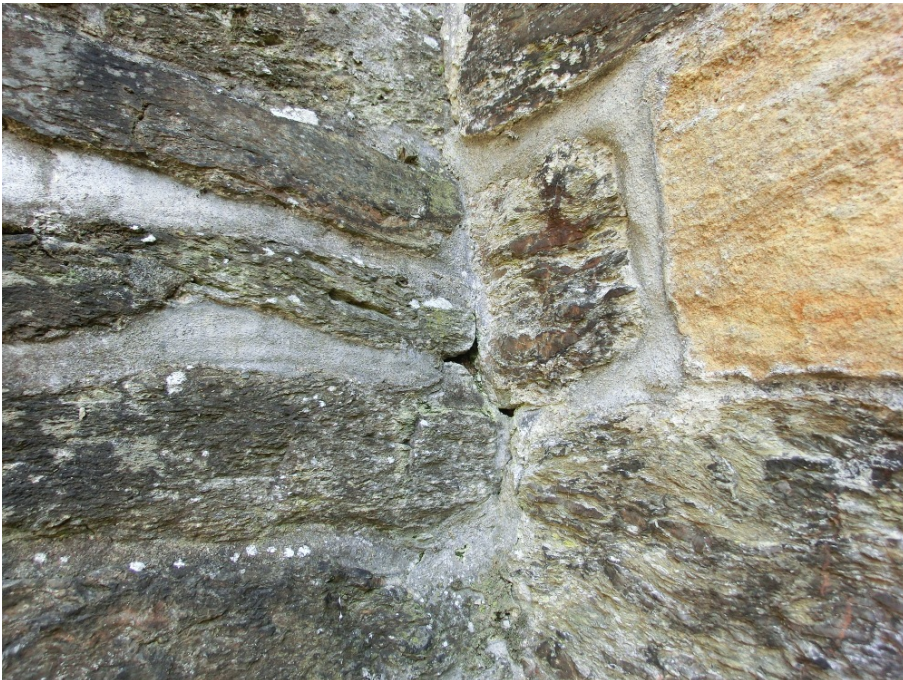
| Nr. | Bauwerksbezeichnung | Quartierpotenzial |
|---|---|---|
| 3 | BW 3 Gewölbebrücke über Waldweg und Mühlgraben | 1 kleiner Spalt im Übergang zur äußeren Stützmauer |

*Abbildung 4: Bauwerk 3, Spalt in äußerer Stützmauer*

Die durchgeführten Kontrollen können eine Nutzung der potenziellen Hangplätze in den Bauwerken 1 sowie 3-9 und 11-15 durch einzelne Fledermäuse nicht vollständig ausschließen. Im Rahmen der Sanierung der Brücken sollten daher darin auch wieder Fledermausquartiere eingerichtet werden. Dies kann durch die gezielte Offenhaltung der vorhandenen Fugen erfolgen und / oder durch die Anbringung von Sommer- und Winterschlafkästen aus Holzbeton.

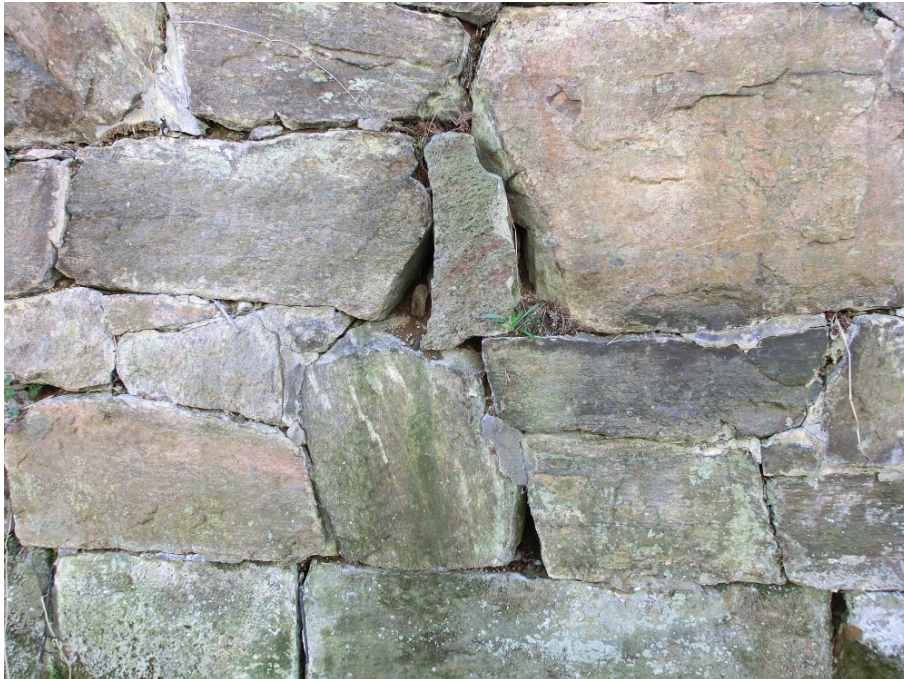
| Nr. | Bauwerksbezeichnung | Quartierpotenzial |
|---|---|---|
| 5 | BW 5 Stahlbrücke über Kleine Striegis | tiefgehende Spalten in den Stützmauern vorhanden |

*Abbildung 7: Bauwerk 5, Fugen in der Stützmauer*

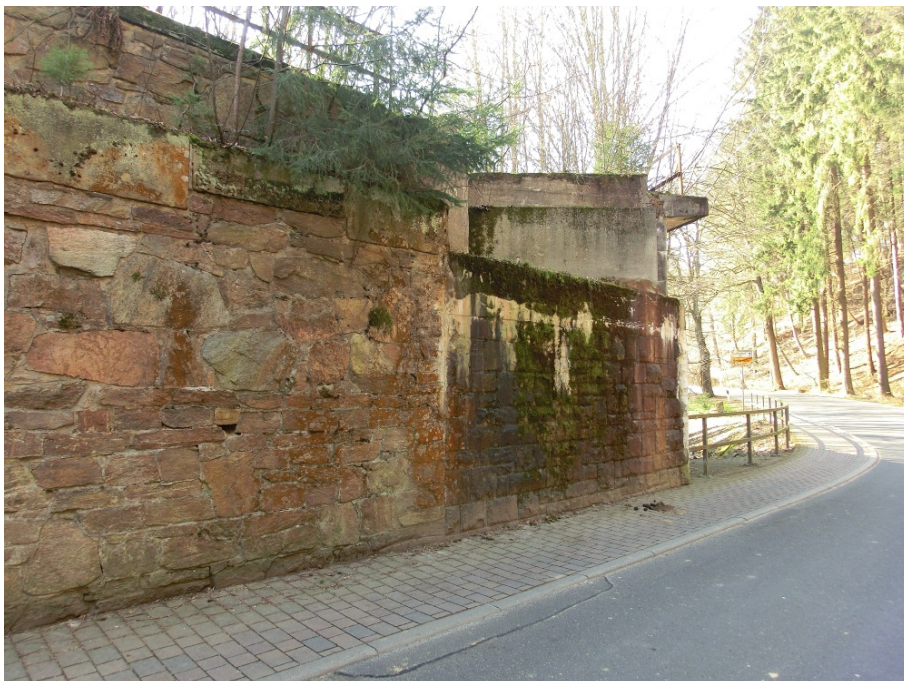
| Nr. | Bauwerksbezeichnung | Quartierpotenzial |
|---|---|---|
| 6 | BW 6 Holzbrücke über Ortsstraße Berbersdorf | tiefgehende Spalten in südlicher Stützmauer<br>1 kleiner Spalt in nördlicher Stützmauer |

*Abbildung 8: Bauwerk 6, Stützmauer der Holzbrücke über Ortsstraße Berbersdorf*

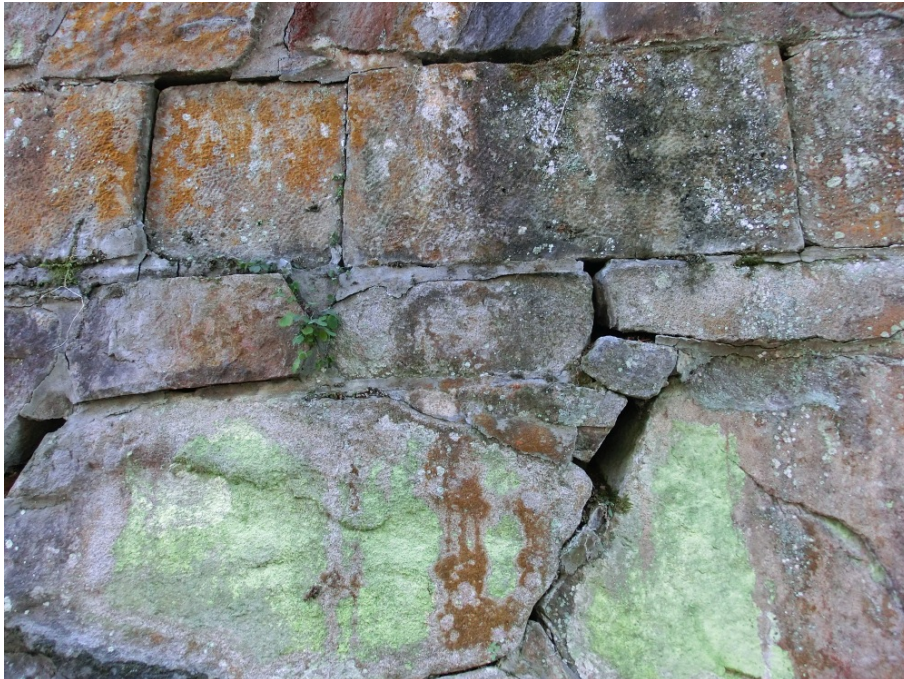
| Nr. | Bauwerksbezeichnung | Quartierpotenzial |
|---|---|---|
| 8 | BW 8 Zweifeld-Stahlbrücke über Striegis | tiefgehende Spalten in den Stützmauern vorhanden |

*Abbildung 11: Bauwerk 8, Fugen in der Stützmauer*

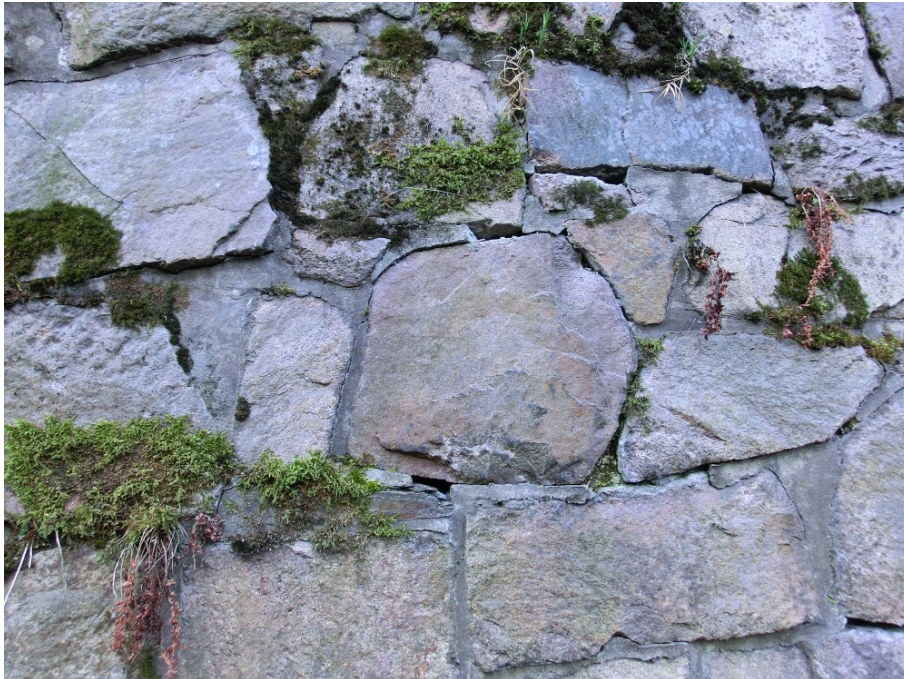
| Nr. | Bauwerksbezeichnung | Quartierpotenzial |
|---|---|---|
| 9 | BW 9 Stahlbrücke über Striegis | Spalten geringer Tiefe in den Stützmauern, einzelne tiefgehende Spalten |

*Abbildung 13: Bauwerk 9, Fugen in der Stützmauer*

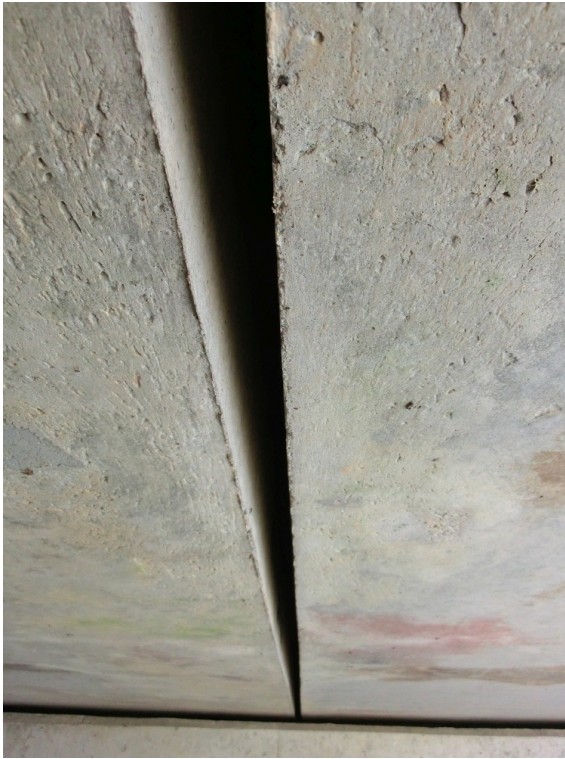
| Nr. | Bauwerksbezeichnung | Quartierpotenzial |
|---|---|---|
| 10 | BW 10 Stahlbetonbrücke über Bach | 2 durchgehende Längsfugen, mehrere durchgehende Quertugen |

| Bauwerksbezeichnung | Nachweise in der Wintersaison | | | |
|---|---|---|---|---|
| BW 10 Stahlbetonbrücke über Bach | 13.03.14 | Abendsegler | 1 | Querfuge außen |
| | | Braunes Langohr | 1 | Querfuge Rand |
| | | Mopsfledermaus | 1 | Querfuge Mitte |

*Abbildung 15: Bauwerk 10, Querfuge mit Hangplätzen*

Die beiden als Winterquartier genutzten Stahlbetonbrücken (Bauwerke 10 und 16) sind im Winterhalbjahr (Oktober – Anfang April) von Baumaßnahmen auszunehmen, um Tötungen zu vermeiden.

Die Erhaltung der Quartiere in den Bauwerken 10 und 16 hat Vorrang vor ihrem Ersatz. Ist dies nicht möglich, sind die Hangplätze im Verhältnis 1:3 an derselben Stelle in den neu zu errichtenden Bauwerken zu ersetzen. Hierfür sind handelsübliche Winterschlafkästen aus Holzbeton geeignet.

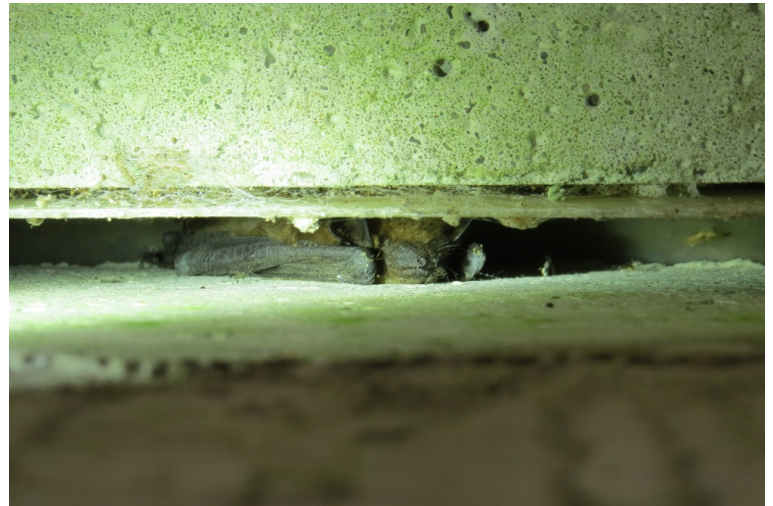
*Abbildung 16: Bauwerk 10, Abendsegler im Winterquartier*

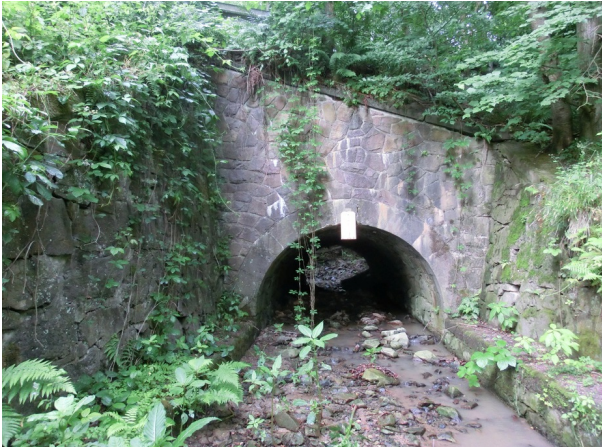
Allerdings wurden in verschiedenen Deckenspalten der Natursteinbrücke westlich des Bauwerkes 10 drei Fledermausarten angetroffen (Tab. 3.4). Daher ist die Nutzung des unmittelbar daneben gelegenen Bauwerkes 10 auch im Sommer nicht auszuschließen.

*Abbildung 17: Natursteinbrücke westlich Bauwerk 10*

Bei Baumaßnahmen an Bauwerk 10 ist zusätzlich darauf zu achten, dass die beiden benachbarten Natursteinbrücken nicht beeinträchtigt werden und stets für Fledermäuse zugänglich bleiben.

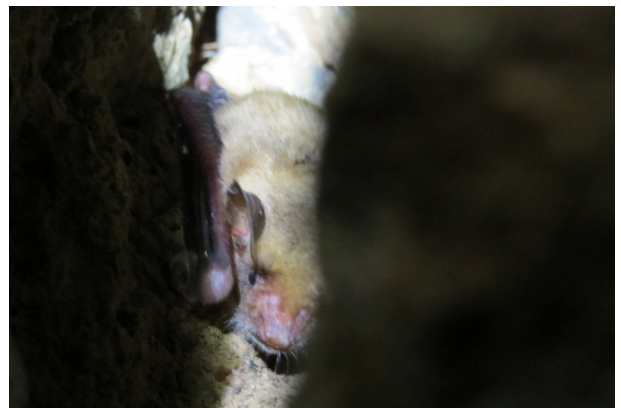
| Bauwerksbezeichnung | Nachweise in der Sommersaison | | | |
|---|---|---|---|---|
| Natursteinbrücke westlich BW 10 | 26.06.14 | Großes Mausohr | 3 | 2 Deckenspalten |

*Abbildung 18: Großes Mausohr im Sommerquartier, Brücke neben Bauwerk 10*

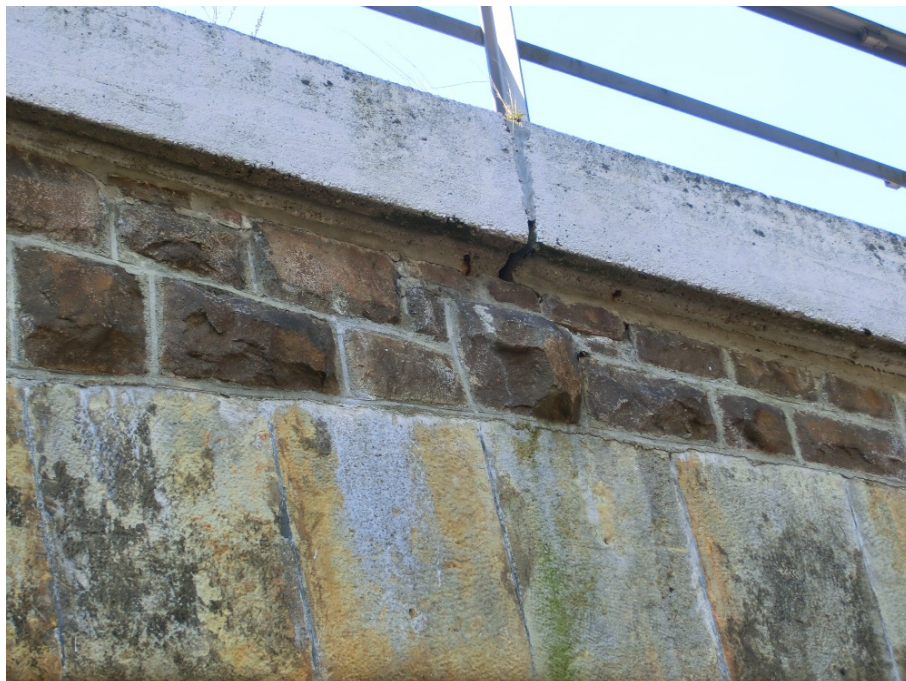
| Nr. | Bauwerksbezeichnung | Quartierpotenzial |
|---|---|---|
| 11 | BW 11 Gewölbebrücke über Striegis | Spalten geringer Tiefe in den Stützmauern<br>Dehnungsfugen oberhalb des Gewölbes |

*Abbildung 20: Bauwerk 11, Fugen oberhalb des Gewölbes*

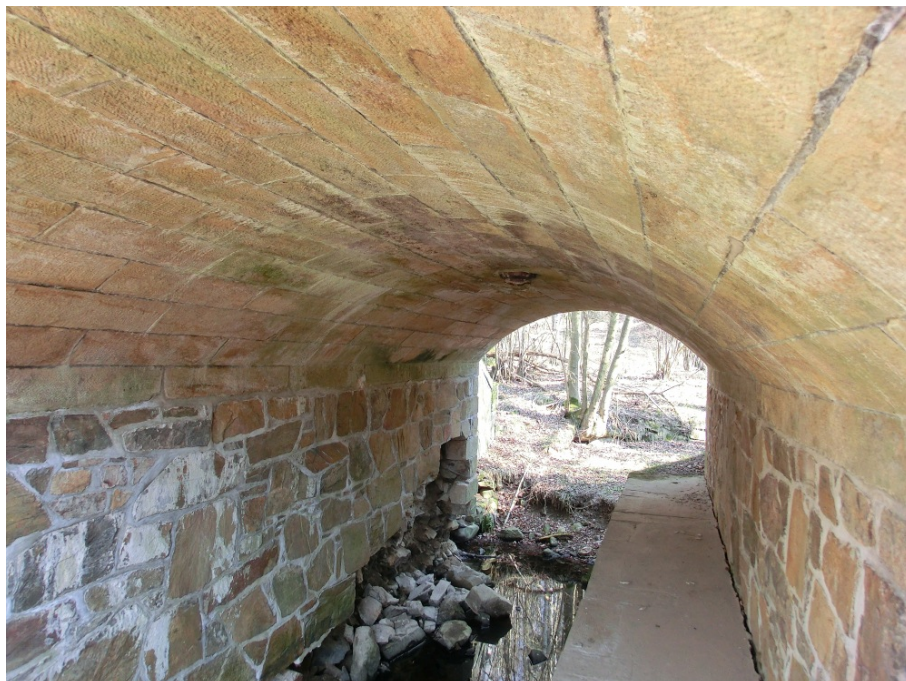
| Nr. | Bauwerksbezeichnung | Quartierpotenzial |
|---|---|---|
| 12 | BW 12 Gewölbebrücke über Bach | Abflussrohr<br>Keine Fugen, aber stark unterspült (Einsturzgefahr) |

*Abbildung 22: Bauwerk 12, Gewölbe innen*

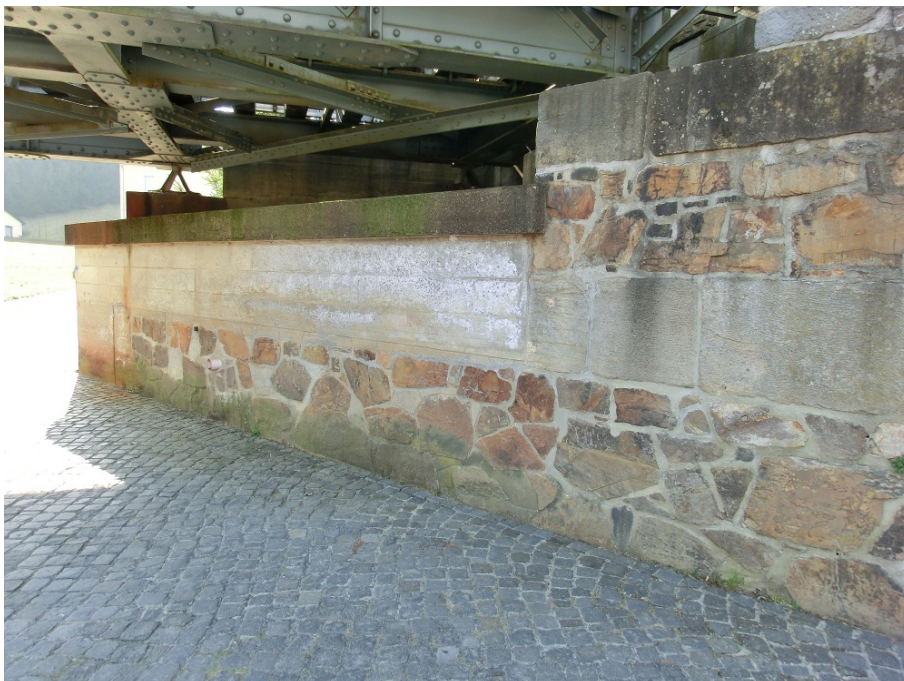
| Nr. | Bauwerksbezeichnung | Quartierpotenzial |
|---|---|---|
| 15 | BW 15 Stahlbrücke über Striegis | einzelne Spalten geringer Tiefe in östlicher Stützmauer<br>Abflussrohr in beiden Stützmauern |

*Abbildung 26: Bauwerk 15, Stützmauer*

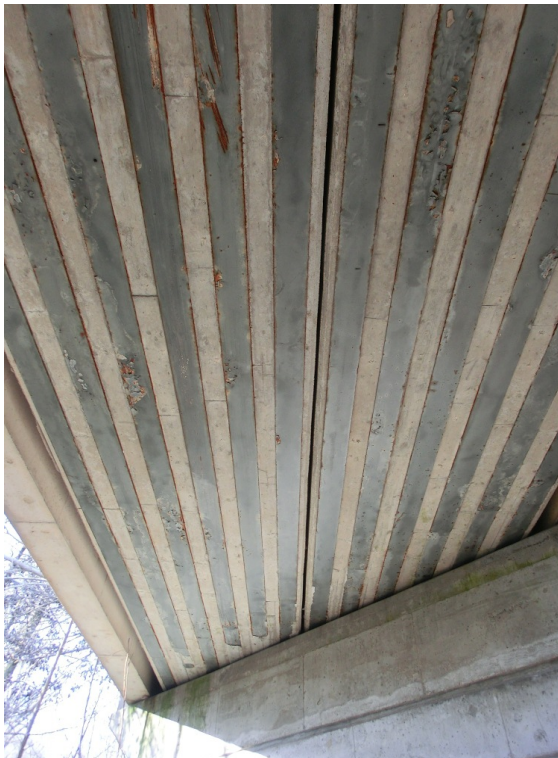
| Nr. | Bauwerksbezeichnung | Quartierpotenzial |
|---|---|---|
| 16 | BW 16 Stahlbetonbrücke über Weg | durchgehende Quer- und Längsfugen |

| Bauwerksbezeichnung | Nachweise in der Wintersaison | | | |
|---|---|---|---|---|
| BW 16 Stahlbetonbrücke über Weg | 14.03.14 | Mopsfledermaus | 1 | Querfuge Mitte |

*Abbildung 28: Bauwerk 16, Querfuge mit Hangplätzen*

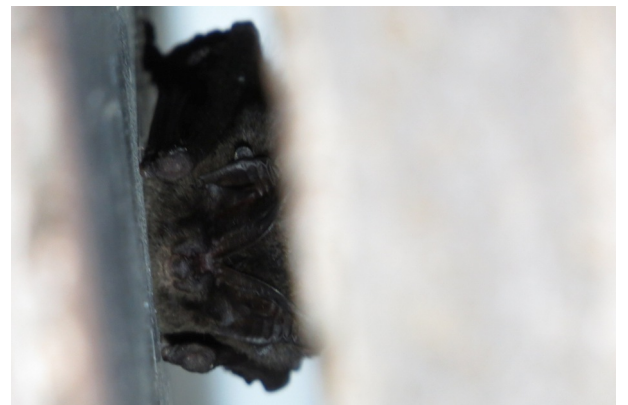
*Abbildung 29: Bauwerk 16, Mopsfledermaus im Winterquartier*
