Dokumentation

**Bodenprofilaufnahmen im Bereich der geplanten
Deponie-Erweiterung des LK Spree-Neiße, Eigenbetrieb
Abfallwirtschaft**

Gutachtennummer 05/2019

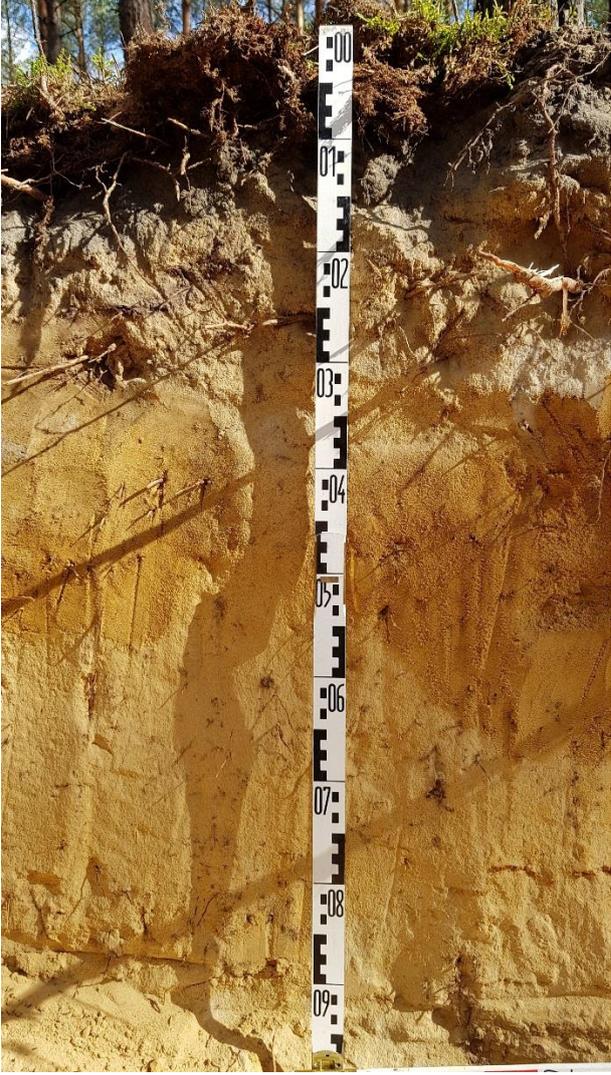
Tabelle 1: Erweiterungsfläche Deponie Forst (aspn) – Profil DF 1

RQn: p-ls\l-f-ss (Regosol aus flachem Lehmsand über Schmelzwassersanden)

<p>I Auflagehorizonte</p>
	<p>II Ah Humushorizont sehr schwach humoser, kalkfreier schwach lehmiger Sand. (? durch Abgrabung gekürzt?)</p>
	<p>III iIC Untergrundhorizont humusfreier, kalkfreier, schwach durchwurzelter Sand.</p>

Das Profil 1 erscheint im humosen Oberboden durch Abgrabungen gekürzt. Ursache könnte die Vornutzung der Flächen sein. Große Bereiche der Forstflächen wurden militärisch genutzt oder unterlagen Kriegseinwirkungen. Für die Profile 2 und 3 lassen die Abgrenzungen zwischen Ober- und Unterboden auf eine frühere, mittelalterliche Ackernutzung schließen. Entsprechende Recherchen zu den Siedlungsgebieten und der Wald/Offenlandgliederung wurden nicht geführt.

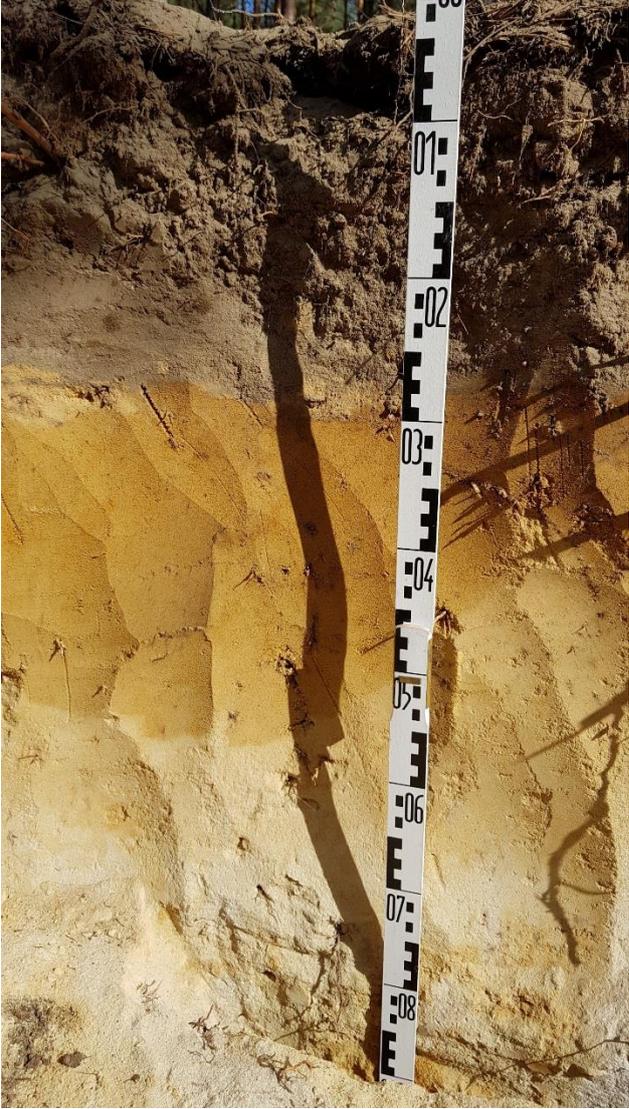
Tabelle 2: Erweiterungsfläche Deponie Forst (aspn) – Profil DF 2

RQn: p-ls1f-ss (Regosol aus flachem Lehmsand über Schmelzwassersanden)

I Auflagehorizonte
	II Ah Humushorizont (rAp reliktscher Ackerhorizont?) schwach humoser, kalkfreier schwach lehmiger Sand. (? reliktscher Ackerhorizont?)
	III ilC Untergrundhorizont humusfreier, kalkfreier, sehr schwach durchwurzelter Sand.

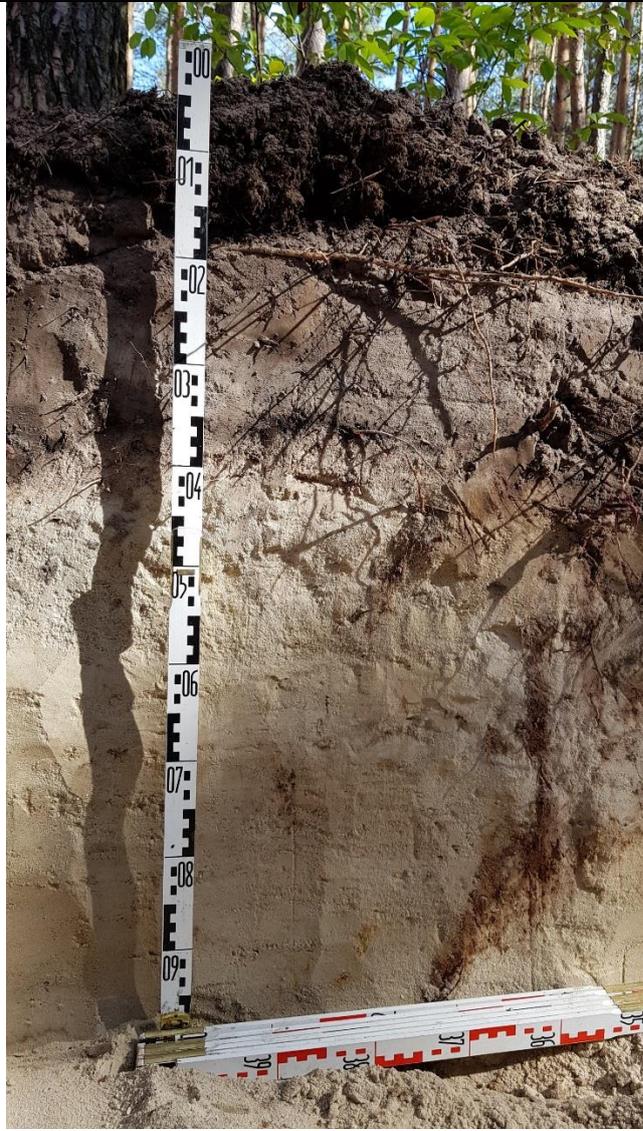
Tabelle 3: Erweiterungsfläche Deponie Forst (aspn) – Profil DF 3

RQn: p-Is\f-ss (Regosol aus Lehmsand über Schmelzwassersanden)

I Auflagehorizonte
	II Ah Humushorizont (rAp reliktscher Ackerhorizont?) schwach humoser, kalkfreier schwach lehmiger Sand. (? reliktscher Ackerhorizont?)
	III iIC Untergrundhorizont humusfreier, kalkfreier, sehr schwach durchwurzelter Sand.
