**Objekt:** Elbedeichsanierung  
Hochwasserschutz Wittenberge  
Bereich Elbstraße zwischen  
Hafenstraße und Im Hagen  
Dkm 16,87 bis 17,38  
Georadarmessungen

**Inhalt:**  
Lageplan  
Profile der Georadarmessungen  
Anomalien nach Georadarmessungen  
Blatt 1

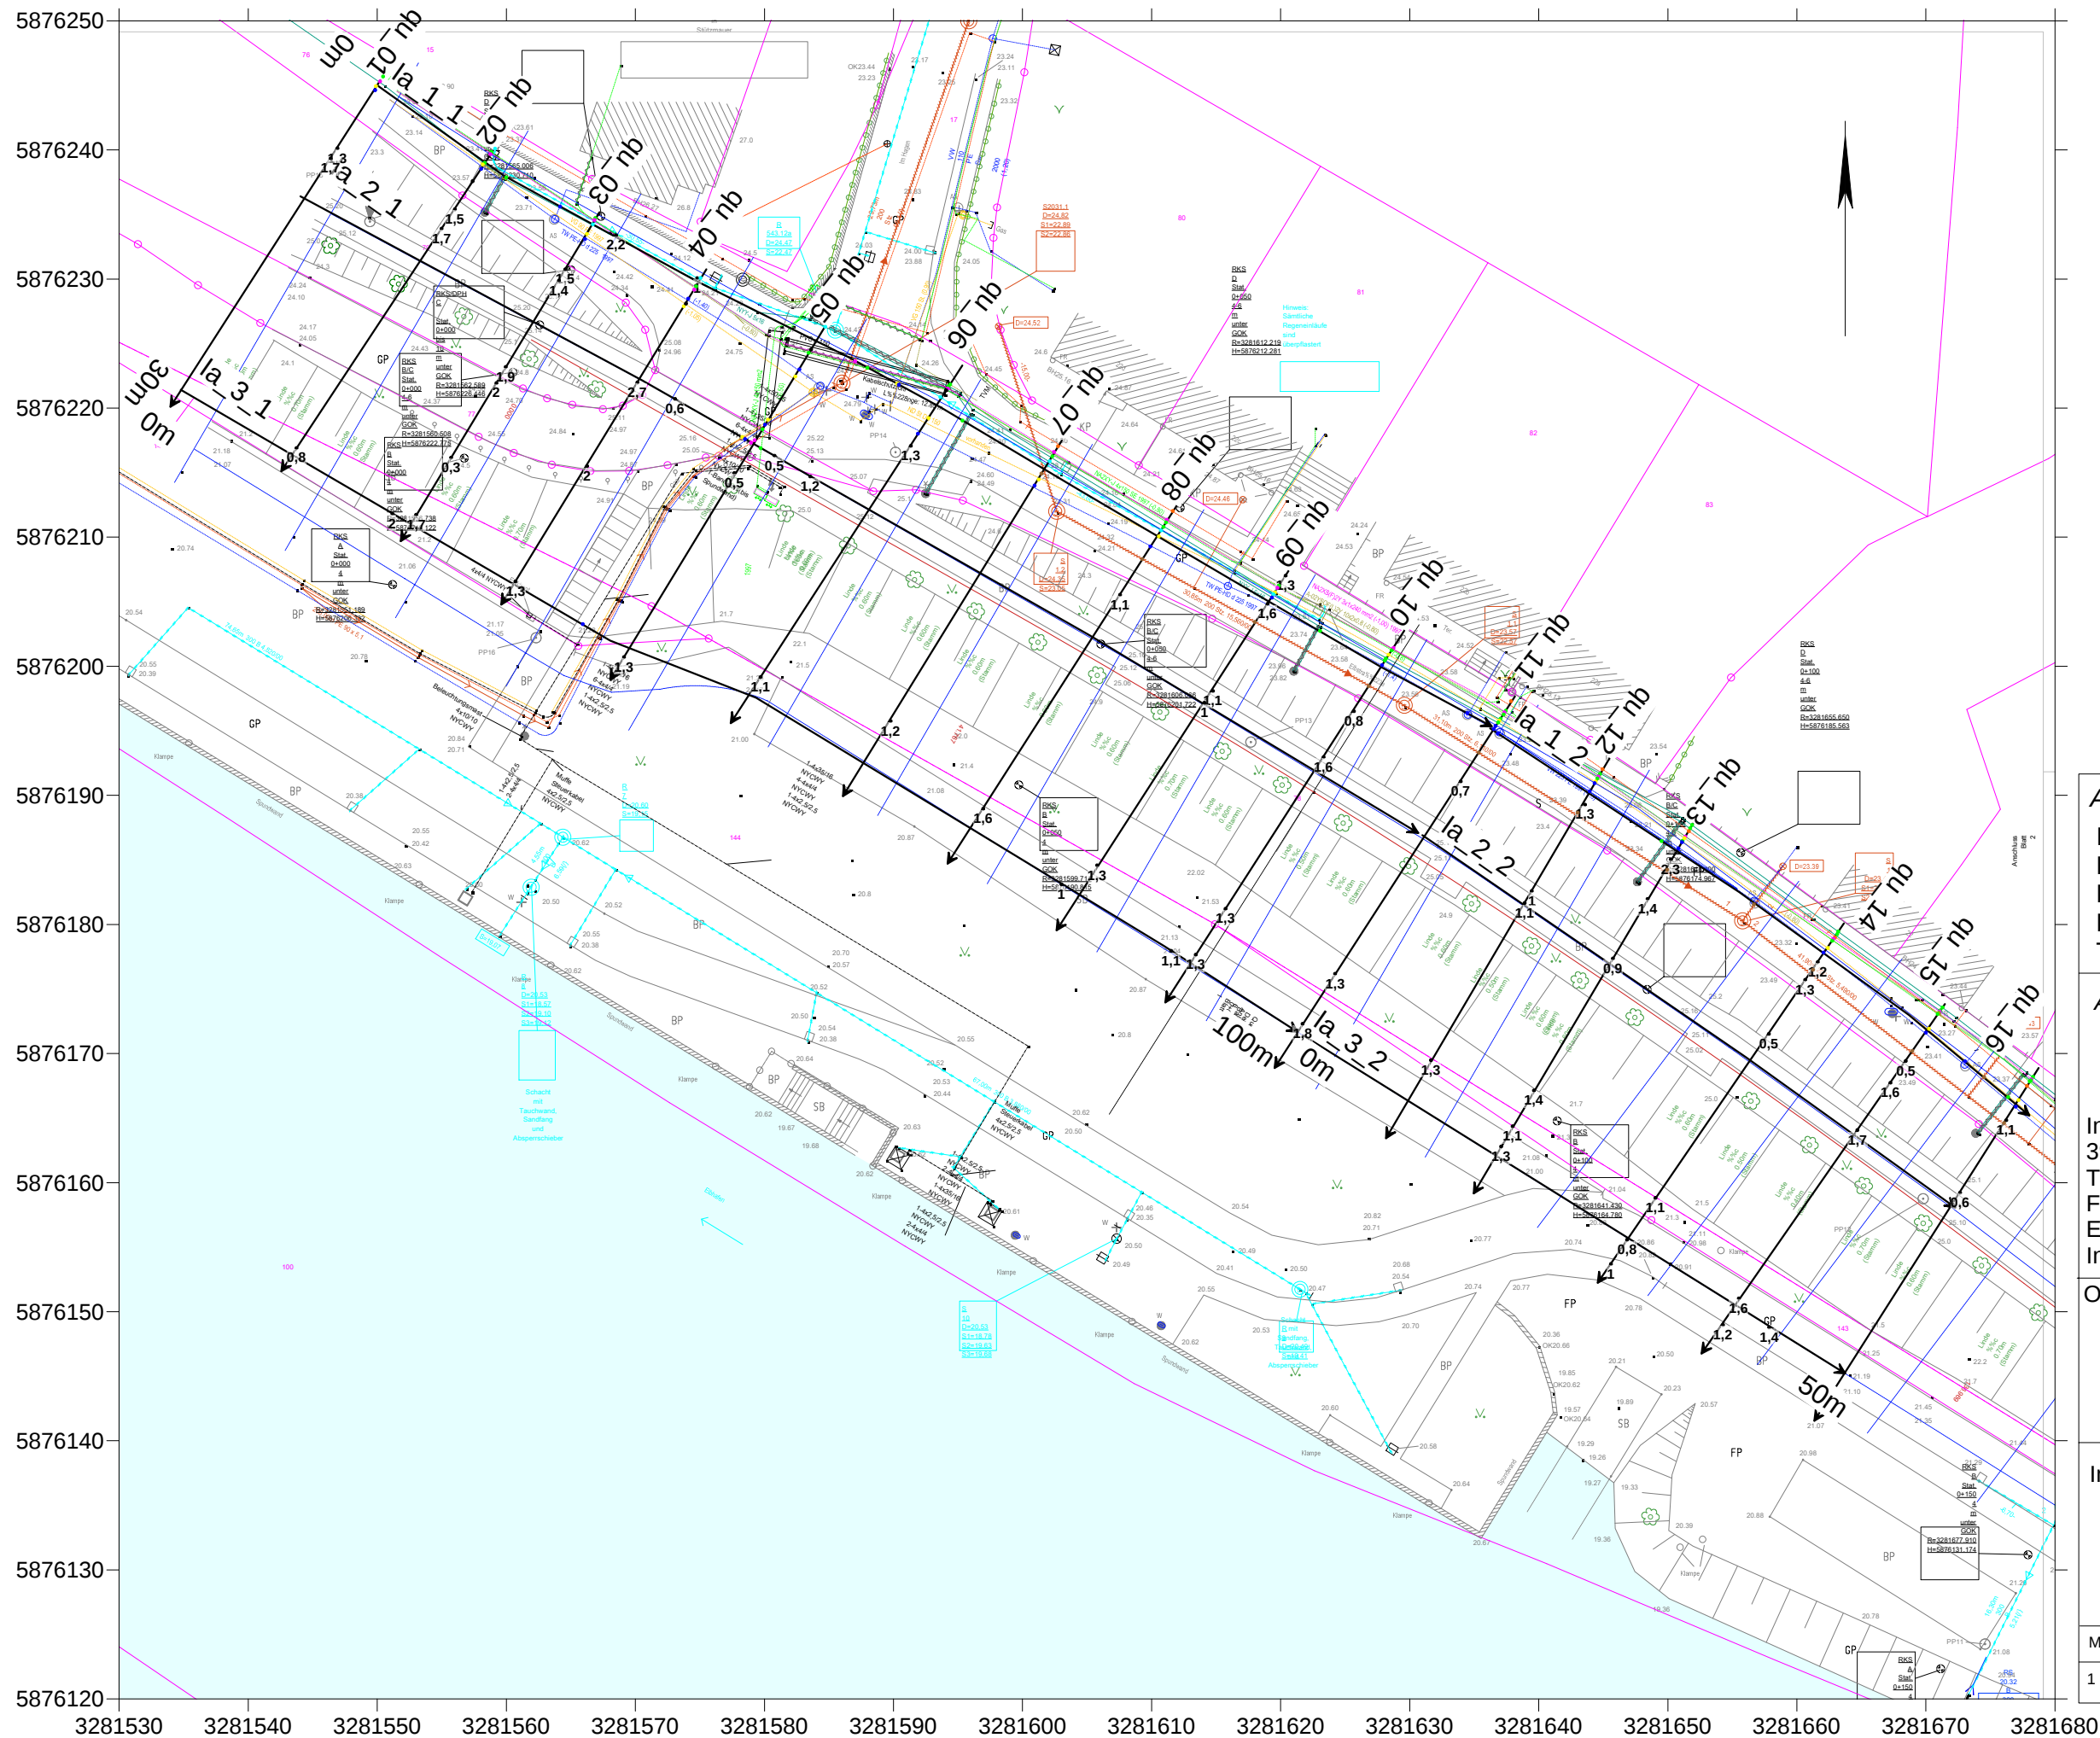
Lage der Profile  
der Georadarmessungen

Anomalien nach Georadar

- ● Stromleitungen, 1 kV; 20 kV
- Fernmeldekabel
- Gasleitungen
- Trinkwasserleitungen
- Regenwasserkanal
- Schmutzwasser- oder Mischwasserkanal
- 1,6 Anomalie nicht zuzuordnen  
Oberkantentiefe [m u. GOK]
