Umweltverträglichkeitsuntersuchung (UVU)

Tonstichlandschaft Zehdenick nördlich des Bahndammes,
Ersatzneubau zweier Durchlässe,
Ertüchtigung des Notgrabens

Stand: 07/2023

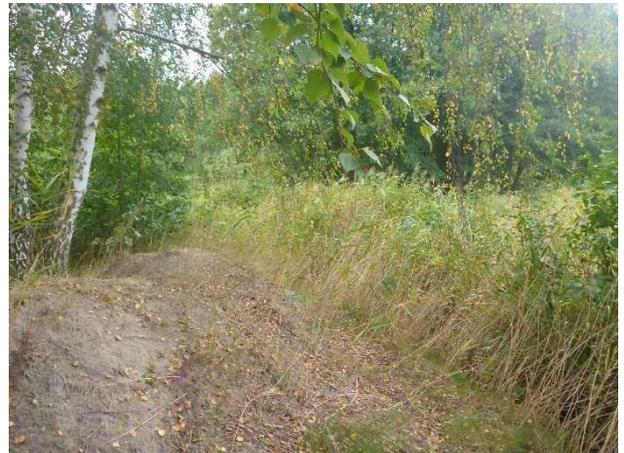
Foto 12: Notgraben zwischen Havel und Bröselstich, derzeit nicht wasserführend

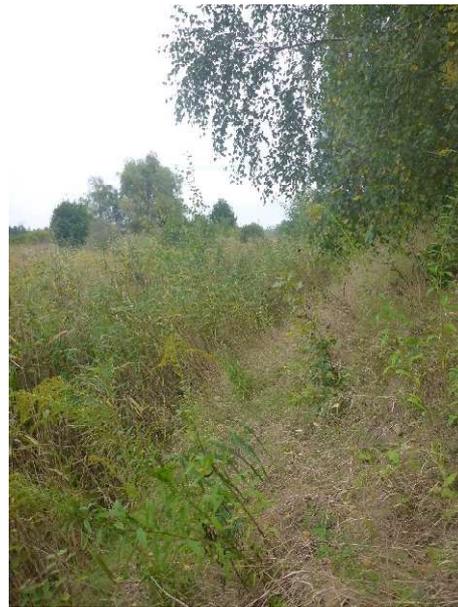
Foto 14: Notgraben, dichte Schilfbestände mit angrenzender Ruderalvegetation auf Erdaushub

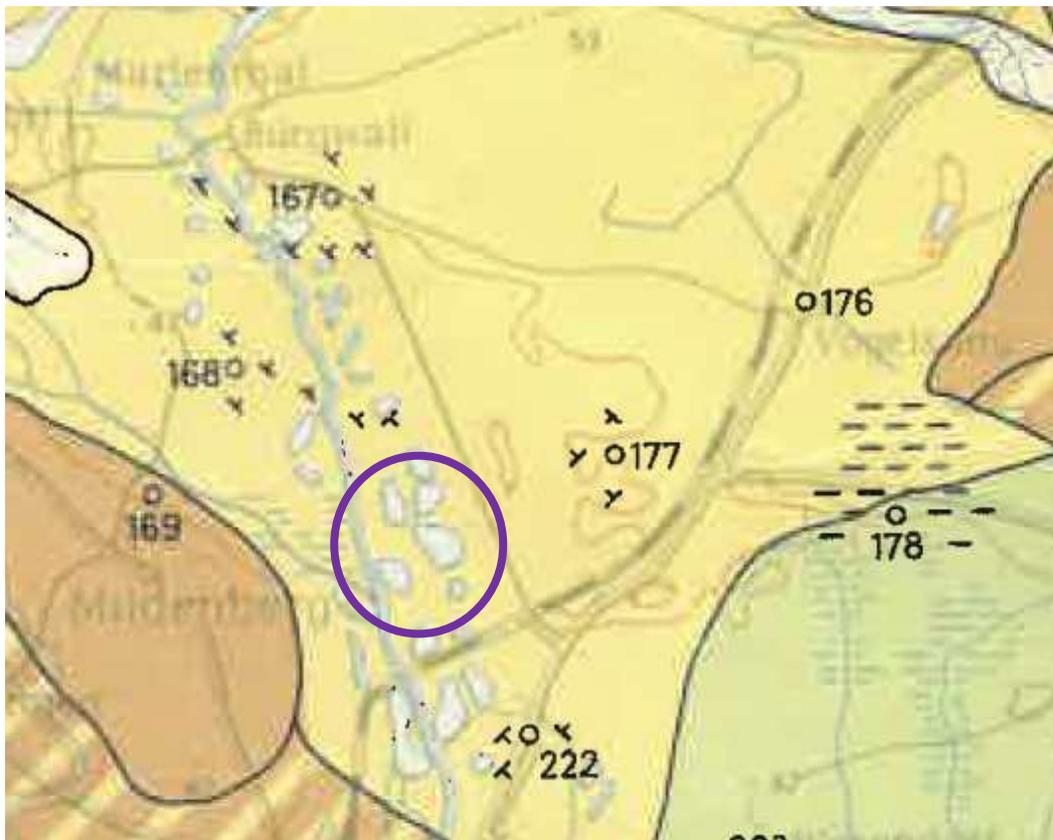
Abbildung 6: Auszug Hydrogeologische Grundkarte der DDR 1: 100.000

Die Hydrogeologische Übersichtskarte der DDR¹⁹ zeigt für das engere Plangebiet wechselhafte Anordnungen der Grundwasserstockwerke. Dabei liegt der Hauptgrundwasserleiter in wechselhaft aufgebauten Sand- und Kiesablagerungen der Sanderflächen. Teilweise ist er bedeckt und durch undurchlässige Einlagerungen aufgespalten. Insbesondere nördlich von Zehdenick sind großflächige Beckentoneinlagerungen entlang des Havel-schlauches vorhanden (Tonstiche). Die im Erläuterungsband zur Karte dargestellten Bohrungen 177 und 222 (siehe nachfolgende Aufschlussprofile) zeigen, dass im relevanten Bereich zwischen 6,2 m und 9 m unter Flur Sande vorhanden sind. Der Ton bzw. der Geschiebemergel beginnt erst danach.

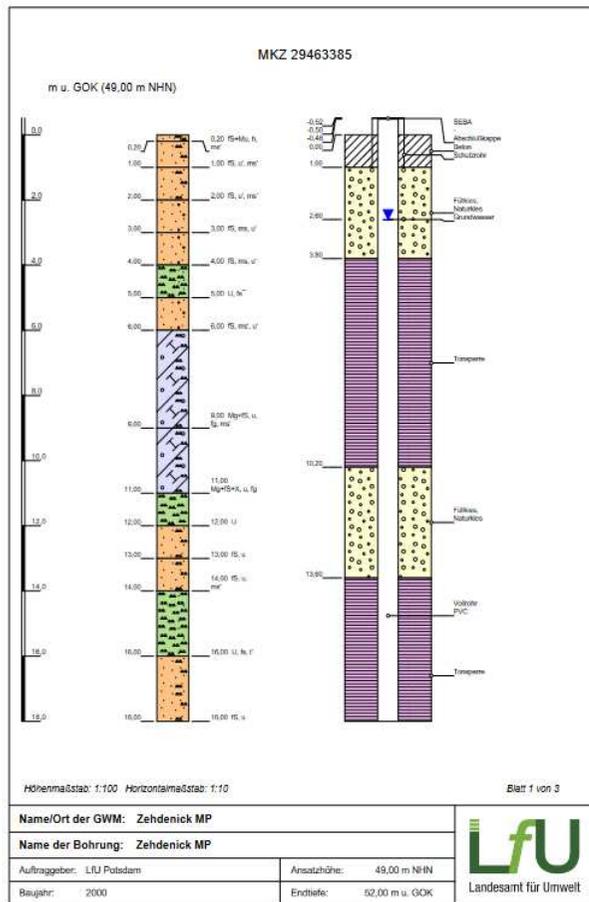
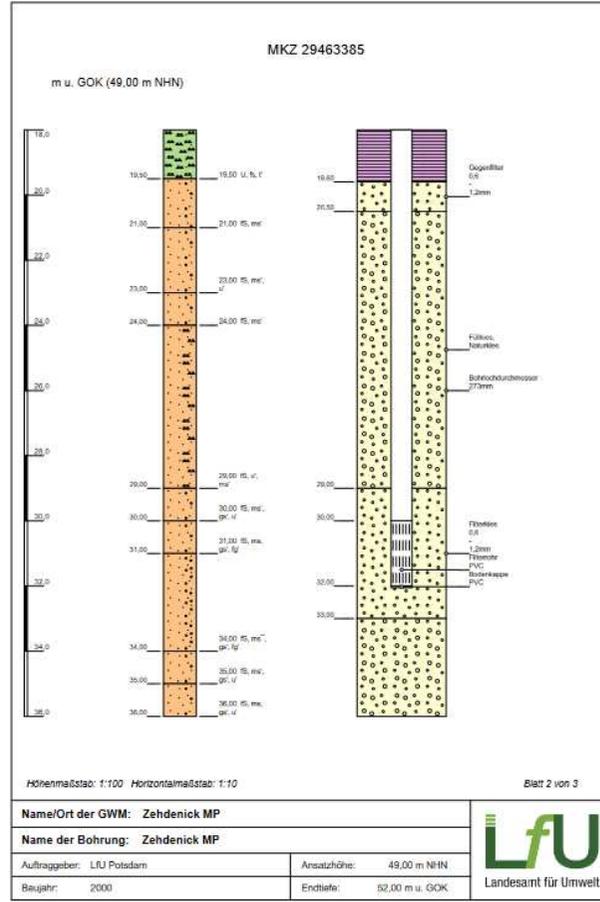
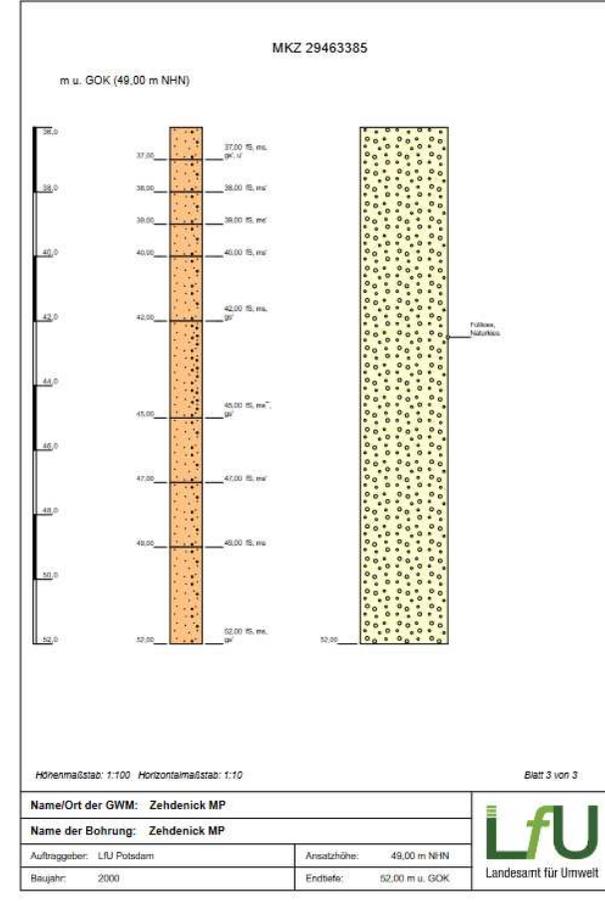
Abbildung 7: Ausbaudaten der 3 Grundwassermessstellen MKZ 29463385 Zehdenick östlich der Straße Neuhof-Burgwall²⁰

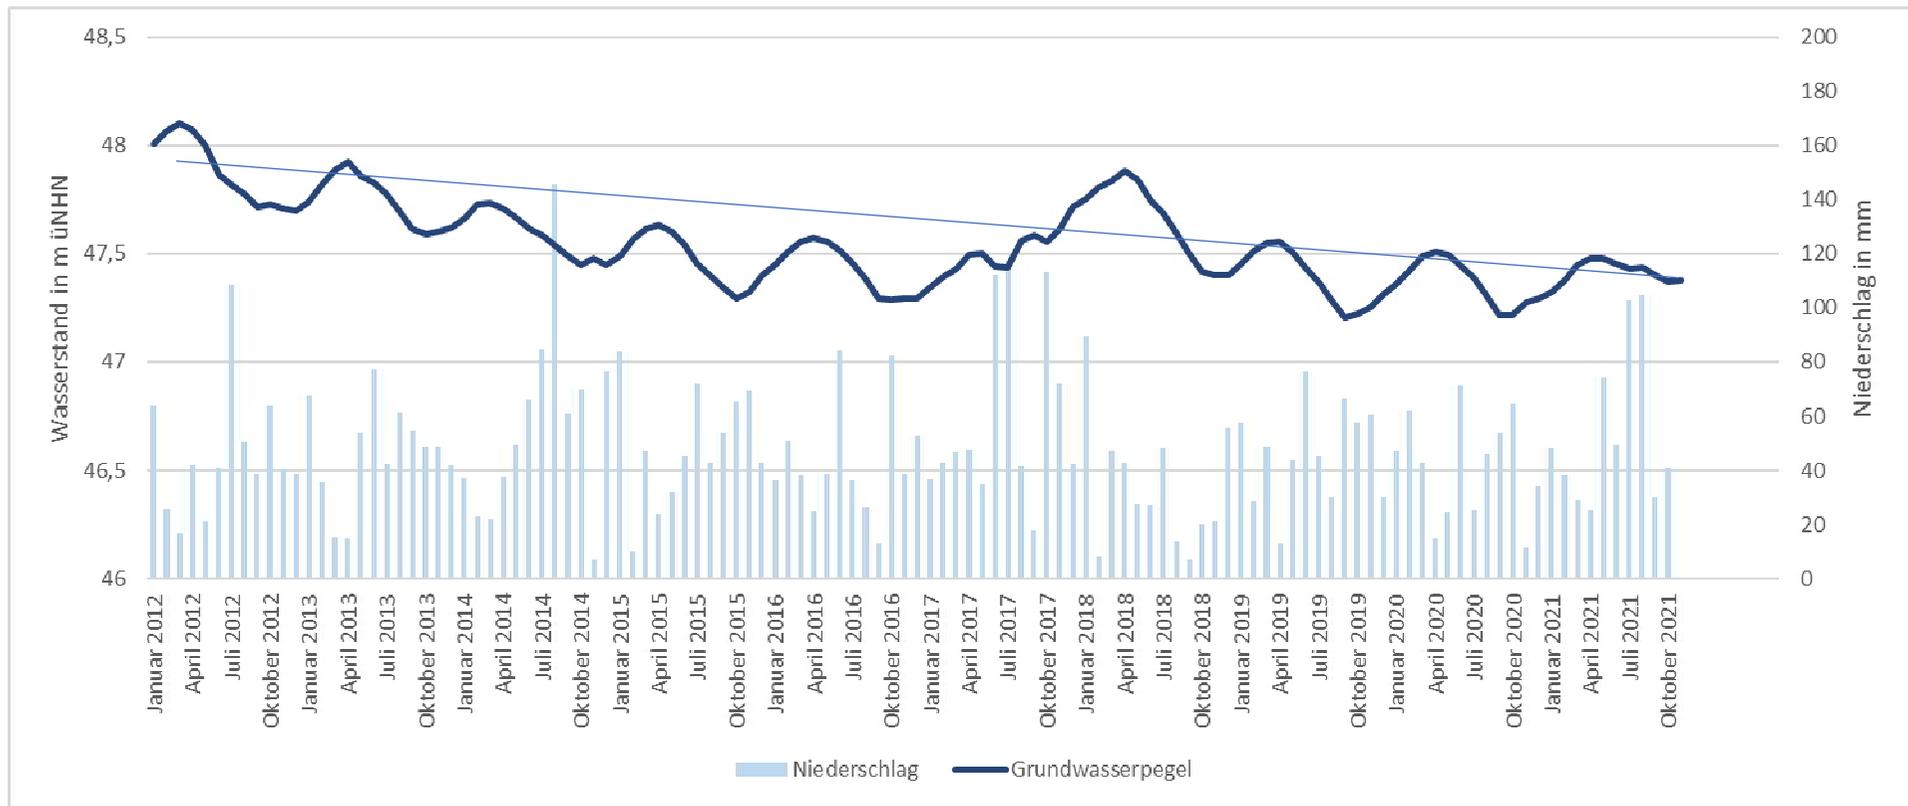
Diagramm 3: Zusammenhang zwischen Niederschlag und Verlauf der Grundwasserstände an der Messstelle MKZ 29463385 Zehdenick im Zeitraum Januar 2012-Oktober 2021

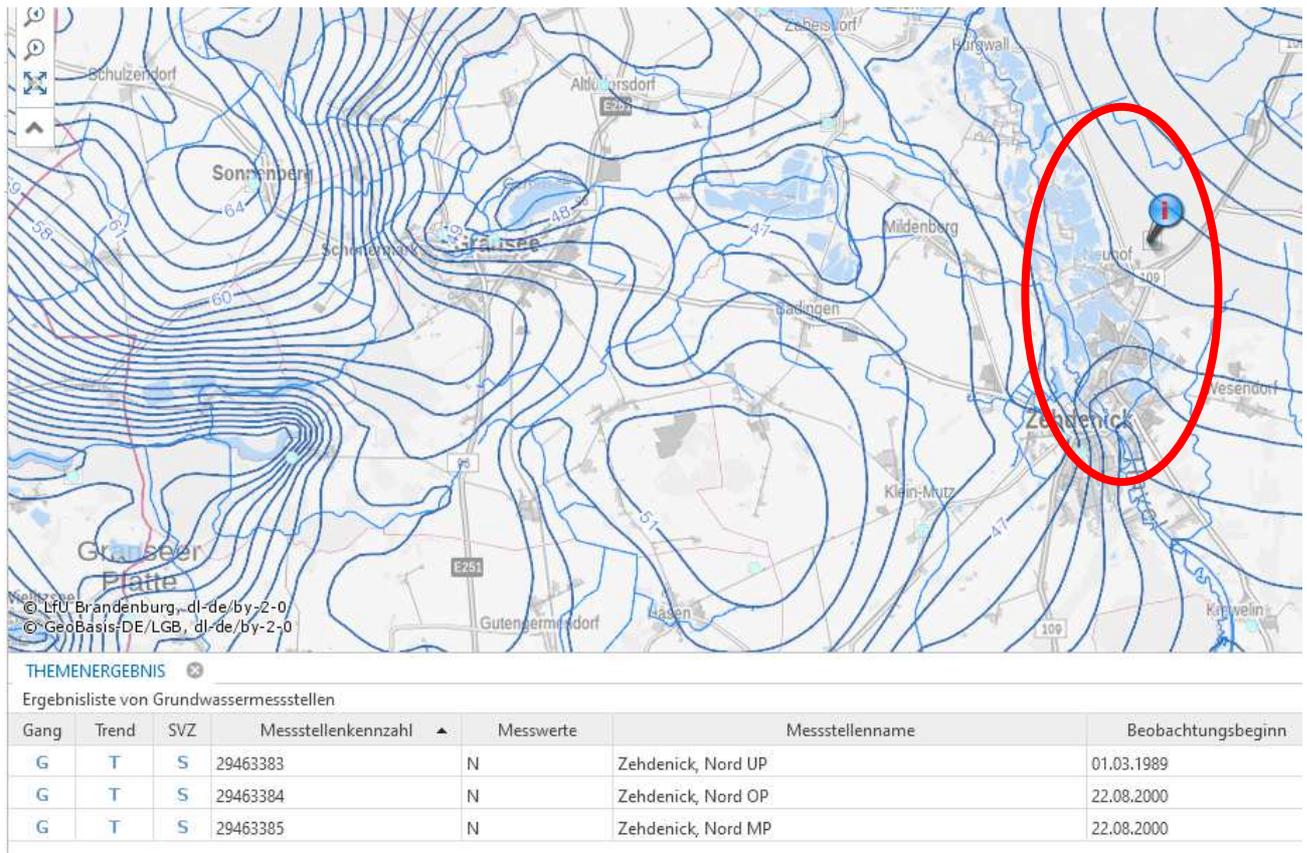
Abbildung 8: Karte der Hydroisohypsen des 1. Grundwasserleiters²²

Bedingt durch die Pegelunterschiede an der Schleuse Zehdenick verändert sich die Grundwasserfließrichtung in der Ortslage Zehdenick mehr nach Süden hin, weil die Havel hier die entsprechende Entwässerungsfunktion hat.

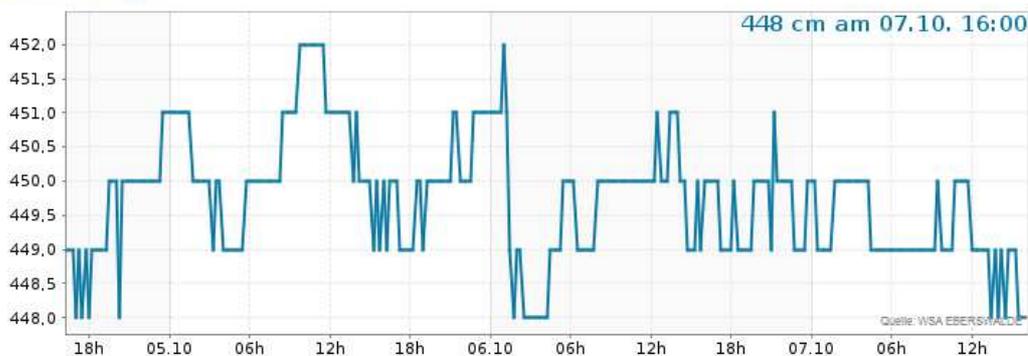
Abbildung 9: Beispielhafter Wasserstandsverlauf des Oberpegels an der Schleuse Zehdenick²³

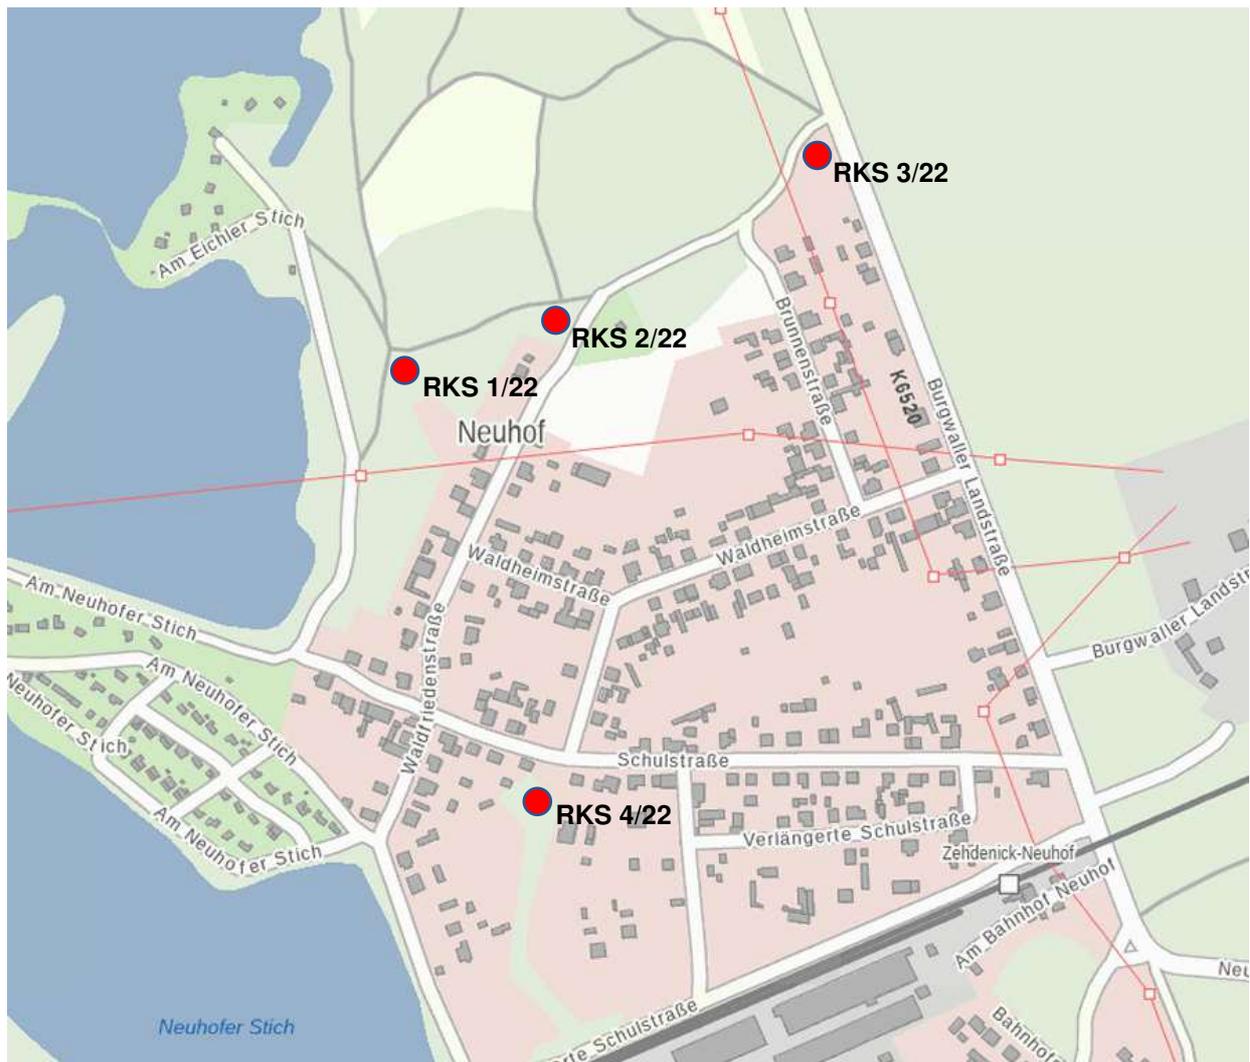
Abbildung 10: Lageplan der neu gesetzten Grundwasserpegel in Neuhoof (Kartengrundlage: Brandenburg Viewer)

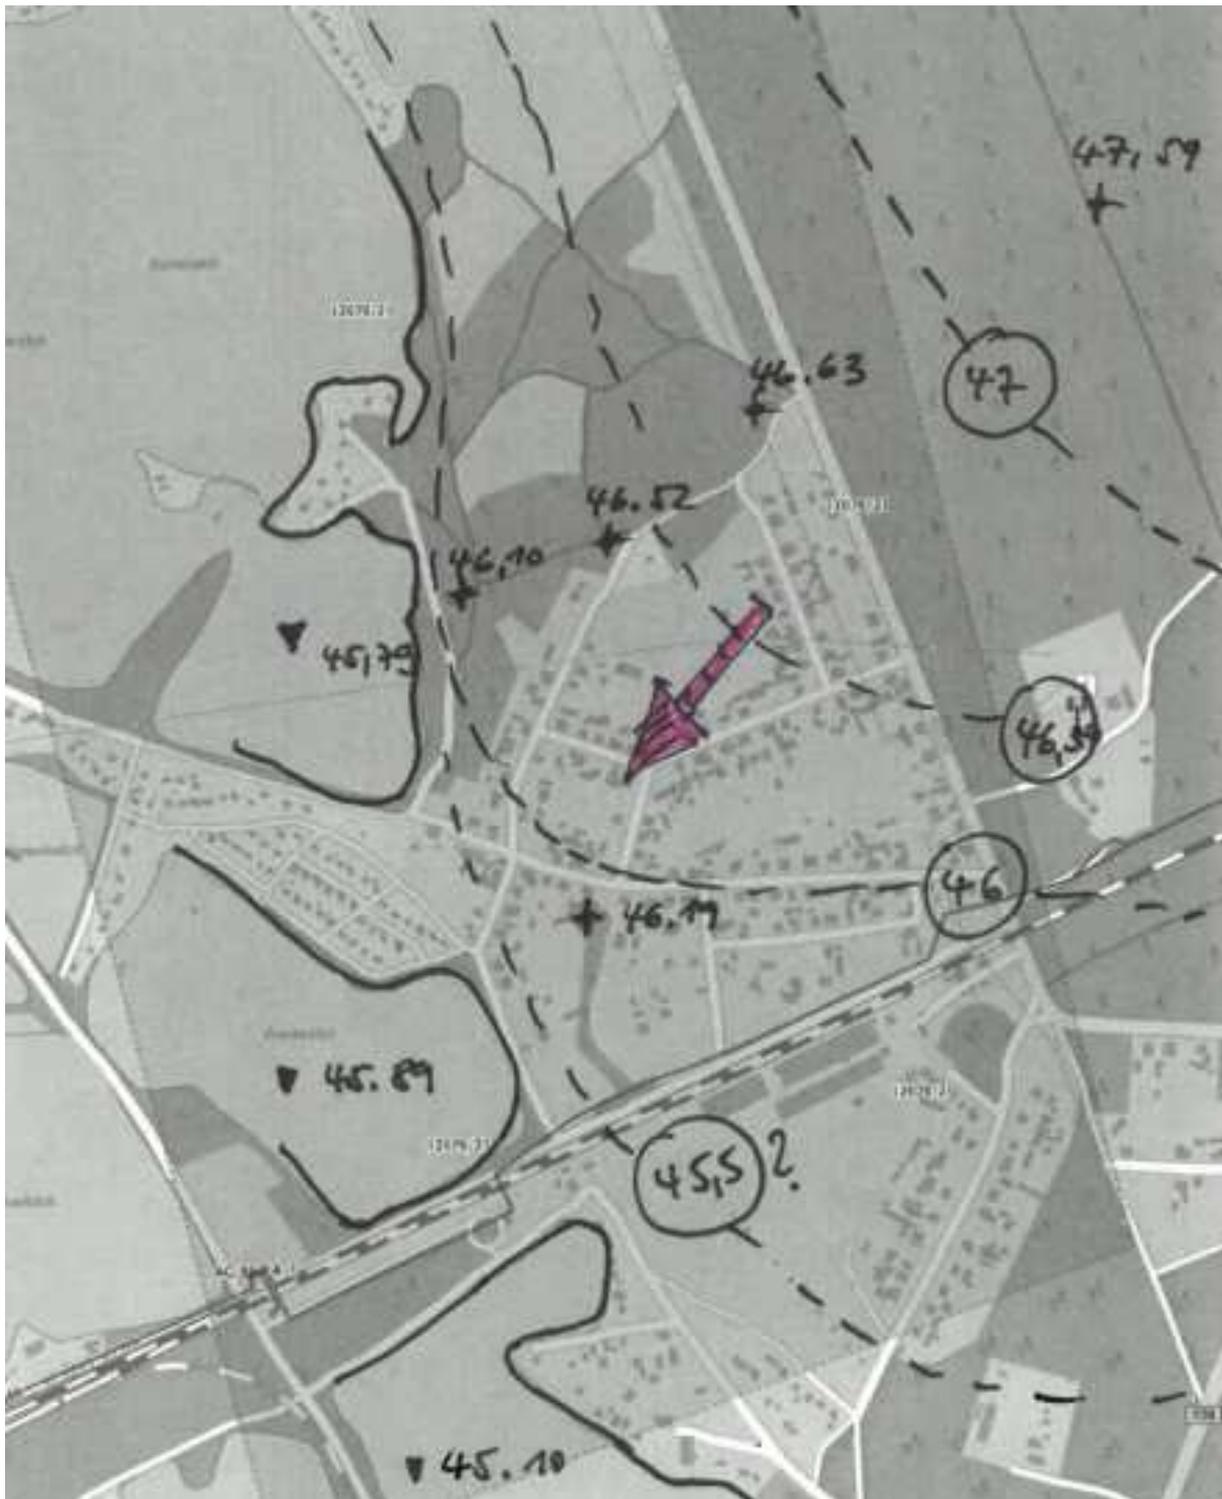
Abbildung 11: Stichtagsauswertung 22.02.2022

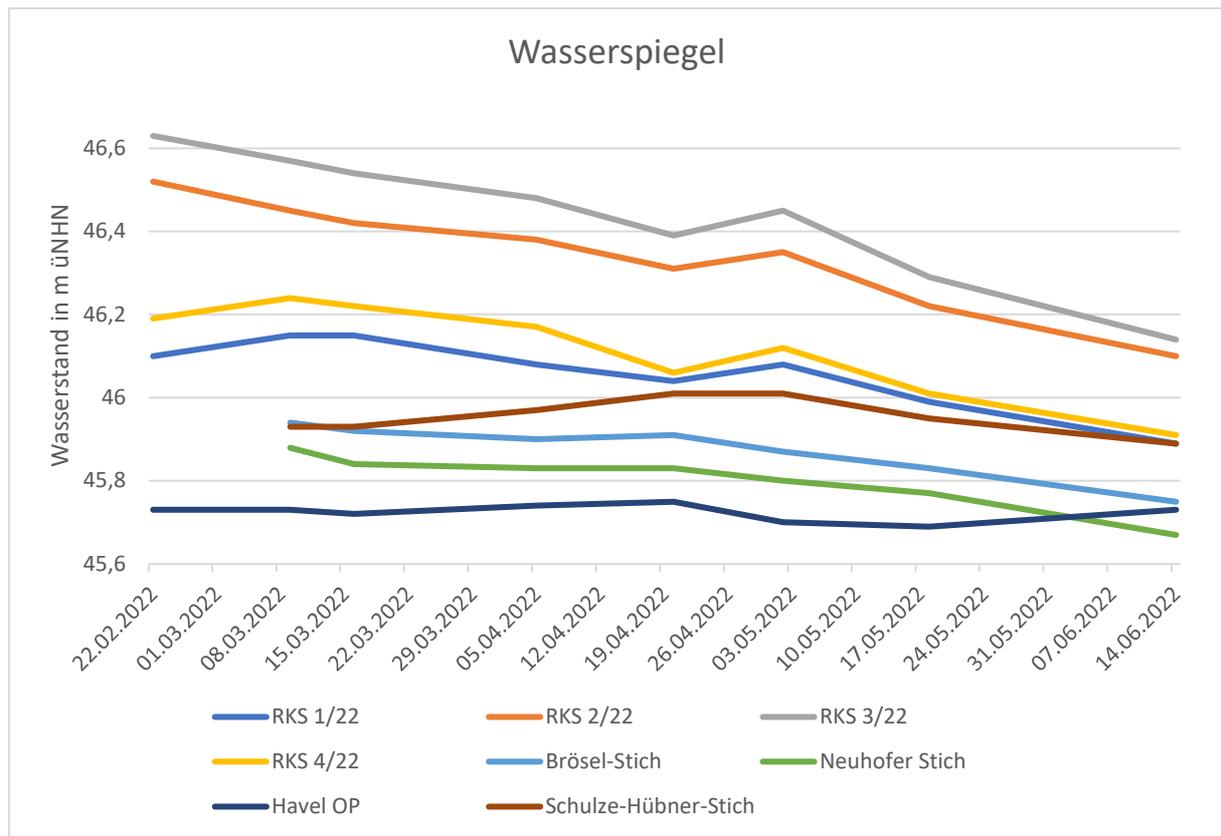
Diagramm 6: Verlauf der Wasserstände in den Grundwassermessstellen, der Havel und drei Tonstichen

Die Entwicklung der Wasserstände über die Zeit verläuft an allen Standorten ähnlich. Die Abnahme der Grundwasserstände steht mit der zunehmenden Trockenheit im Laufe des Jahres und der grundsätzlichen Verfügbarkeit von Wasser in der Landschaft in Zusammenhang.

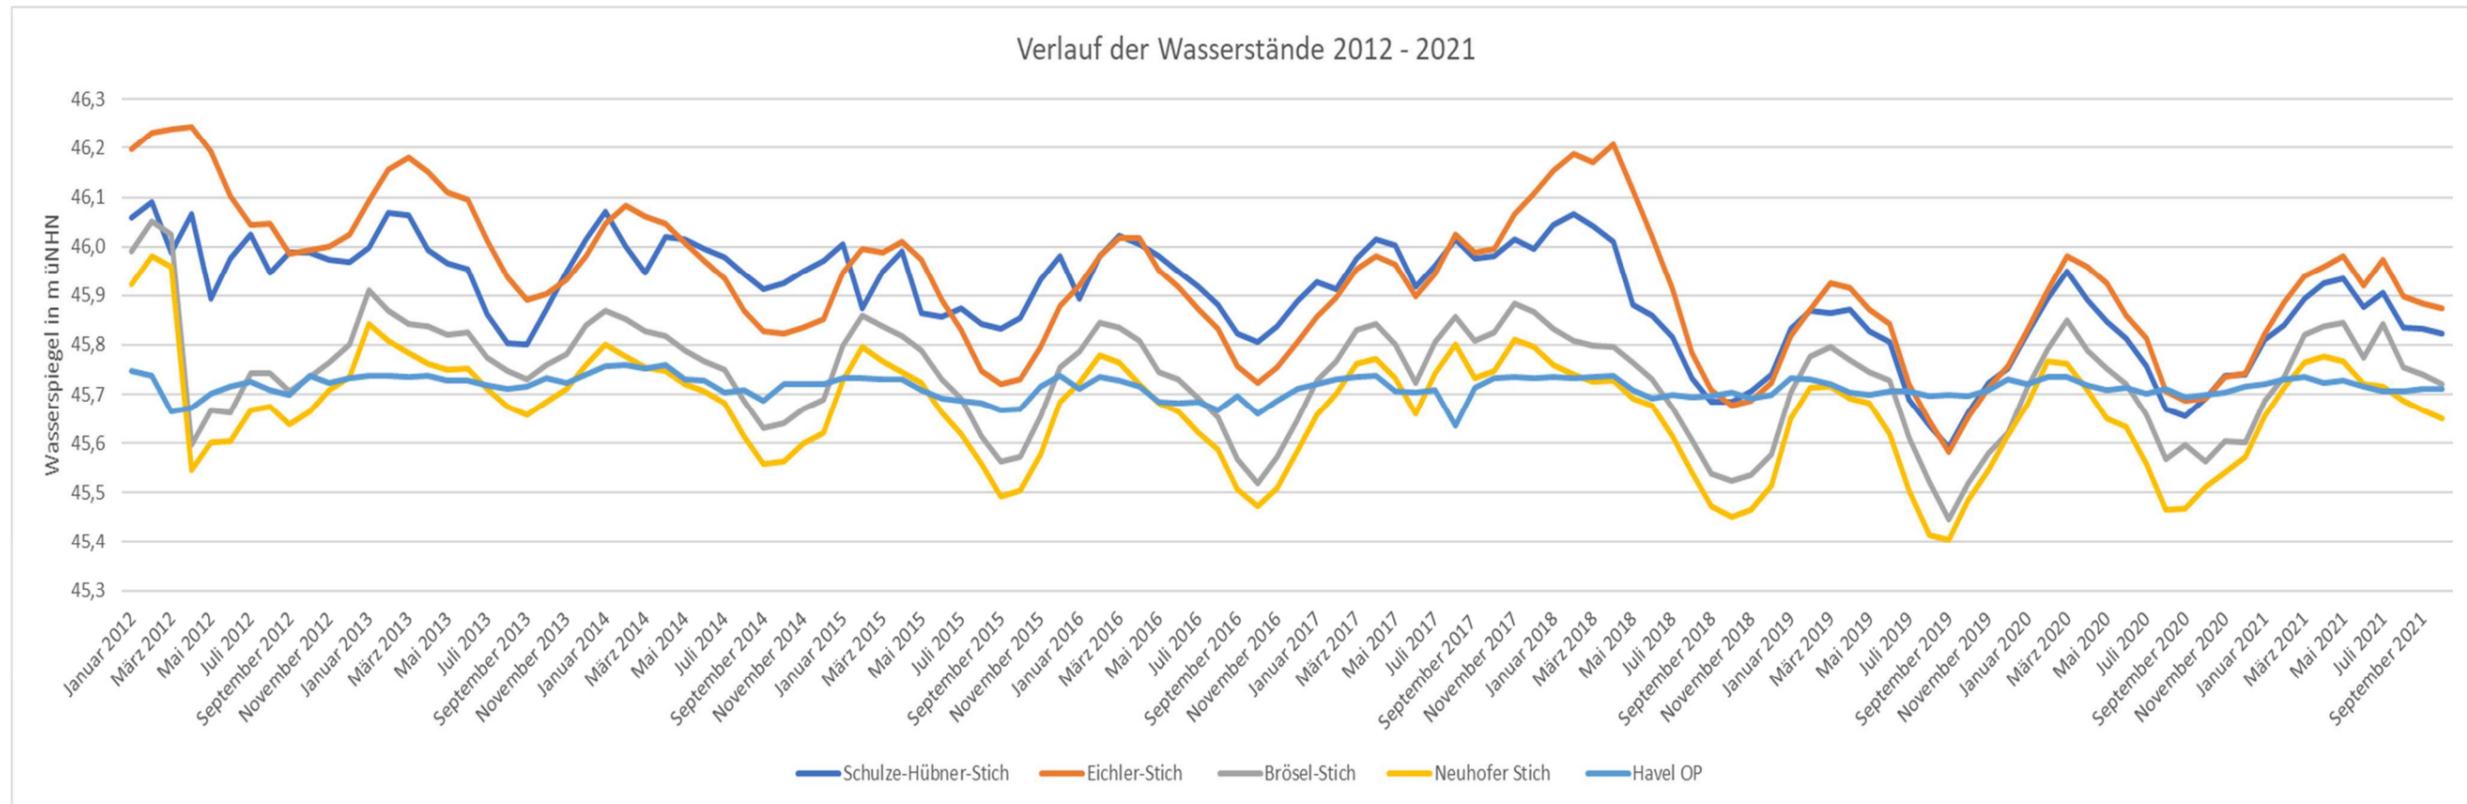
Diagramm 7: Verlauf der Wasserstände in ausgewählten Tonstichen und der Havel zwischen 2012 und 2021

Zu beachten ist jedoch, dass sowohl der Anstieg nach Niederschlägen als auch die Absenkung jeweils zeitverzögert eintreten. Die Grundsätzliche Absenkung der Wasserspiegel der Stiche auf das Havelniveau auch im Sommer ist aus wasserwirtschaftlicher und ökologischer Sicht schwierig und nicht zielführend.

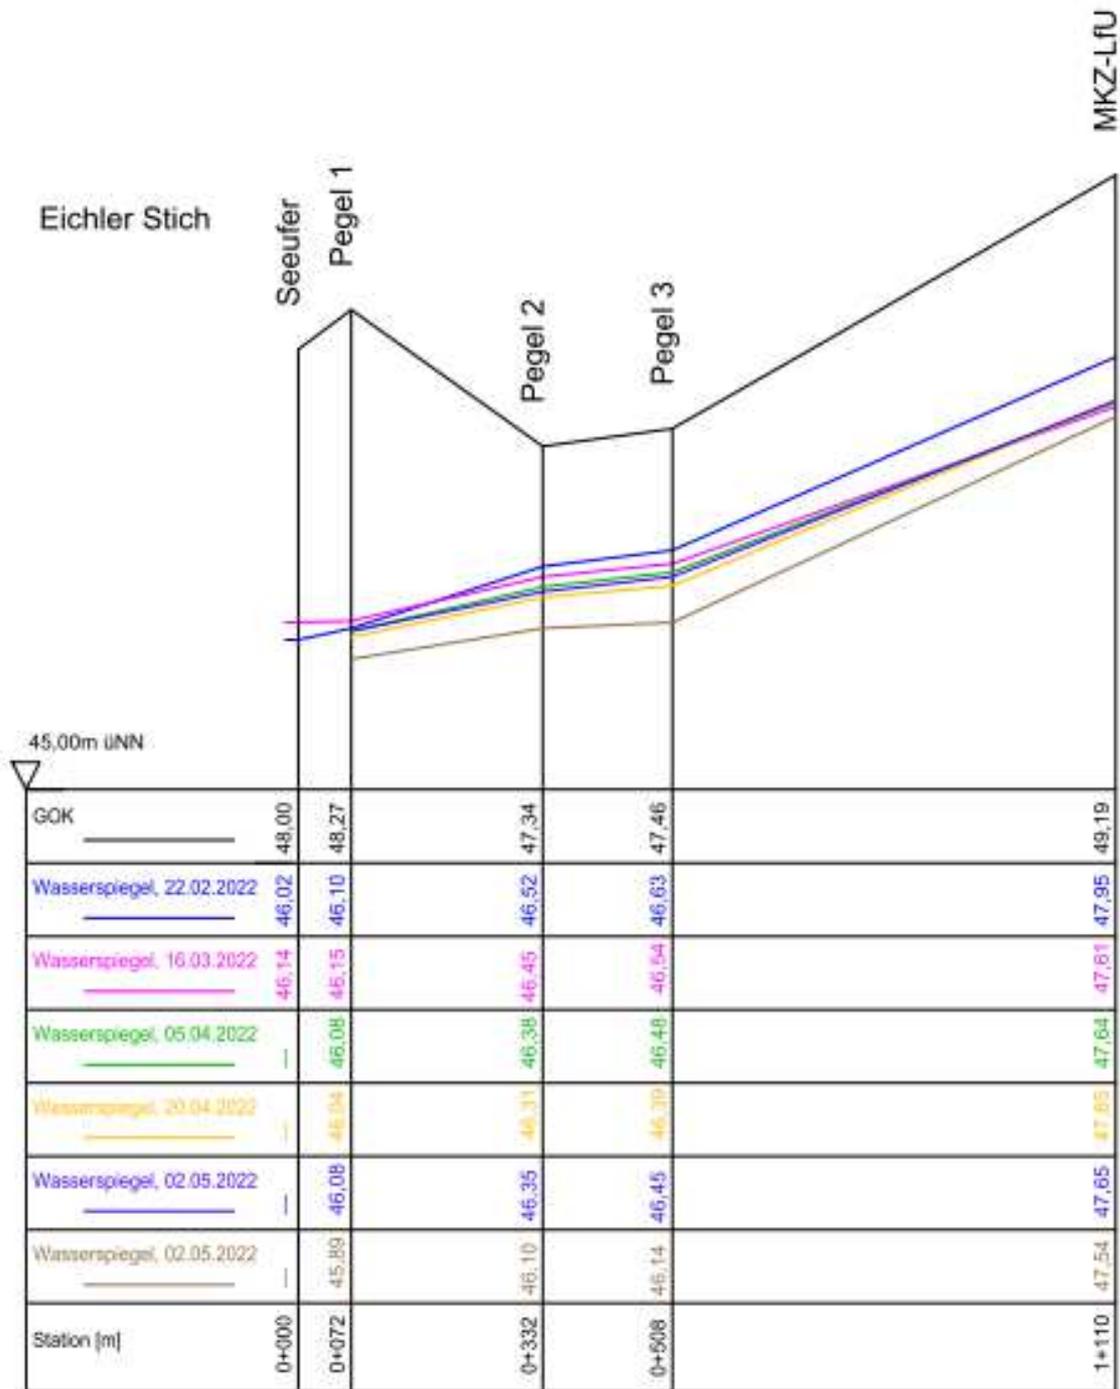
Abbildung 14: Verlauf der Wasserstände an den Messtagen 2022 an den RKS 1-3, am Eichlerstich sowie am Pegel MKZ LfU

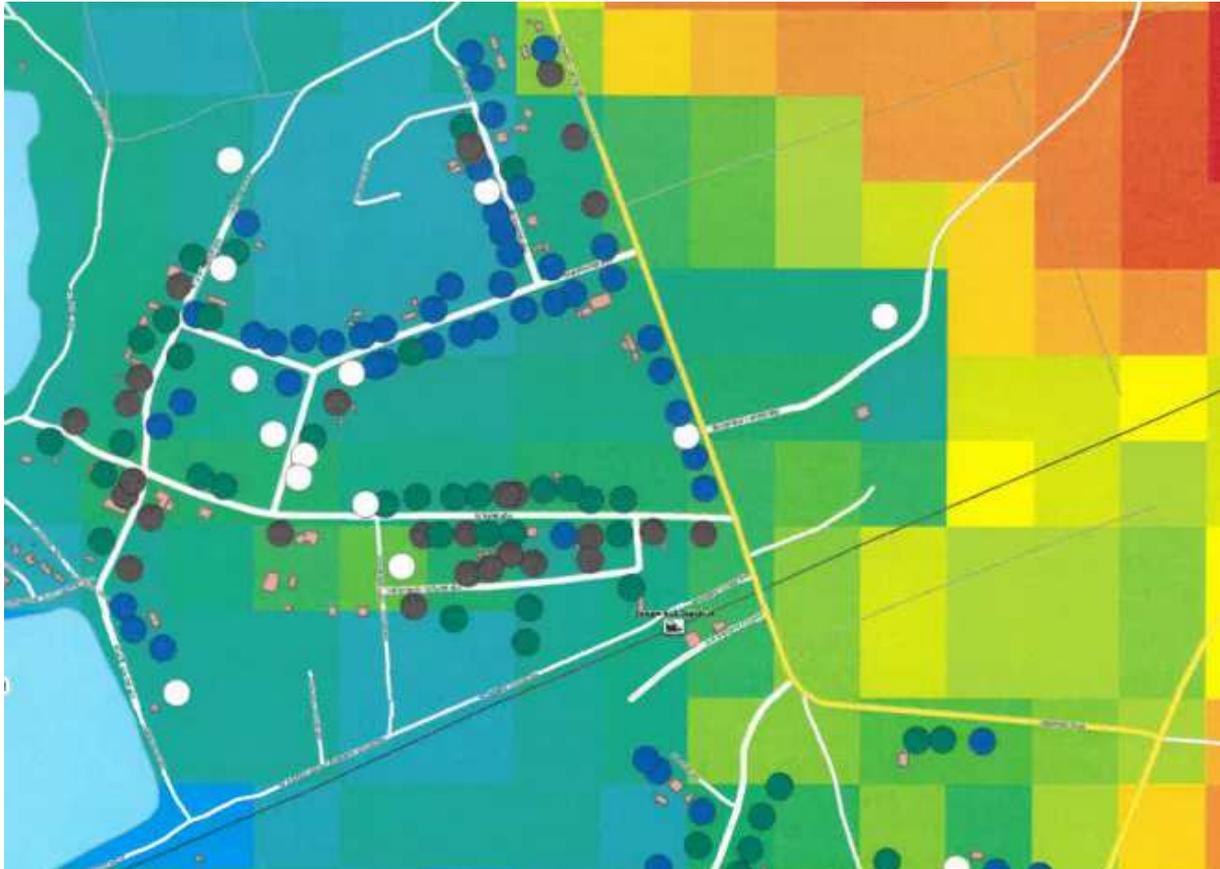
Abbildung 15: Auszug aus der Karte der Stadtwerke Zehdenick: Häuser mit „Wasserproblemen“ (blaue Punkte = Wasserproblem)²⁶

Durch die Stadtwerke Zehdenick wurden Anwohner im Zuge der der Starkregenereignisse vom 22., 29. und 30.07.2011 zur Betroffenheit ihrer Keller befragt. Dabei zeigt sich, dass besonders der nördliche Siedlungsteil von Neuhof in der Waldheimstraße, Brunnenstraße und an der Burgwaller Landstraße betroffen waren (siehe nachf. Abbildung).

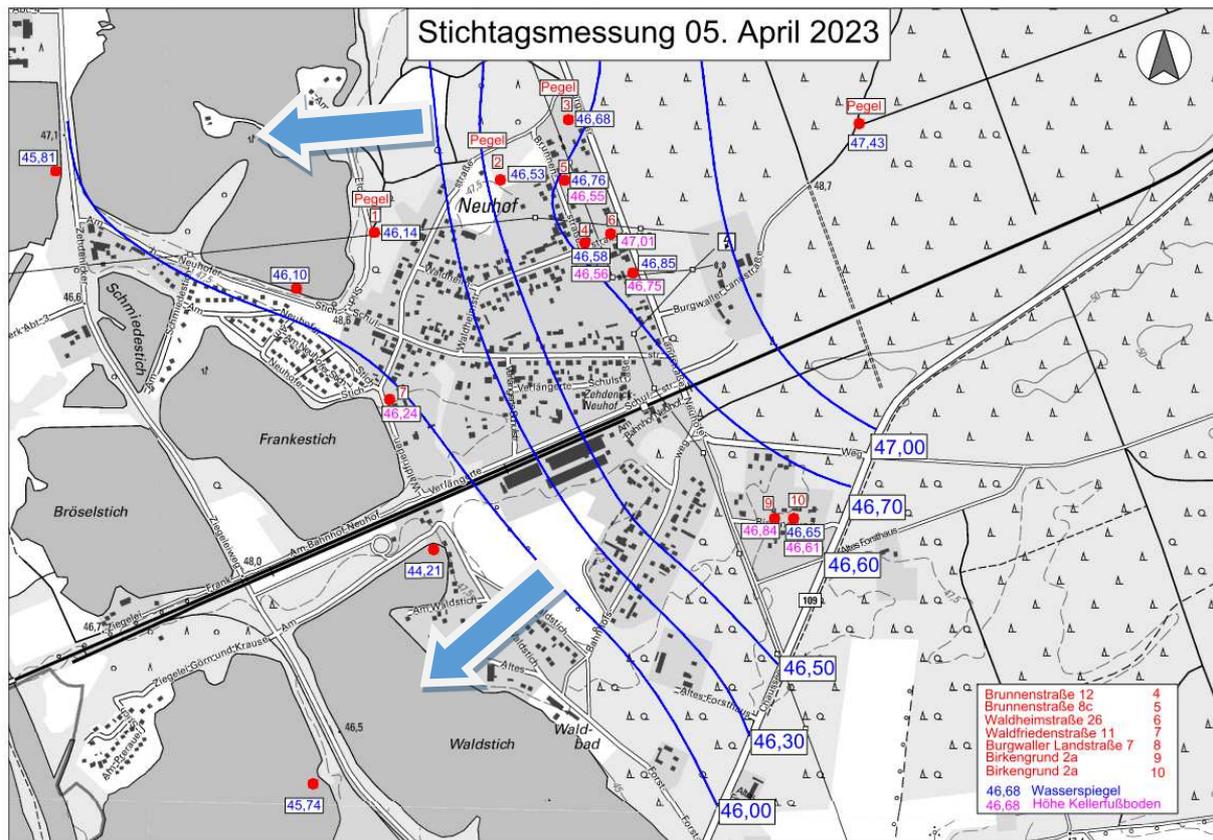
Abbildung 16: Stichtagsmessung 05.04.2023, Grundwasserfließrichtung und Hydroisohypsen

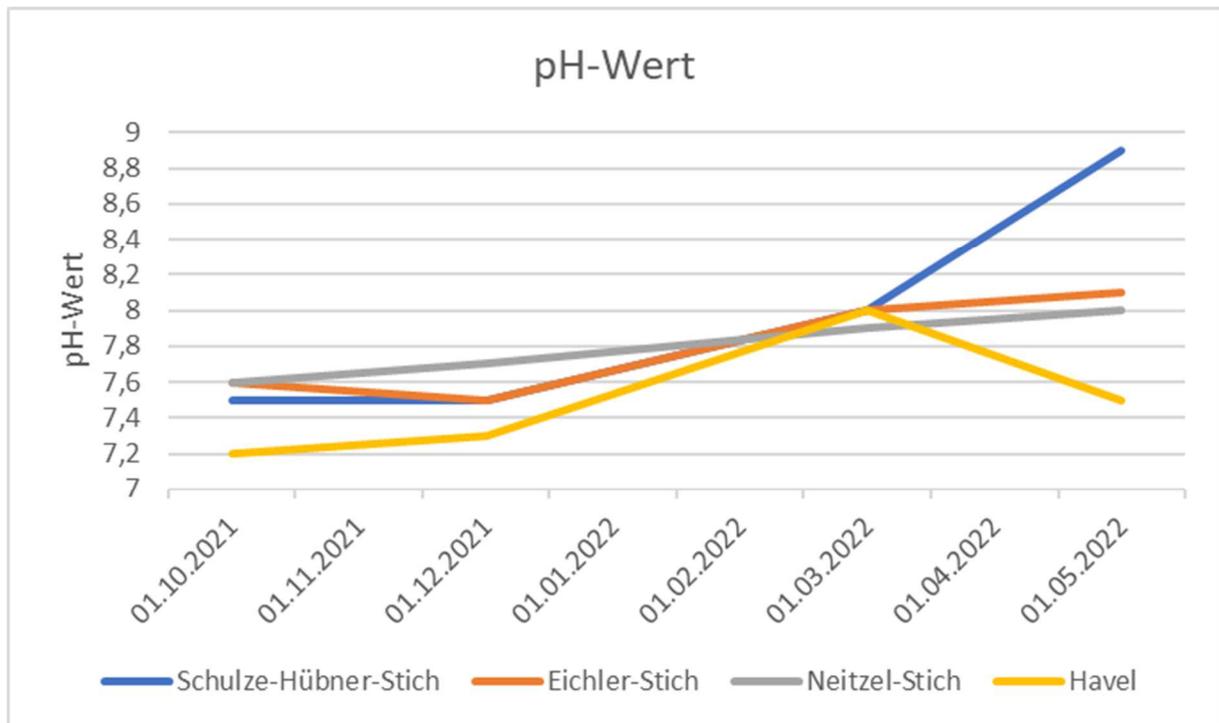
Diagramm 8: Vergleich pH-Wert

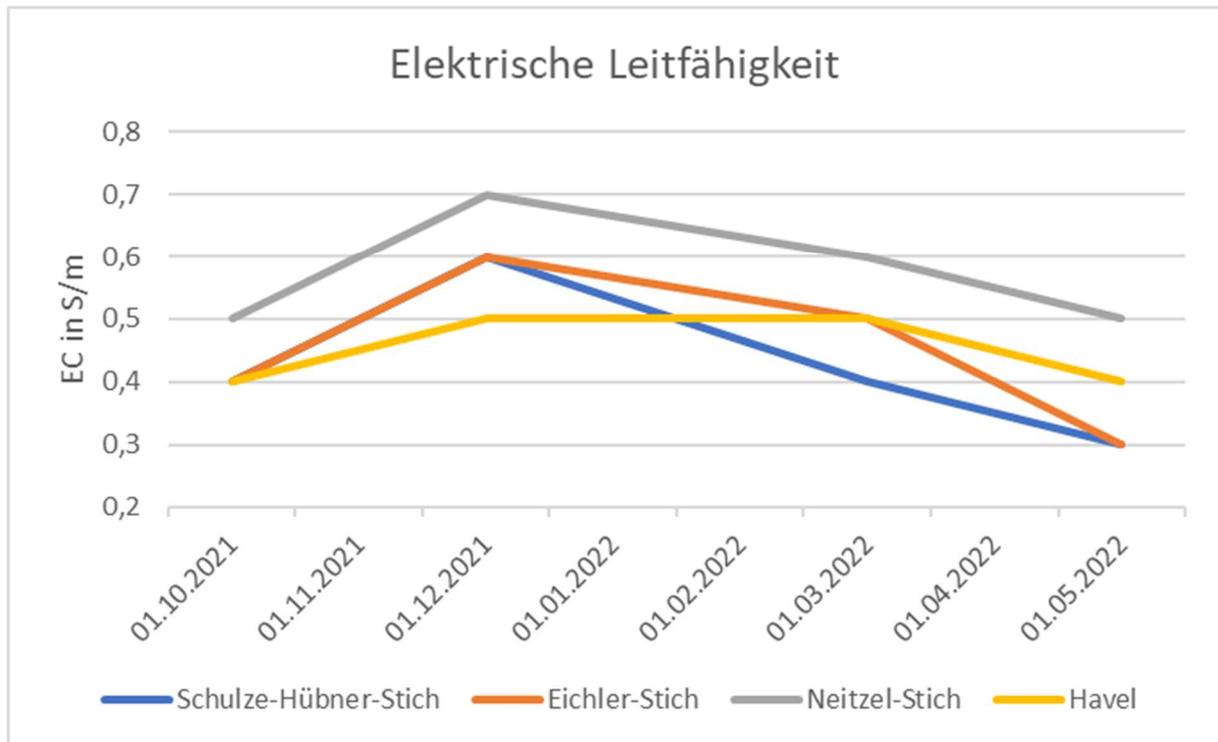
Diagramm 9: Vergleich elektrische Leitfähigkeit

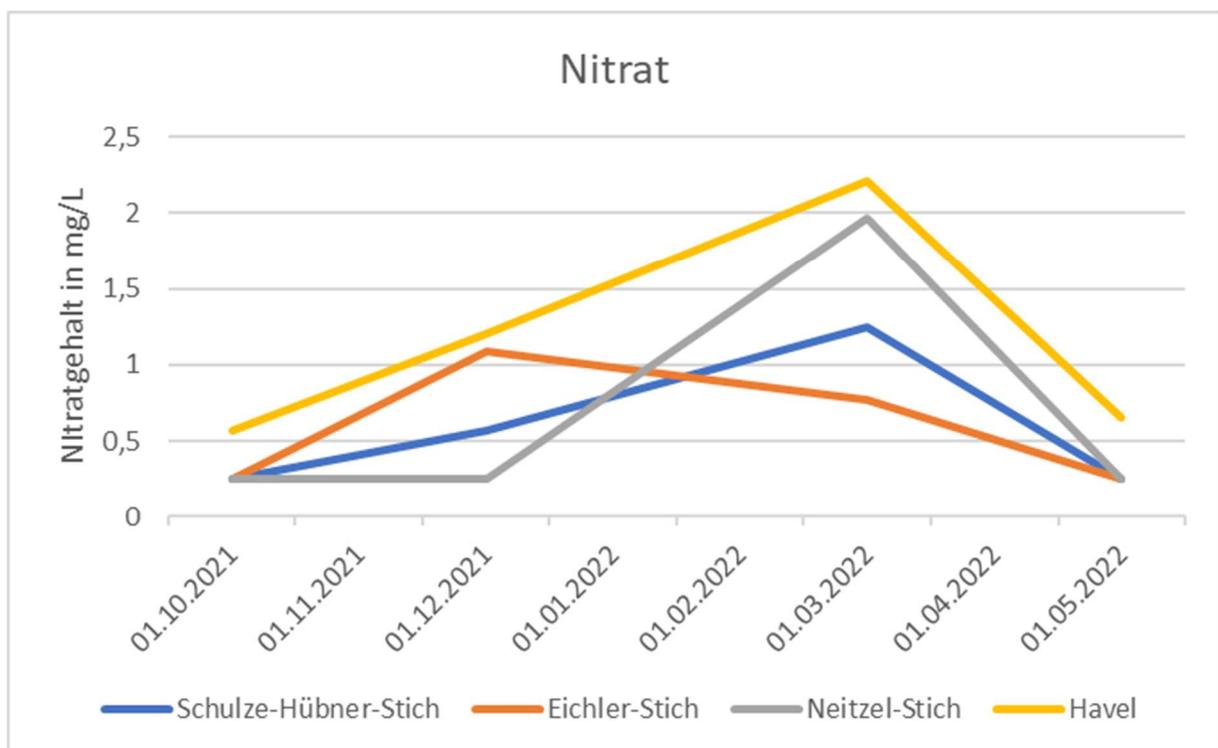
Diagramm 10: Vergleich Nitrat

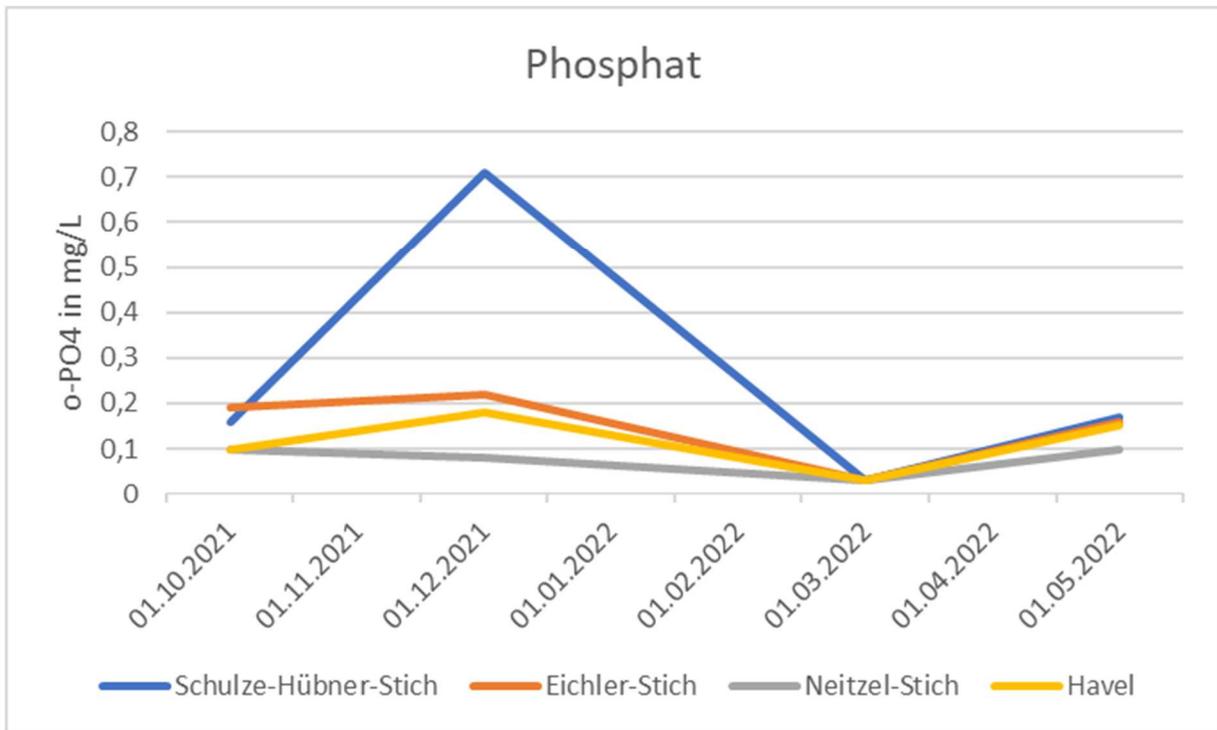
Diagramm 11: Vergleich Phosphat

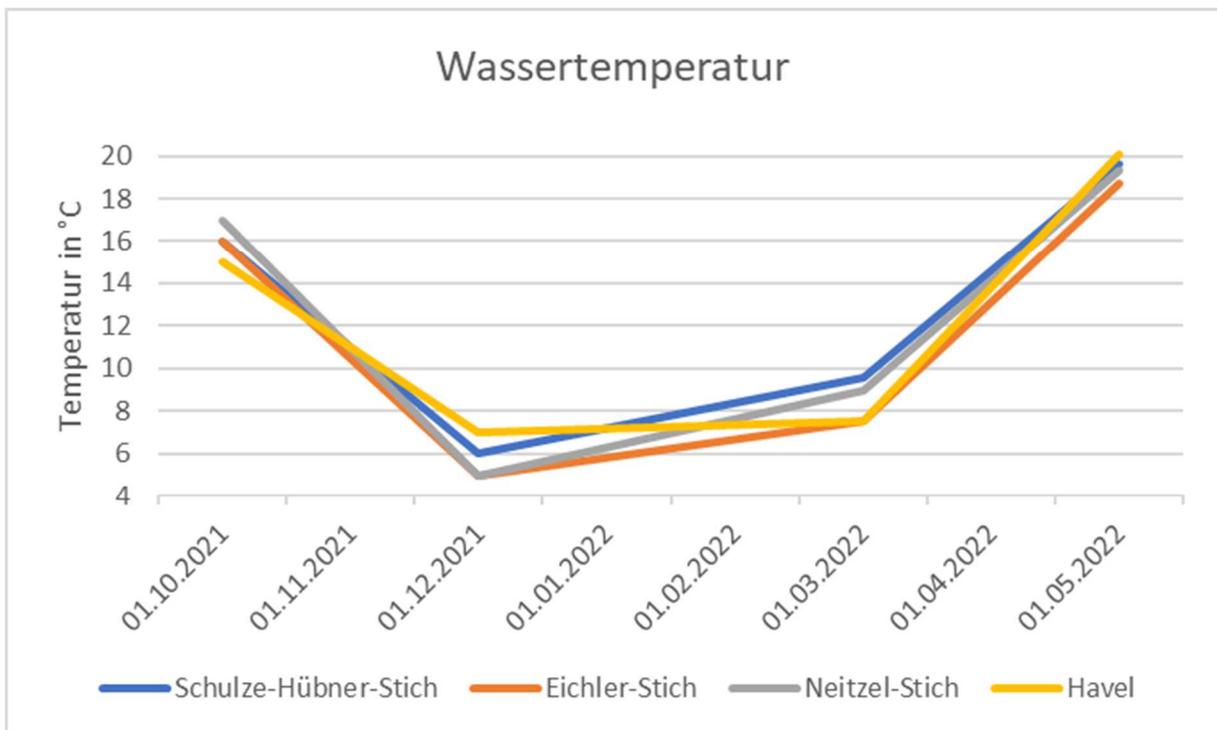
Diagramm 12: Vergleich Wassertemperatur
