# **Biotop- und Lebensraumtypenkartierung, Faunistische Kartierung**

Tonstichlandschaft Zehdenick nördlich des Bahndammes,  
Ersatzneubau dreier Durchlässe, Ertüchtigung des Notgrabens

Auftraggeber: Ingenieurbüro Wasser – Boden – Landschaft  
Zum Jagenstein 3  
14478 Potsdam

Sieversdorf, im Februar 2023

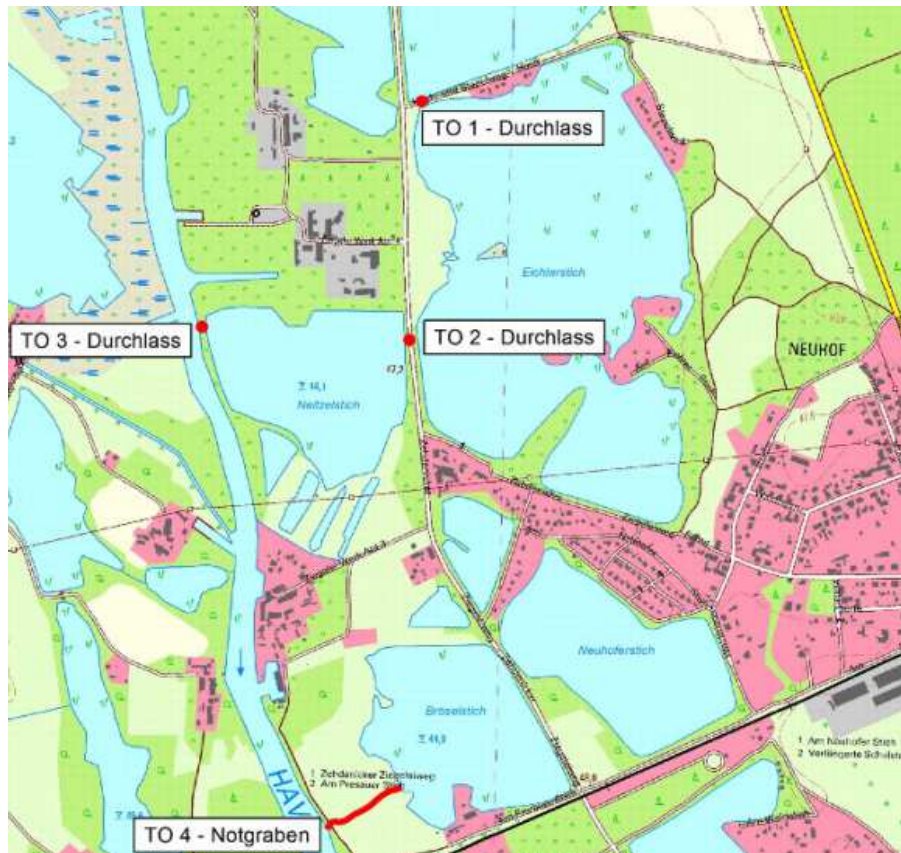
Abbildung 2: Lage der geplanten Maßnahmen (Quelle: Ingenieurbüro Wasser – Boden – Landschaft)

TO 1 Neubau des Durchlasses vom Schulze-Hübner-Stich zum Eichlerstich

TO 2 Ersatzneubau des Durchlasses vom Eichlerstich zum Neitzelstich

TO 3 Ersatzneubau des Durchlasses vom Neitzelstich zur Havel

TO 4 Ausbau des Notgrabens zwischen Bröselstich und Havel

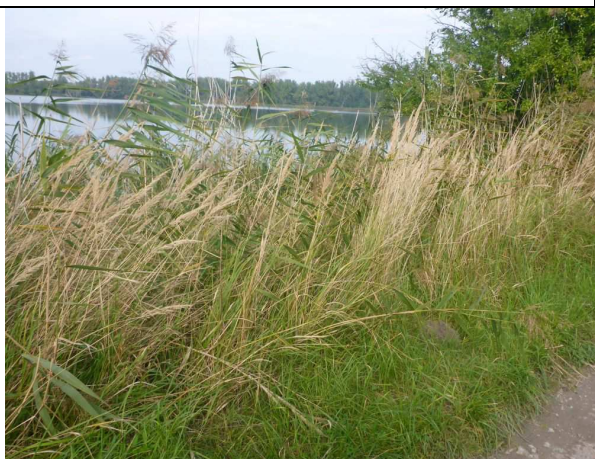
Abbildung 7: Lage Durchlass 1, Hübnerstich

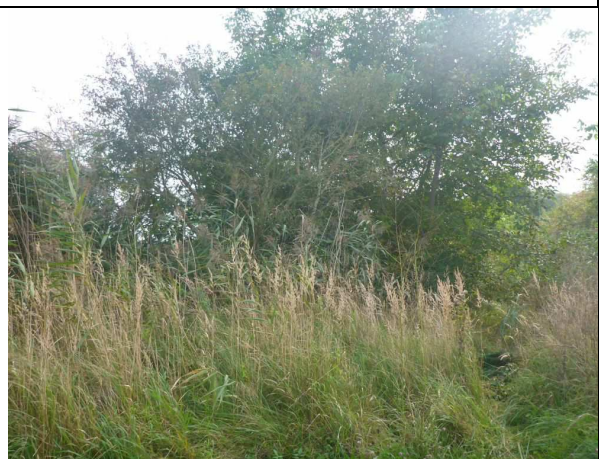
Abbildung 8: Lage Durchlass 1, Eichlerstich

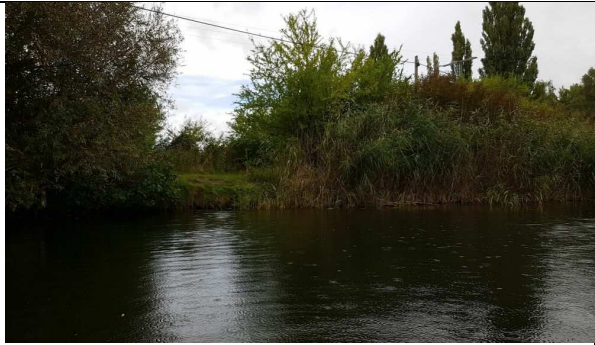
Abbildung 9: Lage Durchlass 2, Eichlerstich

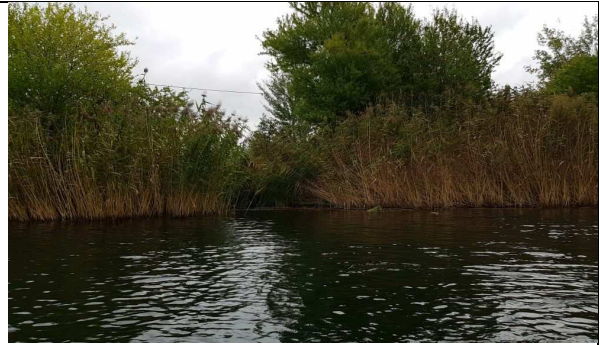
Abbildung 10: Lage Durchlass 2, Neitzelstich

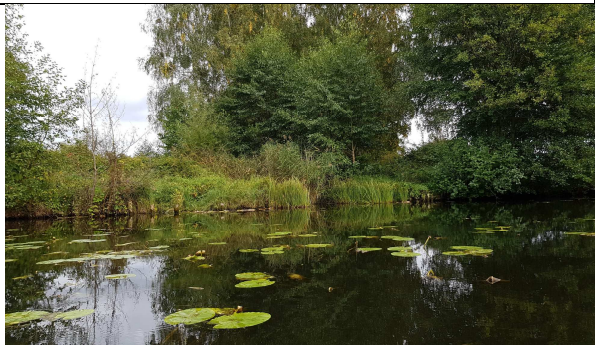
Abbildung 11: Lage Durchlass 3, Havel

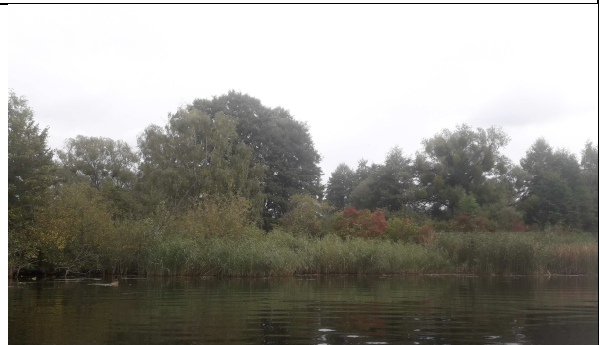
Abbildung 12: Lage Durchlass 3, Neitzelstich

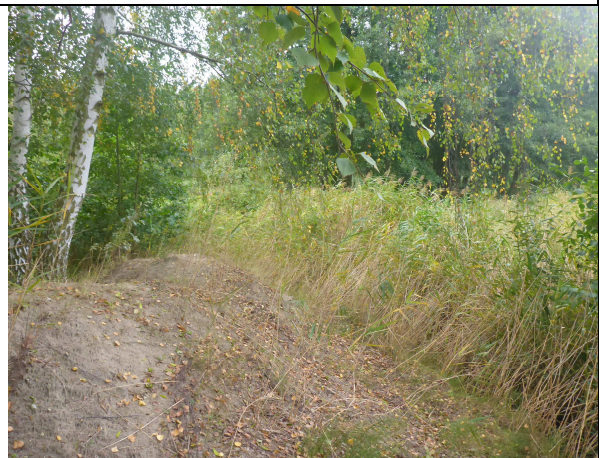
Abbildung 14: Notgraben zwischen Havel und Bröselstich, derzeit nicht wasserführend

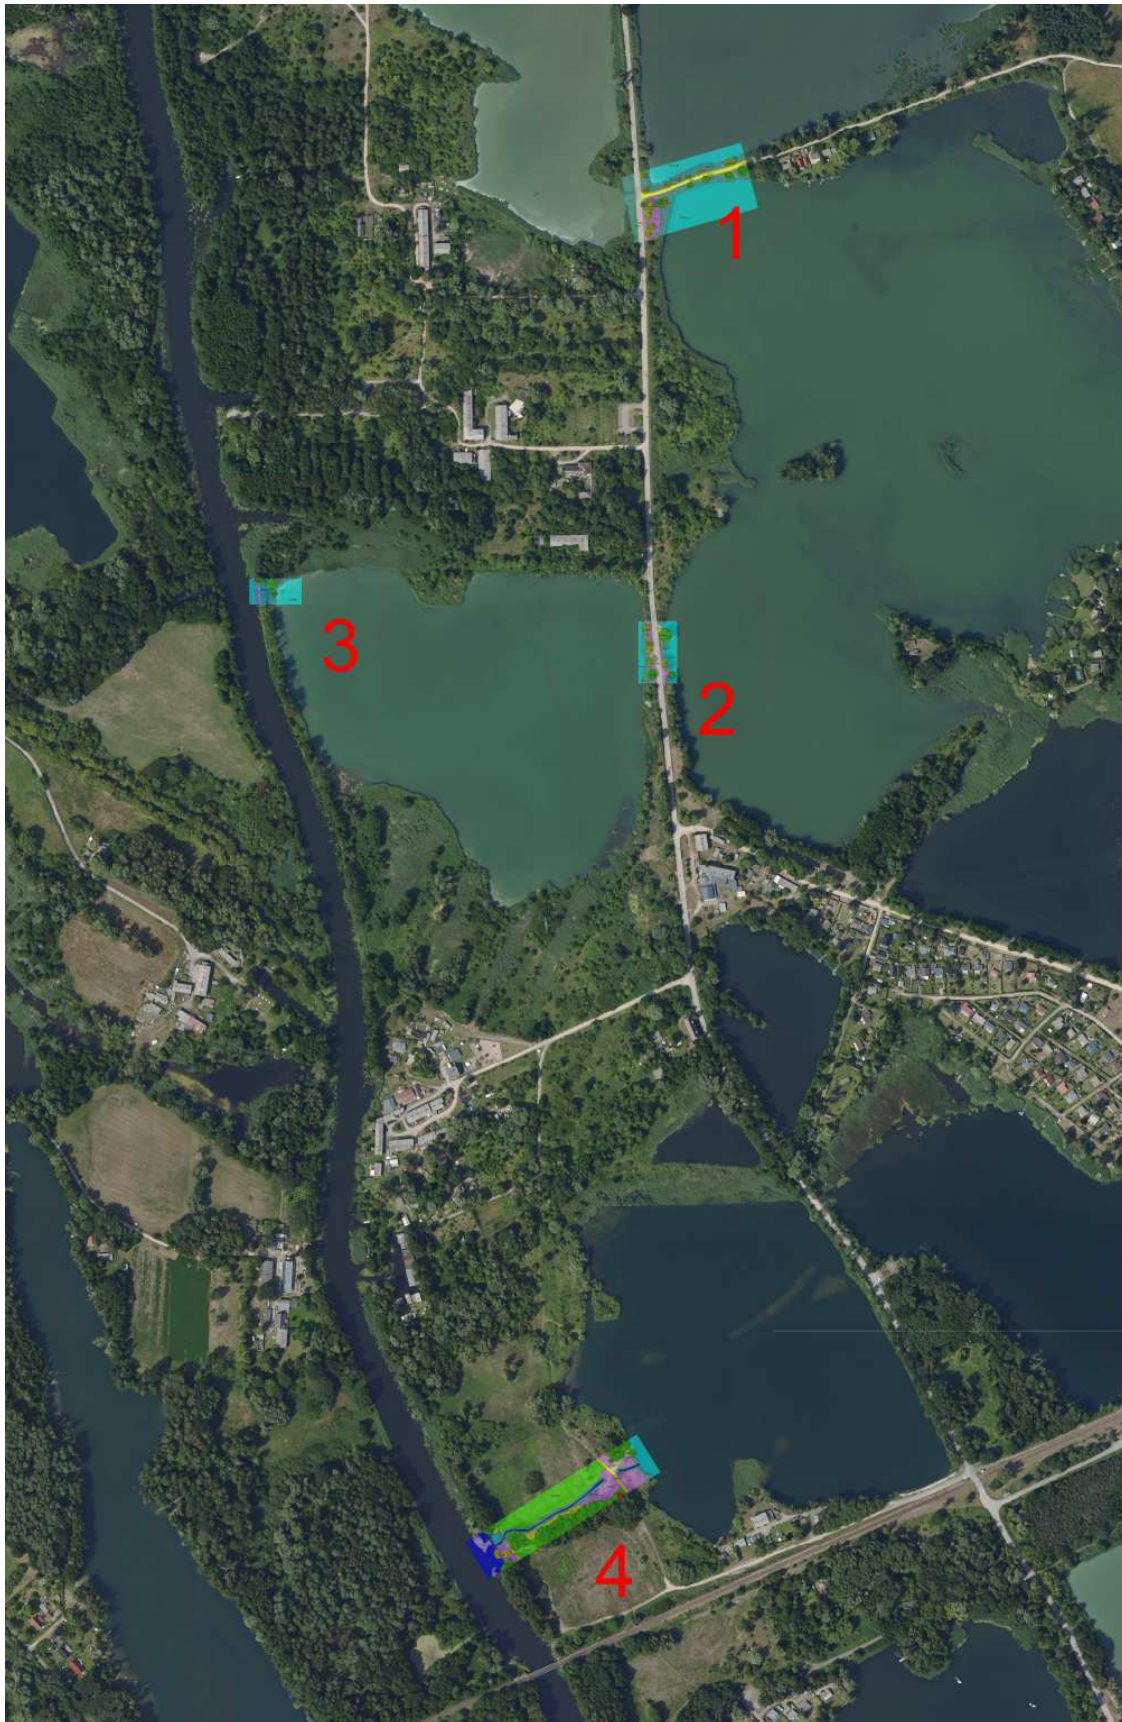
Abbildung 17: Übersicht der 4 Standorte der Biotopkartierung
