Hydrogeologisches Gutachten

TONSTICHLANDSCHAFT ZEHDENICK NÖRDLICH DES BAHNDAMMES, ERSATZNEUBAU DREIER DURCHLÄSSE, ERTÜCHTIGUNG DES NOTGRABENS

Sieversdorf, im August 2022

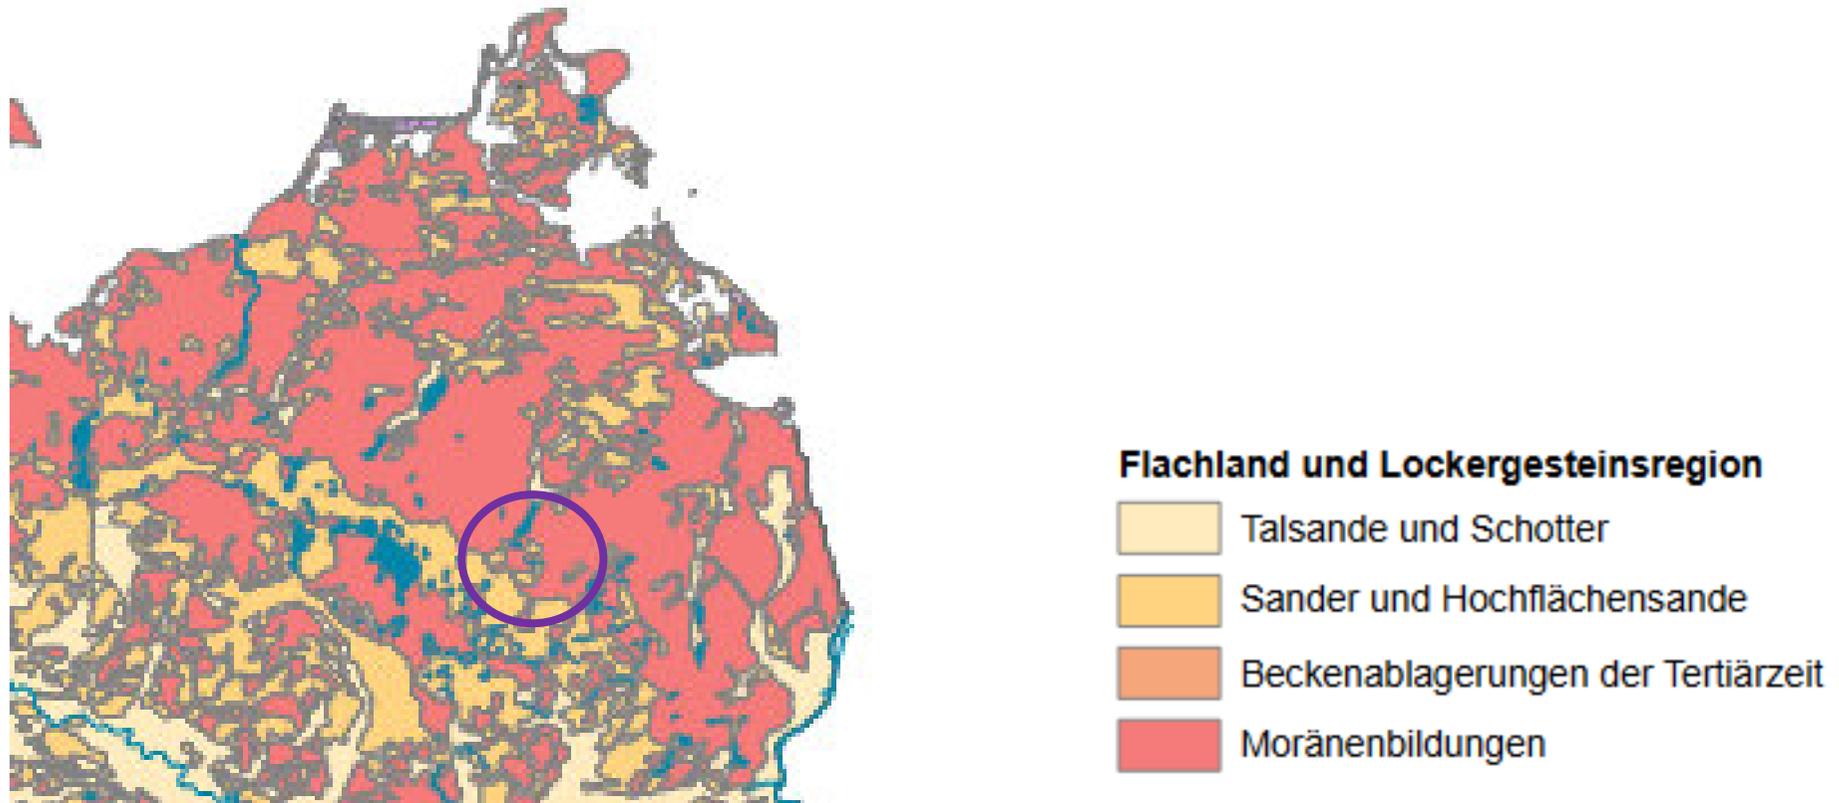
Abbildung 1: Hydrogeologische Regionen und Unterregionen (Quelle: Bundesamt für Bergbau und Rohstoffe³)

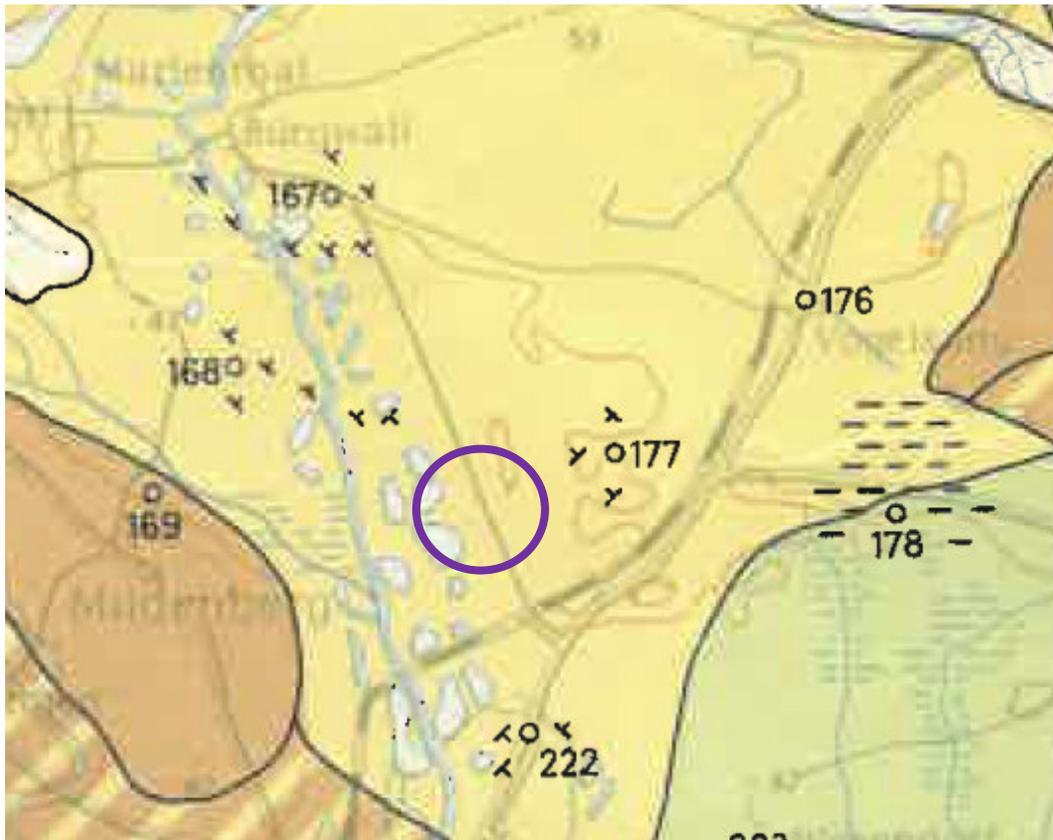
Abbildung 3: Auszug Hydrogeologische Übersichtskarte der DDR 1: 100.000

Die Hydrogeologische Übersichtskarte der DDR² zeigt für das engere Plangebiet wechselhafte Anordnungen der Grundwasserstockwerke. Dabei liegt der Hauptgrundwasserleiter in wechselhaft aufgebauten Sand- und Kiesablagerungen der Sanderflächen. Teilweise ist er bedeckt und durch undurchlässige Einlagerungen aufgespalten. Insbesondere nördlich von Zehdenick sind großflächige Beckentoneinlagerungen entlang des Havelschlauches vorhanden (Tonstiche). Die im Erläuterungsband zur Karte dargestellten Bohrungen 177 und 222 zeigen, dass im relevanten Bereich zwischen 6,2 m und 9 m unter Flur Sande vorhanden sind. Der Ton bzw. der Geschiebemergel beginnt erst danach.

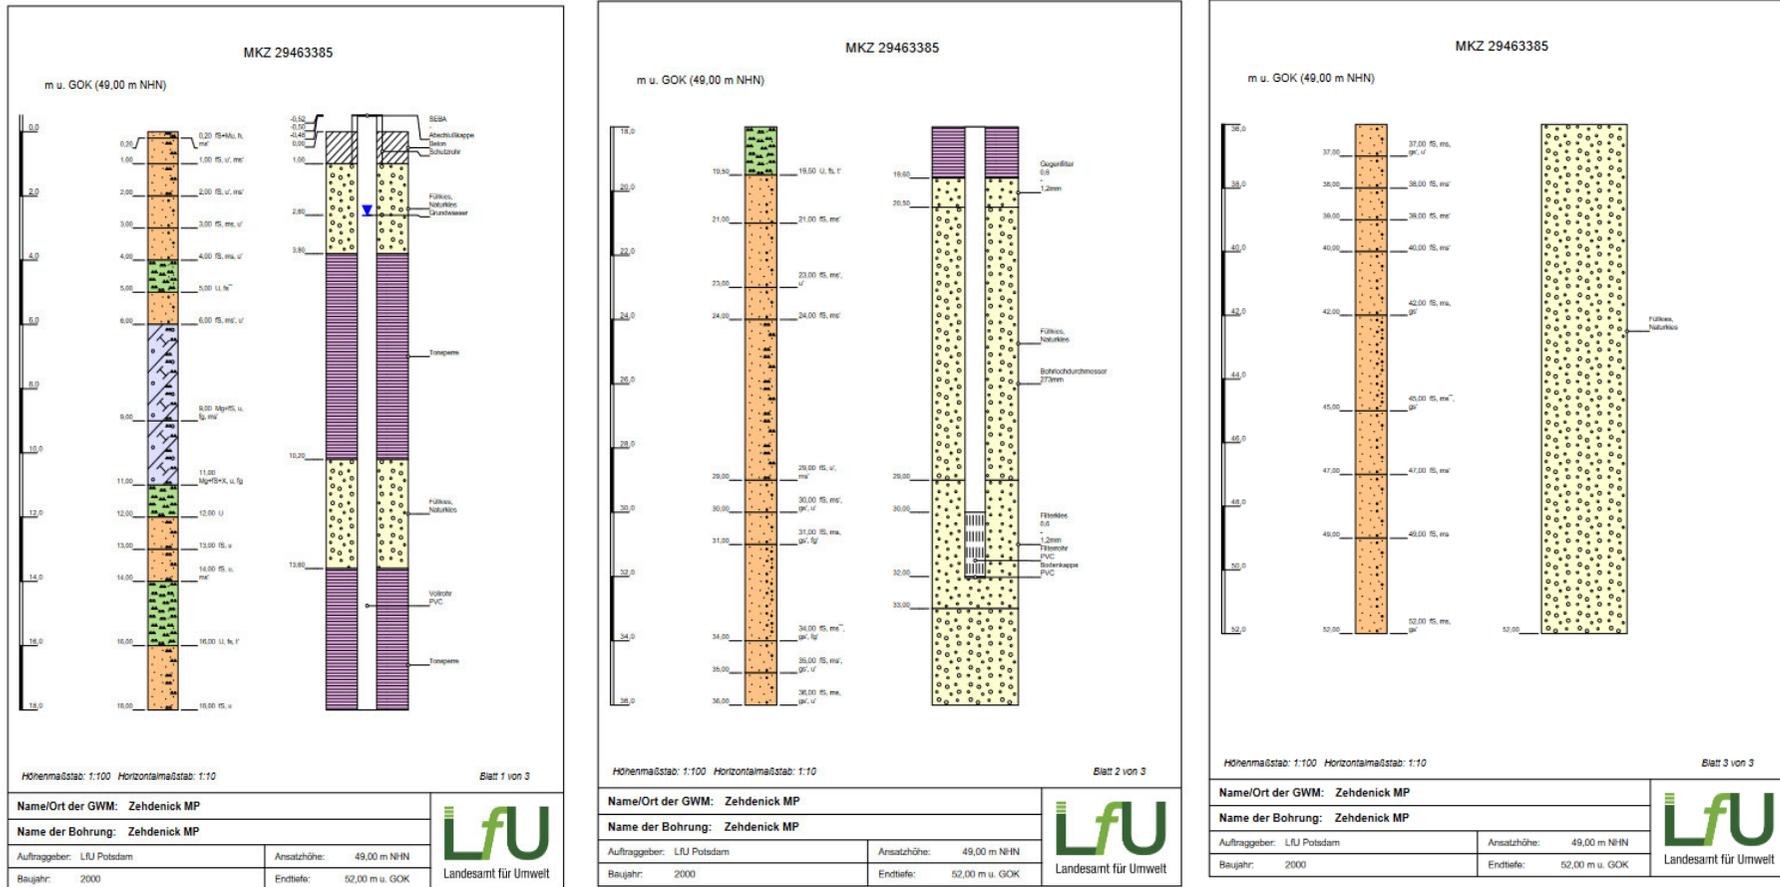
Abbildung 4: Ausbaudaten Grundwassermessstelle MKZ 29463385 Zehdenick östlich der Straße NeuhoF-Burgwall
(Quelle: https://maps.brandenburg.de/WebOffice/synserver?project=GWM_www_CORE)

Die östlich des Plangebietes liegende Grundwassermessstelle des Landes Brandenburg (MKZ 29463385, siehe Abbildung XXX) zeigt Sande bis mindestens 4 m Unter GOK.

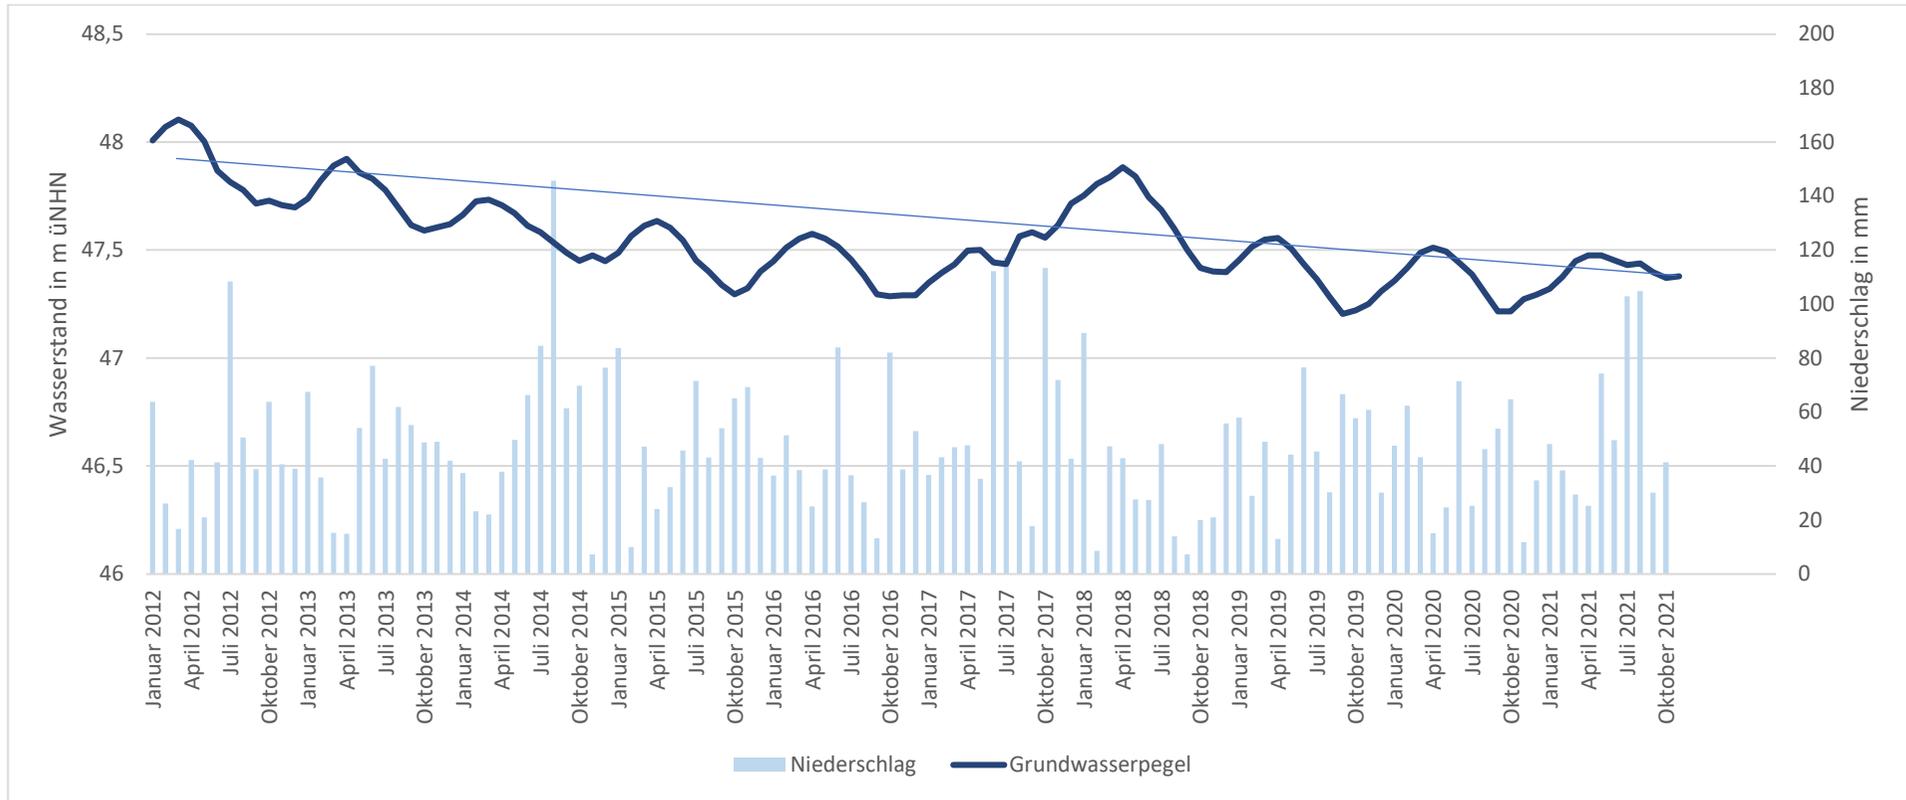
Abbildung 5: Zusammenhang zwischen Niederschlag und Verlauf der Grundwasserstände an der Messstelle MKZ 29463385 Zehdenick im Zeitraum Januar 2012-Oktober 2021

Die gut sickerfähigen Sandböden des Untersuchungsgebietes westlich Neuhof und in Neuhof selbst können die vermehrten Niederschläge gut aufnehmen, so dass dies zu einer kurzfristigen Anhebung der lokalen Grundwasserstände bei Starkniederschlägen führen kann. Der Verlauf der Grundwasserstände zeigt eine zeitverzögerte Reaktion von 2-3 Monaten auf erhöhte Niederschlagsereignisse mit einer Tendenz der Abnahme der durchschnittlichen Grundwasserstände um ca. 50 cm an der Messstelle MKZ 29463385. Diese liegt jedoch ca. 600 entfernt

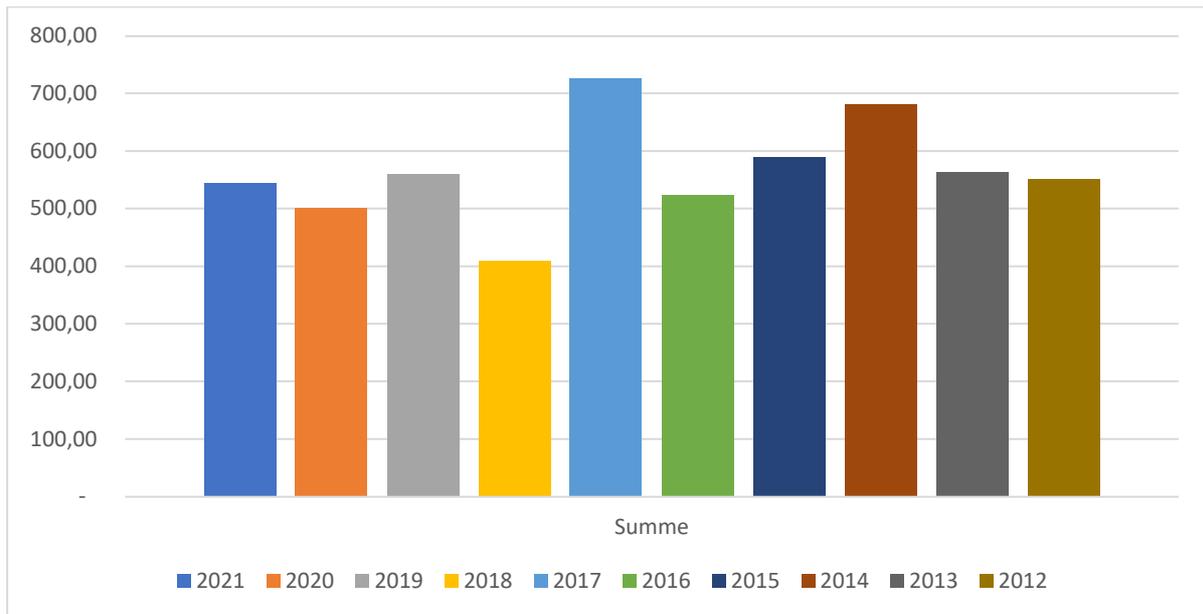
Abbildung 6: Summe der jährlichen Niederschläge für Zehdenick in mm 2012-2021

Die Niederschläge der letzten 10 Jahre entsprechen im Durchschnitt denen der langjährigen Aufzeichnungen. Allerdings ist eine Tendenz zu erhöhten Niederschlägen in den Sommermonaten zu erkennen.

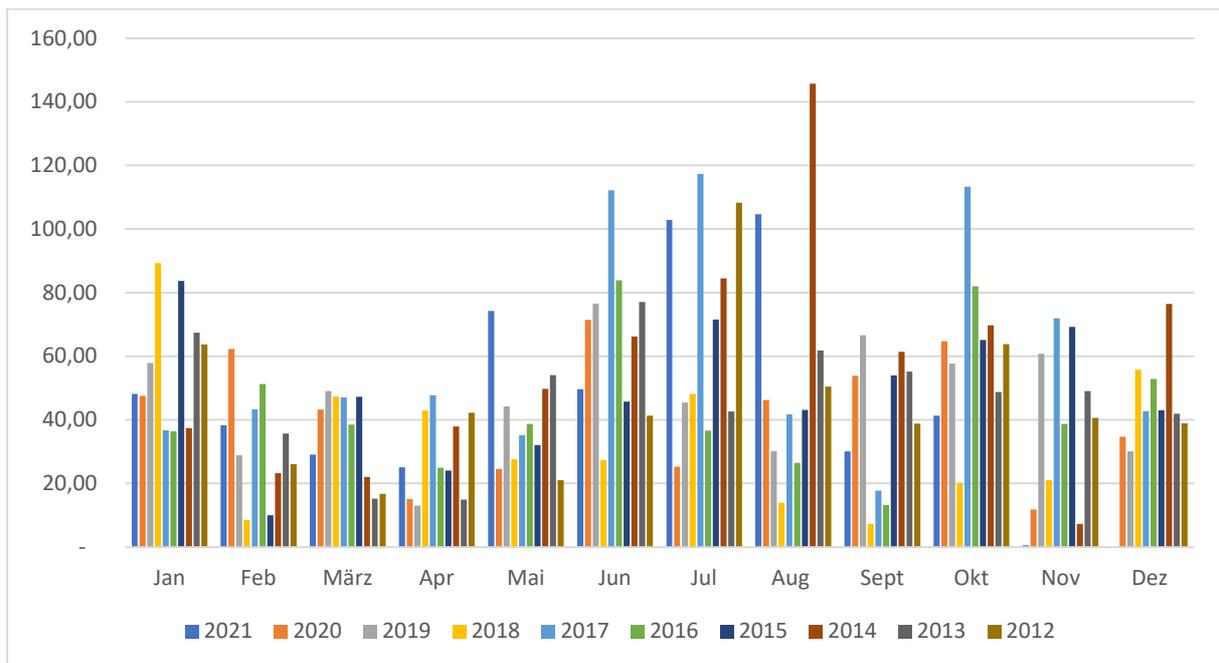
Abbildung 7: Monatliche Niederschläge für Zehdenick in mm 2012-2021

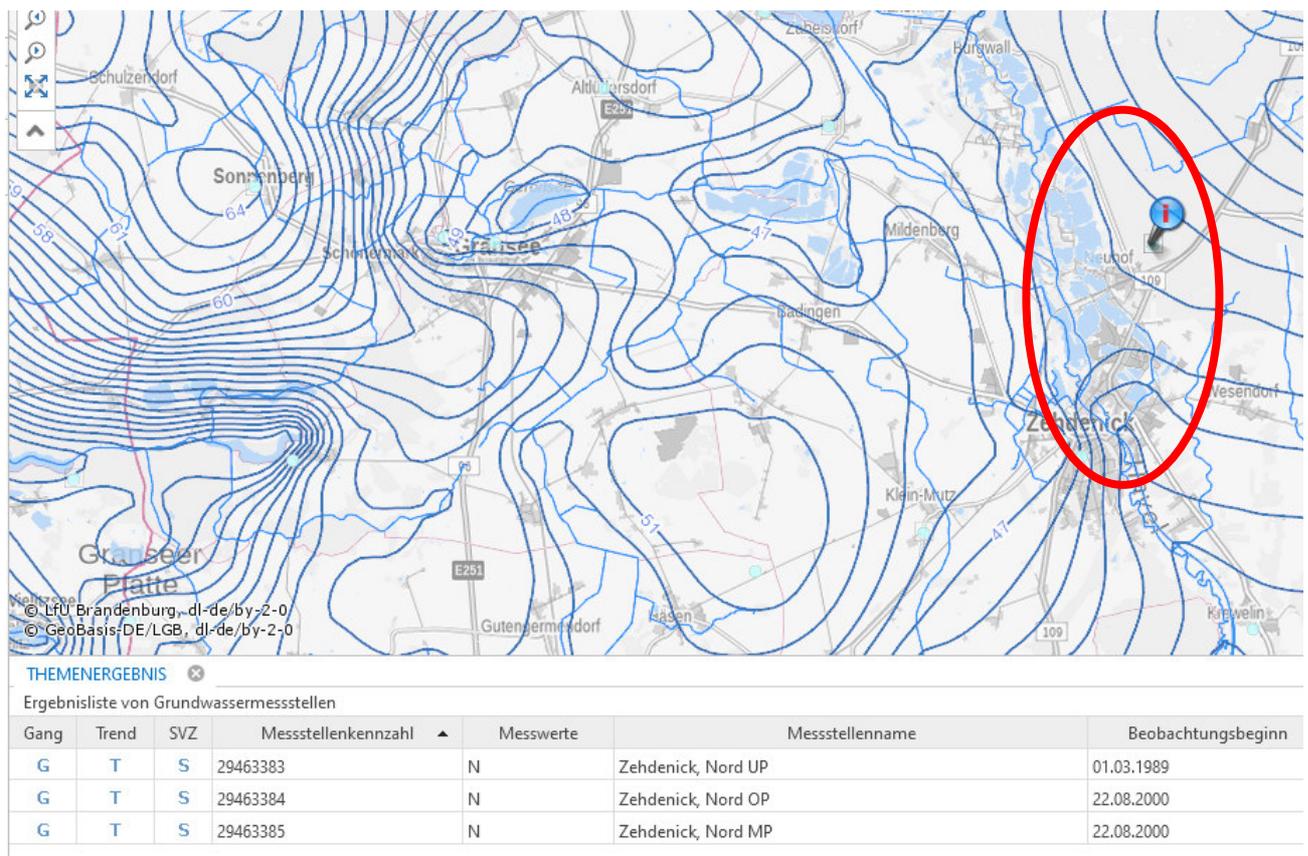
Abbildung 8: Karte der Hydroisohypsen des 1. Grundwasserleiters⁵

Die Grundwasserfließrichtung im betrachteten Gebiet ist nach Südwest gerichtet und wird im Siedlungsbereich Neuhoof in den Daten des LfU (siehe nachfolgende Abbildung) zwischen 46 und 47 m ü NHN angegeben.

Bedingt durch die Pegelunterschiede an der Schleuse Zehdenick verändert sich die Grundwasserfließrichtung in der Ortslage Zehdenick mehr nach Süden hin, weil die Havel hier die entsprechende Entwässerungsfunktion hat.

Mit den ermittelten Werten wurde der potentielle Verlauf der Hydroisohypsen des LfU weitgehend bestätigt. Der Eichlerstich bestimmt somit im nördlichen Teil der Neuhofer Siedlung sowohl die Entwässerungsrichtung als auch die Höhe der östlich angrenzenden Grundwasserstände.

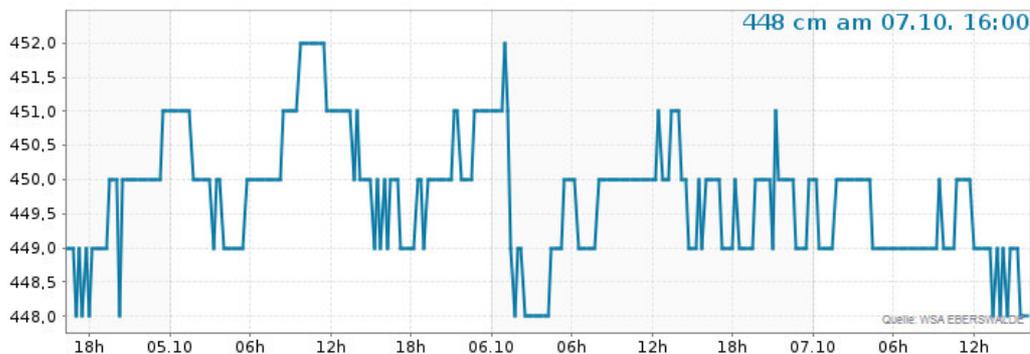
Abbildung 9: Beispielhafter Wasserstandsverlauf des Oberpegels an der Schleuse Zehdenick⁶

Der Wasserstand der Havel wird an der Schleuse Zehdenick in Abhängigkeit des Abflusses und der Staunormative geregelt. Dadurch ergibt sich ein relativ konstanter Wasserstand im Flussschlauch in Abhängigkeit von der Jahreszeit. Im Tagesverlauf kann der Wasserstand im Bereich der Schleuse um 4-5 cm schwanken (siehe nachf. beispielhafte Abbildung). Er schwankte z.B. am betrachteten Tag (7.10.21) zwischen 45,76 und 45,72 m ü NHN.

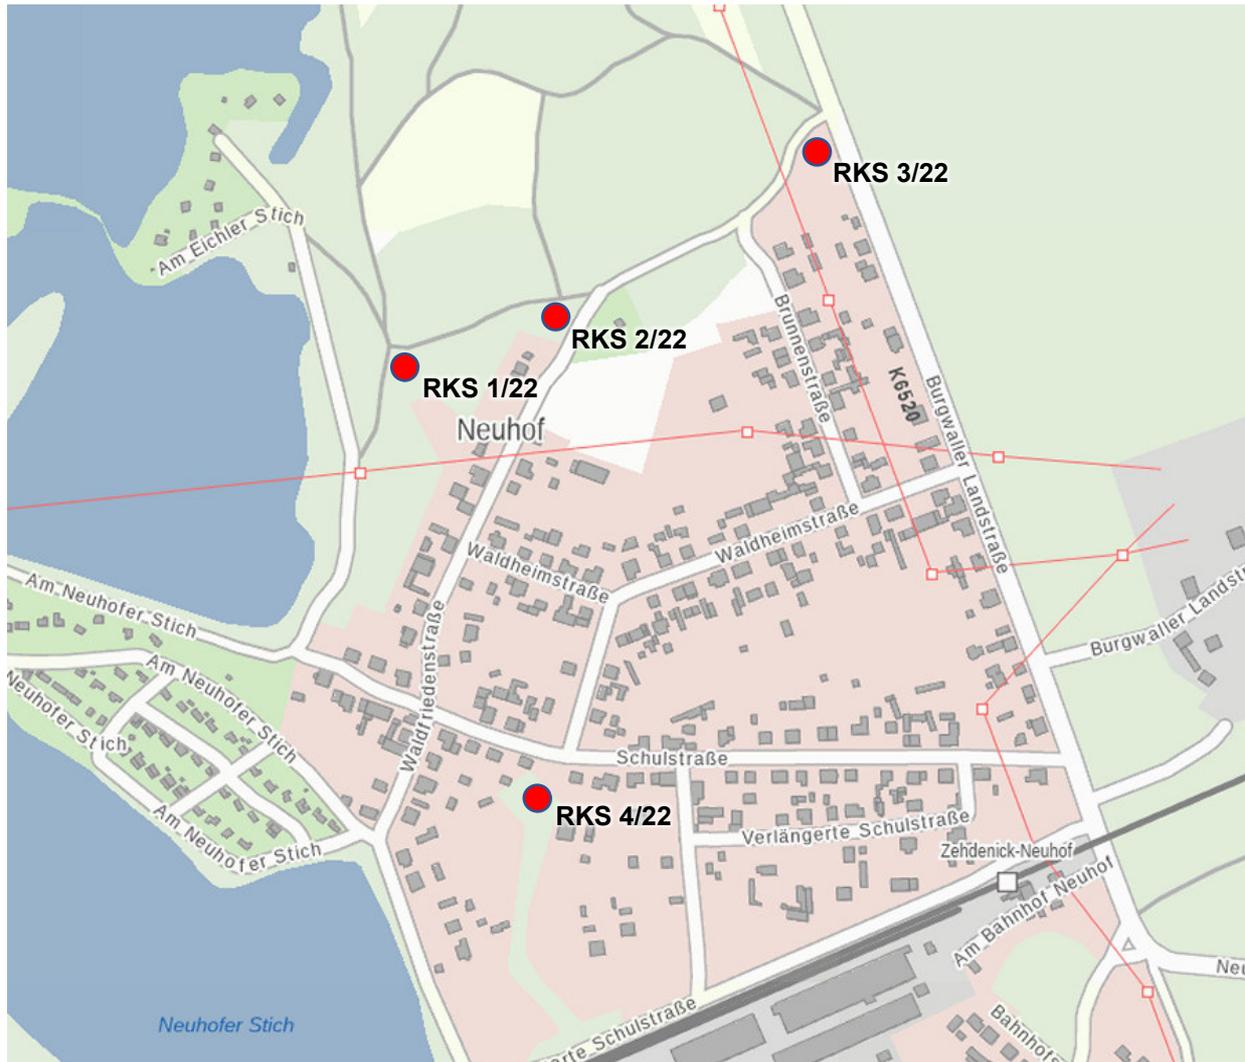
Abbildung 10: Lageplan der neu gesetzten Grundwasserpegel in Neuhofof (Kartengrundlage: Brandenburg Viewer)

Zur genaueren Analyse der Grundwasserstände wurden am 22.02.2022 vier Pegel DN 50 durch das Sachverständigenbüro Arlt Alt Ruppin gesetzt und durch die ELLMANN/SCHULZE GbR eingemessen. Diese befinden sich im Bereich der Siedlung NeuhoF, westlich des Eichlerstichs und Neuhofer Stichs. Folgende Karte zeigt die Lage der Pegel:

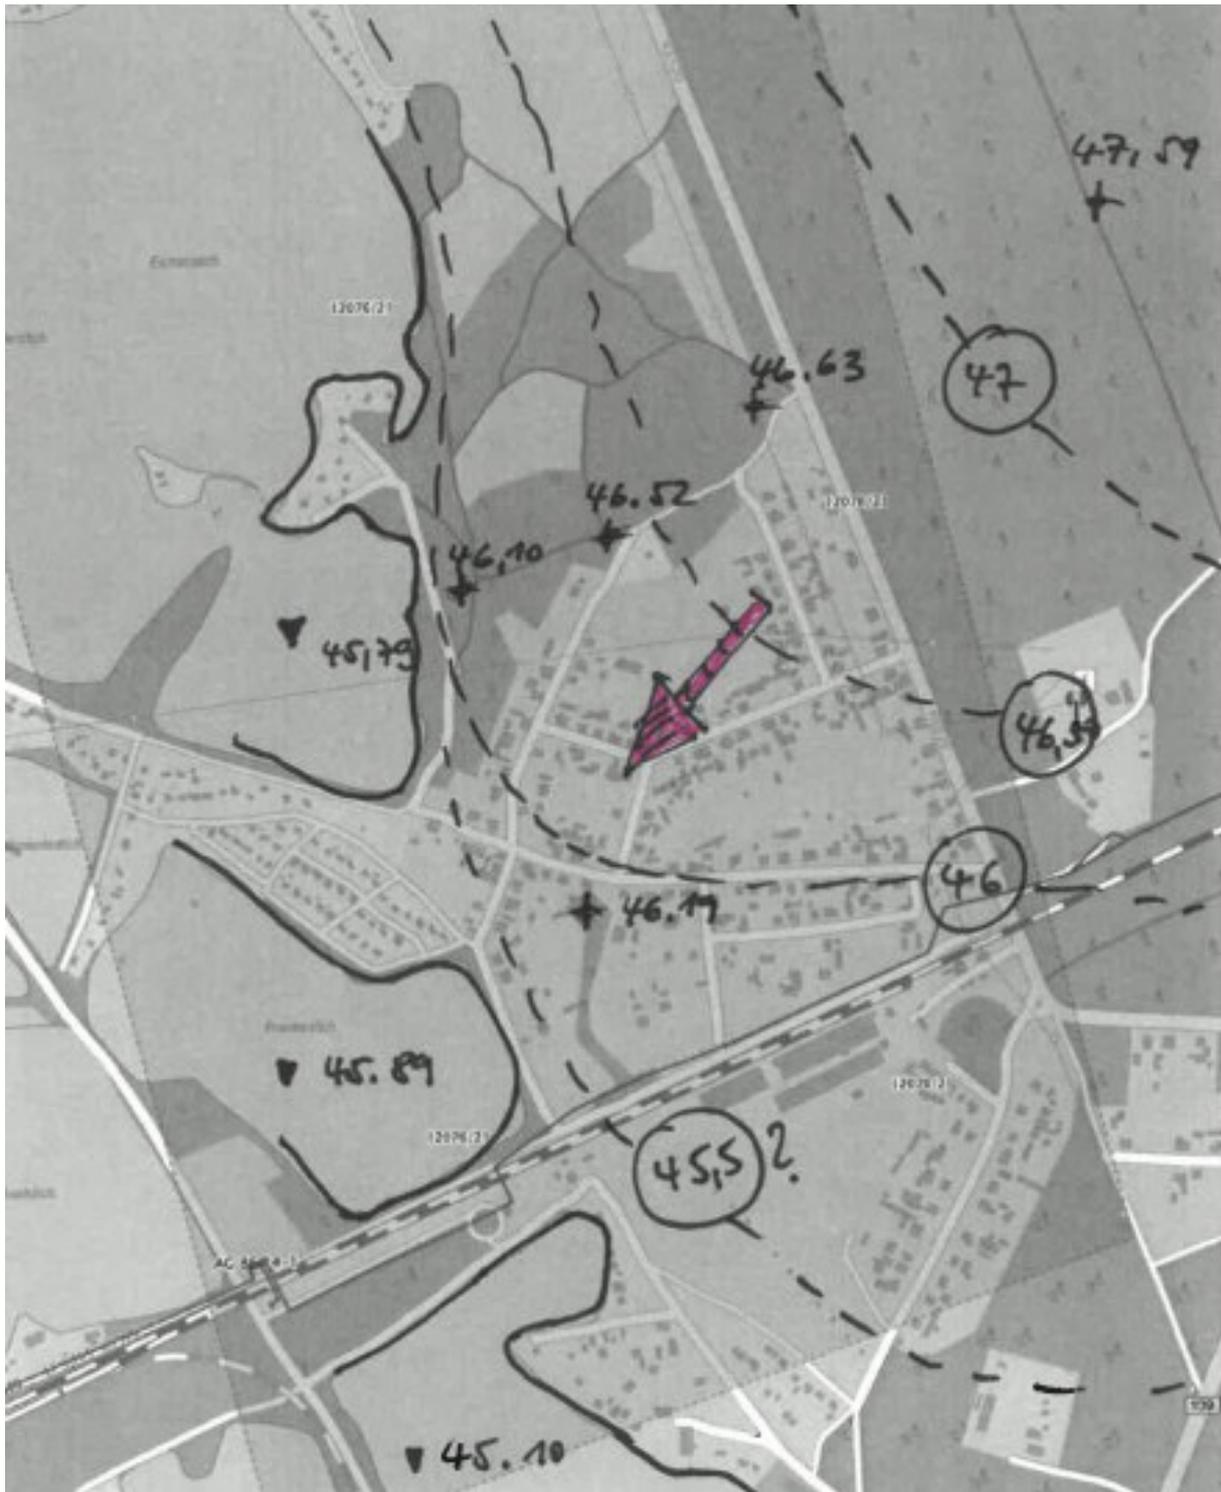
Abbildung 11: Stichtagsauswertung 22.02.2022

Nach Süden wird auch die Fließrichtung des 1. GWL in mehr südwestliche Richtung verändert und durch die Wasserstände des Neuhofer-Stiches und des Wald-Stiches (künstliche Wasserhaltung durchpumpen) abgesenkt.

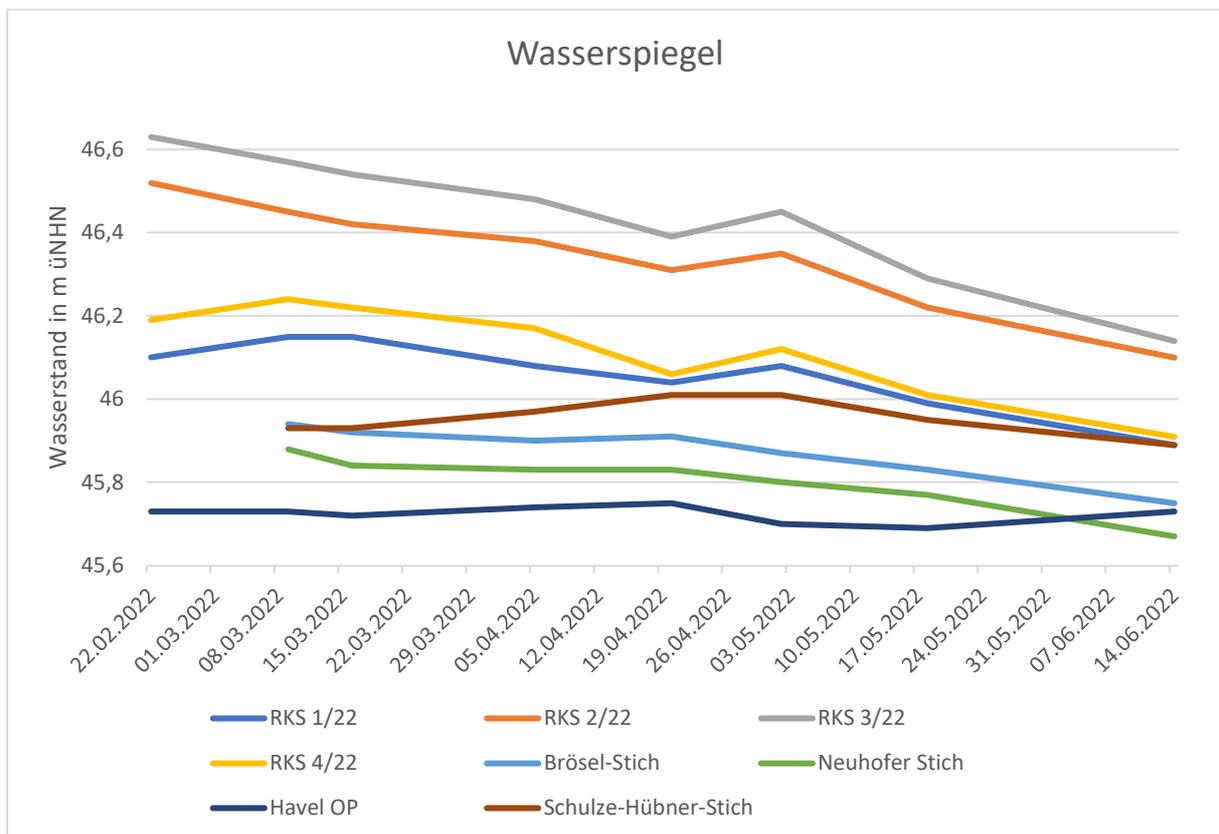
Abbildung 13: Verlauf der Wasserstände in den Grundwassermessstellen, der Havel und drei Tonstichen

Im Vergleich der Messergebnisse der Pegelstandorte ist ein Gradient abnehmender Wasserstände in Richtung Neuhofer Stich zu erkennen. Die Wasserstände des Pegels im Wald liegen mindestens 0,9 m höher als Pegel RKS 3/22. Damit wird eine Fließbewegung des Grundwassers in westliche bzw. südwestlich Richtung bestätigt.

Im betrachteten Zeitraum lagen die Wasserstände der Havel unter denen der Tonstiche. Im Juni stiegen diese jedoch über die des Neuhofer Stichts an und erreichten fast die Höhe des Brösel-Stichs. Der Wasserstand des Brösel-Stichs lag im gesamten Zeitraum höher als der

des Neuhofer Stichts. Der westlich des Neuhofer Stichts beobachtete Gradient wird somit nicht bis zur Havel fortgeführt.

Der Schulze-Hübner-Stich, und vermutlich auch der Eichler-Stich, liegen mit ihren Wasserständen unter denen der gemessenen Grundwasserpegel und höher als der Brösel- und Neuhofer Stich.

Die Entwicklung der Wasserstände über die Zeit verläuft an allen Standorten ähnlich. Die Abnahme der Grundwasserstände steht mit der zunehmenden Trockenheit im Laufe des Jahres und der grundsätzlichen Verfügbarkeit von Wasser in der Landschaft in Zusammenhang.

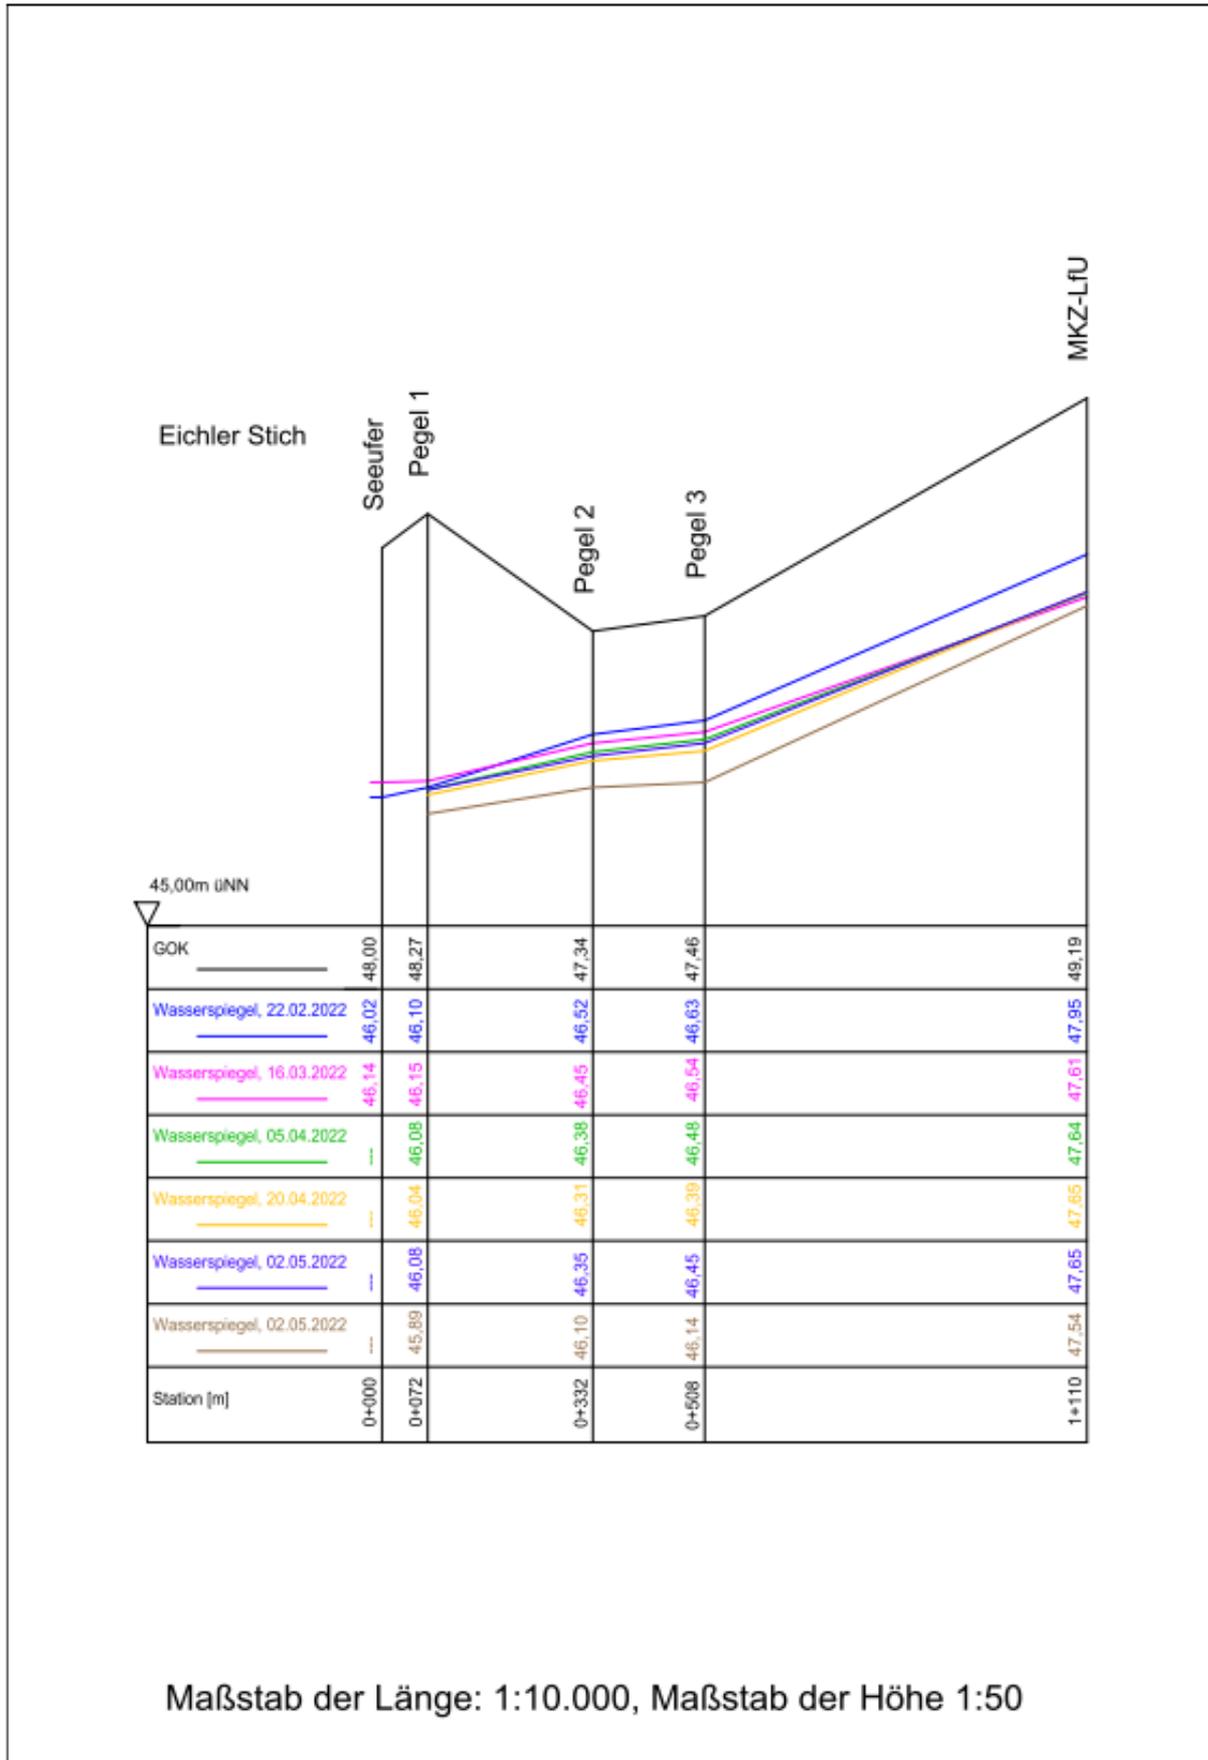
Abbildung 14: Verlauf der Wasserstände an den RKS 1-3, Eichlerstich sowie MKZ LfU

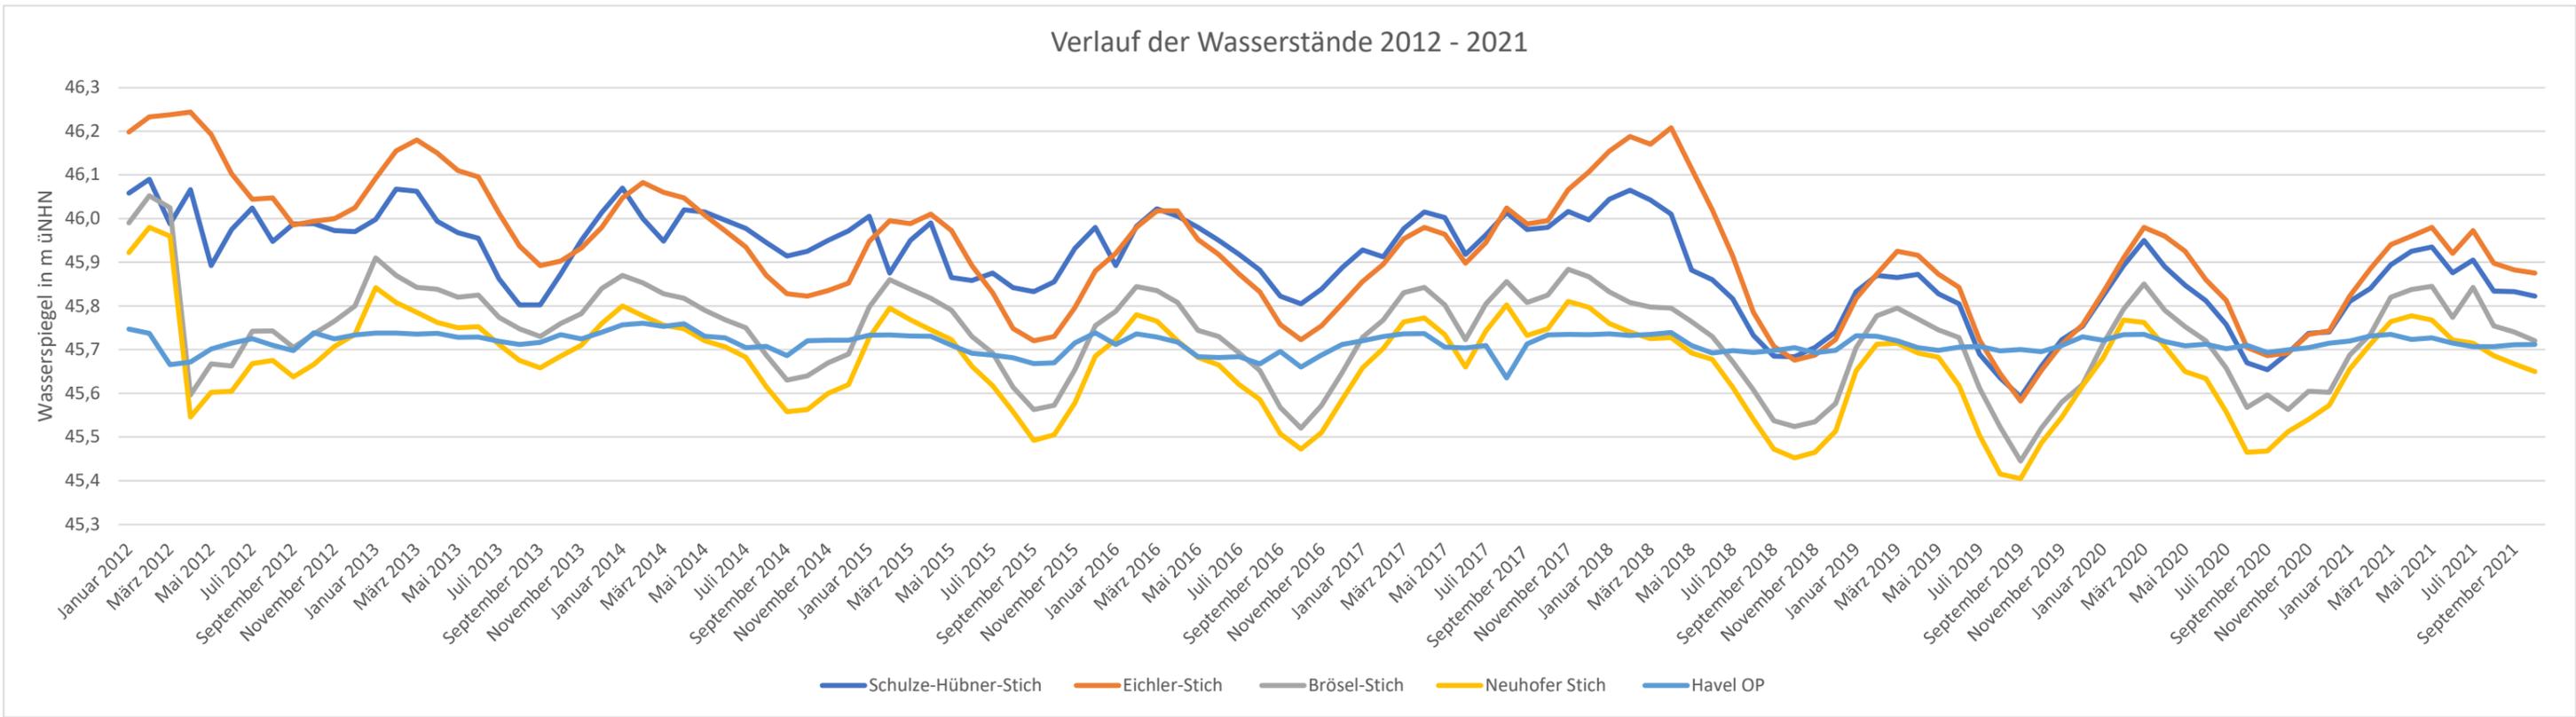
Abbildung 15: Verlauf der Wasserstände in ausgewählten Tonstichen und der Havel zwischen 2012 und 2021

Auch der Vergleich der Pegeldata aus den Jahren 2012 bis 2021 zeigt Schwankungen der Wasserstände im Jahresverlauf. Im Frühjahr erreichten die Wasserstände ihr Maximum, im Herbst lagen die Werte am tiefsten. Dabei sanken die Wasserspiegel von Brösel- und Neuhofer Stich sogar unter den Wasserstand der Havel. Der Schulze-Hübner- und Eichler-Stich lagen ganzjährig höher als die Havel.

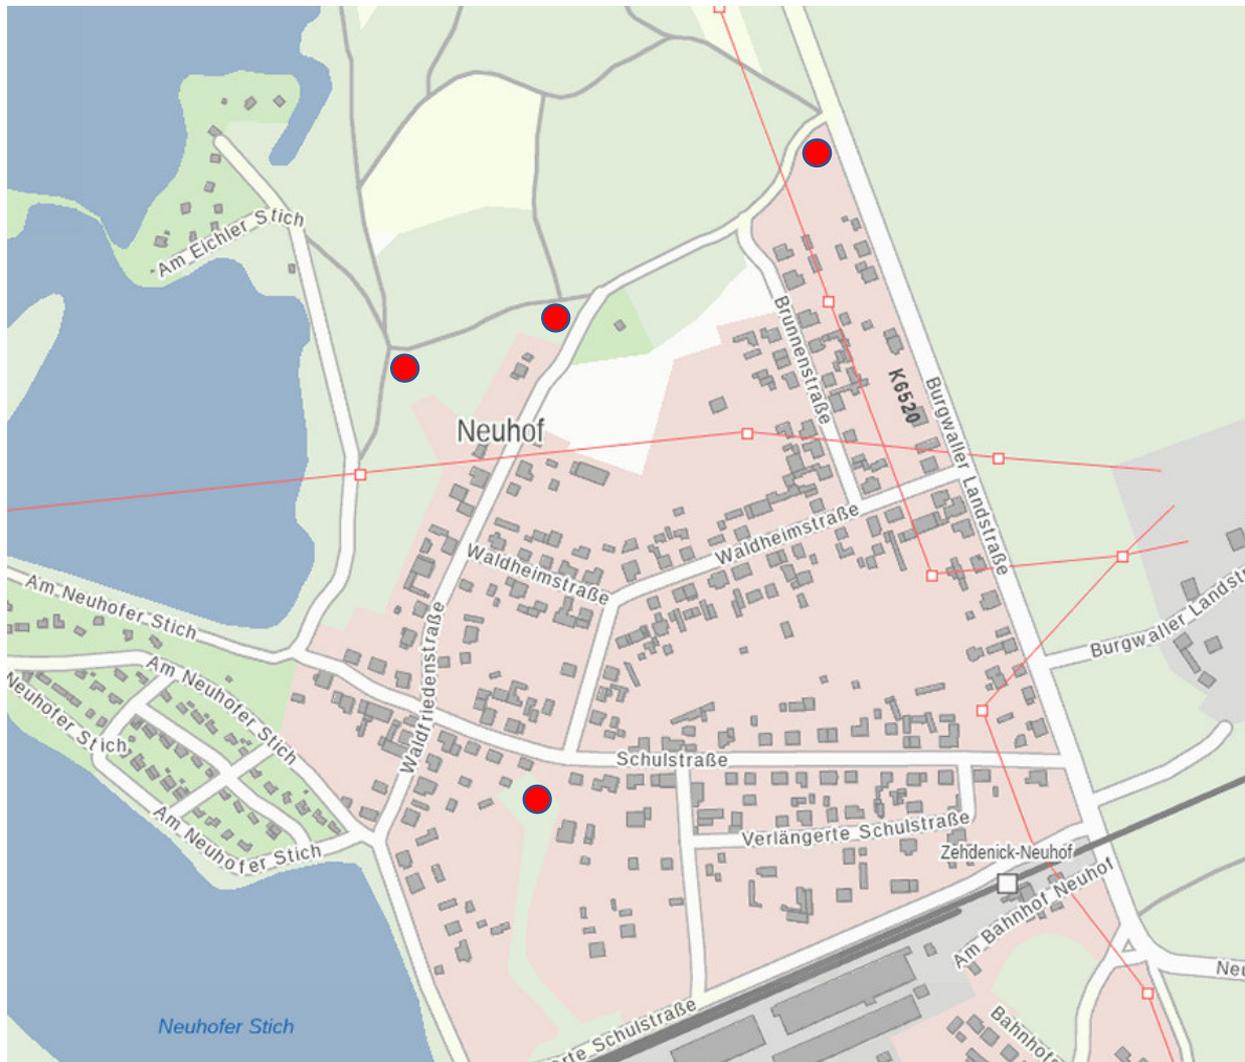
Abbildung 1: Lageplan der neu gesetzten Grundwasserpegel in Neuhofof (Kartengrundlage: Brandenburg Viewer)

Zur Analyse der Grundwasserstände wurden am 22.02.2022 vier Pegel DN 50 durch das Sachverständigenbüro Arlt gesetzt. Diese befinden sich im Bereich der Siedlung Neuhofof, westlich des Eichler-Stichs und Neuhofer Stichs.

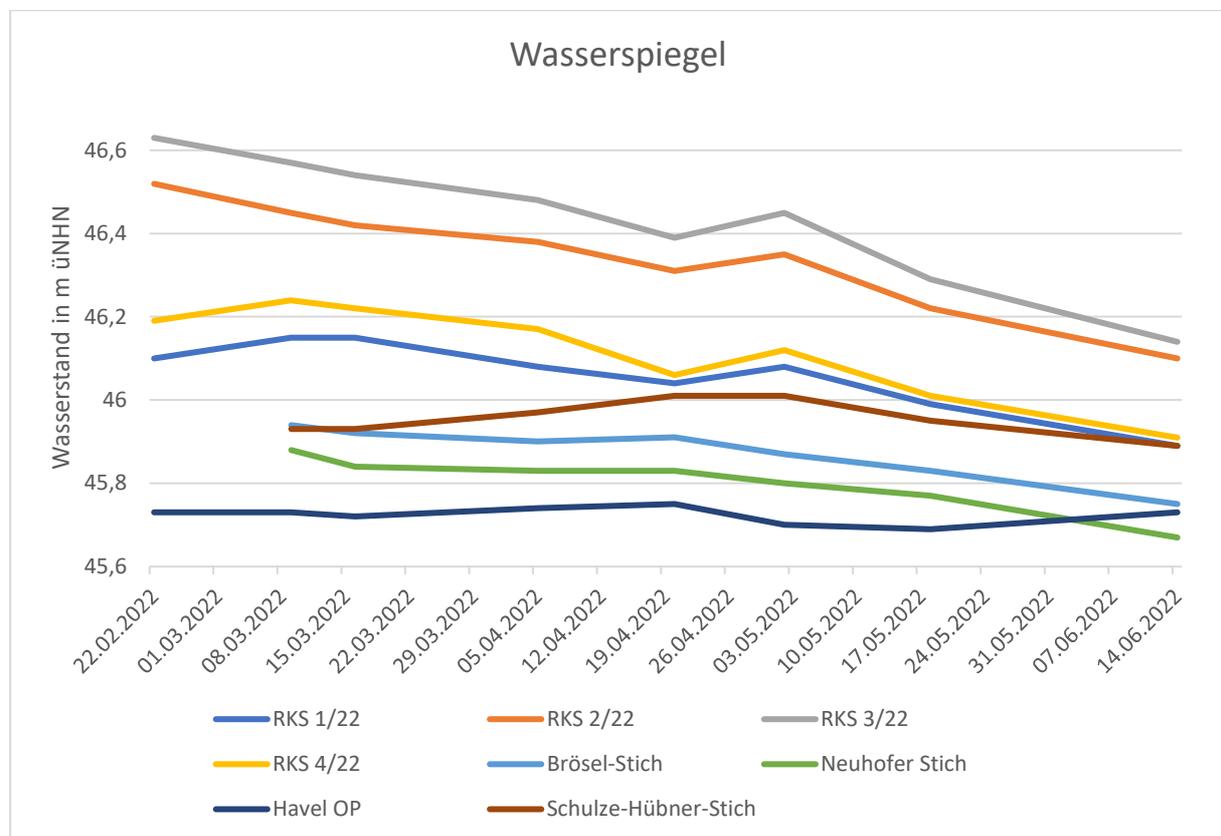
Abbildung 2 Verlauf der Wasserstände in den Grundwassermessstellen, der Havel und drei Tonstichen

Im Vergleich der Messergebnisse der Pegelstandorte ist ein Gradient abnehmender Wasserstände in Richtung Neuhofer Stich zu erkennen. Die Wasserstände des Pegels im Wald liegen mindestens 0,9 m höher als Pegel RKS 3/22. Damit wird eine Fließbewegung des Grundwassers in westliche bzw. südwestlich Richtung bestätigt.

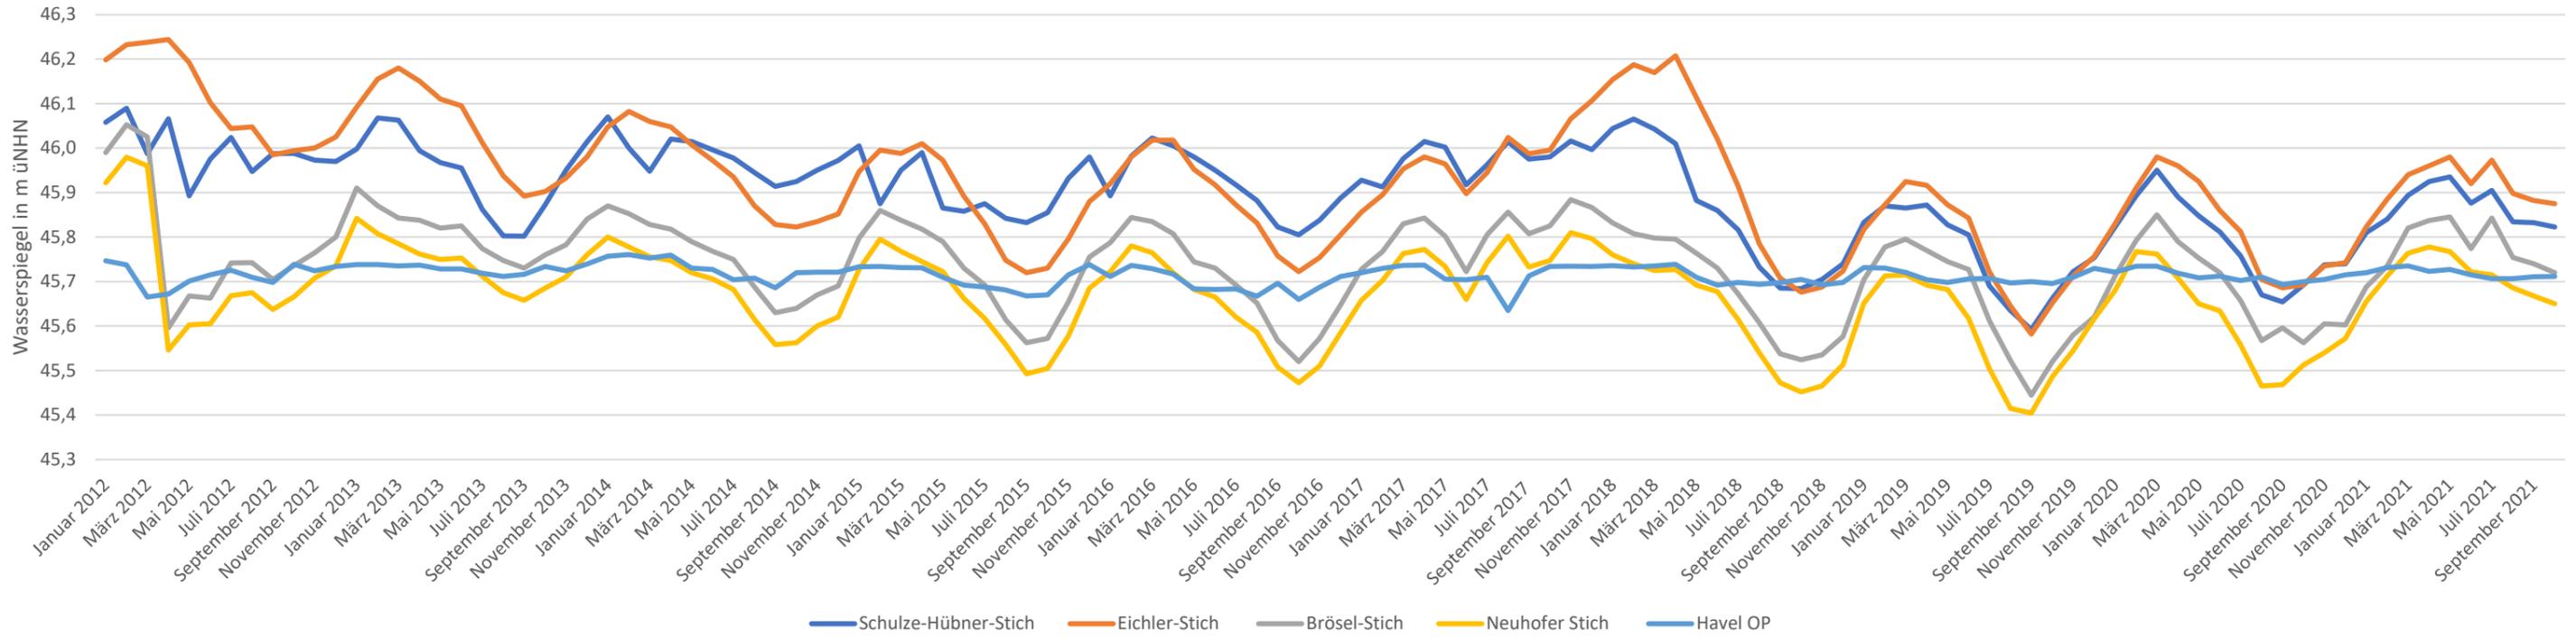
Abbildung 3 Verlauf der Wasserstände in ausgewählten Tonstichen und der Havel zwischen 2012 und 2021

Auch der Vergleich der Pegeldata aus den Jahren 2012 bis 2021 zeigt Schwankungen der Wasserstände im Jahresverlauf. Im Frühjahr erreichten die Wasserstände ihr Maximum, im Herbst lagen die Werte am tiefsten. Dabei sanken die Wasserspiegel von Brösel- und Neuhofer Stich sogar unter den Wasserstand der Havel. Der Schulze-Hübner- und Eichler-Stich lagen ganzjährig höher als die Havel.
