J. S.
Umweltberatung - Datenerfassung
Datenauswertung - Problemlösungen

Ergebnisbericht Muschelnachweiß

Gusower Alte Oder
Quappendorfer Kanal
Straßenbrücke L 335
Zeitraum : 08. – 09.07.2013
Überarbeitet : 18.11.2013

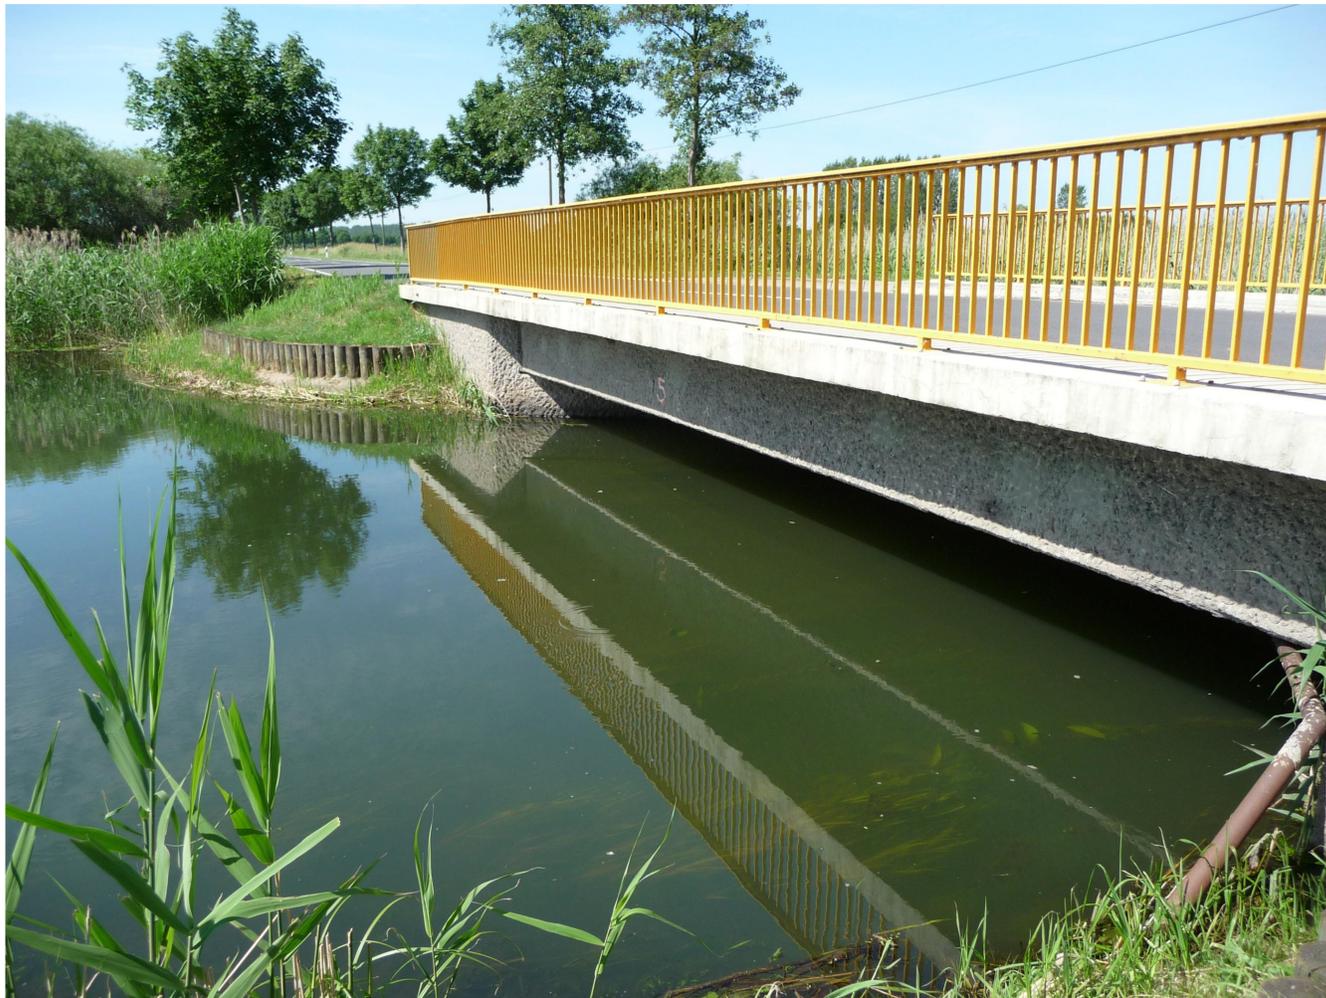
Bild1 Straßenbrücke L335

Der Abschnitt der Straßenbrücke L 335 Bärwinkel, Quappendorf ist noch von der Sanierung der Brücke gekennzeichnet. Begrenzter Pflanzenbewuchs auf der Gewässersohle, mit Wasserbausteinen gesicherte Uferbereiche.

Die Fließgeschwindigkeit ist deutlich wahrnehmbar und die Sichttiefe beträgt 0,6 m. Der Wasserstand liegt mit ca. 2 m deutlich über Normal. (siehe Bild 1)

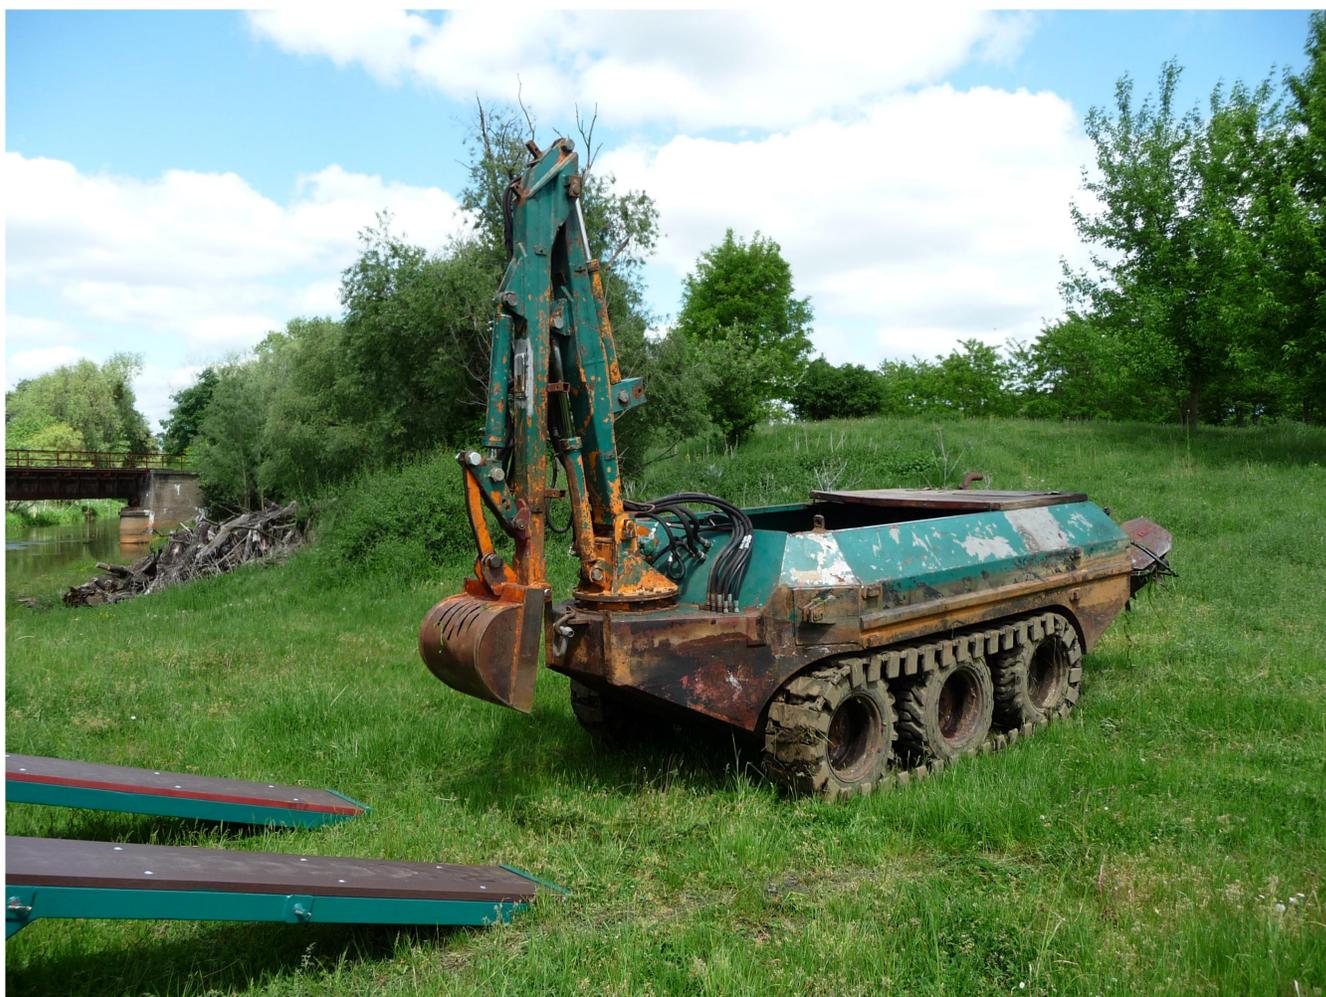
Bild 2 Amphibienboot C 580

Das Amphibienboot C 580 mit geschlitztem Tieflöffel, welches für die Probennahme auf Muschelvorkommen die aussagekräftigste Methode darstellt, konnte auf Grund des hohen Wasserstandes nicht zum Einsatz kommen. Auch die alternativ gebräuchlichsten Probennahmegeräte wie Dredge und Grundkorb erreichten nicht in ausreichendem Maße den Gewässergrund.

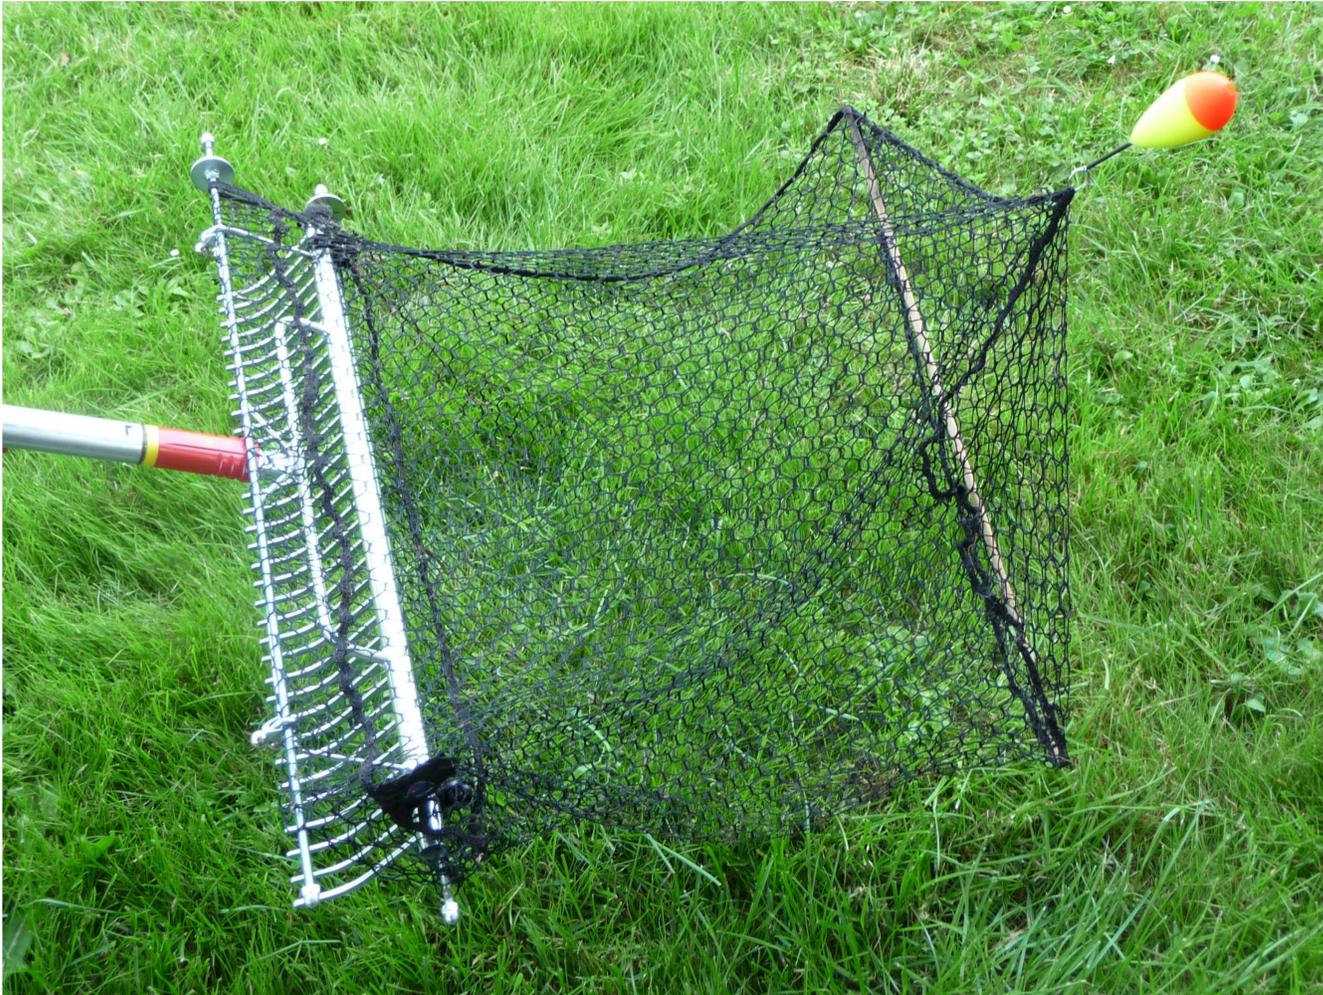
Bild 3 eingesetztes Probennahmegerät

Aus dieser Situation heraus wurde ein Probennahmegerät entwickelt, das starr mit dem Probennehmer verbunden ist und somit die Möglichkeit gegeben ist gezielt Freistellen am Gewässergrund zu beproben.

Der Rechen ist 0,6 m breit, der angeschlossene Netzsack hat eine Maschenweite von 10 mm und der Führungsstab eine max. Länge von 4 m. (siehe Bild 2 + 3)

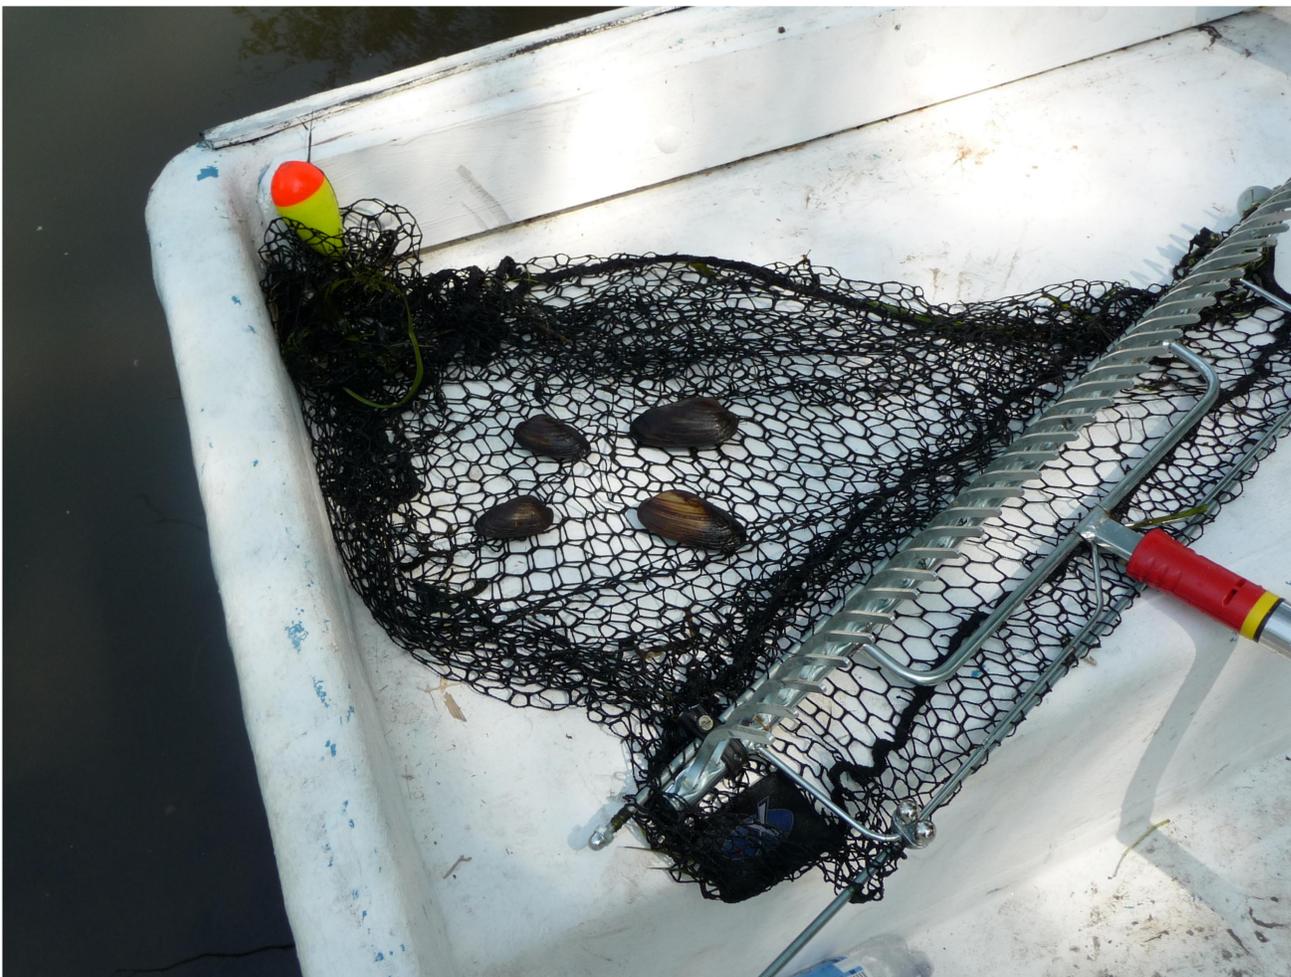
Bild 4 Ergebnis Fahrradbrücke

4. Pr. St. : Fahrradbrücke

Wassertiefe bis 2,00 m

Sediment fest

Sandig leicht schlammig

1 Stück *Unio tumidus - pictorum*

3 *Anodonta anatina*

Alle aufgefundenen Muscheln sind nach ihrer Bestimmung wieder in den Gewässerabschnitt zurück gesetzt worden. (siehe Bild 4 – 6)

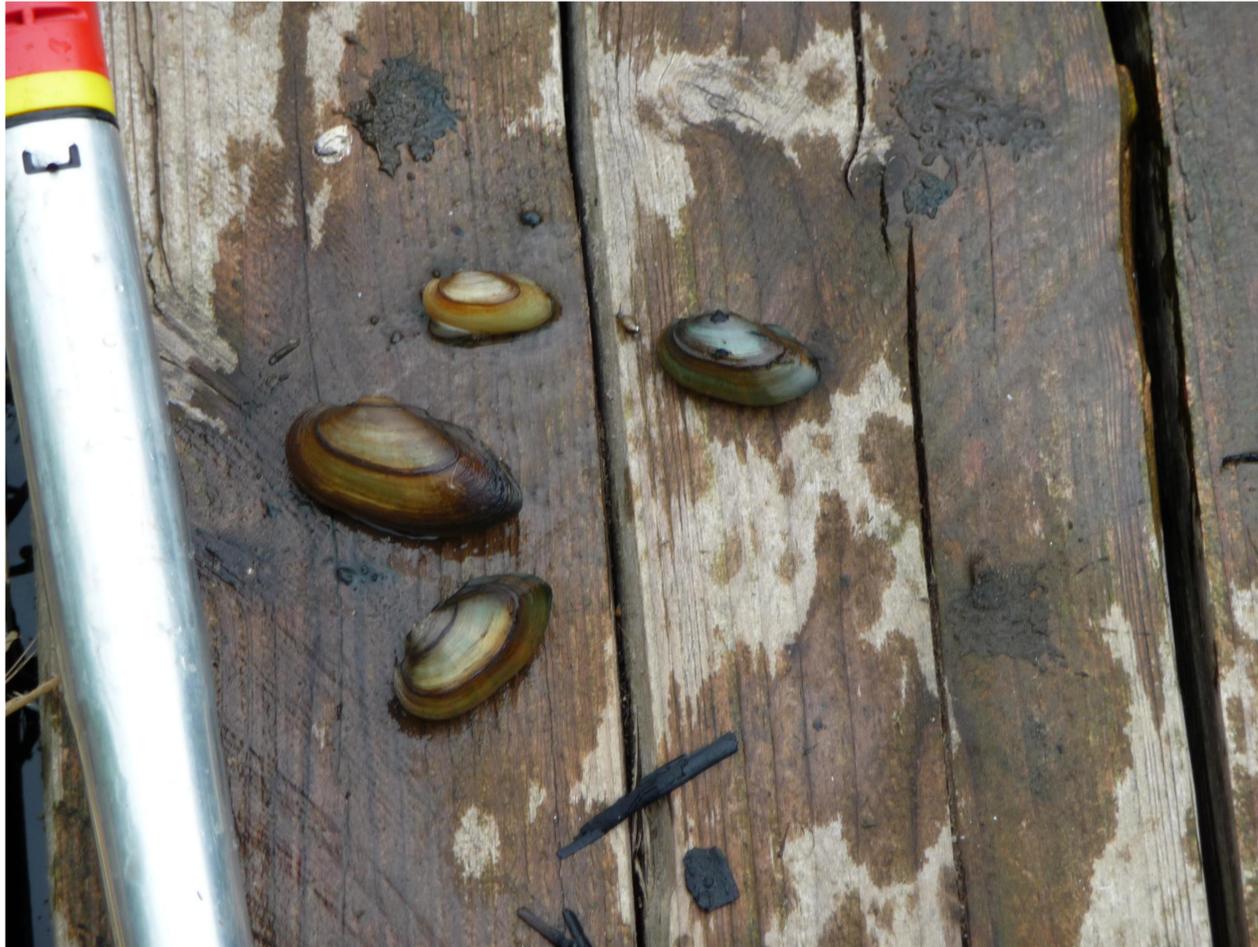
Bild 5 ein Ergebnis Quappendorfer Kanal

Gewässer Quappendorfer Kanal (2850 m)

Die Ergebnisse im Abschnitt Quappendorfer Kanal belegen die Flächendeckende Besiedelung von Unio und Anodonta in stabilen Beständen.

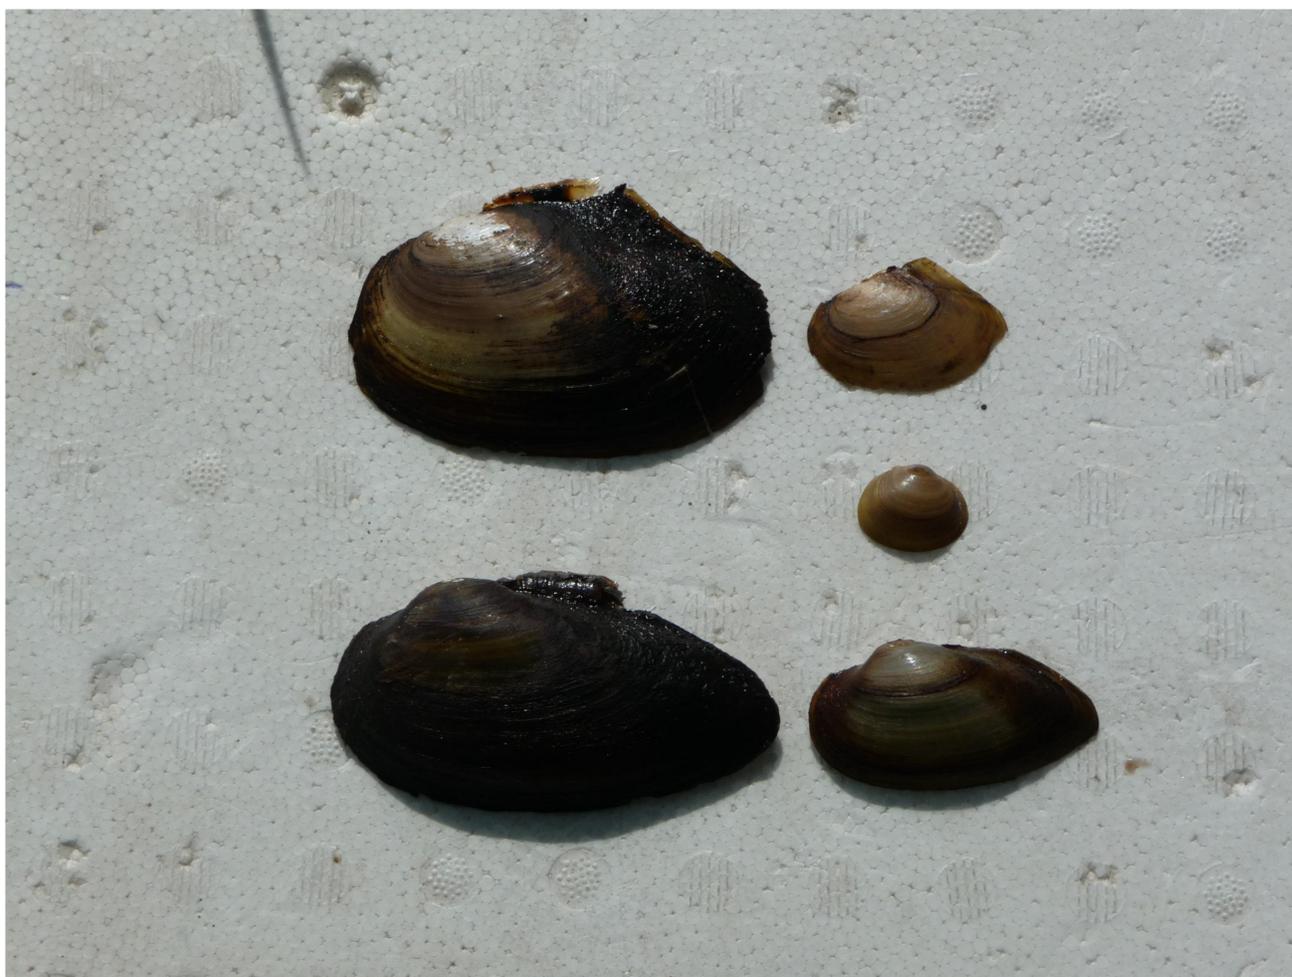
Bild 6 Unio und Anodonta

Die Artbestimmung von Anodonta ist richtig geführt worden, es handelt sich um die Entenmuschel *Anodonta anatina*. Die fehlerhafte Bezeichnung *Anodonta cygnea* (Schwanenmuschel) stammt aus der für die Bestimmung verwendeten Literatur.

Die Artbestimmung von *Unio crassus* ist fehlerhaft. Es handelt sich bei den aufgefundenen Exemplaren um *Unio tumidus* und *Unio pictorum*.
