Anlage Nr. 16.1 Blatt Nr. 2

Nachweis der Schleppkurve
Zufahrt Am Elbdeich 1/2
Amt Lenzen Elbtalau
Beseitigung von Hochwasserschäden
in Müggendorf - Am Elbdeich
Maßstab 1:500
Projektbearbeitung: IB Rauchenberger GmbH
Stand: 25.02.2019

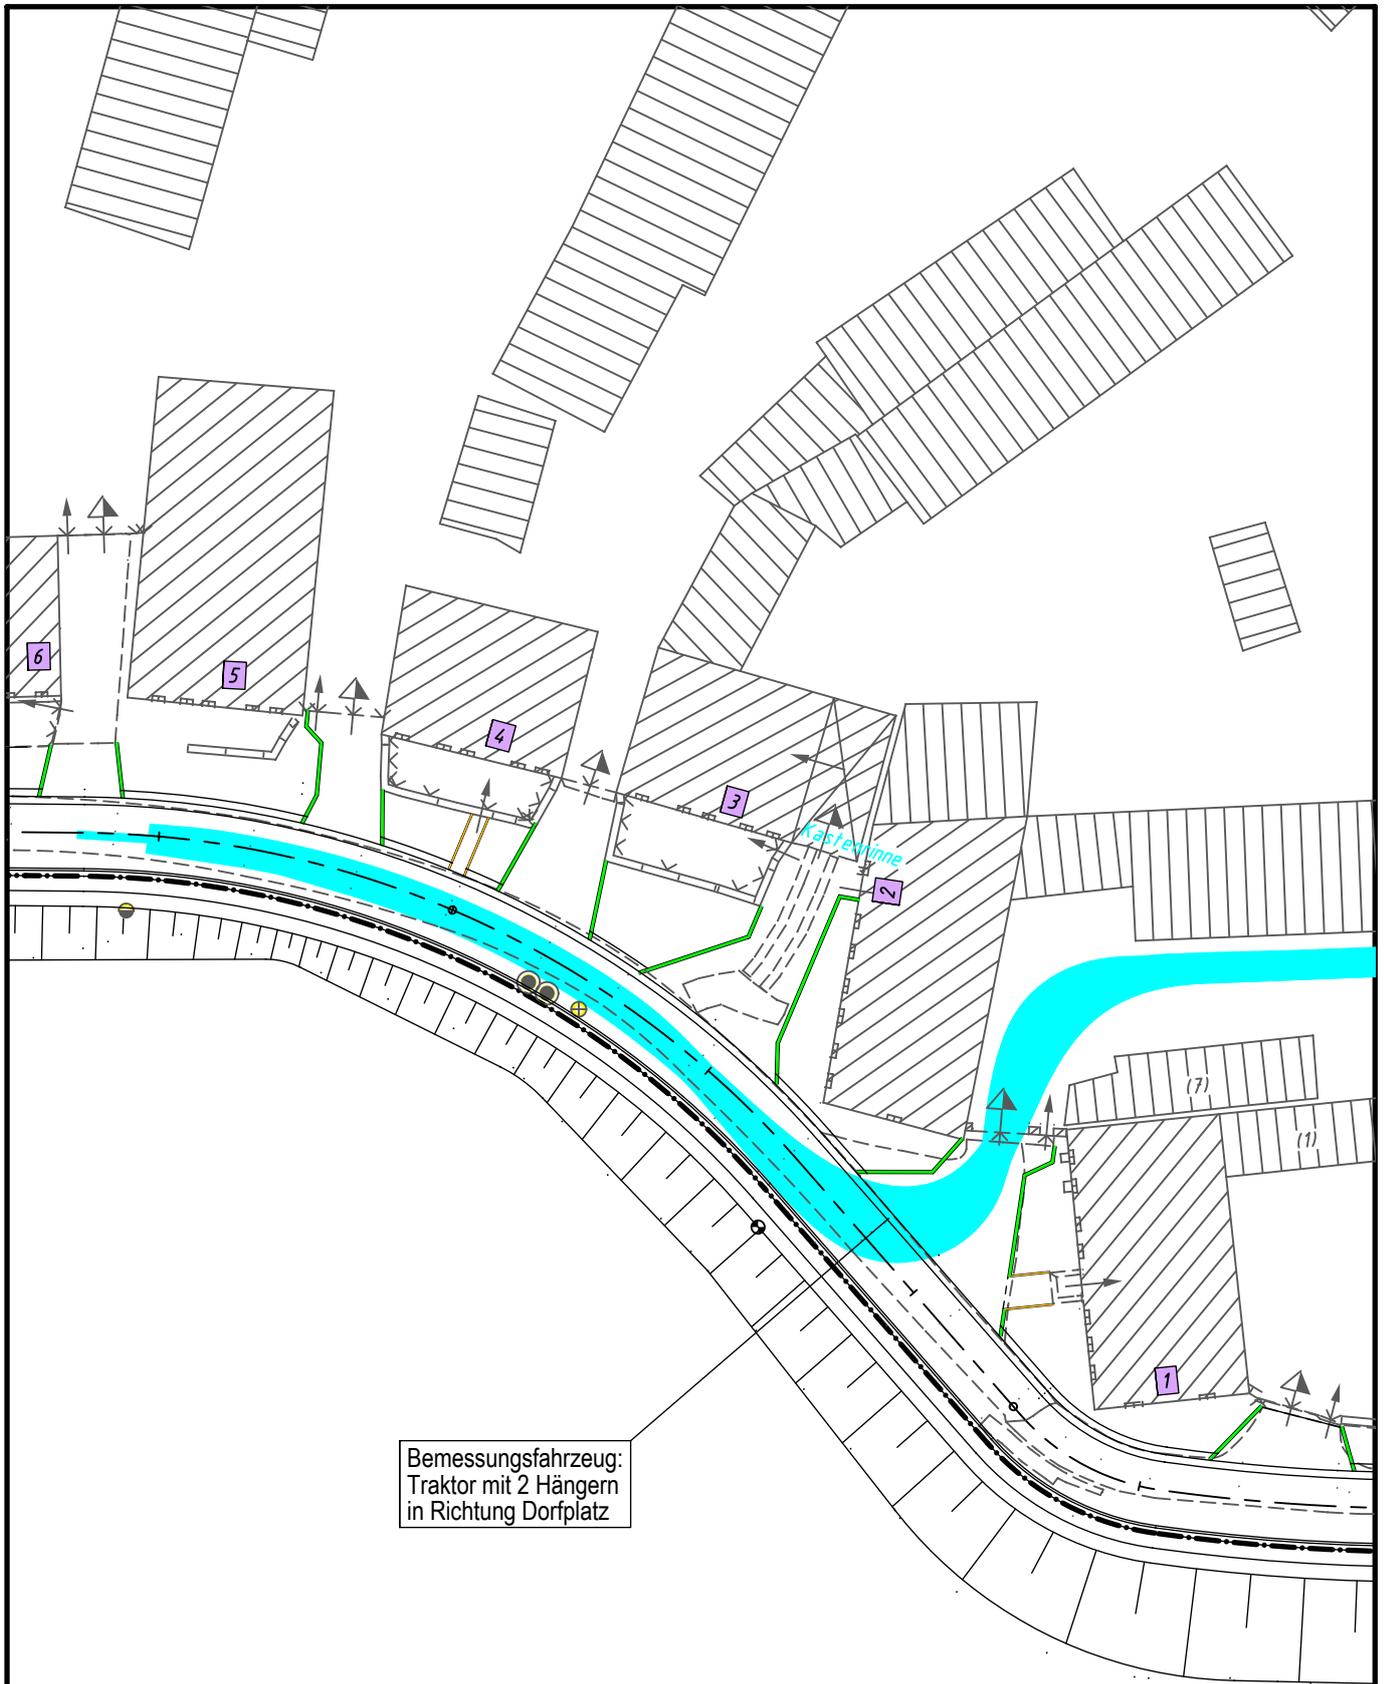
Bemessungsfahrzeug:
Traktor mit 2 Hängern
in Richtung Dorfplatz

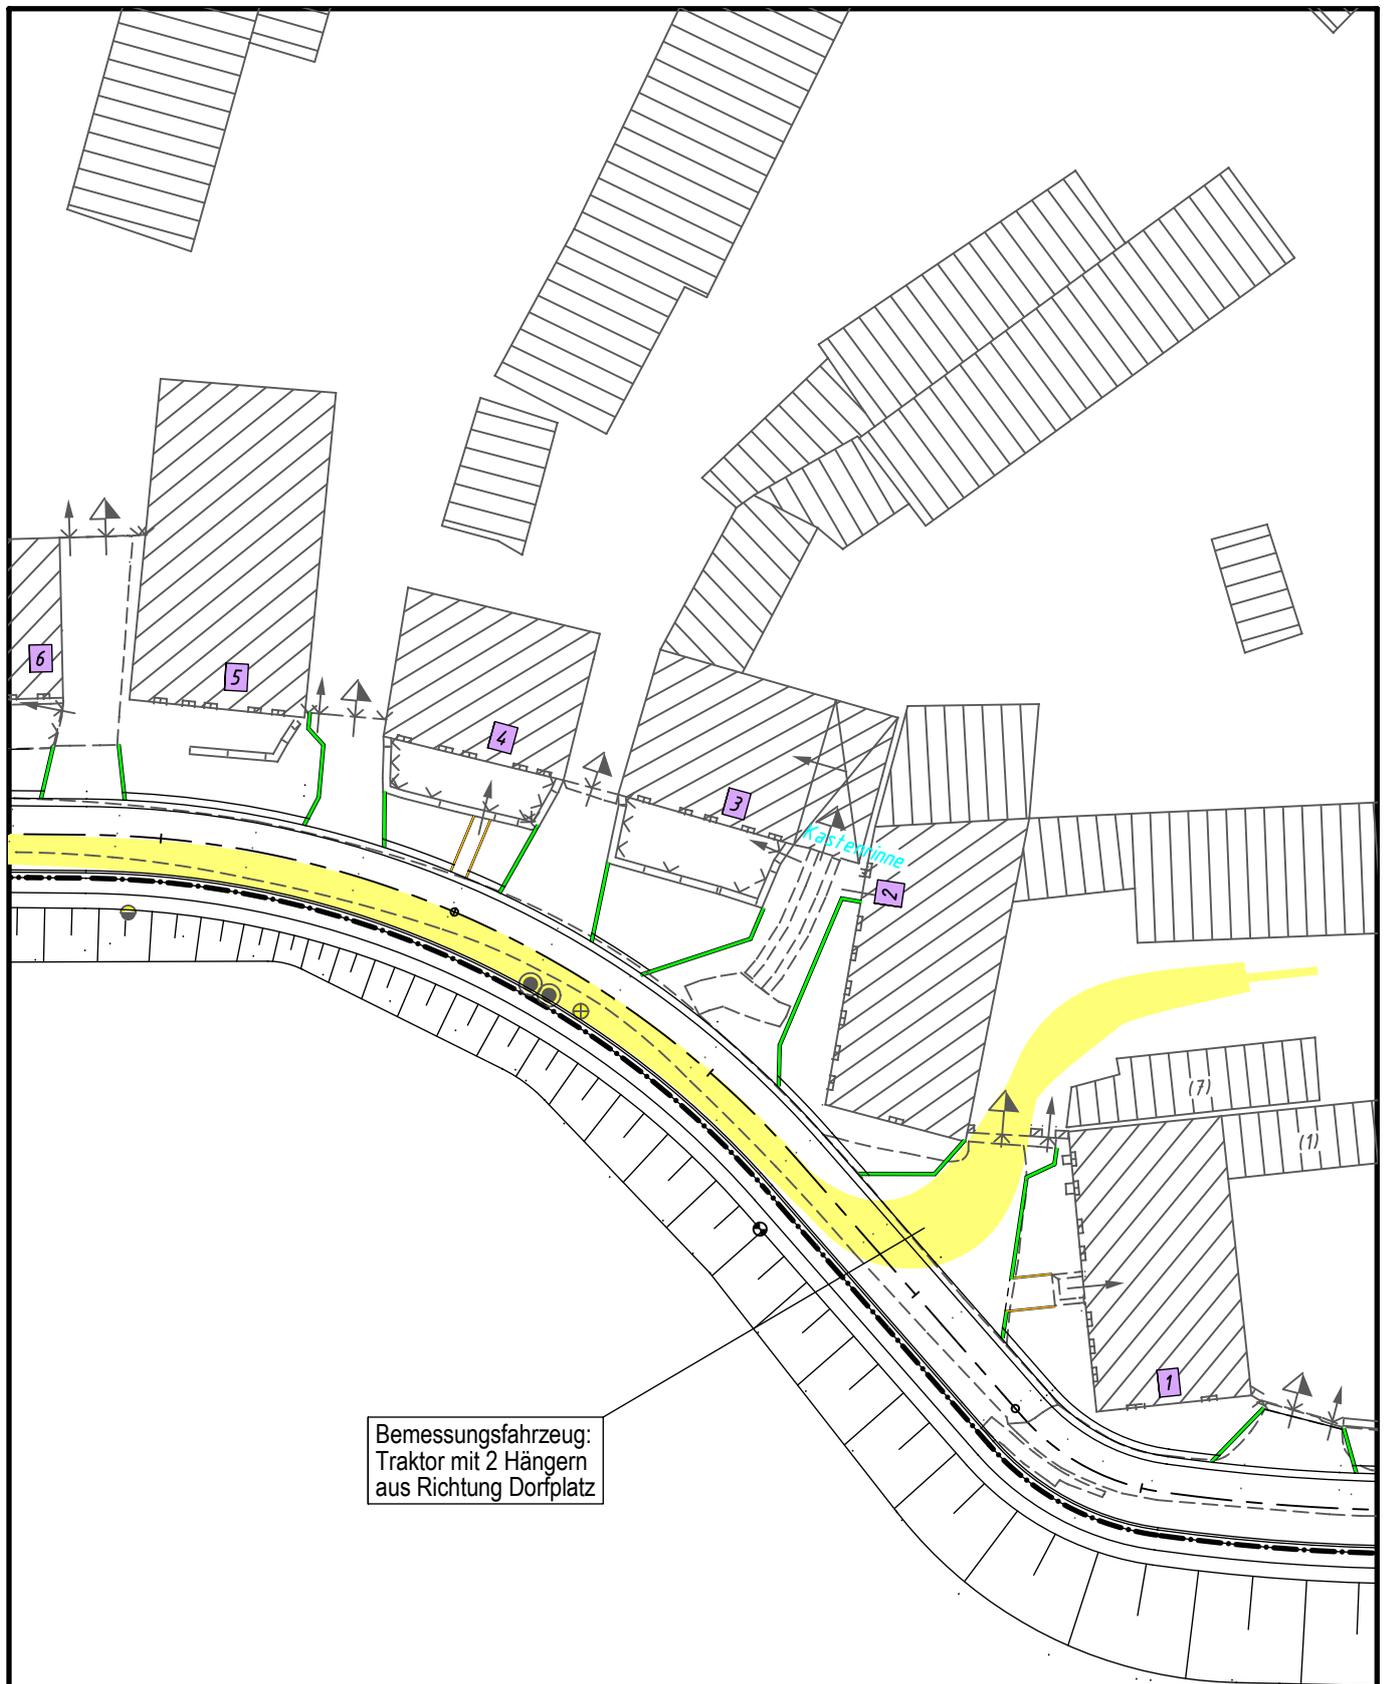
Bemessungsfahrzeug:
Traktor mit 2 Hängern
aus Richtung Dorfplatz

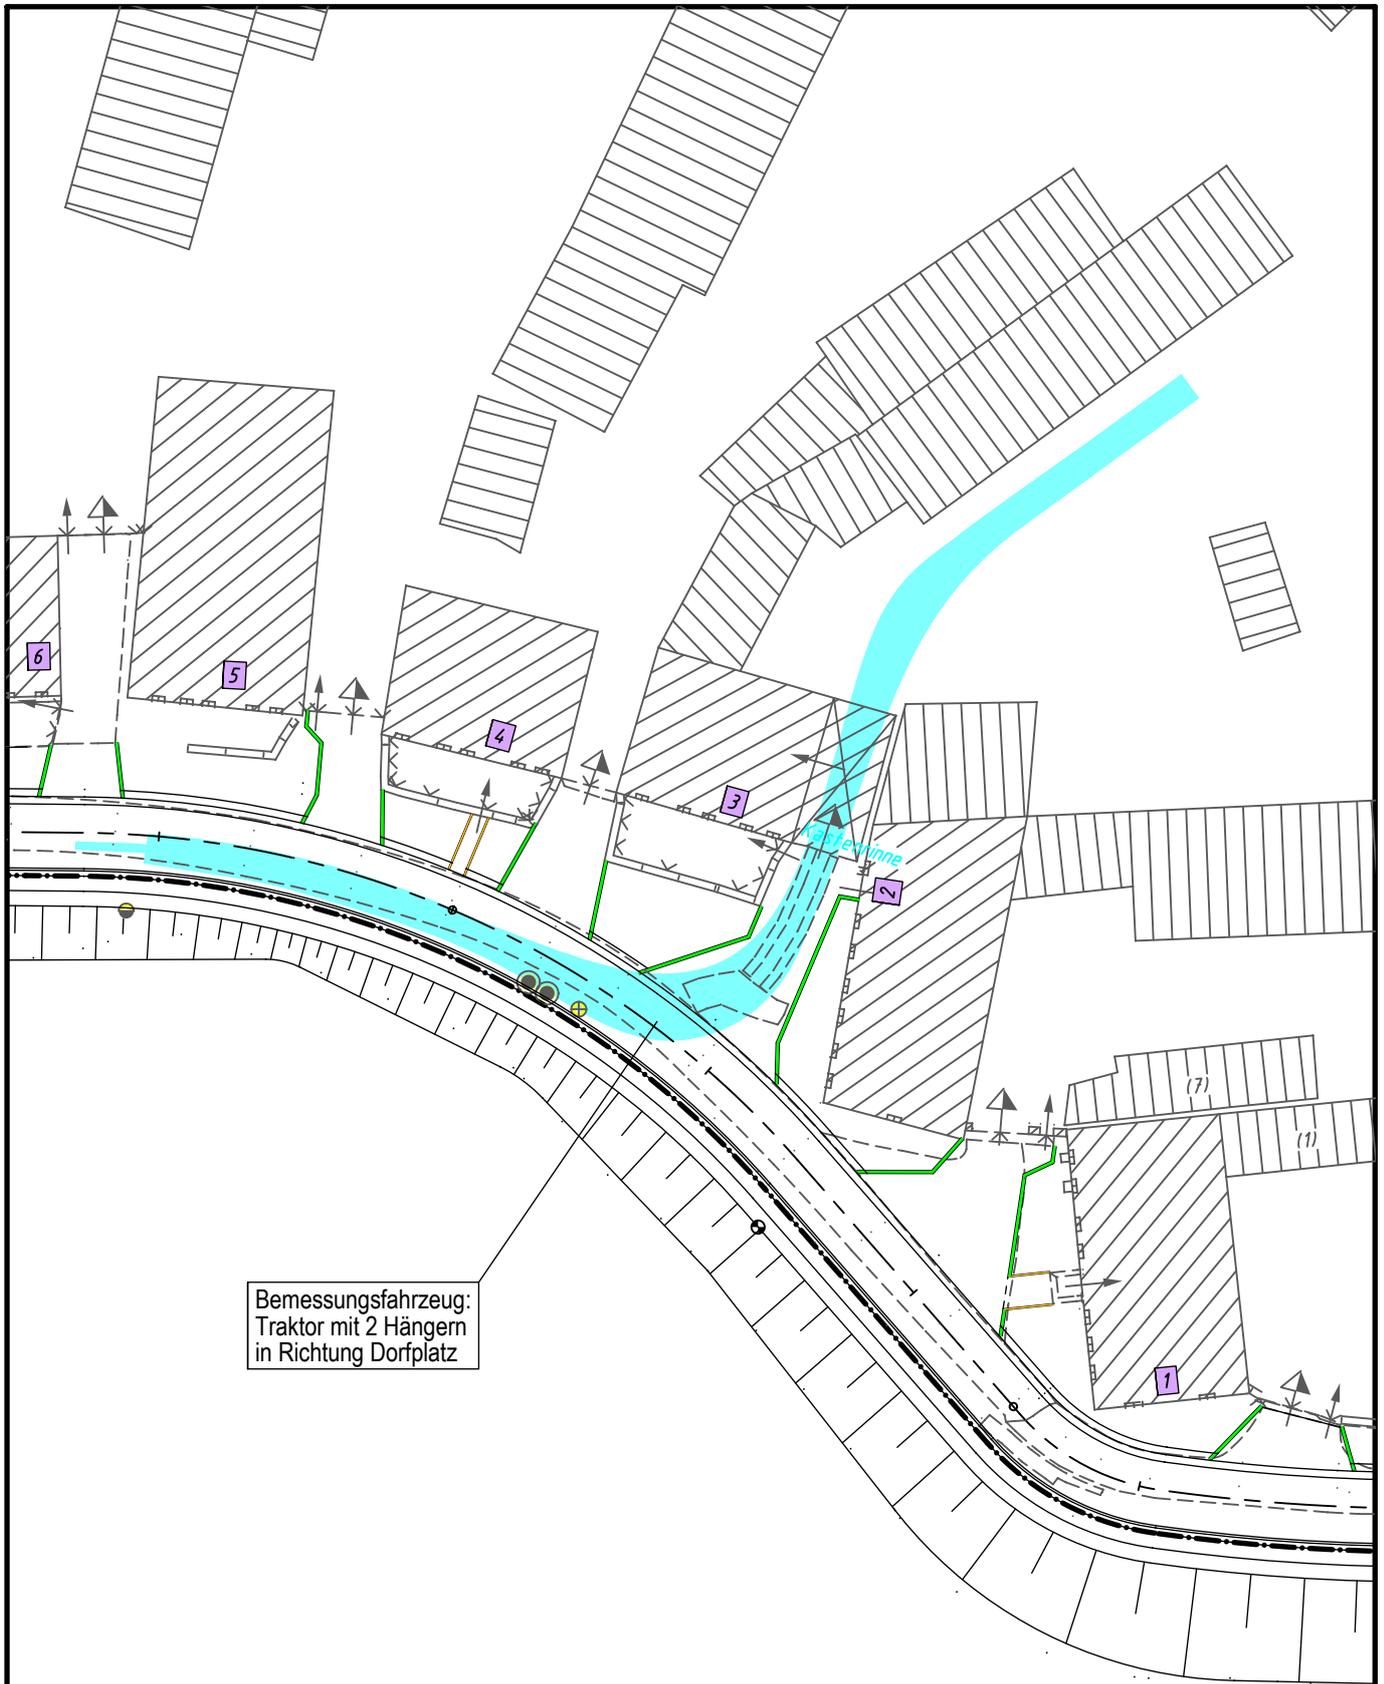
Bemessungsfahrzeug:
Traktor mit 2 Hängern
in Richtung Dorfplatz

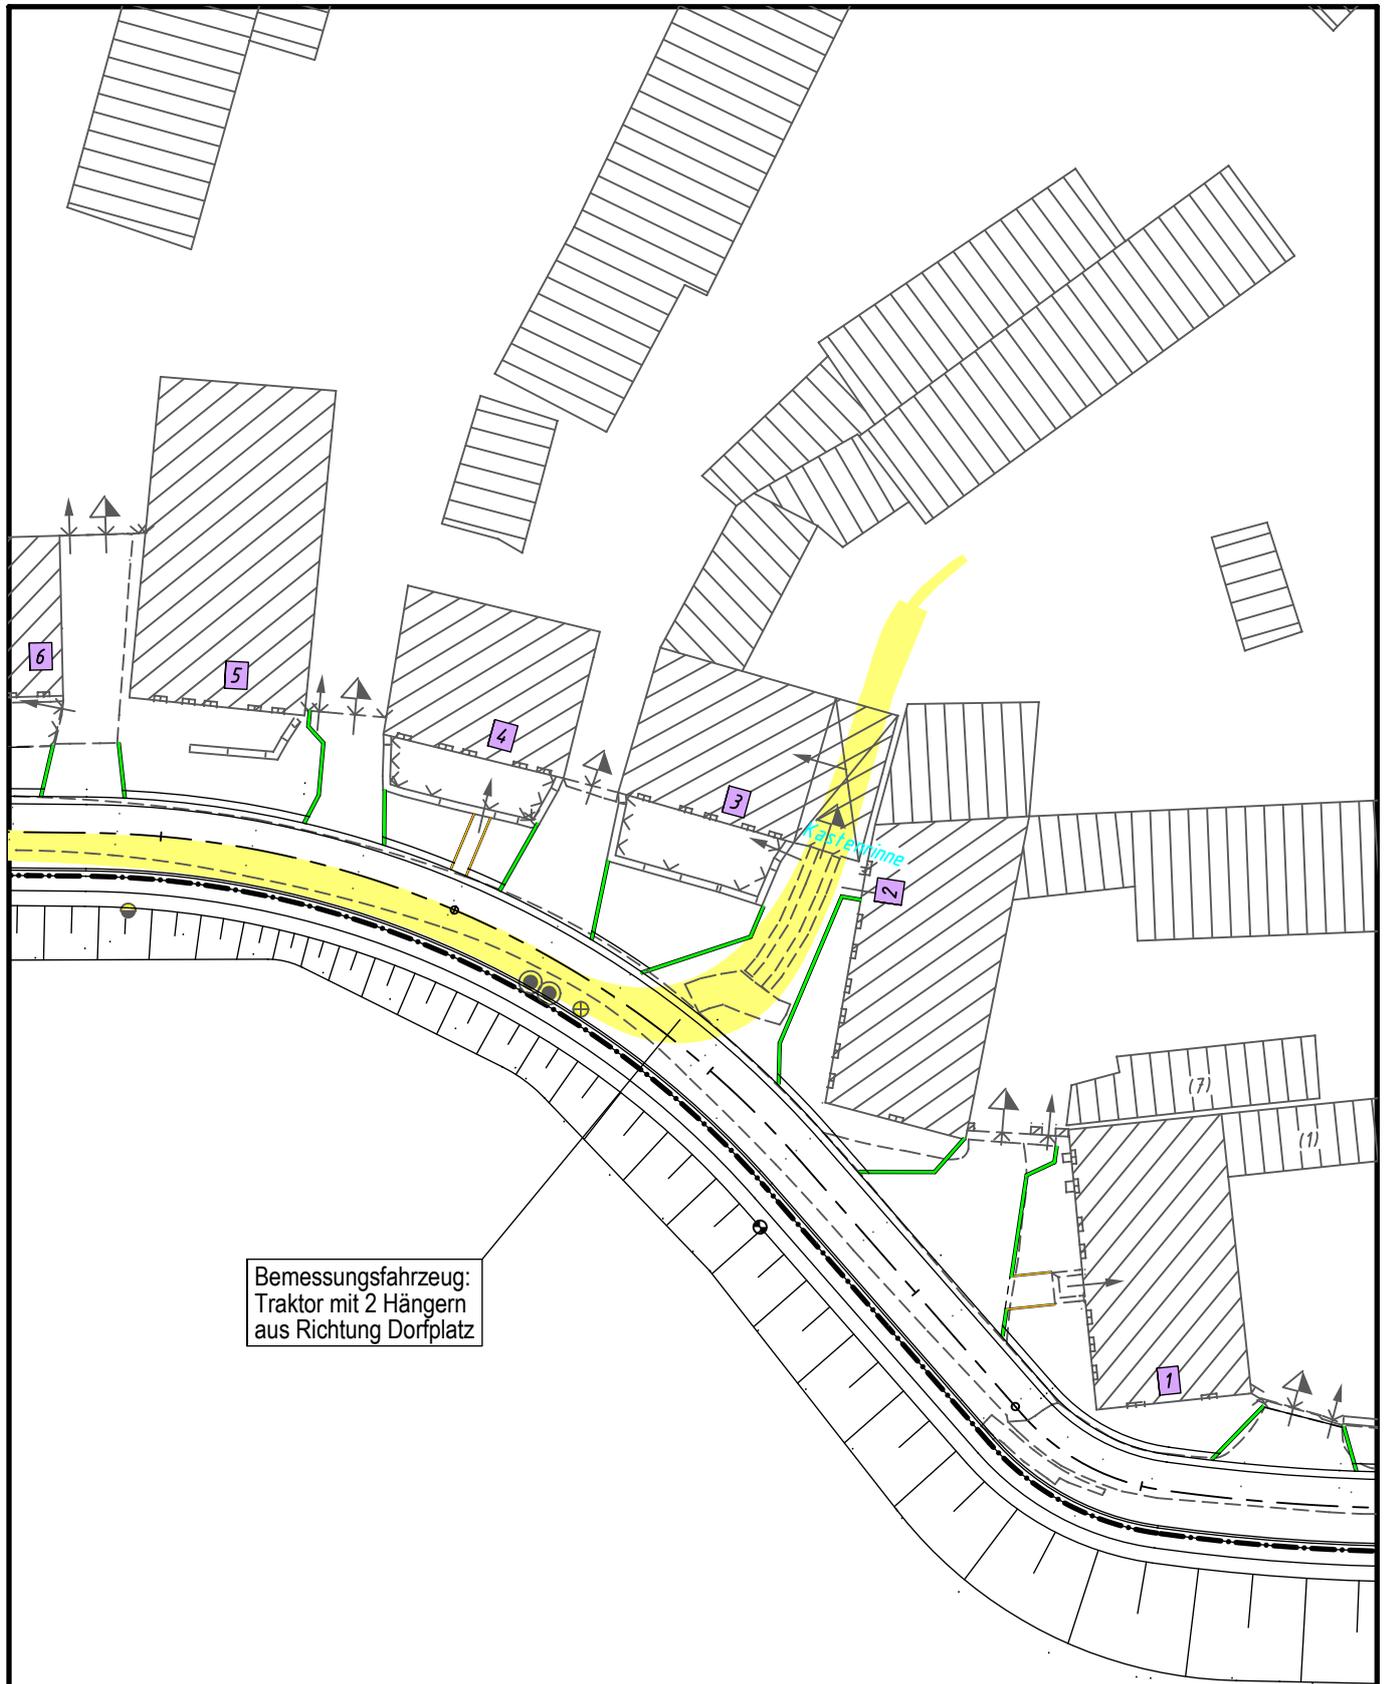
Bemessungsfahrzeug:
Traktor mit 2 Hängern
aus Richtung Dorfplatz
