Ergänzende faunistische Untersuchungen (Baumkontrollen, Zauneidechse, Nachtkerzenschwärmer) zur Sanierung des Elbdeichs in Müggendorf

Endbericht, Oktober 2018

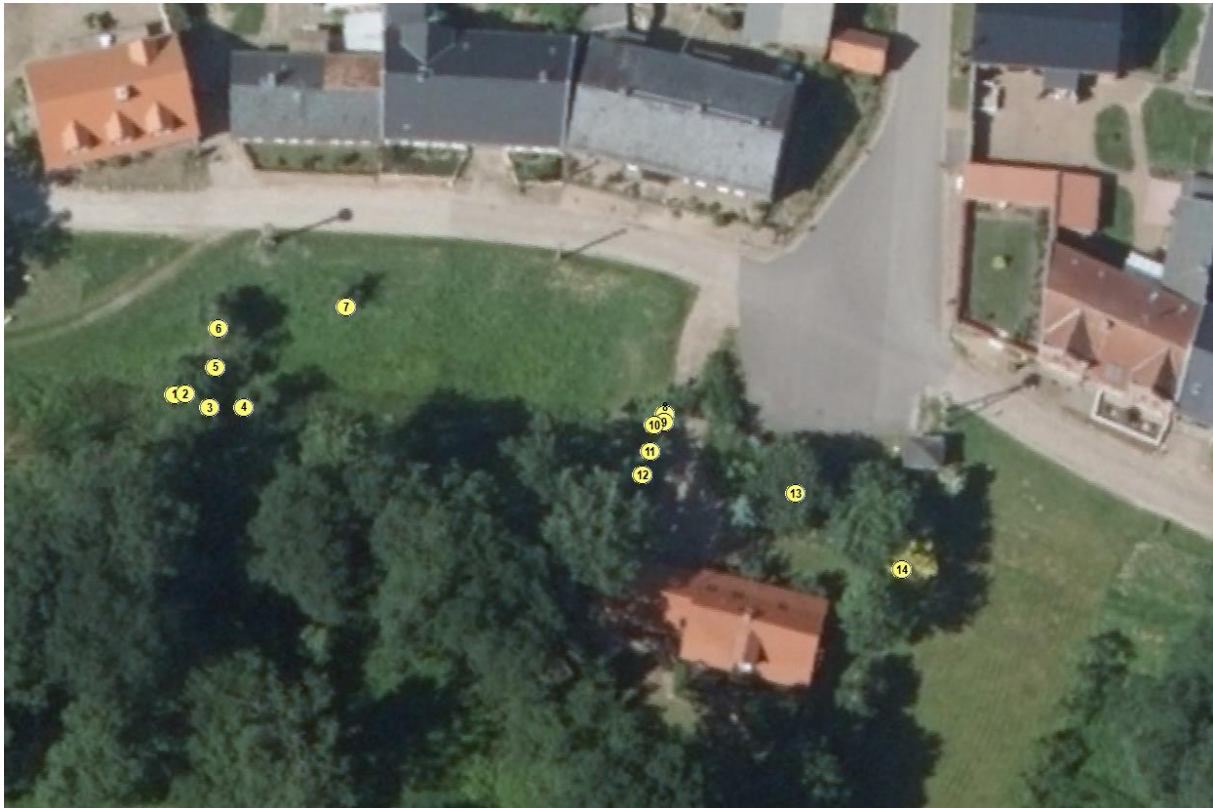
Abbildung 1: Lage und Nummern der kontrollierten Bäume

Bei der Kontrolle wurden in Baum Nr. 5 ein Vogelbrutplatz (Höhlenbrüter; Art unbekannt) und in den Bäumen Nr. 4 und 5 Hohlräume mit Potenzial als vorübergehend genutztes Sommerquartier durch Einzeltiere von Fledermäusen nachgewiesen; Hinweise auf eine aktuelle Besiedlung durch Fledermäuse wurden nicht festgestellt. In Baum Nr. 5 war auch 2016 ein Höhlenbrüternest vorhanden (damals als Baum Nr. 10 bezeichnet; GFN Umweltpartner 2017a). Ergebnisse aller Bäume und ihre Lage s. Tabelle 1 und Abbildung 1.
