# Hydrogeologisches Gutachten zur Wasserstandsprognose Restloch und Randbereiche Tontagebau Herzfelde

Gutachten | Herzfelde, Deutschland

310-20-014 18 September 2020

Endbericht

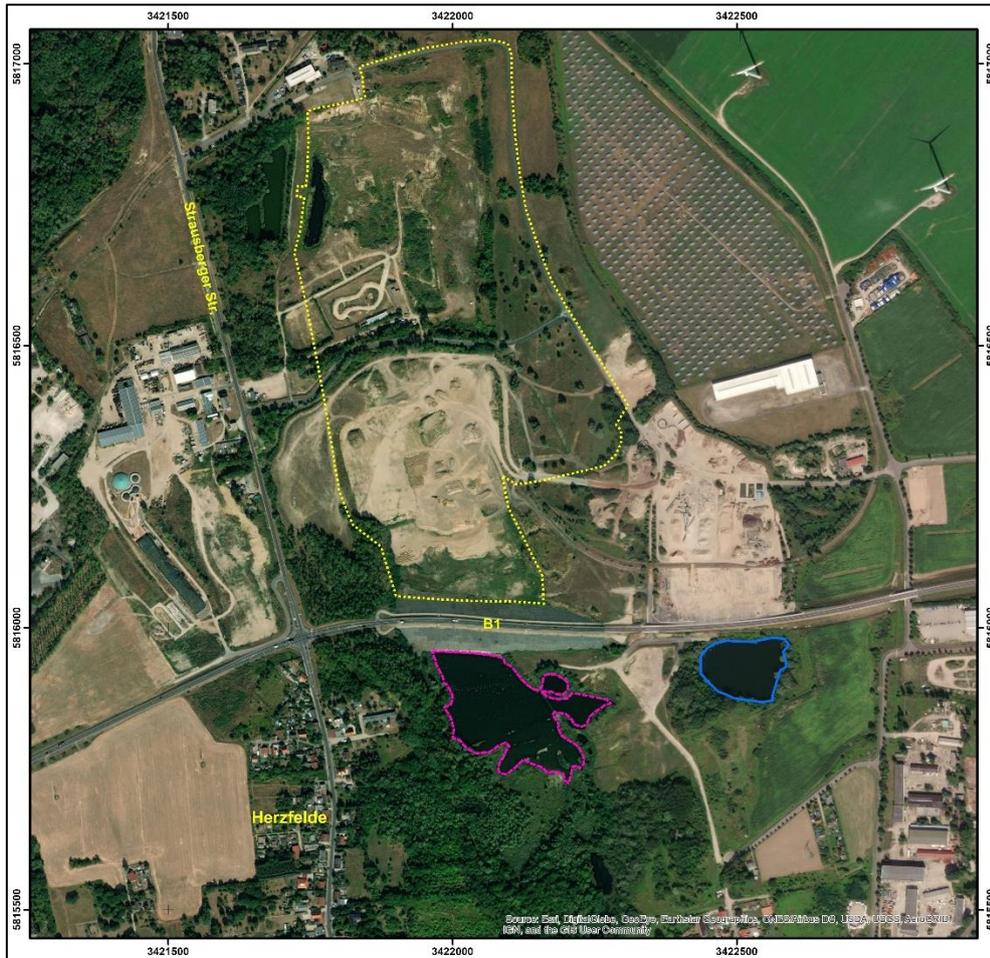
Abbildung 3-1: Übersichtskarte mit den relevanten Teilflächen und Umriss der geplanten Deponie [ 10 ]

Die beiden im Weiteren näher betrachteten Teilflächen Tontagebau Herzfelde Ost und das Restlochgewässer Tontagebau Herzfelde Ost werden durch die dammartige Trassenführung der Ortsumgehung Herzfelde B1 räumlich voneinander getrennt (vgl. Abbildung 3-1).

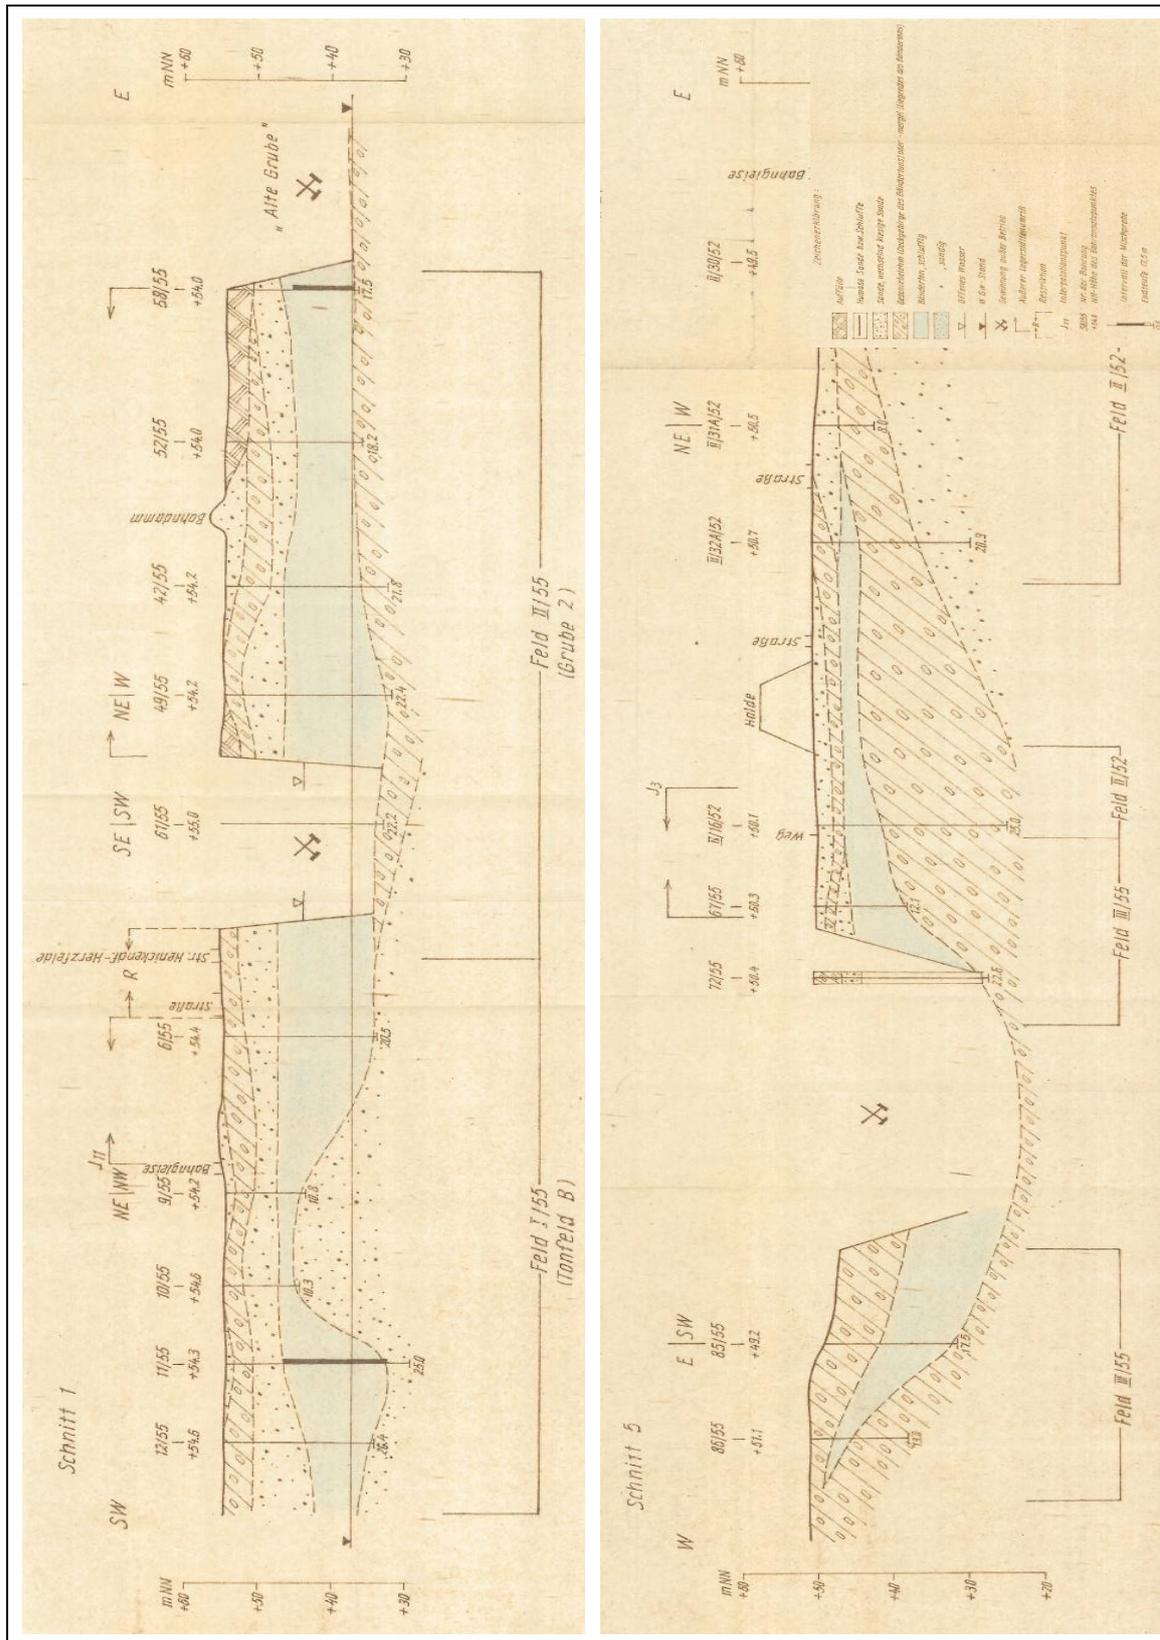
Abbildung 3-2: Geologische Schnitte W-E Tontagebau Herzfelde Ost (blau: Bänderschluße) [ 4 ] – aus LBGR-Archiv

Eine guten Überblick zu den geologischen Verhältnissen, dem Tonabbau in der Vergangenheit und der bisher erfolgten Wiederverfüllung der Tongrube zeigen auch die 7 geologischen Schnitte der Anlagen G 1.6 [ 9 ] und in den Anlagen 5.3 und 5.4.

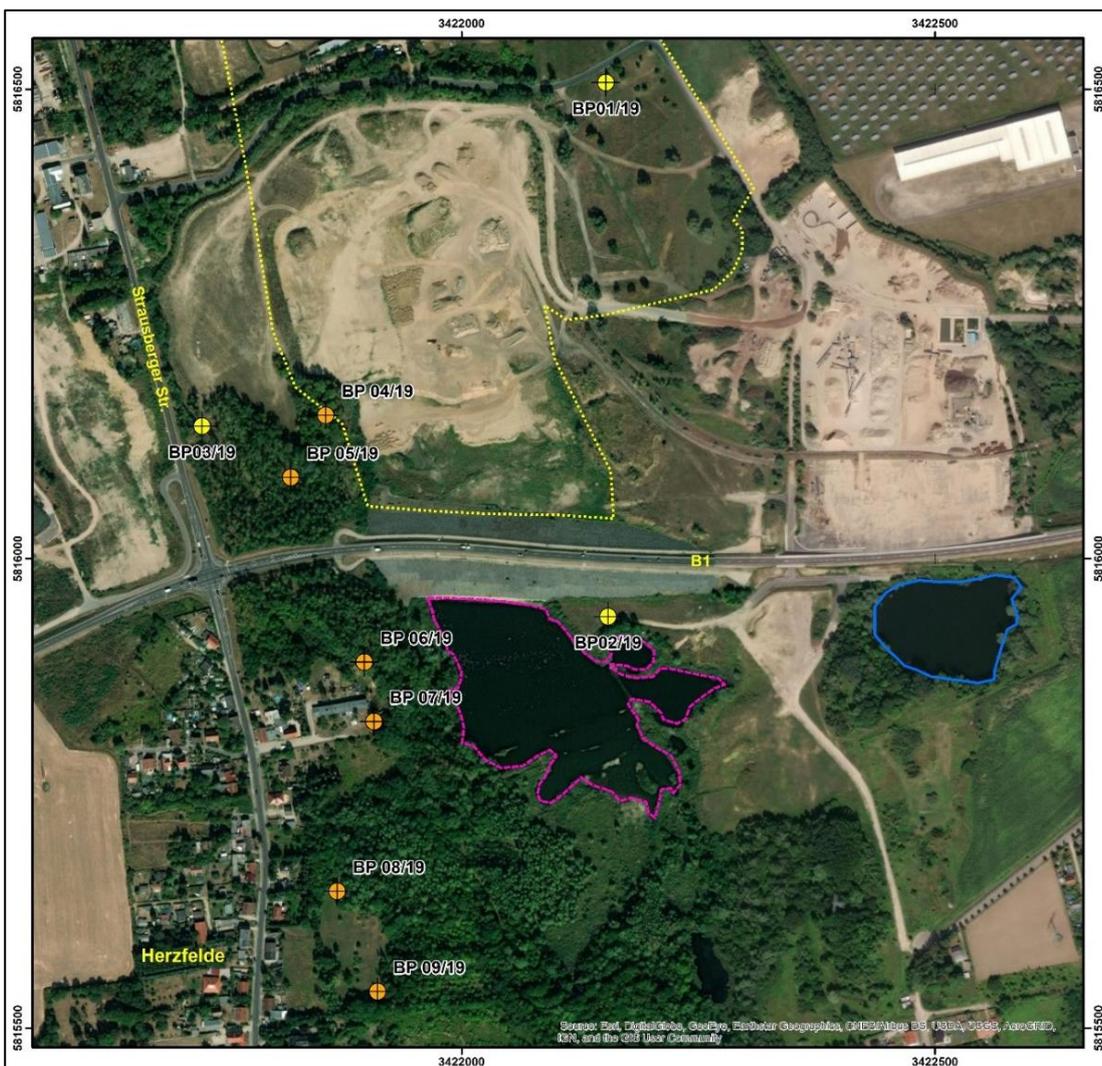
Abbildung 4-1: Übersichtskarte Bohransatzpunkte 2019 (gelb: BLM; orange: M&S)

Die Lage der Bohrpunkte der ersten Bohrkampagne (gelbe Markierungen) geht aus der Abbildung 4-1 und Anlage 1 hervor.

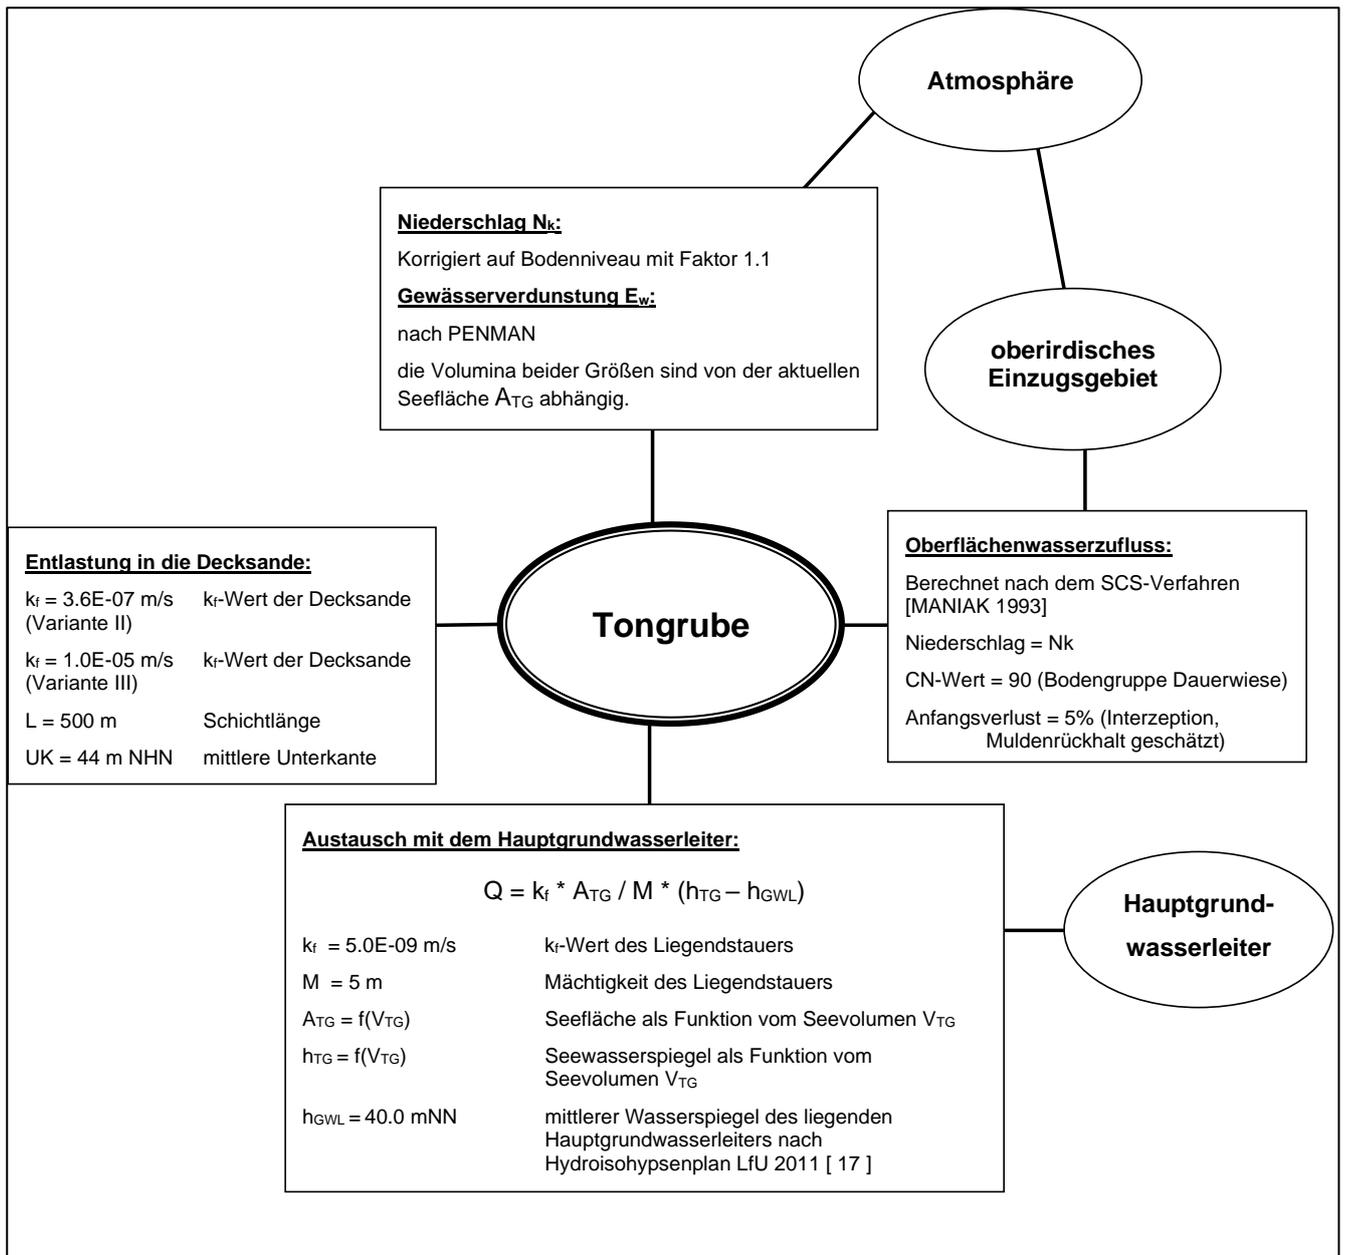
Varianten II und III (Entlastung in die Decksande) sind im Kapitel 5.5 näher erläutert

Die Prognose zu den erwarteten Wasserständen im Bereich der Tongrube erfolgte auf Basis einer erneuten Wasserbilanzuntersuchung. Alle Eingangsgrößen zur Bestimmung des Wasservolumens sind dabei abhängig von der sich ständig ändernden Seefläche. Ausgehend von der Klimareihe 1970 - 2018 der DWD-Station Lindenberg, werden die täglichen Zu- und Abflüsse zur Tongrube nach dem folgenden Schema und den darin enthaltenen Randbedingungen berechnet:

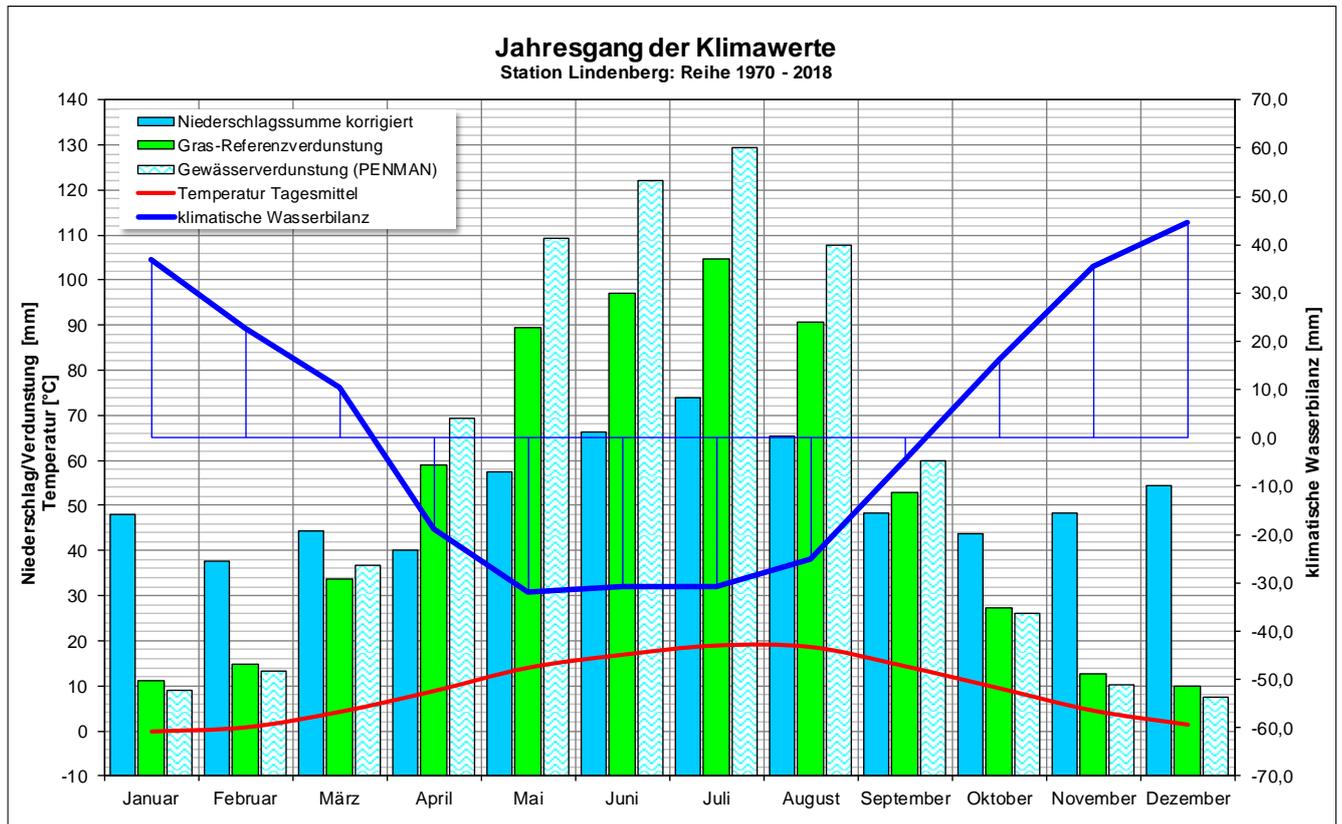
Abbildung 5-1: Jahresgang der Klimawerte Station Lindenberg 1970-2018

Der Jahresgang der Klimadaten ist in der Abbildung 5-1 dargestellt und basiert auf langjährige Mittelwerte für den Zeitraum 1970 – 2018.

Charakteristisch für die in Abbildung 5-1 aufgezeichnete klimatische Wasserbilanz ist ihr saisonaler Jahresgang. Hierbei erfolgt in den Frühling- und Sommermonaten (März bis September), infolge erhöhter Verdunstung (hier Gras-Referenzverdunstung, Gewässerverdunstung) eine verminderte Grundwasserneubildung mit geringen oberirdischen Abflüssen statt, die sich in einer abfallenden (negativen) Wasserbilanz ausdrückt. Im Gegensatz dazu herrscht in den Herbst- und Wintermonaten (Oktober bis Februar) eine positive Wasserbilanz vor. In diesem Zeitraum findet infolge einer reduzierten Verdunstung eine erhöhte Grundwasserneubildung verbunden mit verstärkten Zuflüssen in das Restloch statt.

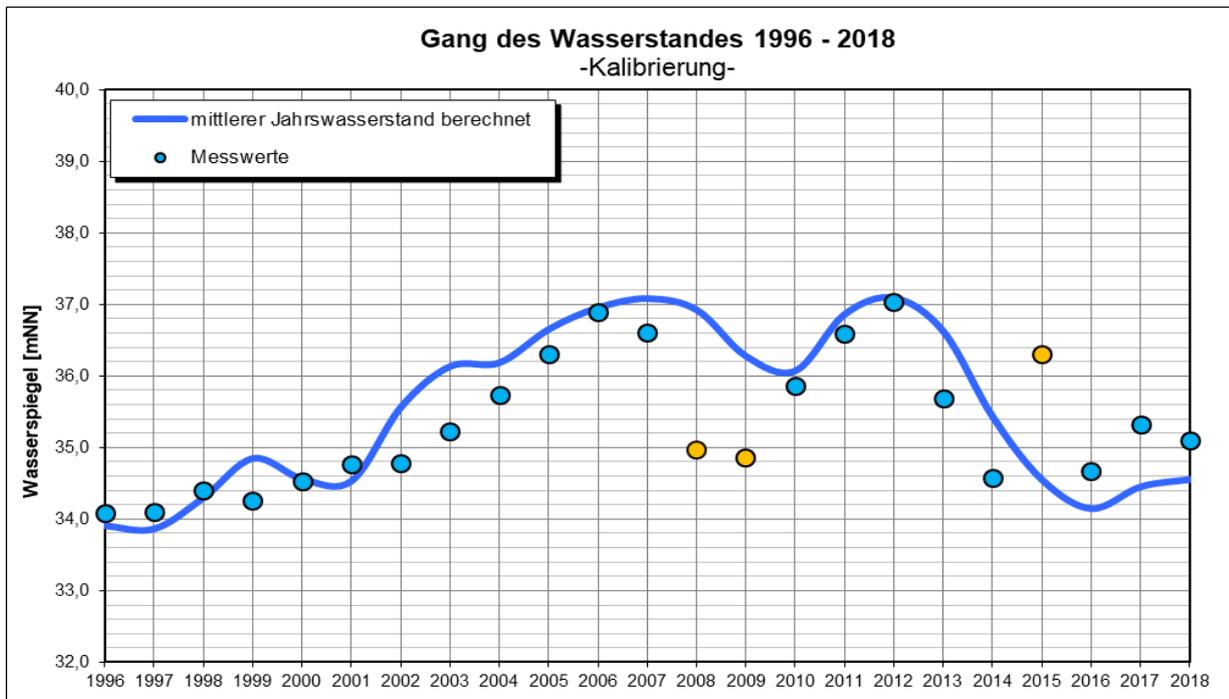
Abbildung 5-2: Gegenüberstellung der gemessenen mit den berechneten Wasserständen der Tongrube

Wie der Abbildung 5-2 zu entnehmen ist, korrelieren nahezu alle berechneten mit den gemessenen Wasserständen. Vereinzelt kommt es durch statistische Ausreißer (gelber Kreis) in den Messungen zu Abweichungen. Dies ist bei Einzelmessungen, die über längere Zeiträume stattfinden, eine nicht ungewöhnliche Begleiterscheinung.

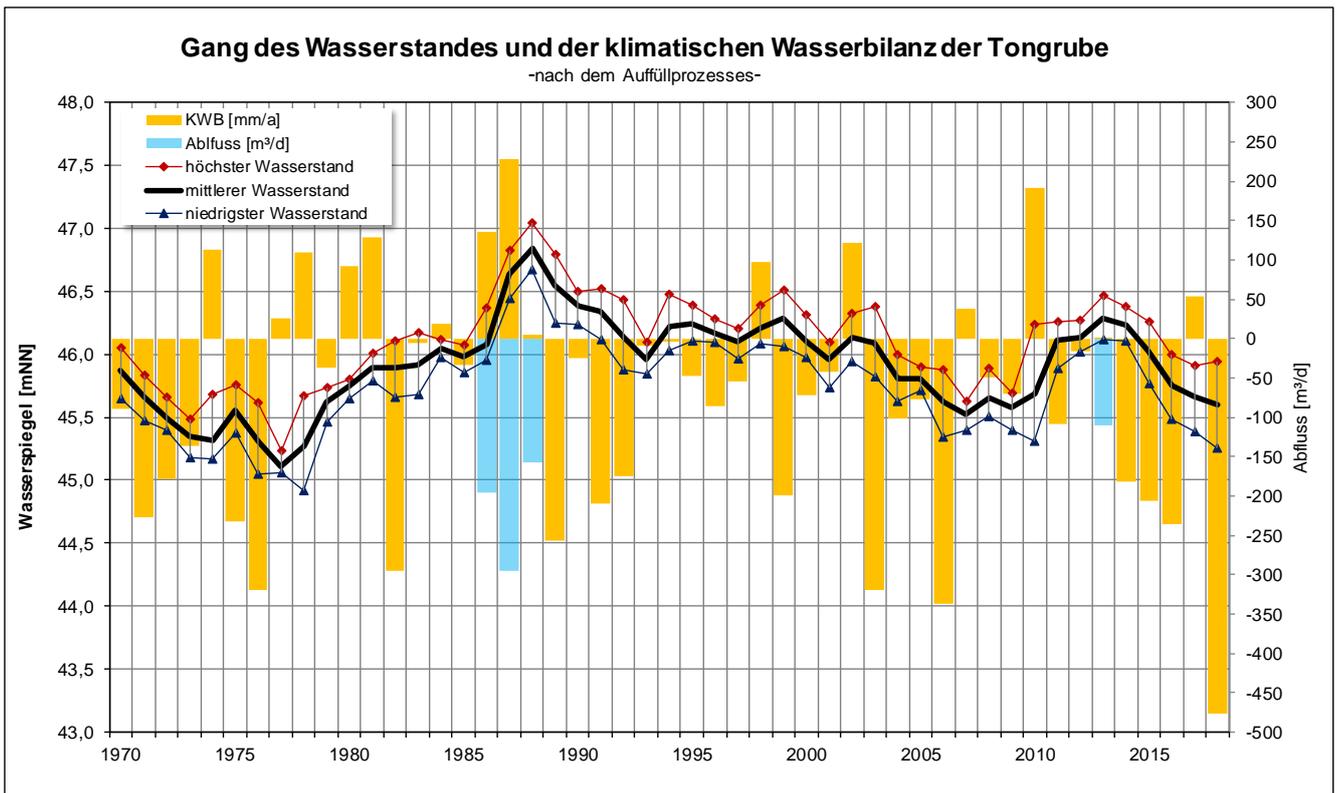
Abbildung 5-3: Ausgangszustand Wasserstandsprognose auf Grundlage der klimatischen Wasserbilanz (KWB) für das Restloch

Die nachfolgende Abbildung 5-3 zeigt den Ganglinienverlauf des Seespiegels (min., mittel, max.), der sich nach Beendigung des Sümpfens und nach dem Wiederanstiegsprozess in der Grube einstellen würde. Grundlage dafür ist die Projektion der Klimadaten aus dem Zeitraum 1970 bis 2018 auf die künftige Wasserstandsentwicklung.

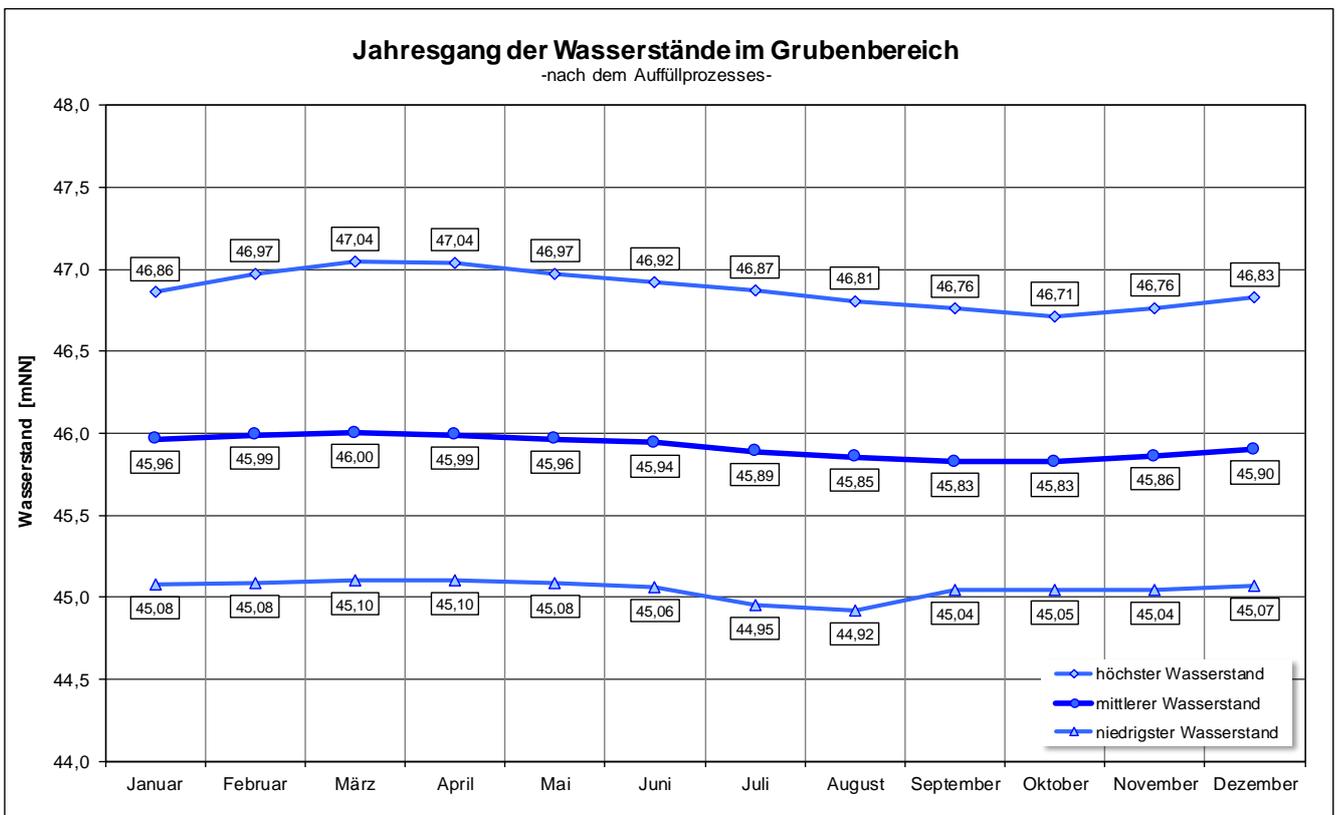
Abbildung 5-4: Jahresgang Wasserstände (min., max. und mittl.) im Ausgangszustand

Prognostiziert man die klimatische Entwicklung von 1970 bis 2018 in die Zukunft, ergibt sich für den Ausgangszustand der Tongrube nach erfolgtem Wiederanstieg ein Bereich des mittleren Seespiegels

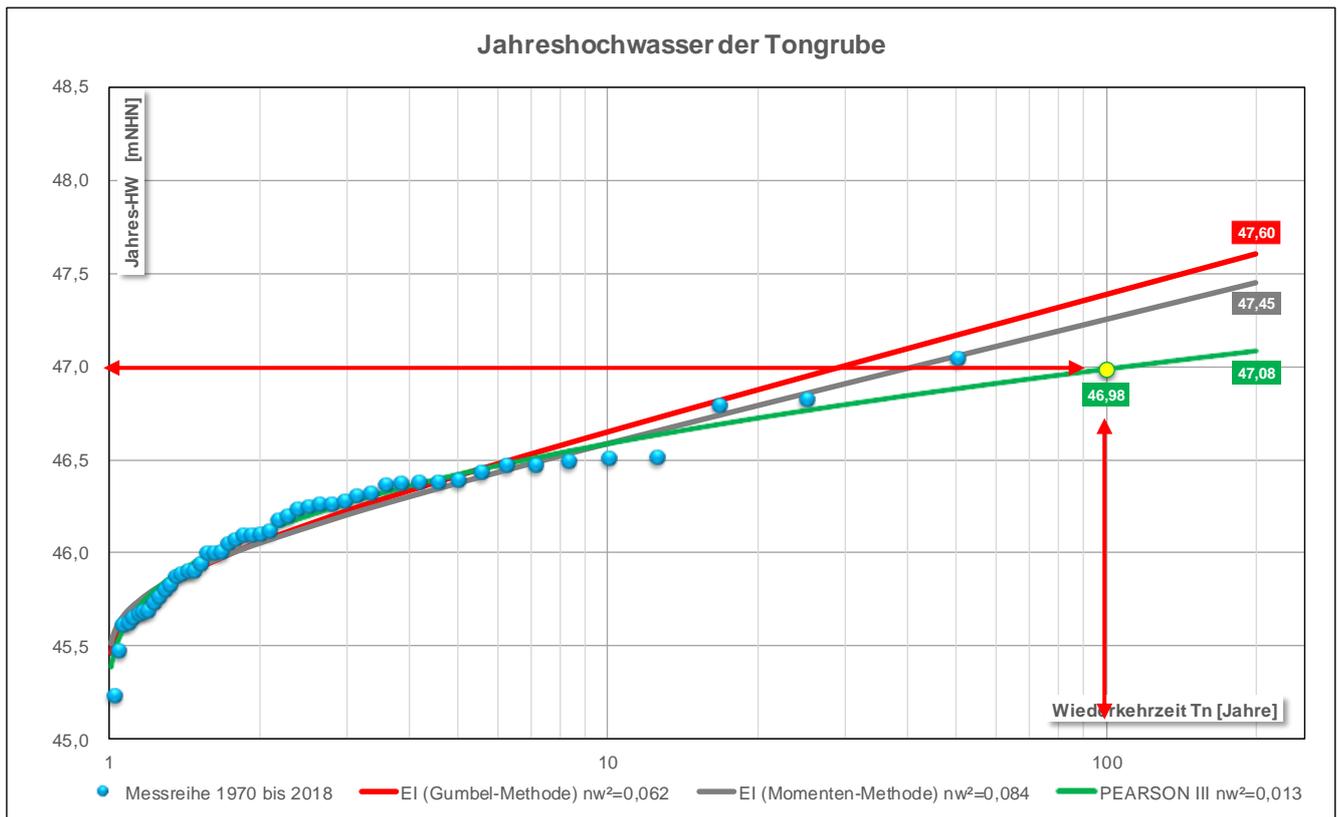
Abbildung 5-5: Wasserstände nach Jahreshochwasser der Tongrube im Ausgangszustand

Für die Jahreshochwasserstände der Tongrube wurden je nach der Wiederkehrzeit  $T_n$  unterschiedliche Hochwässer berechnet (vgl. Abbildung 5-5). Für ein Jahreshochwasser mit  $T_n = 100$  ergeben sich Werte bis zu 46,98 m NHN nach PEARSON III (geringste  $n\omega^2=0,013$ ) und nach EI (Momenten-Methode) 47,255 m NHN ( $n\omega^2=0,084$ ).

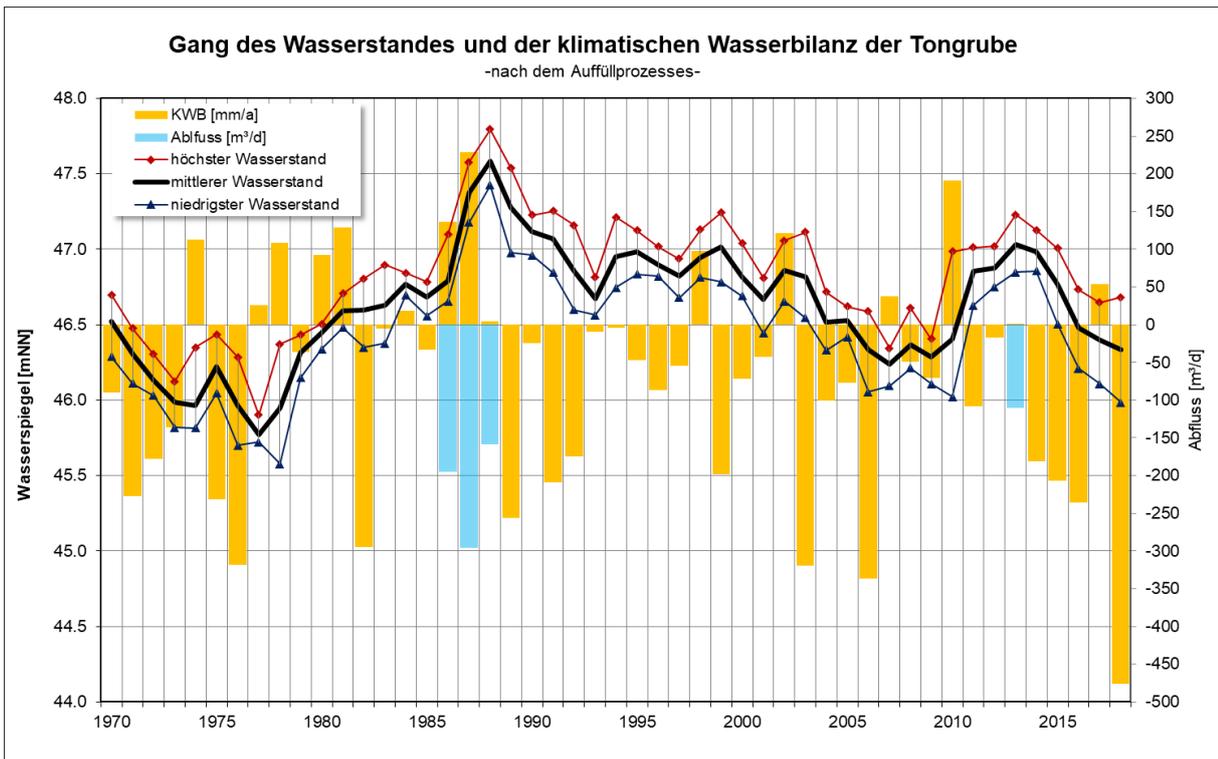
Abbildung 5-6: Variante I Wasserstandsprognose auf Grundlage der klimatischen Wasserbilanz (KWB) für das Restloch (mit Zuflüssen aus Deponie und ohne Entlastung in die Decksande)

Variante I beruht auf der Annahme, dass sich das Restloch durch natürliche Zuflüsse und in Jahren positiver KWB durch Regenwasserzuflüsse aus der geplanten Deponie füllt. Über einen Zeitraum von mehreren Jahren stellt sich ein stabiler Seespiegel ein. In dieser Variante wird eine mögliche Entlastung in die Decksande nicht mitbetrachtet. Der Seespiegel unterliegt saisonalen Schwankungen, die durch die jährlichen Niederschlagsmengen, Zuflüsse aus der Deponie und die Evapotranspiration (Verdunstung) hervorgerufen werden. Der Wiederanstieg der Grube ist bereits abgeschlossen.

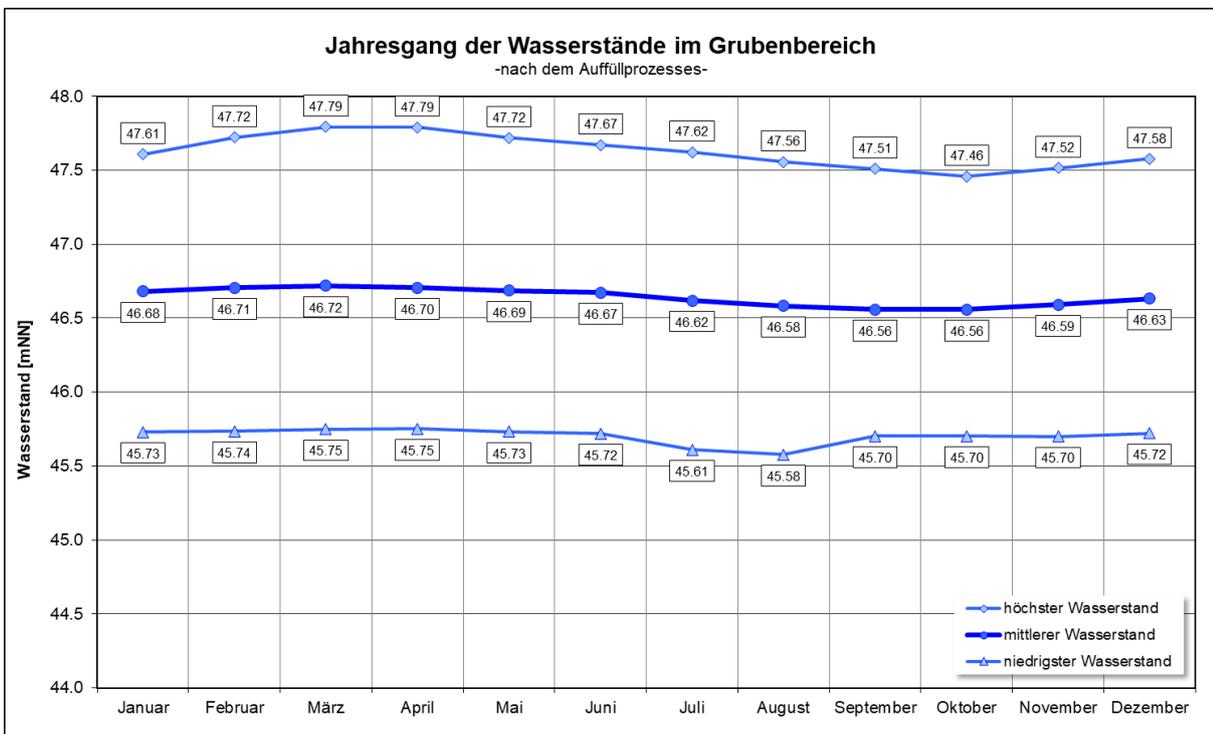
Abbildung 5-7: Jahresgang Wasserstände (min., max. und mittl.) Variante I

Die mittlere Wasserspiegelhöhe beträgt rd. 46,64 m NHN ( $\pm 0,10$  m). In trockenen Jahren und bei intensiver Verdunstung kann der Seespiegel auf Werte von 45,58 m NHN absinken. In niederschlagsreichen Jahren kann der Wasserstand auf bis zu 47,79 m NHN ansteigen (vgl. .Abbildung 5-7).

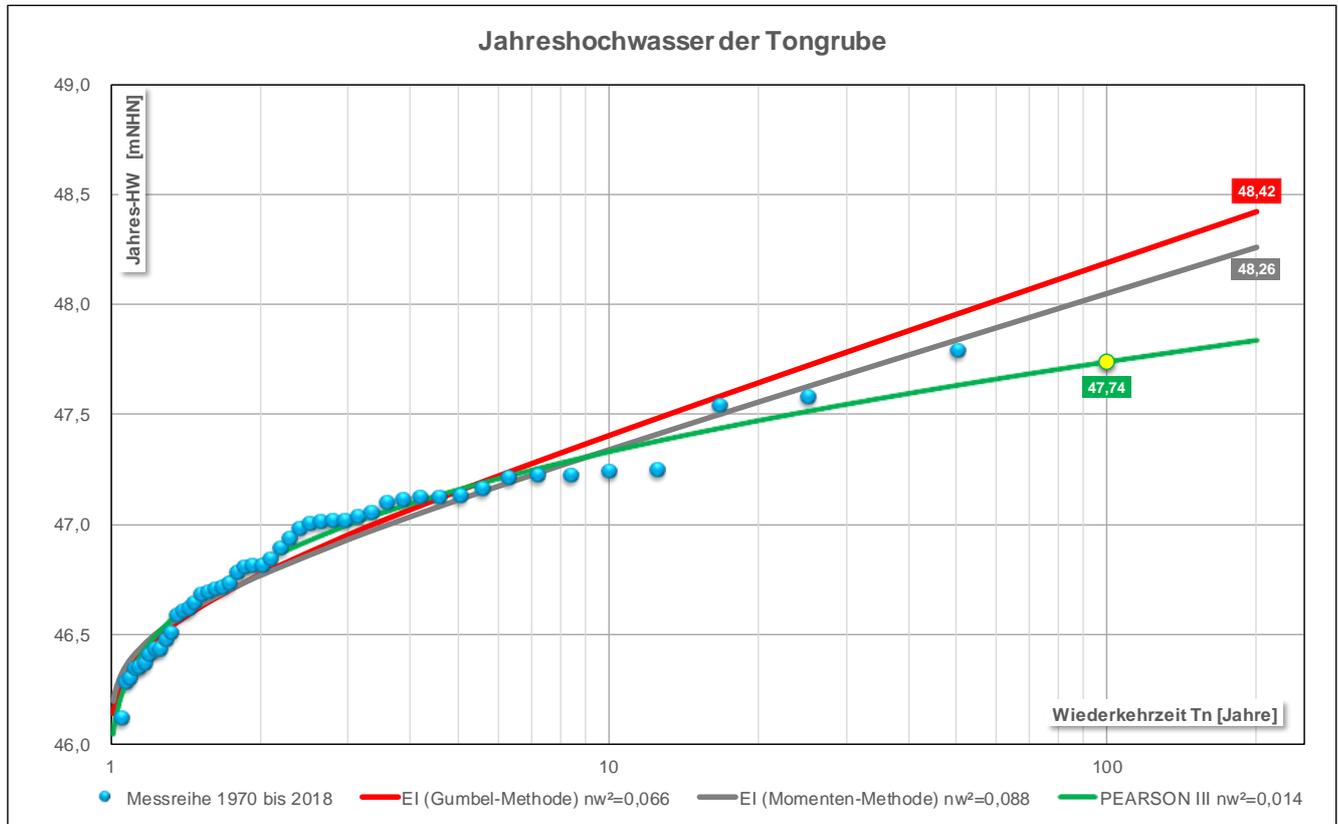
Abbildung 5-8: Wasserstände nach Jahreshochwasser der Tongrube Variante I

Die Jahreshochwässer der Variante I können nach Abbildung 5-8 Werte bis 47,74 m NHN (PEARSON III) annehmen (Tn = 100).

Im Vergleich zum Ausgangszustand, der die Zuflüsse der geplanten Deponie nicht miterfasst, beträgt die Differenz zur Variante I für Tn100 = rd. 0,76 m (Aufhöhung Wasserspiegel).

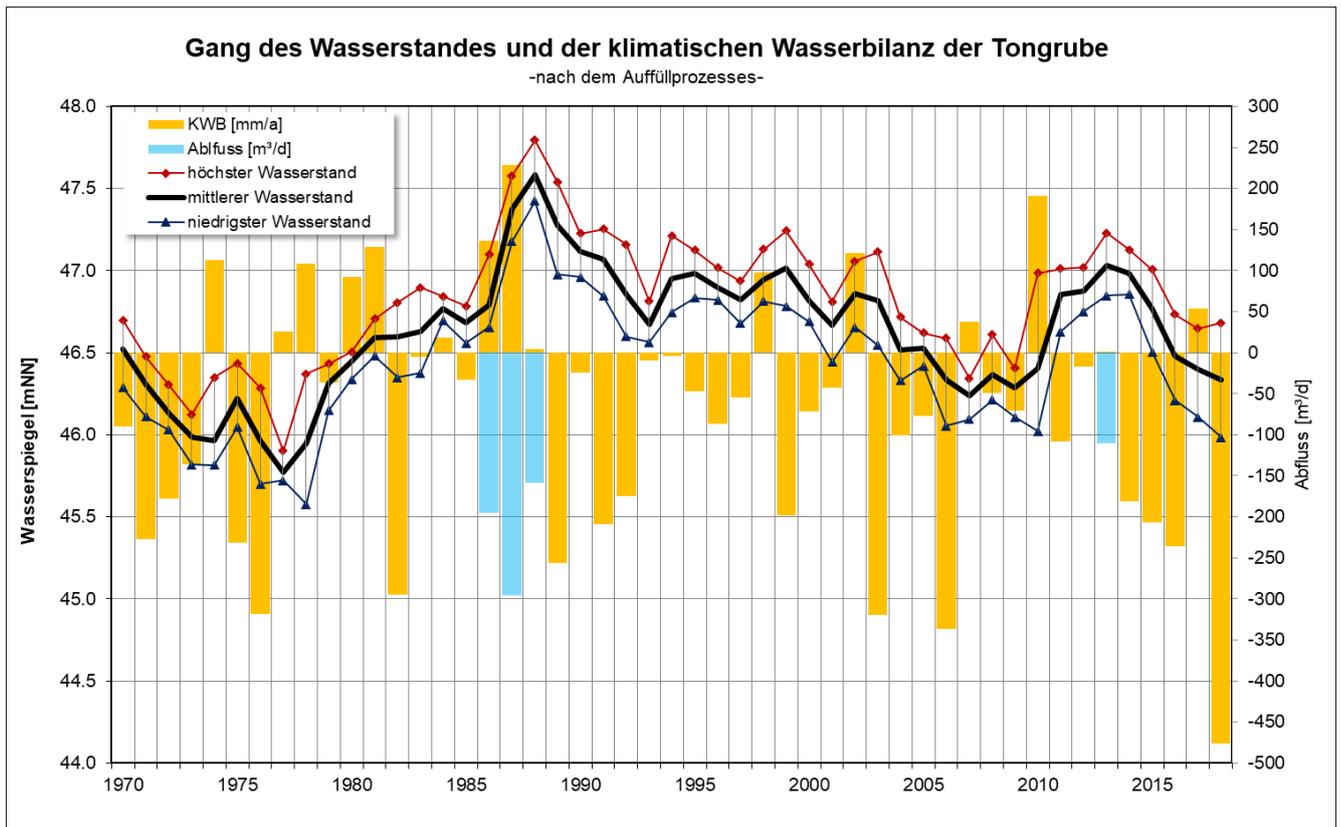
Abbildung 5-9: Variante II Wasserstandsprognose auf Grundlage der klimatischen Wasserbilanz (KWB) für das Restloch (mit Zuflüssen aus Deponie und Entlastung in die Decksande ( $k_f = 3,6 \times 10^{-7} \text{ m/s}$ ))

Variante II beruht ebenfalls auf der Annahme, dass sich das Restloch durch natürliche Zuflüsse und in Jahren positiver KWB durch Regenwasserzuflüsse aus der geplanten Deponie füllt und sich über einen Zeitraum von mehreren Jahren ein stabiler Seespiegel einstellt. In dieser Variante II wird eine mögliche Entlastung in die Decksande mitbetrachtet. Hierbei wird ein durchschnittlicher kf-Wert für die oberflächennah anstehenden Decksande aus den Ergebnisse der geologischen Erkundung 2019 (vgl. Kapitel 4.4) von 3,6 x 10<sup>-7</sup> m/s angenommen.

Die Ergebnisse der Variante II decken sich mit den Ergebnissen der Variante I. Es wurde keine Änderung der Wasserstände und Jahreshochwässer auf Grundlage einer möglichen Entlastung in Decksande mit einem  $k_f$ -Wert von  $3,6 \times 10^{-7} \text{ m/s}$  ermittelt. Eine Entlastung und Verringerung des Wasserspiegels findet aufgrund der geringe Wirksamkeit der hydraulisch ungünstigen durchschnittlichen Durchlässigkeitsbeiwerten und relativ geringen hydraulischen Gradienten nicht statt.

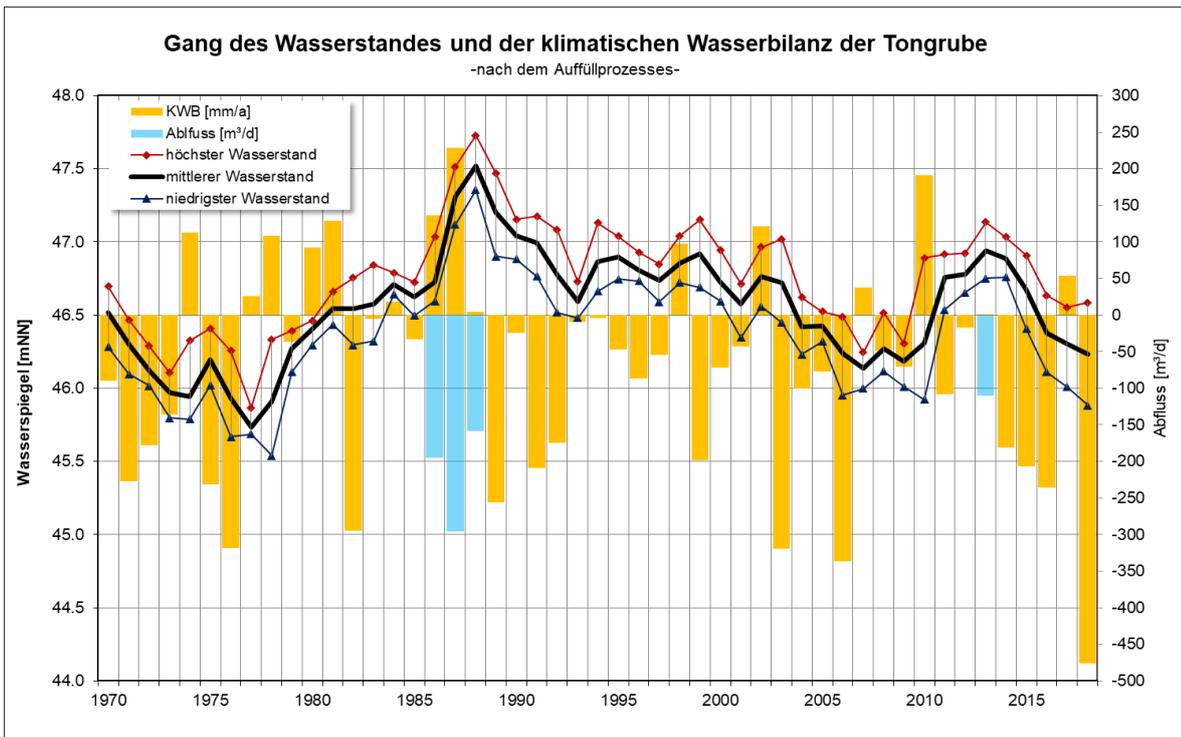
Abbildung 5-10: Variante III Wasserstandsprognose auf Grundlage der klimatischen Wasserbilanz (KWB) für das Restloch (mit Zuflüssen aus Deponie und Entlastung in die Decksande ( $k_f = 1 \times 10^{-5} \text{ m/s}$ ))

Zur Abschätzung, ob diese Decksande mit den ermittelten Parametern grundsätzlich überhaupt auf den prognostizierten Wasserspiegel Einfluss nehmen können, wird in der Variante III zusätzlich die Berechnung für das Modell mit einer Entlastung in die Decksande mit dem optimistischsten aus der geologischen Erkundung ableitbaren  $k_f$ -Wert von  $1 \times 10^{-5} \text{ m/s}$  durchgeführt.

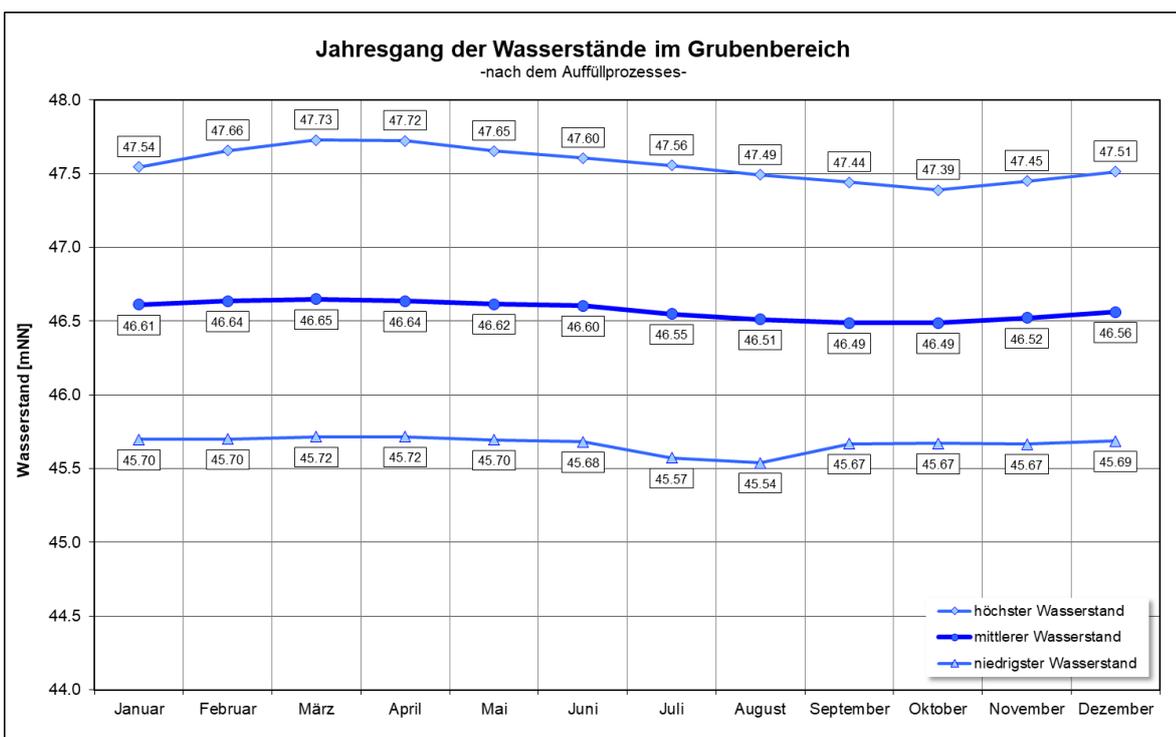
Abbildung 5-11: Jahresgang Wasserstände (min., max. und mittl.) Variante III

Die mittlere Wasserspiegelhöhe beträgt bei Variante III rd. 46,57 m NHN ( $\pm 0,10 \text{ m}$ ). Damit liegt der Seespiegel rd. 0,07 m unter dem Wert von Variante I und II. In trockenen Jahren und bei intensiver Verdunstung kann der Seespiegel auf Werte von 45,54 m NHN absinken. In niederschlagsreichen Jahren kann der Wasserstand auf bis zu 47,73 m NHN ansteigen (vgl. Abbildung 5-11).

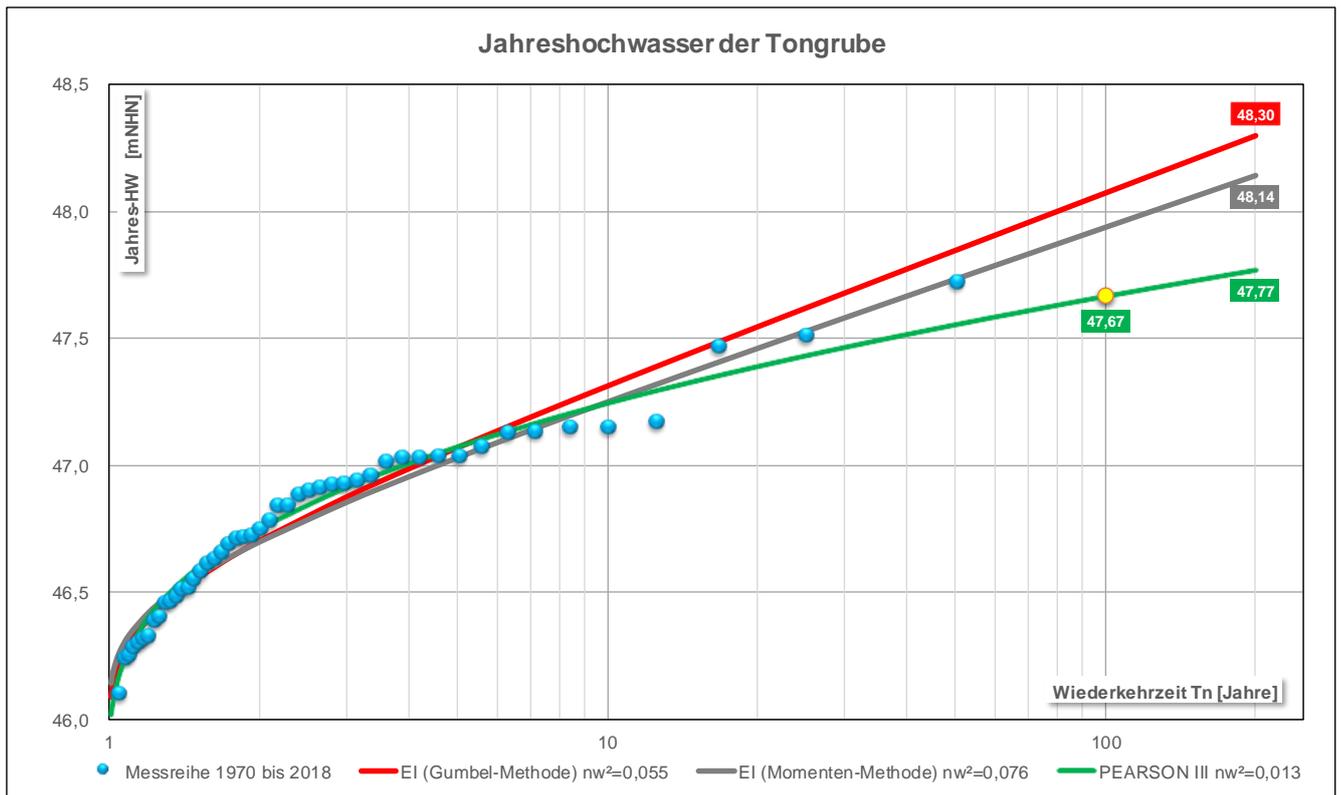
Abbildung 5-12: Wasserstände nach Jahreshochwasser der Tongrube Variante III

Die Jahreshochwässer der Variante III können nach Abbildung 5-12 Werte bis 47,67 m NHN (PEARSON III) annehmen (Tn = 100).

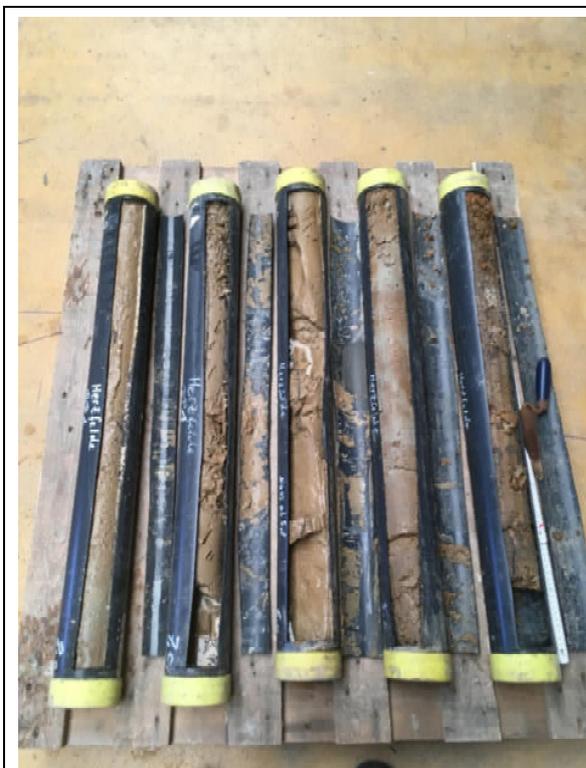
Bohrkerne von 3,0 bis 8,0 m u GOK

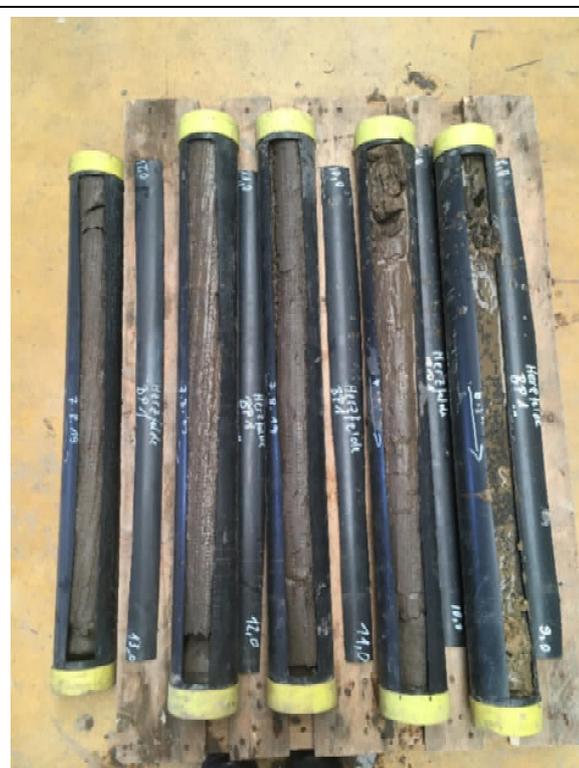
Bohrkerne von 8,0 bis 13,0 m u GOK

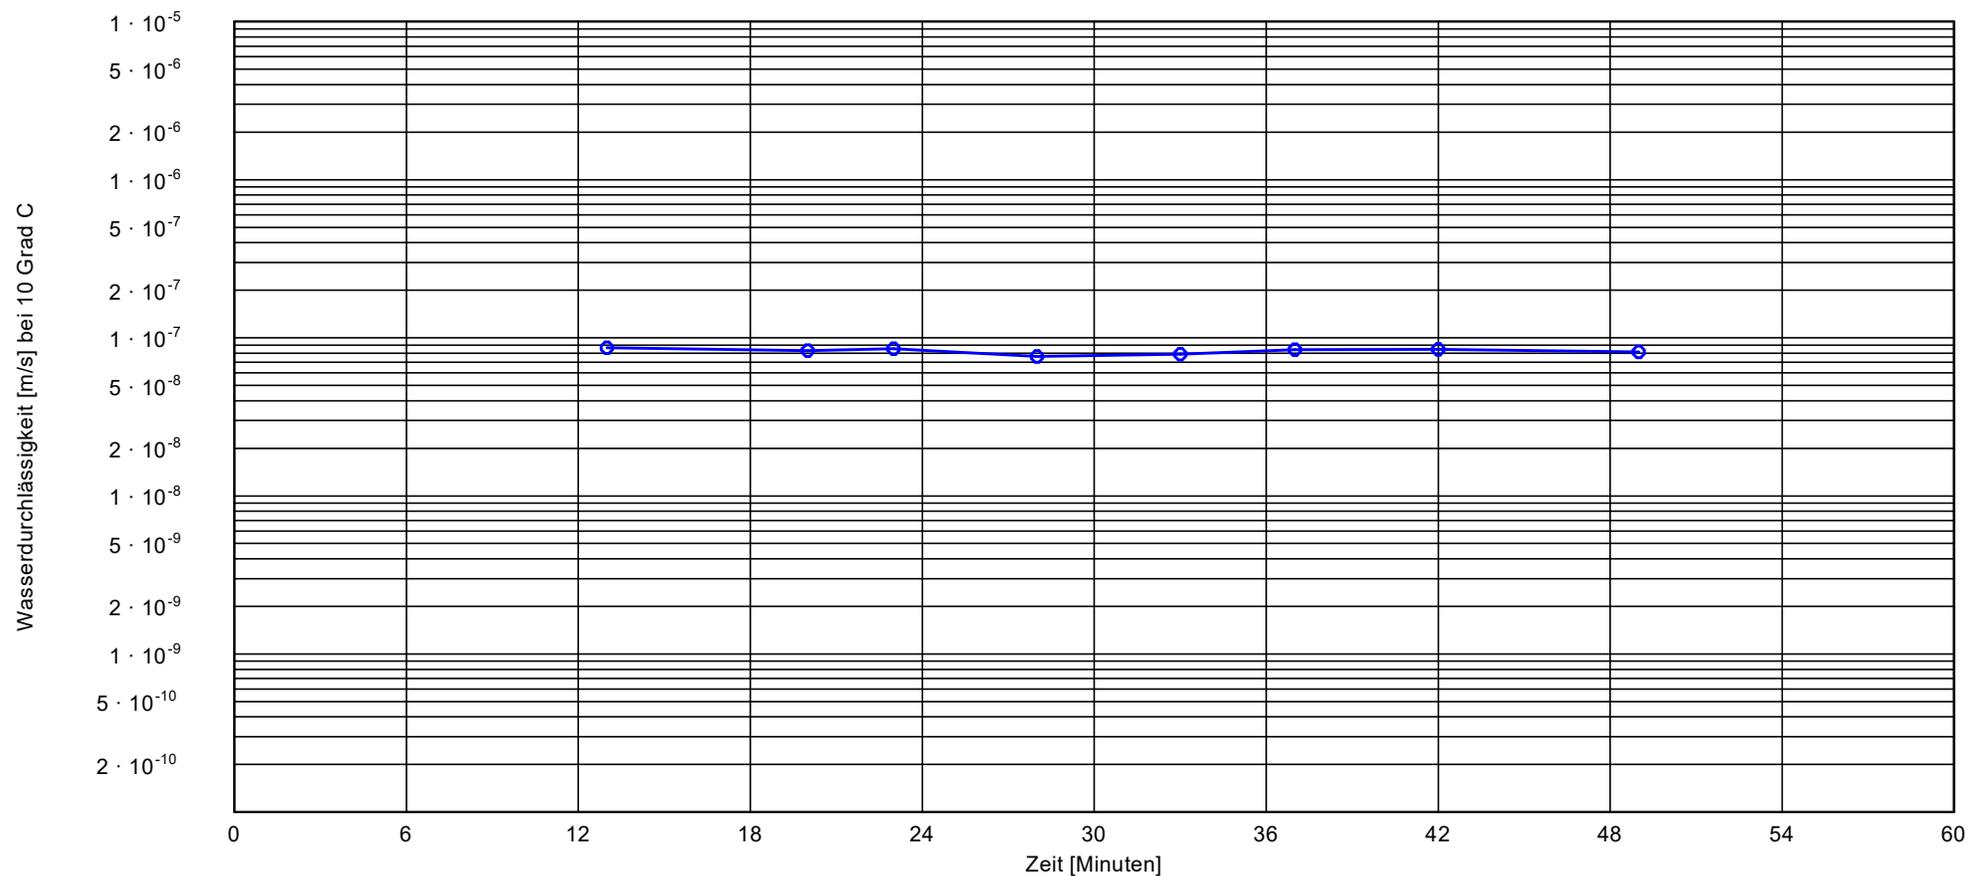
Versuchstyp:	Konstante Druckhöhe	Bemerkungen	Anlage:	Bericht:
Probendurchmesser:	9.50			
Bodenart:	Schluff			
Hydraulisches Gefälle:	29.63			
Art der Durchlässigkeit:	Enddurchlässigkeit			
Durchlässigkeit:	$8.1 \cdot 10^{-8}$
