# Hydrogeologisches Gutachten zur Wasserstandsprognose Restloch und Randbereiche Tontagebau Herzfelde

Gutachten | Herzfelde, Deutschland

310-20-014 18 September 2020

Endbericht

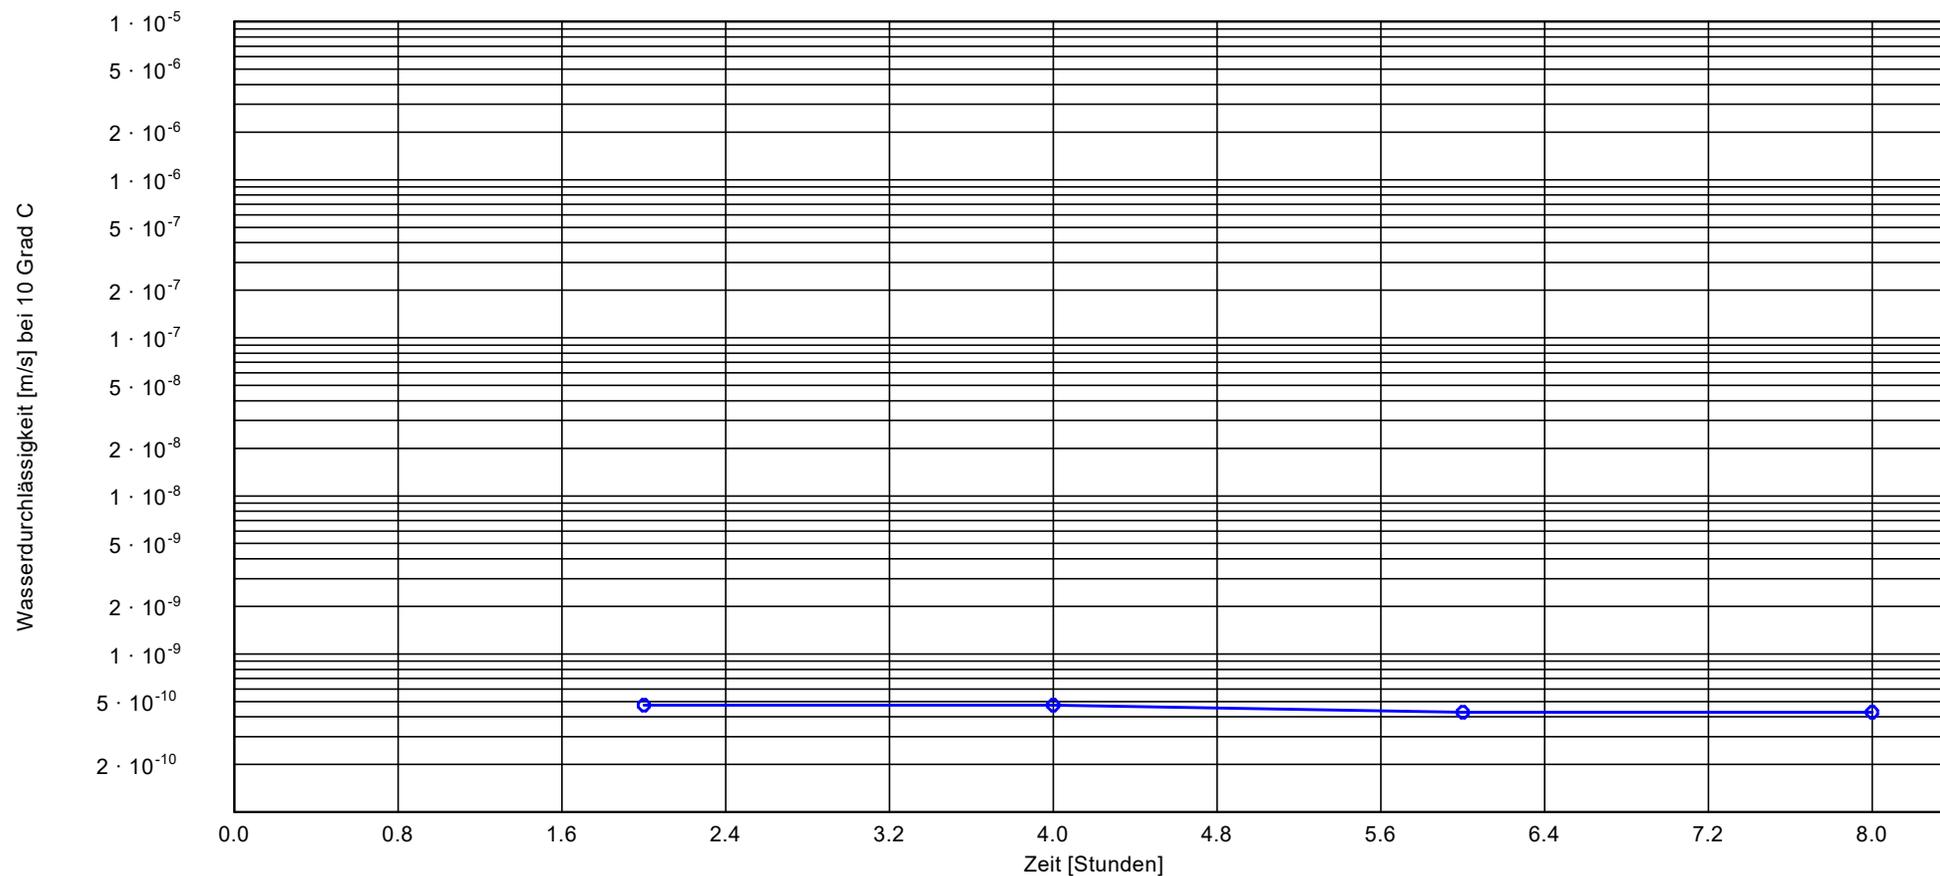
Versuchstyp:	Konstante Druckhöhe	Bemerkungen An Proben der Tiefe 12,-13,0 wurden 2 Tests durchgeführt, dies ist Test 1.	Anlage: Bericht:
Probendurchmesser:	9.50		
Bodenart:	Schluff		
Hydraulisches Gefälle:	29.63		
Art der Durchlässigkeit:	Enddurchlässigkeit		
Durchlässigkeit:	$4.3 \cdot 10^{-10}$

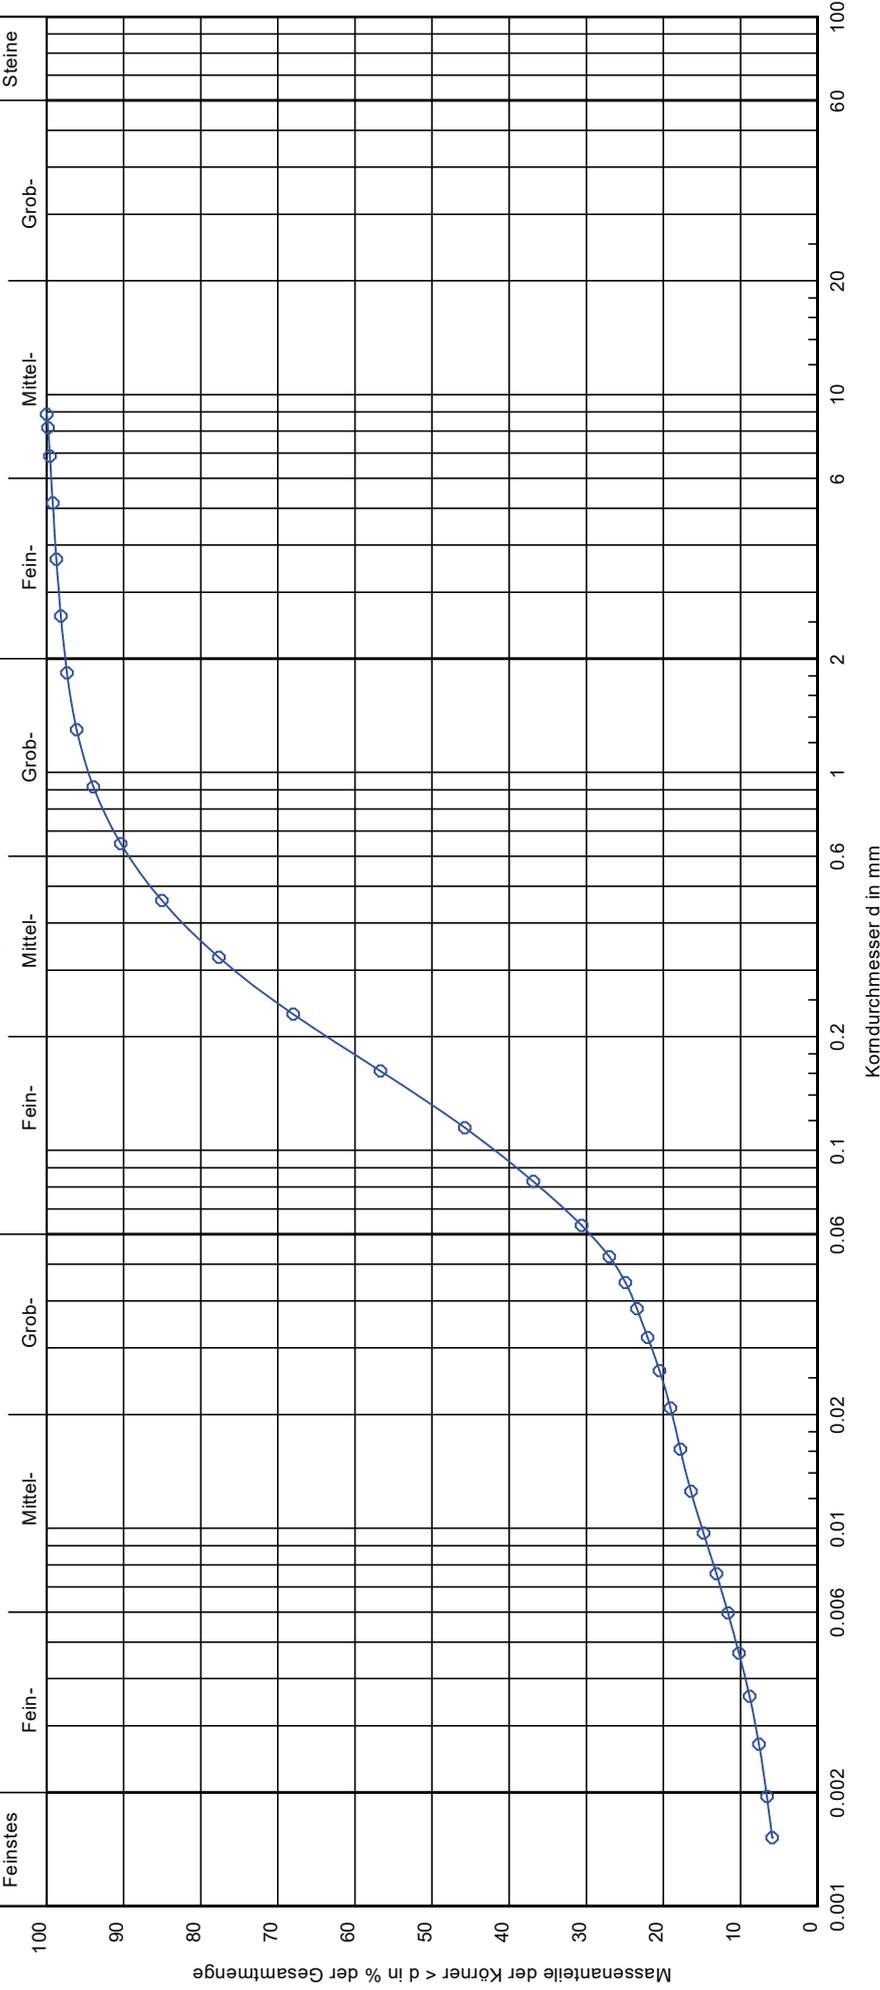
Bezeichnung:	KRB 6-2
Bodenart:	S, u, t'
Entnahmestelle:	KRB 6
U/Cc	39.8/4.7
Tl/U(S/G) [%]:	6.7/22.8/68.1/2.4
Reibungswinkel kf-Wert nach Hazen [m/s]	33.4
Bodengruppe:	2.4 · 10 <sup>-7</sup> SU*

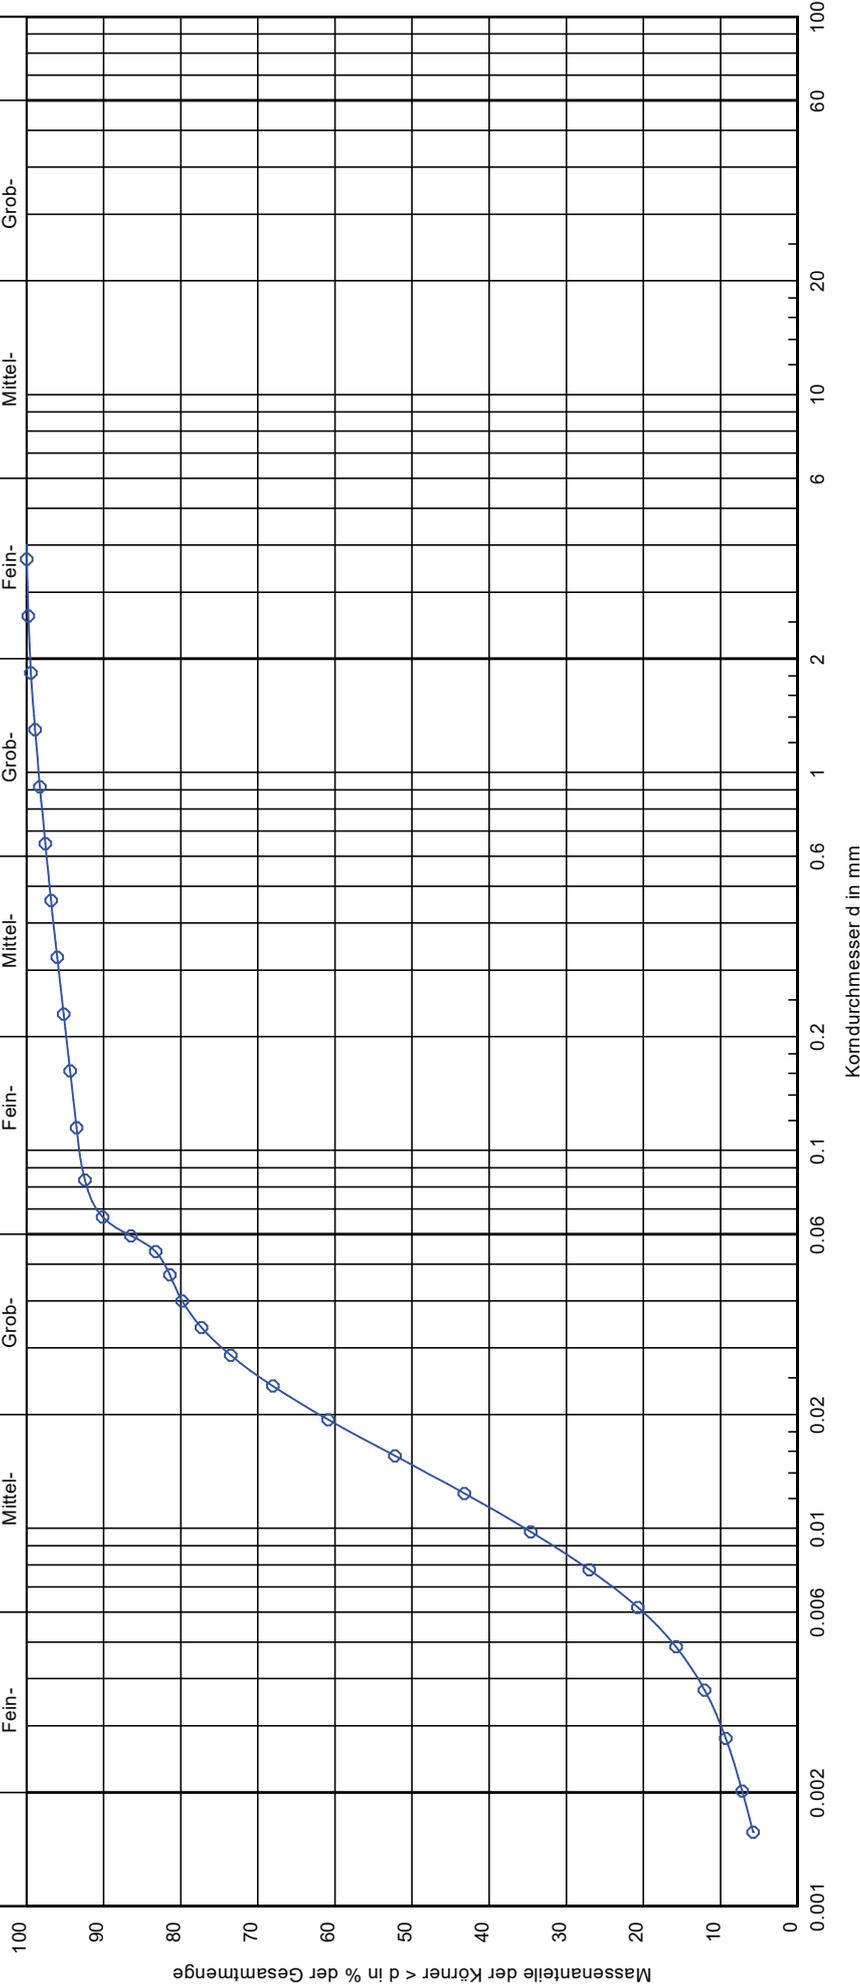
Bezeichnung:	KRB 6-3
Bodenart:	U, t, fs'
Entnahmestelle:	KRB 6
U/Cc	6.3/1.3
T/U/S/G [%]:	7.1/79.7/12.6/0.5
Reibungswinkel	28.6
kf-Wert nach Hazen [m/s]	1.1 · 10 <sup>-7</sup>

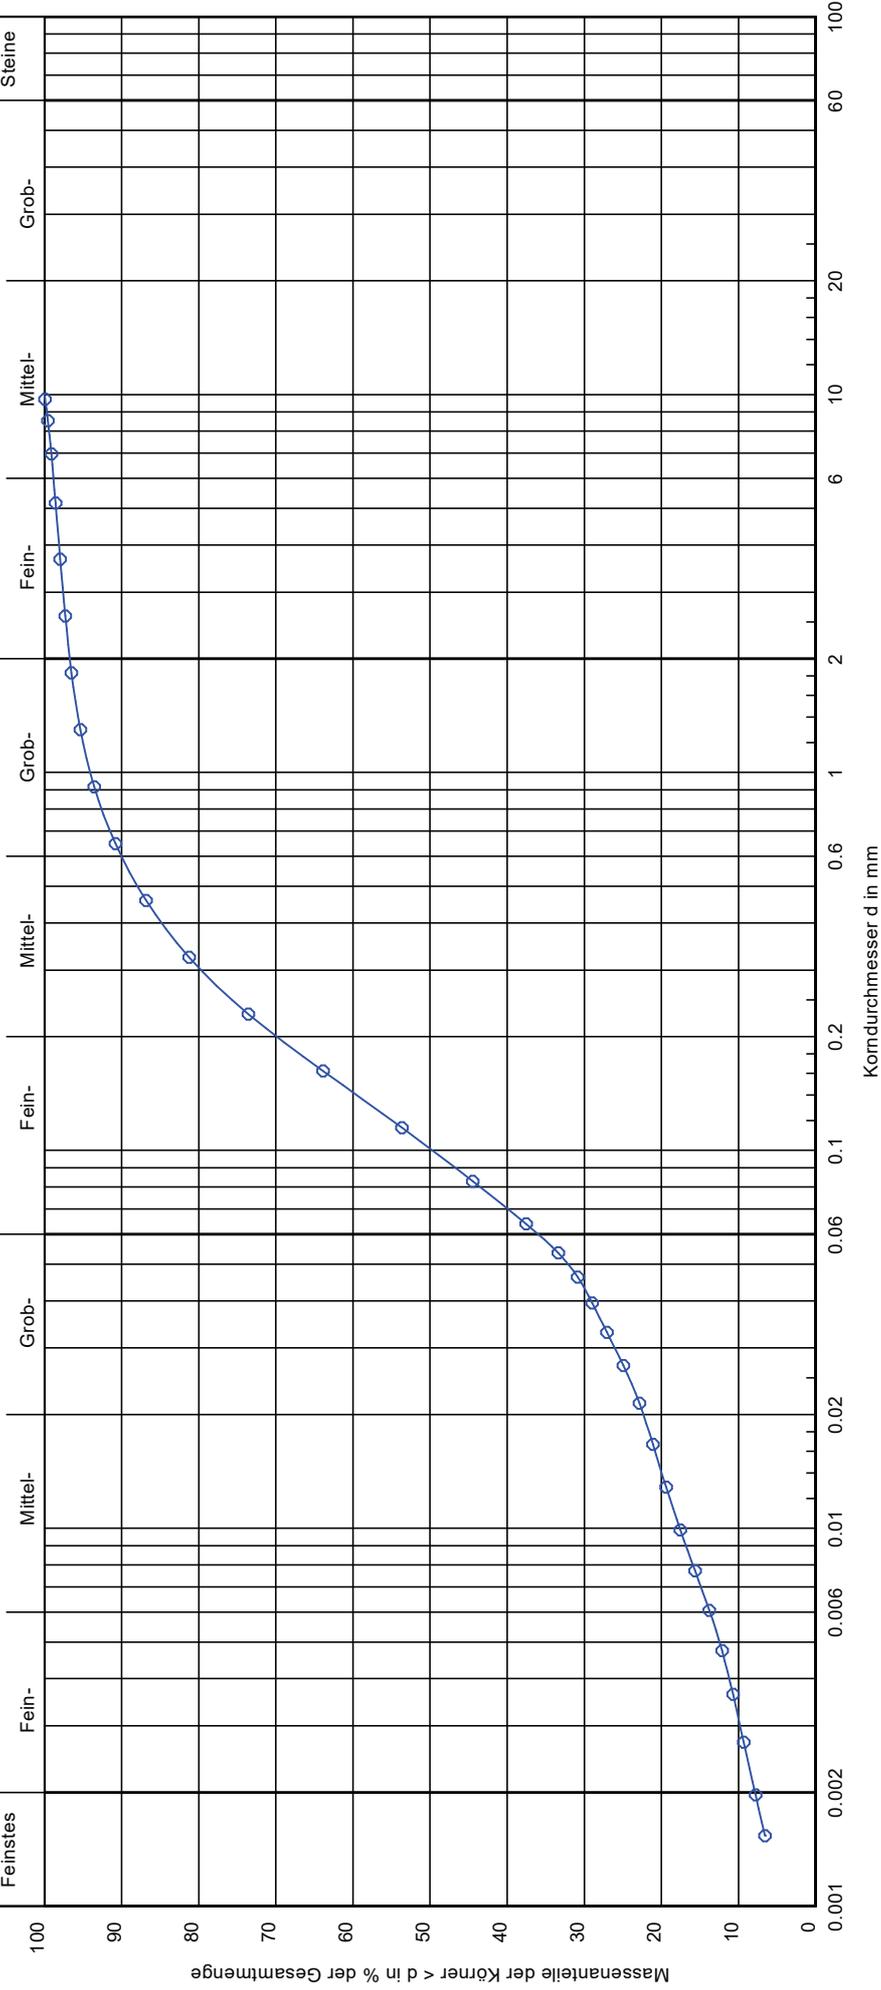
Bezeichnung:	KRB 7-1
Bodenart:	S, u, t
Entnahmestelle:	KRB 7
U/Cc	45.5/4.2
T/U/S/G [%]:	7.9/28.1/60.8/3.3
Reibungswinkel kf-Wert nach Hazen [m/s]	32.5
Bodengruppe:	1.1 · 10 <sup>-7</sup> SU*

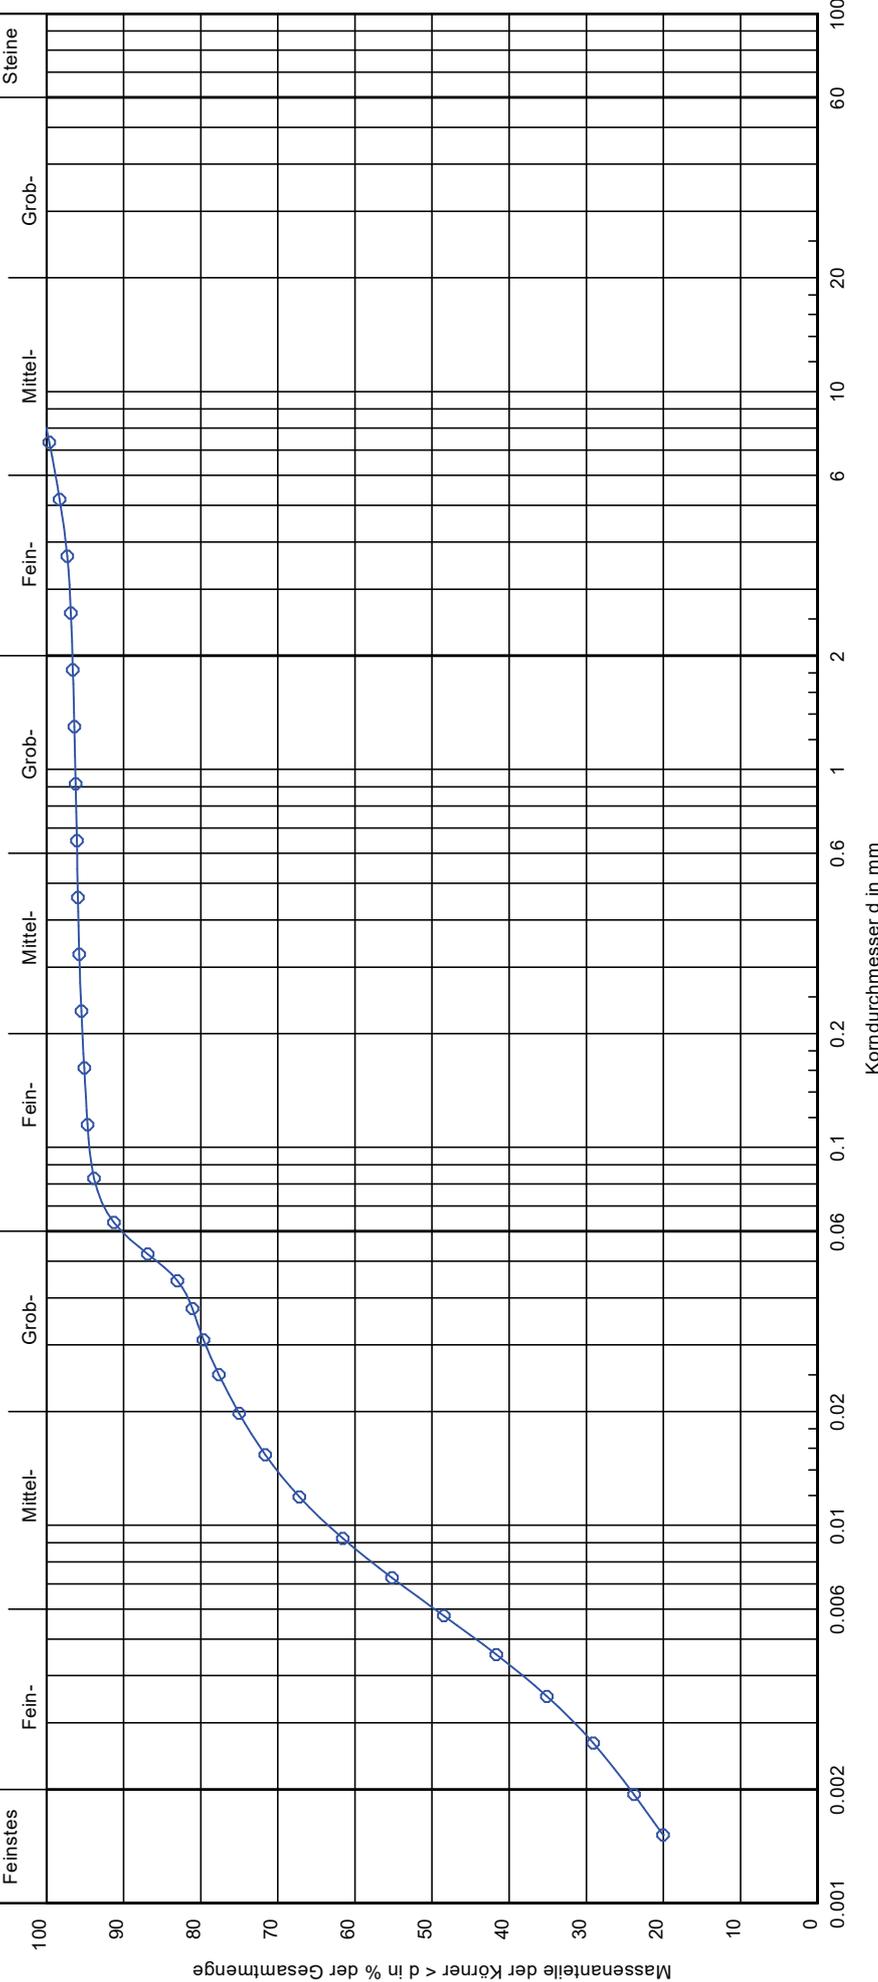
Bezeichnung:	KRB 7-2
Bodenart:	U, t, fs'
Entnahmestelle:	KRB 7
U/Cc	-/-
T/U/S/G [%]:	24.3/66.0/6.4/3.4
Reibungswinkel	23.8
kf-Wert nach Hazen [m/s]	-

**Bemerkungen:**  
kf-Wert nach Mallet/Paquant:  
1,336E-9

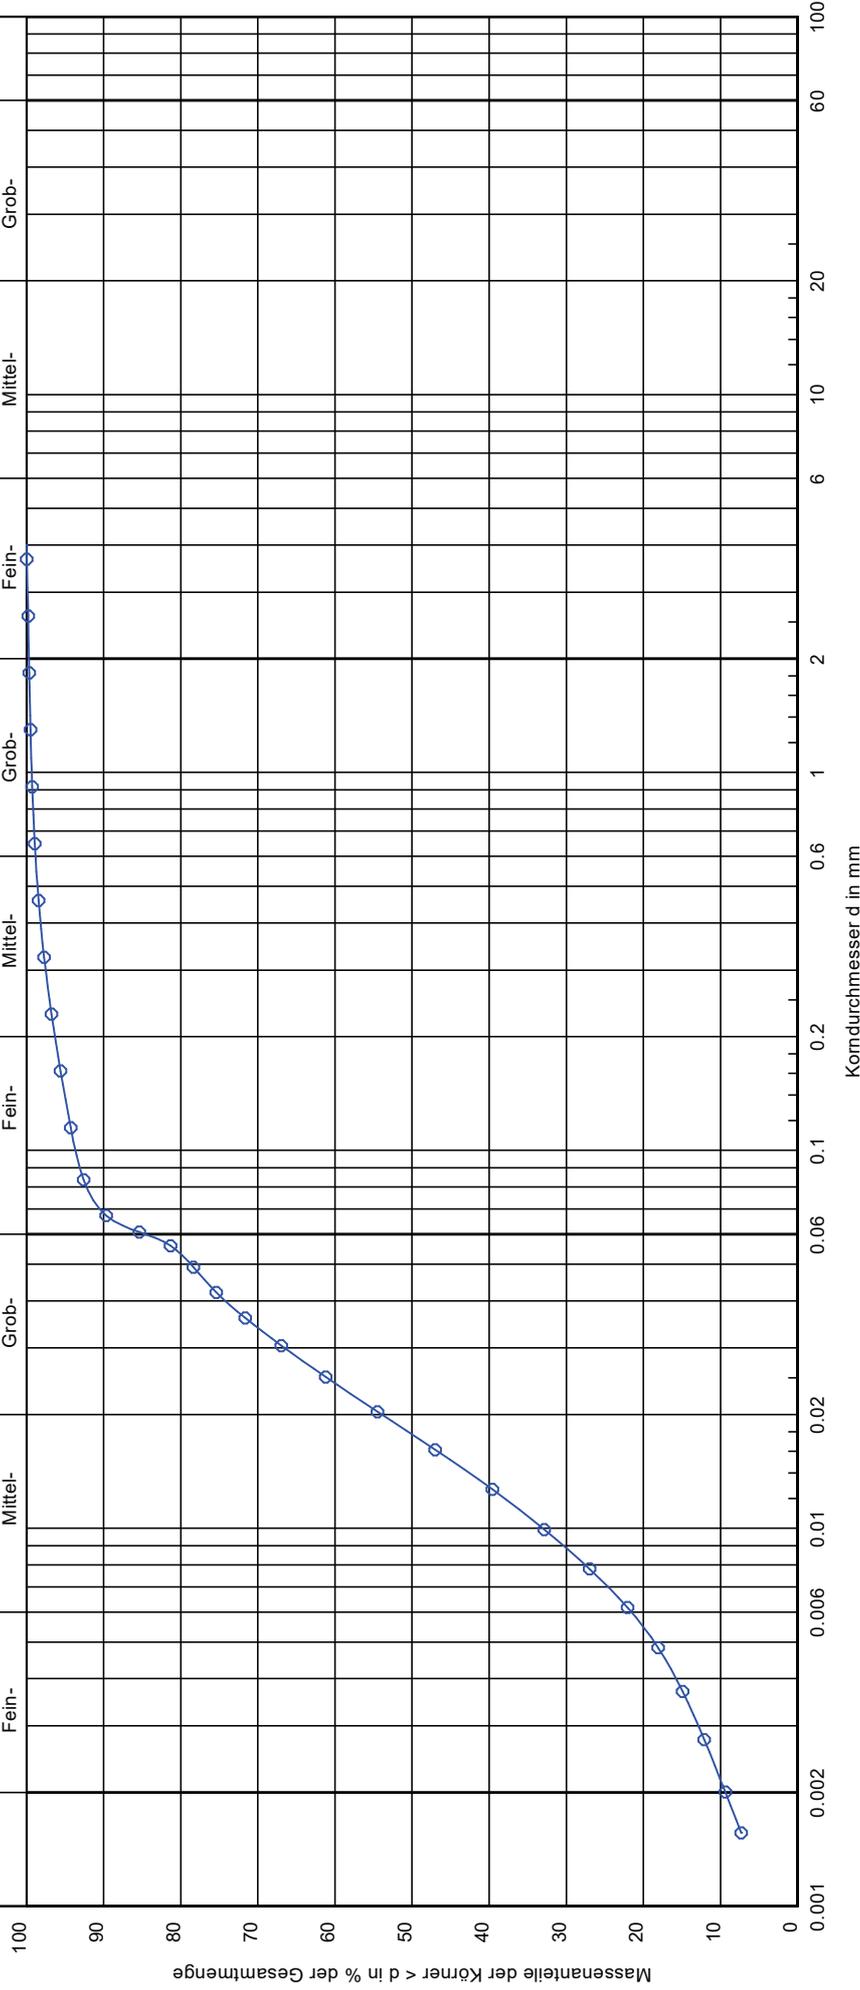
Bezeichnung:	KRB 7-4
Bodenart:	U, t, fs'
Entnahmestelle:	KRB 7
U/Cc	11.2/1.5
T/U/S/G [%]:	9.4/75.2/15.1/0.3
Reibungswinkel	28.6
kf-Wert nach Hazen [m/s]	5.4 · 10 <sup>-8</sup>

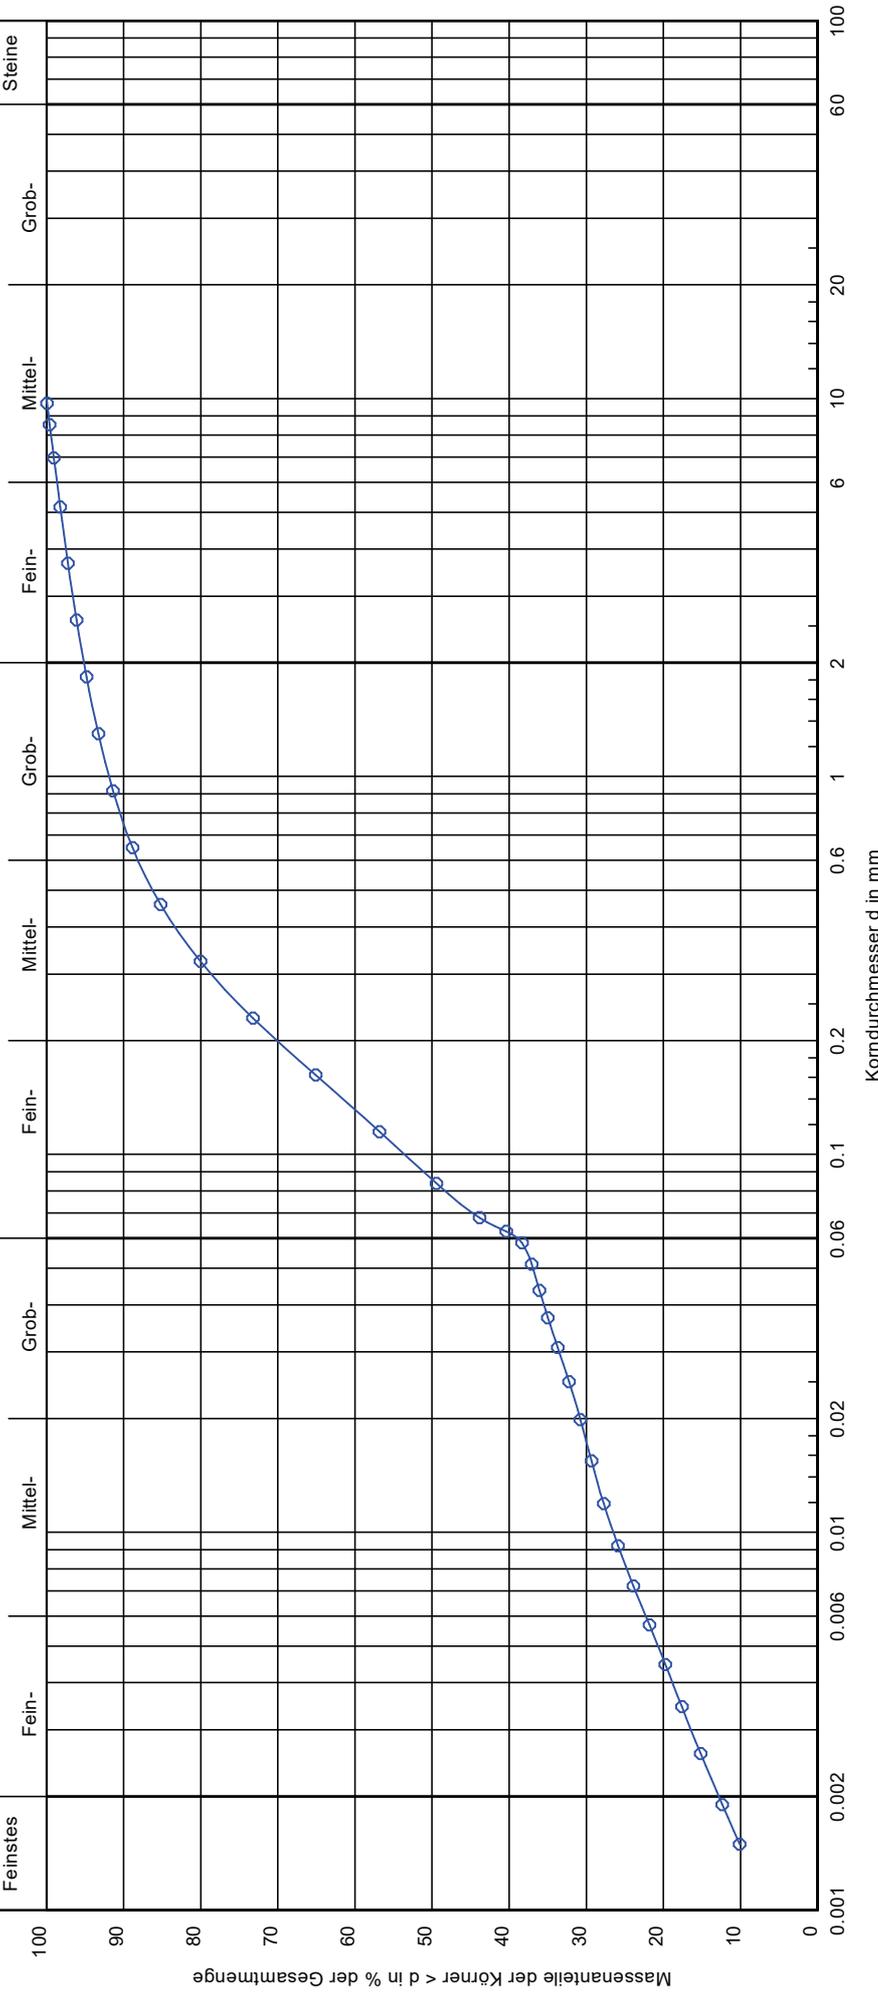
Bezeichnung:	KRB 8-4
Bodenart:	S, u, t
Entnahmestelle:	KRB 8
U/Cc	-/-
T/U/S/G [%]:	12.8/26.1/56.2/4.8
Reibungswinkel	31.1
kf-Wert nach Hazen [m/s]	-
Bodengruppe:	SU*

**Bemerkungen:**  
kf-Wert nach Mallet/Paquant  
1,672E-8

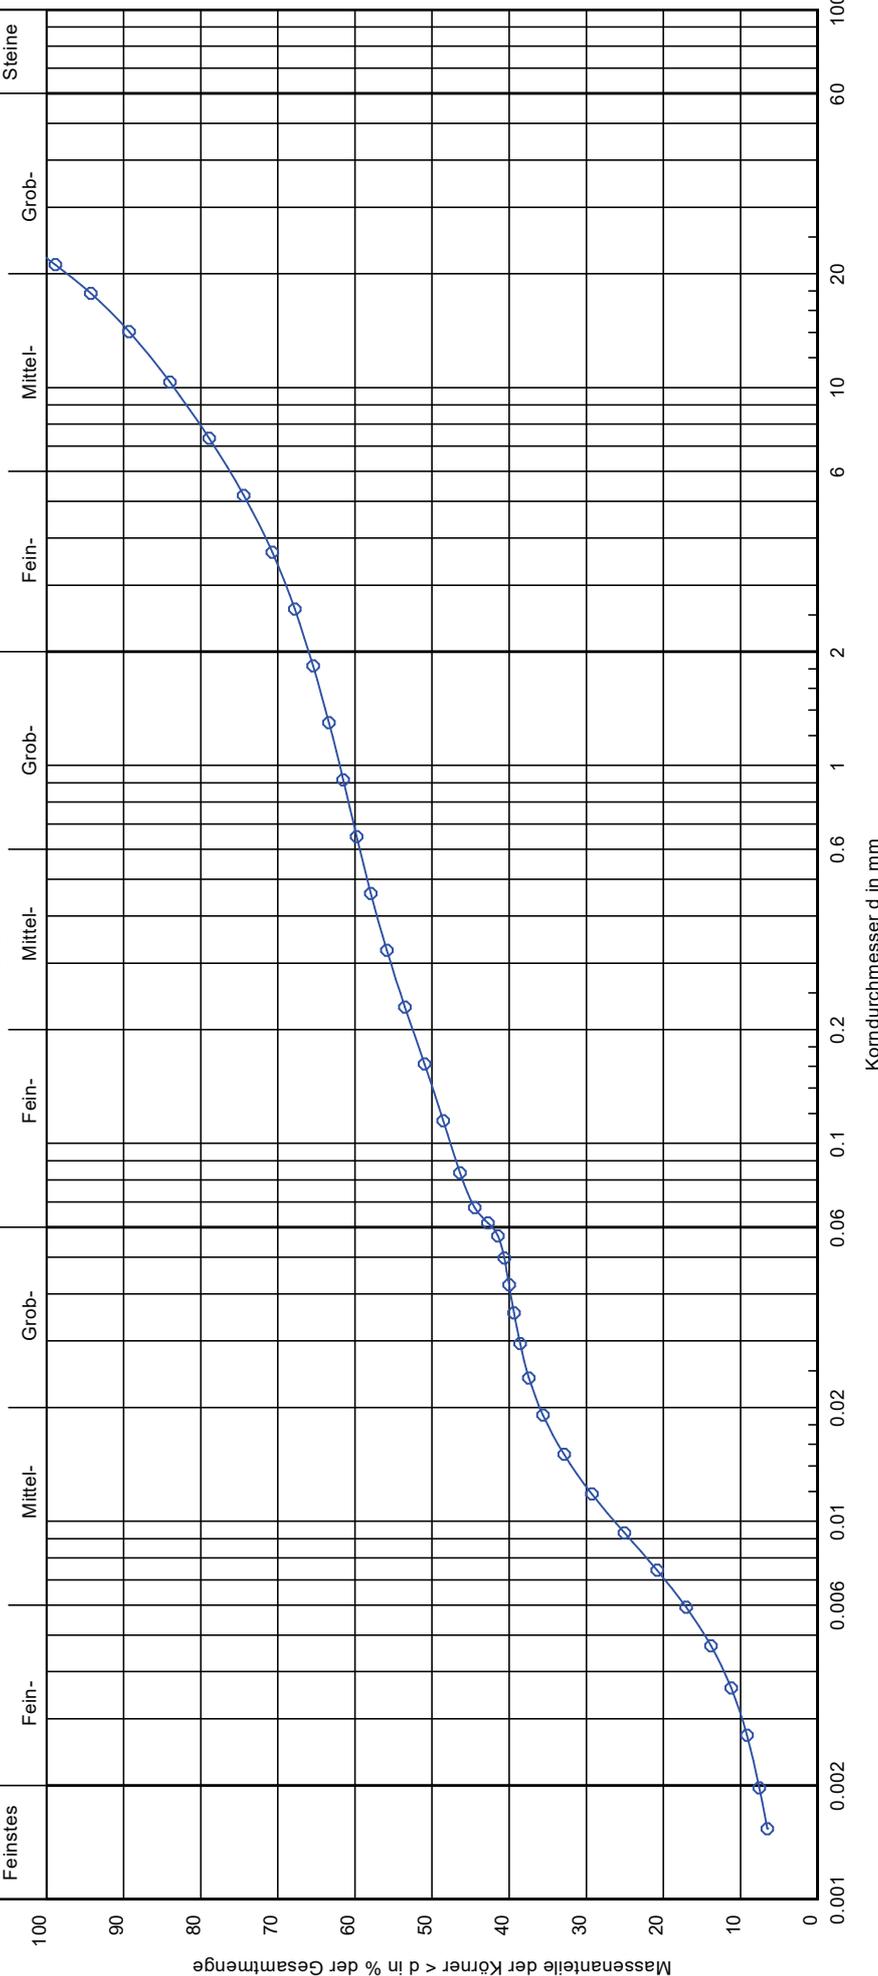
Bezeichnung:	KRB 9-1
Bodenart:	U, mg, t, fs, ms, gs, fg'
Entnahmestelle:	KRB 9
U/Cc	218.9/0.1
T/U/S/G [%]	7.6/34.6/23.8/34.0
Reibungswinkel	32.6
kf-Wert nach Hazen [m/s]	1.1 · 10 <sup>-7</sup>

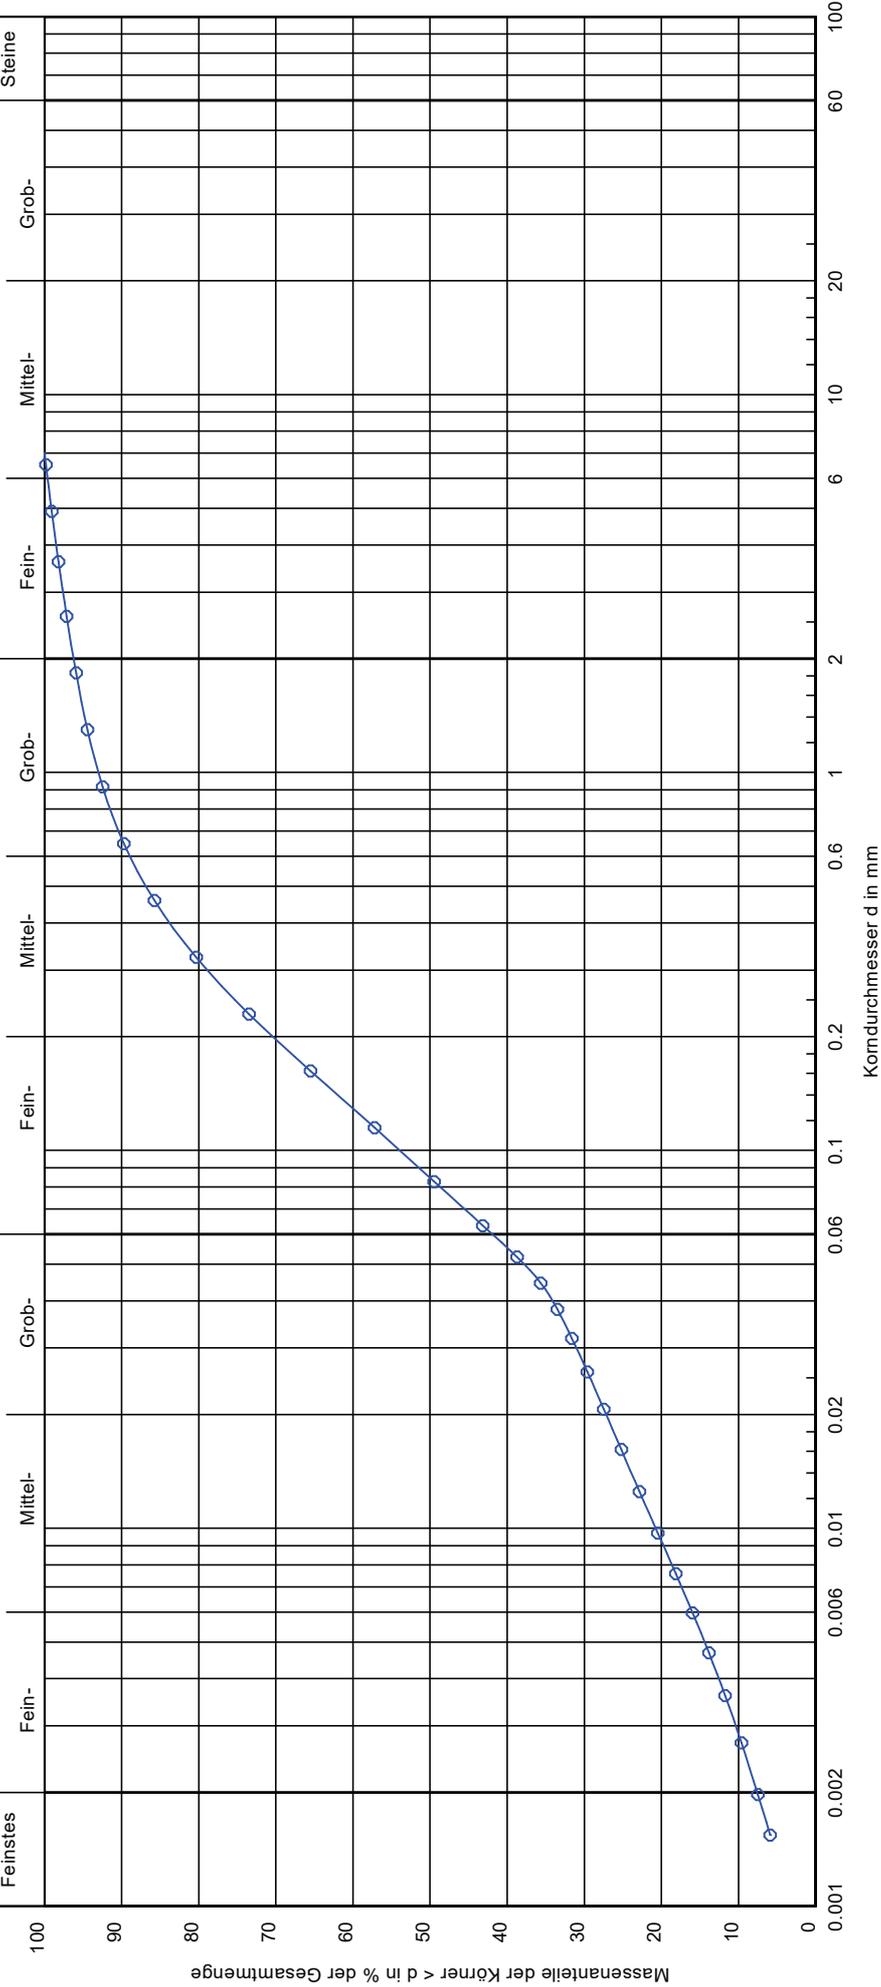
Bezeichnung:	KRB 9-3
Bodenart:	S, ü, t
Entnahmestelle:	KRB 9
U/Cc	45.2/2.0
T/U/S/G [%]:	7.6/34.3/54.3/3.8
Reibungswinkel	32.1
kf-Wert nach Hazen [m/s]	9.5 · 10 <sup>-8</sup>
