Übersichtsplan mit Bohrungen

Hydrogeologisch - hydrologische Verhältnisse  
des Känozoikums im Umfeld  
des geplanten Kupferschieferbergbaus  
der KSL in Spremberg

Übersichtsplan mit Bohrungen		
Lagebezug: RD 83 GK 5 / ETRS89		Höhenbezug: DHHN2
bearbeitet: 12.02.2013	Name A. Hartmann	Abt. Grundwasser
geprüft: 14.02.2013	H. Mozik	Grundwasser
Anlagen-Nr.: 1	Maßstab: 1 : 50 000

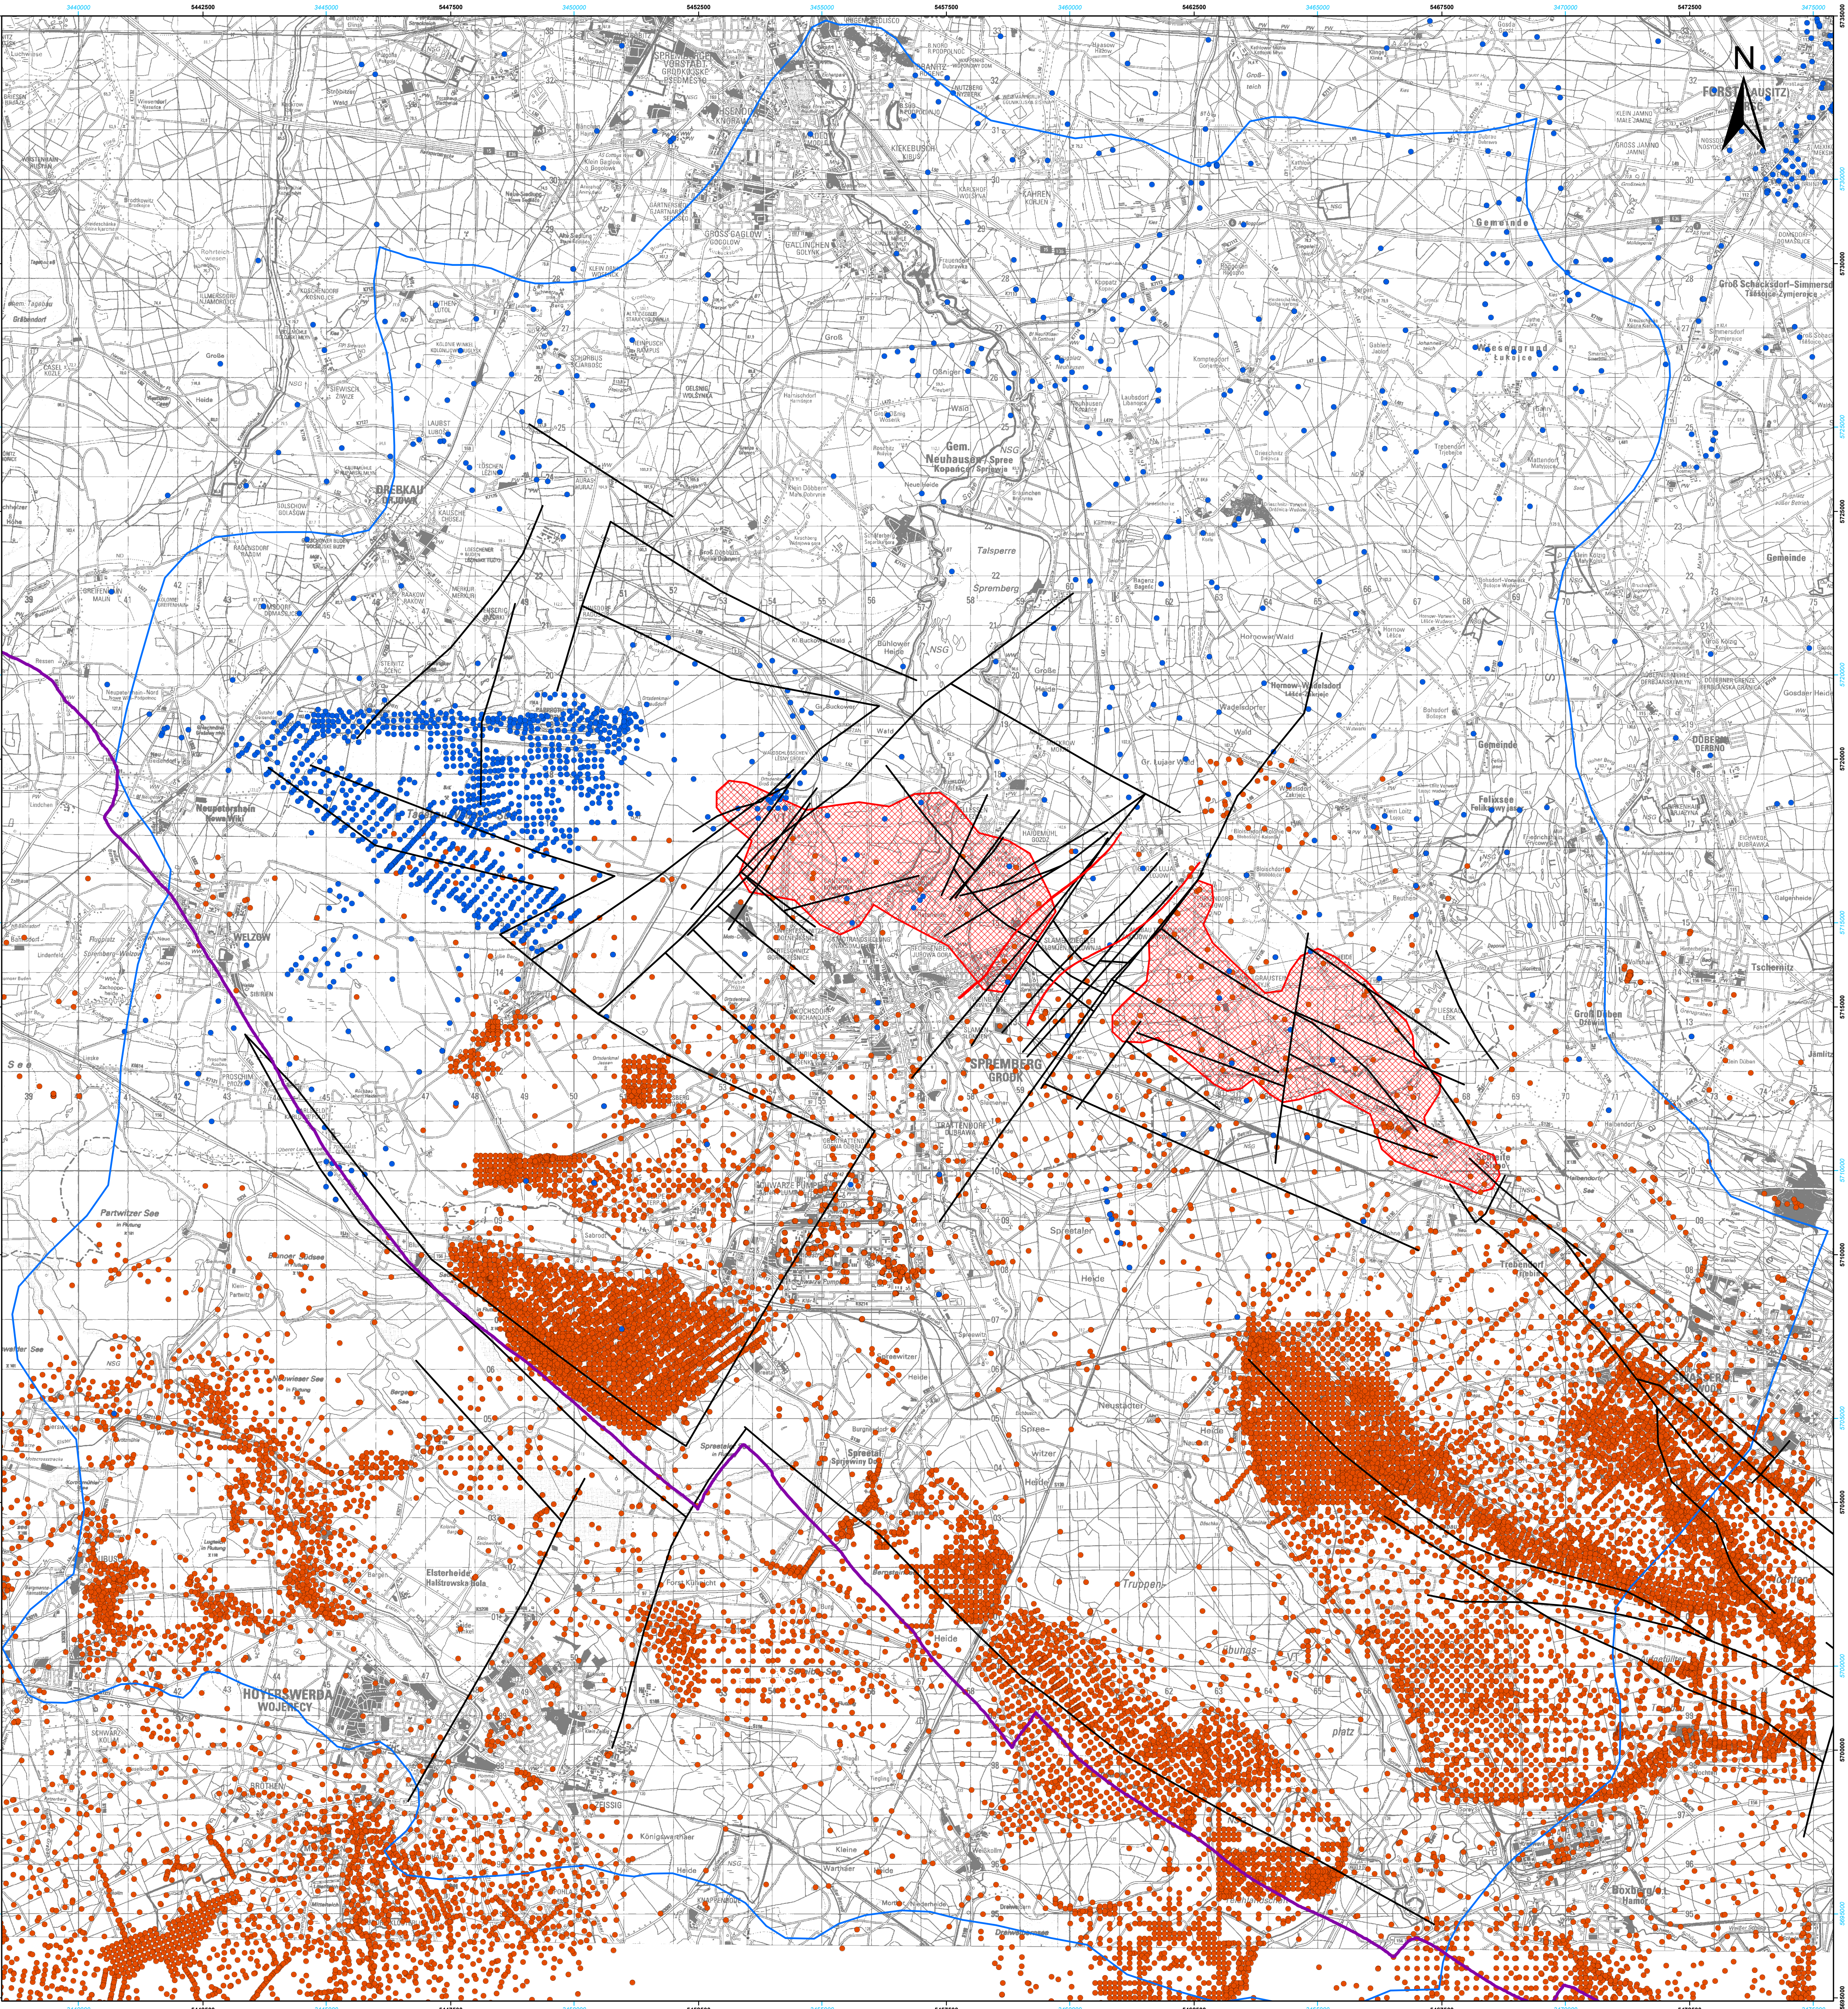
Abbaufelder KSL

Modellgrenzen

Bohrungen LULG

Bohrungen LBGR

Störungen

Störung nur im Tertiär aus 3D-Reflektionsseismik/ DMT

Lausitzer Hauptabbruch

Störung (allgemein)
