Bericht zur
Orientierenden Boden- und Bodenluftuntersuchung
BVG Betriebshof Weißensee
Bernkasteler Str. 79 in 13088 Berlin
(BFWEI Abbruch Gebäude C u. D inkl. Schornstein)

Auftraggeber:	plan3 Ingenieure GmbH Westhafenstraße 1 13353 Berlin
Gutachtenersteller:	Büro für Umweltfragen GmbH Starnberger Str. 22 82131 Gauting
Projektnummer:	193553
Berichtnummer:	193553G03-3
Projektbearbeitung:	Cord Fenk, Dipl.-Geol.
Berlin, den 01.03.2019 / 1. Änderung vom 15.03.2019 / Titelergänzung 09.12.2019

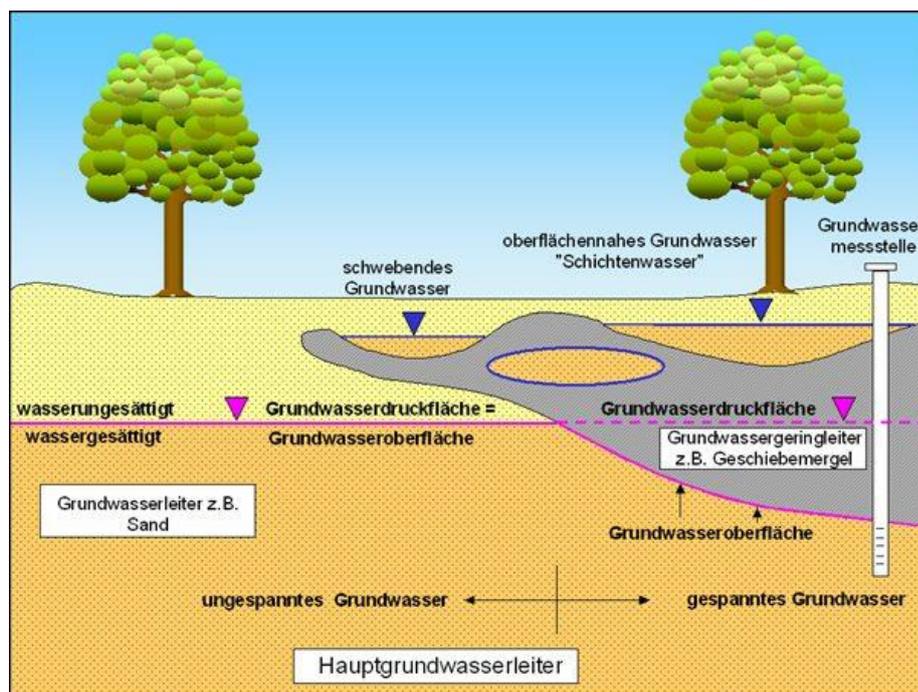
Abbildung 1: Hydrogeologische Begriffe (schematisch) [U12]

Auf gering durchlässigen Schichten, wie dem Geschiebemergel, ist die Ausbildung von schwebendem Grundwasser möglich. Innerhalb von Geschiebemergeln ist in gut durchlässigen Zwischenlagen, wie etwa Sandlinsen oder -schichten, Schichtenwasserbildung möglich.

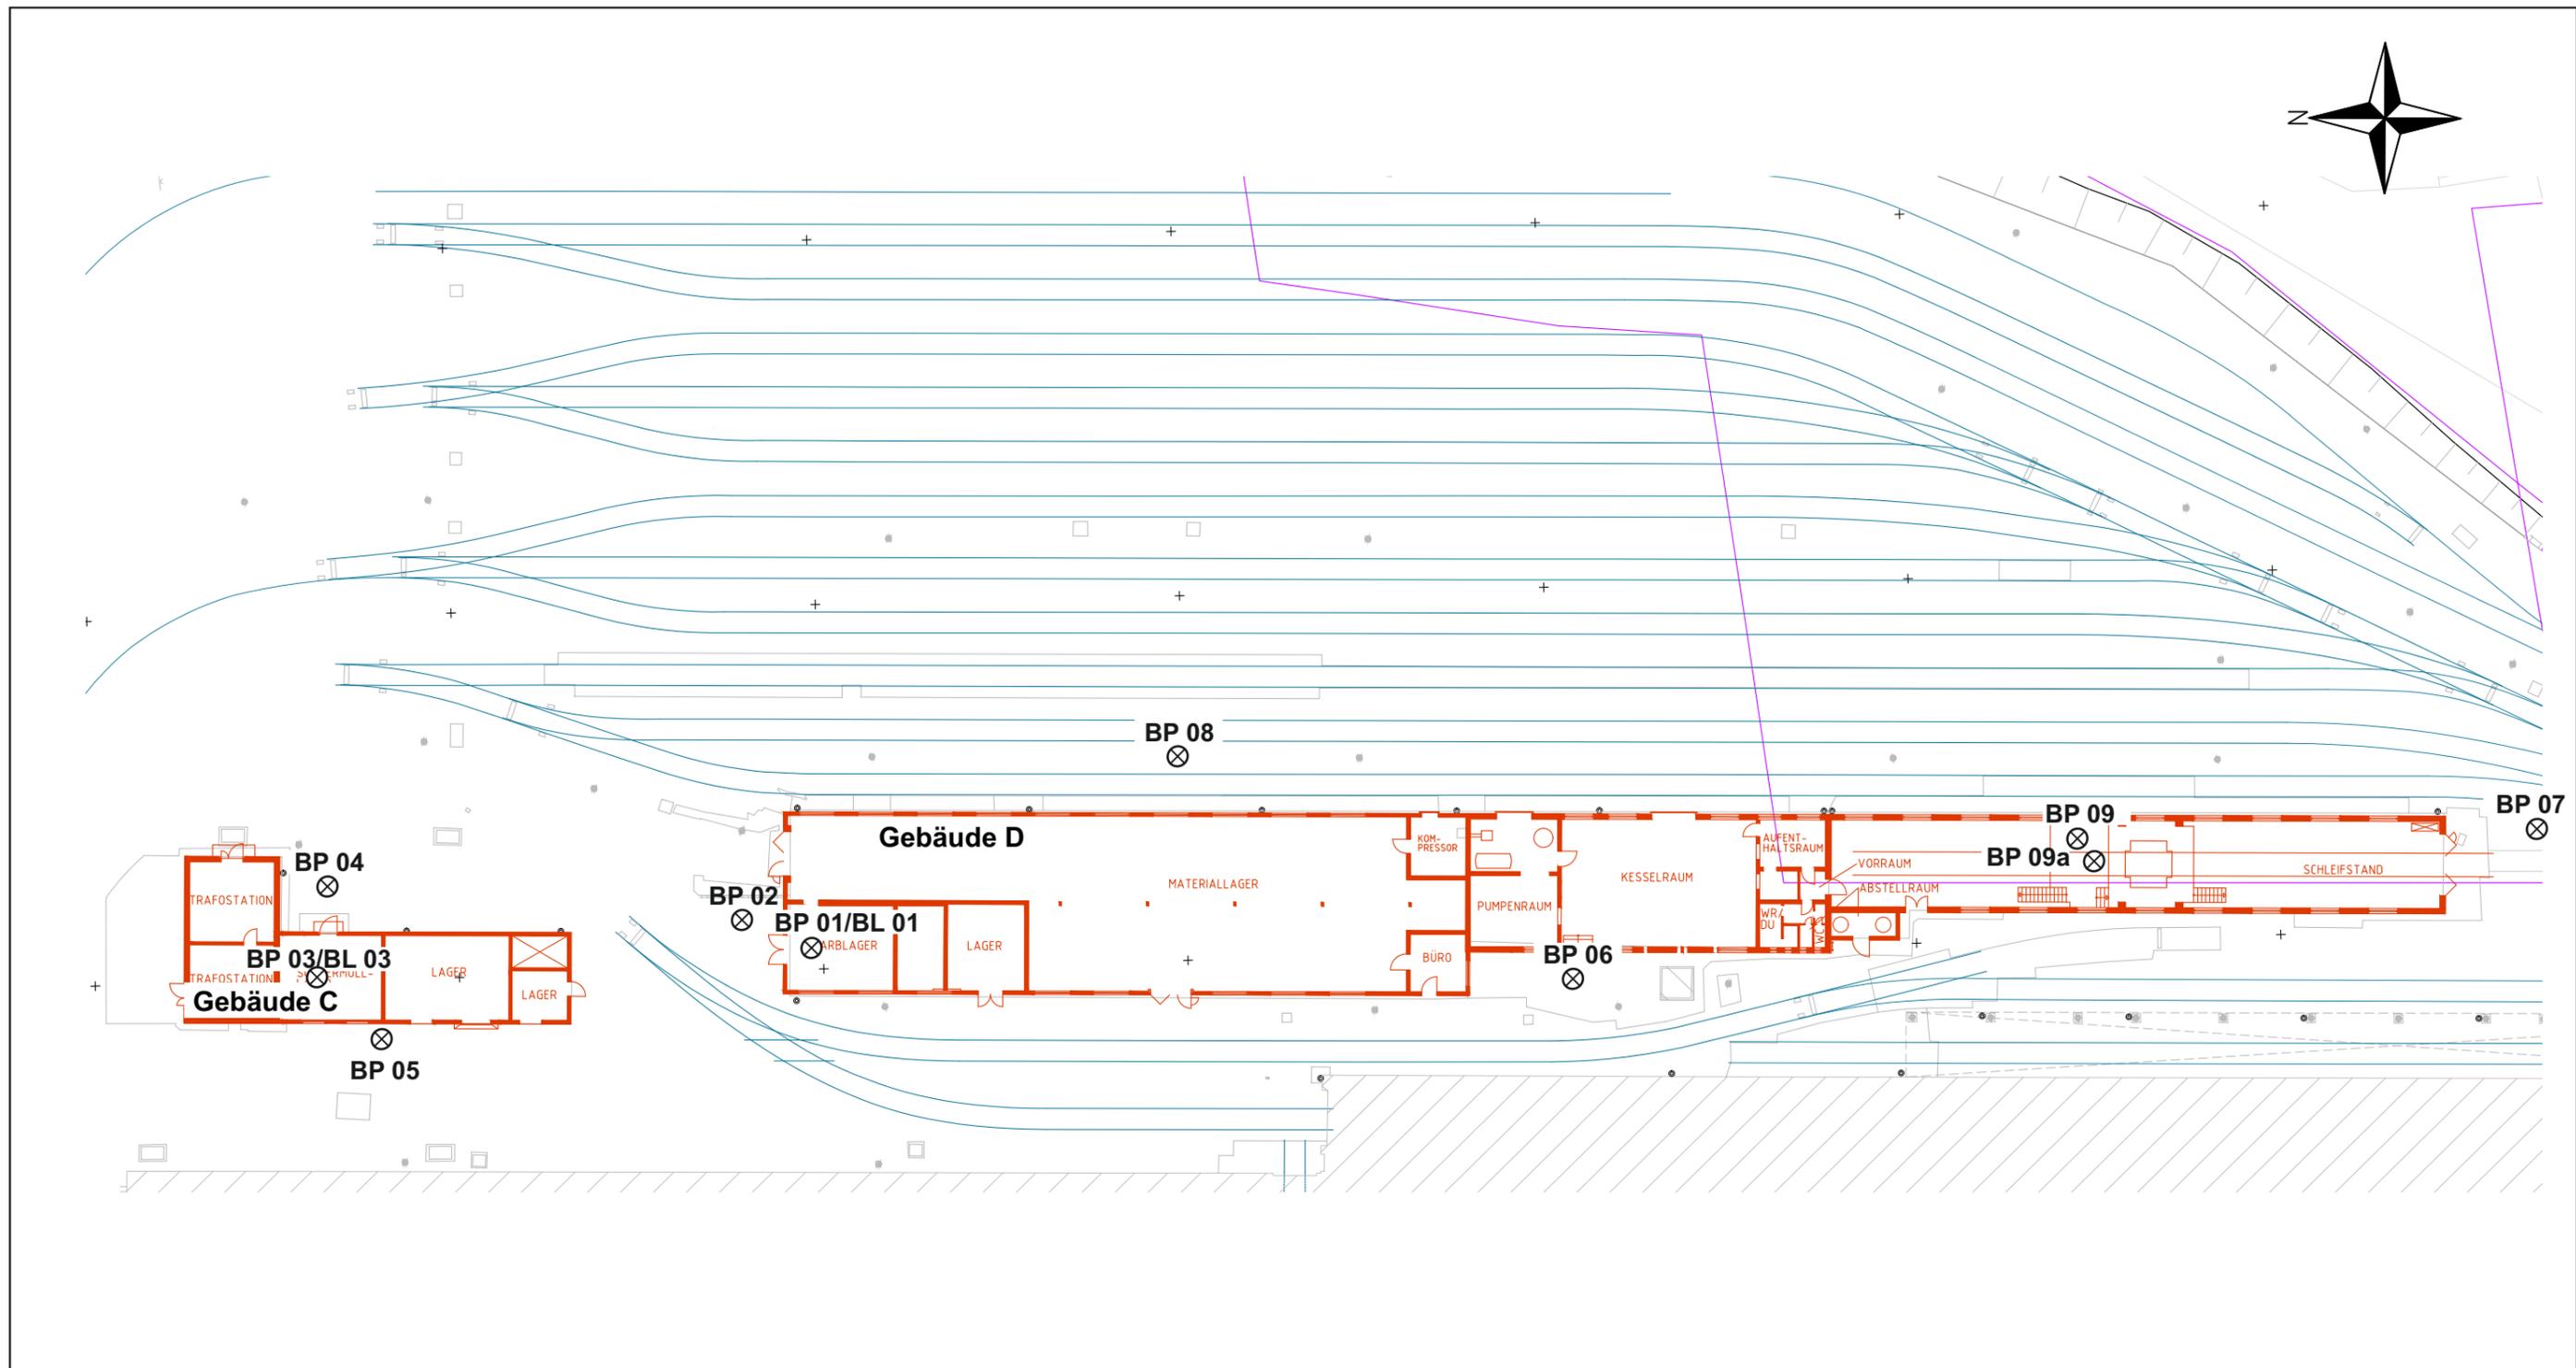
- BP 01 Bohransatzpunkt mit Bezeichnung
- BL 01 Bodenluftprobenahme mit Bezeichnung

Die Bohrung BP08 wurde bis 3,0 m u. GOK ausgeführt, jedoch konnte nur der obere erste Meter beprobt werden, da beim Ziehen die Rammkernsonde abgerissen ist und die Sonde nicht mehr geborgen werden konnte. Das Bohrloch wurde verfüllt und die Oberflächenbefestigung wiederhergestellt. Die Endteufe sowie die Lage der Bohransatzpunkte können Tabelle 1 und Anlage 2 entnommen werden.

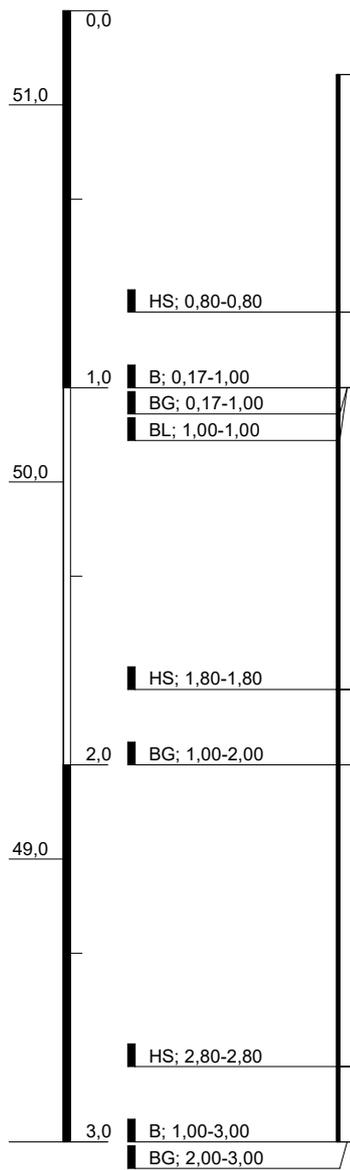
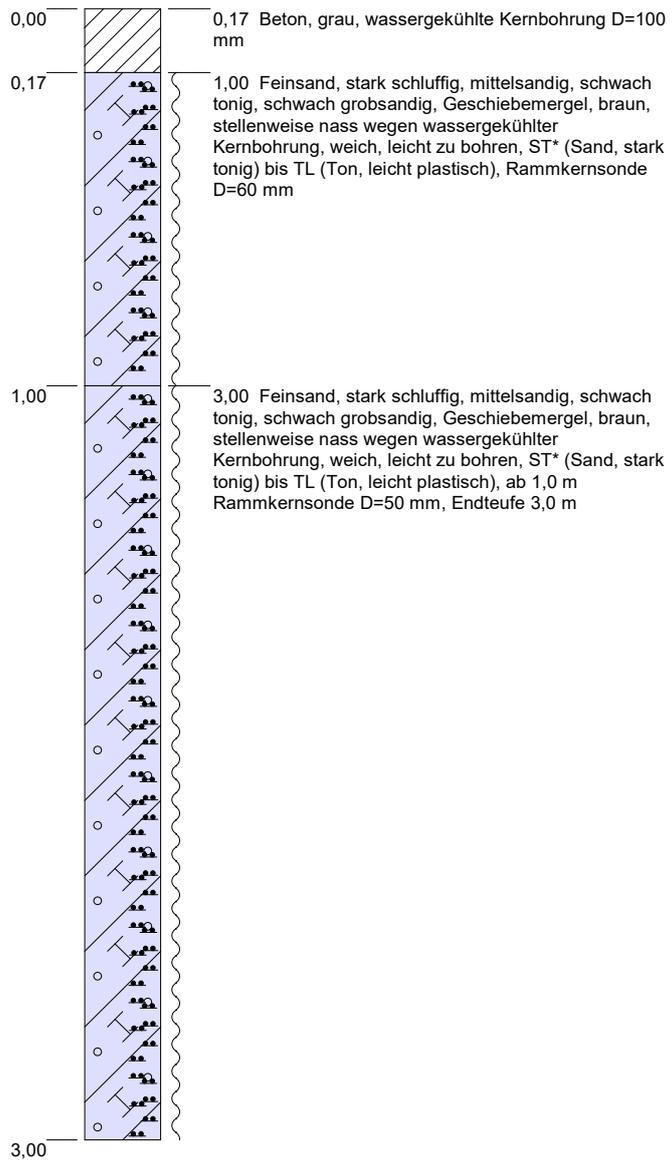
Büro für Umweltfragen GmbH
Bohrung: BP01		
Auftraggeber: plan3 Ingenieure GmbH	Anlage: 4	
Bohrfirma: BfU GmbH		
Bearbeiter: C. Altmannsberger	Ansatzhöhe: 51,25m	
Datum: 06.02.2019	Endtiefe: 3,00 m

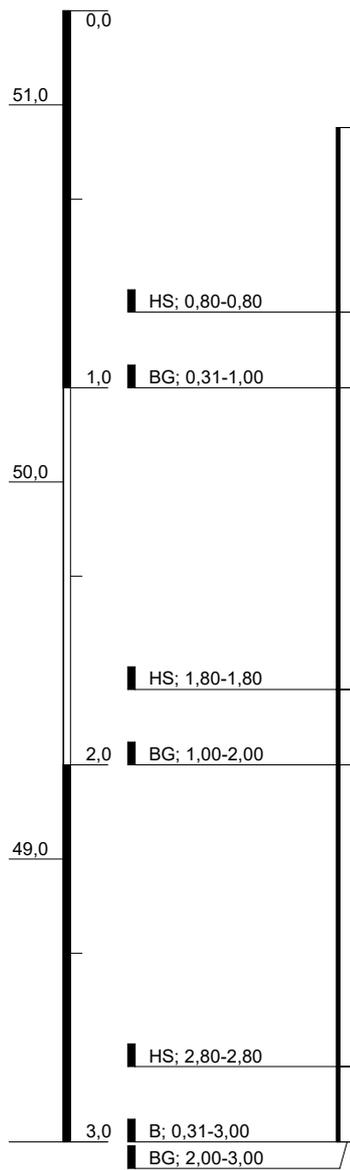
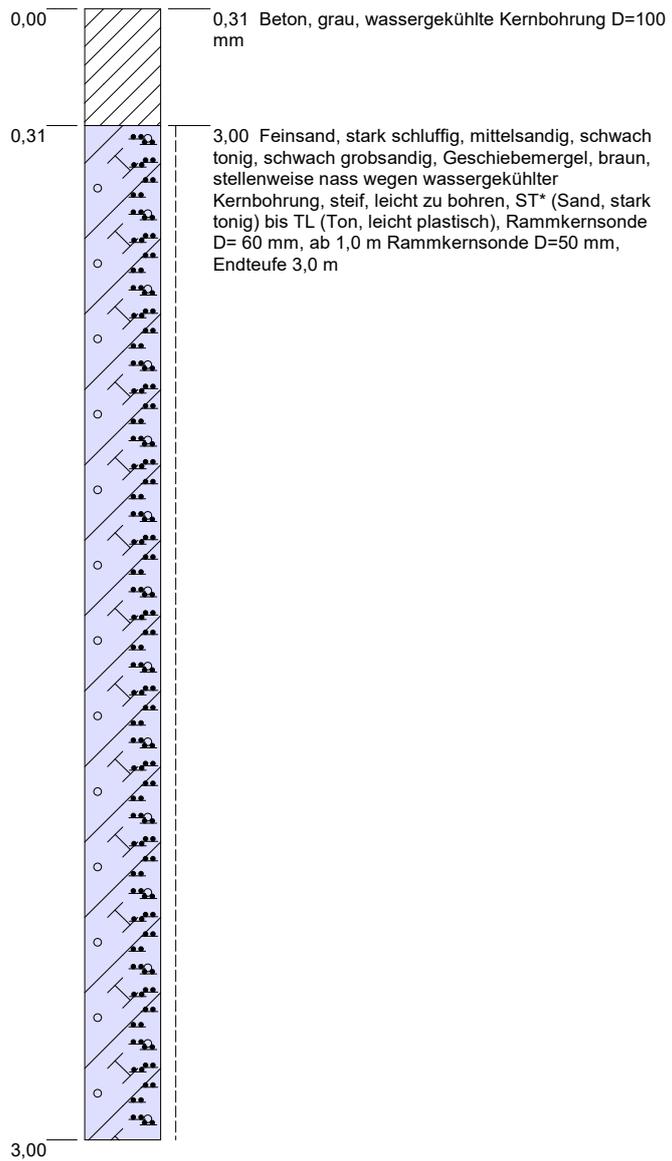
Büro für Umweltfragen GmbH
Bohrung: BP02		
Auftraggeber: plan3 Ingenieure GmbH	Anlage: 4	
Bohrfirma: BfU GmbH		
Bearbeiter: C. Altmannsberger	Ansatzhöhe: 51,25m	
Datum: 06.02.2019	Endtiefe: 3,00 m

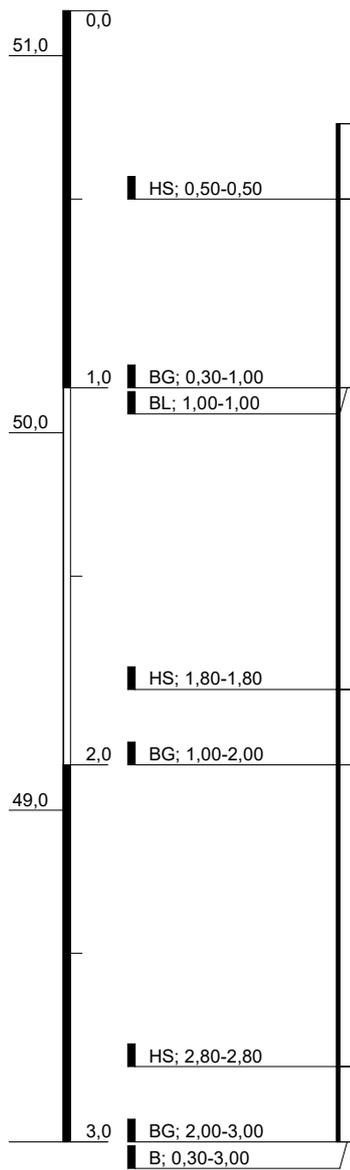
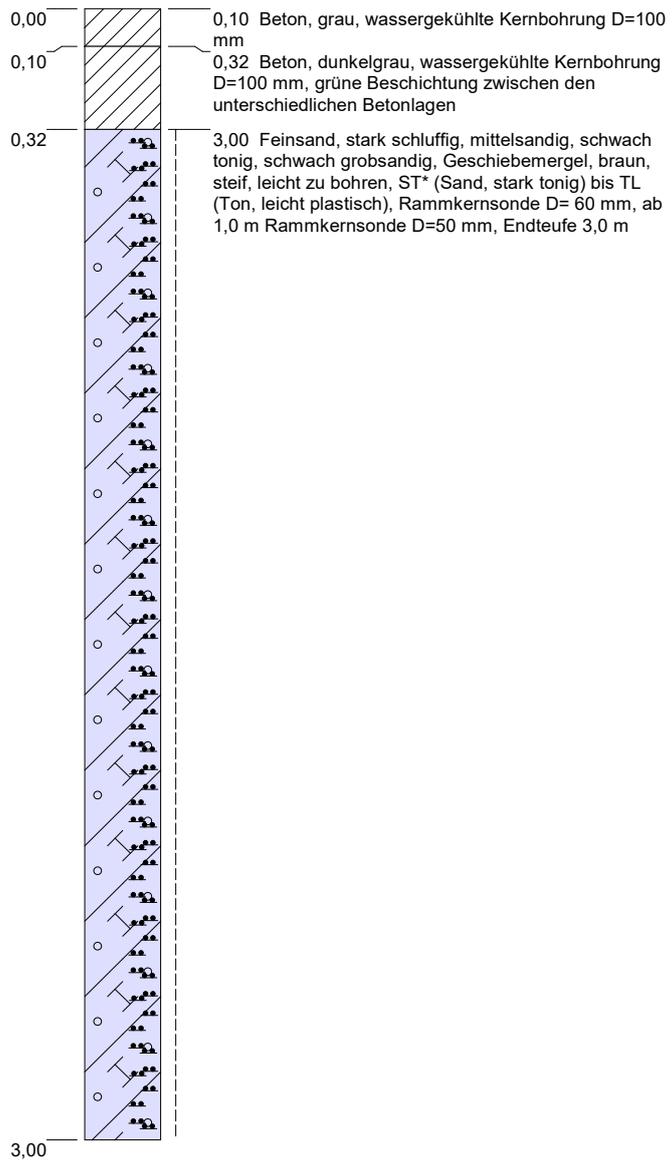
Büro für Umweltfragen GmbH
Bohrung: BP03		
Auftraggeber: plan3 Ingenieure GmbH	Anlage: 4	
Bohrfirma: BfU GmbH		
Bearbeiter: C. Altmannsberger	Ansatzhöhe: 51,12m	
Datum: 06.02.2019	Endtiefe: 3,00 m

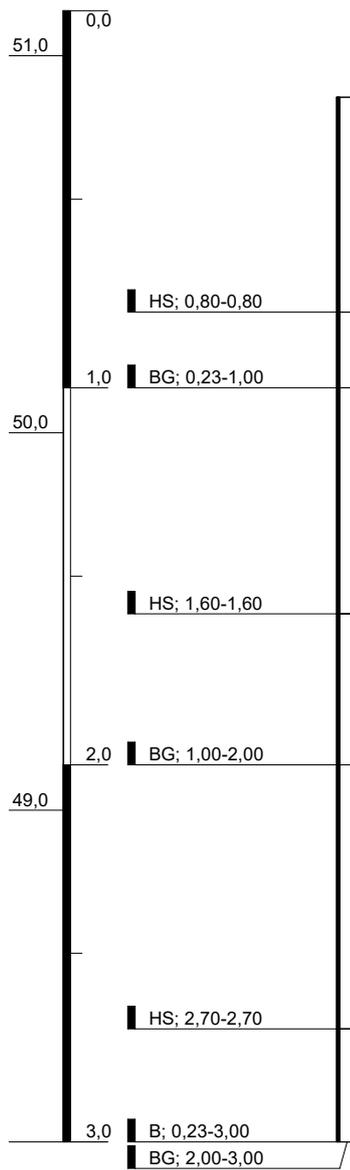
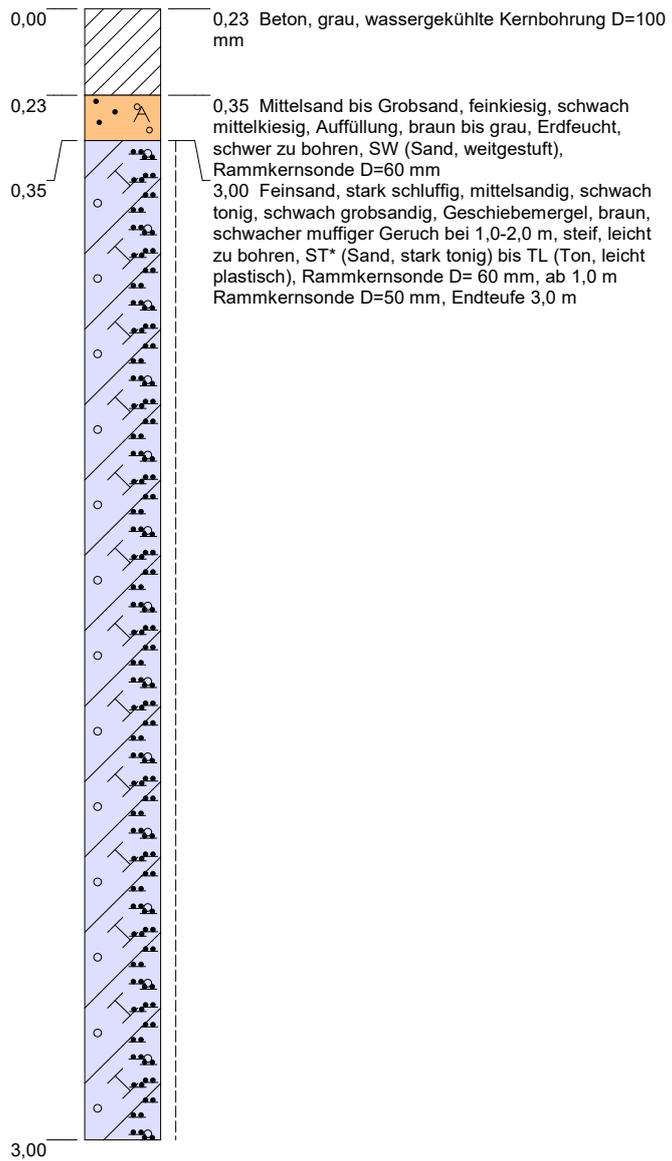
- BP04/1,0-2,0 m: schwacher muffiger Geruch
- BP06/0,15-1,0 m: schwacher aromatischer Geruch
- BP09 & BP09A/0-0,05 m: Beton dunkel verfärbt, starker Geruch nach Altöl.

Büro für Umweltfragen GmbH
Bohrung: BP04		
Auftraggeber: plan3 Ingenieure GmbH	Anlage: 4	
Bohrfirma: BfU GmbH		
Bearbeiter: C. Altmannsberger	Ansatzhöhe: 51,12m	
Datum: 06.02.2019	Endtiefe: 3,00 m

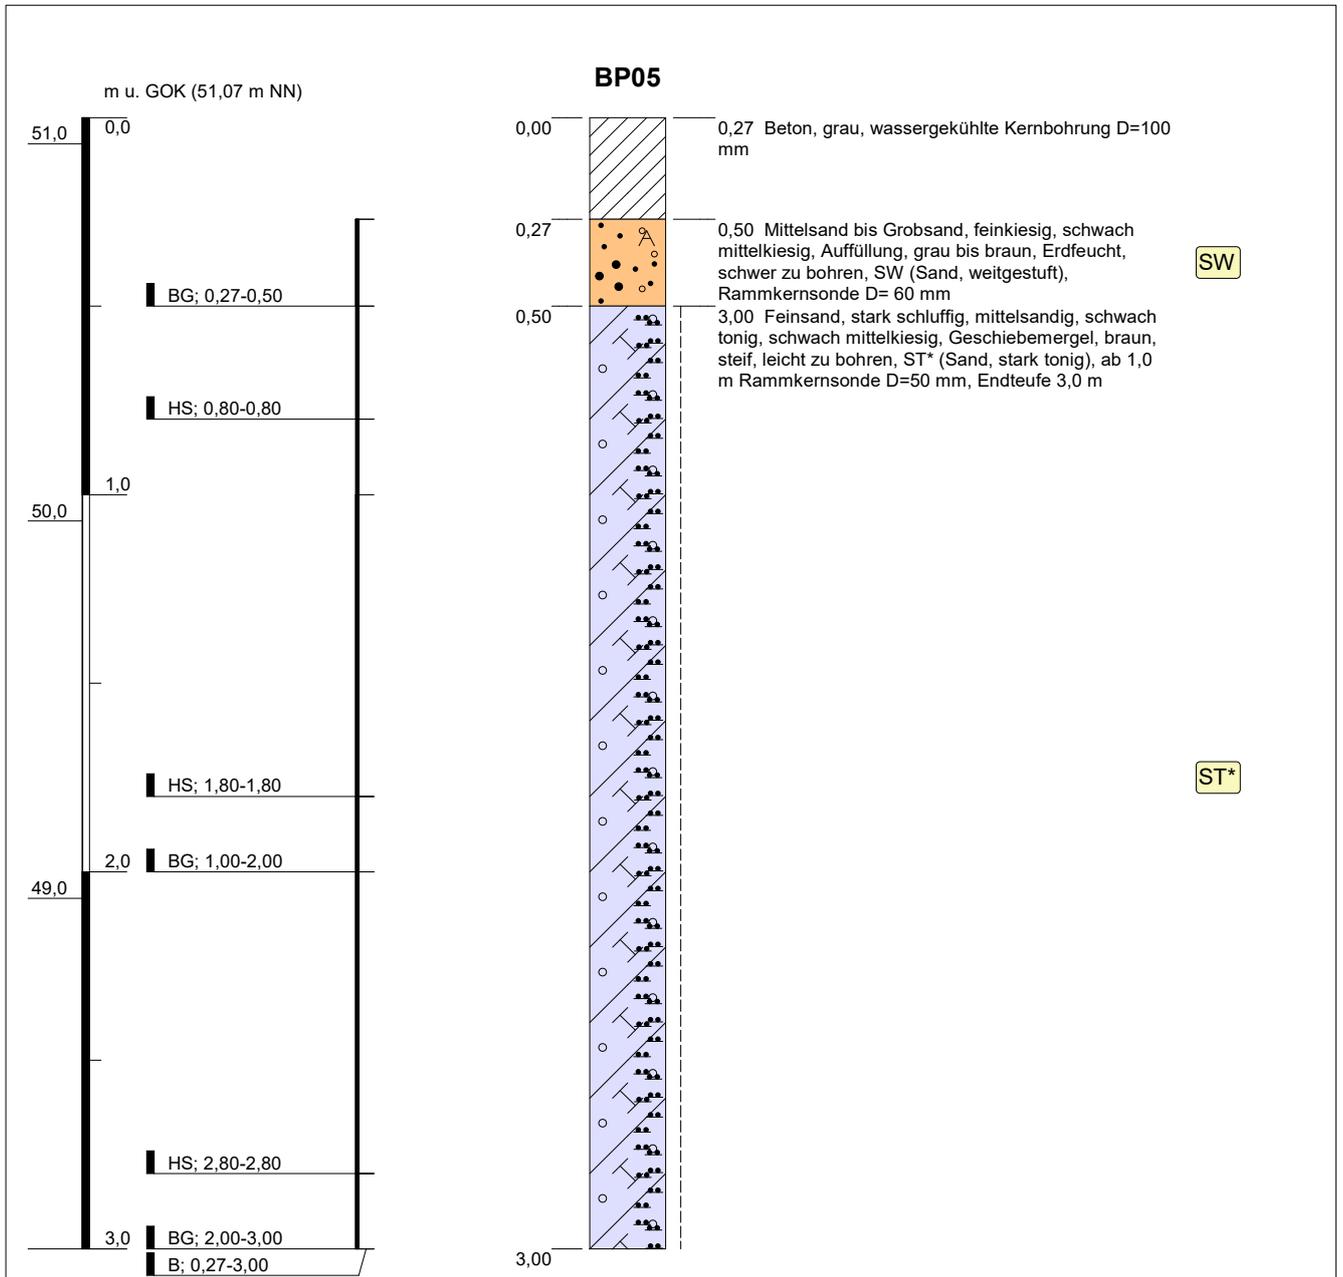
Büro für Umweltfragen GmbH
Bohrung: BP05		
Auftraggeber: plan3 Ingenieure GmbH	Anlage: 4	
Bohrfirma: BfU GmbH		
Bearbeiter: C. Altmannsberger	Ansatzhöhe: 51,07m	
Datum: 06.02.2019	Endtiefe: 3,00 m

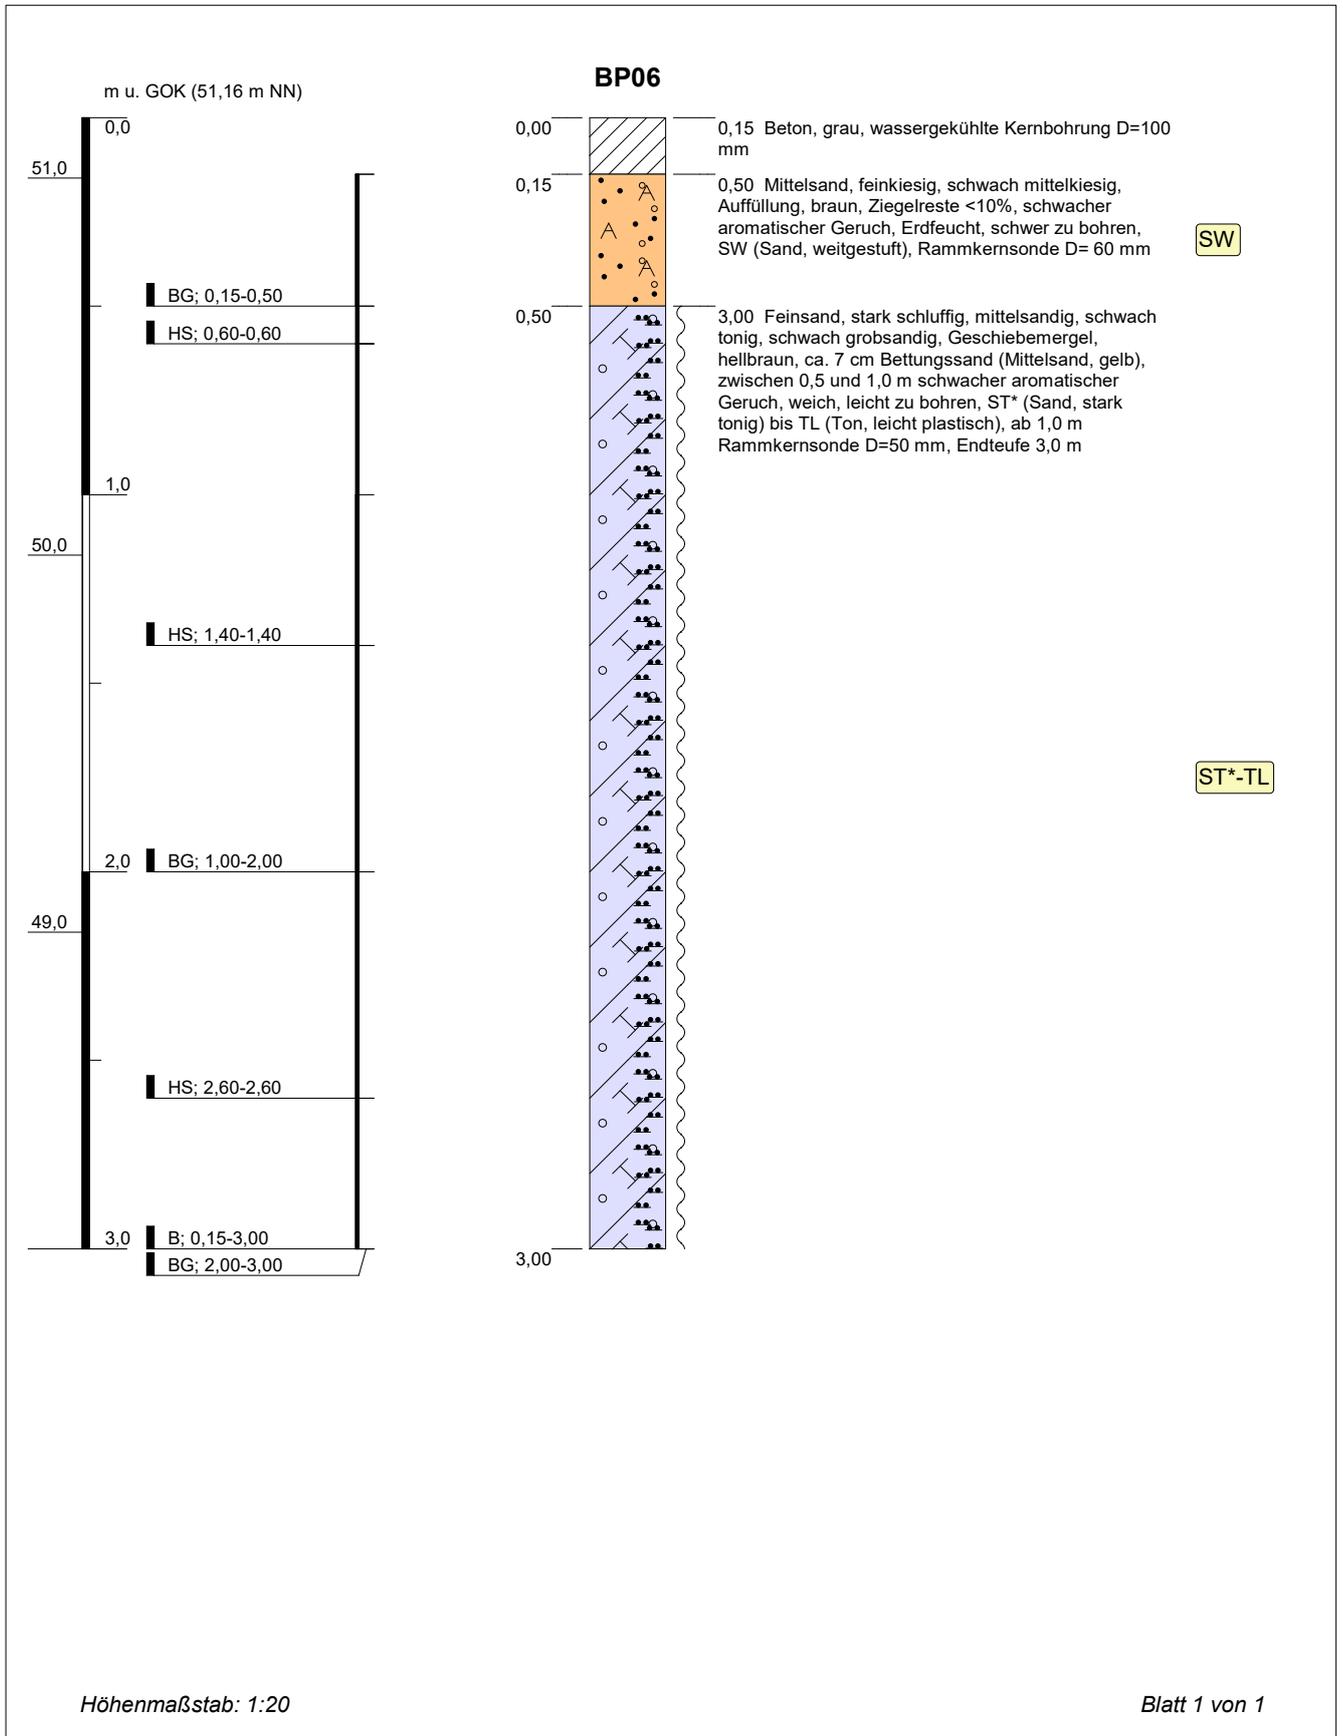
Büro für Umweltfragen GmbH
Bohrung: BP06		
Auftraggeber: plan3 Ingenieure GmbH	Anlage: 4	
Bohrfirma: BfU GmbH		
Bearbeiter: C. Altmannsberger	Ansatzhöhe: 51,16m	
Datum: 07.02.2019	Endtiefe: 3,00 m

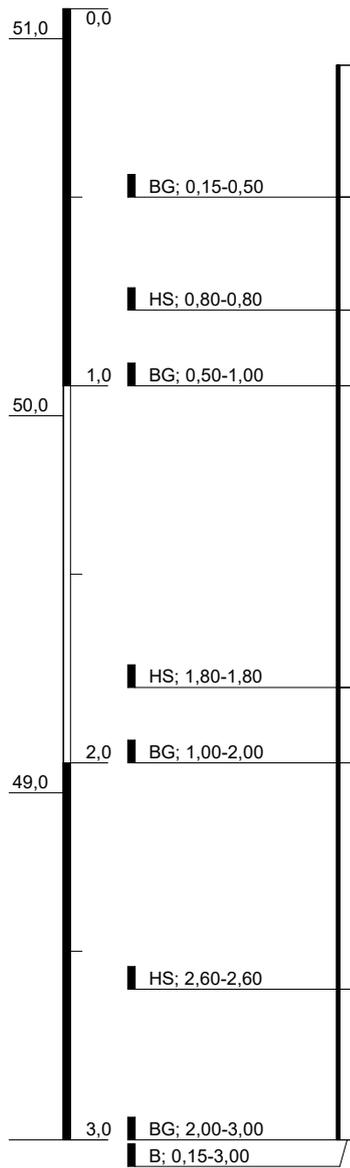
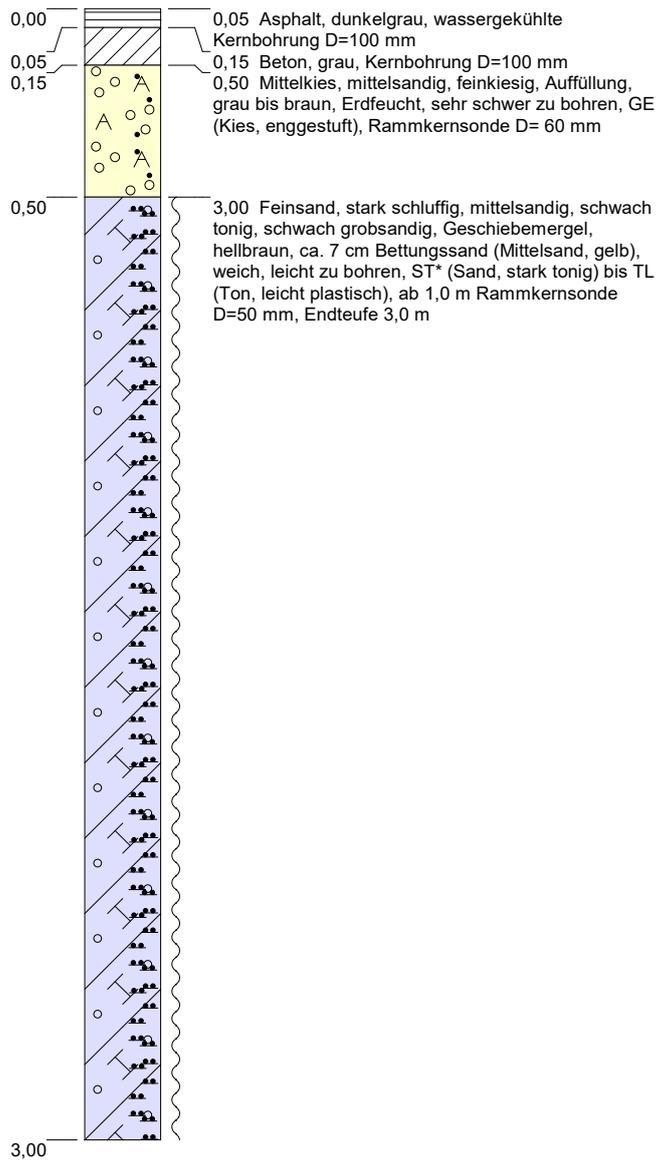
Büro für Umweltfragen GmbH
Bohrung: BP07		
Auftraggeber: plan3 Ingenieure GmbH	Anlage: 4	
Bohrfirma: BfU GmbH		
Bearbeiter: C. Altmannsberger	Ansatzhöhe: 51,08m	
Datum: 07.02.2019	Endtiefe: 3,00 m

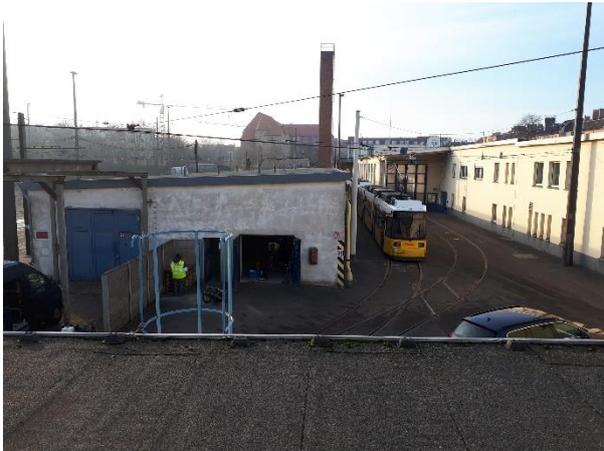
Abbildung 1: Übersichtsbild Eingang Farblager (BP01) Gebäude D, Blick von Gebäude C.

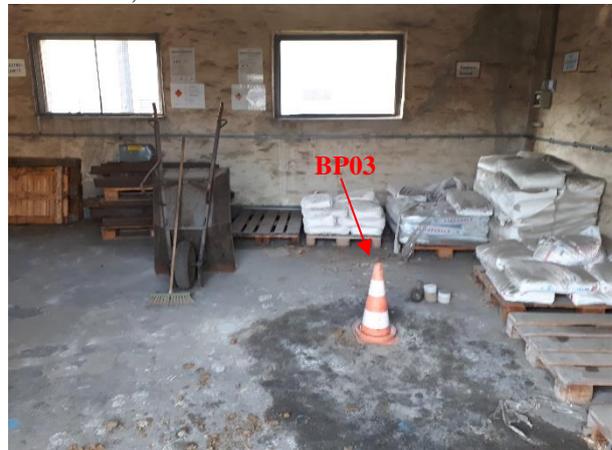
Abbildung 4: Detailbild Sondermülllager (BP03), Gebäude C, Lagerung Streusalz.

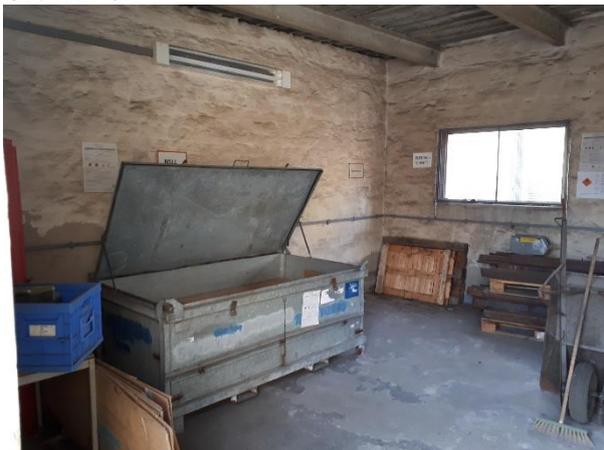
Abbildung 5: Detailbild Sondermülllager (offener Container mit Leuchtstoffröhren) Gebäude C.

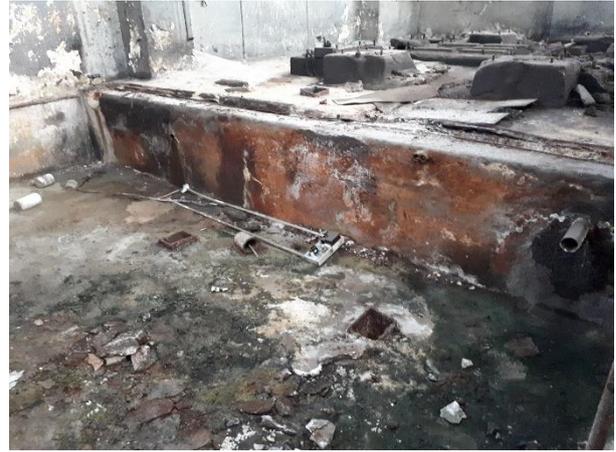
Die Kleinrammbohrung BP09 in der Radschleifgrube konnte nicht ausgeführt werden, da der Betonboden aufgrund einer Mächtigkeit >60 cm nicht durchkernt werden konnte. Daher wurde der Bohransatzpunkt verschoben (BP09A), jedoch gelang die Durchkernung auch hier nicht.

Abbildung 8: Detailbild Schleifstandgrube (BP09 - Kernbohrung) Gebäude D.

Da eine Durchkernung der Betonbefestigung in der Radschleifgrube nicht gelang, werden hier aushilfsweise die Ergebnisse der RS6 von 1992 herangezogen. Es konnten zwischen 0,2 bis 1,0 m unter Grubensohle nur sehr geringe Gehalte an MKW in Höhe von 15 mg/kg Feuchtesubstanz (FS) sowie an 0,074 mg/kg FS PAK nach EPA ermittelt werden. Zu beachten ist, dass diese Analysen mittels des veralteten Verfahrens für MKW, der Infrarot-Spektroskopie, durchgeführt wurden. Die aktuell analysierten Proben wurden mittels Gaschromatografie analysiert, welche unseren Erfahrungen gemäß um ca. 20% höhere Konzentrationen ergibt.
