Straßenbahnneubaustrecke
Hauptbahnhof – U-Bahnhof Turmstraße
Planfeststellung

Landschaftspflegerischer Begleitplan

Erläuterungsbericht

2. Änderung

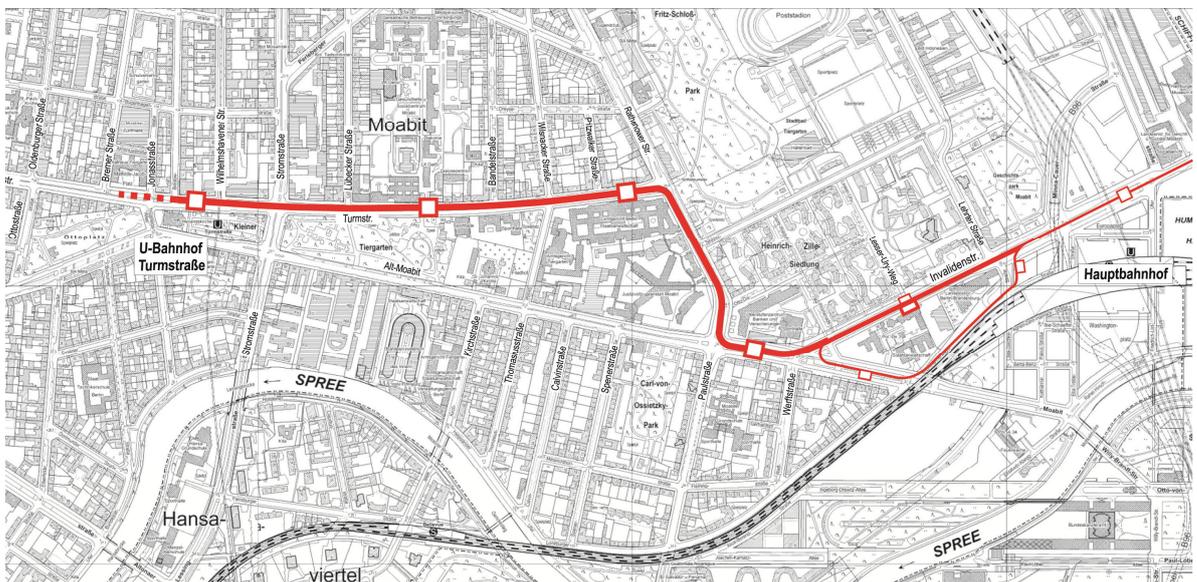
Abb. 1: Übersichtsdarstellung der Trassenvariante Turmstraße

Im Rahmen einer Voruntersuchung und Vorplanung für diesen Straßenbahnneubau wurden zwei Varianten untersucht (BPR 2014). Als Vorzugsvariante wurde eine Trassenführung über Invalidenstraße, Alt-Moabit, Rathenower Straße und Turmstraße herausgearbeitet (Abb. 1).

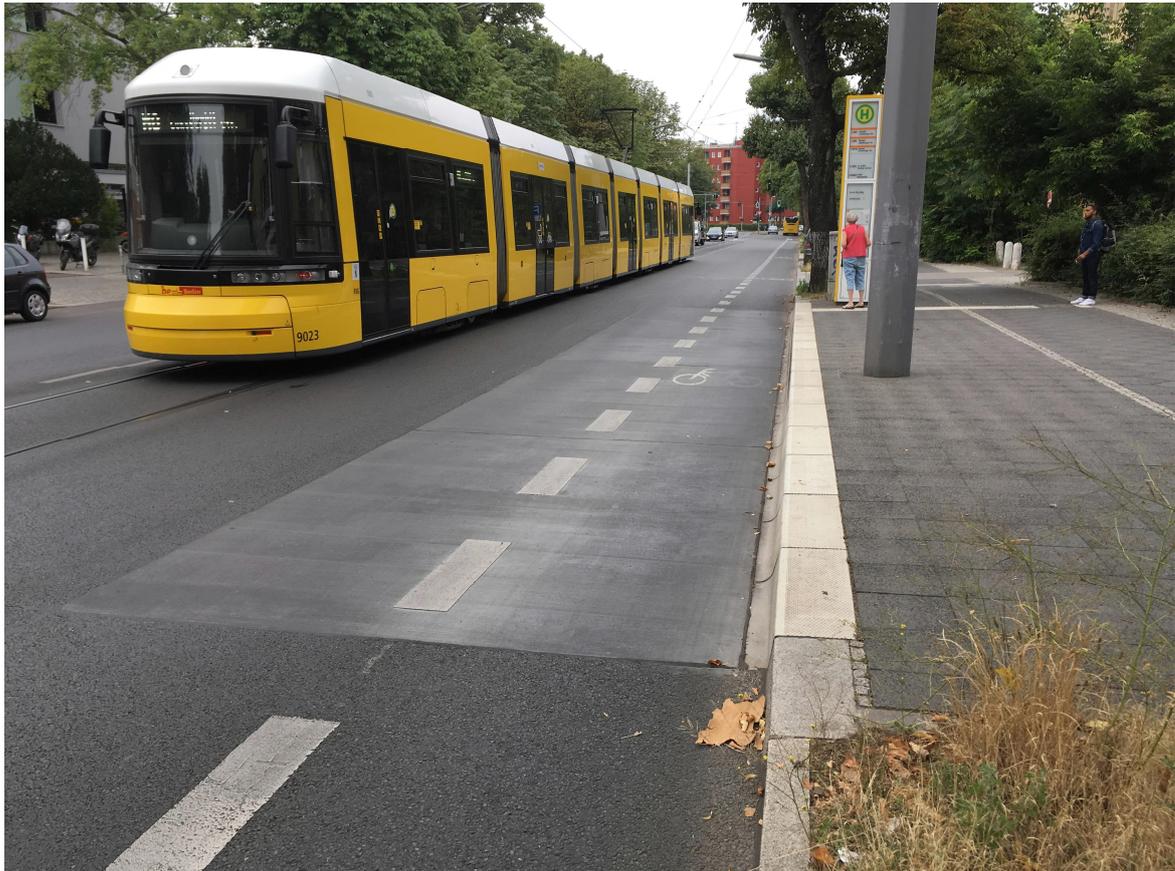
Abb. 4: Straßenbahn in der Invalidenstraße.

Es handelt sich um eine barrierearme Niederflurstraßenbahn, die auch von in ihrer Mobilität eingeschränkten Personen gut genutzt werden kann (Abb. 4).

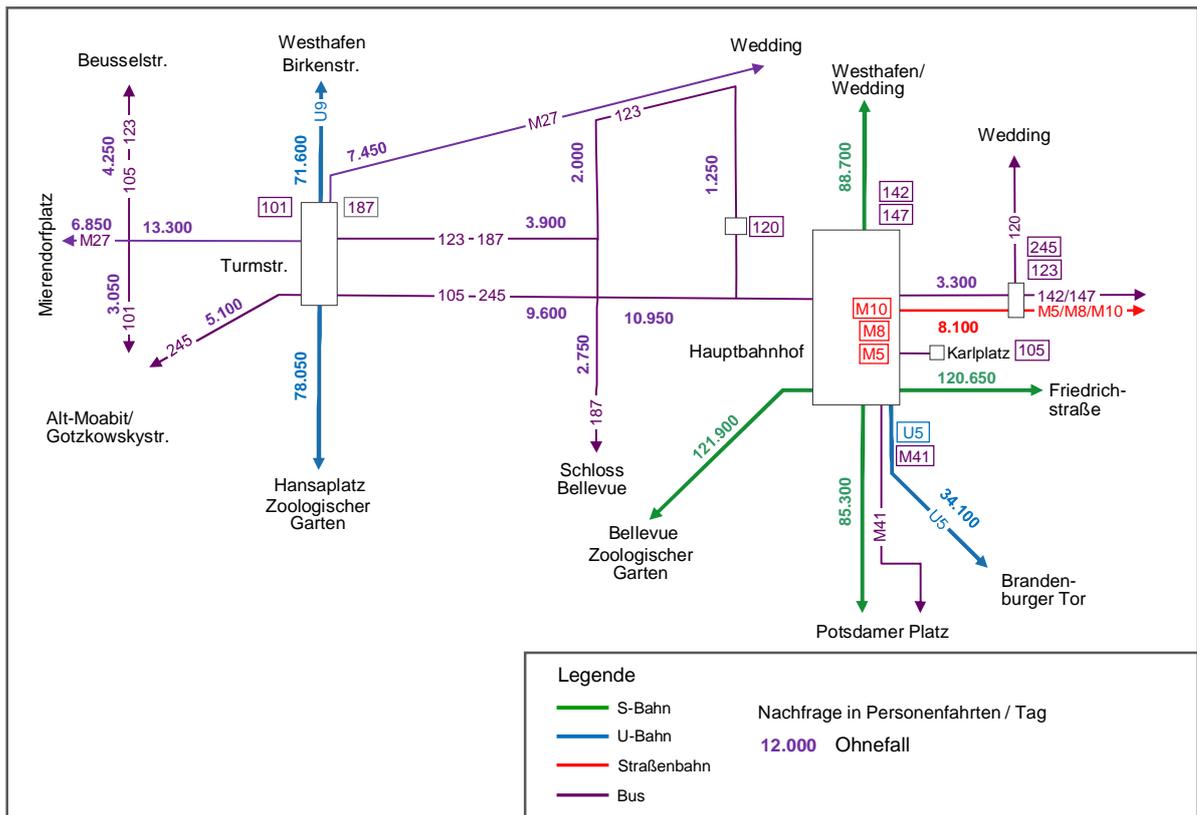
Abb. 5: Nachfrage je Streckenabschnitt im Untersuchungskernraum der Straßenbahnneubaustrecke Hauptbahnhof – U-Bahn Turmstraße (Quelle: BPR & INTRAPLAN 2014a).

Gemäß der durchgeführten Analyse (BPR & INTRAPLAN 2014) wurde für eine derartige Straßenbahnverbindung ein Potenzial von etwa 10.000 Fahrgästen ermittelt (Abb. 5).

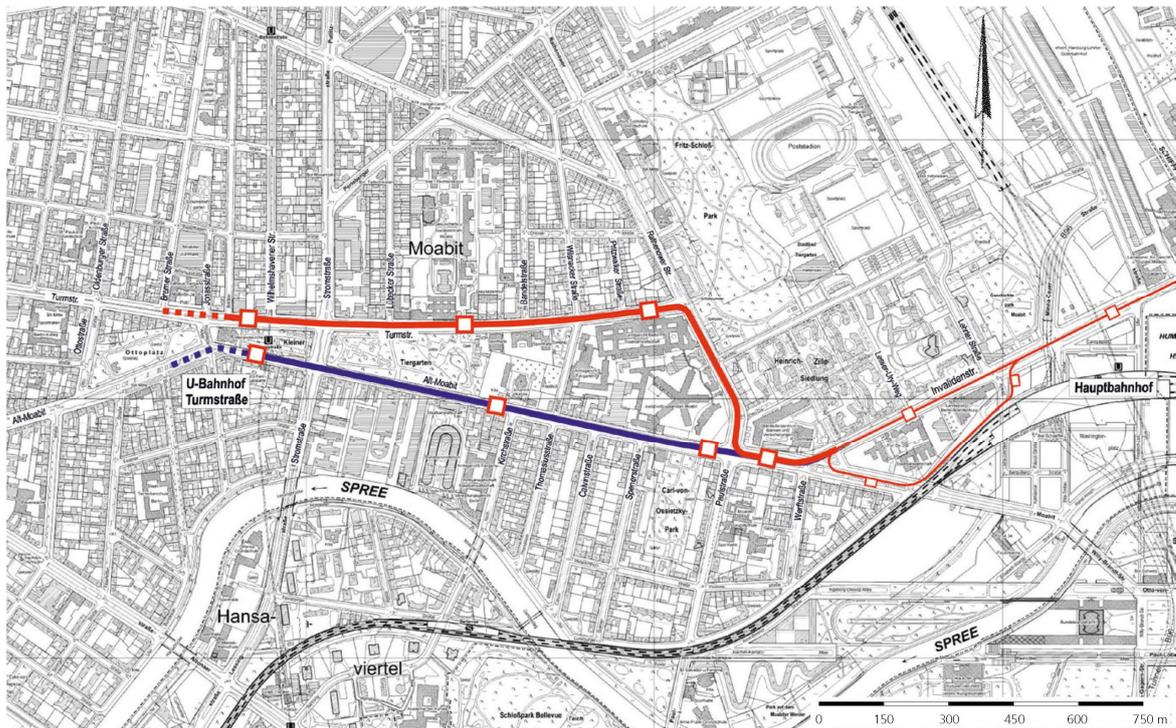
Abb. 6: Darstellung der beiden im Vorfeld untersuchten Varianten Quelle: BPR & INTRAPLAN 2014b).

Im Rahmen einer Voruntersuchung und zwei Vorplanungen wurden zwei Trassenvarianten untersucht (Abb. 6):

- Variante 1: Trassenführung über Invalidenstraße und Alt-Moabit
- Variante 2: Trassenführung über Invalidenstraße, Alt-Moabit, Rathenower Straße und Turmstraße
