Büro für Gewässerökologie
Sophienstraße 93
76135 Karlsruhe

Gewässerökologische Untersuchung der wirbellosen Tiere der Gewässersohle (Makrozoobenthos) am Anbach und Brunnenbach

Endbericht

Juni 2020

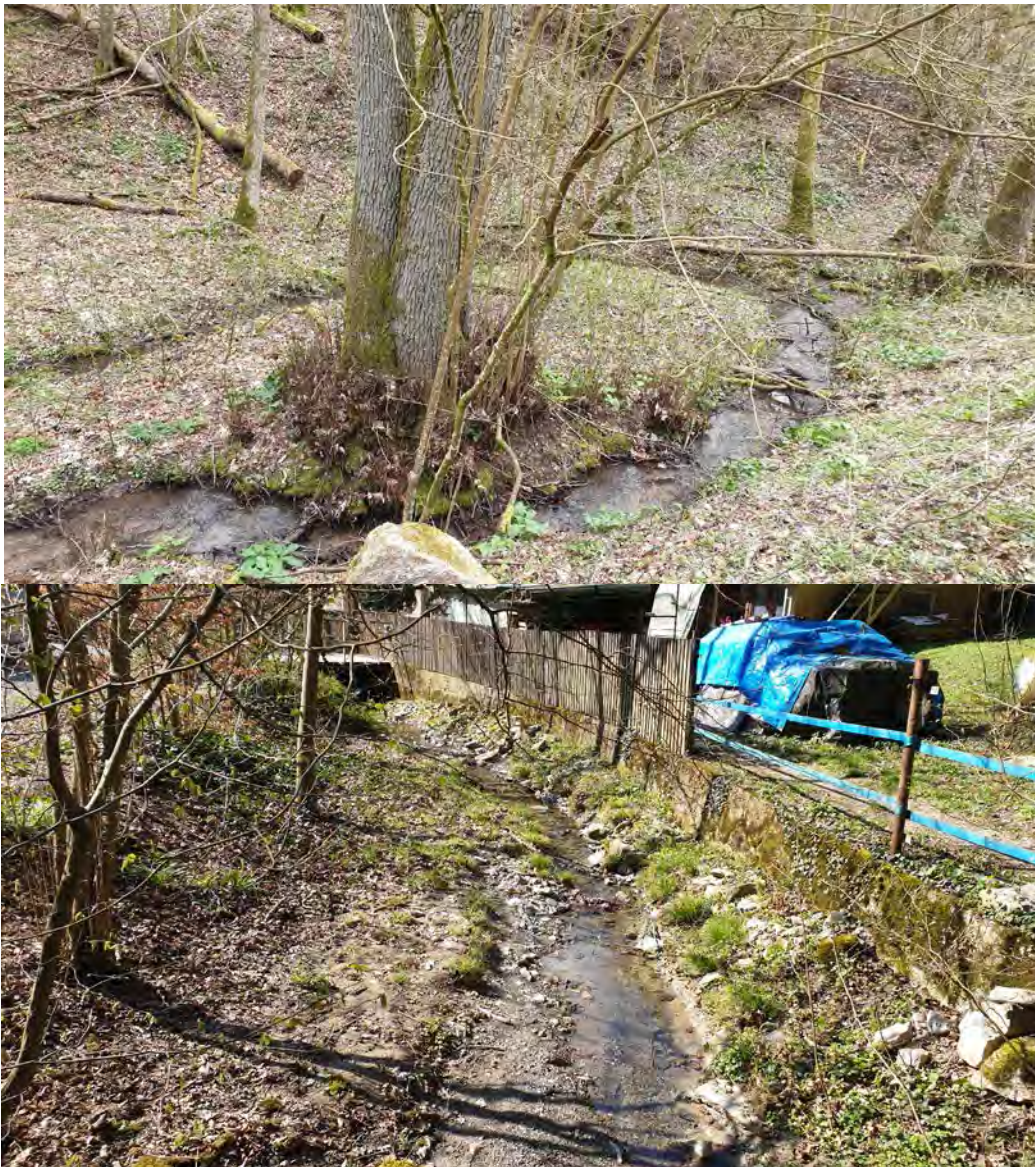
Titelfotos: oben: die natürliche Probestelle Brunnenbach 01 bei den Waldwiesenquellen
unten: die strukturell stark veränderte Probestelle Anbach 04 unterhalb Zusammenfluss

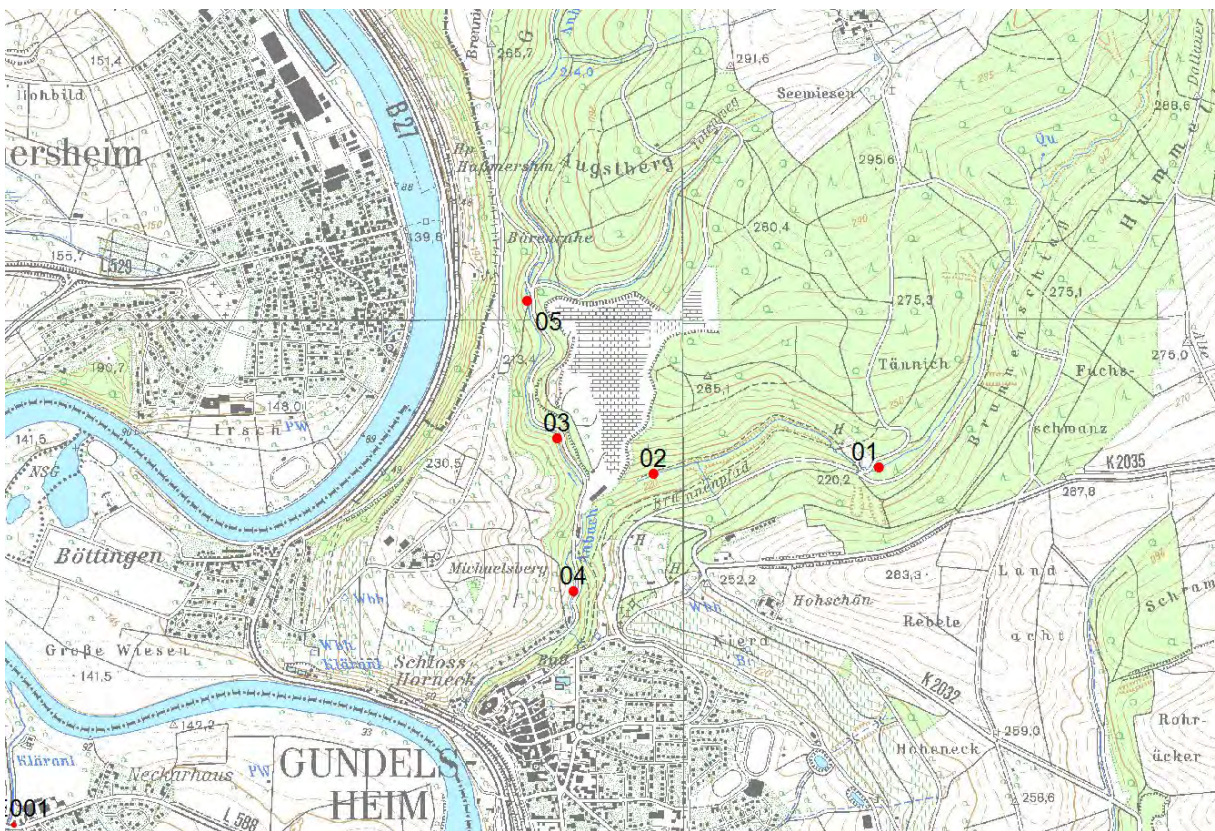
Abbildung 2: Übersichtskarte der Probestellen

Eine erste, zeitlich verkürzte Probenahme erfolgte am 12.02.2020 als Vorabuntersuchung zur Prüfung der vorgesehenen Probestellen. Als ungeeignet erwiesen sich die Probestellen 02 und 03. Der Brunnenbach oberhalb der Einleitung (02) war ausgetrocknet, der Anbach oh. der Einleitung führte zwar Wasser, war aber vollständig unbesiedelt, ein Hinweis darauf, dass auch dieser Abschnitt im Jahresverlauf überwiegend ausgetrocknet ist. Angaben zu den aktuell untersuchten Probestellen finden sich in Tabelle 1 und in Abbildung 1.

PN	Gewässer	Messstelle	RW	HW
01	Brunnenbach	bei Waldwiesenquelle	3512809	5461930
02	Brunnenbach	oh. Einleitung	3512022	5461907
03	Anbach	oh. Einleitung	3511685	5462031
04	Anbach	nach Zusammenfluss	3511742	5461498
05	Anbach	uh. Zufluss Dornbach	3511580	5462511

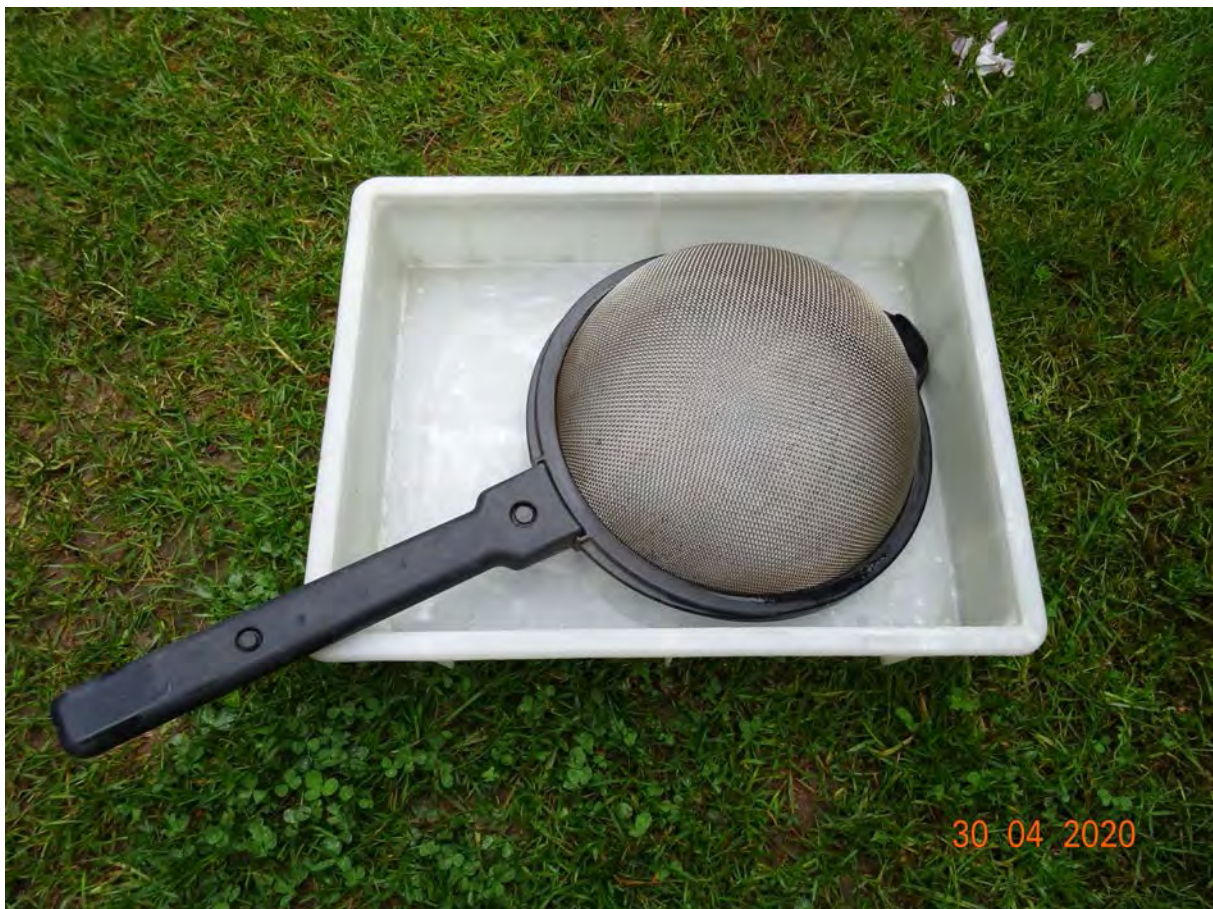
Abbildung 3: Zur Probenahme eingesetztes Handsieb (Ø 270 mm, Maschenweite 0,6 mm) und Photoschale

In einer zweiten Probenahme am 26.03.2020 wurde das Makrozoobenthos nach dem Multi-Habitat-Sampling-Verfahren erhoben und nach der Lebensortiermethode ausgezählt (MEIER et al. 2006). Zur Probenahme wurde ein Handsieb eingesetzt (Abbildung 3). Das entnommene Probenmaterial wurde in eine Weißschale überführt und vor Ort durchgesehen.

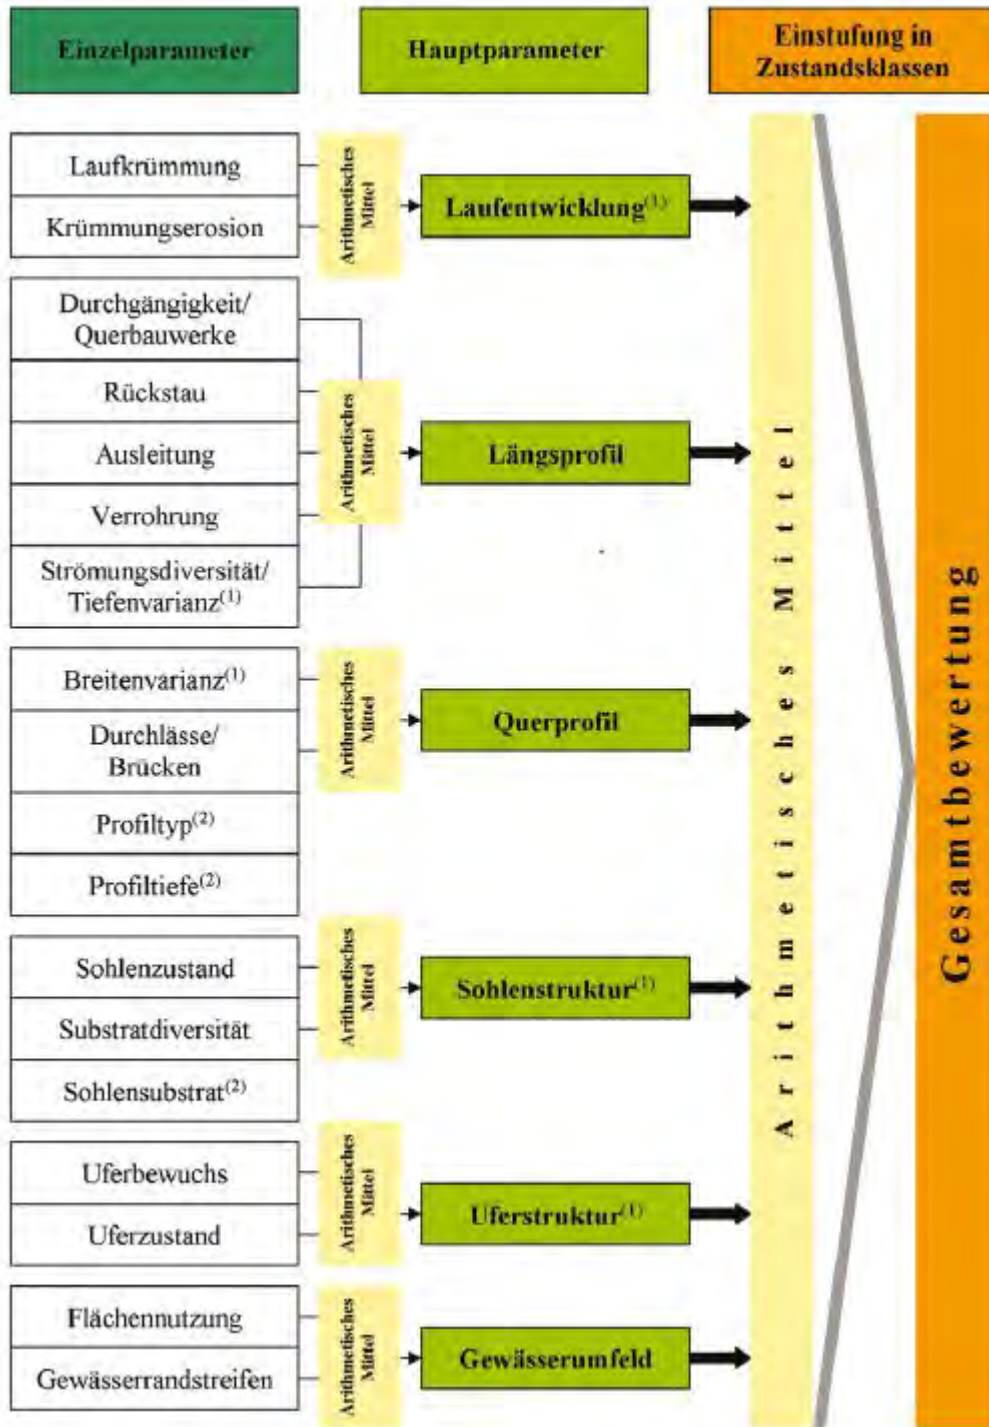
Abbildung 4: Das 7-stufige Bewertungsschema für die Einschätzung der Gewässerstruktur (Quelle LUBW 2008)

Gewässerstruktur							
	naturnah			beeinträchtigt		naturfremd	
	1	2	3	4	5	6	7
Zustand	naturnah	gering verändert	mäßig verändert	deutlich verändert	stark verändert	sehr stark verändert	vollständig verändert

Um die Degradation der Gewässermorphologie zu erfassen wurde im Rahmen der Makrozoobenthos-Probenahmen vor Ort die Laufentwicklung, das Längsprofil, das Querprofil, die Sohle, das Ufer und das Umfeld des untersuchten Gewässerabschnitts abgeschätzt und im Feldprotokoll festgehalten (Abbildung 4).

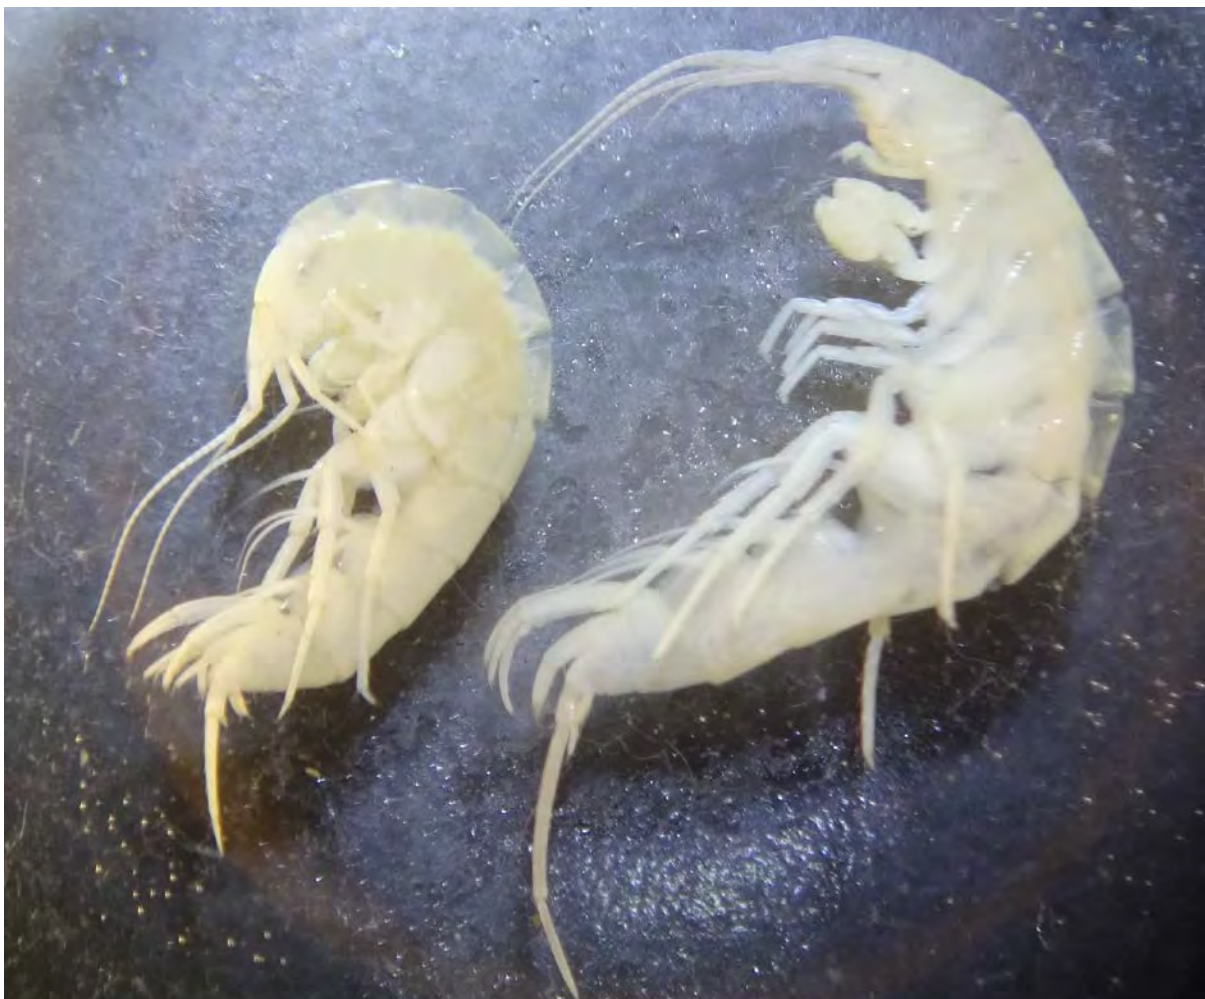
Abbildung 5: Der Höhlenflohkrebs *Niphargus puteanus* ist eine typische Art von temporären Versickerungsgewässern. Beim größeren ♂ ist der III. Uropod verlängert. (Quelle BfGOe)

Der Höhlenflohkrebs *Niphargus puteanus* (Abbildung 5) ist eine der größeren Arten der Gattung und ein typischer Bewohner von Spaltengewässern, dem englumiges Interstitial in Sanden und Kiesen unzugänglich ist (SCHELLENBERG 1942, SCHMINKE et al. 2007, ALTERMATT et al. 2019).

Wie bei vielen unterirdisch lebenden Arten sind alle Arten der Gattung *Niphargus* blind und nicht pigmentiert. Die Art konnte nur am Brunnenbach bei Waldwiesenquelle nachgewiesen werden.

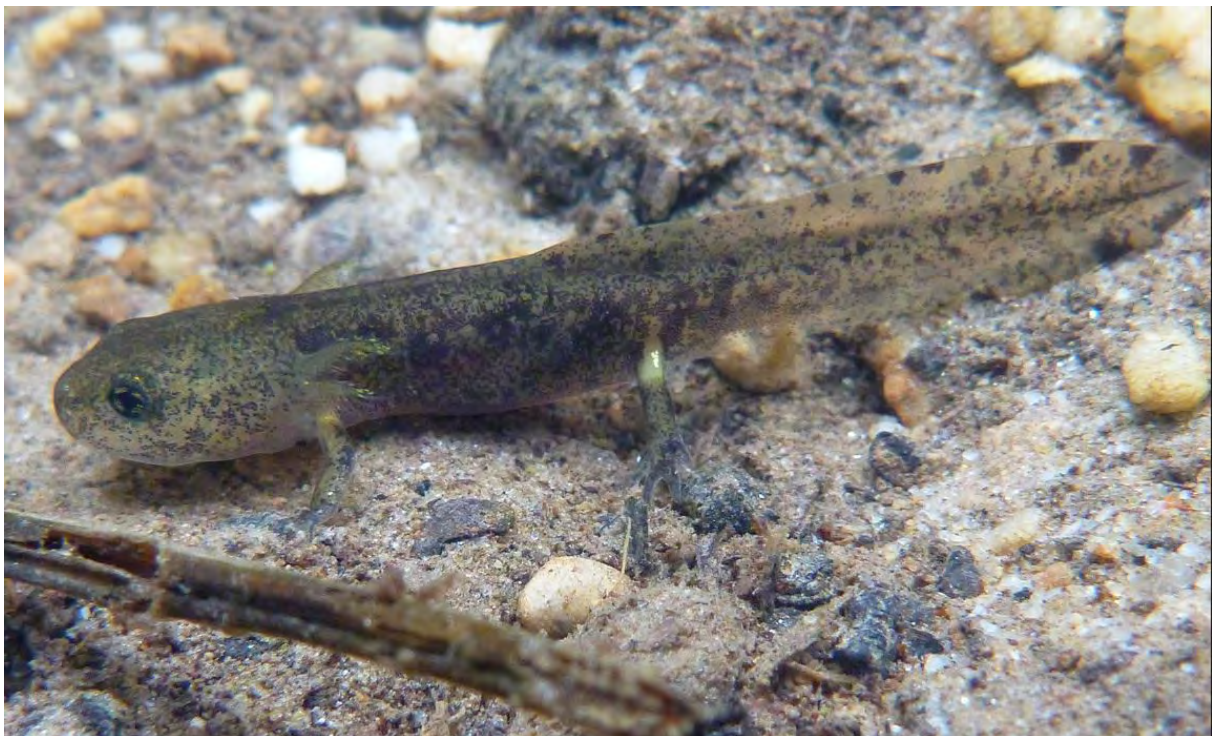
Abbildung 6: Larve des Feuersalamanders (*Salamandra salamandra*); gut erkennbar an den hellen Flecken an der Basis der Beine, der obere Schwanzflossensaum endet vor der Rückenmitte. (Quelle fotocommunity)

Larven des **Feuersalamanders** *Salamandra salamandra* (Abbildung 6) konnten bei der Probenahme mit dem Handsieb am 26.03.2020 als Zufallsfunde an allen 3 Untersuchungsstellen nachgewiesen werden. Bei der Kurzaufnahme am 12.02.2020 gelang noch kein Nachweis. In den naturnahen Oberlaufbereichen waren es jeweils ca. 10 Larven, uh. der Einleitung noch 5 Larven. Bei gezielter Nachsuche wäre die Anzahl sicherlich deutlich höher.

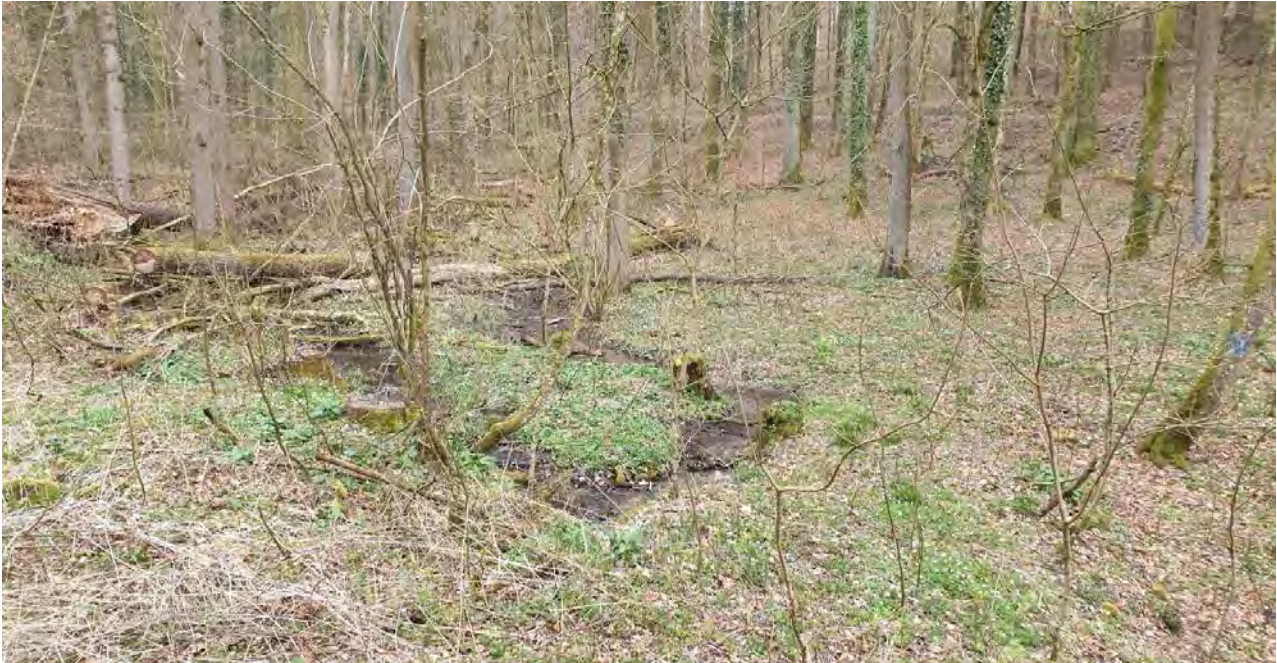
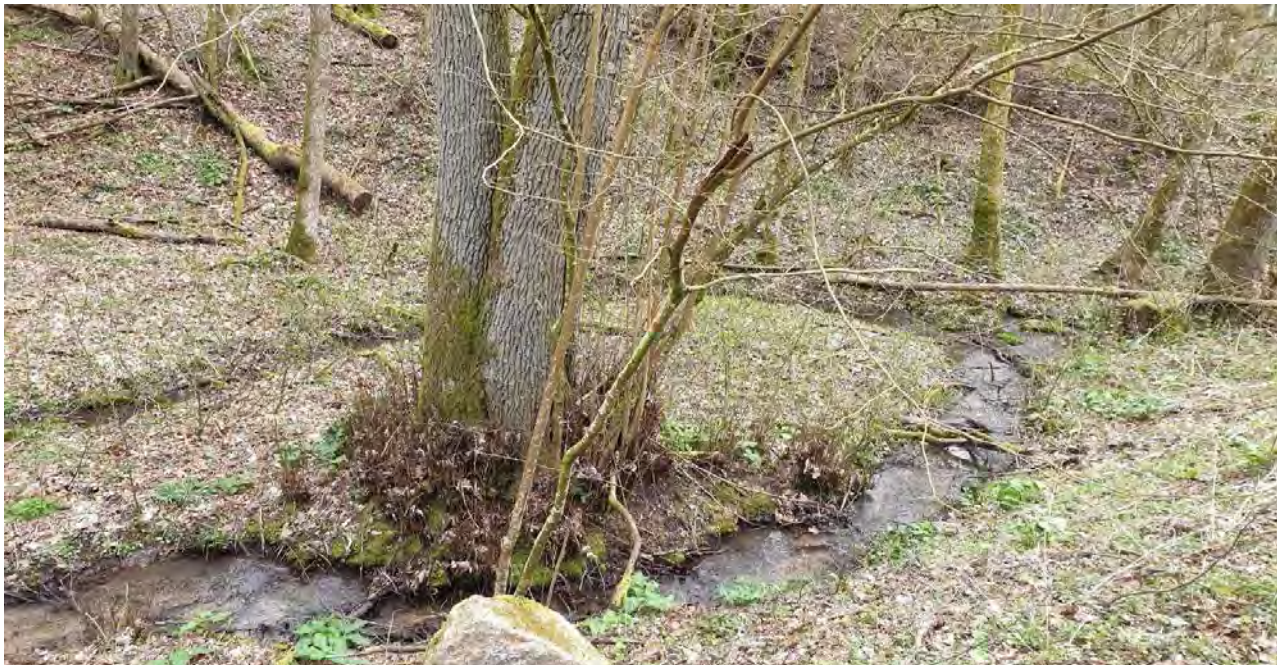
Messstelle		PN1	Brunnenbach Waldwiesenquelle		26.03.2020
Gesamtbewertung WRRL		Bearbeiter	Struktur (Abschätzung)		Lat
sehr gut		Roos	1/1/1/2/1/1/1		49,294273
Lon		Gewässertyp (Bezeichnung)		Bemerkungen	
6		feinmaterialreiche, karbonatische Mittelgebirgsbäche		naturnah	
Standortfaktoren					
Breite [m]	Tiefe [cm]	Uferverbau	Sohlverbau	Uferbewuchs	Beschattung
0,5 - 1	0 - 30	ohne	ohne	Krautflur, Ufergehölze, Laubwald	schattig
besiedl.feindl. Faktoren	Trübung	Aufwuchs [%]	Wasserführung	Strömung [m/s]	lenitische Bezirke [%]
temporär	keine	ohne	niedrig	0,5	25 - 50
Substrat [%]					
Megalithal	Makrolithal	Mesolithal	Mikrolithal	Akal	Psammal / -pelal
		5	30	35	15
Algen	Technolithal 1	subm. Makrophyten	Xylal (Holz)	CPOM	leb. Teile terr. Pflanzen
			5	10	
Chemisch/physikalische Angaben					
Wassertemp. [°C]	Leitfähigkeit [µS/cm]	pH - Wert	Sauerstoffgehalt [mg/l]	Sauerstoffsättigung [%]	
8,6	644	6,93	11,68	101,2

Brunnenbach Waldwiesenquelle

Die jeweilige Gewässerstruktur (siehe Angaben im Steckbrief) spiegelt sich auch in den Ergebnissen der ökologischen Bewertung wider. Der natürliche Abschnitt Brunnenbach bei Waldwiesenquelle (PN01), ist ein natürlicher Quellbereich im Laubmischwald. Die Bewertung beider Module „Saprobie“ und „Allgemeine Degradation“ entsprechen dem natürlichen unbeeinflussten Referenzzustand. In diesem Abschnitt konnten zusätzlich adult 2 weitere Arten aus der Gruppe der empfindlichen Steinfliegen am Ufer gesichert werden. Auch der naturnahe, mäßig veränderte Abschnitt Anbach uh. Zufluss Dornbach (PN05) erreicht eine sehr gute Gesamtbewertung. Der strukturell stark veränderte Abschnitt Anbach uh dem Zusammenfluss (PN04) kommt noch auf eine gute Bewertung, allerdings nicht mehr so deutlich wie bei der Voruntersuchung im Februar. Die Ergebnisse für das Modul „Allgemeine Degradation“ sind wie schon im Februar aufgrund der geringen Artenzahl nicht gesichert.

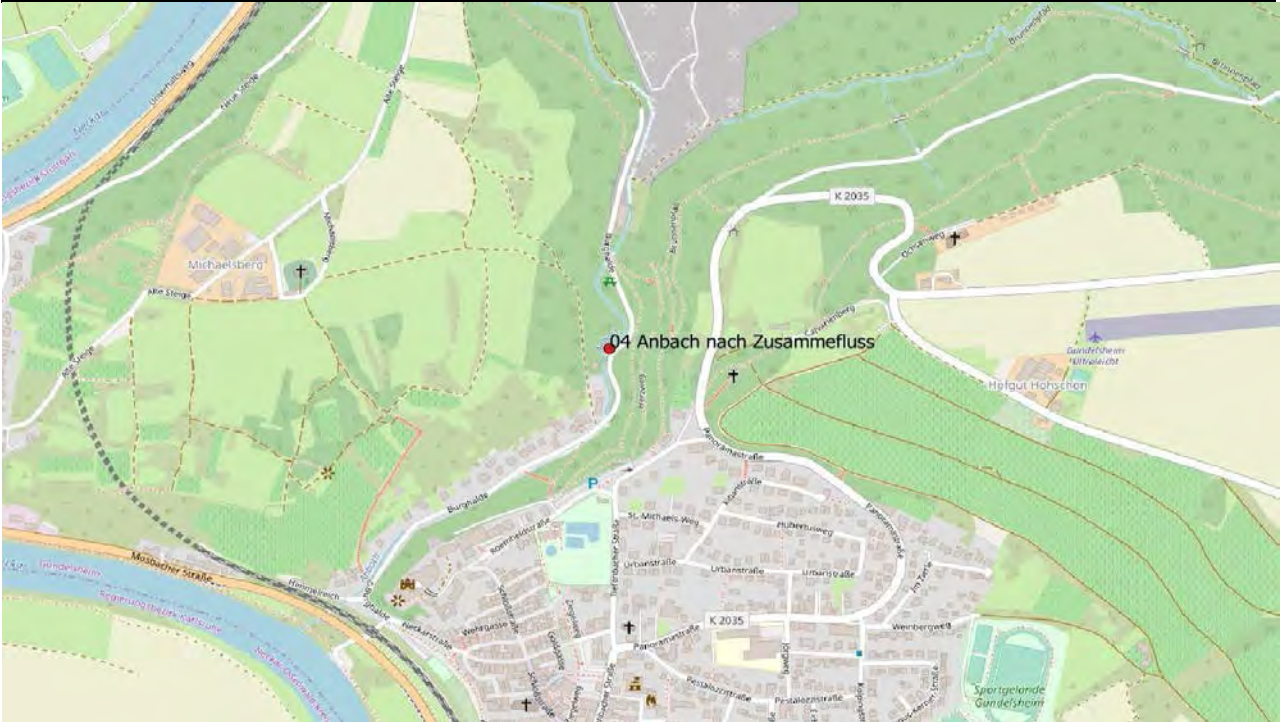
Fotos

Messstelle		PN4		Anbach uh. Zusammenfluss		26.03.2020	
Gesamtbewertung WRRL		Bearbeiter		Struktur (Abschätzung)		Lat	
gut		Roos		4/5/5/5/4/6/5		49,29041	
Lon		Gewässertyp (Bezeichnung)		Bemerkungen			
6		feinmaterialreiche, karbonatische Mittelgebirgsbäche		eingetieft, Uferstrukturen oh. Wasserlinie			
Standortfaktoren							
Breite [m]		Tiefe [cm]		Uferverbau		Sohlverbau	
0,5		0 - 30		Steinsatz / Steinwurf		Betonschale ca. 10 %	
Uferbewuchs		Beschattung		Strömung [m/s]		lenitische Bezirke [%]	
Krautflur, Ufergehölze		schattig		0,4		10 - 25	
besiedl.feindl. Faktoren		Trübung		Aufwuchs [%]		Wasserführung	
temporär, Einleitung Schwebstoffe		milchig, wechselnd		ohne		niedrig	
Substrat [%]							
Megalithal		Makrolithal		Mesolithal		Mikrolithal	
				25		25	
Akai		Psammal / -pelal		15		20	
Ton / Lehm		Technolithal 2		subm. Makrophyten		Xylal (Holz)	
5		5		21. TP		5	
CPOM		leb. Teile terr. Pflanzen		5		21. TP	
Chemisch/physikalische Angaben

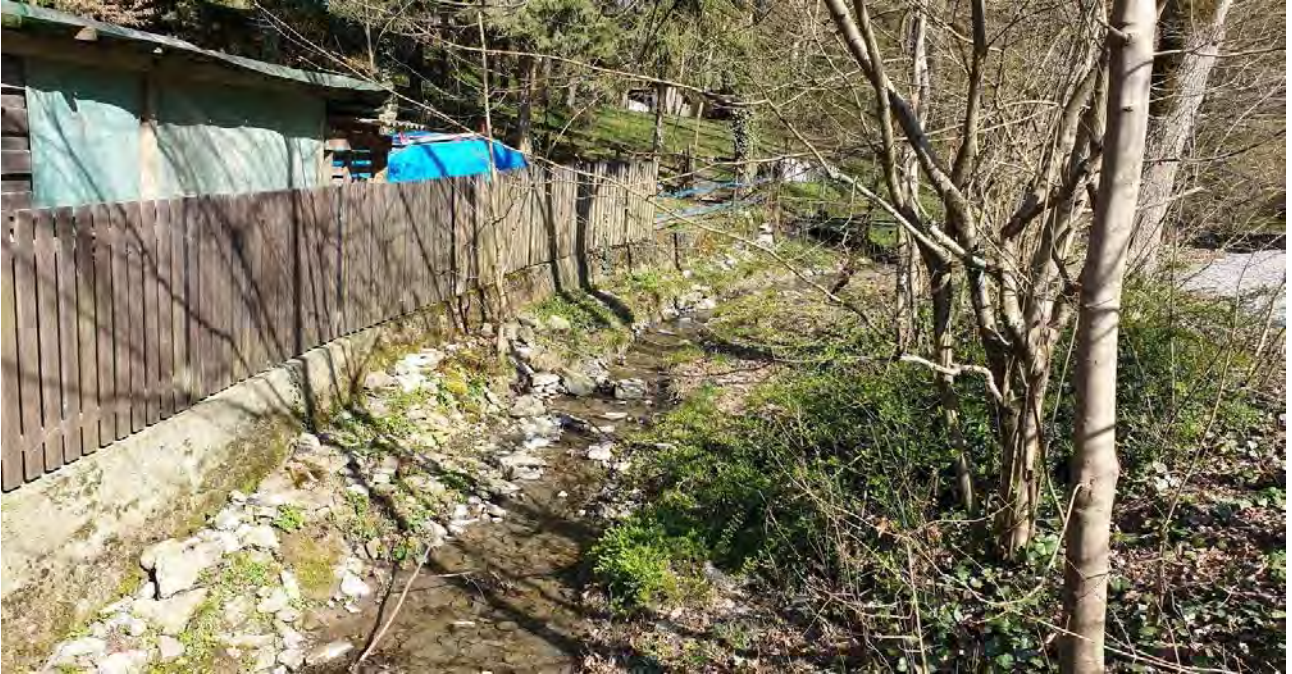
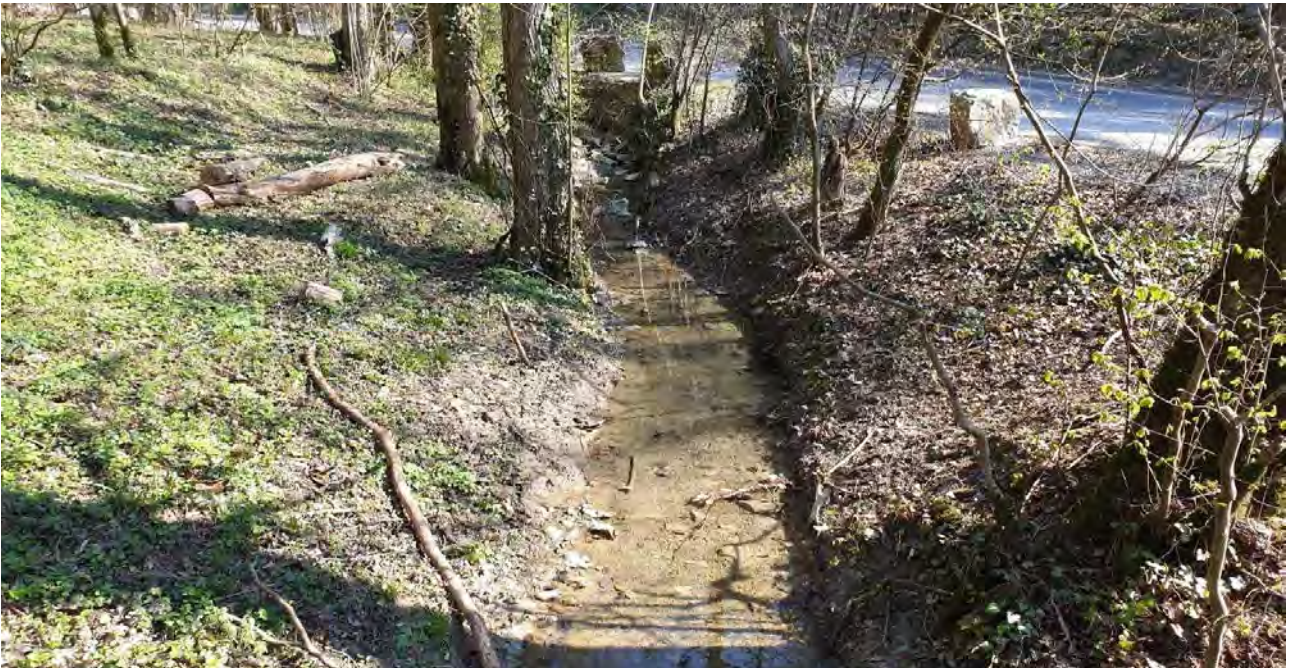
Anbach uh. Zusammenfluss

Nach den aktuellen gesicherten Daten erreicht der strukturell stark veränderte Abschnitt Anbach uh. dem Zusammenfluss (PN04) weiterhin den nach WRRL geforderten guten saprobiellen Zustand, ist nun aber mit einer Verschlechterung des SI von 1,78 auf 1,72 etwas weiter vom sehr guten Zustand entfernt, als bei der Voruntersuchung. Gegenüber den naturnahen Oberlaufabschnitten ist eine Verschlechterung um eine Güteklasse festzustellen. Da es sich um eine erstmalige Aufnahme des Ist-Zustandes handelt, ist es nicht möglich, auf mögliche Ursachen zu schließen. Auch ist ungeklärt inwieweit ein Artenaustausch aufgrund der dazwischen liegenden nicht besiedelten Abschnitte möglich ist.

Anhand des Moduls „Allgemeine Degradation“ wird der Anbach uh. des Zusammenflusses (PN04) ebenso wie beim Modul „Saprobie“ um eine Qualitätsklasse schlechter bewertet. Da es sich um eine erstmalige Aufnahme des Ist-Zustandes handelt, ist es wie beim Modul „Saprobie“ nicht möglich, auf mögliche Ursachen zu schließen. Es gilt allerdings zu berücksichtigen, dass auch die Gewässerstruktur, die durch die „Allgemeine Degradation“ mit

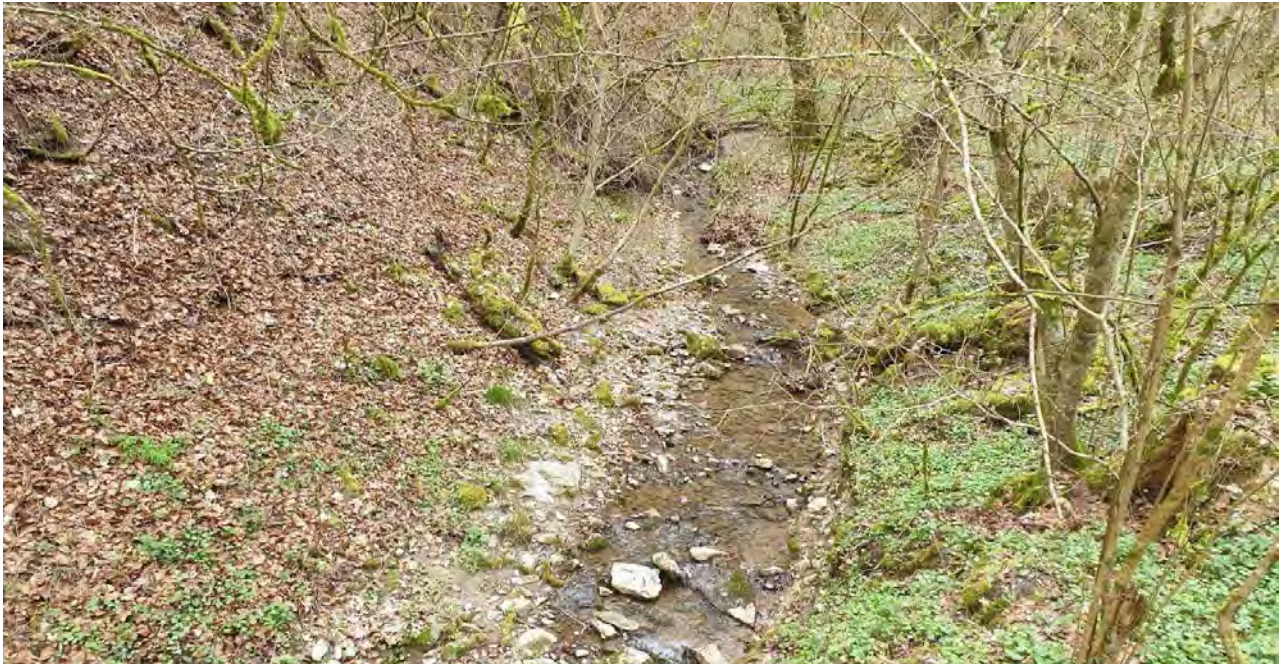
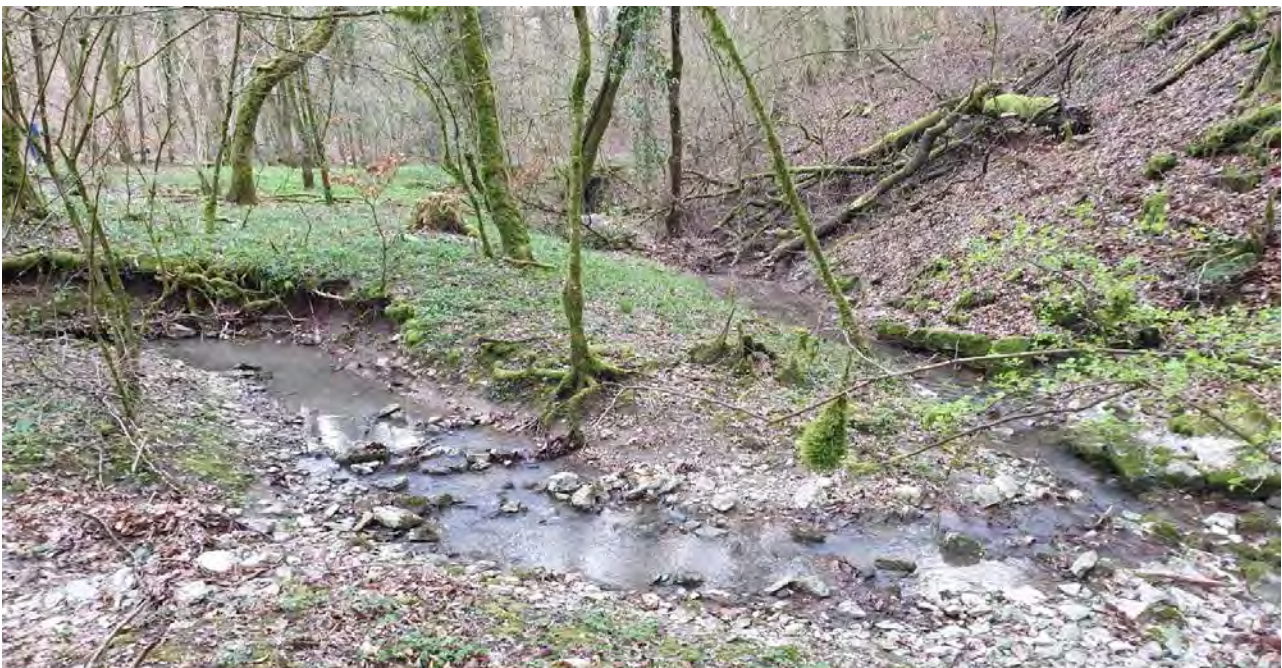
Messstelle		PN5	Anbach uh. Zufluss Dornbach		26.03.2020
Gesamtbewertung WRRL		Bearbeiter	Struktur (Abschätzung)		Lat
sehr gut		Roos	3/3/3/4/3/2/3		49,299521
Gew.-Typ Nr.	Gewässertyp (Bezeichnung)			Bemerkungen	
6	feinmaterialreiche, karbonatische Mittelgebirgsbäche			beprobt im naturnahen Bereich oh. Brücke	
Standortfaktoren					
Breite [m]	Tiefe [cm]	Uferverbau	Sohlverbau	Uferbewuchs	Beschattung
1	0 - 30	ohne	ohne	Krautflur, Ufergehölze, Laubwald	schattig
besiedl.feindl. Faktoren	Trübung	Aufwuchs [%]	Wasserführung	Strömung [m/s]	lenitische Bezirke [%]
temporär	ohne	ohne	niedrig	0,4	10 - 25
Substrat [%]					
Megalithal	Makrolithal	Mesolithal	Mikrolithal	Akal	Psammal / -pelal
		20	30	20	15
Ton / Lehm	Technolithal 2	subm. Makrophyten	Xylal (Holz)	CPOM	leb. Teile terr. Pflanzen
			5	10	
Chemisch/physikalische Angaben					
Wassertemp. [°C]	Leitfähigkeit [µS/cm]	pH - Wert	Sauerstoffgehalt [mg/l]	Sauerstoffsättigung [%]

Anbach uh. Zufluss Dornbach

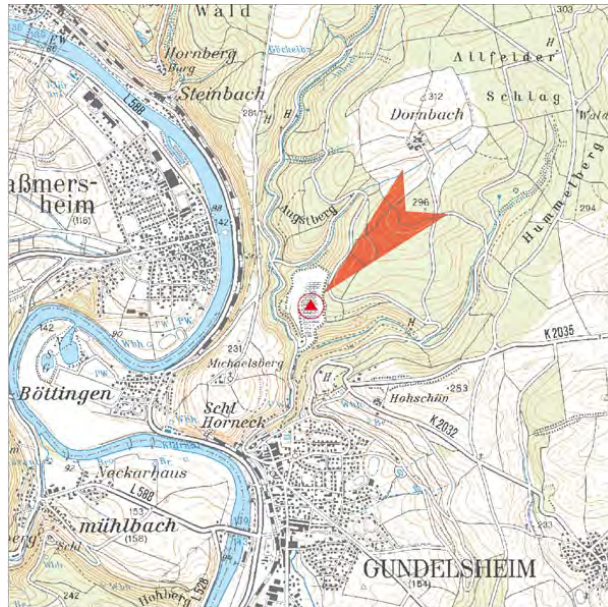
Im hinteren Anbachtal nördlich von Gundelsheim wird ein großer Steinbruch im Oberen Muschelkalk betrieben, Das Steinbruchprofil reicht etwa von der Trochitenbank 6 (wenig oberhalb der Crailsheim-Schichten, den früheren Haßmersheimer Schichten) in der Unteren Hauptmuschelkalk-Formation (mo1) über die gesamte Obere Hauptmuschelkalk-Formation bis in den Unterkeuper (Abraum), der noch bis zum Hauptsandstein angetroffen werden kann. In den Steinbruchwänden sind mehrere Leithorizonte gut zu erkennen, vor allem an älteren, angewitterten Wänden. Besonders der oberste Teil des mo2 ist gut zu gliedern. Die Obere Terebratelbank im Liegenden der Bairdientone wittert deutlich heraus, der Glauconitkalk weist Gekrösekaliklagen auf. Im Bruch sind mehrere kleinere Störungen mit Schlepplagen der Schichten zu erkennen. Auf den beiden unteren Bruchsohlen sind deutliche Wellenrippeln aufgeschlossen.

Ein Steckbrief vom Landesamt für Geologie, Rohstoffe und Bergbau (LGRB) für das Geotop Steinbruch N von Gundelsheim im Anbachtal findet sich im Anhang 3.
