## Hochwasserschutzmaßnahme Kläranlage Möhringen

# LANDSCHAFTSPFLEGERISCHER BEGLEITPLAN (LBP)

**15. August 2016**

## Landschaftspflegerischer Begleitplan

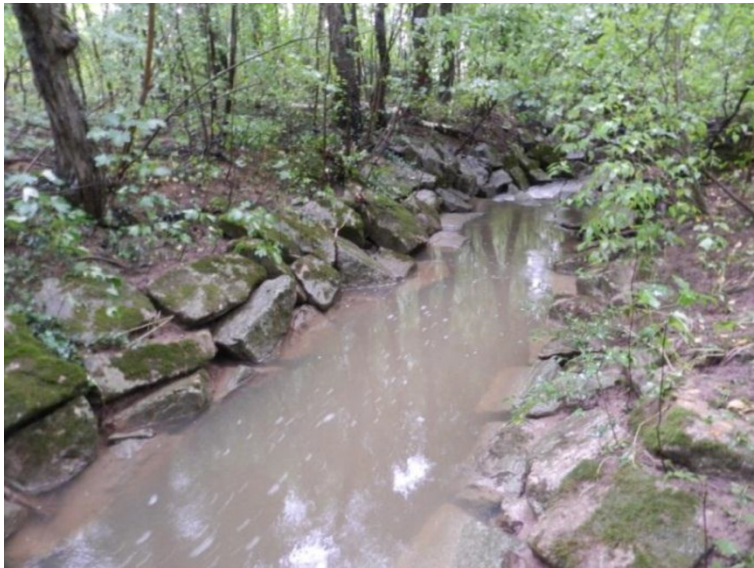
## Abbildung 10: Bestandsfotos ausgebauter Ramsbach

Der für die Maßnahme vorgesehene Abschnitt des Ramsbachs ist Bestandteil eines langen, naturnahen Bachabschnitts mit Begleitgehölzen, die meist auwaldartig ausgebildet sind. Der Bachabschnitt selbst zeichnet sich durch begradigte Teilabschnitte mit Uferverbau aus lose versetzten Blocksteinen aus. Nach dem Biotopschlüssel der LUBW (2018) kann der für die gewässermorphologische Verbesserung vorgesehene Bachabschnitt als mäßig ausgebaut (Biotopschlüssel-Nr. 12.21) eingestuft werden. Der Gewässerentwicklungsplan stuft die Gewässerstrukturgüte insgesamt als „deutlich verändert“ ein.<sup>92</sup>

Blocksteinverbau Ramsbach

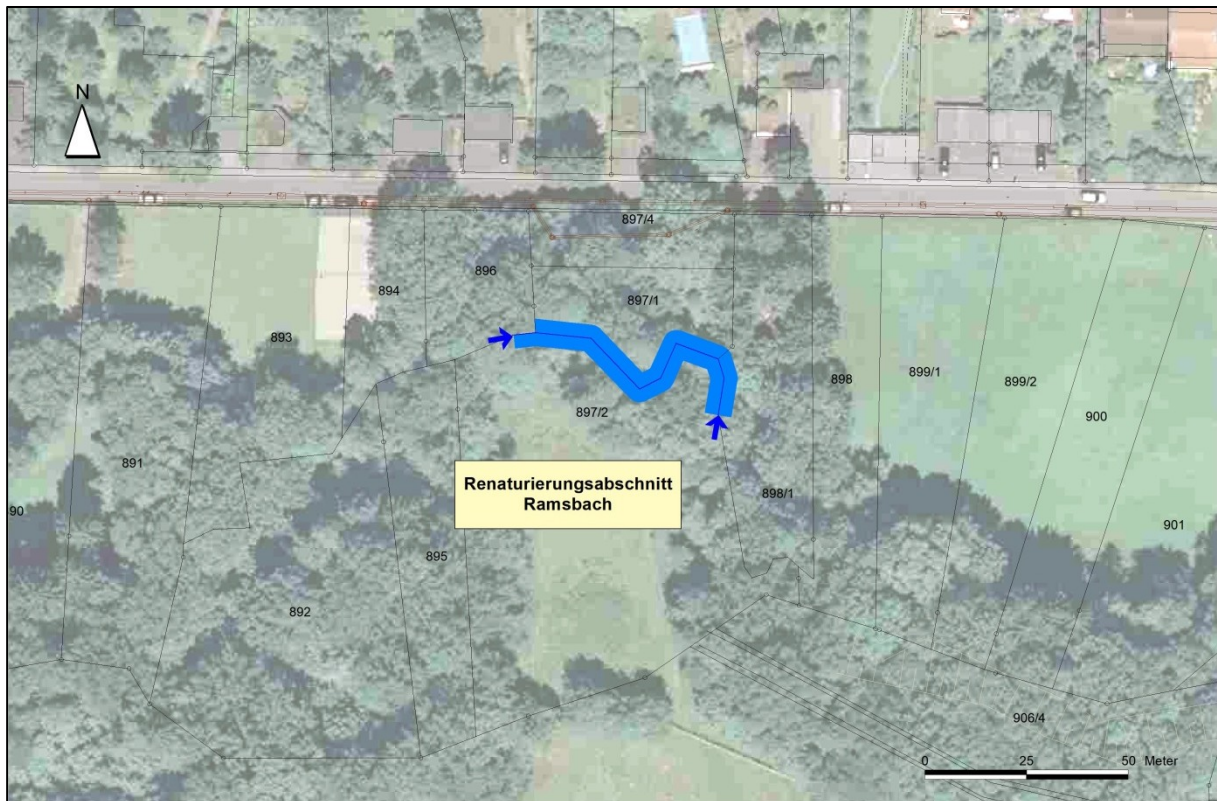
**Abbildung 11: Ausgleichsmaßnahme A3 – Lage Ramsbachabschnitt südlich von Schönberg**

### **A3 Renaturierung Ramsbach südwestlich Schönberg**

Die Eingriffe in den nach §30 BNatschG/ § 33 NatSchG geschützten Abschnitt der Körtsch können an Ort und Stelle nicht ausgeglichen werden. Um einen gleichartigen Ausgleich erzielen zu können, soll daher der Ramsbach, ein Nebenfluss der Körtsch, auf Gemarkung Stuttgart-Hoffeld, ca. 2,7 km Luftlinie nordöstlich des geplanten HRB Standortes, südwestlich des Stadtteils Schönberg, auf einem ca. 100 m langen Teilabschnitt renaturiert werden. Der vorgesehenen Renaturierungsabschnitt liegt innerhalb des Landschaftsschutzgebiets „Das untere Weidachtal, das obere Weidachtal“ (Nr. 1.11.026). Unmittelbar oberstromig der Einmündung des Weidachbaches ist der Ramsbach einschließlich Begleitgehölz ein geschütztes Biotop. Westlich des Renaturierungsabschnitts befindet sich am Weidachbach ein geschützter Quellbereich mit Sumpf.

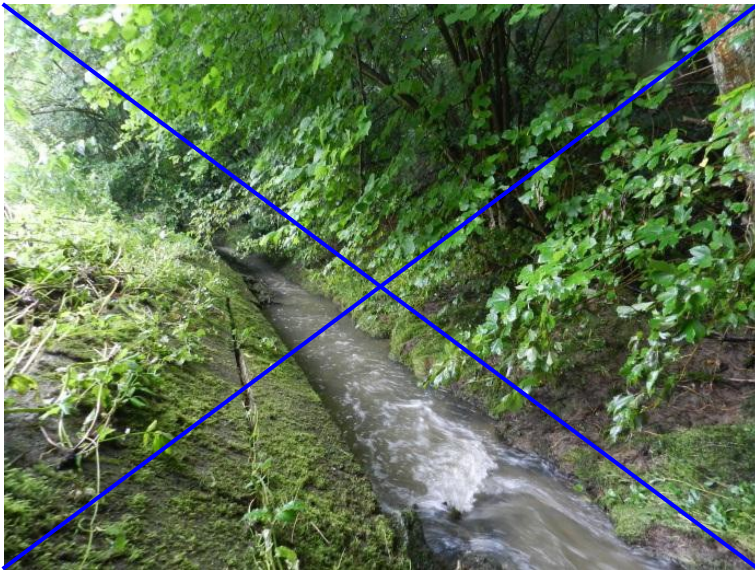
### **Abbildung 9: Bestandsfotos ausgebauter Ramsbach**

~~Regelprofil des ausgebauten Ramsbachs  
Foto: Geitz & Partner 2013~~

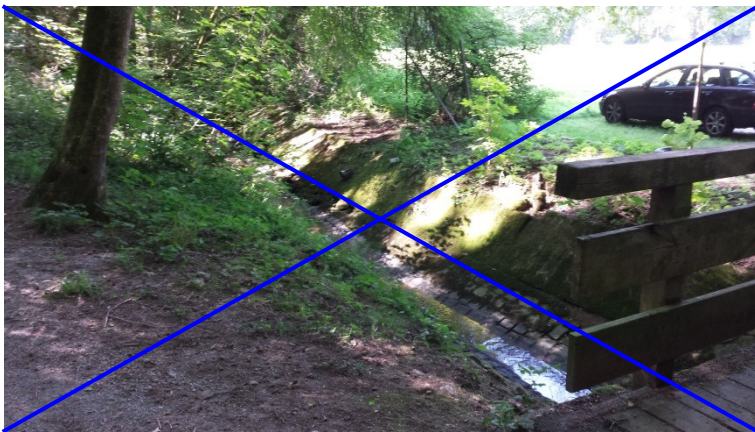
~~Ausbauzustand unmittelbar oberstrom der Brücke am Sportgelände Birkach  
Foto: Planung+Umwelt 2016~~

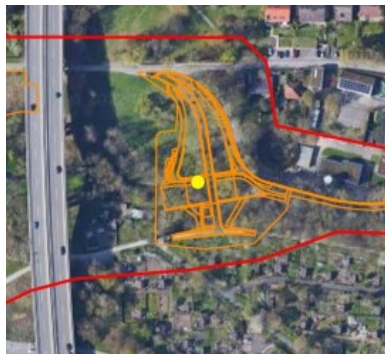
Abbildung: STAUSS & TURNI, 2022

Anzahl Quartiere: Drei Zwiesel der alten, höhlenreichen Weide

Standort Weide mit höhlenbesetzten Spendersegmenten bzw. höhlenbesetzten Zwieseln

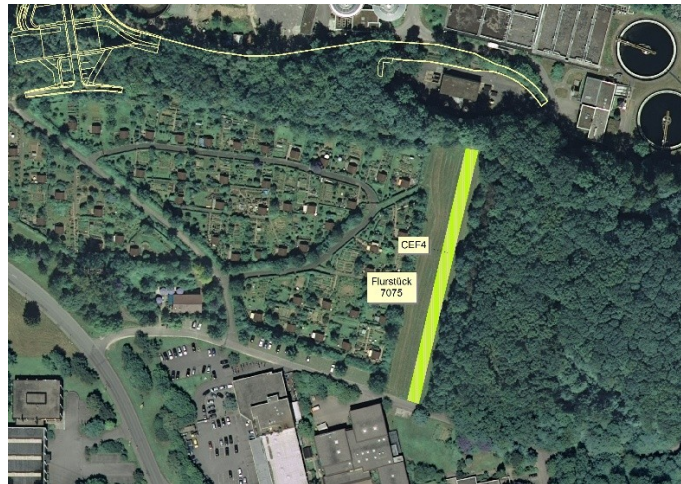
Lage:  
siehe Bild rechts

Größe:  
973 m<sup>2</sup>

- Qualität**                      Streifenmähd unterteilt in je 2,40 m Breite. Mähd im Mai/Juni alternierend jeder zweite Streifen.
- Zeitpunkt:**                    April und August des Vorjahres vor Umsiedlung der Zauneidechsen (siehe Maßnahme V1.2.6, Kap. 5.4.1); weitere Mähdtermine in den Folgejahren in den Zeiträumen zw. 01. 04. und 15.05. sowie zw. 15.07. und 15.08.; je nach Witterung und Aufwuchs.
- Dauer:**                            Bis nach Abschluss der Baumaßnahme; dann Wiederaufnahme der regulären Grünlandnutzung möglich.
