Zweckverband Hochwasserschutz Körsch
 Denkendorf • Filderstadt • Leinfelden-Echterdingen • Ostfildern • Stuttgart

Gezeichnet	2016	We	Landschaftspflegerischer Begleitplan zur Hochwasserschutzmaßnahme "Kläranlage Möhringen" Bestands- und Konfliktplan Pflanzen / Tiere / Landschaft
Bearbeitet	2015 2017 2024	We Ra Go	
Geändert	Aug. 2025	We	
Geprüft	März 2026	Eich	
Maßstab	1 : 1.000	Nr.	1.1

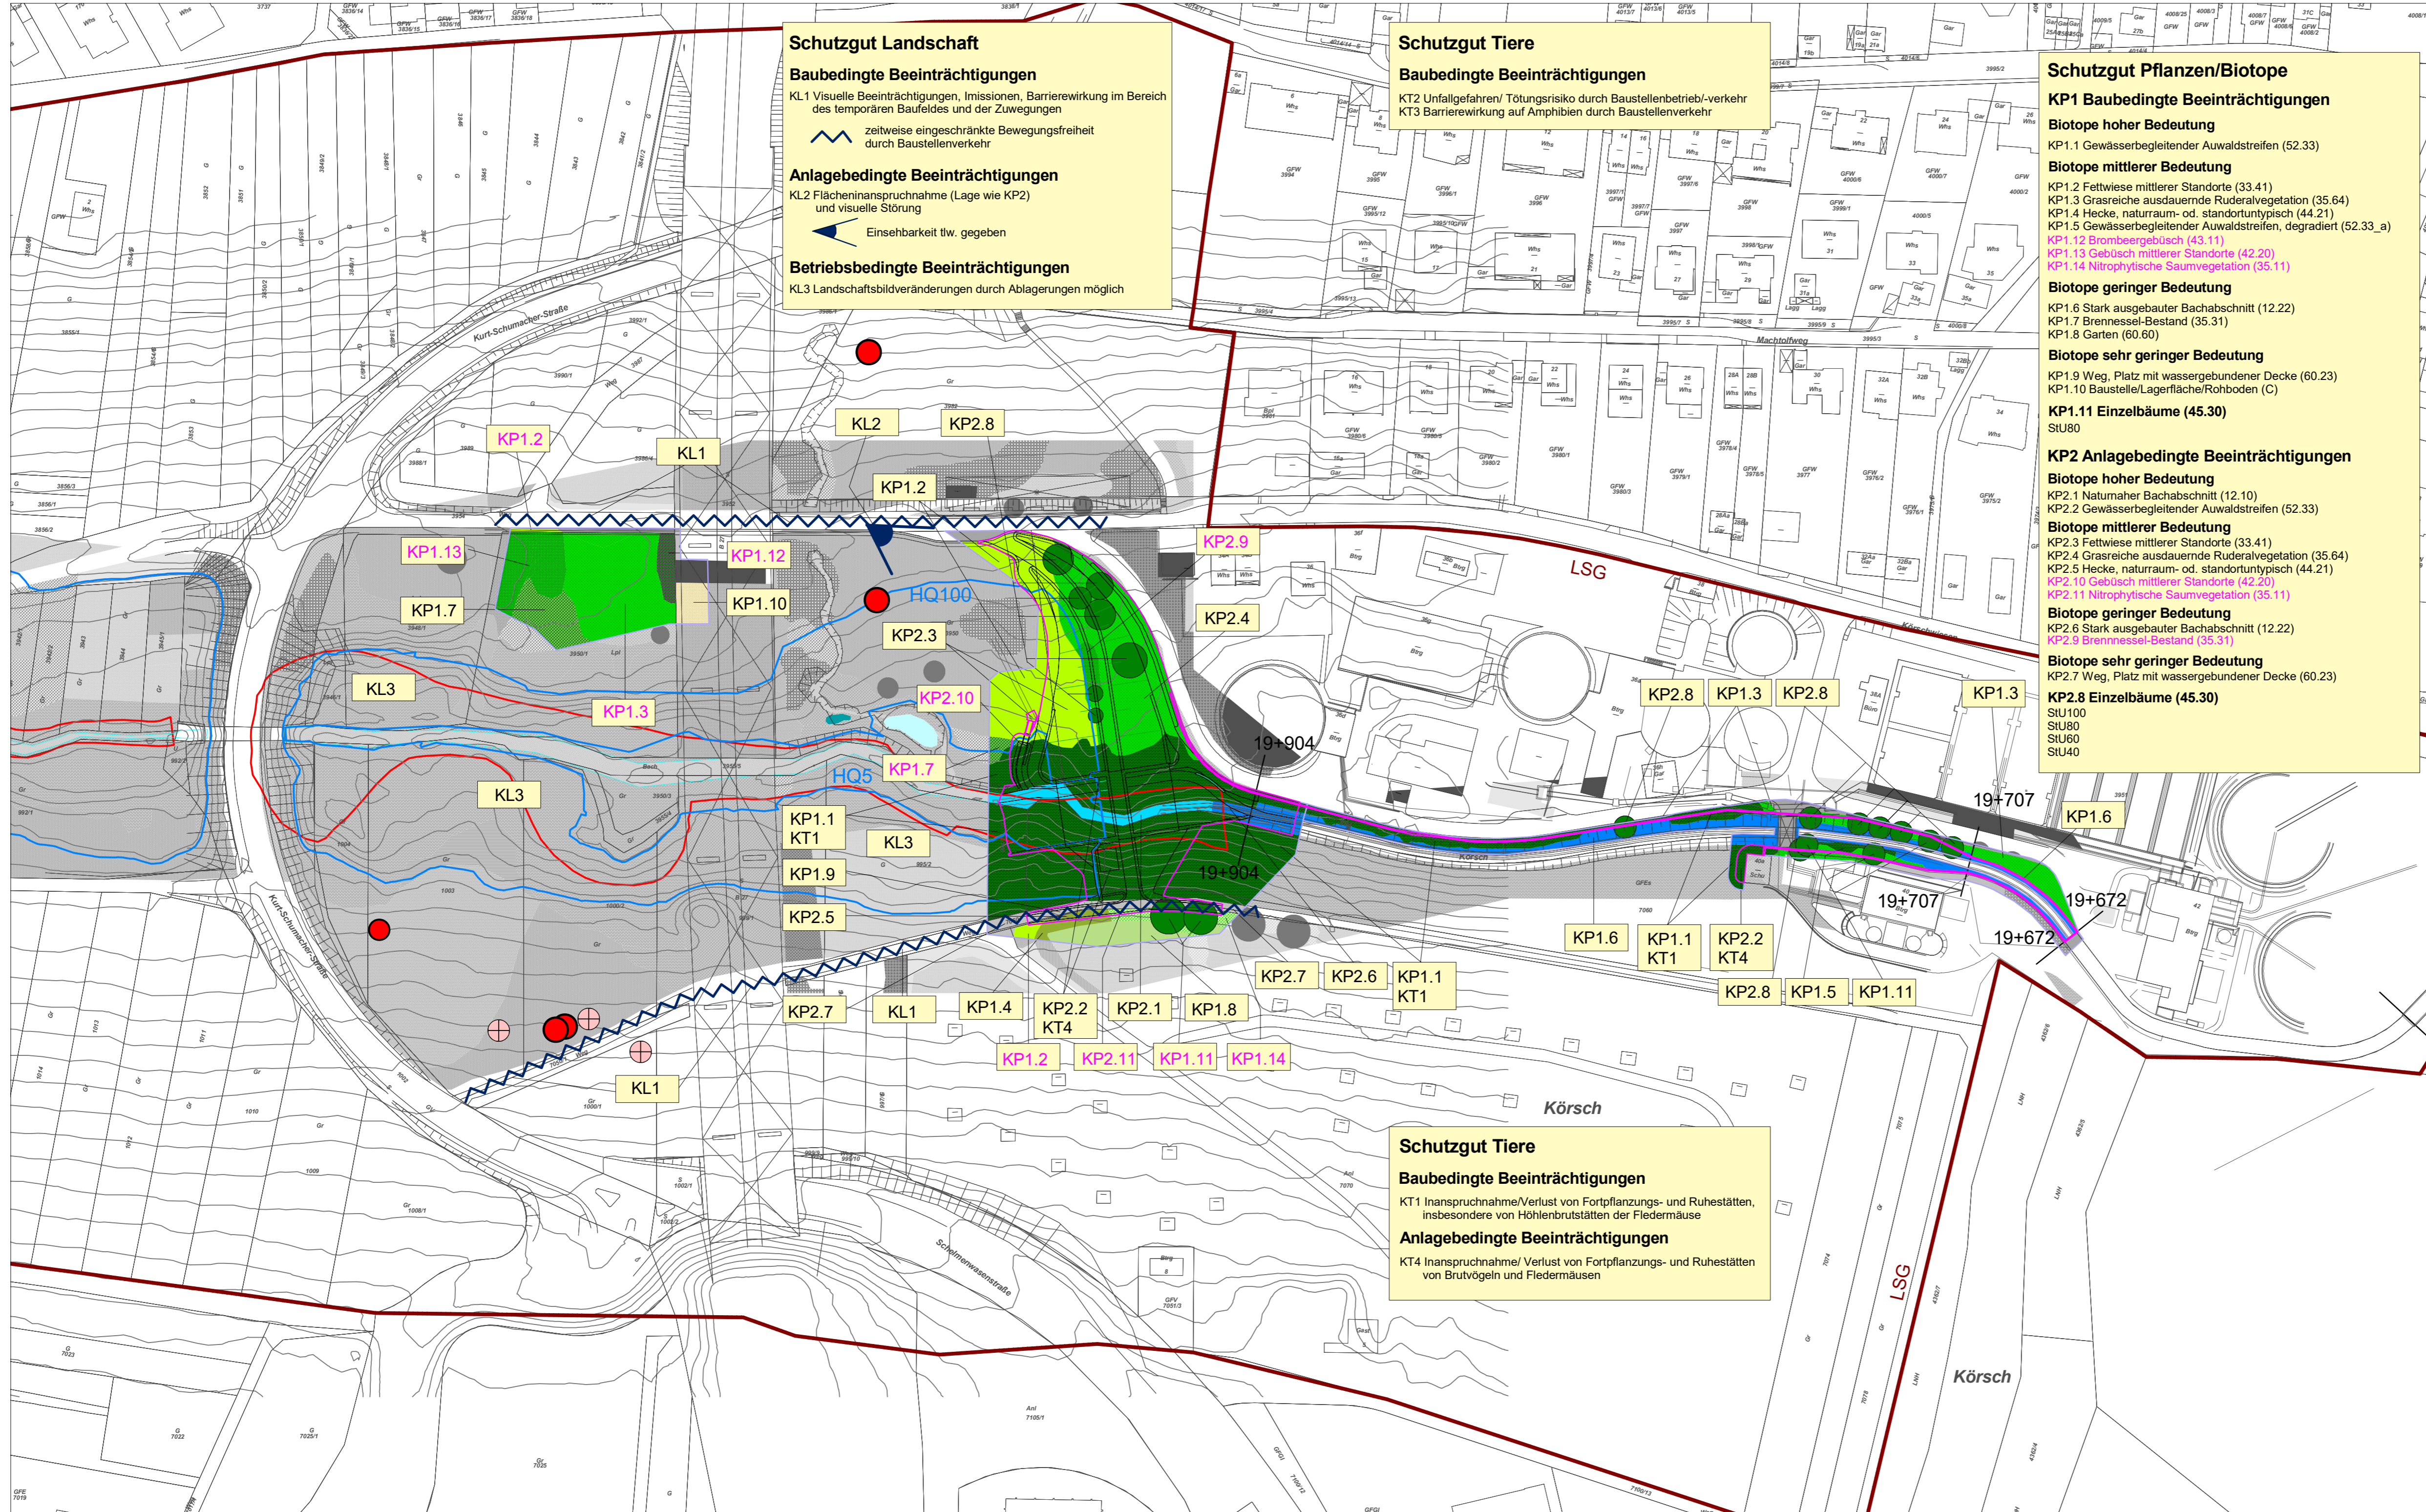
Schutzgut Landschaft

Baubedingte Beeinträchtigungen
 KL1 Visuelle Beeinträchtigungen, Imissionen, Barrierewirkung im Bereich des temporären Baufeldes und der Zuwegungen
 zeitweise eingeschränkte Bewegungsfreiheit durch Baustellenverkehr

Anlagebedingte Beeinträchtigungen
 KL2 Flächeninanspruchnahme (Lage wie KP2) und visuelle Störung
 Einsehbarkeit tlw. gegeben

Betriebsbedingte Beeinträchtigungen
 KL3 Landschaftsbildveränderungen durch Ablagerungen möglich

KP1 Baubedingte Beeinträchtigungen

KP2 Anlagebedingte Beeinträchtigungen

Baubedingte Beeinträchtigungen
 KT1 Inanspruchnahme/Verlust von Fortpflanzungs- und Ruhestätten, insbesondere von Höhlenbrutstätten der Fledermäuse

Anlagebedingte Beeinträchtigungen
 KT4 Inanspruchnahme/ Verlust von Fortpflanzungs- und Ruhestätten von Brutvögeln und Fledermäusen

Bestand Biotoptypen im Wirkraum des Vorhabens
