Schutzgut Flora, Fauna und biologische Vielfalt

1 Einführung und Aufgabenstellung

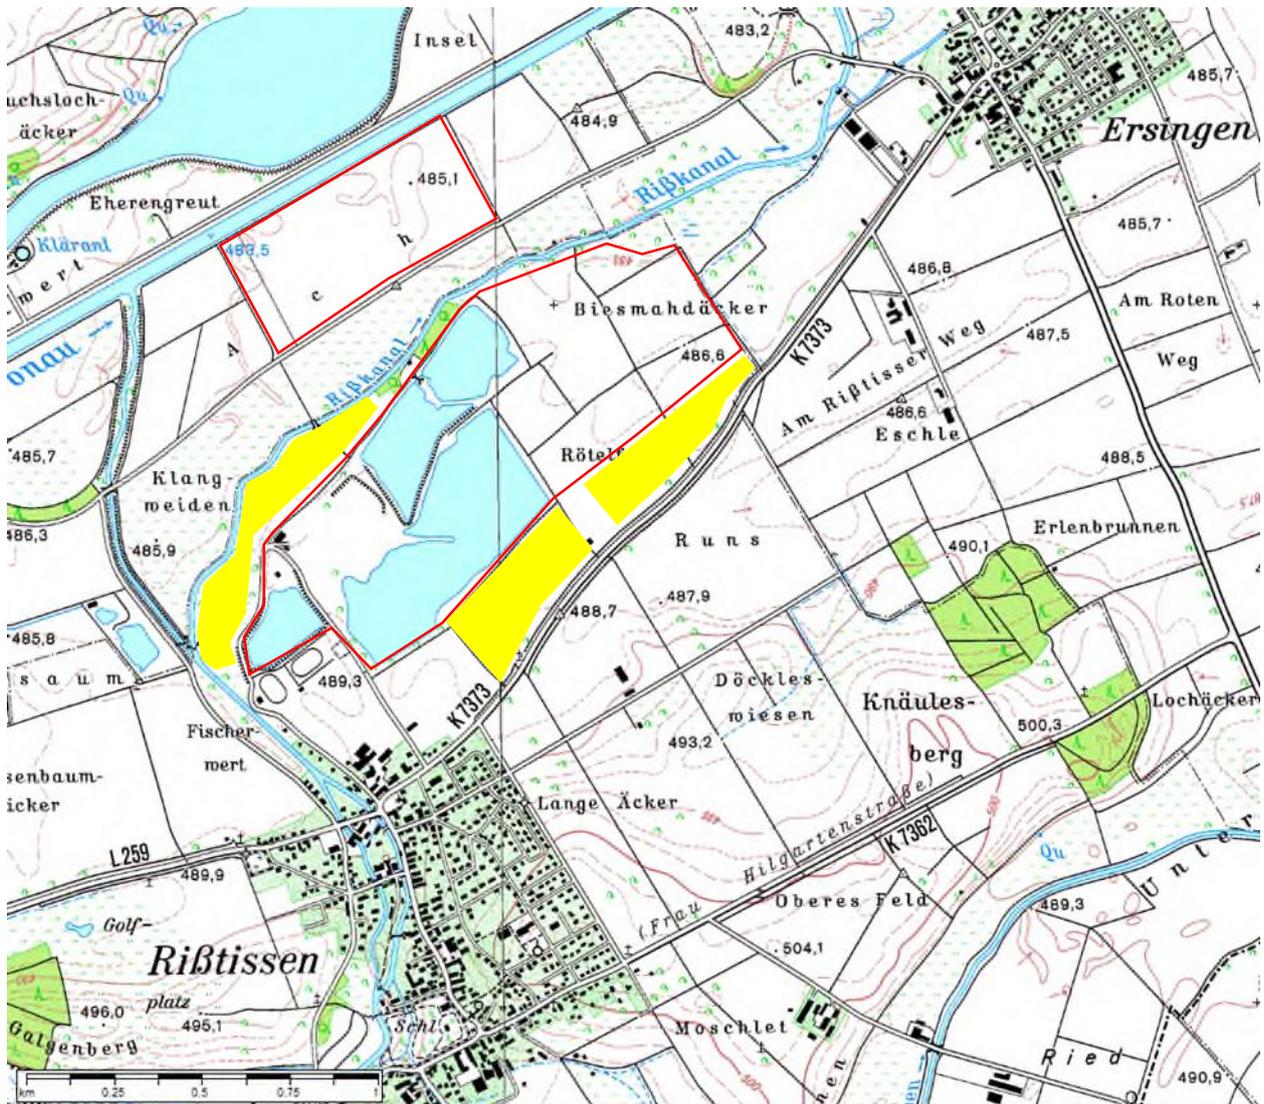
Abbildung 1: Lageplan Kiesabbau Rißtissen mit Bestand (rot) und Erweiterungen (gelb)

Die genehmigte Konzessionsfläche beträgt rund 110 ha. Es teilt sich auf in 2 Teilgebiete:

Die Firma Koch plant die Erweiterung des Kiesabbaus in 2 Flächen:

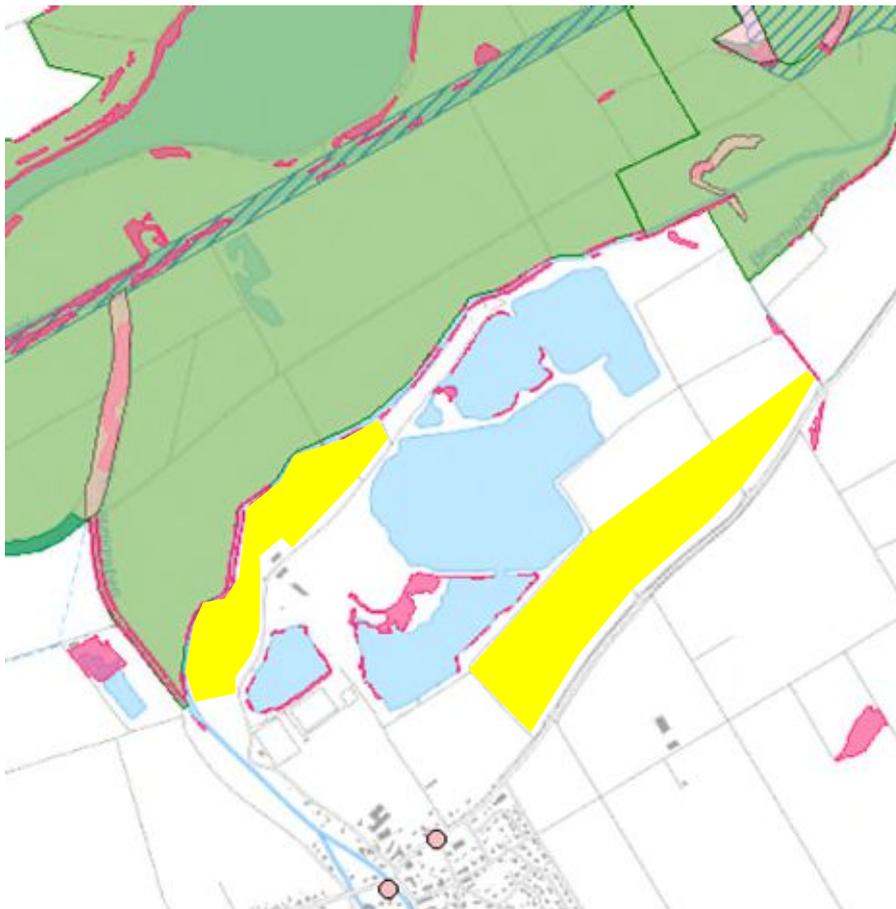
Abbildung 2: Lage zu Schutzgebieten: Erweiterungsflächen (gelb), LSG (grün), §33-Biotop (rot), FFH-Gebiet (blaue Schraffur an der Donau) und Naturdenkmale (rosa Punkte in Rißtissen)

Auf den geplanten Erweiterungsflächen liegen keine geschützten Flächen nach Naturschutzrecht (s. Abbildung 2).

In der weiteren Umgebung liegen außerdem (s. Abbildung 2):

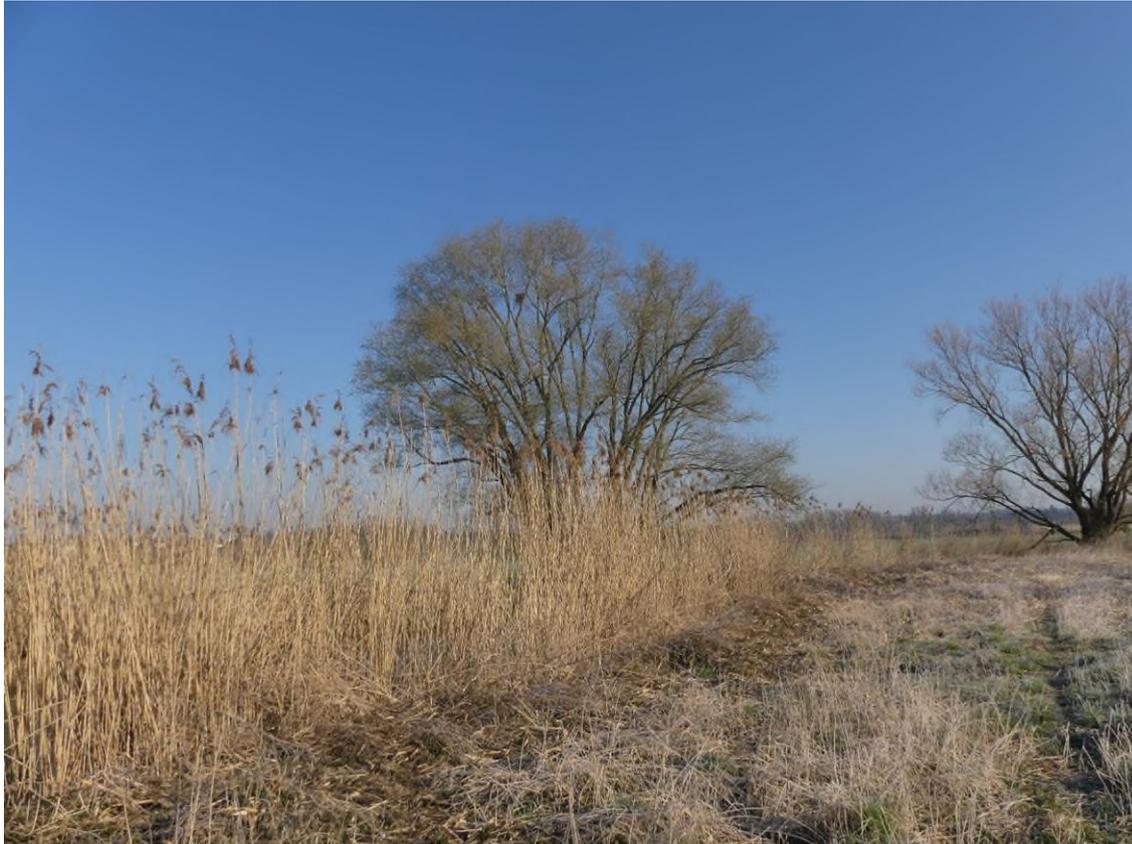
Abbildung 3: Geschütztes Biotop „Schilfröhrichte“ am Rißkanal

- Landschaftsschutzgebiet Öpfingen (315 ha) auf Gemeindegebiet Öpfingen entlang der Donau; im Bereich des Vorhabens nördlich des Rißkanals: Abstand 25 m.
- geschützte Biotop Nr. 5910 „Schilfröhrichte am Rißkanal I“ (0,26 ha) und Nr. 5914 „Schilfröhrichte am Rißkanal II“ (0,34 ha), s. Abbildung 3: Ufer-Schilf-Streifen, eutroph, mit Brennnesseln, stellenweise Birken, Silber-, Grau-Weide (Biotopkartierung 2013); Lage 5 m nördlich der Vorhabensgrenze.
- geschütztes Biotop Nr. 8378 „Ufer-Hecken an der Riß SO Öpfingen“ (0,51 ha): Baumhecke mit frisch- bis feucht-nitrophytischer Krautschicht (Brennnessel, Kratzbeere, Indisches Springkraut, Biotopkartierung 2013); Lage am Südwestende des Vorhabens (jenseits von Riß und Rißkanal, Abstand 20 m).

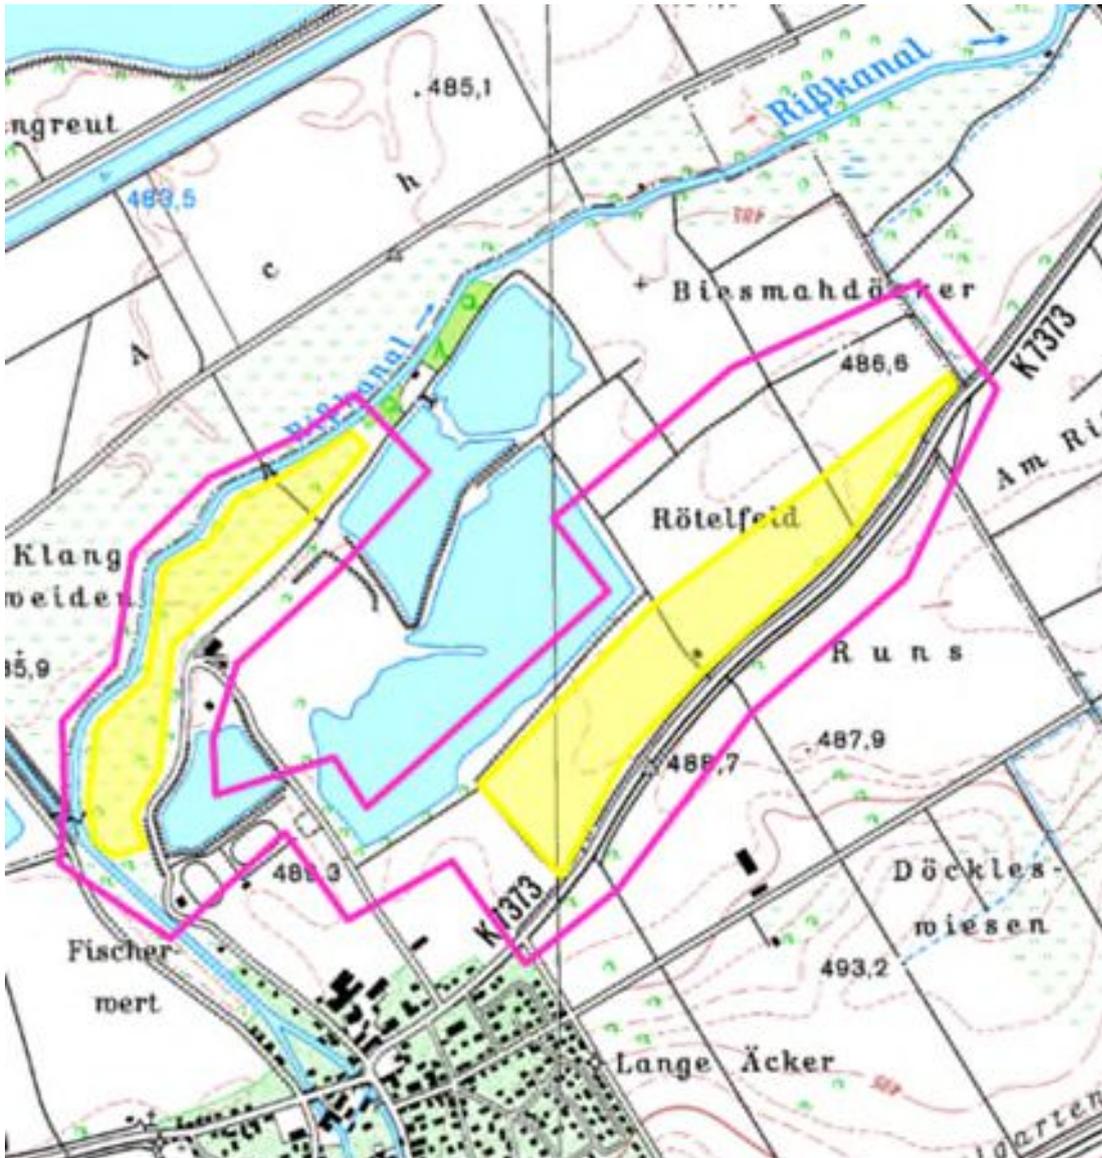
Abbildung 4: Erweiterungsflächen (gelb) und Untersuchungsgebiet (UG, magenta) für Schutzgut Flora und Fauna

Das Untersuchungsgebiet (UG) umfasst die beiden Erweiterungen sowie alle angrenzenden Flächen (s. Abbildung 4).

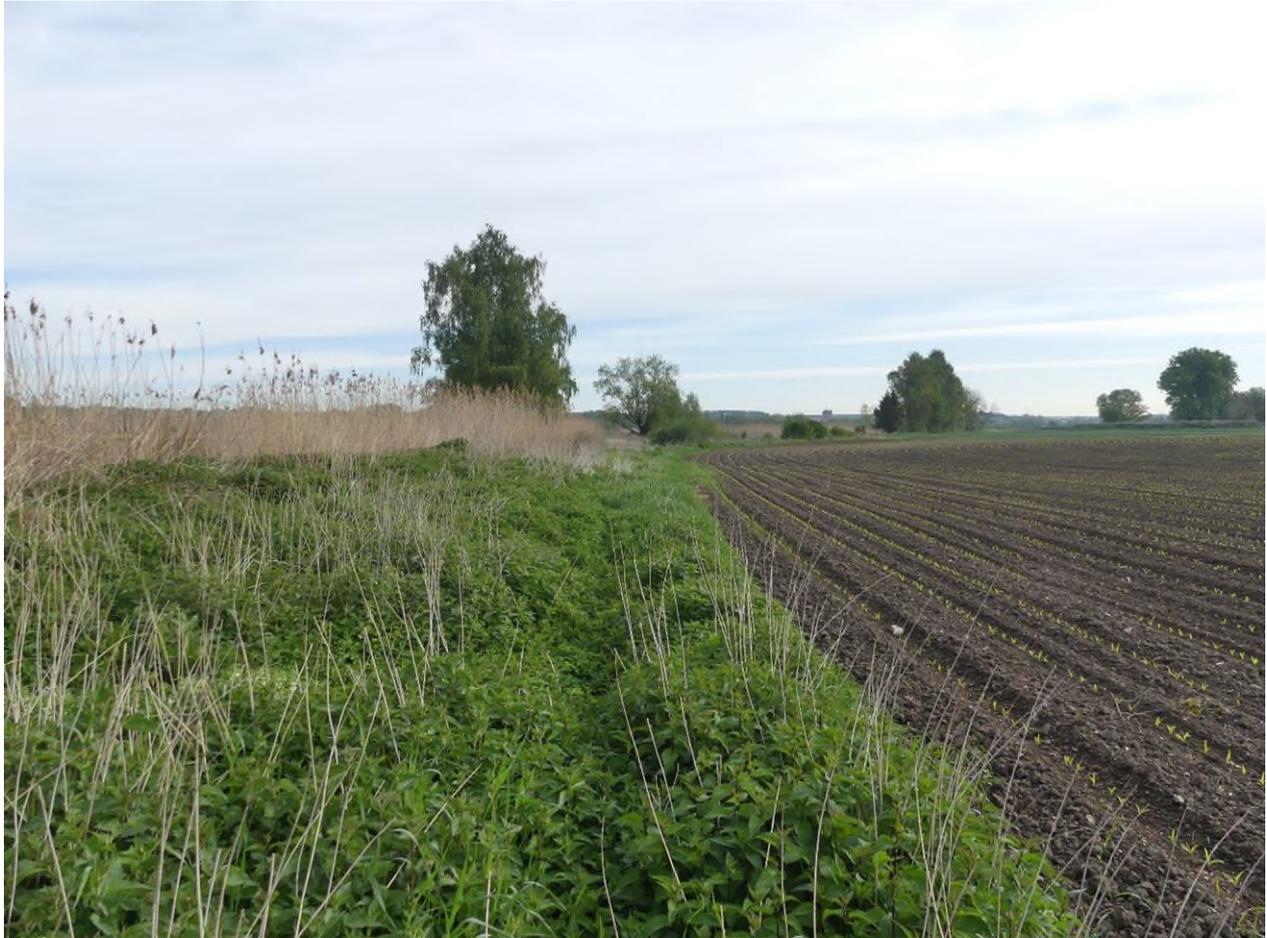
Abbildung 5: Maisacker am Rißkanal (Erweiterungsfläche „Fischerwert“)

Entlang des Rißkanals sind oberhalb der Uferböschung bei fehlendem Gehölzbewuchs nitrophytische Staudenbestände ausgebildet, häufig dominiert von der Brennessel (s. Abbildung 5).

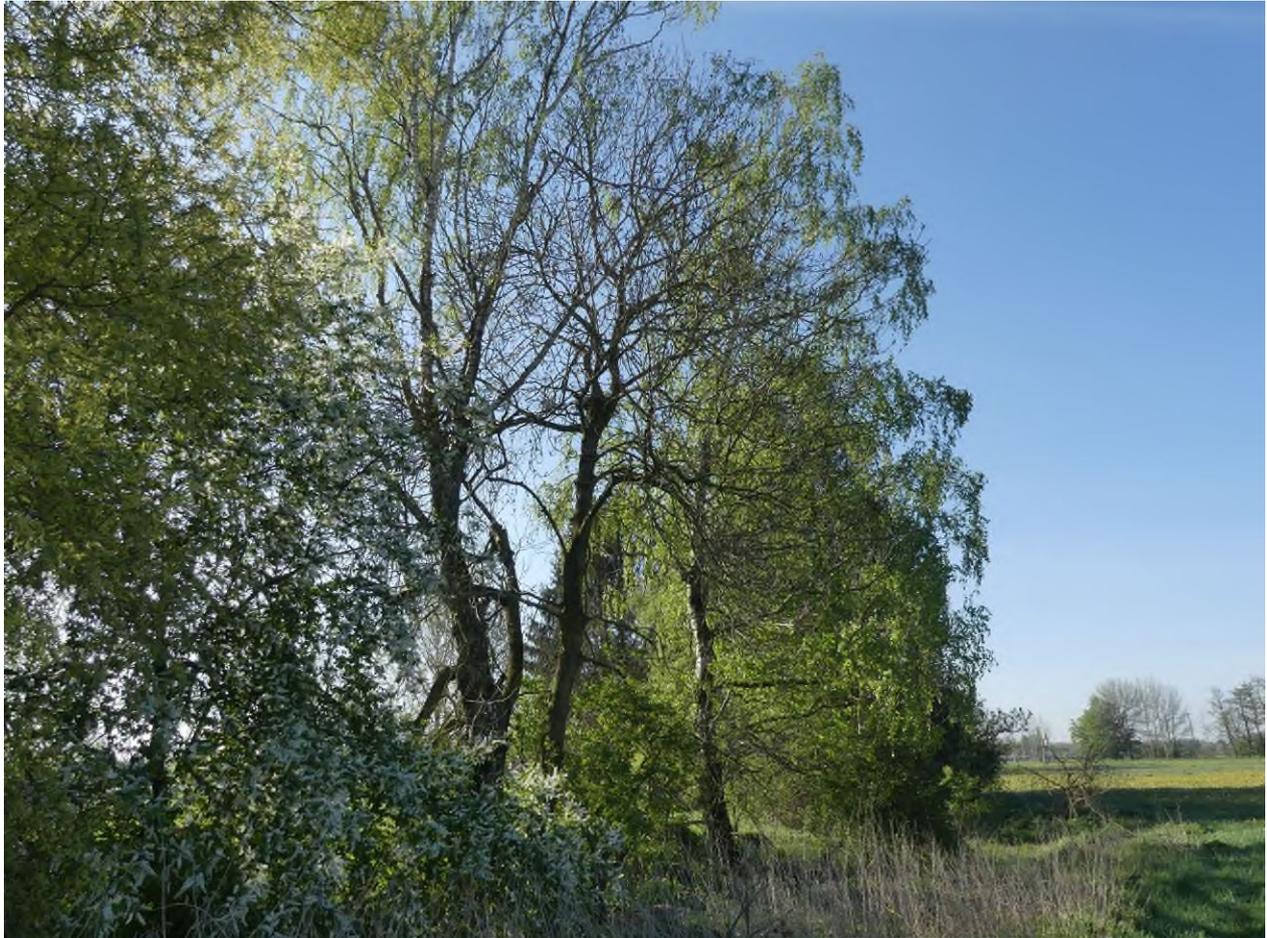
Abbildung 6: Gehölzreihe mit Birken auf der Erweiterung „Fischerwert“

- im Süden eine Fichtengruppe
- zentral eine alte Weide mit umgebendem Strauchbewuchs (Holunder, Schlehe, Hartriegel)
- im Norden eine lange Reihe ältere Birken, im Unterwuchs mit lockerem Strauchbewuchs (s. Abbildung 6).

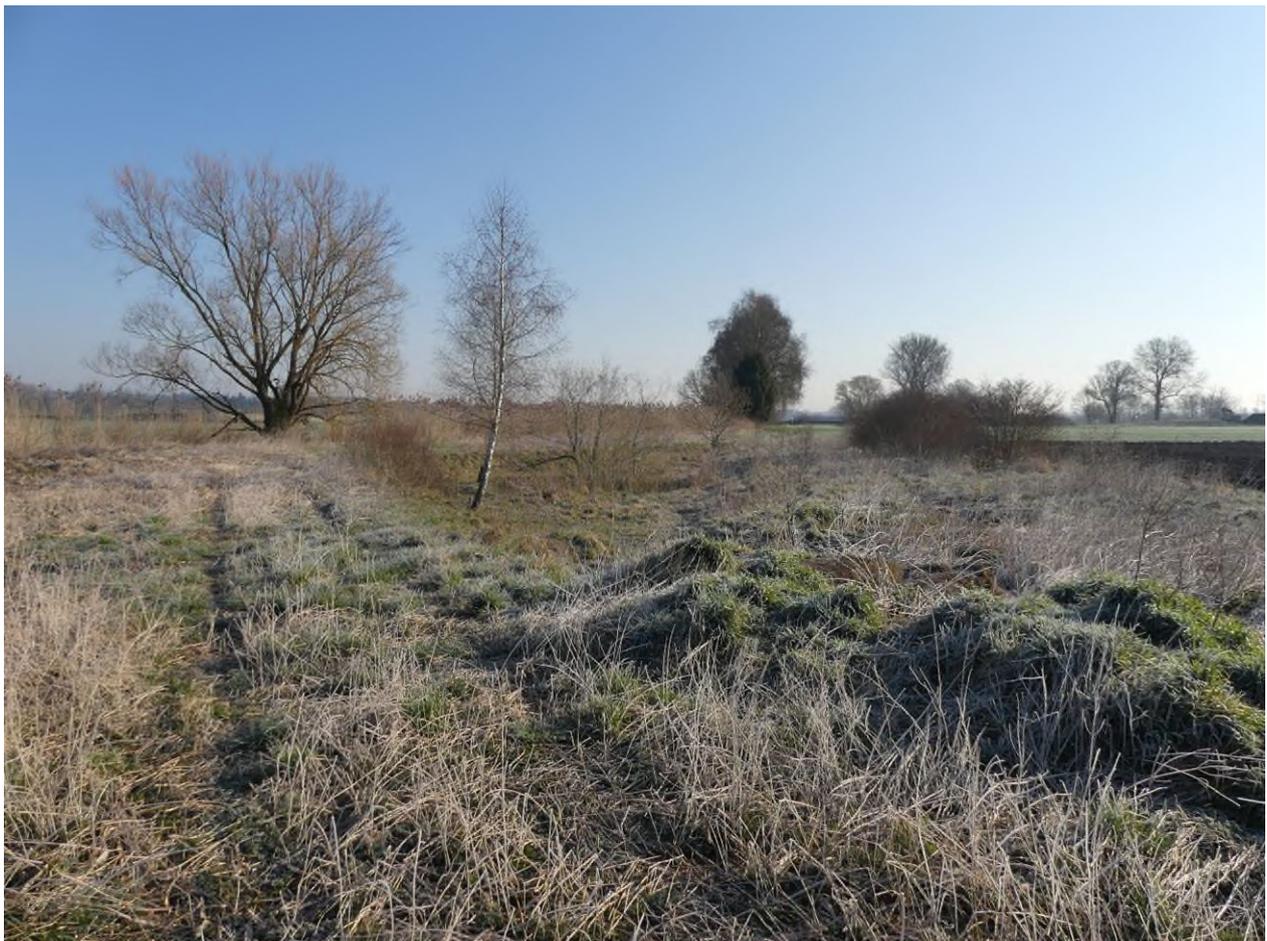
Abbildung 7: Ruderalfläche „Ausgleichsfläche“, zwischen Rißkanal (links) und Maisacker (rechts)

- das Humuslager an der Rißbrücke
- eine kleine Ausgleichsfläche am Rißkanal (0,2 ha), für den Bau einer Werkhalle aufgelassen (s. Abbildung 7)

Auf der Ausgleichsfläche herrschen, wie am Rißkanal üblich, dicht bewachsene nitrophile Verhältnisse vor (großer Brennesselbestand, mit Hochgräsern). Im zentralen Bereich wurde die Bodenschicht abgetragen. Hier konnten sich trockenheitsliebendere Pflanzen auf Rohboden in lückigeren Beständen ansiedeln (*Oenothera biennis*, *Daucus carota*, *Erigeron annuus*, *Hieracium piloselloides*, *Verbascum* sp., *Origanum vulgare*, *Carex flacca*, *Tussilago farfara*).

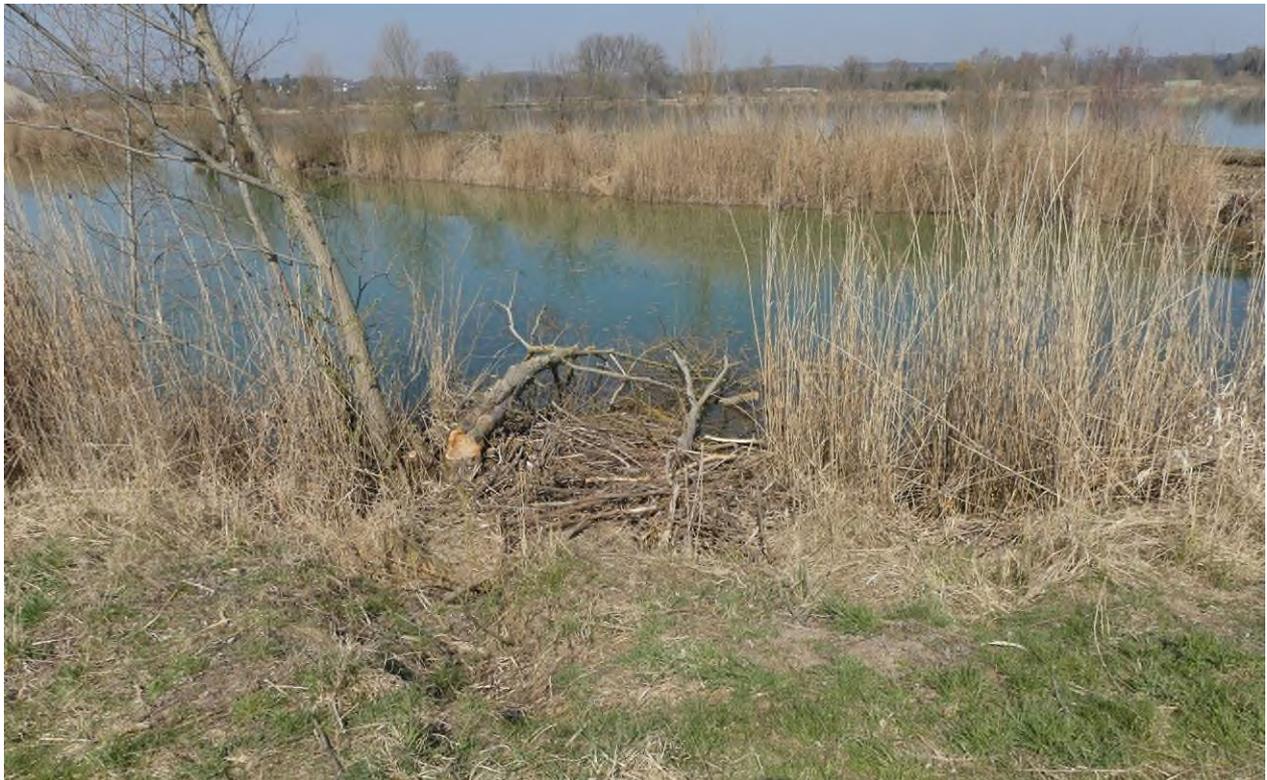
Abbildung 8: Biberbau an See 2

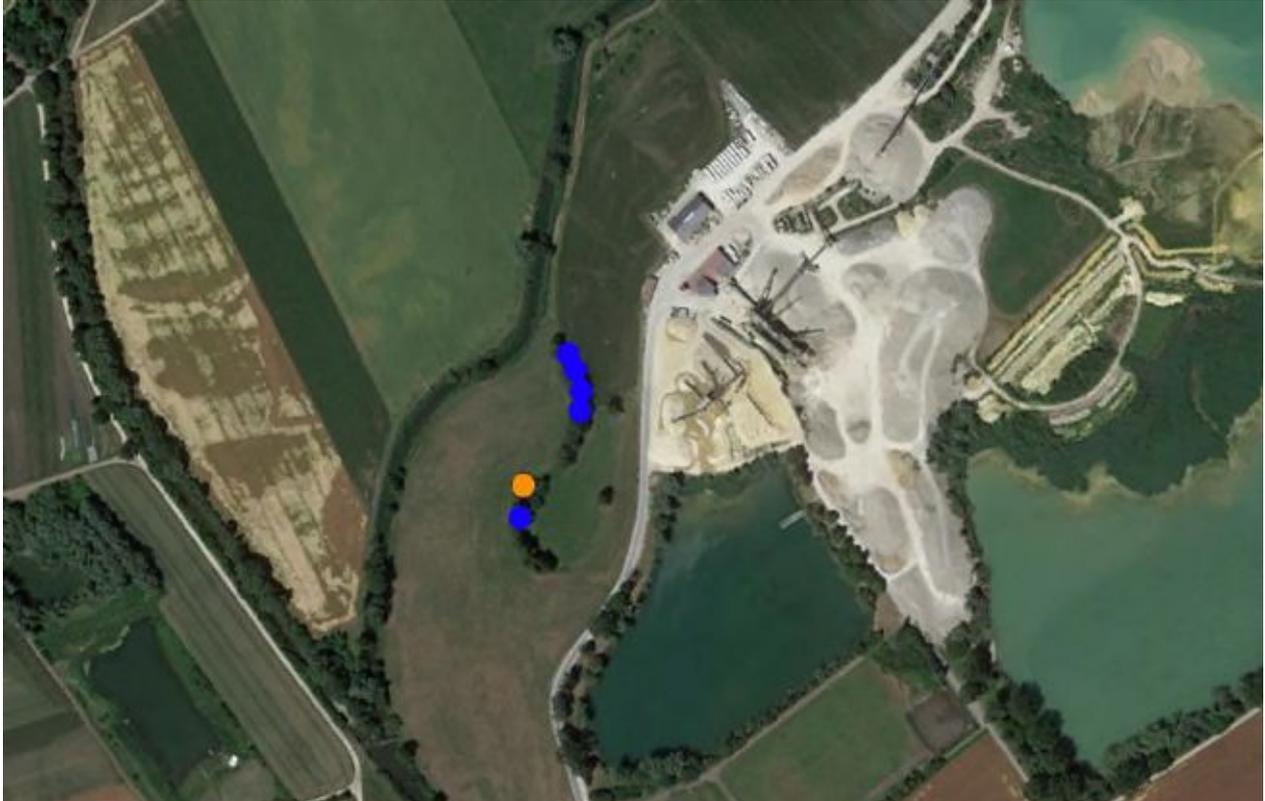
Der Baumbestand in der Erweiterungsfläche „Fischerwert“ wies nur eine geringe Zahl an für Fledermäuse potentiell geeigneten Höhlungen bzw. Spalten auf. So wiesen einige Birken wenig tiefreichende Astausfallungen auf, die höchstens als zeitweises Einzelquartier nutzbar waren. Eine Esche wies Baumhöhlungen auf. Eine tatsächliche Quartiernutzung konnte aber nicht nachgewiesen werden. So waren weder Spuren auffindbar noch Tiere anzutreffen. An einer kapitalen Weide waren Risse vorhanden, die aufgrund der geringen Höhe über dem Boden aber als nicht geeignet eingestuft wurden.

Abbildung 9: Ausschnitt aus dem Untersuchungsgebiet mit Quartiermöglichkeiten in Bäumen: blau = geeignete potentielle Quartiere, orange = ungeeignet niedrig liegende Spalten
