## **Dokumentation der Standortbesichtigung im Rahmen der Bewertung der Standorteignung sowie der Risikobewertung durch Eiswurf und Eisfall von WEA am Standort Walldürn-Wettersdorf**

2024-F-139-P1

Windenergie S&H GmbH

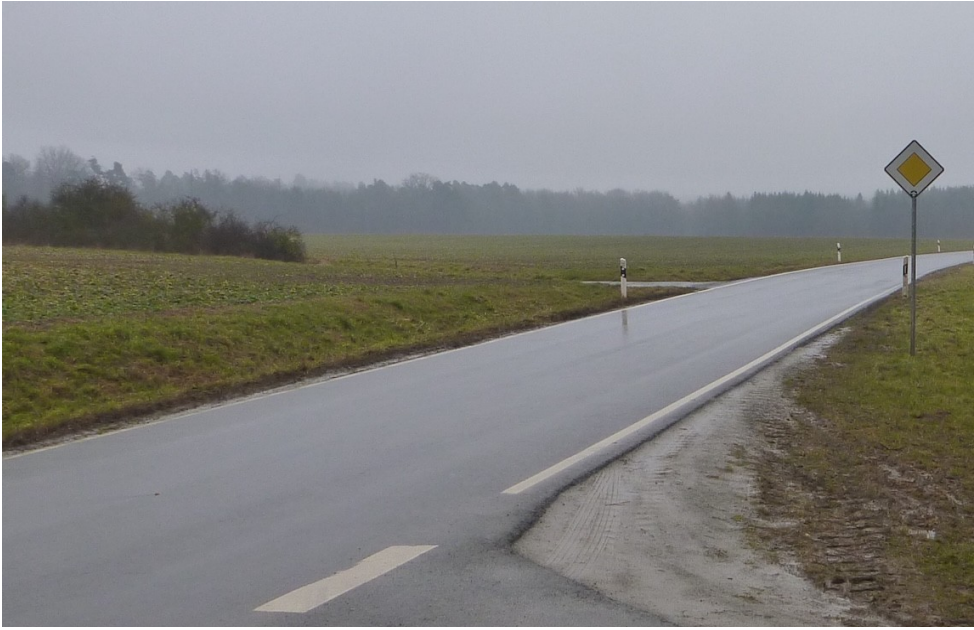
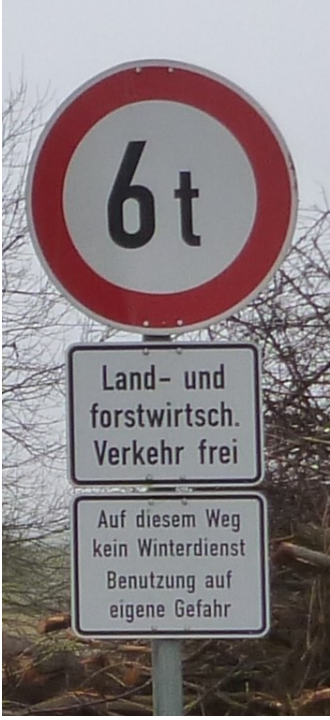
### B.1 Fotopunkt FPS1 – unbezeichnete Gemeindestraße

| Blick in Richtung SO | Bemerkungen |
|---|---|
| | Zufahrt zum westlichen Planungsraum |
| | ohne Winterdienst |

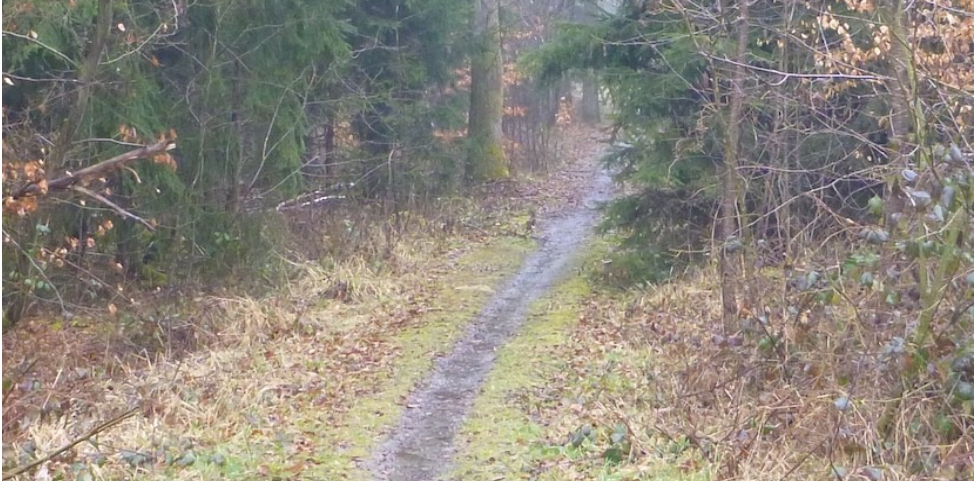
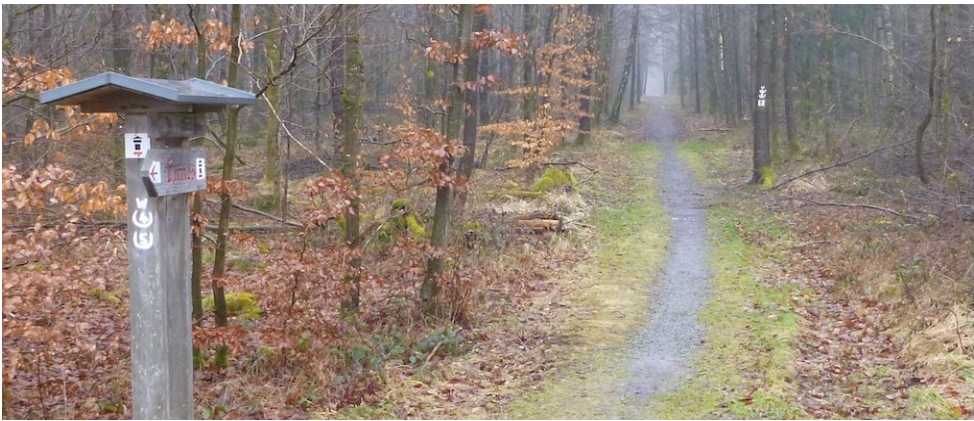
## B.5 Fotopunkt FPS5 – Kreisstraße K3910 & Römerpfad

| | Römerpfad<br>Lims |
| | Römerpfad<br>Limes |

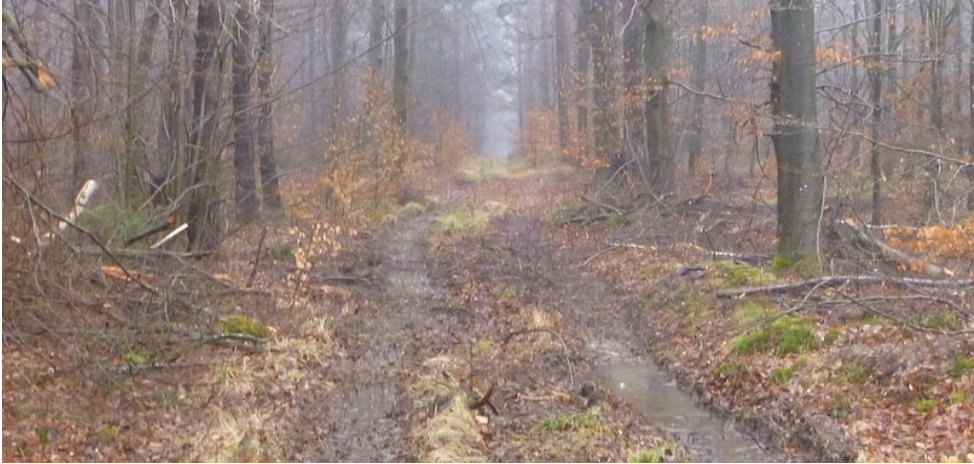
| | Unbegehbare<br>Rückegasse |
