UVS mit integriertem LBP

zum HRB Münchhof - Ottersweier

Dezember 2022

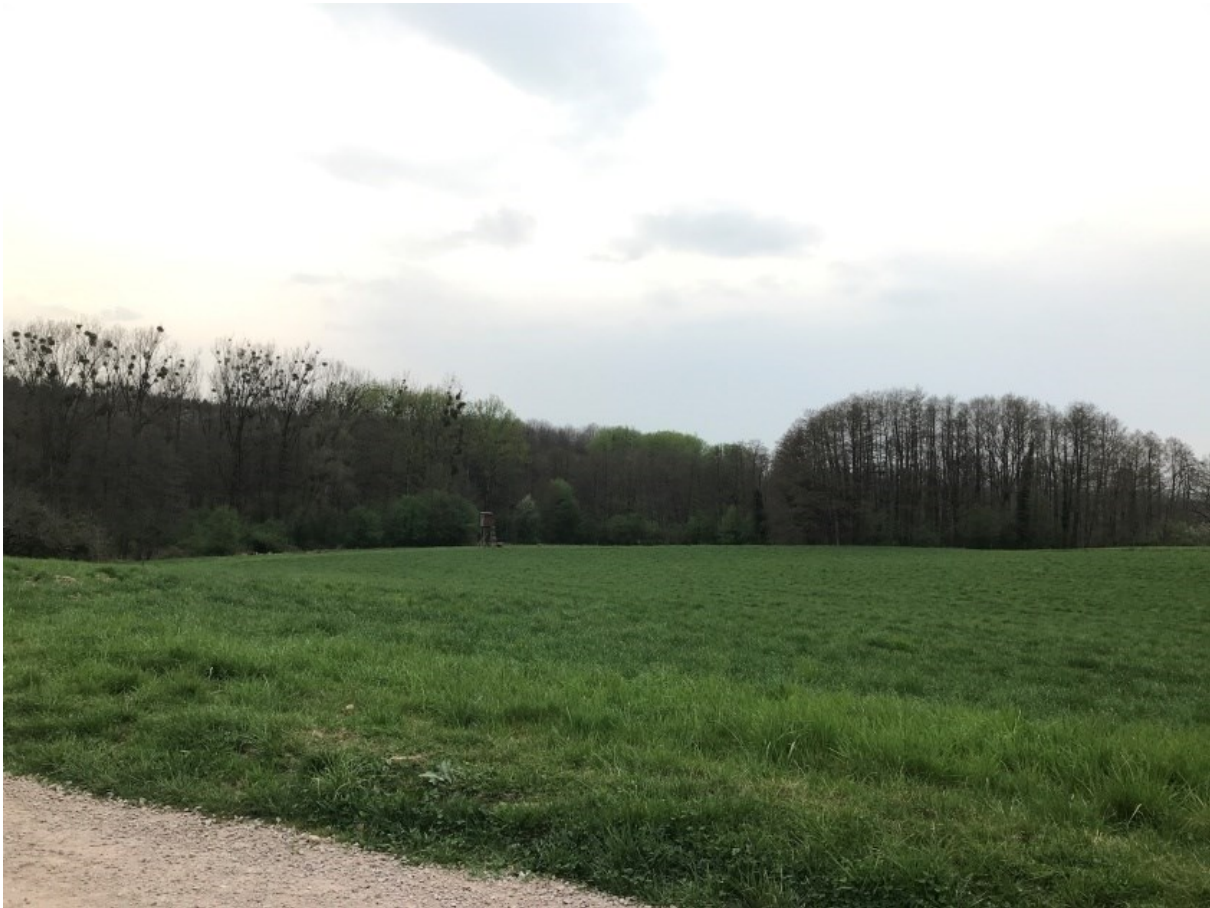
Das Muhrbachtal ist durch die baulichen Anlagen und Grünflächen des Klinikum Mittelbaden überprägt. Das asymmetrische Muldental des Aspichbachs mit einer steilen südwestlichen Talflanke und flacherem Hang im Nordosten ist weitgehend naturnah. Der steile Talhang ist bewaldet, der südwestexponierte, eher flachere Hang mit dem Aspichhof, ist mit Reben bestanden, wird beackert bzw. beweidet.

Abbildung 8: Blick von der Aspichstraße ins Aspichtal.

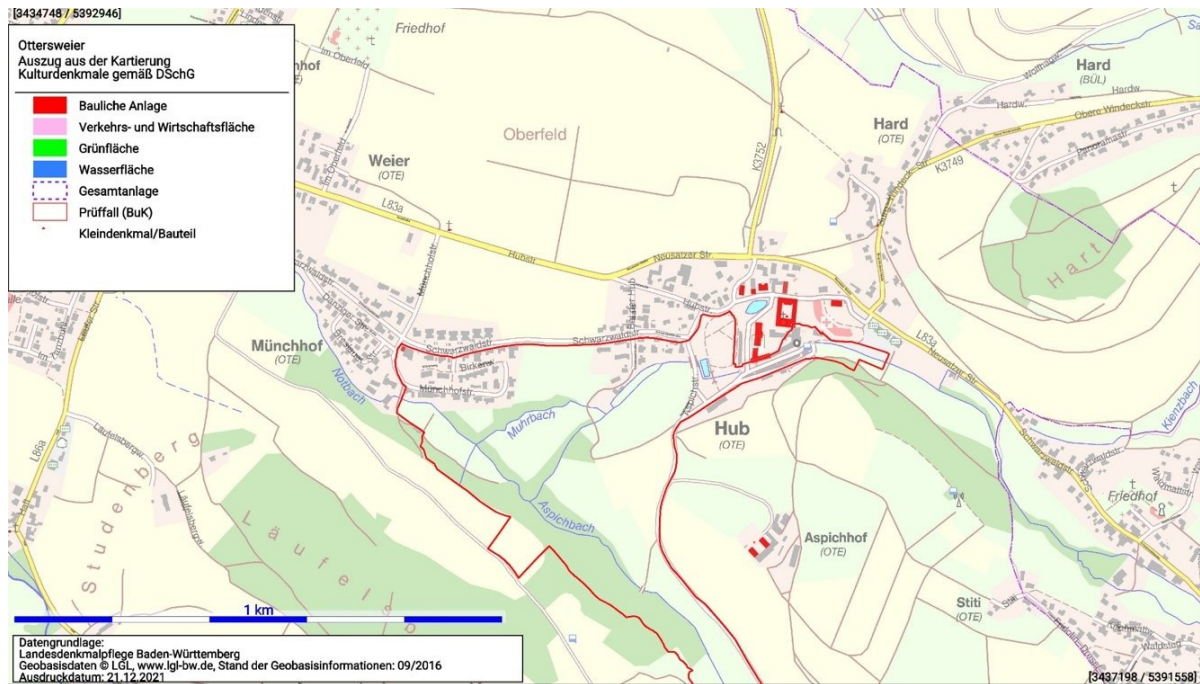
Sach-/ Kulturgut	Lage im UG
Hubstraße 66, Ottersweier (Flst.Nr. 0-3825/1, 0-3825/3); Kreispflegeanstalt, ehem. Bad in der Hub (Sachgesamtheit), 18. – 20. Jhd.	Nordöstlich außerhalb des UGs aber an den Vorhabenbereich angrenzend
Münchhofstraße 3, Ottersweier (Flst.Nr. 0-2435/1); Wohnhaus eines Gehöfts, zweite Hälfte des 18. Jhd.	Nordwestlich innerhalb des UGs aber außerhalb des Vorhabenbereichs

Abbildung 9: Karte der Kulturdenkmale. Im UG: Münchhof (westlich) und Klinikum Hub (östlich). Das UG ist rot umrandet.
