Speicherbecken Spennesberger Hörgenbach AZ 20001

**Baugrundgutachten
zum Bau eines Speicherbeckens**

**Spennesberger Hörgenbach
Flurnummer 89, Gemarkung Hirtlbach
Markt Indersdorf**

AZ: 20001

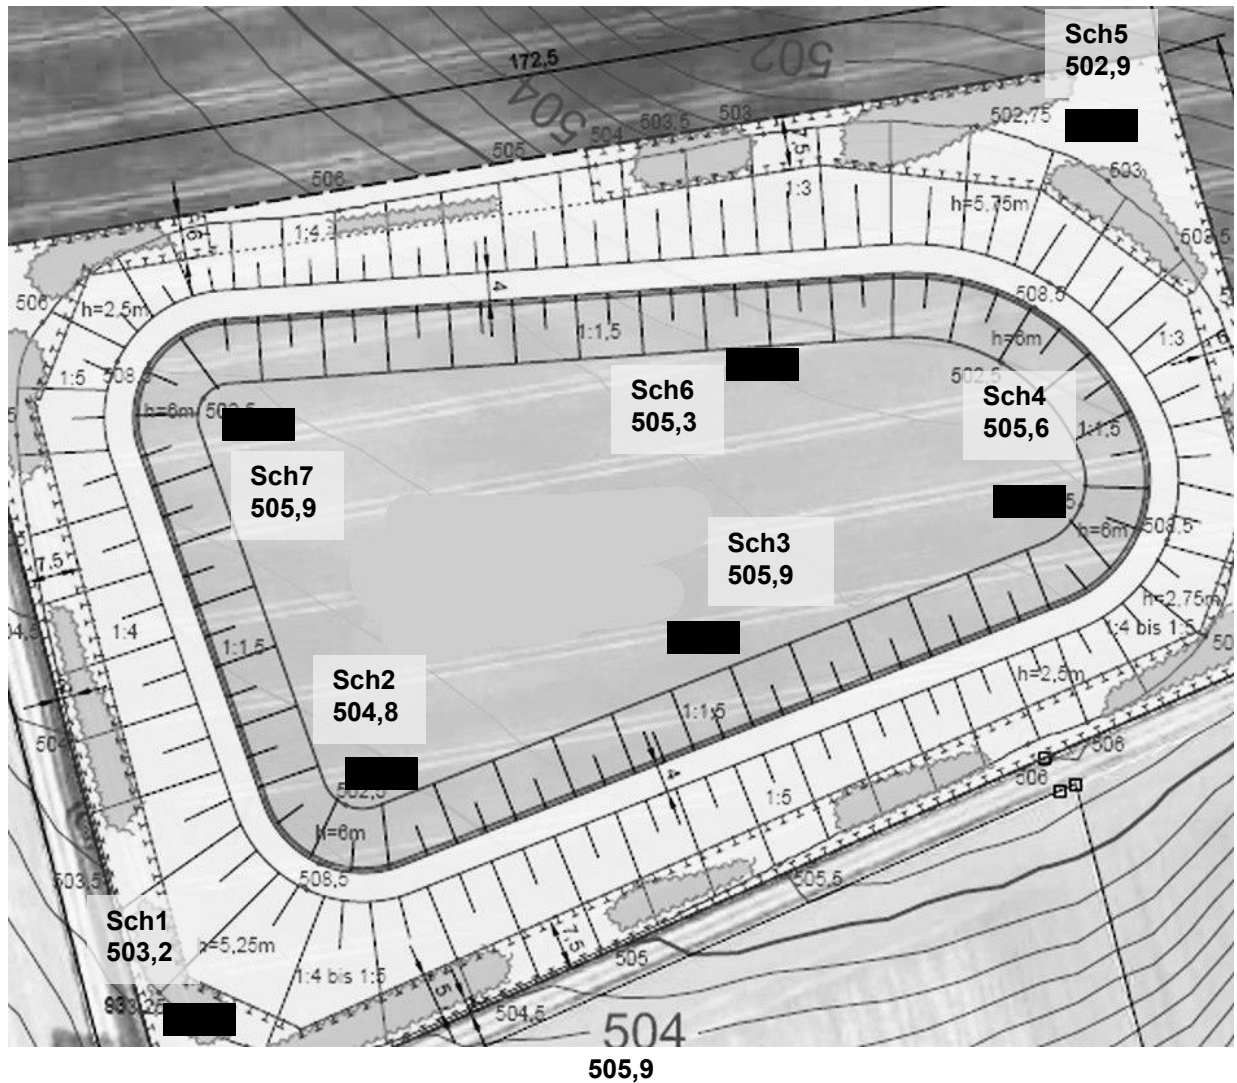
Lageplan Maßstab 1:1.000 Anlage 2

■ Sch1 503,2
Baggerschurf mit NHN-Höhe GOK

Zur Untersuchung wurden sieben Baggerschürfe ausgeführt. Die Bodenprofile sind in der Anlage 3 beschrieben.

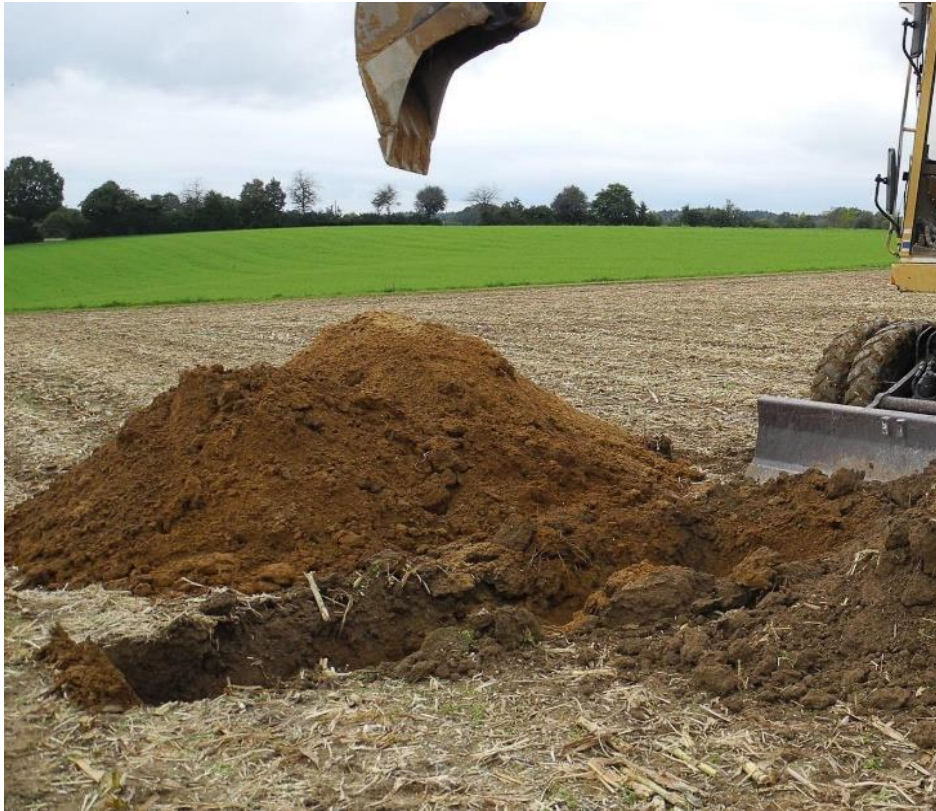
Schurf 2, sandiger Schluff u. schluffiger Sand

- **0,5 Mutterboden**
- **1,4 Schluff, stark sandig, mittelfeinkiesig**
- **2,5 Schluff, stark sandig, mittelfeinkiesig**
- **3,4 ET Sand, mittelfeinkiesig, schwach schluffig**

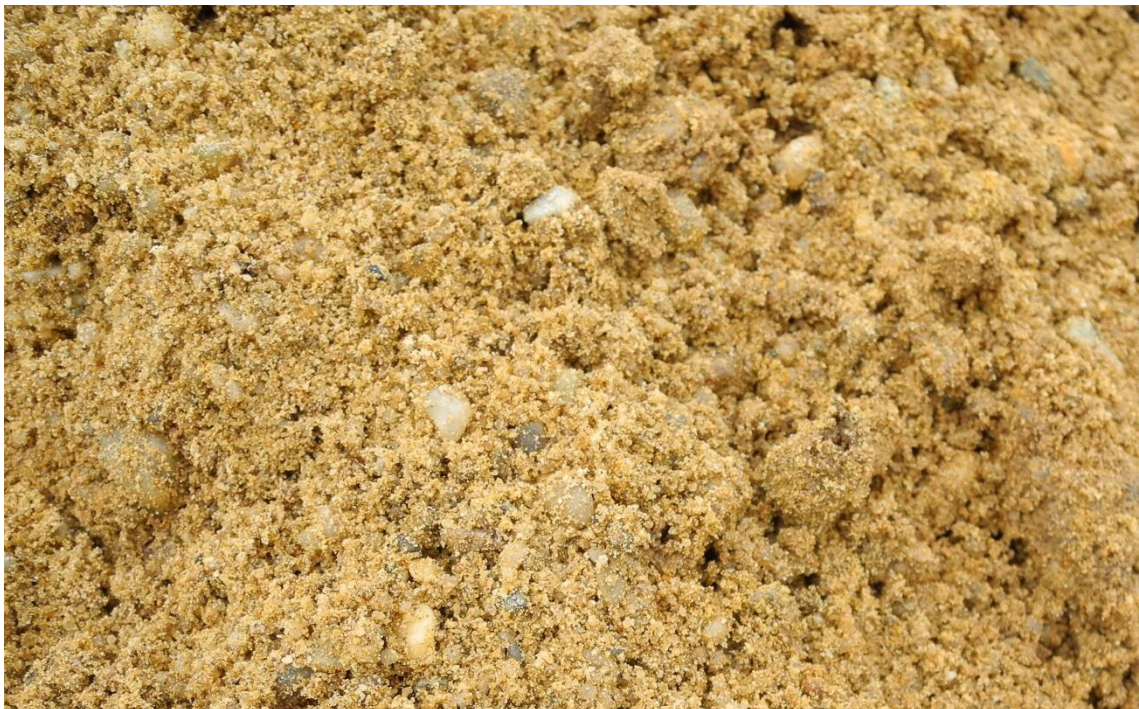
Schurf 2, kiesiger Sand von 3 m Tiefe

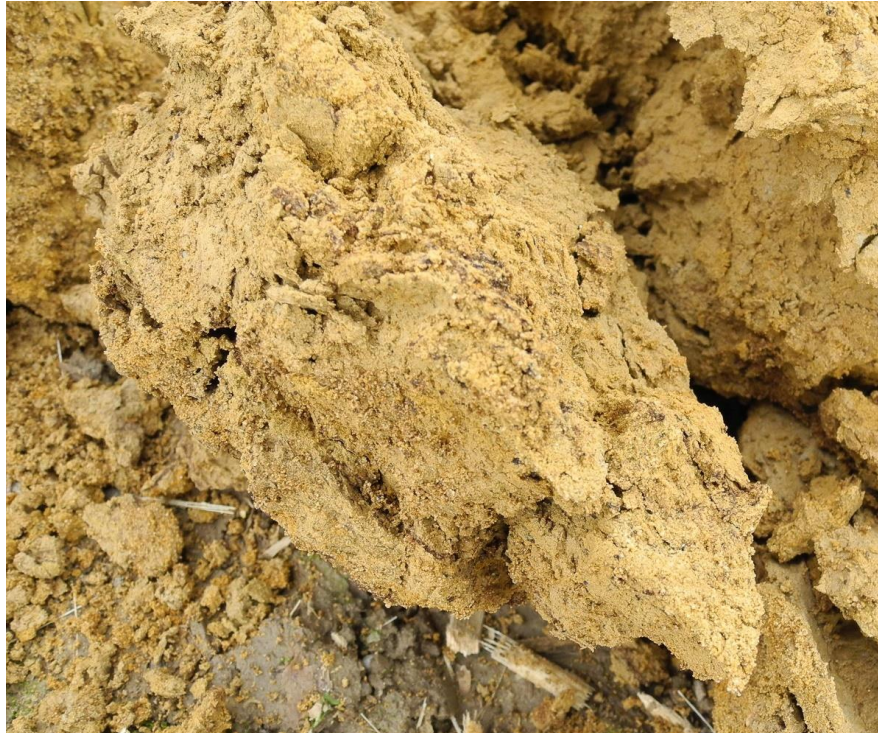
Schurf 4, sandiger Schluff von 1,3 m Tiefe

- **0,3 Mutterboden**
- **1,2 Schluff, feinsandig, schwach tonig; weich - steif**
- **2,1 Sand, stark schluffig, mittelfeinkiesig, schwach tonig**
- **3,5 ET Sand, schwach schluffig-schluffig**

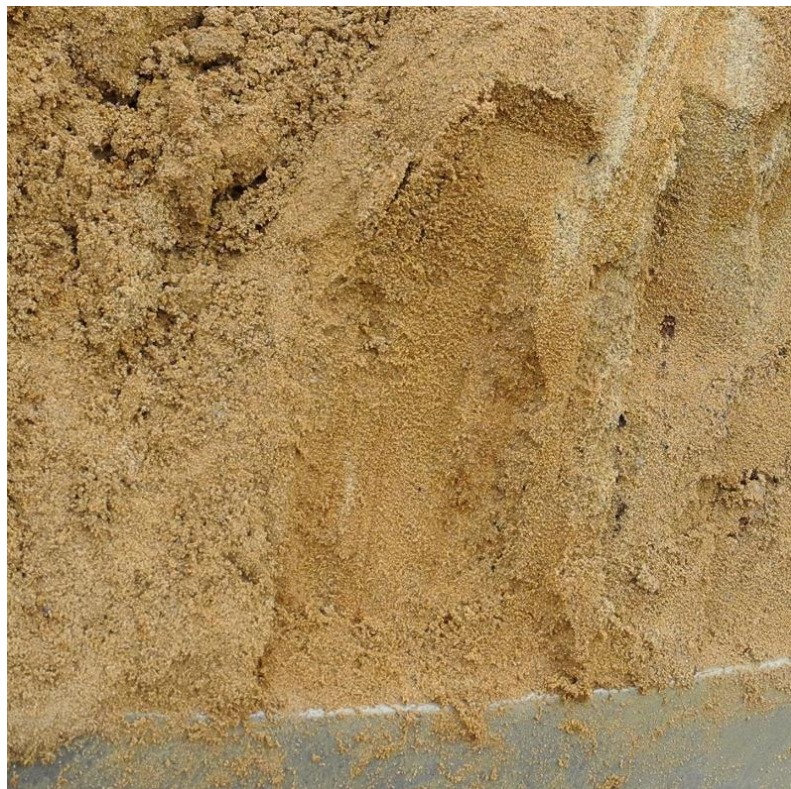
Schurf 6, schluffiger Sand von 2,5 m

- 0,3 Mutterboden
- 2,0 Schluff, stark sandig, kiesig; steif
- 3,6 ET Schluff, stark feinsandig; weich-steif

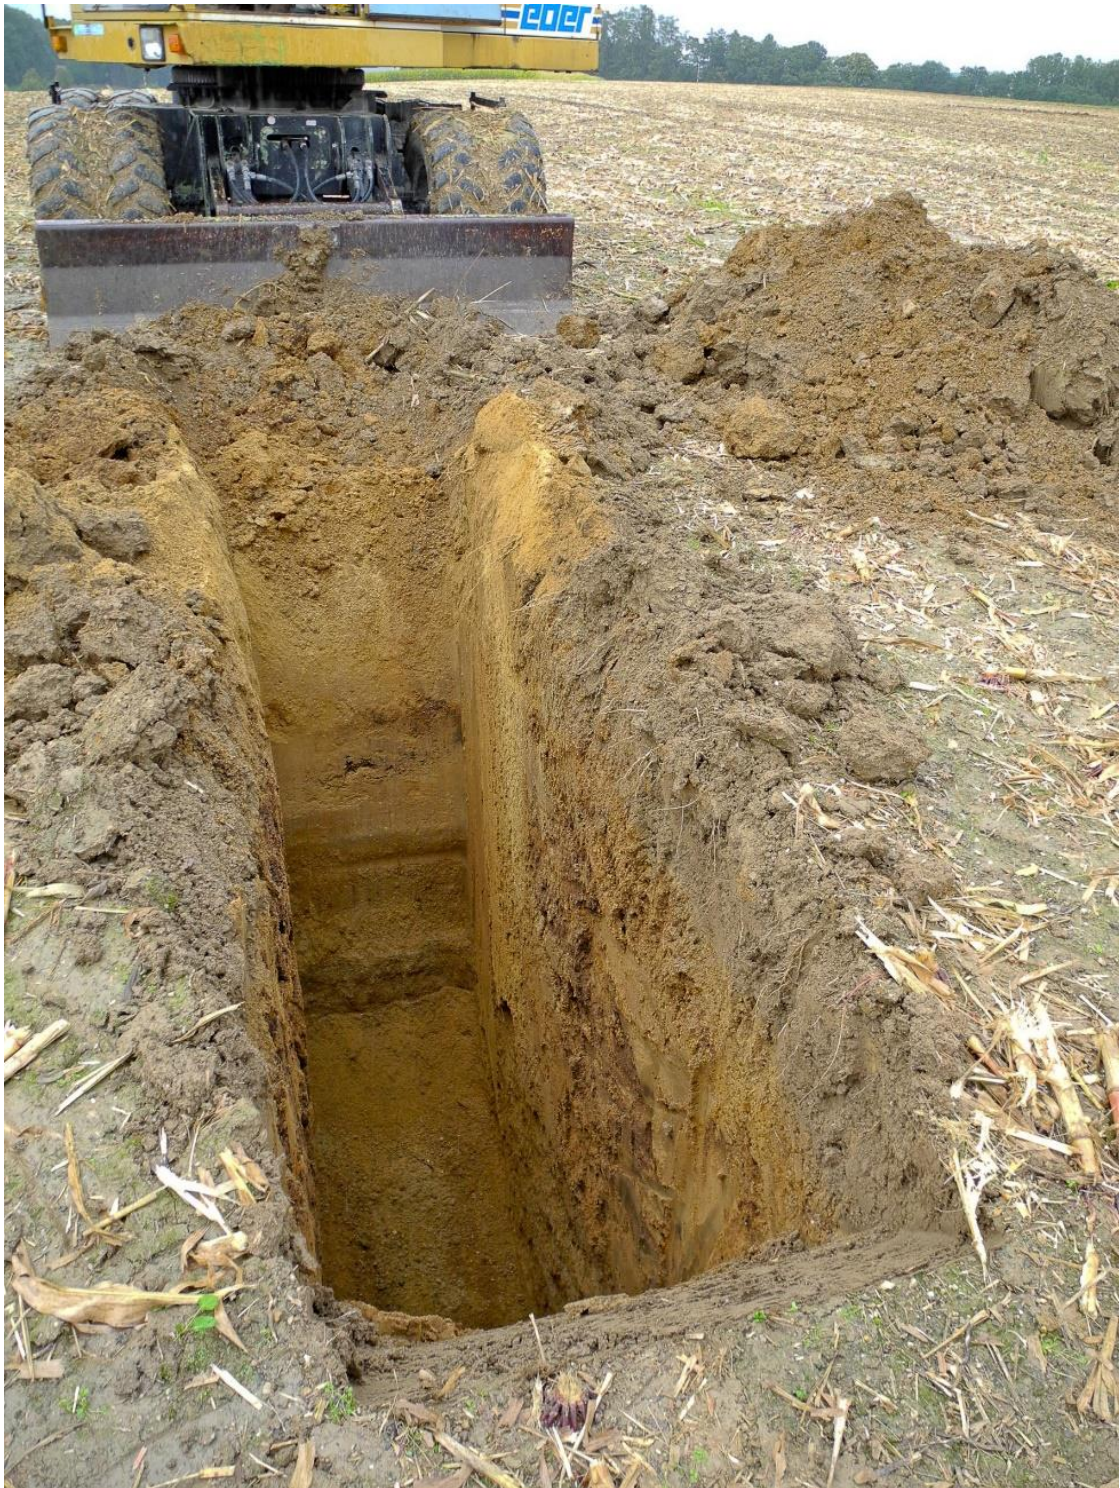
Schurf 7, Blick nach SO, Sand v. 3 m und Schluff v. 1,5 m

- 0,4 Mutterboden
- 2,0 Schluff, stark sandig, mittelfeinkiesig; steif
- 3,8 ET Sand, mittelfeinkiesig, schwach schluffig
