# **Stadt Nürnberg**

Straßenbahnverlängerung Minervastraße

Naturschutzfachliche Angaben zur speziellen artenschutzrechtlichen Prüfung

Nürnberg, den 29.01.2024

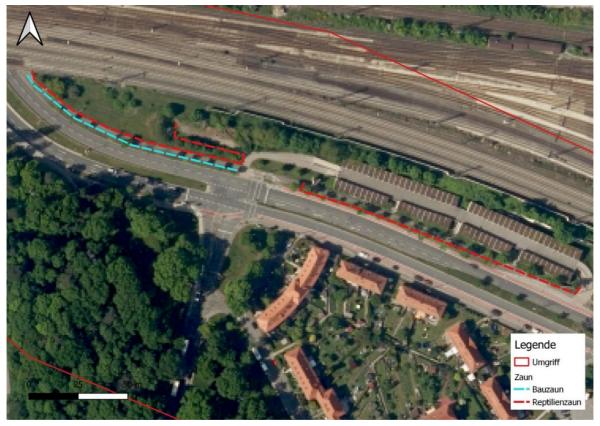
Abbildung 2: Lage des aufzustellenden Reptilienschutzzauns (rote Linie) und des Bauzauns (türkise Linie)

Die Grünfläche mit Zauneidechsenvorkommen ist mit einem Schutzzaun (mind. 50 cm hoch, glattes Material) einzuzäunen. Mit dem Aufstellen eines einseitig überkletterbaren Reptilienschutzzaunes kann die Tötung und Rückwanderung von Reptilien in Bauflächen effektiv verhindert werden. Der Zaun muss über die gesamte Bauzeit bestehen und intakt bleiben. Er ist rechtzeitig vor Baubeginn aufzustellen und regelmäßig durch die ökologische Baubegleitung zu kontrollieren.

Zusätzlich ist ein Bauzaun zu stellen, um zu vermeiden, dass die Fläche als Baustelleneinrichtungsfläche bzw. Lagerplatz genutzt wird (siehe Abbildung 2).

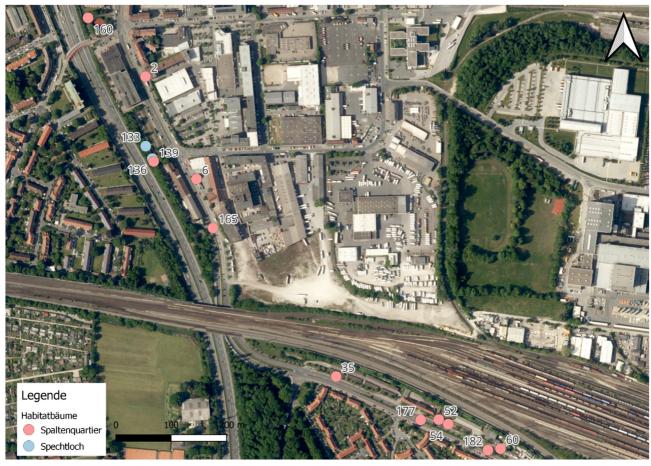
Abbildung 3: Lage der Habitatbäume mit ID Nummer; Bäume mit Spechtloch blau, Bäume mit Spaltenquartier rosa

Nach Auswertung des Baumbestandsplans und den Ergebnissen der Eremitenuntersuchung von ISB Forestry haben 14 Bäume Spechtlöcher, Höhlen oder Astungswunden im Stammbereich, die potenziell auch von Fledermäusen genutzt werden können (B2, B6, B35, B52, B54, B60, B62, B133, B136, B139, B160, B165, B177 und B182). Hiervon bleiben fünf Bäume (B35, B60, B62, B139 und B160) erhalten bzw. wurden zwei weitere Bäume im Rahmen der Umsetzung eines anderen Projekts bereits gefällt (B133 und B136). Die Astungswunde

Baustelleneinrichtung und Lagerung von Materialien im Gebiet 3 (siehe Abbildung 3) im Bereich des zu erhaltenden Baumbestands sind zu vermeiden. Die Beanspruchung dieser Flächen kann zu einer Verschlechterung der Standortbedingungen für die Bäume führen (Verdichtung des Erdreichs, Wurzelschäden, Kontaminierung und Vermüllung). Der Bestand ist entsprechend durch einen Schutzzaun zu sichern (siehe Abbildung 2). Die vorhandenen Nist- und Fledermauskästen dürfen nicht entfernt oder beschädigt werden.

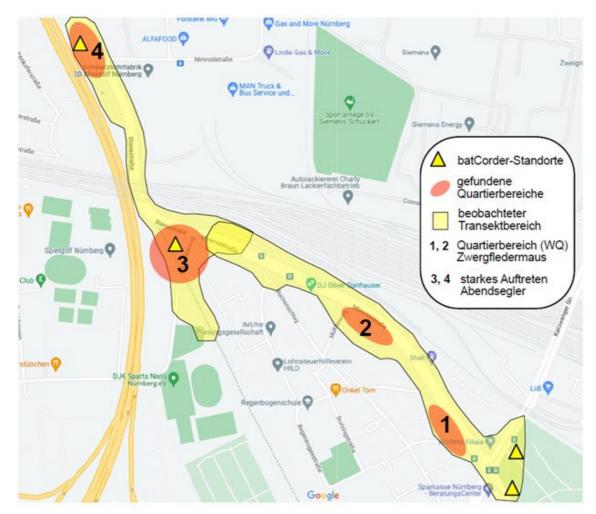
Abbildung 4: Standorte der batCorder und Transektbereich sowie nachgewiesene Quartierbereiche (Quelle: Büro Cordes)

Bei den in Abbildung 4 dargestellten Quartierbereichen handelt es sich um potenziell als Quartier geeignete Bereiche. Die Quartierbereiche 3 und 4 decken sich mit den Batcorder-Standorten. Bei den dargestellten Quartierbereichen 1 und 2 handelt es sich um bestätigte Quartiere der Zwergfledermaus an Gebäuden, nachgewiesen durch Beobachtungen im direkten Umgriff der Gebäude.

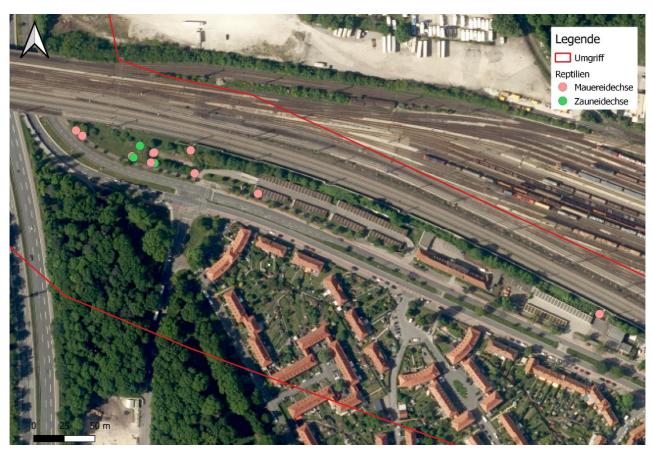
Abbildung 7: Fundpunkte von Mauer- und Zauneidechsen im Vorhabensgebiet. Die Mauereidechse ist in Nürnberg allochthon.

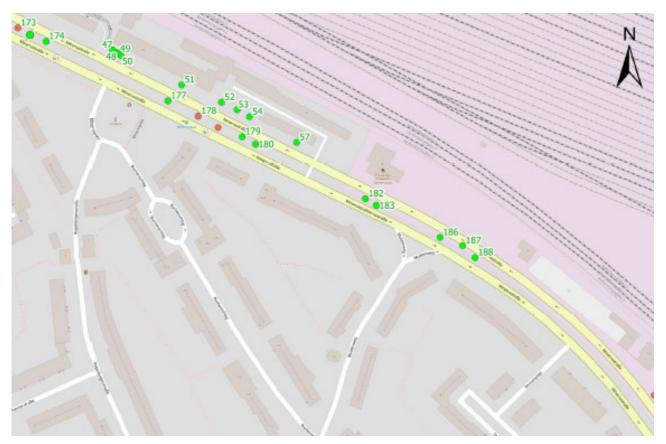
Abbildung 8: Auf ein Eremitenvorkommen untersuchte Bäume in der Minervastraße, nördlicher Abschnitt (grün)

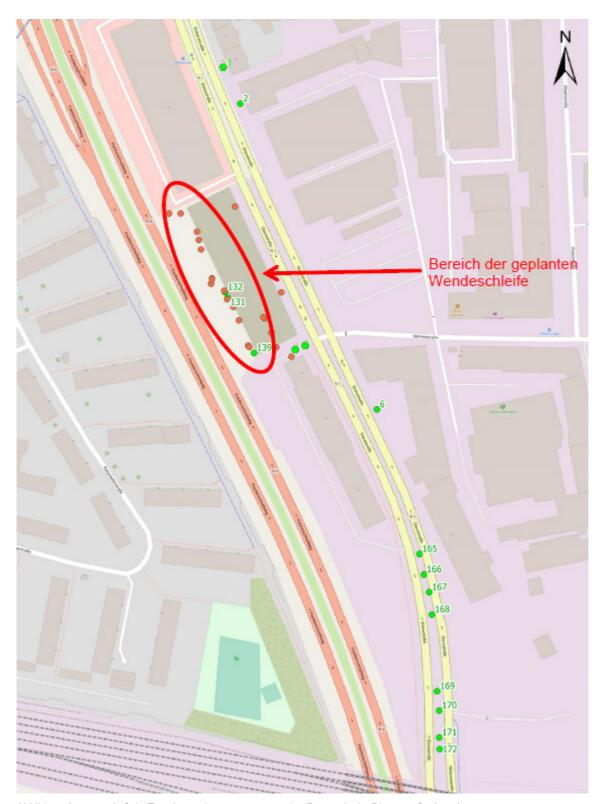
Abbildung 9: Auf ein Eremitenvorkommen untersuchte Bäume in der Dianastraße (grün).

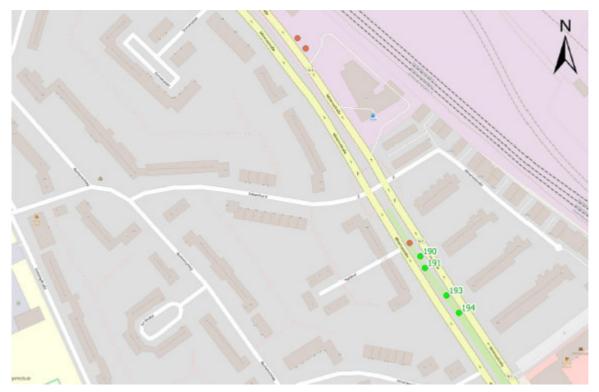
Abbildung 10: Auf ein Eremitenvorkommen untersuchte Bäume in der Minervastraße, südlicher Abschnitt (grün)

Die meisten Bäume, welche in diesem Gebiet stocken, befinden sich erst in der Reifephase ("Jungbaumphase"). Diese Bäume bieten aufgrund ihres jungen, harten Holzes sowie des kleinen Stammdurchmessers und der geringen Höhe wenig Fläche für den Eremit. Zusätzlich verfügen die Bäume nur über wenige Schadstellen, welche für den Eremiten als Lebens– und Nahrungsraum nutzbar sein könnten. Hierzu zählen hauptsächlich eingefaulte Astungswunden und Höhlungen. Diese müssen mindestens ein einen Zentimeter großes Eingangsloch sowie Mulmbildung in der Höhle aufweisen.

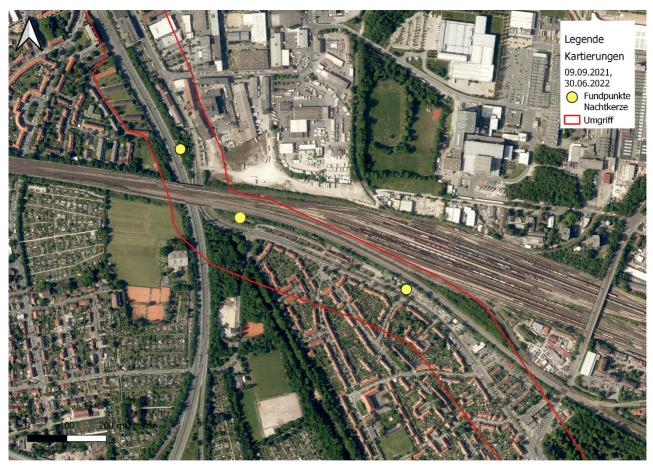
Abbildung 11: Fundorte einzelner Exemplare der Nachtkerze entlang der Minerva- und Dianastraße.

Es wurden nur Einzelexemplare der Wirtspflanze der zu prüfende Raupenart im Vorhabengebiet vorgefunden (siehe Abbildung 11), Hinweise auf ein Vorkommen des Nachtkerzenschwärmers jedoch nicht. Eine Beeinträchtigung ist somit nicht gegeben.
