# Wasserkraftanlage „Hinteröd“ am „Quellbach zum Koppenbach“

Vorhabensträger: Andreas Rossbauer, Lam

## Umweltverträglichkeitsstudie zum Wasserrechtsverfahren

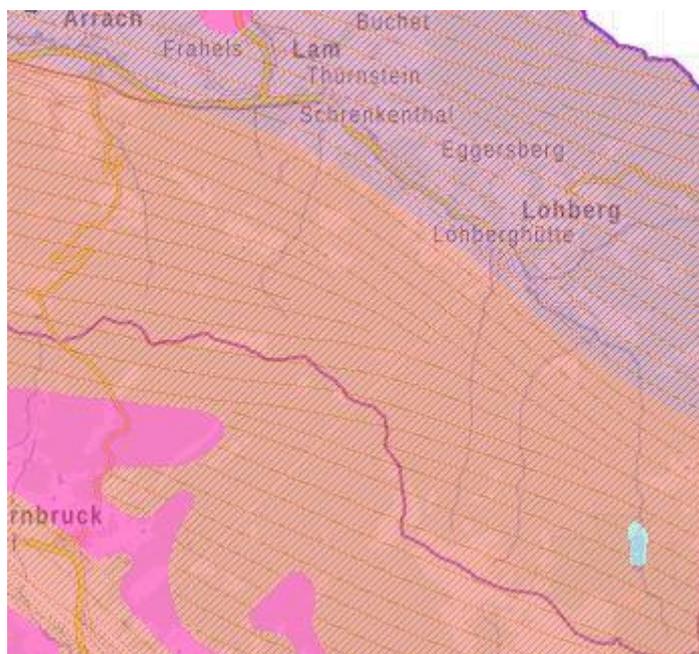
Abbildung 1: Geologische Übersichtskarte (Quelle: Bayerisches Landesamt für Umwelt 2013a)

Aufgebaut wird das Arbermassiv vor allem aus schiefrig gebänderten oder körnigen, sillimanit- und cordieritreichen Gneisen, die stellenweise von Graniten durchsetzt sein können (ABSP, 1999). Ausgangsgestein bildet Ton- bis Schluffstein, Sandstein bis Grauwacke, Mergelstein, „Laterit“, untergeordnet Magmatit (Abbildung 1).

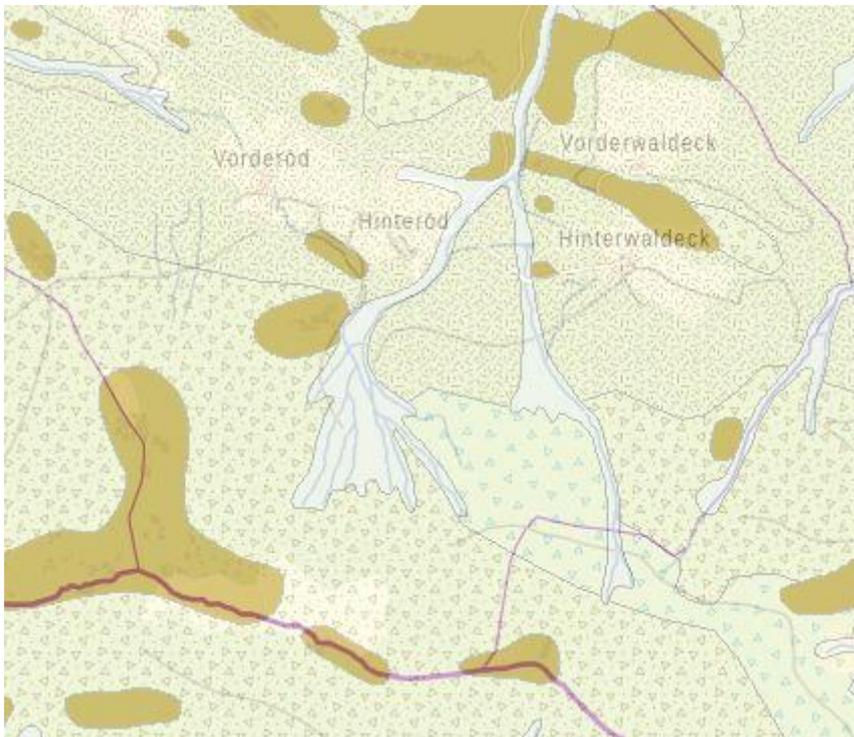
Abbildung 2: Geologische Karte (dGK25)

Gemäß der digitalen geologischen Karte (dGK25) liegen im Vorhabensbereich pleistozäne Fließerden vor mit Gesteinen aus Lehm, sandig oft lagenweise steinig bis blockig. Im Bereich der Gewässer sind polygenetisch, pleistozäne bis holozäne Talfüllungen vorzufinden. Die Gesteine stellen Lehm oder Sand, z.T. kiesig dar. Die Lithologie ist abhängig vom Einzugsgebiet.

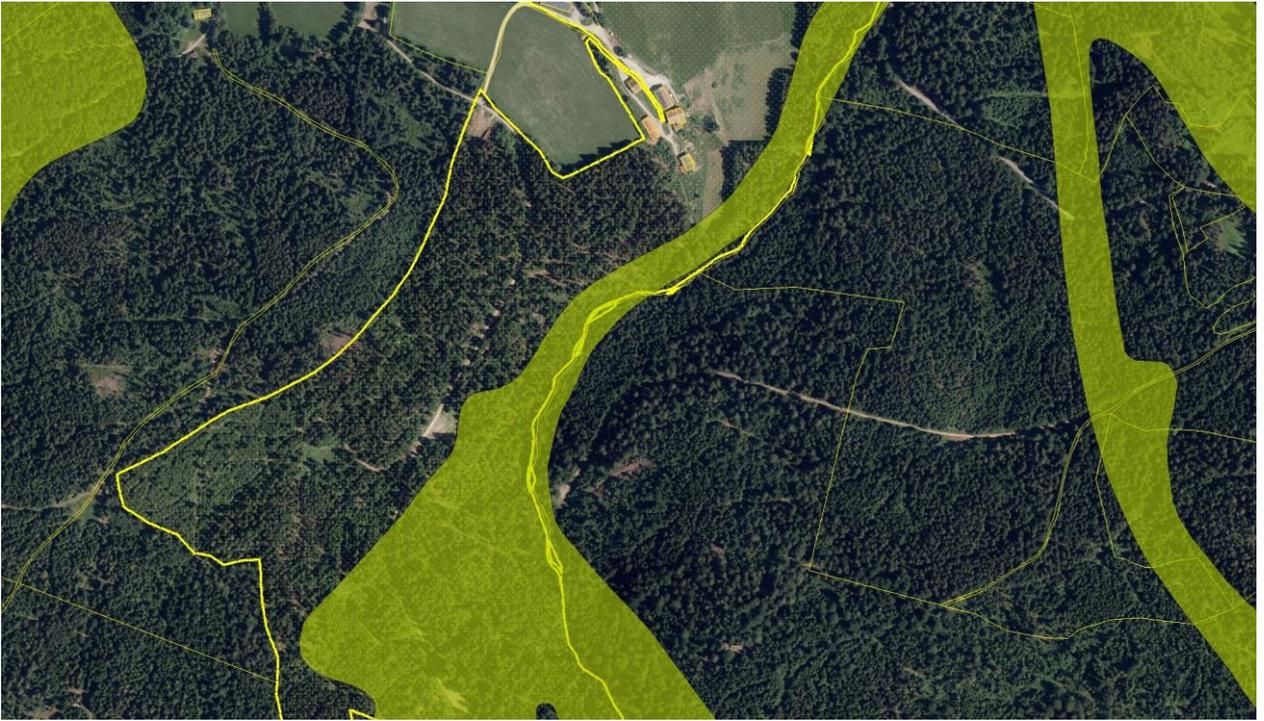
Abbildung 3: Moorbodenkarte aus der Umgebung des Vorhabenbereichs

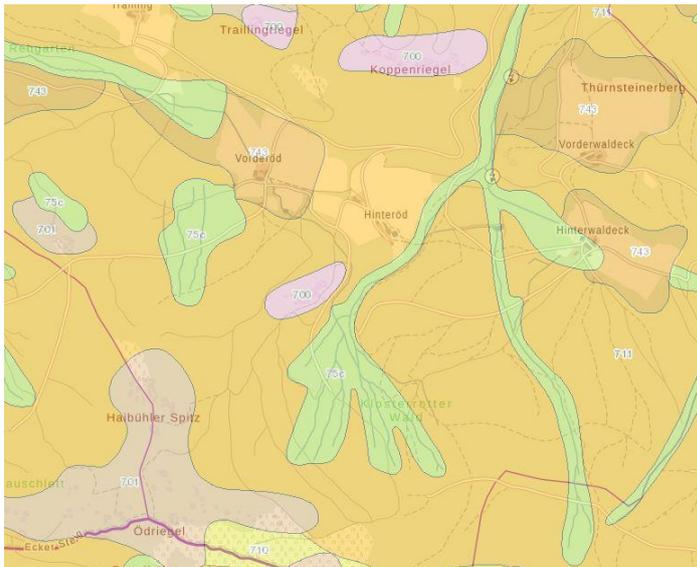
- 700 Vorherrschend Felshumusboden und Syrosem, gering verbreitet Ranker aus blockreichem Schutt (Granit oder Gneis)
- 701 Bodenkomplex: Vorherrschend Lockerbraunerde und Braunerde (podsolig, humusreich), gering verbreitet Felshumusboden und Ranker aus blockführendem (Kryo-)Schutt (Granit oder Gneis)
- 710 Vorherrschend Braunerde-Podsol, gering verbreitet Podsol und Podsol-Braunerde aus (Kryo-)Sandschutt (Granit oder Gneis) über Sandgrus bis Sandschutt (Basislage, verfestigt)
- 711 Vorherrschend Braunerde, gering verbreitet Podsol-Braunerde und Lockerbraunerde aus (Kryo-)Sandschutt bis Sandgrus (Granit oder Gneis)
- 743 Fast ausschließlich Braunerde aus skelettführendem (Kryo-)Sand bis Grussand (Granit oder Gneis)
- 75c Bodenkomplex: Vorherrschend Gley und Anmoorgley, gering verbreitet Moorgley aus (Kryo-)Sandschutt (Granit oder Gneis), selten Niedermoor aus Torf

Abbildung 4: Übersichtsbodenkarte (Quelle: Umweltatlas Bayern; Abfrage März 2020)

Darüber hinaus liegen vorherrschende Anmoorgley- und Moorgley-Böden vor, gering verbreitet Gley über Niedermoor, humusreicher Gley und Nassgley, teilweise degradiert (siehe Abbildung 4).

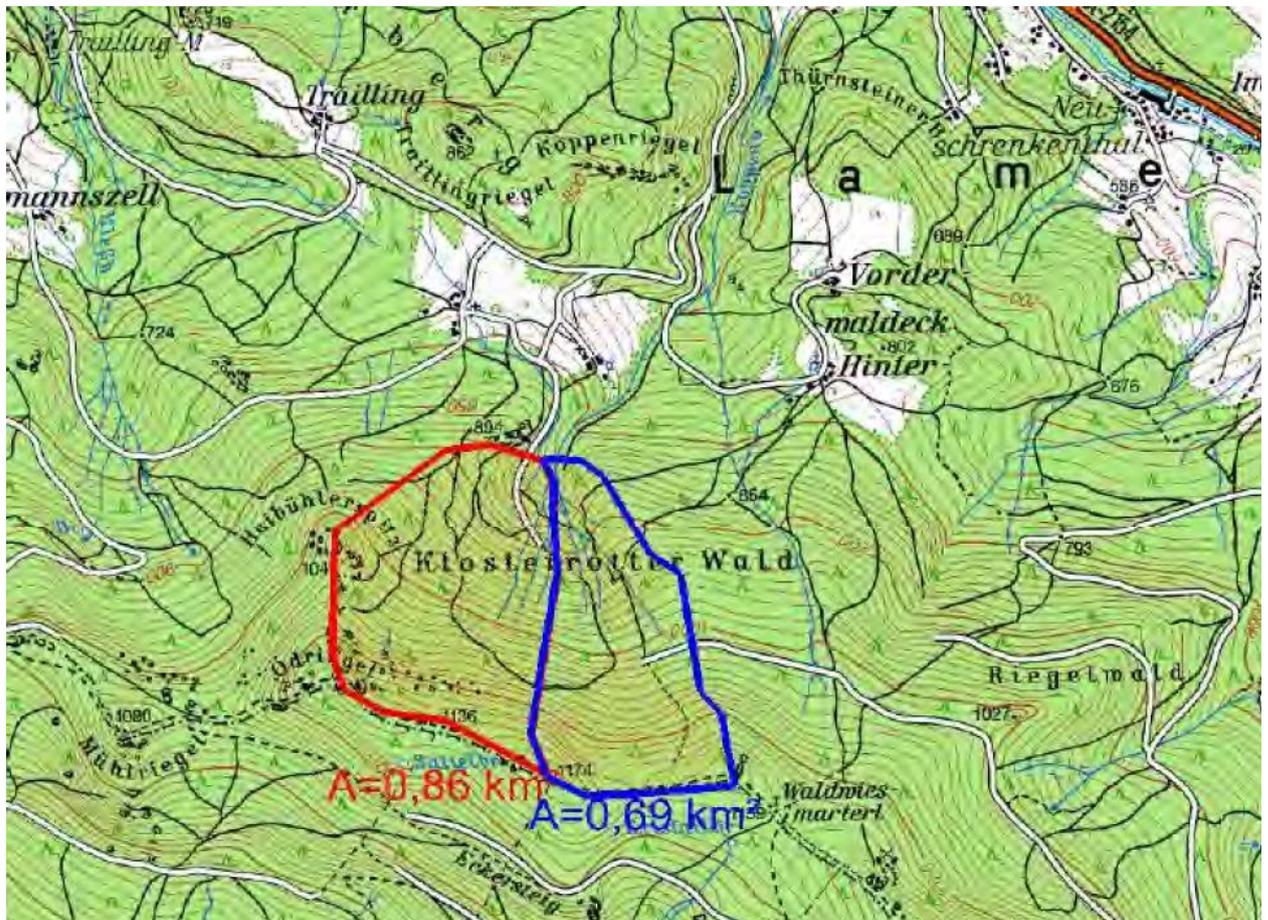
Abbildung 5: Einzugsgebiete des Quellbachs / Ableitungskanals Richtung Vorderöd (rot) und des unmittelbar zum Koppenbach zufließenden Einzugsgebiets (blau);

Die Wasserkraftanlage ist zwischen dem ehemaligen Ableitungskanal / Quellbach nach Vorderöd und dem Koppenbach vorgesehen. Das Einzugsgebiet des Quellbachs nach Vorderöd liegt im Wald- und Forstbereich des Klosterrotter Waldes, den Nordhängen des Höhenzuges Mühlriegel-Ödriegel-Schwarzeck und hat eine Größe von 0,86 km<sup>2</sup> (Quelle: Brandl & Preischl 2020a, Beilage 1 der Unterlagen zum Wasserrechtsverfahren). Das unmittelbar dem Koppenbach zufließende Wasser umfasst ein Einzugsgebiet von ca. 0.69 km<sup>2</sup> (siehe nachfolgende Abbildung).

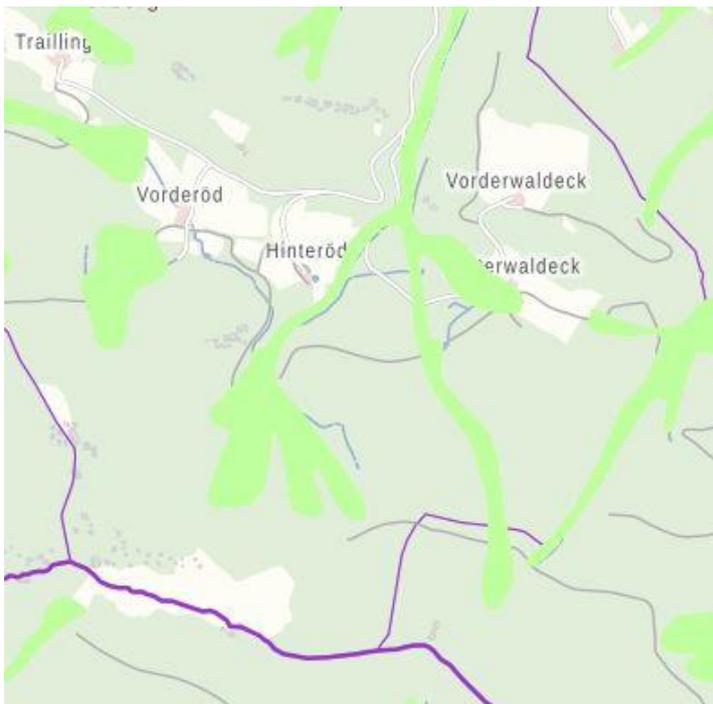
Abbildung 6: Wassersensibler Bereich (Quelle: Bayernatlas, Abfrage März 2020)

Der Bayernatlas sowie der Informationsdienst überschwemmungsgefährdeter Gebiete stellen einen Teil des Vorhabenswirkraums als wassersensiblen Bereich dar. Ein amtlich festgesetztes Überschwemmungsgebiet liegt im Vorhabenswirkraum nicht vor.

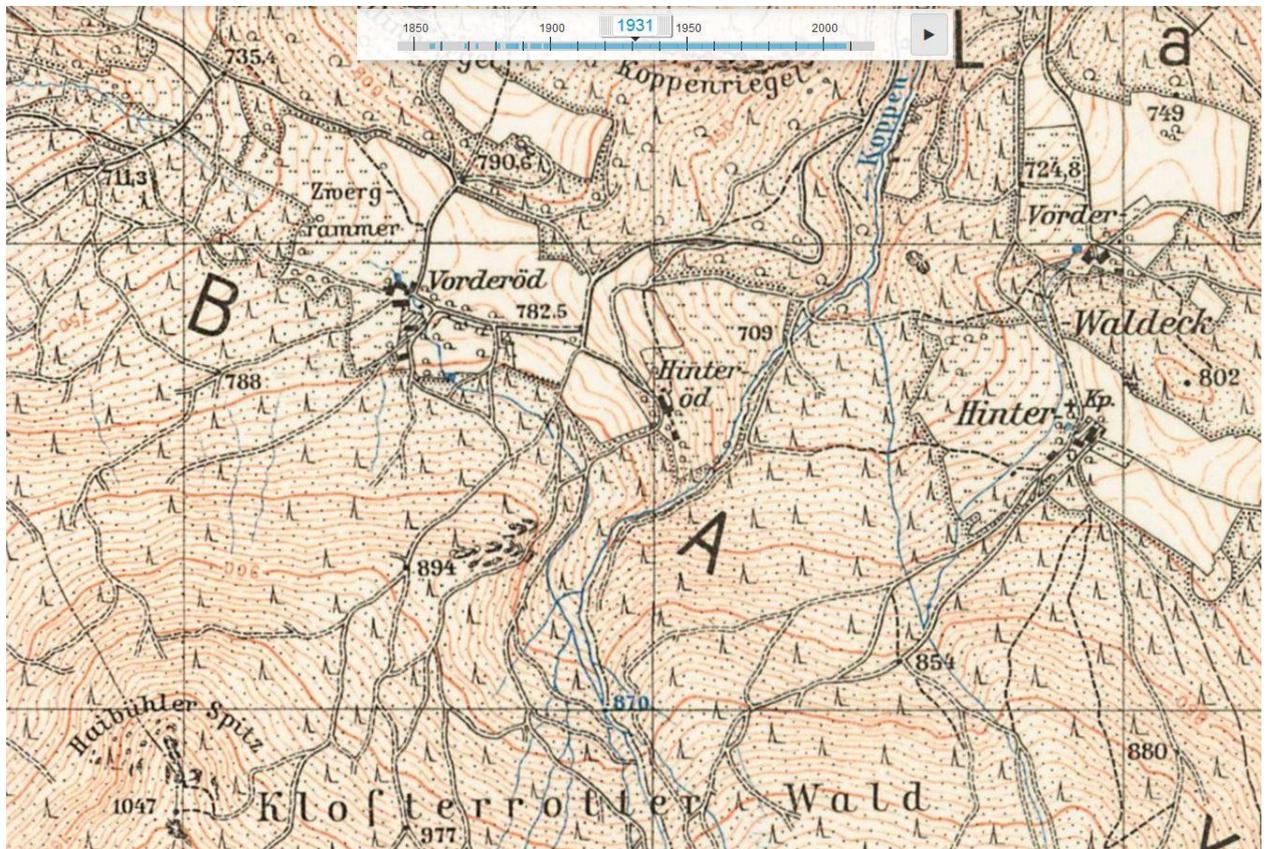
Abbildung 7: Historische Karte von 1931 mit Darstellung des Ableitungskanals nach Vorderöd

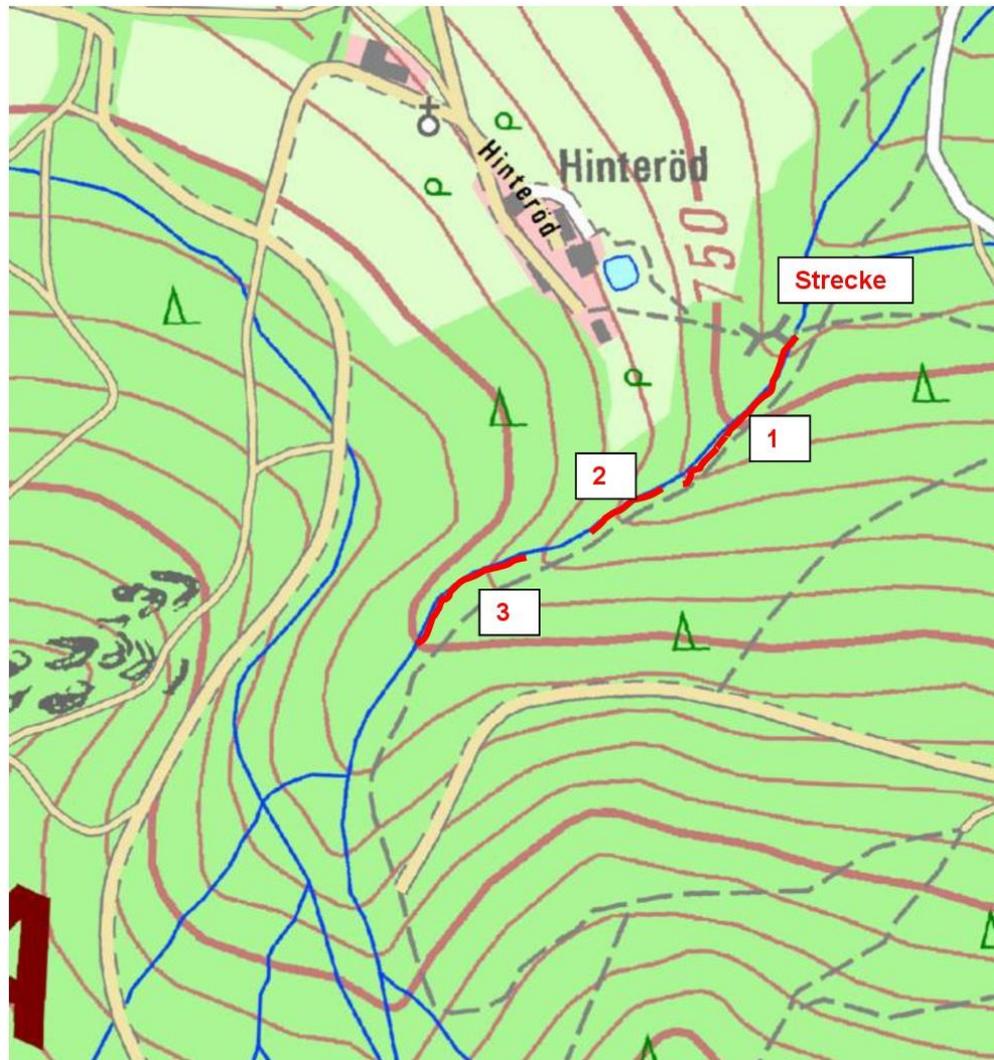
**Abb. 2:** Übersicht über die drei Befischungsstrecken im Koppbach am 26.10.2018;  
Quelle: Bayernatlas.

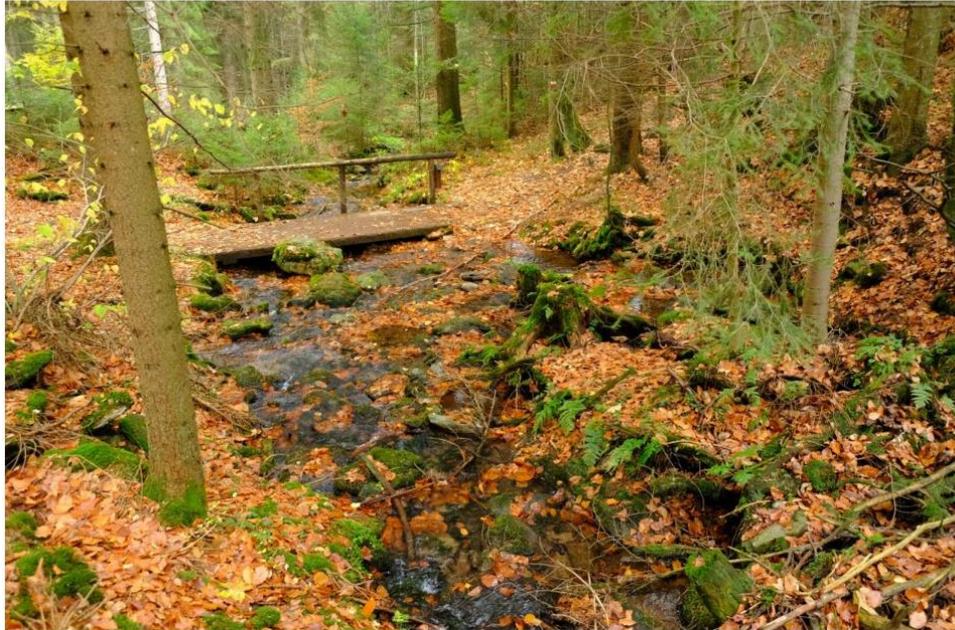
**Abb. 3:** Strecke 1: beginnend ab der Brücke (738 m NN) bis zu 100 m stromaufwärts; Bild: Ring.

Es wurden nur Bachforellen (*Salmo trutta forma fario*) nachgewiesen. Ein Besatz fand und findet nicht statt. Der Fischereiberechtigte, Herr Leipold, war während der Befischung anwesend. Es sind sowohl adulte Bachforellen wie auch juvenile Bachforellen vorhanden. Eine Reproduktion findet in diesem Abschnitt statt. Kopen (*Cottus gobio*) konnten in dieser Höhenlage nicht mehr nachgewiesen werden.

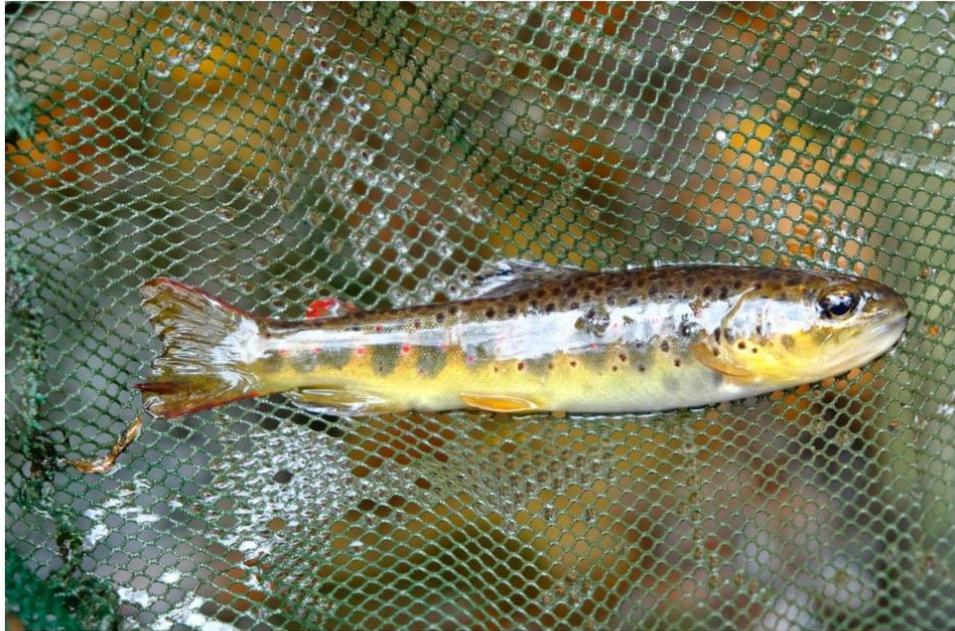
**Abb. 4:** Bachforelle aus dem Koppenbach. Das geringe Nahrungsangebot spiegelt sich in der Körperform wieder: großer Kopf; kleiner Körper: Steinforelle; Bild: Ring.

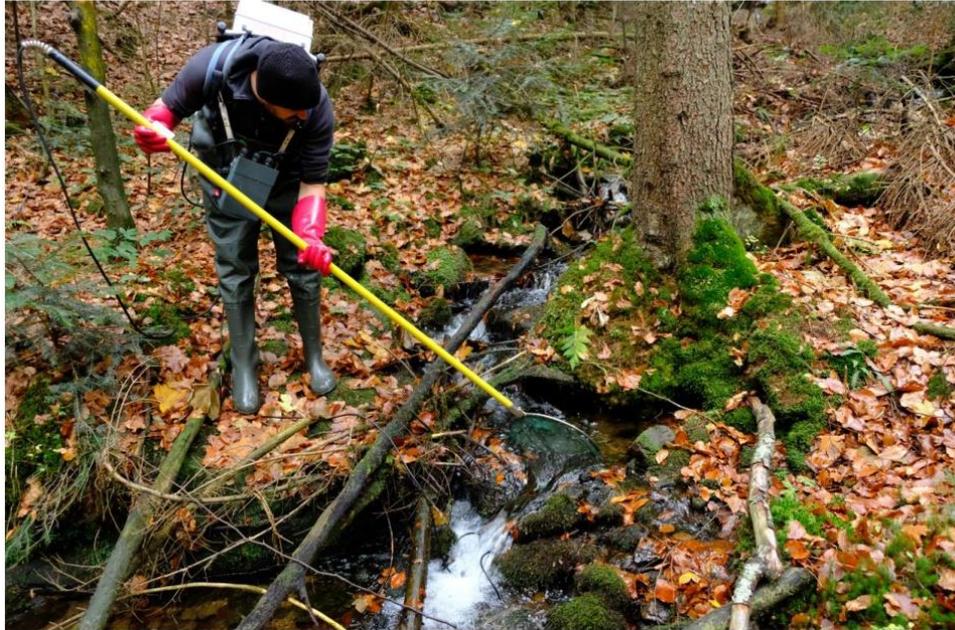
**Abb. 5:** In beruhigten Bereichen des Koppenbaches konnten immer wieder Bachforellen vorgefunden werden. Die Befischungstrecke 2 umfasste ca. 20 m; Bild Ring.

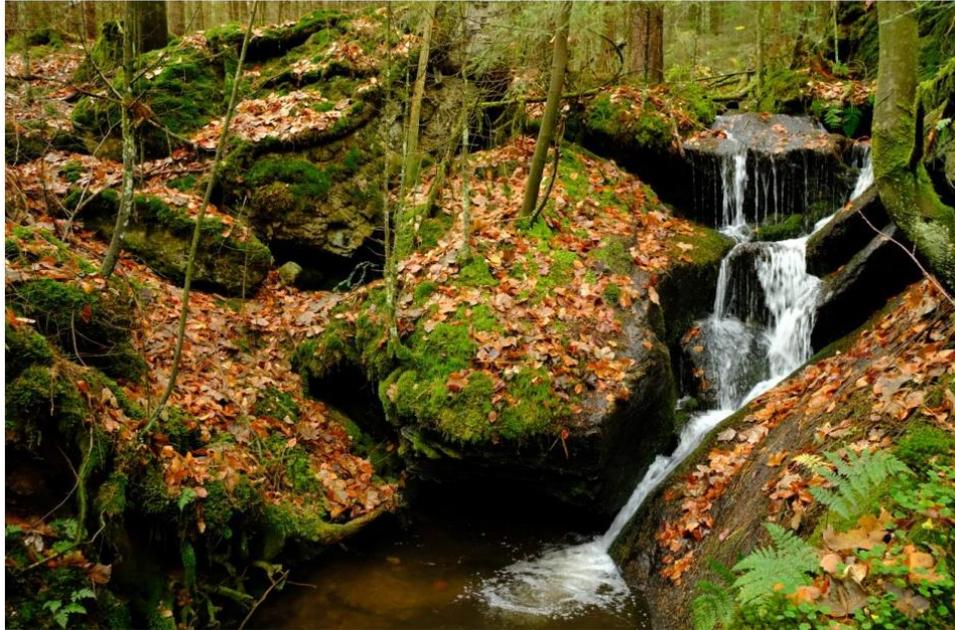
**Abb. 6:** Der hohe Absturz im Koppenbach ist der Beginn der dritten Befischungstrecke. Unmittelbar oberhalb des Absturzes war noch eine alte Ausleitungsstelle vorhanden;  
Bild: Ring.

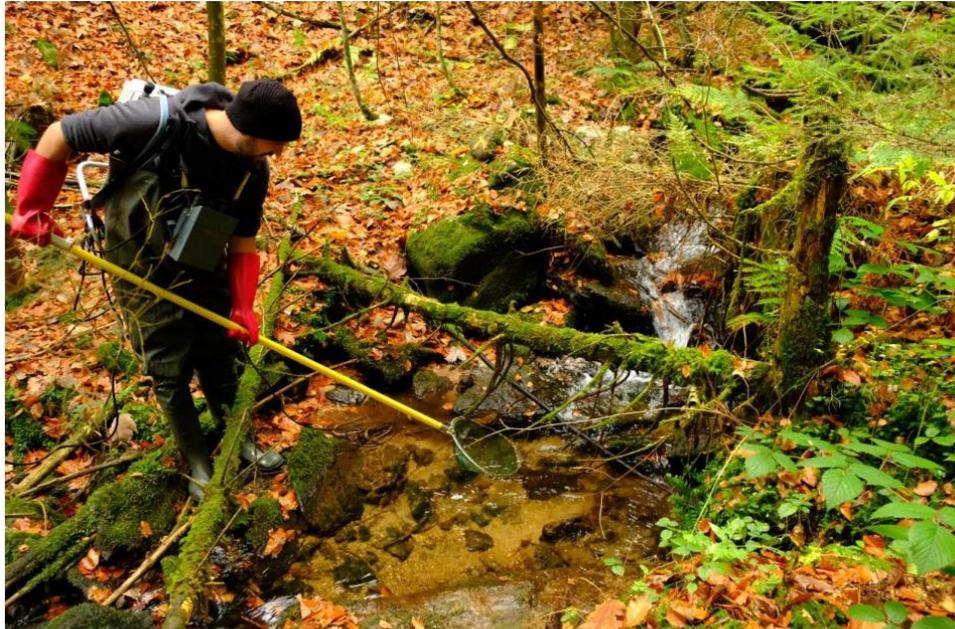
**Abb. 7:** Koppentbach oberhalb des großen Absturzes. Hier konnten keine Bachforellen mehr nachgewiesen werden; Bild: Ring.

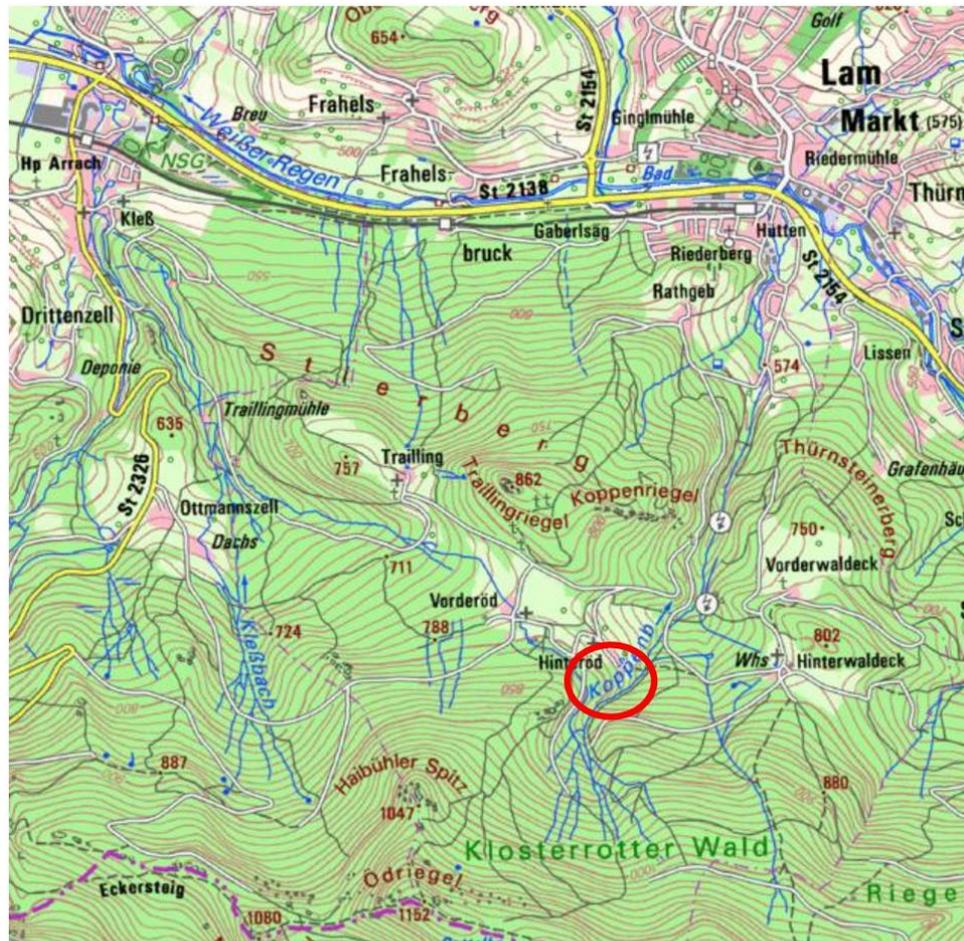
**Abb. 1:** Übersicht über die Befischungsstellen am Koppbach am 03. April 2019; Quelle: Bayernatlas.

Befischte Strecken am Koppbach	Höhen über Normal Null in m $\pm$ 6 m	Anmerkung
<b>Strecke 1:</b> Brücke bis erstem Absturz Länge: (90 $\pm$ 10) m	738 bis 753	Wenige Meter unterhalb der Brücke befindet sich die Ausleitungsstelle der WKA Frisch, Hinterwaldeck.
<b>Strecke 2:</b> Erster Absturz bis zweiter Absturz Länge: (150 $\pm$ 10) m	753 bis 782	Der erste Absturz umfasst eine Höhe von ca. einem Meter.
<b>Strecke 3:</b> Zweiter Absturz bis Höhe 795 müNN Länge: (65 $\pm$ 10) m	782 bis 795	Der zweite Absturz umfasst eine Höhe von ca. zwei Meter. Ab dem zweiten Absturz konnten keine Bachforellen mehr nachgewiesen werden.

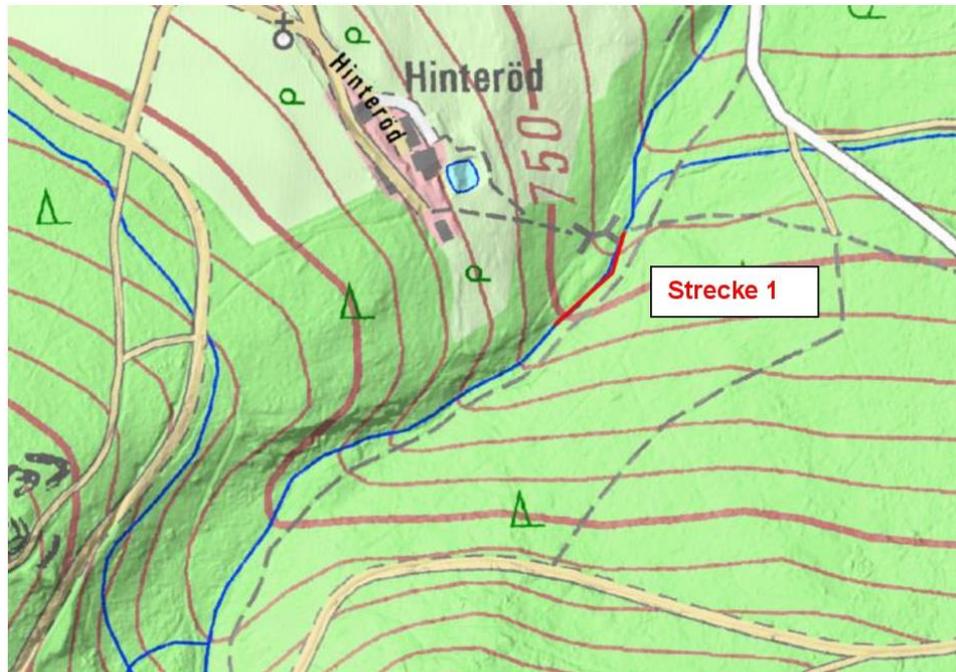
**Abb. 2:** Strecke 1 am 3. April. 2019; Länge: (90 ± 10) m. Quelle: Bayernatlas.

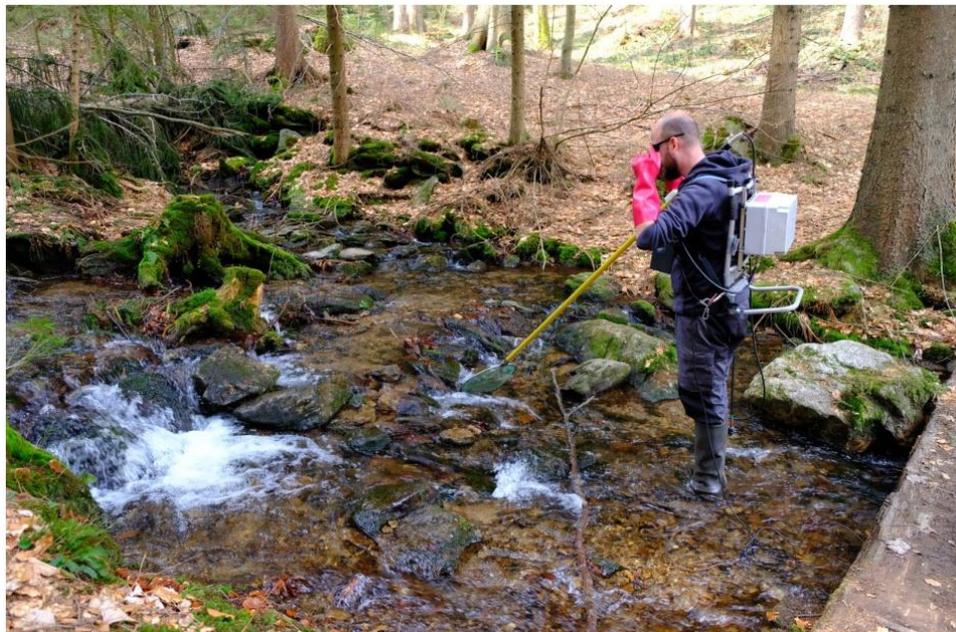
**Abb. 3:** Strecke 1; beginnend ab der Brücke (738 müNN) bis zu 90 m stromaufwärts; Bild: Ring.

Es wurden nur Bachforellen (*Salmo trutta forma fario*) nachgewiesen. Ein Besatz fand und findet nicht statt. Der Fischereiberechtigte, Herr Leipold, hat seine Zustimmung zur Befischung per E-Mail erteilt. Es sind sowohl adulte Bachforellen wie auch juvenile Bachforellen vorhanden. Eine Reproduktion findet in diesem Abschnitt statt.

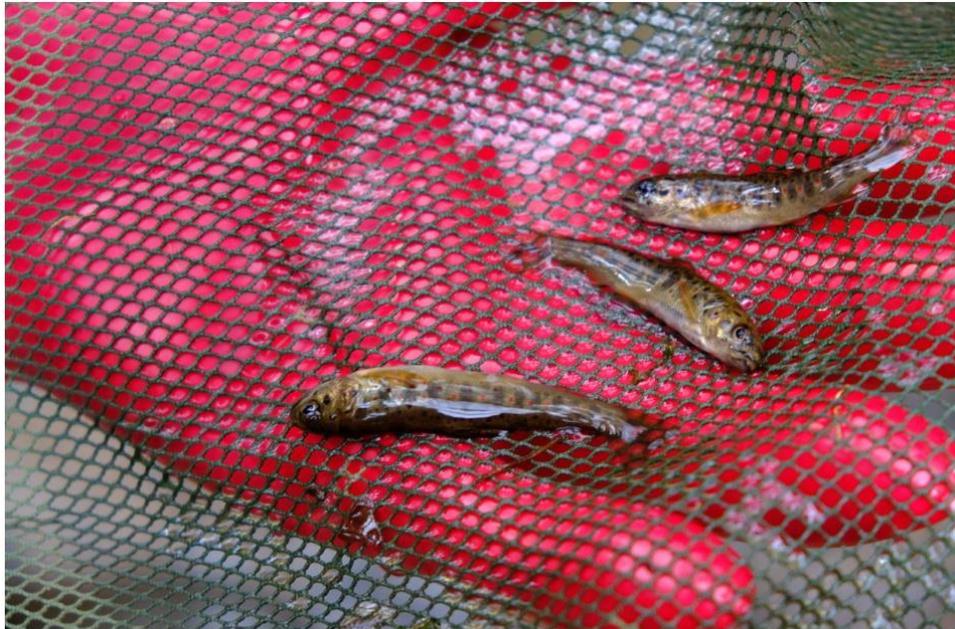
**Abb. 4:** Juvenile Bachforellen aus dem Koppenbach im Bereich der Brücke. Ob es sich hierbei um 0+ Bachforellen handelt ist aufgrund der Nahrungsarmut des Gewässers unsicher. Bild: Ring.

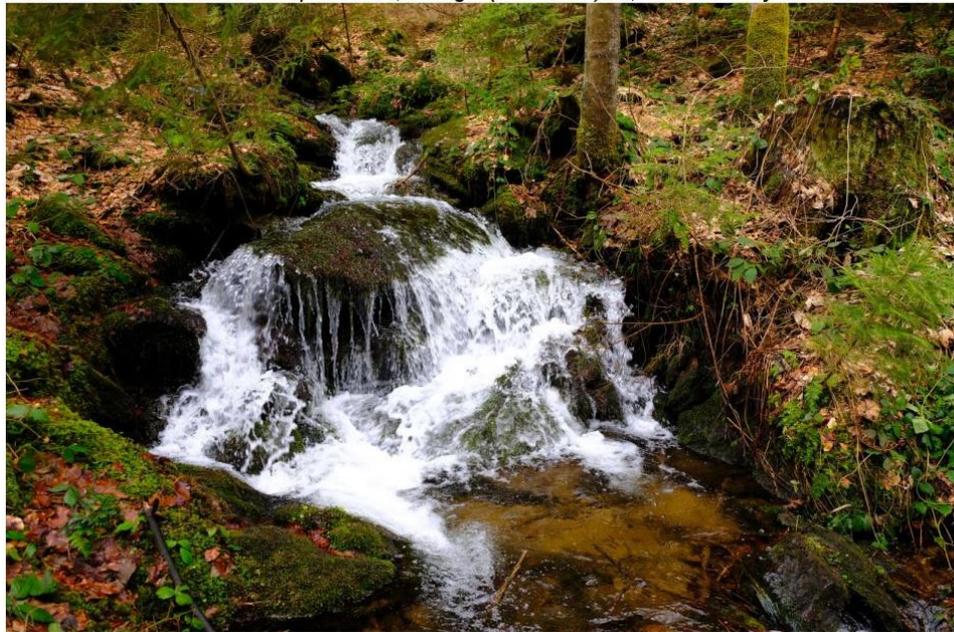
**Abb. 6:** Der erste Absturz; Beginn der Strecke 2. Diesen können die Bachforellen überwinden. Die Befischungstrecke 2 umfasste (150 ± 10) m; Bild Ring.

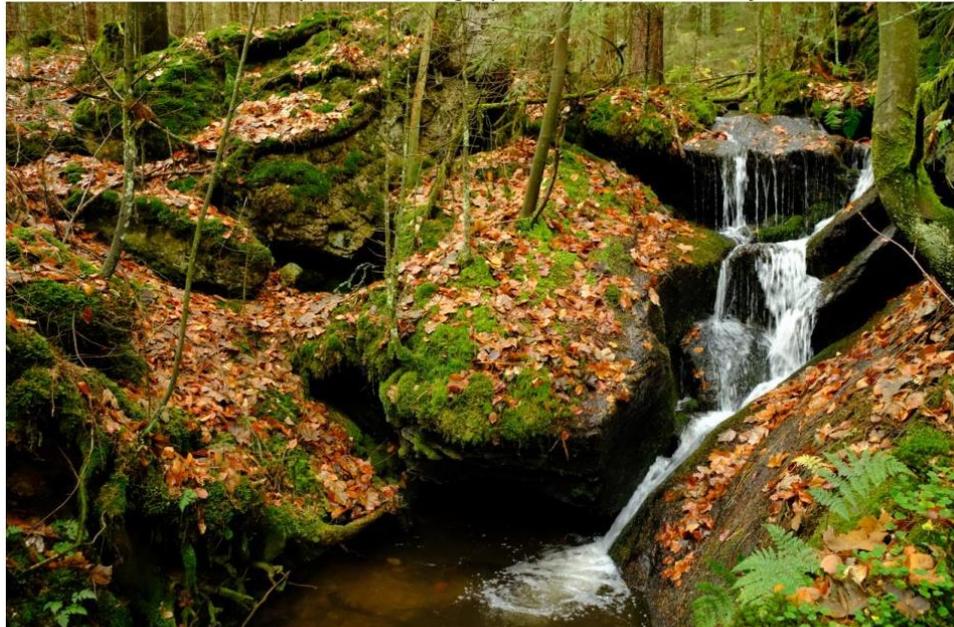
**Abb. 8:** Der hohe Absturz (zweiter Absturz) im Koppenbach ist der Beginn der dritten Befischungstrecke. Unmittelbar oberhalb des Absturzes war noch eine alte Ausleitungsstelle vorhanden (Bild vom 23. Oktober 2019). Ab diesem Absturz konnten keine Bachforellen mehr nachgewiesen werden. Bild: Ring.

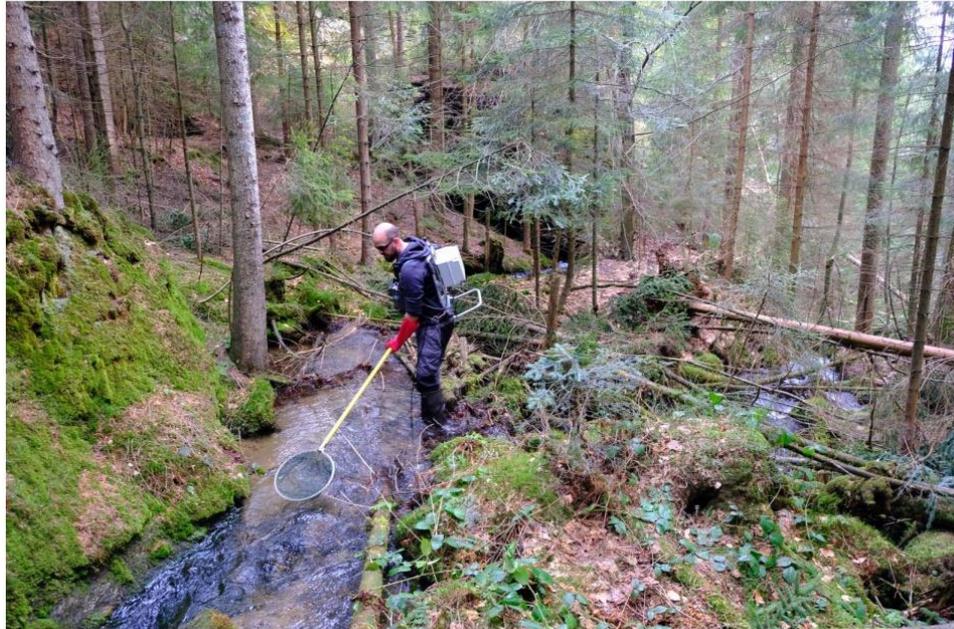
**Abb. 9:** Befischung oberhalb des zweiten, größeren Absturzes. Hier konnten keine Bachforellen mehr nachgewiesen werden. Bild: Ring.

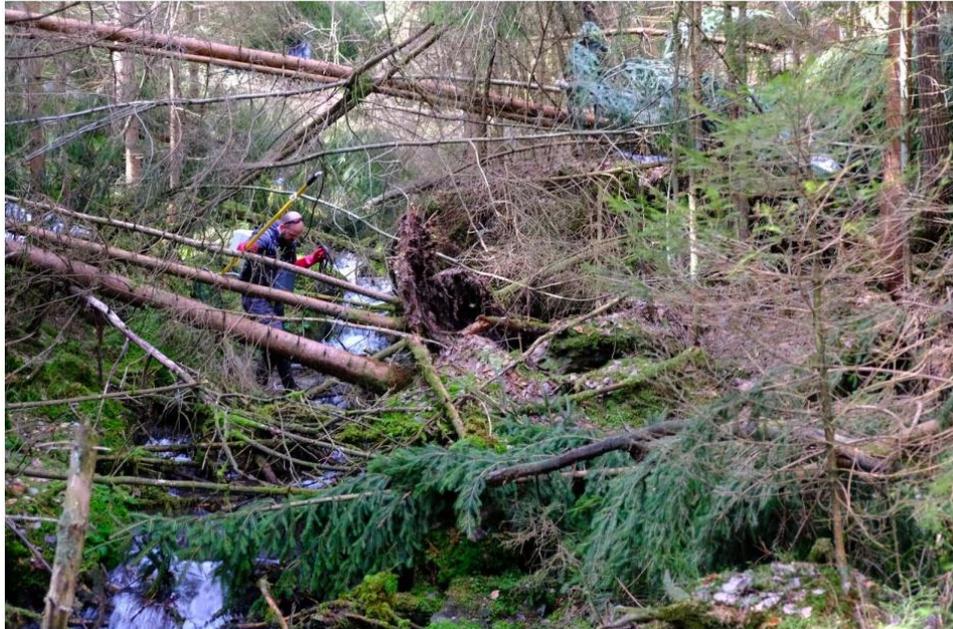
**Abb. 10:** Koppenbach oberhalb des großen Absturzes am 3. April 2019. Hier konnten keine Bachforellen mehr nachgewiesen werden. Bedingt durch den Schneebruch des letzten Winters war die Befischung nur unter erschwerten Bedingungen möglich. Bild: Ring.

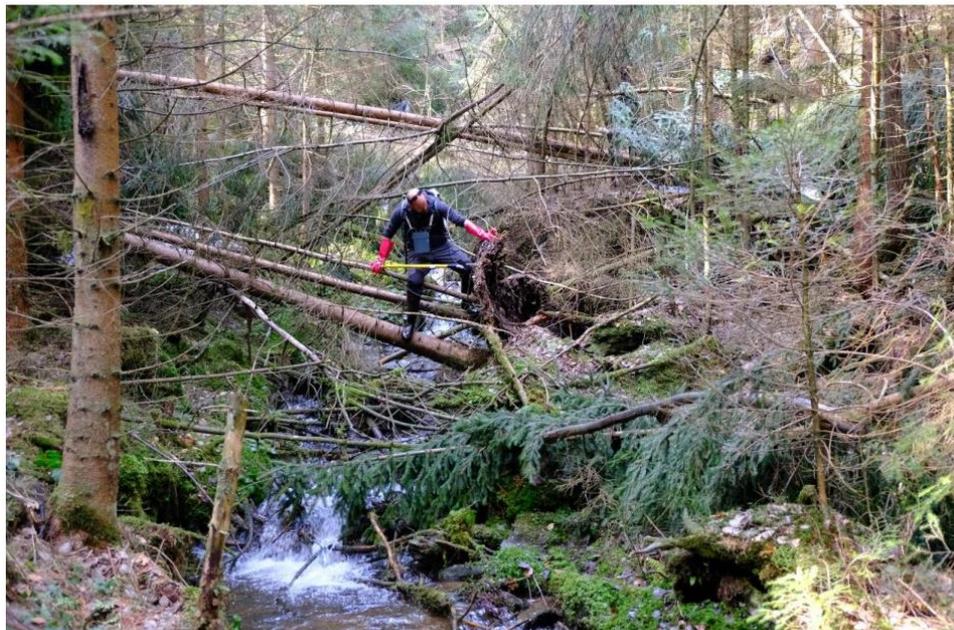
**Abb. 12:** *Erschwerte Befischungsbedingungen wegen Schneebruch. Bild: Ring*

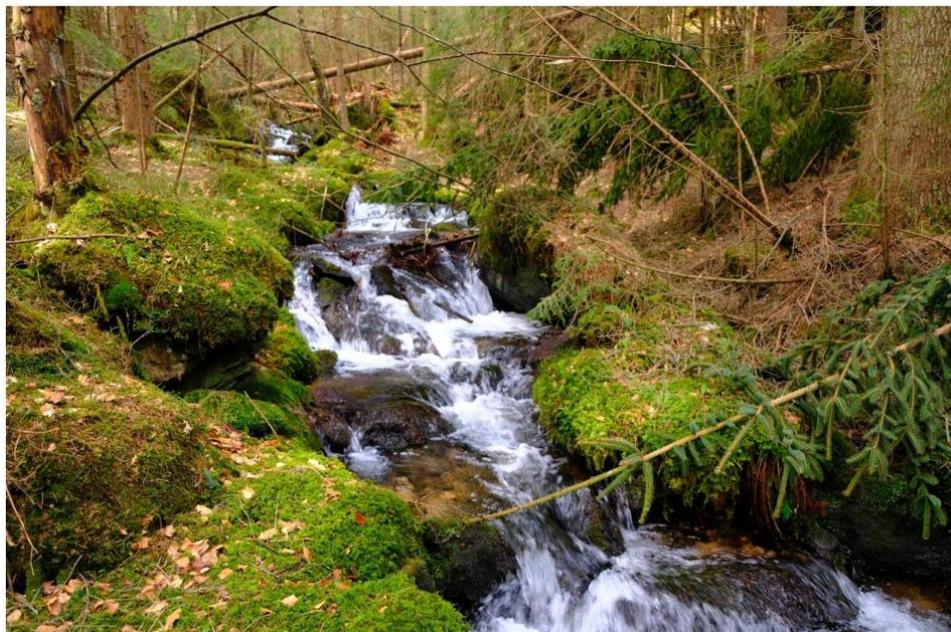
**Abb. 13:** Geschätzter Abfluss am 3. April 2019:  $(50 \pm 20)$  l/s. Bild: Ring.

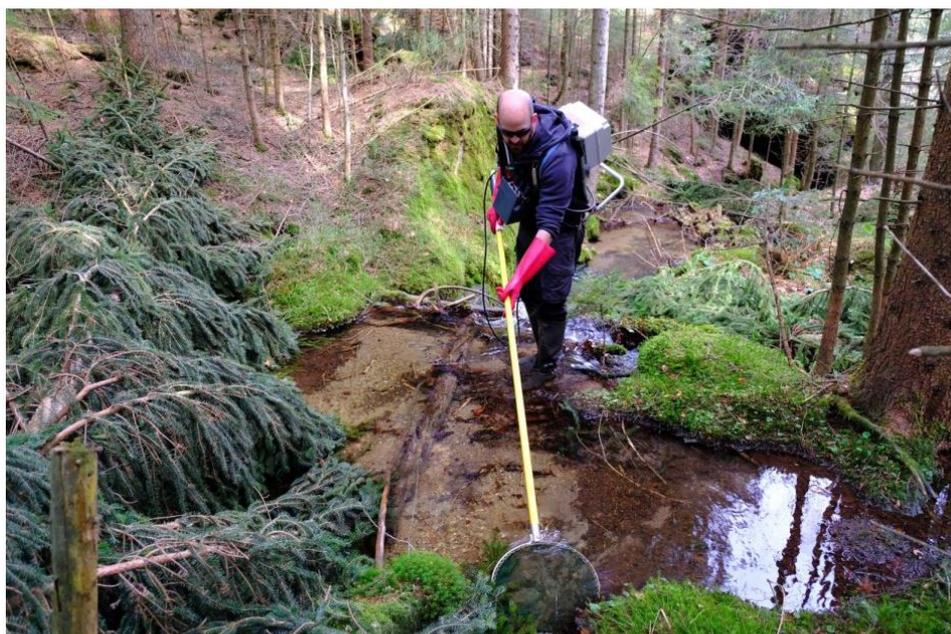
**Abb. 14:** Befischt wurde stets habitatbezogen. Hier Streckenabschnitt. Bild: Ring
