E-A-Bilanzierung gemäß BayKompV und Betroffenheit Fischotter

WKA Felsentunnel an der Ramsauer Ache – Neubau Wasserkraftanlage

Auftraggeber: WKW Felsentunnel GmbH & Co
Bergener Str. 10
94256 Drachselsried

Verfasser: nature concept
Dr. Hanno Voigt
Krug-von-Nidda-Str. 5
01705 Freital OT Saalhausen

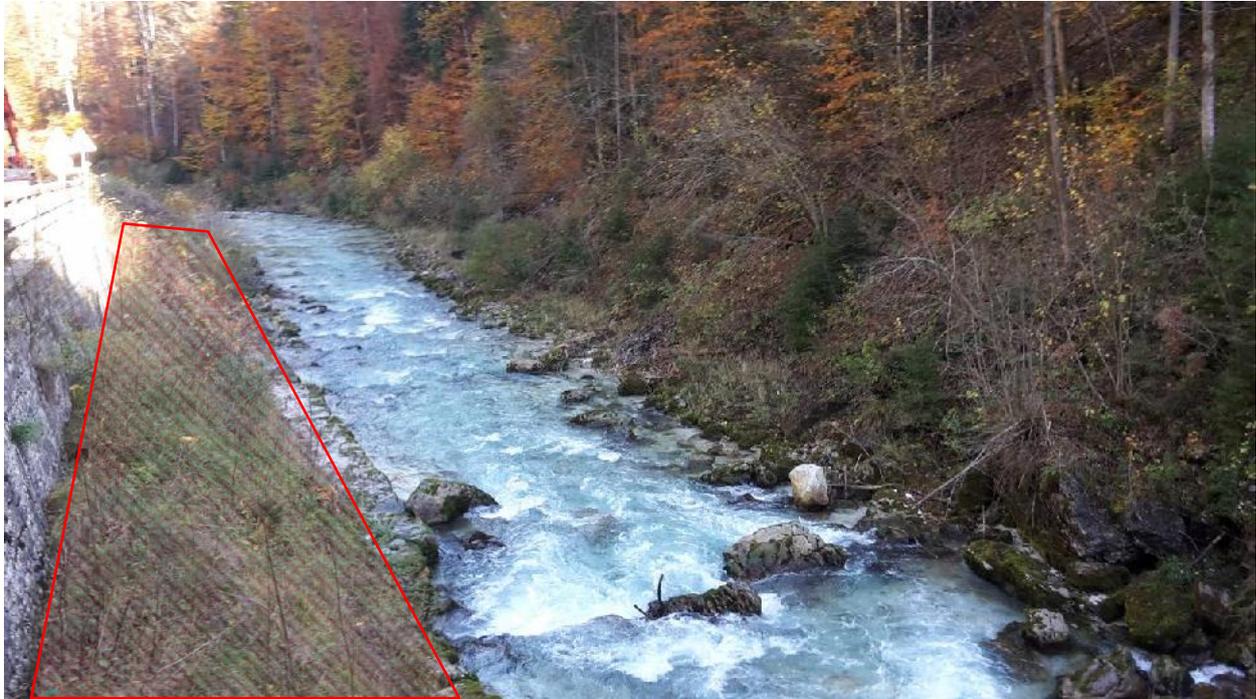
Abb. 1: Blick stromab auf den geplanten Standort (schraffierte Fläche) der Fischaufstiegsanlage am linken Ufer der Ramsauer Ache unmittelbar unterhalb des geplanten Wehres (Foto: 20.10.2017)

Der Flächenkomplex 1 (Böschung bzw. Ufer zwischen Bundesstraße und Ramsauer Ache) umfasst den Bereich einer mittels einer Stein-Beton-Mauer am Böschungsfuß der Bundesstraße befestigten Uferböschung der Ramsauer Ache, die teils mit punktuell Jungwuchs von Gehölzen und überwiegend krautiger Vegetation bestanden ist, wobei der Aufwuchs abschnittsweise regelmäßig im Rahmen von Instandhaltungsarbeiten beseitigt wird, so dass keine nennenswerte Biotop- und/oder Habitateignung festzustellen ist.

Im Bereich dieser Fläche soll die Fischaufstiegsanlage sowie der Bereich für den Fischabstieg errichtet werden, bauzeitlich wird hier von unterhalb die Baustraße geführt, die mittels Flussschotter hergestellt und nach der Bauphase wieder entsprechend beseitigt werden soll. Abschnittsweise wird diese bauzeitlich notwendige Zuwegung je nach Platzverhältnissen am Uferrand bzw. im Gewässerrandbereich verlaufen.

Dieser Flächenbereich wurde aufgrund der Lage und Ausprägung gemäß der Biotopwertliste als **V51 - Grünflächen u. Gehölzbestände junger bis mittl. Ausprägung entlang von Verkehrsflächen** eingestuft.

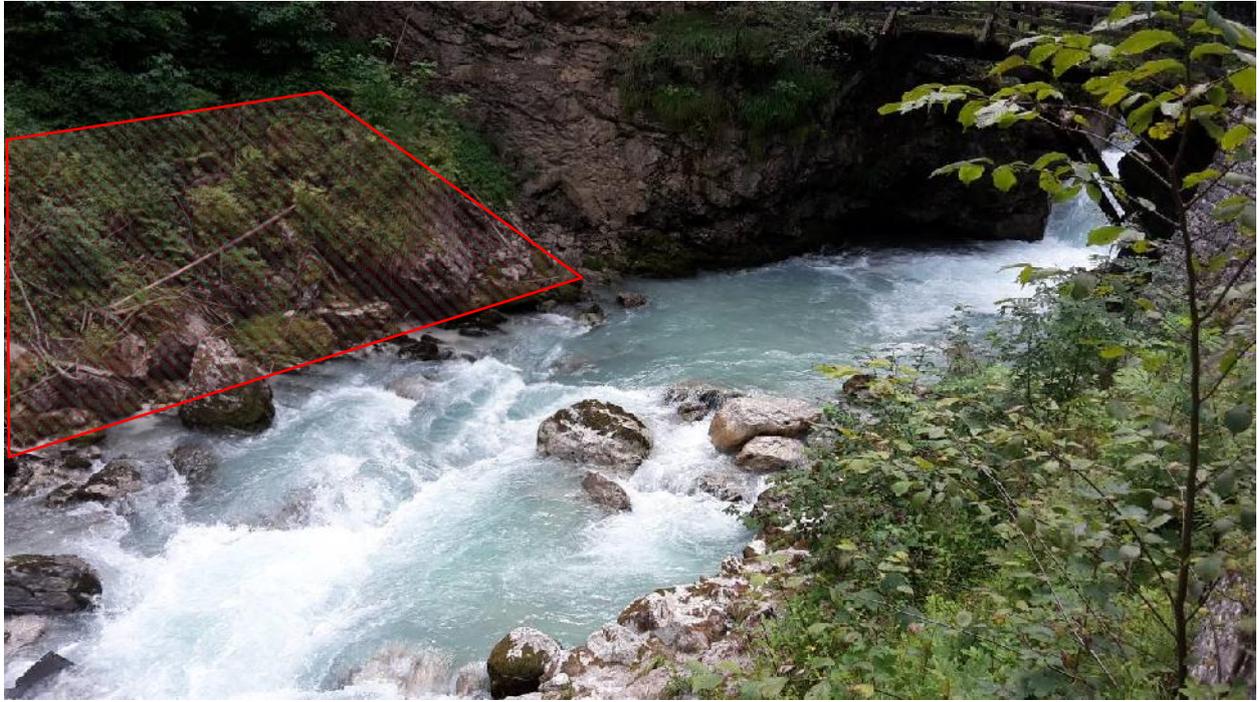
Abb. 2: Blick auf den geplanten Standort (schraffierte Fläche) des unterirdischen und überflutbaren Technikraumes am rechten Ufer der Ramsauer Ache unmittelbar neben dem geplanten Wehr (Foto: 02.08.2017)

Der Flächenkomplex bzw. Fläche 2 ist das rechte Ufer (südliche Ufer) der Ramsauer Ache unmittelbar nach der nahezu senkrechten Felspartie des Felsentores und ist durch Geröll sowie teils punktuellen Jungwuchs von Gehölzen, insgesamt jedoch überwiegend krautige Vegetation der Gewässerufer bzw. Waldränder gekennzeichnet, wobei der Aufwuchs regelmäßig im Rahmen von Hochwässern gestört bzw. beseitigt wird.

Dieser Flächenbereich wurde aufgrund der Lage und Ausprägung gemäß der Biotopwertliste als **L511-WA91E0* Quellrinnen, Bach- und Flussauenwälder, junge Ausprägung** eingestuft.

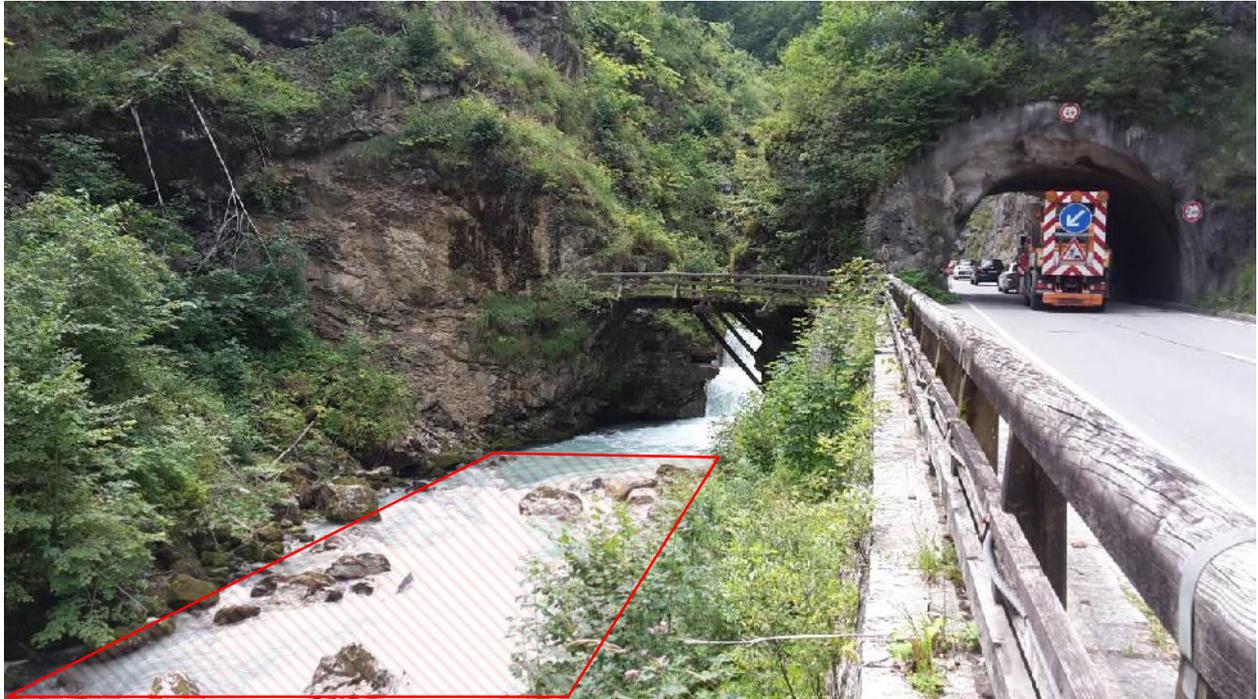
Abb. 3: Blick stromauf auf den geplanten Standort (schraffierte Fläche) des Stauwehres einschließlich Tosbecken und Gegenschwelle in der Ramsauer Ache unmittelbar unterhalb des Felsentores (Foto: 02.08.2017)

Flächenkomplex 3 umfasst die aquatischen Bereiche in der Ramsauer Ache, die abschnittsweise als geschütztes Biotop erfasst sind (Abschnitt von ca. 325 m unterhalb Felsentor bis zur Sohlschwelle am Fluss-km 5+773, vgl. dazu ausführlich LBP und Anlagen). Im Bereich unmittelbar unterhalb des Felsentores soll hier das regulierbare Wehr in der Ramsauer Ache im Rahmen des Vorhabens errichtet werden, um einerseits die Nutzung des abfließenden Wassers zur umweltfreundlichen Energiegewinnung und andererseits die Schaffung der Längsdurchgängigkeit des anthropogen stark beeinflussten Gewässerlaufs der Ramsauer Ache insgesamt (wieder)herzustellen und dauerhaft zu sichern.

Dabei wird der doppelte Sohlabsturz an der Engstelle bei Fluss-km 6+100, Abschnitt 64a im Betriebszustand vollständig ein- bzw. überstaut und damit einerseits für obligat aquatische durchgängig gestaltet und andererseits ist durch diese vorhandene Struktur dann eine Strukturierung des vergleichsweise kurzen (ca. 100 m) Einstaubereichs gegeben, die Tiefenvarianz und Strömungsvielfalt im Staubereich begünstigt.

Dieser Flächenbereich wurde aufgrund der Lage und Ausprägung sowie der vorliegenden amtlichen Einschätzung gemäß der Biotopwertliste als **F13-FW00BK - Deutlich veränd. Fließgewässer** eingestuft, in Bereichen ohne aktuelle Biotopausprägung aufgrund von Isolation als **F13 - Deutlich veränd. Fließgewässer**.

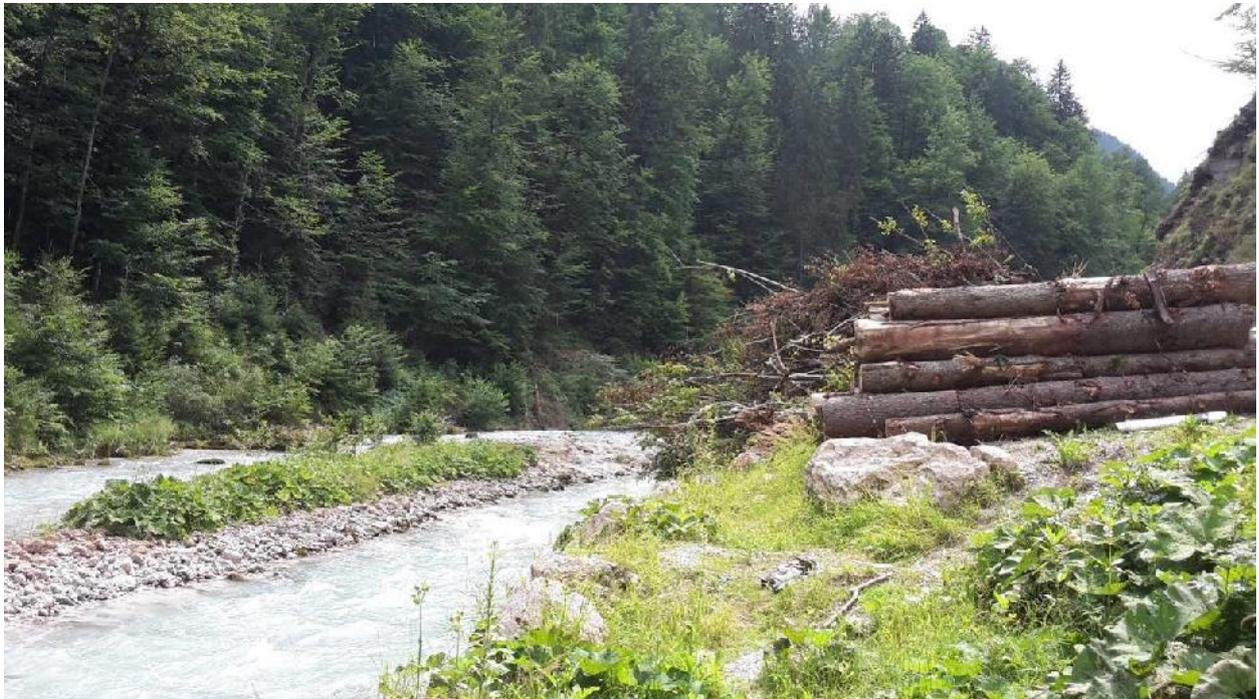
Abb. 4: rechts im Bild die als Polterplatz genutzte Schotterfläche des geplanten Standorts des Betriebsgebäudes neben der B 305 auf Flurstück 708/12 (Foto: 02.08.2017)

Die für die Errichtung des Betriebsgebäudes sowie der zugehörigen Stellfläche notwendige Fläche wurde aktuell aufgrund Ausprägung und Nutzung als **V12 - befestigte Schotterfläche** bewertet.

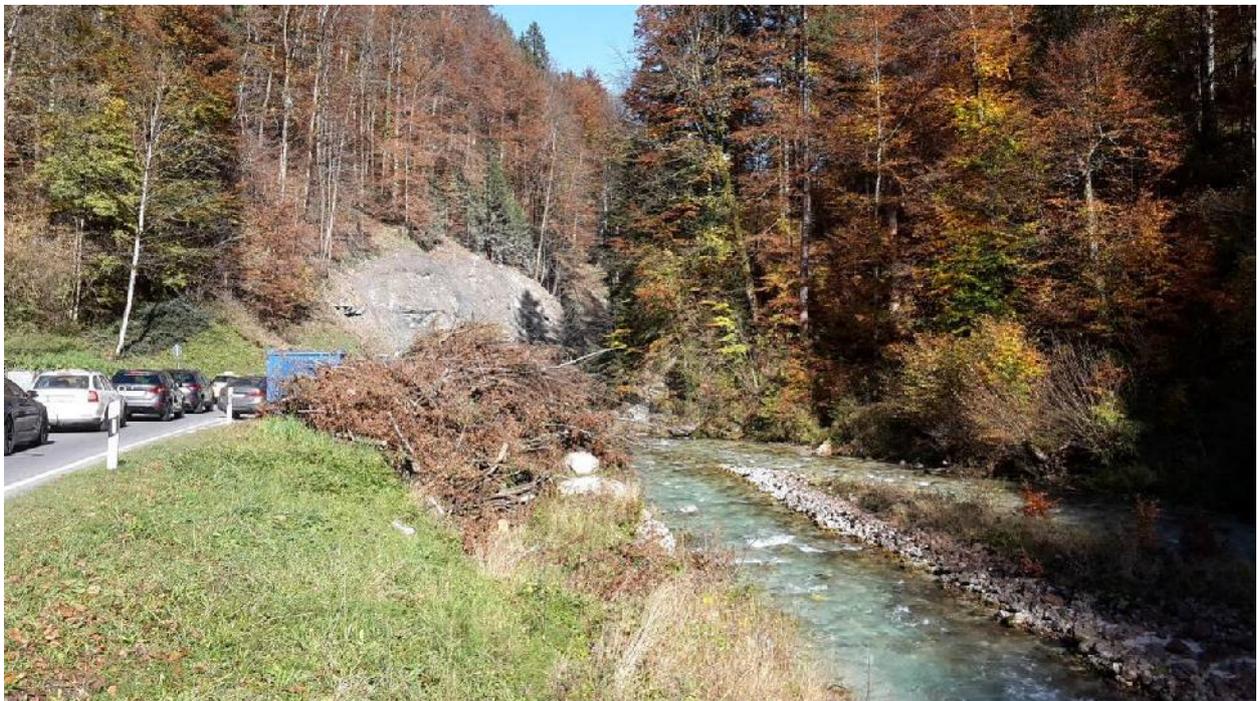
Abb. 5: Blick talabwärts auf die als Polterplatz genutzte Schotterfläche des geplanten Standorts des Betriebsgebäudes neben der B 305 auf Flurstück 708/12 (Foto: 20.10.2017)

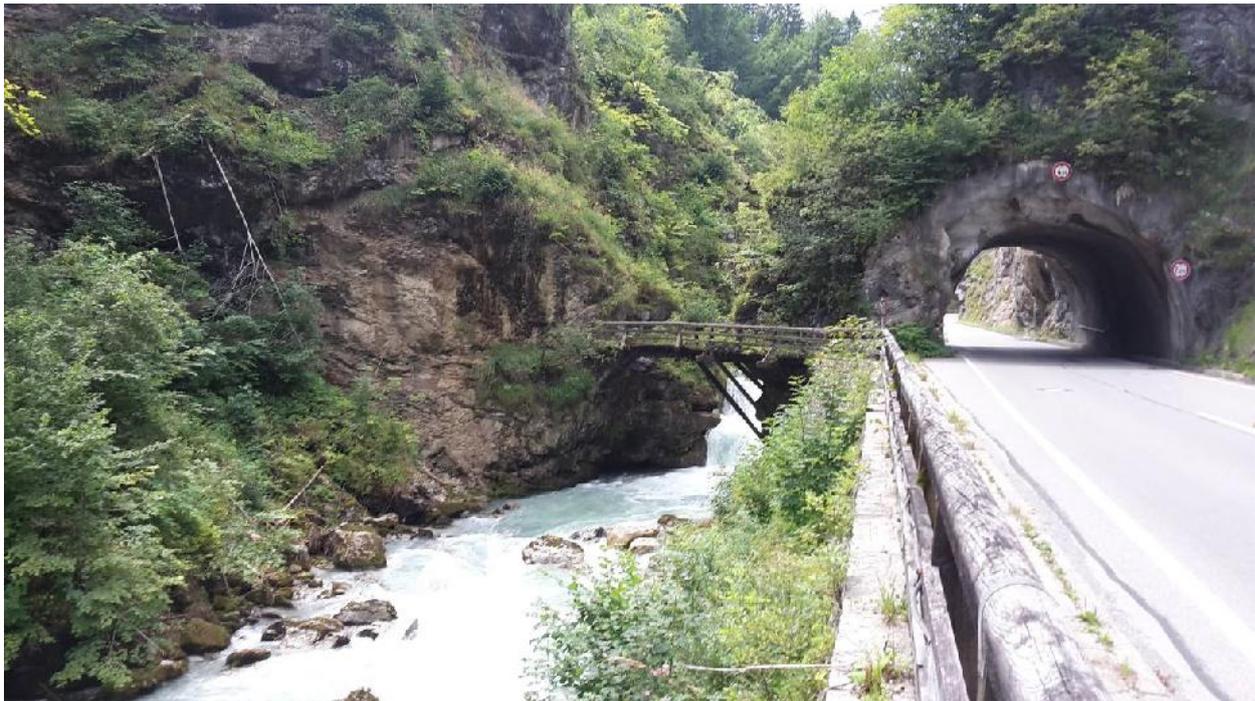
Abb. 6: Blick auf den geplanten Standort der WKA Felsentunnel an der Ramsauer Ache von unterhalb entgegen der Fließrichtung (Foto: 02.08.2017)

Der geplante Vorhabensbereich befindet sich an der Ramsauer Ache am Fluss-km 6+050 zwischen den Ortslagen Ramsau und Berchtesgaden. Die geplante Errichtung des Wehres mit integrierter Turbine und Fischauf- und -abstieg ist unmittelbar unterhalb des Felsentores vorgesehen (Abb. 6). Aufgrund der Absturzhöhen und der Bauform der vorhandenen Sohlschwellen in der Ramsauer Ache ist eine Passierbarkeit für wandernde Fische und aquatische Wirbellose aktuell nicht gegeben. Die Sohlschwellen stellen daher Barrieren innerhalb des Fließgewässersystems dar.

Aktuell kann der Fischotter talaufwärts entlang der Ache nur bis zum Felsentor wandern (vgl. Abb. 6), anschließend wäre er gezwungen, neben den Sohlabstürzen zu klettern (sehr unwahrscheinlich) oder die Passage durch den Straßentunnel der B 305 zu wählen. Künftig kann der Fischotter entlang der Begrenzungen der Fischaufstiegsanlage bis in Höhe der Wehrkrone gelangen und könnte dann durch den Rückstaubereich schwimmen. Alternativ könnte er weiterhin die Passage durch den Straßentunnel der B 305 wählen, was jedoch durch V2 vermieden werden soll, um Verletzung oder Tötung von Individuen vorsorglich vorzubeugen. Damit wird der Migrationsweg zwar nicht maßgeblich verbessert, jedoch bisher vorhandene Gefährdungen weiter minimiert.

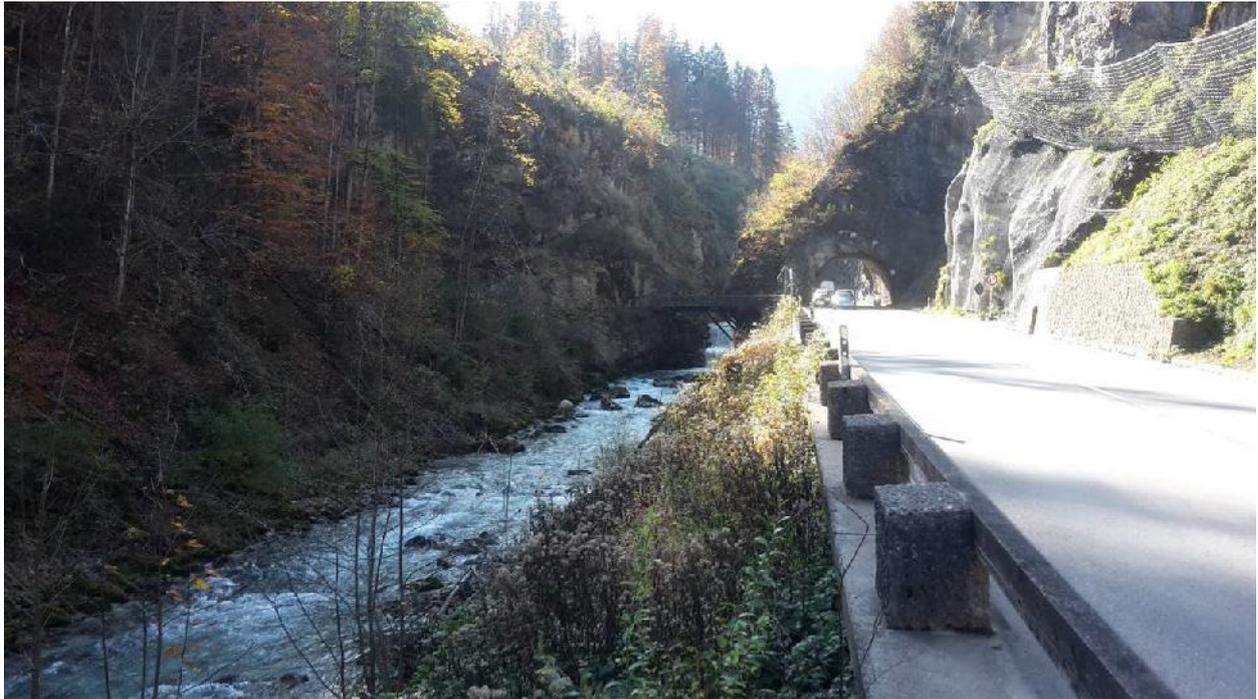
Abb. 7: Blick von unterhalb entgegen der Fließrichtung auf die vorgenommenen Felsvernetzungen am Felsentor entlang der B 305 unmittelbar neben dem geplanten Standort der WKA Felsentunnel an der Ramsauer Ache (Foto: 20.10.2017)

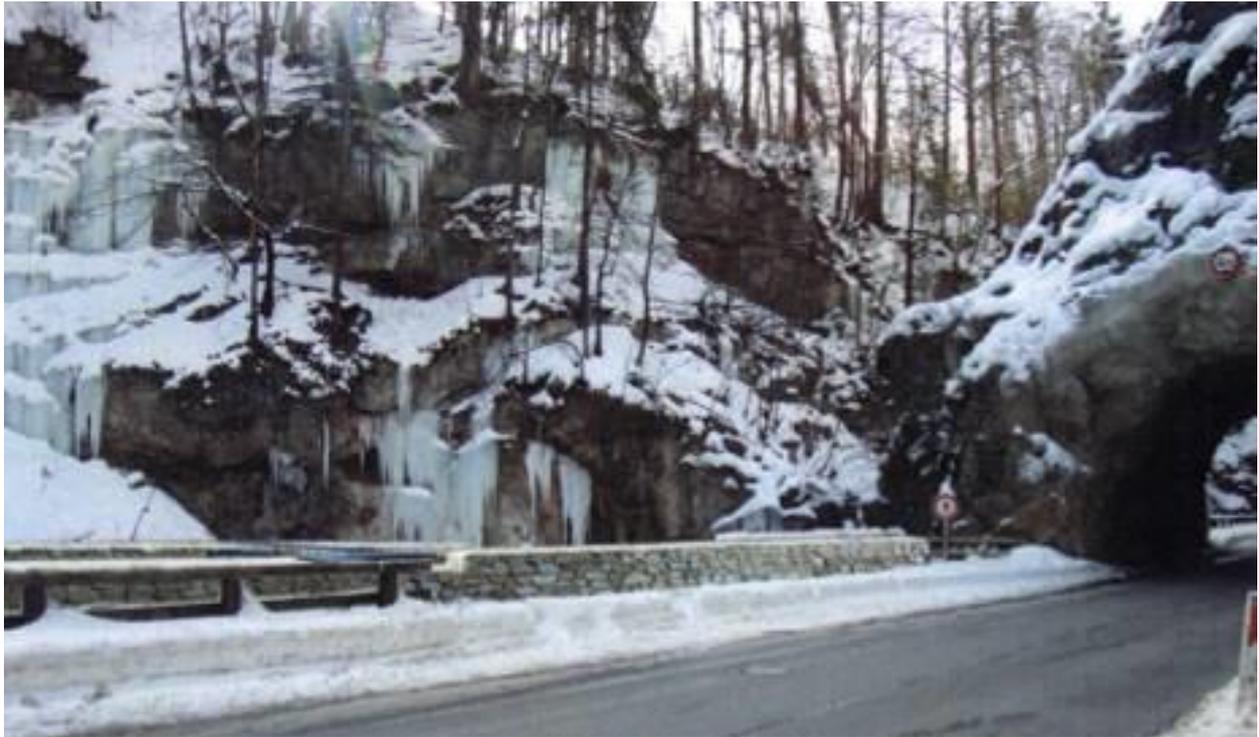
Abb. 8: Visualisierung des geplanten Stauwehres der WKA Felsentunnel an der Ramsauer Ache von der Bundesstraße aus (Quelle: Längst 2010)

Insbesondere von der Bundesstraße aus (linke Uferseite) wird sich die Gesamtanlage so einordnen, dass prinzipiell alle Bauteile des Stauwehres unterhalb der Oberkante der Böschung der Bundesstraße liegen werden, so dass auch künftig der aktuelle Landschaftsblick entlang des Tales der Ramsauer Ache mit den markanten Talhängen erhalten bleibt (vgl. Abb. 8+9).

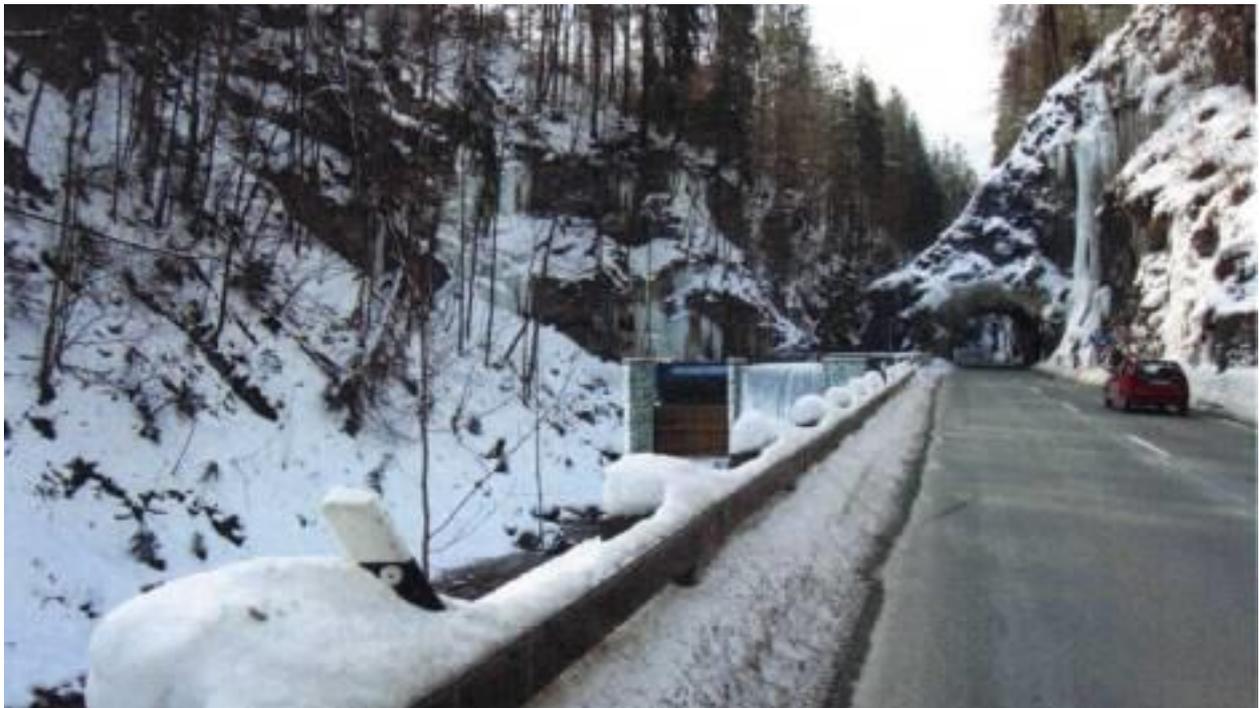
Abb. 9: Visualisierung des geplanten Stauwehres der WKA Felsentunnel an der Ramsauer Ache von unterhalb neben der Bundesstraße (Quelle: Längst 2010)

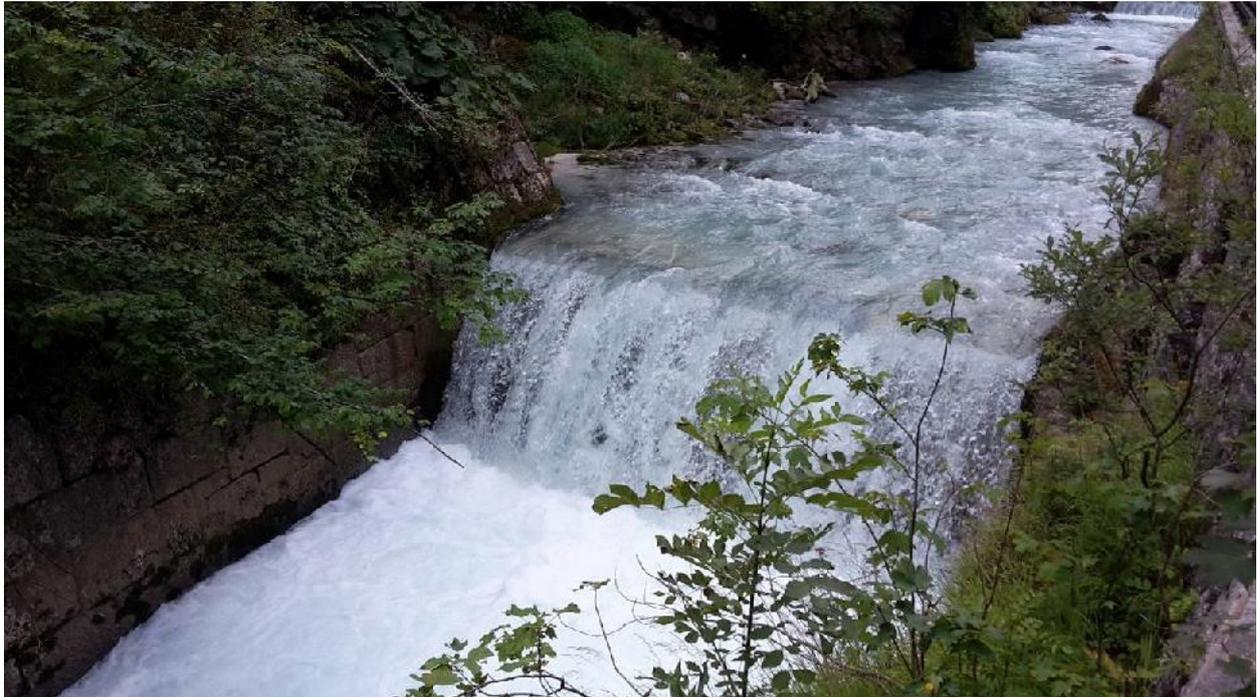
Abb. 10: Blick von unterhalb auf den oberen Absturz des Doppelabsturzes am Fluss-km 6+100 (Abschnitt 64a) in der Ramsauer Ache oberhalb des geplanten Stauwehres, wo die gewässerökologische Durchgängigkeit durch den Einstau hergestellt werden soll (Foto: 02.08.2017)

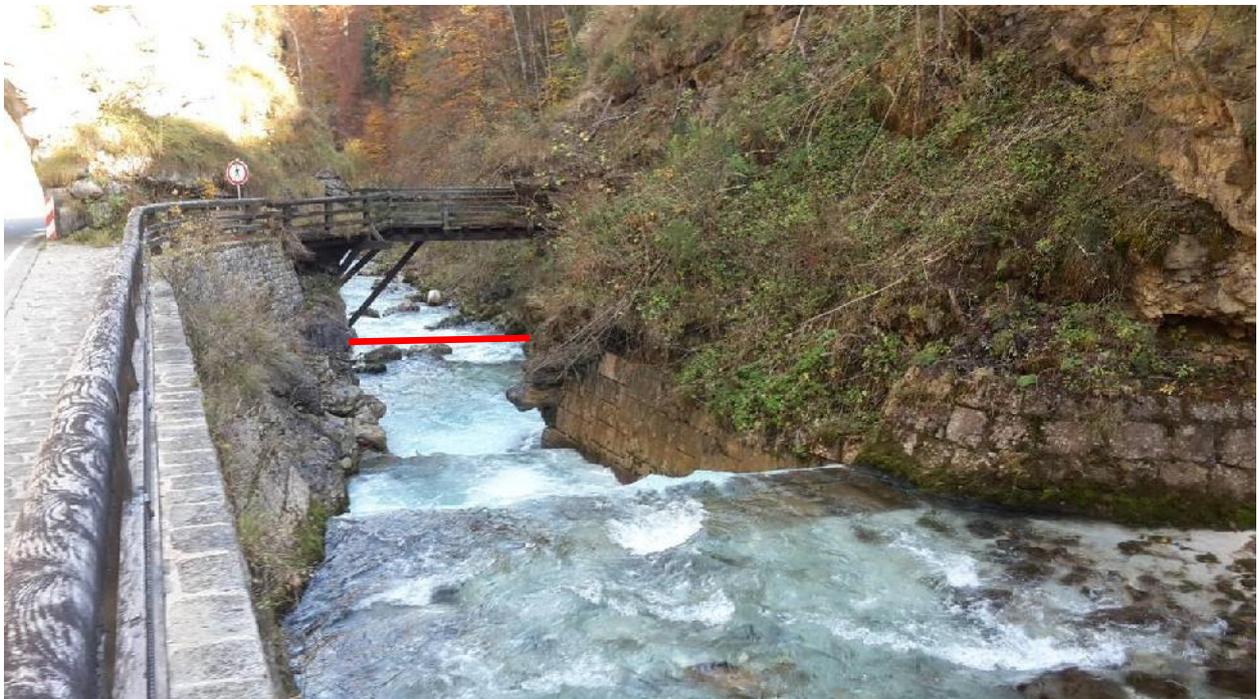
Abb. 11: Blick von oberhalb auf den Doppelabsturz am Fluss-km 6+100 (Abschnitt 64a) in der Ramsauer Ache oberhalb des geplanten Stauwehres (rote Linie), wo die gewässerökologische Durchgängigkeit durch den Einstau hergestellt werden soll (Foto: 02.08.2017)

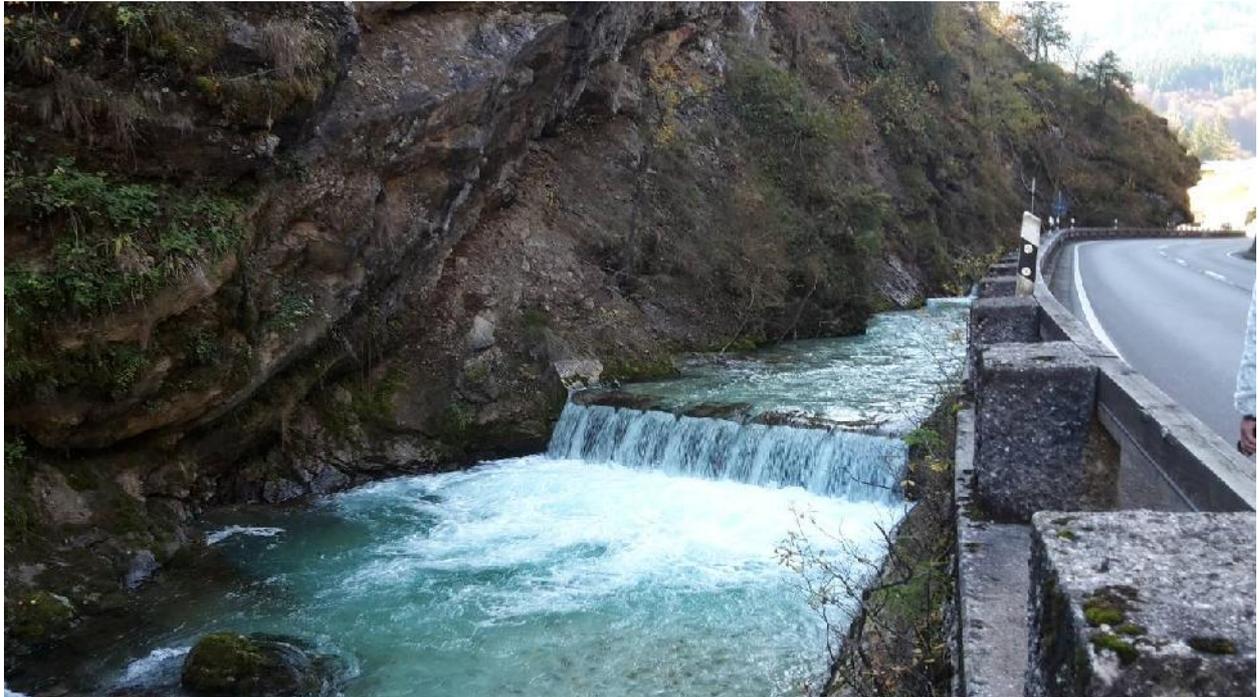
Abb. 12: Blick von unterhalb auf den Sohlabsturz am Fluss-km 6+180 (Abschnitt 65a) in der Ramsauer Ache unmittelbar oberhalb des geplanten Einstaubereiches, wo die gewässerökologische Durchgängigkeit durch Ausbildung einer natürlichen Sohlgleite hergestellt werden soll (Foto: 20.10.2017)

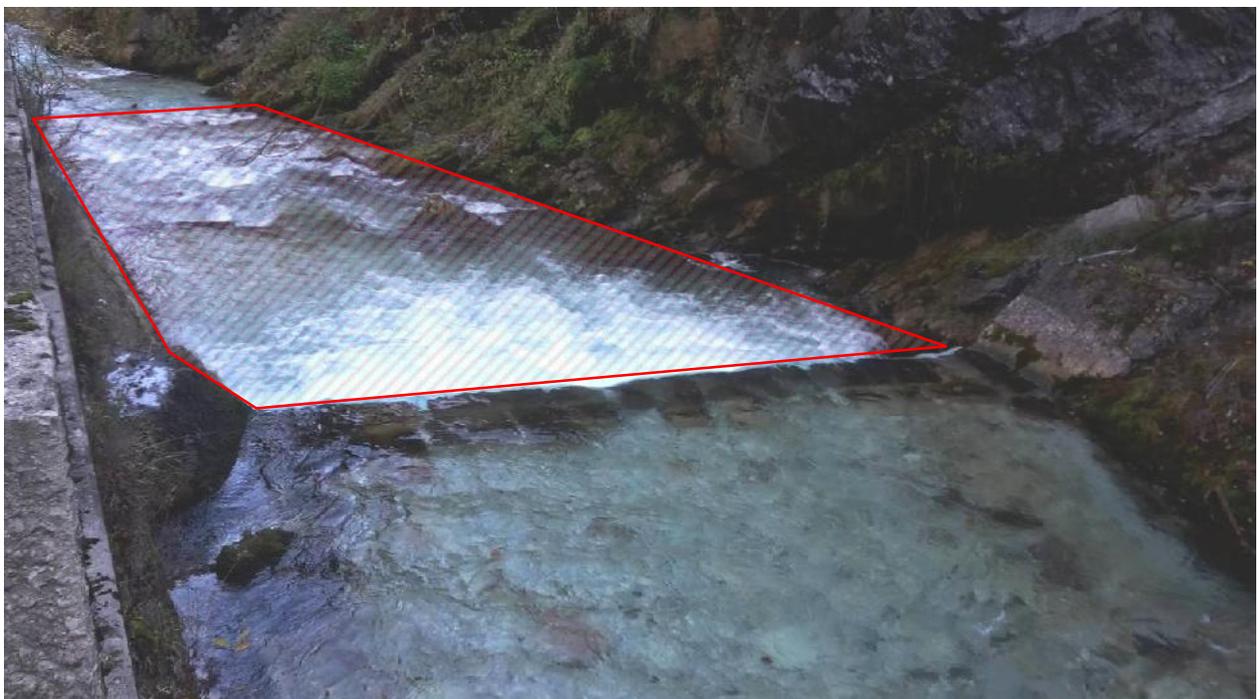
Abb. 13: Blick von oberhalb auf den Sohlabsturz am Fluss-km 6+180 (Abschnitt 65a) in der Ramsauer Ache unmittelbar oberhalb des geplanten Einstaubereiches, wo die gewässerökologische Durchgängigkeit durch Ausbildung einer natürlichen Sohlgleite (schraffierte Fläche) hergestellt werden soll (Foto: 20.10.2017)

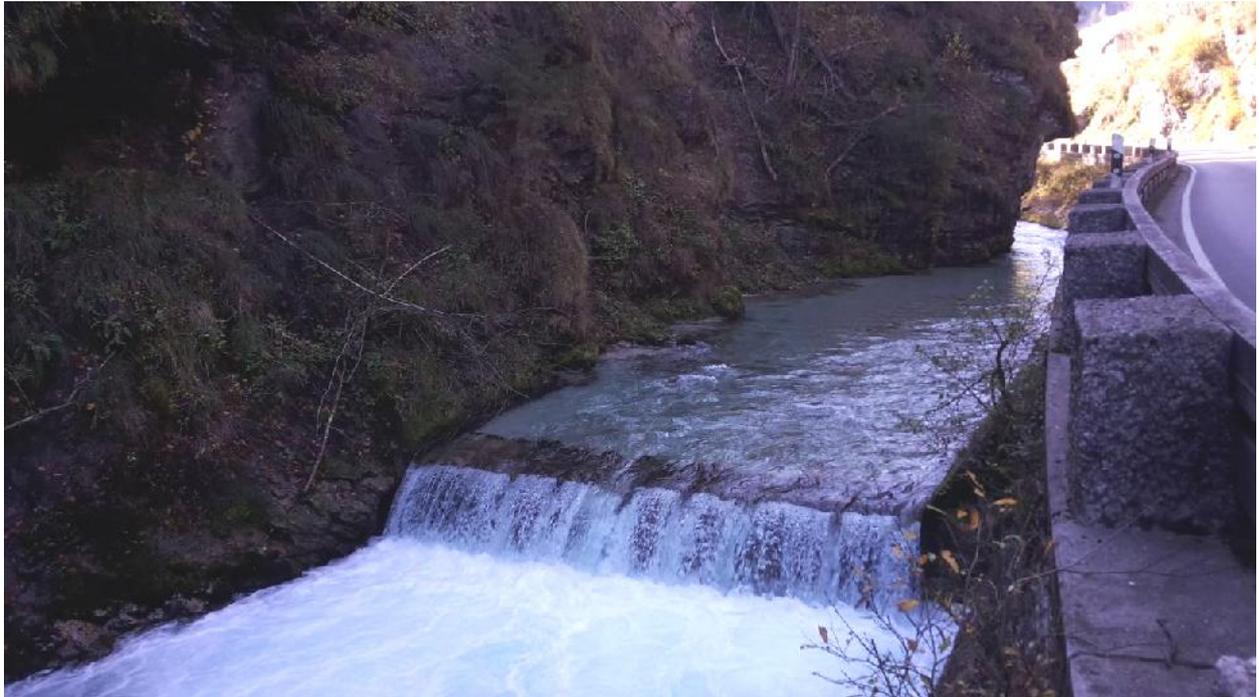
Abb. 14: Blick von unterhalb auf den Sohlabsturz am Fluss-km 6+245 (Abschnitt 65d) in der Ramsauer Ache, wo die gewässerökologische Durchgängigkeit durch Ausbildung einer natürlichen Sohlgleite hergestellt werden soll (Foto: 20.10.2017)

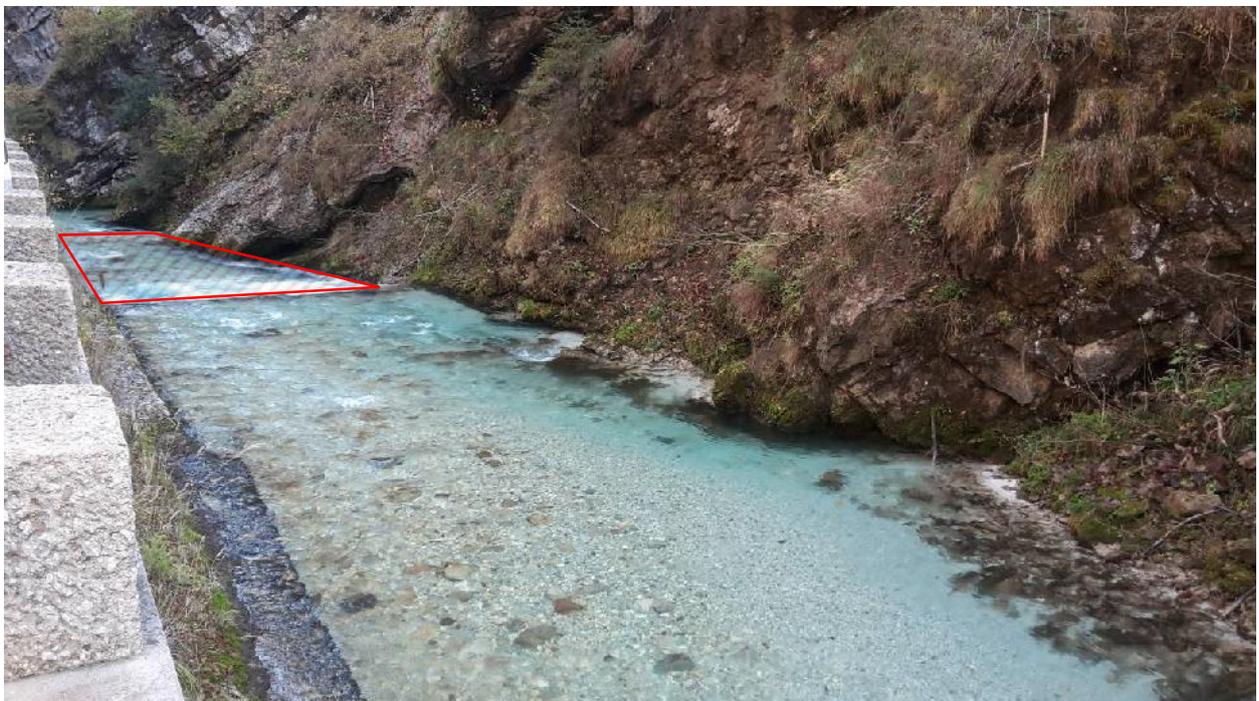
Abb. 15: Blick von oberhalb auf den Sohlabsturz am Fluss-km 6+245 (Abschnitt 65d) in der Ramsauer Ache, wo die gewässerökologische Durchgängigkeit durch Ausbildung einer natürlichen Sohlgleite (schraffierte Fläche) hergestellt werden soll (Foto: 20.10.2017)

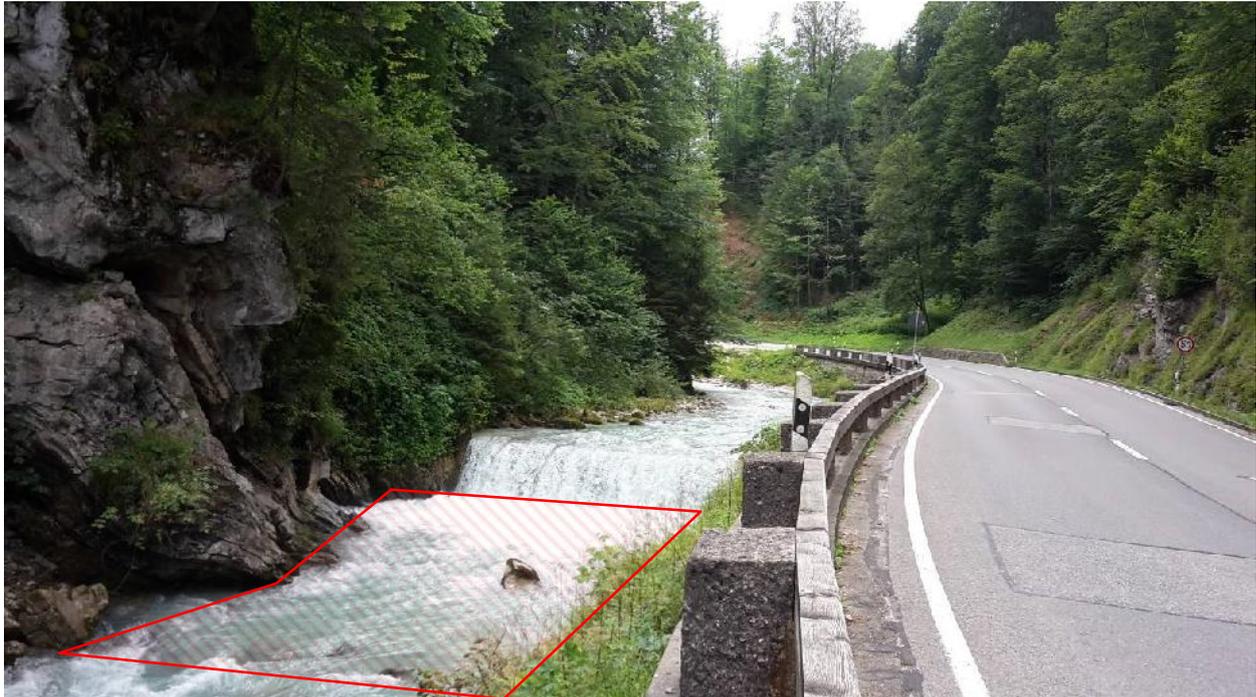
Abb. 16: Blick von unterhalb auf den Sohlabsturz am Fluss-km 5+773 (Abschnitt 60c) in der Ramsauer Ache, wo die gewässerökologische Durchgängigkeit durch Ausbildung einer natürlichen Sohlgleite (schraffierte Fläche) hergestellt werden soll (Foto: 02.08.2017)
