Bachmuschelkartierung im Weißen Regen an der Graßlsäge in Arrach

Artenschutzrechtliche Kartierung im Rahmen der UVP Festlegung (§ 15 Abs. 3 UVPG)
durch das Landratsamt Cham für die geplante Sanierung der Graßlsäge

Gemeinde Arrach

OKTOBER 2021

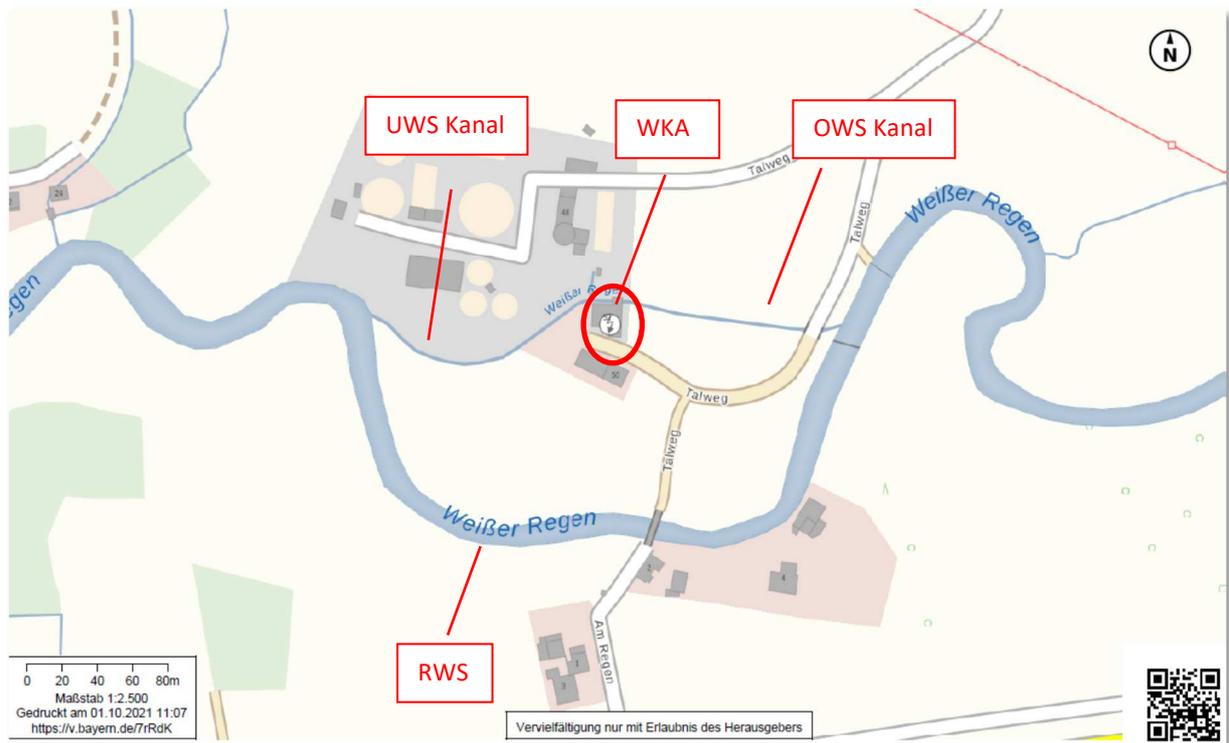
Abb. 2: Übersichtskarte M 1 : 2.500 Graßlsäge am Weißen Regen (Bayerisches Vermessungsamt, gedruckt am 1.10.2021); OWS = Oberwasser; WKA = Wasserkraftanlage; UWS = Unterwasser; RWS = Restwasserstrecke

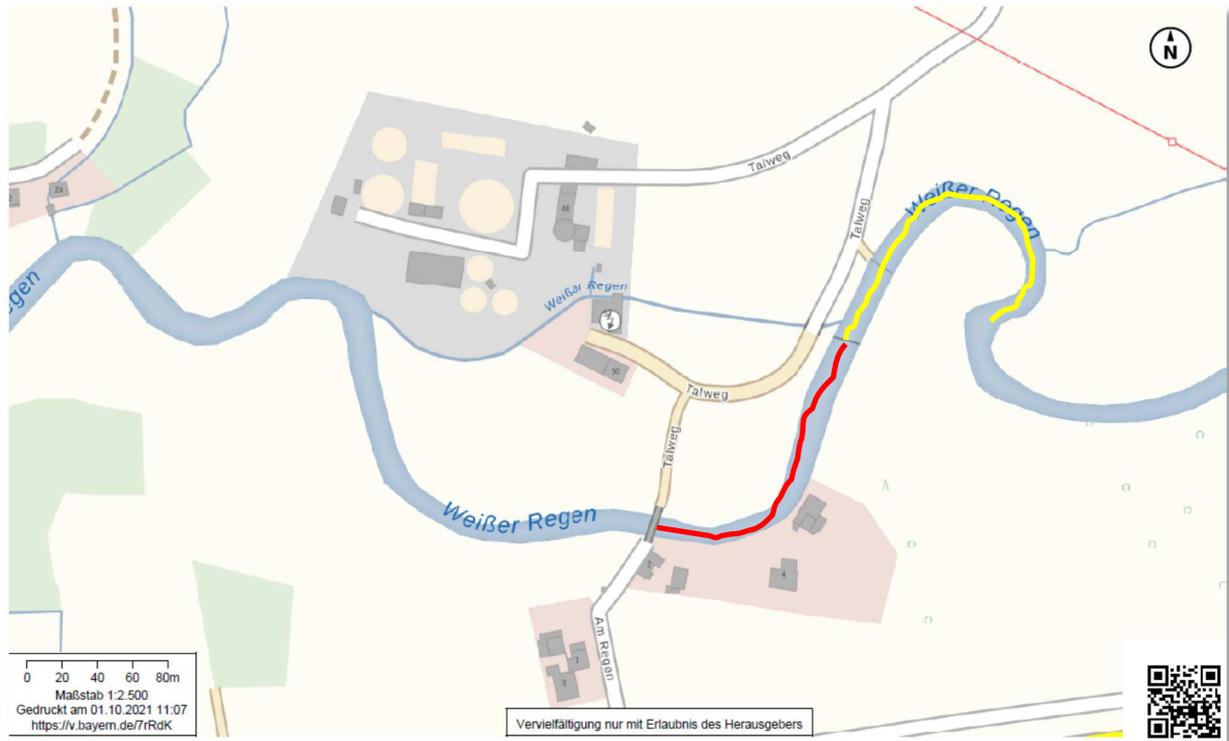
Im Rahmen der UVP Prüfung, wurde am 31.08.2021 vom Ingenieurbüro Pfeffer eine Elektrofischung im Weißen Regen an der Graßlsäge durchgeführt. Dabei wurde die Fischfauna in der Ausleitungsstrecke (ca. 175 m) und flussaufwärts der Wehranlage (ca. 300 m) aufgenommen (siehe Abb. 5).

Abb. 5: Befischungsstrecken der Elektrofischung im Weißen Regen an der Graßlsäge am 31.08.2021; rot = Ausleitungsstrecke ca. 175 m; gelb = flussaufwärts Wehranlage ca. 300 m; (Bayerisches Vermessungsamt, gedruckt am 1.10.2021)

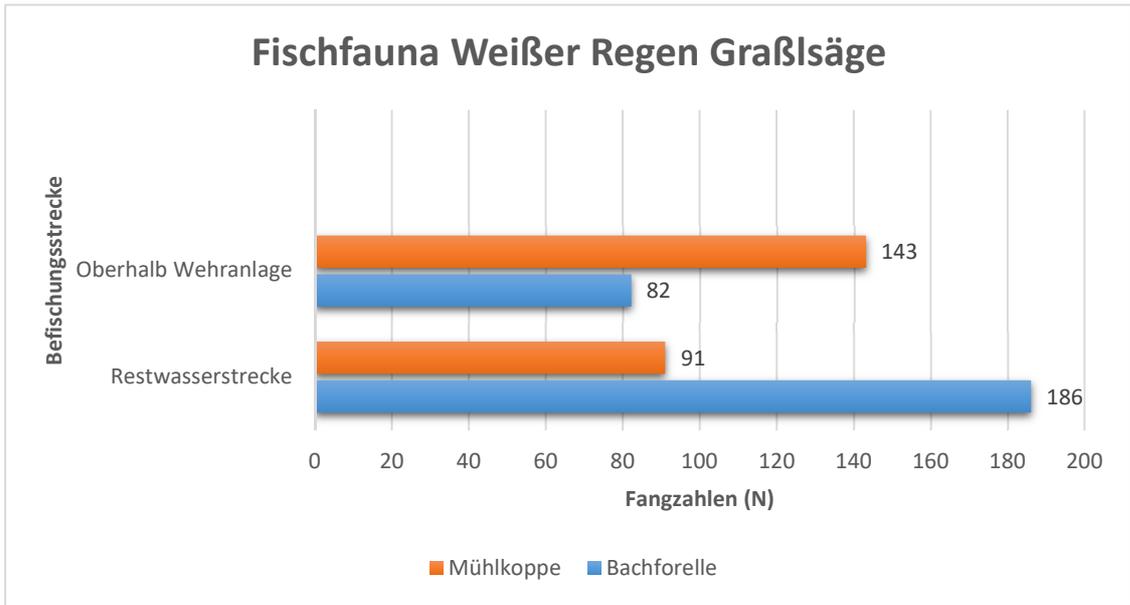
Das Artenspektrum bestand aus Bachforelle und Mühlkoppe. Der Bachforellenbestand war in der Restwasserstrecke etwa doppelt so hoch, wie oberhalb der Wehranlage (siehe Abb. 6). Bei der Mühlkoppe waren die Fangzahlen oberhalb der Wehranlage deutlich höher, als in der Restwasserstrecke (siehe Abb. 6).

Abb. 6: Artenspektrum und Abundanz der Fischfauna im Weißen Regen an der Graßlsäge

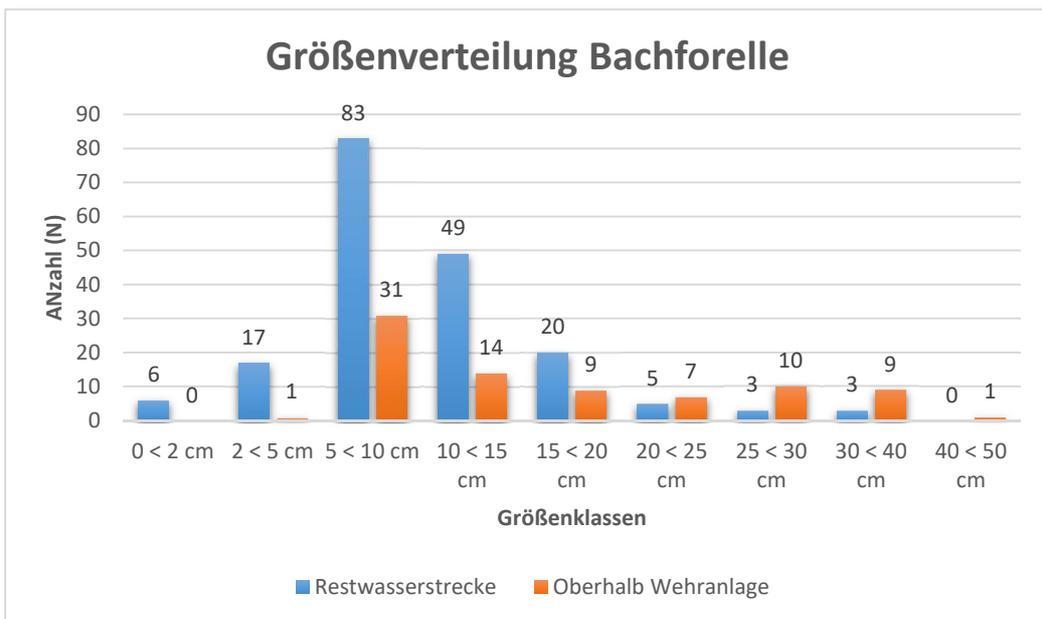
In beiden Befischungsstrecken dominierten Jungfische (5-15 cm) das Fangergebnis der Bachforelle (siehe Abb. 7). Der 0+ Anteil (< 5 cm) war mit ca. zwei Dutzend in der Restwasserstrecke bzw. nur mit einem Einzelnachweis oberhalb der Wehranlage vergleichsweise sehr gering (siehe Abb. 7). Ein ähnliches Bild zeigte sich bei der Anzahl der adulten Bachforellen (> 30 cm), wobei diese Altersgruppe oberhalb der Wehranlage stärker vertreten war, als in der Restwasserstrecke (siehe Abb. 7).

Abb. 7: Größenklassenverteilung der Bachforellen im Weißen Regen an der Graßlsäge

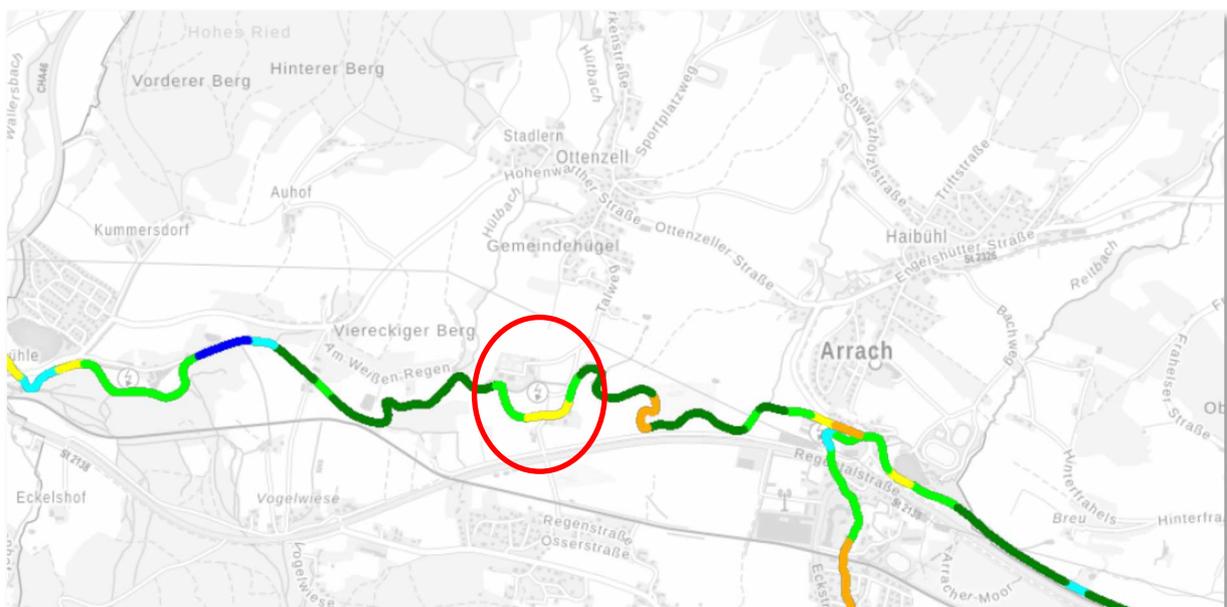
Die letzte offizielle durchgeführte Gewässerstrukturkartierung von 2017 erzielte zwei verschiedene Bewertungen des Weißen Regens im Untersuchungsgebiet. Im Staubereich der Wehranlage, ein Stück unterhalb der Wehranlage in der Ausleitungsstrecke und ca. von der Mitte der Ausleitungsstrecke bis zum Zusammenfluss mit dem Unterwasserkanal, ist der Weiße Regen **„deutlich verändert“** (siehe Abb. 8). Der restlich verbleibende Abschnitt der Ausleitungsstrecke wurde als **„stark verändert“** eingestuft (siehe Abb. 8).

Abb. 8: Übersichtskarte Gewässerstrukturkartierung am Weißen Regen bei Arrach von 2017 (Umweltatlas Bayern, LfU Bayern 2021); dunkelblau: unverändert; hellblau: gering verändert; dunkelgrün: mäßig verändert; hellgrün: deutlich verändert; gelb: stark verändert, orange: sehr stark verändert

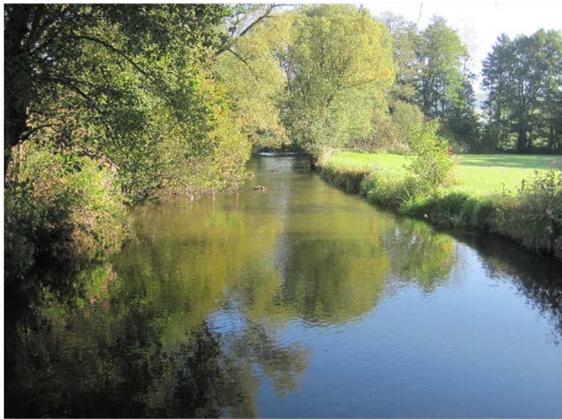
Der Staubereich oberhalb der Wehranlage ist gestreckt und teilweise beschattet (siehe Abb. 9). Die Breiten- und Tiefenvarianz ist gering. Das Strömungsbild ist langsam bis mäßig fließend. Die Sohle wird von Fein- und Mittelkies dominiert, begleitet von Grobkies und einzelnen kleinflächigen Sandbänken. Uferverbauungen sind nicht erkennbar. Landwirtschaftlich genutzte Grünflächen grenzen ohne Gewässerrandstreifen unmittelbar bis an den Weißen Regen. Die Ufervegetation besteht überwiegend aus Weiden in der Baumschicht und neophytischen Hochstauden.

Abb. 9: Staubereich oberhalb Wehranlage

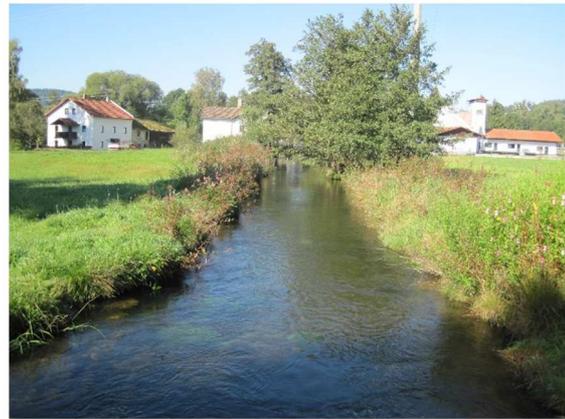
Der Oberwasserkanal ist begradigt, unbeschattet und schnell fließend (siehe Abb. 10). Eine Breiten- und Tiefenvarianz ist nicht ausgebildet. Die Sohle ist flächendeckend mit Feinsediment bedeckt. Die Uferseiten sind mit großen Wasserbausteinen befestigt. Die Ufervegetation wird von einer niedrigen Krautschicht, mit einem geringen Anteil von Neophyten, dominiert. Einzelne Erlen bilden den Gehölzbestand. Pufferstreifen sind an beiden Uferseiten vorhanden.

Abb. 10: Oberwasserkanal

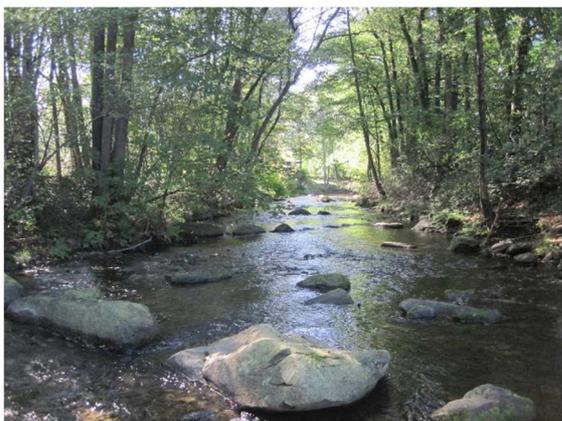
Die Ausleitungsstrecke ist leicht gekrümmt und vollständig beschattet. Die Breiten- und Tiefenvarianz ist mäßig (siehe Abb. 11 und 12). Einzelne Stellen in der Restwasserstrecke sind als pessimal einzustufen, wo eine kritische Wassertiefe herrscht. Die Sohltextur ist überwiegend steinig und gering mit Grob- und Feinkies beigemischt. Nach der ersten Krümmung existiert ein längerer Abschnitt mit einer trägen Fließgeschwindigkeit, wo der Grund von einer dicken Feinsedimentschicht überzogen ist. Die Ufervegetation wird von gewässertypischen Gehölzen (Erle, Esche, Ahorn) geprägt. Die Krautschicht ist aufgrund des vollständigen Beschattungsgrades nur sehr niedrig und lückenhaft ausgebildet. Die Uferseiten sind fast durchgehend versteint.

Abb. 11: Ausleitungsstrecke unterhalb Wehranlage

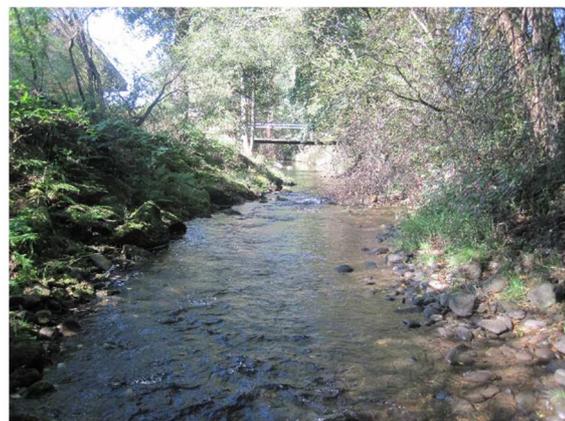
Abb. 12: Ausleitungsstrecke Bereich Talwegbrücke

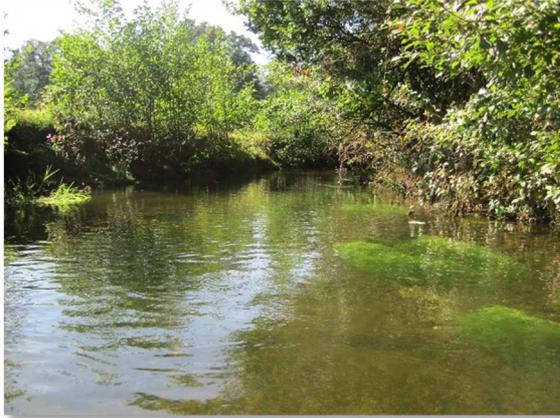
Der Unterwasserkanal ist leicht gekrümmt, halbseitig beschattet und schnell fließend (siehe Abb. 13). Die Breiten- und Tiefenvarianz ist gering. Die Sohle wird von der Fein- Mittelkiesfraktion dominiert und ist teilweise von Makrophyten überdeckt.

Die Uferseiten sind steil abfallend und an den Prallufern z.T. stark erodiert, so dass sich Bermen gebildet haben. Die Uferbegleitvegetation besteht überwiegend aus niedrig- und hochwüchsigen Erlen sowie aus dichten Neophytenbeständen.

Abb. 13: Unterwasserkanal

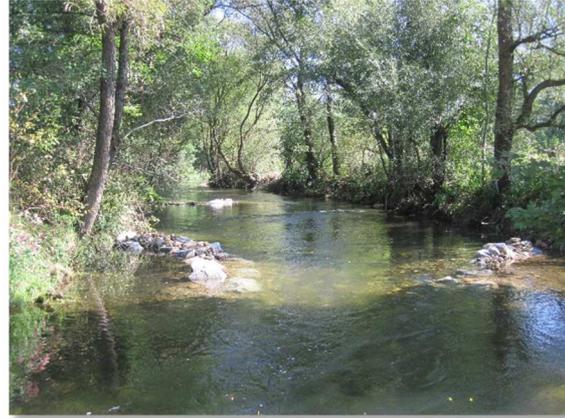
Im Gewässerabschnitt wurden vor kurzem Strömungs- und Lenkbuhnen aus Steinen angelegt und die Sohle mit frischen Grobkies bedeckt (siehe Abb. 14). Die Lenkbuhnen erzeugen eine gute und hohe Strömungsheterogenität, was gleichzeitig auch zu einer günstigen Umlagerung des Sohlsubstrats und einer großen Tiefenvarianz führt. Die Linienführung im Unterwasser ist leicht mäandrierend. Ein lockerer Bestand aus Weiden und Erlen bilden einen teilweisen Beschattungsgrad.

Abb. 14: Unterwasser

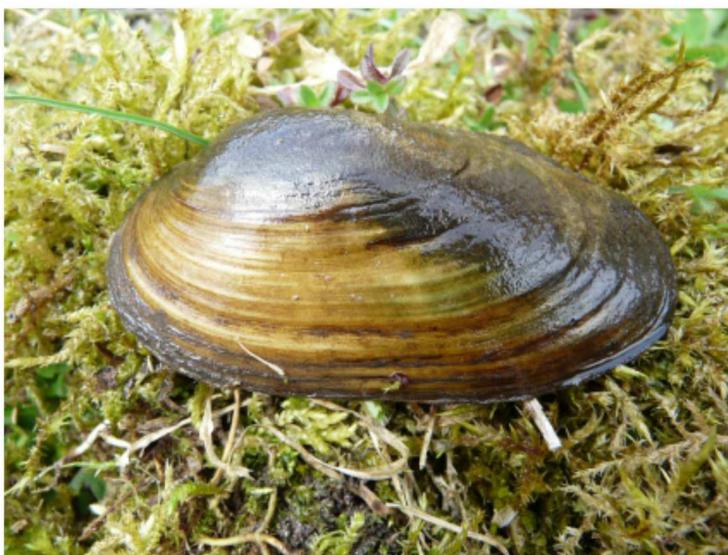
Abb. 15: Bachmuschel (LfU Bayern 2012)

Adulte Bachmuscheln werden je nach Region meist 6 bis 8 cm groß, in einigen Gewässern können sie aber auch eine Länge von 10 cm erreichen. Die Schalenform ist oval-eiförmig bis nierenförmig. Die äußere Schicht der Muschelschale, das sogenannte Periostracum, ist meist braun oder schwarz gefärbt, seltener grünlich (siehe Abb. 15). Je nach Geologie und Gewässertyp kann die Schale zusätzlich mit einer Schicht aus Kalk, Eisen oder Mangan überzogen sein. Die Wirbel an der oberen Schalenseite sind bei älteren Exemplaren oft abgenutzt, nur bei jüngeren Exemplaren sind noch die für Bachmuscheln charakteristischen konzentrischen Falten auf den Wirbeln erkennbar (LfU Bayern 2012).

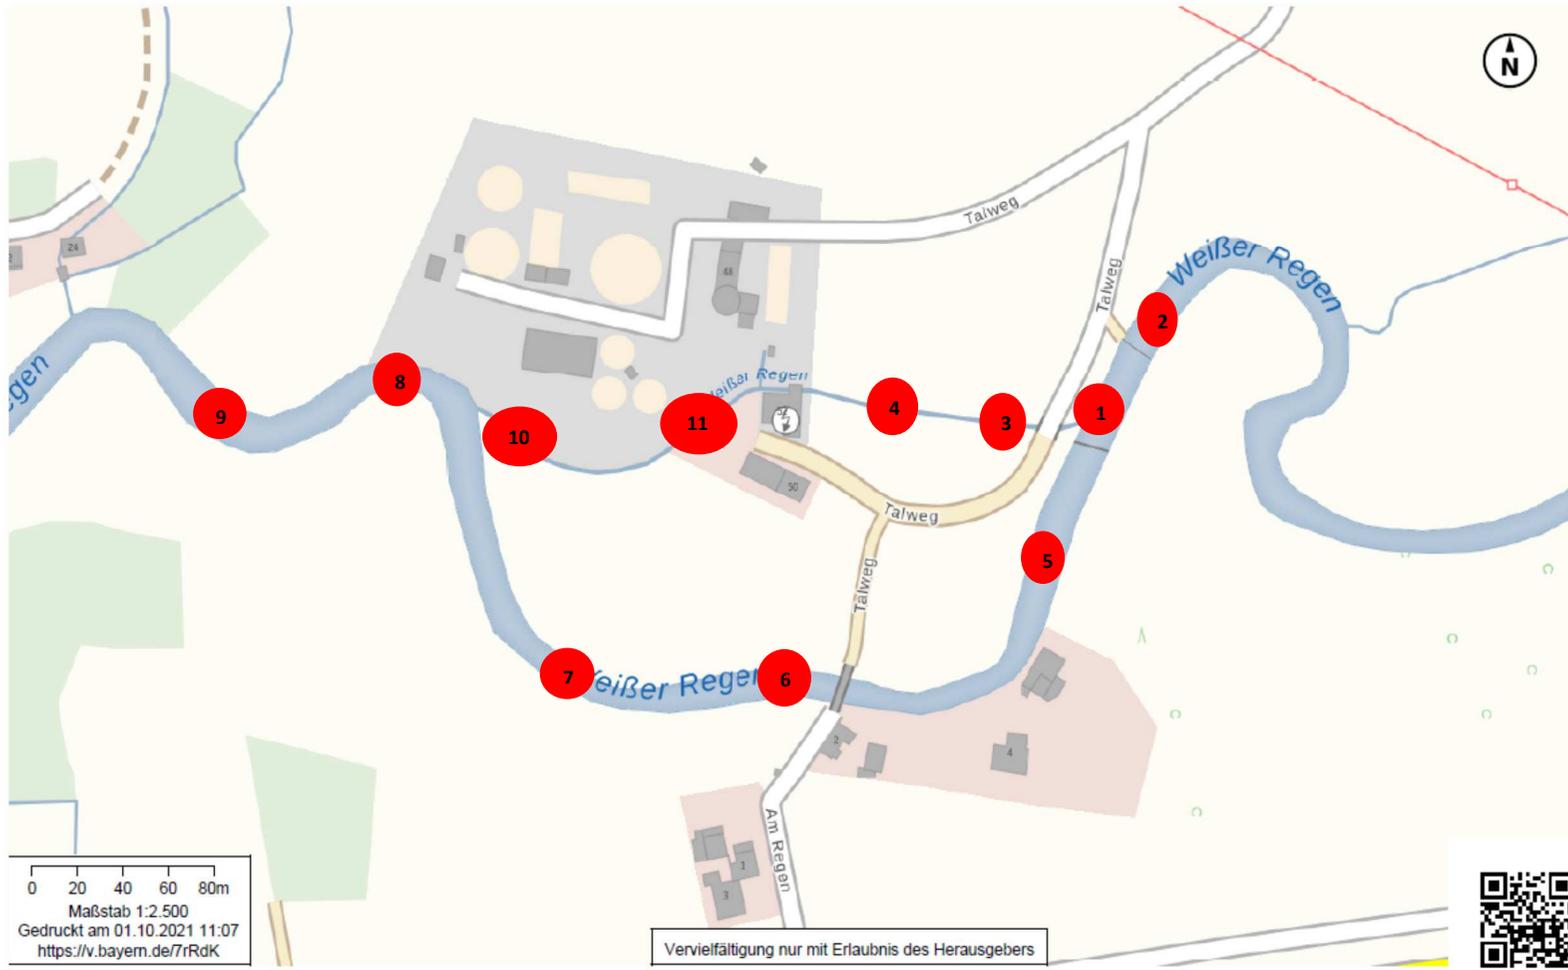
Die Muschelkartierung am 25.09.2021 erfolgte in Anlehnung der FFH Kartieranleitung Bachmuschel LfU Bayern (2013) und umfasste eine Fließstrecke von insgesamt ca. 880 m und elf Probestellen (siehe Abb. 17):

- Staubereich oberhalb Wehranlage ca. 50 m (Probestelle 1-2)
- Oberwasserkanal ca. 150 m (Probestelle 3-4)
- Ausleitungsstrecke ca. 450 m (Probestelle 5-7)
- Unterwasser ca. 110 m (Probestelle 8-9)
- Unterwasserkanal ca. 110 m (Probestelle 10-11)

Abb. 17: Probestellenverteilung im Untersuchungsgebiet Weißer Regen an der Graßlsäge (Bayerisches Vermessungsamt, gedruckt am 01.10.2021)

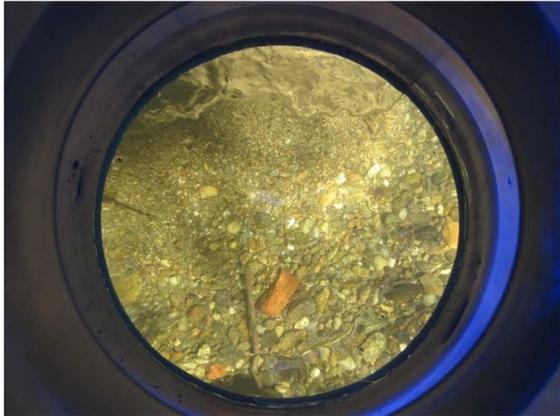
Die Sedimentqualität der Probestellen im Weißen Regen an der Graßlsäge ist insgesamt als ungünstig zu bewerten. Der Sohle im Oberwasserkanal war stark versandet und in der Ausleitungsstrecke stark steinig und äußerlich verfestigt. Selbst das neu eingebrachte Substrat des renaturierten Abschnittes im Unterwasser ist für eine Bachmuschelbesiedelung ungeeignet, da aufgrund des Strömungscharakters das Sohlsubstrat sehr instabil und mobil ist.

Abb. 19: Sohltextur Staubereich oberhalb Wehranlage Probestelle 1

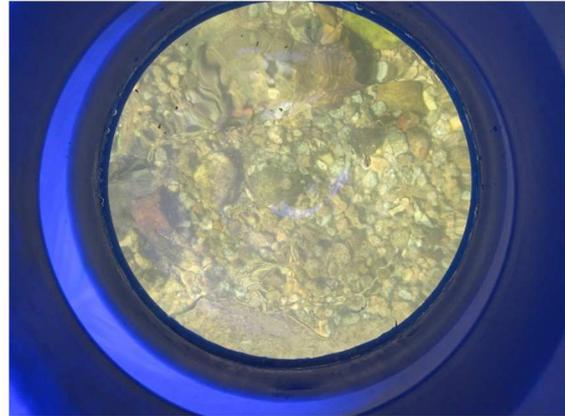
Abb. 20: Sohltextur Oberwasserkanal Probestelle 3

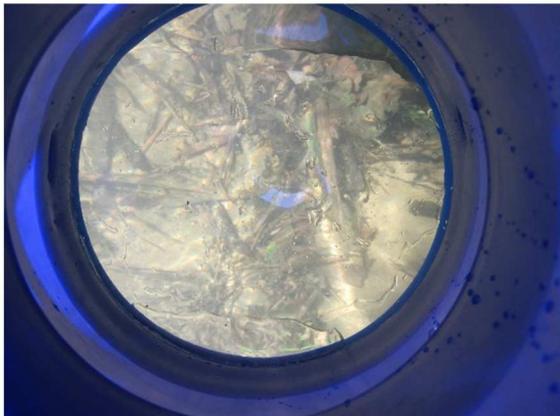
Abb. 21: Sohltextur Oberwasserkanal Probestelle 4

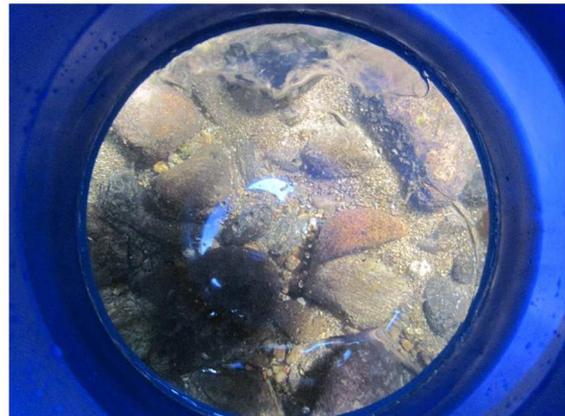
Abb. 22: Sohltextur Ausleitungsstrecke Probestelle 7

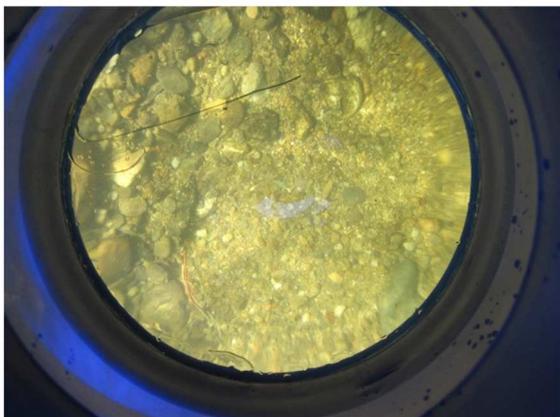
Abb. 23: Sohltextur Unterwasser Probestelle 9

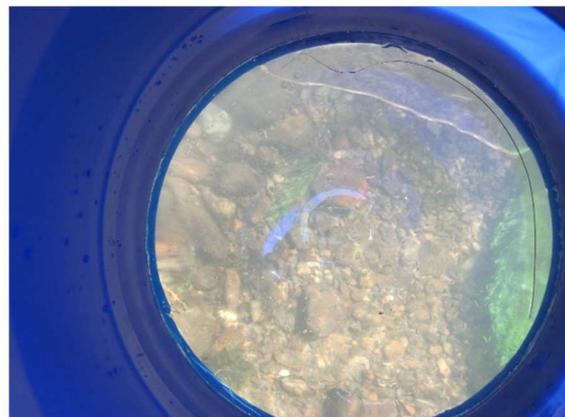
Abb. 24: Sohltextur Unterwasserkanal Probestelle 10
