## Abflussversuch zur Ermittlung der erforderlichen ökologischen Mindestwasserdotation nach Strukturverbesserungen in der Ausleitungsstrecke

### Datenerhebung und Auswertung

Naturversuch vom 08.08.2017

## Unterlage U1.2: Abflussversuch mit Strukturmaßnahmen

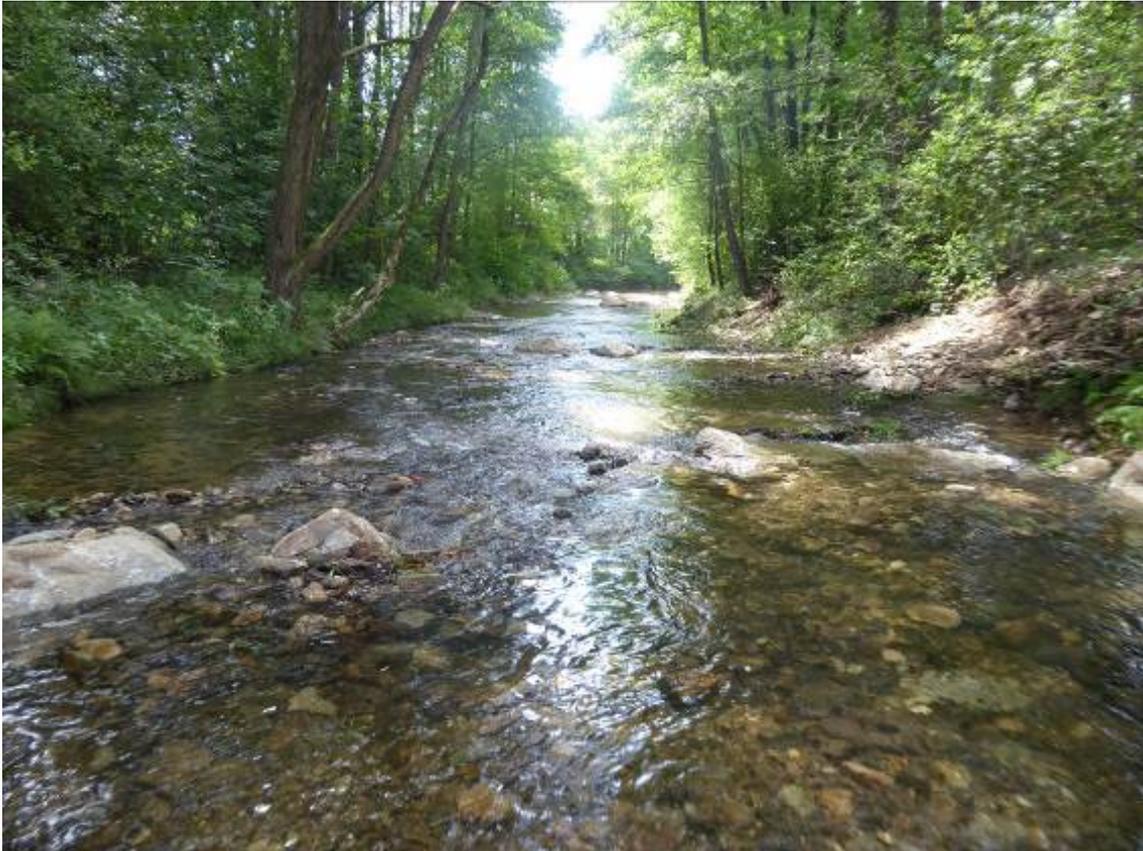
Abbildung 1: Ausleitungsstrecke bei 200 l/s

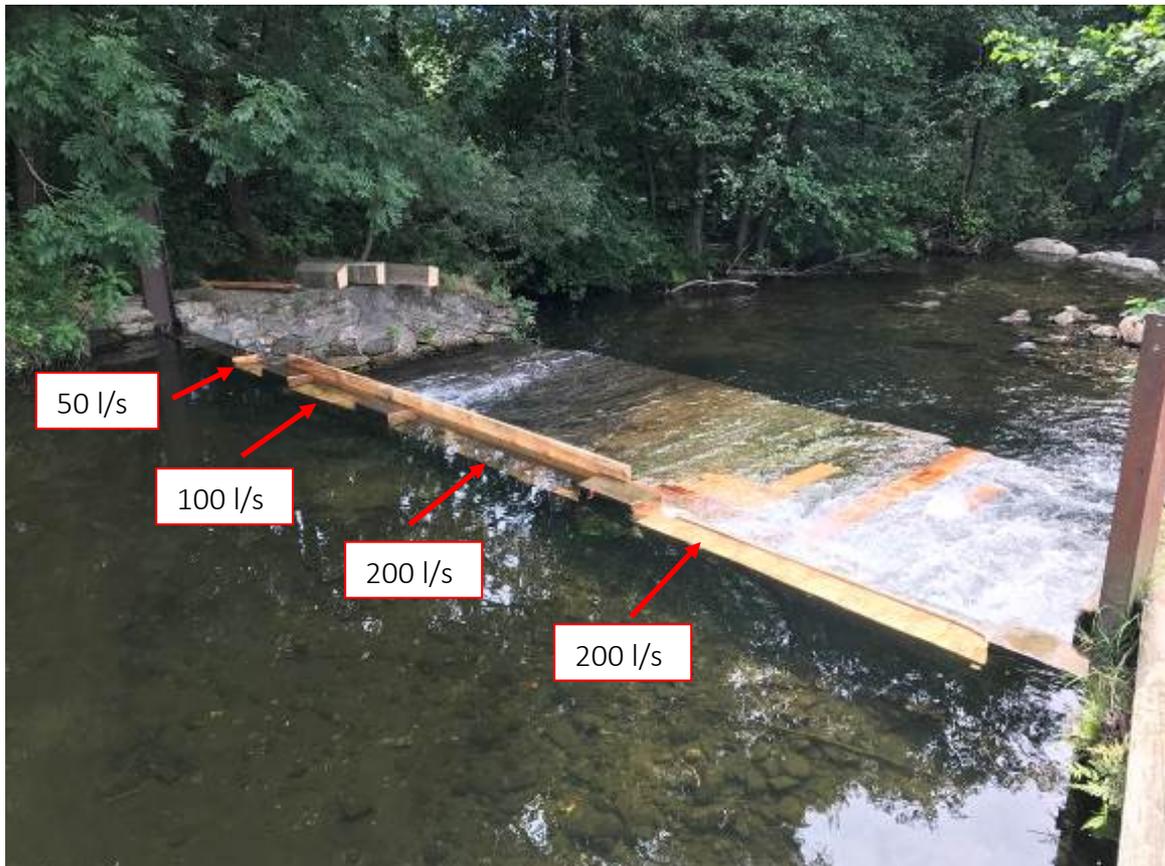
Die verschiedenen Restwassermengen wurden am vorhandenen Wehr durch verschieden große Öffnungen eingestellt. Die Öffnungen wurden gemäß der Gleichung nach Poleni für den freien Überfall dimensioniert.

Abbildung 2: Wehranlage zur Einstellung der Restwassermenge

Es ergeben sich bei einer Überfallhöhe von 15 cm und einem angenommenen Überfallbeiwert von  $\mu=0,6$  folgende Breiten:

50 l/s → 0,5 m

100 l/s → 1 m

200 l/s → 2 m

Durch Kombination dieser Öffnungen können die gewünschten Abflüsse eingestellt werden.

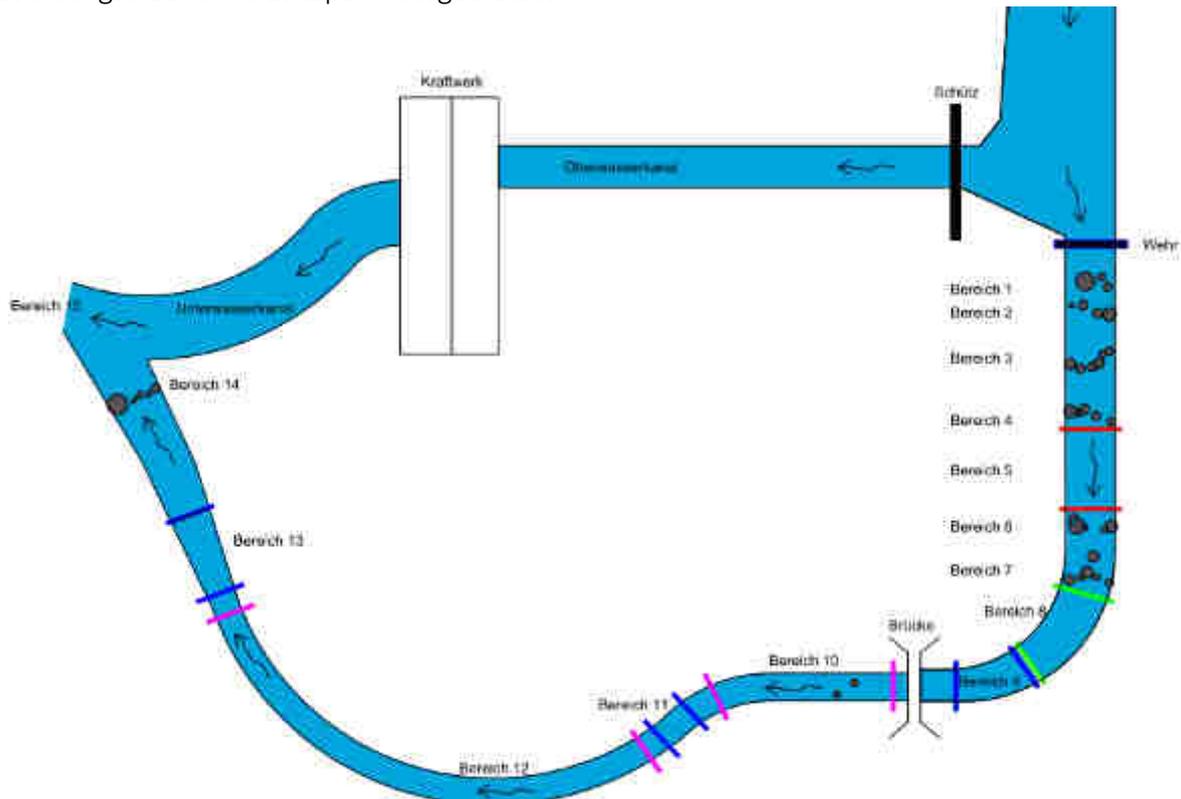
Die Ausleitungsstrecke des Weißen Regen (vgl. Abb. 3) wurde in 14 Bereiche aufgeteilt. Die einzelnen Bereiche weisen die folgenden charakteristischen Merkmale auf:

**Bereiche 1 – 7 (ohne 5):** Breites Gewässerbett, ca. 10 m, keine Strukturen, leichter Uferverbau mit Steinen -> Bereiche wurden für den Abflussversuch strukturiert

**Bereich 5:** Breites Gewässerbett ohne Strukturen -> wurde als Referenzbereich nicht strukturiert

**Bereiche 8 -13:** Schmales Gewässerbett, ca. 5 m -> starker Uferverbau mit Flussbausteinen, abwechselnd Rauschen und Staubereiche, strukturarm

**Bereich 14:** Zusammenfluss von Unterwasserkanal und Ausleitungsstrecke -> Ausleitungsstrecke mit Leitsporn ausgestattet

Abbildung 3: Versuchsaufbau schematisch mit Messbereichen

Anschließend wurden die vier verschiedenen Mindestwassermengen eingestellt und die jeweils größten Wassertiefen (Talweg bzw. Wanderkorridor) in den einzelnen Bereichen vermessen. Die Fotos der Vermessung werden in einer separaten Fotodokumentation bereitgestellt.
